PROTOKÓŁ

KONTROLI OKRESOWEJ OBIEKTU INŻYNIERSKIEGO

Jednolity Numer Inwentarzowy:	02180000
Rodzaj obiektu:	most
Numer drogi:	10
Kilometraż:	219,283
Kategoria drogi:	GP
Najbliższa miejscowość:	Ruda
Rodzaj i nazwa przeszkody:	rzeka Orla

2. Karta okresowej kontroli ręcznej / pięcioletniej* nr 02180000/1/R/21
 - przeglądu podstawowego / rozszerzonego* obiektu mostowego

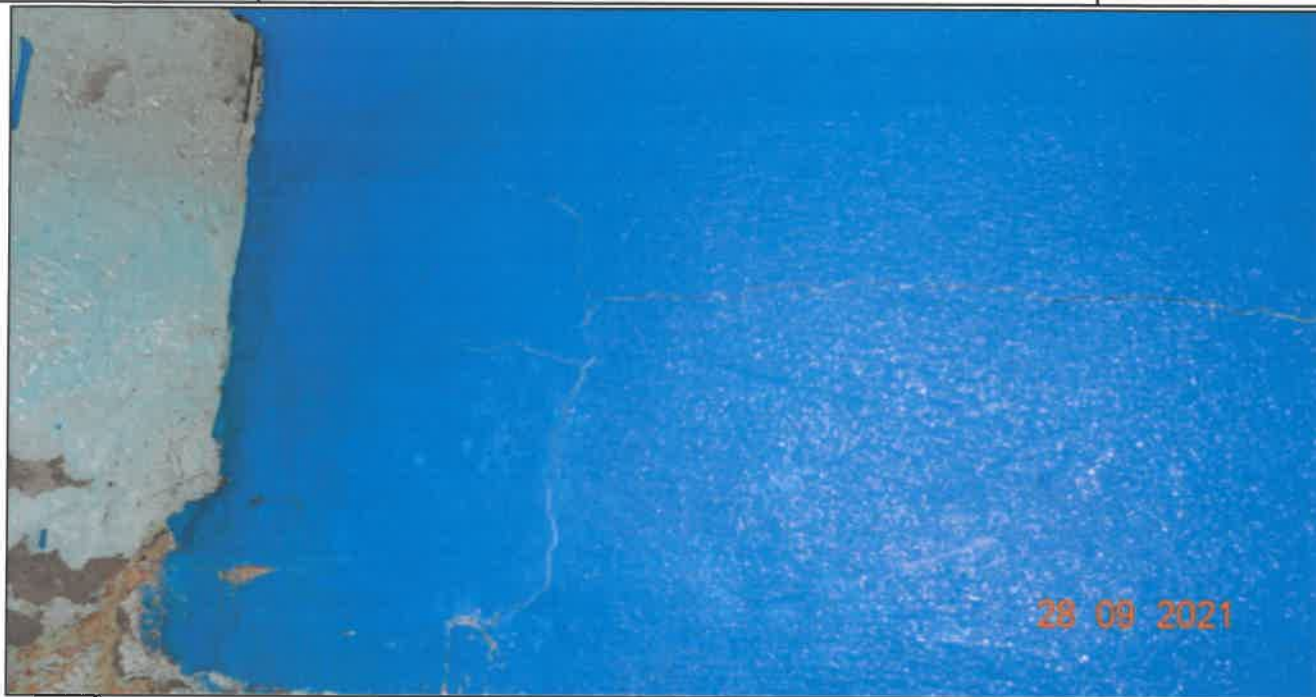
Fot. 34 Konstrukcja dźwigarów głównych
Dźwigar nr 5 (przyczółek zachodni) - zarysowania na bocznej powierzchni dźwigara
(rysy o rozwarości od 0,2 mm do 1,00 mm)

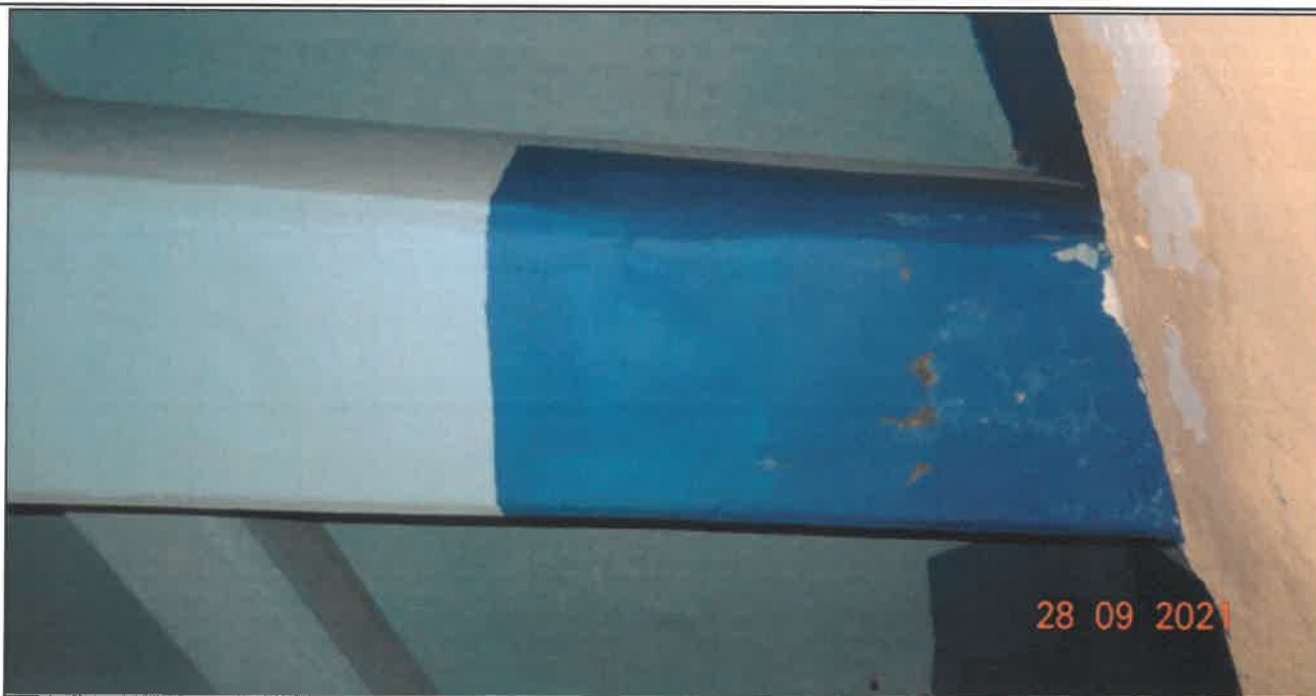
Fot. 35 Konstrukcja dźwigarów głównych
Dźwigar nr 5 (przyczółek zachodni) - zarysowania na dolnej powierzchni dźwigara
(rysy o rozwarości od 0,2 mm do 1,00 mm), osady i wykwyty

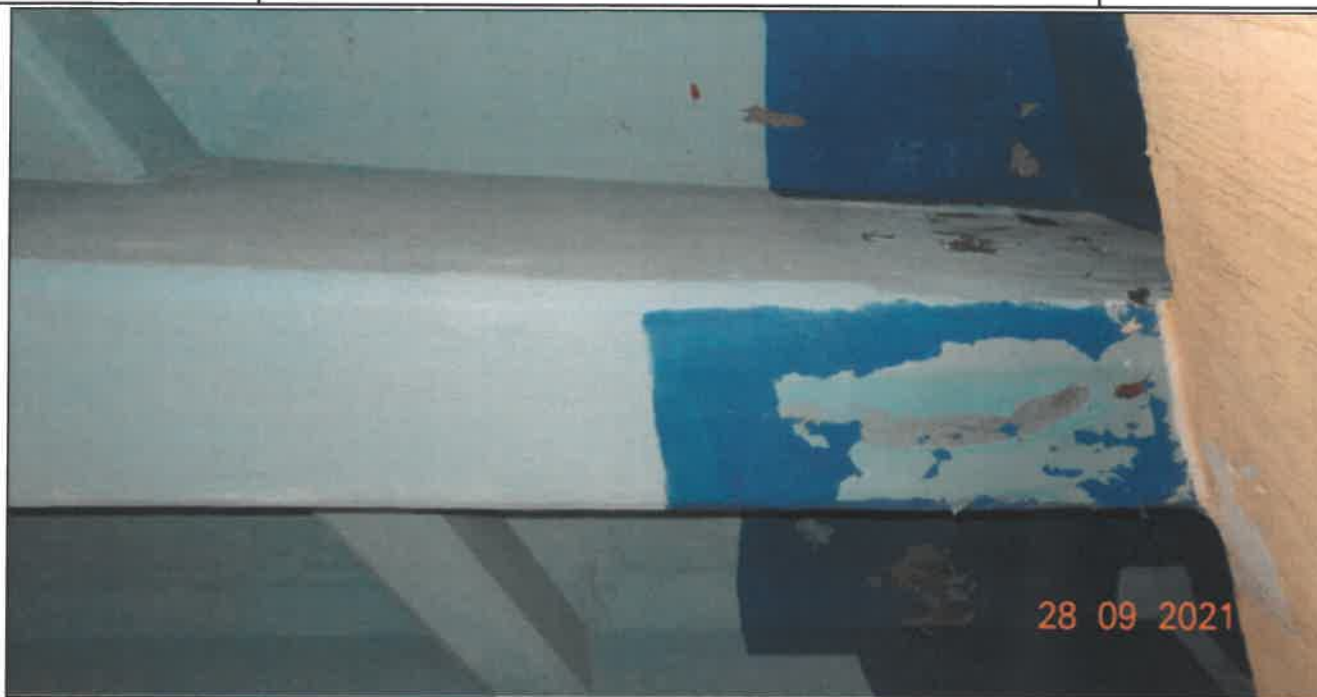
Fot. 36 Konstrukcja dźwigarów głównych
Dźwigar nr 6 (przyczółek zachodni) - zarysowania na dolnej powierzchni dźwigara
(rysy o rozwarości od 0,2 mm do 1,00 mm), łuszczenie powłok malarskich

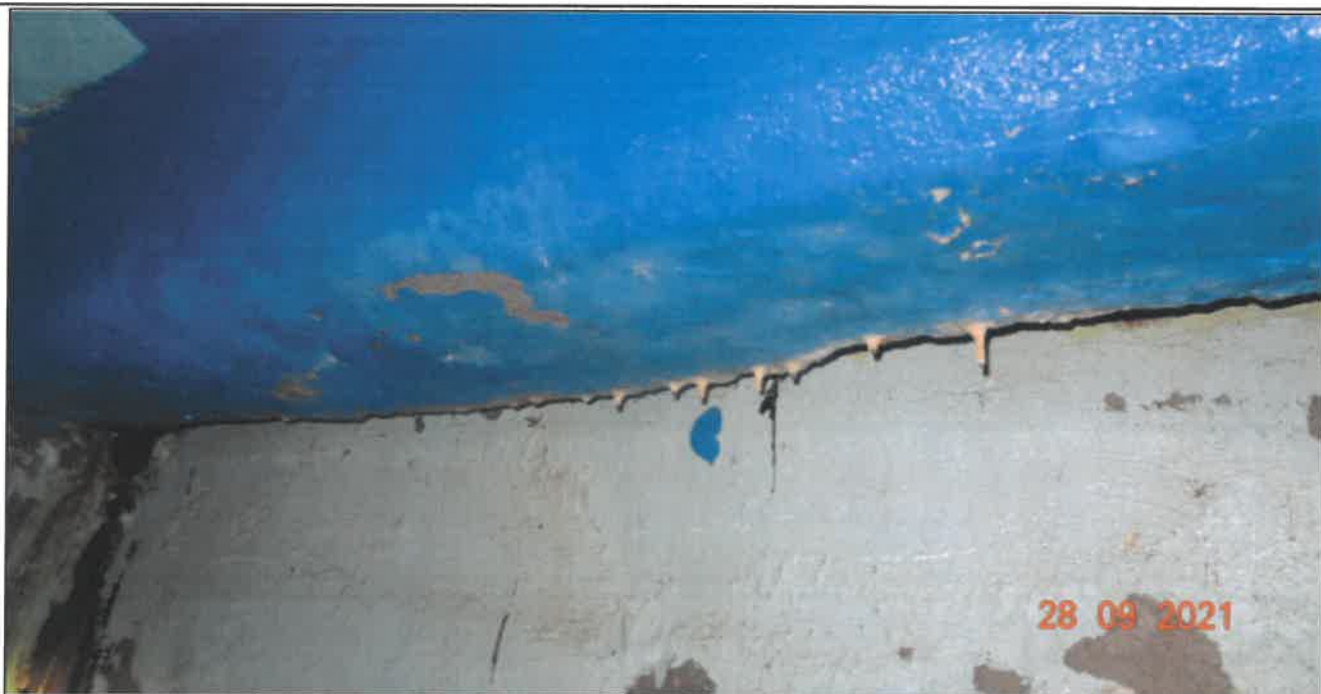
Fot. 37 Konstrukcja dźwigarów głównych
Poprzecznicą skrajną pomiędzy dźwigarami nr 6 i nr 7 (przyczółek zachodni) -
zarysowania powierzchni poprzecznic (rysy o rozwarości od 0,2 mm do 1,00 mm),
osady i wykwity zakończone stalaktytami, łuszczenie powłoki malarskiej

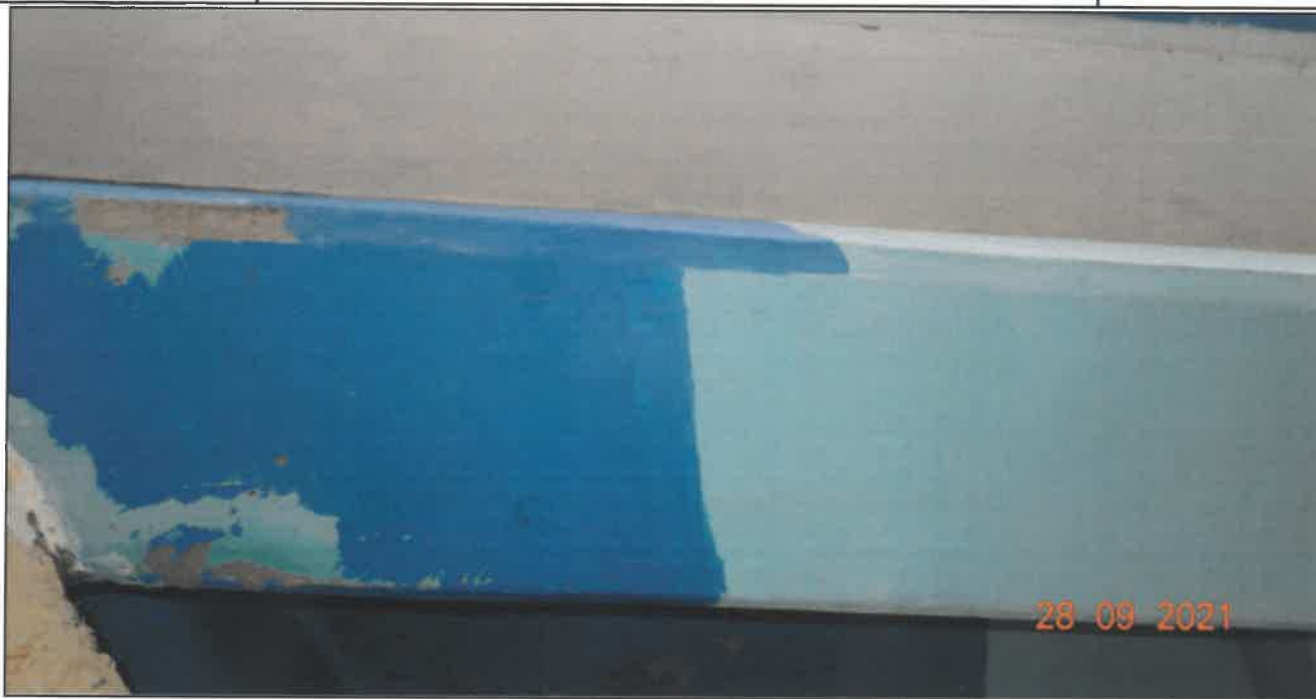
Fot. 38 Konstrukcja dźwigarów głównych
Dźwigar nr 7 (przyczółek zachodni) - zarysowania na dolnej powierzchni dźwigara
(rysy o rozwarości 0,2 mm), łuszczenie powłok malarskich, ubytki betonu

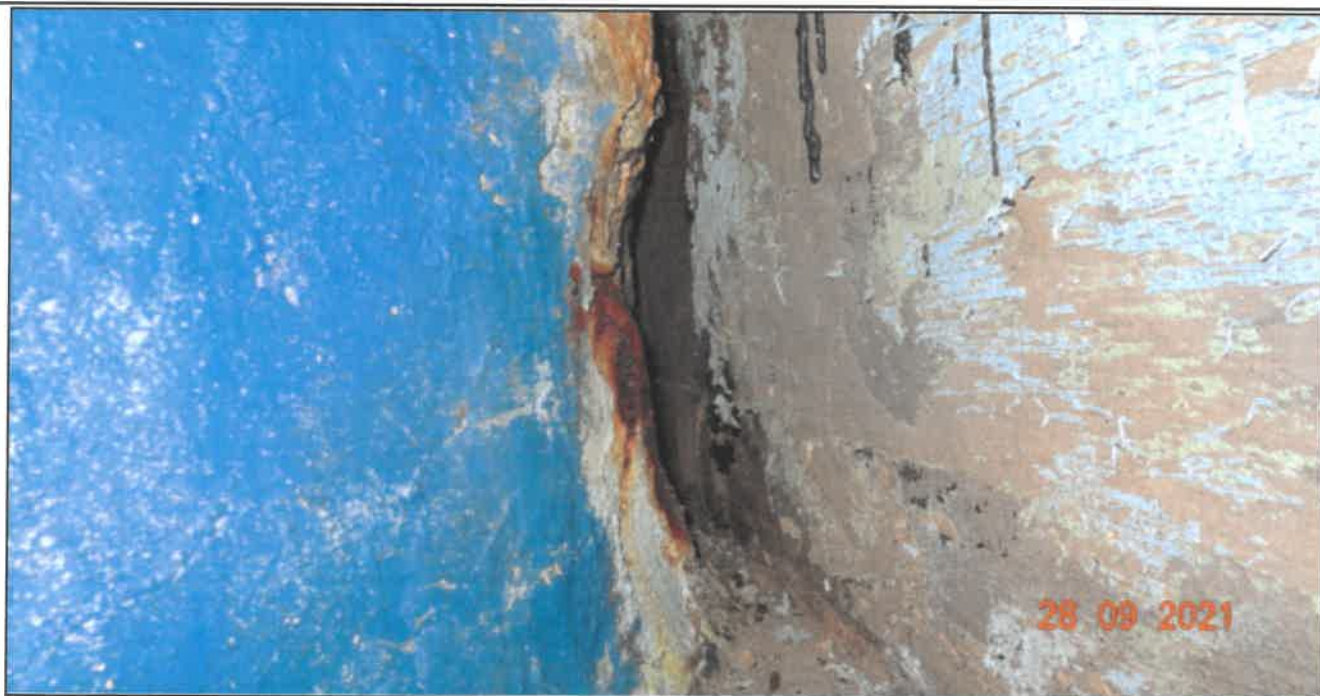
Fot. 39 Konstrukcja dźwigarów głównych
Dźwigar nr 1 (przyczółek wschodni) - ubytki betonu oraz korozja odsłoniętego
zbrojenia, zniszczenie zabezpieczeń antykorozyjnych betonu

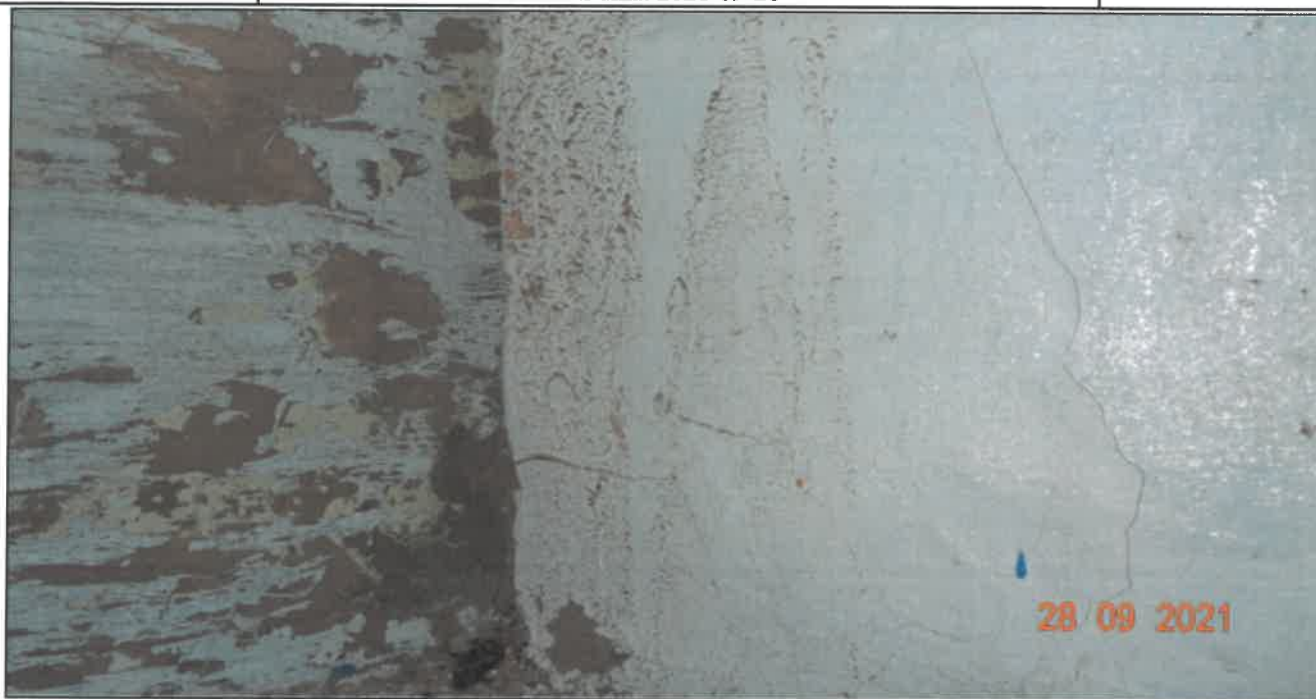
Fot. 40 Konstrukcja dźwigarów głównych
Dźwigar nr 2 (przyczółek wschodni) - zarysowania na bocznej powierzchni dźwigara
(rysy o rozwarości od 0,2 mm do 1,00 mm), zniszczenie zabezpieczeń antykorozyjnych
betonu

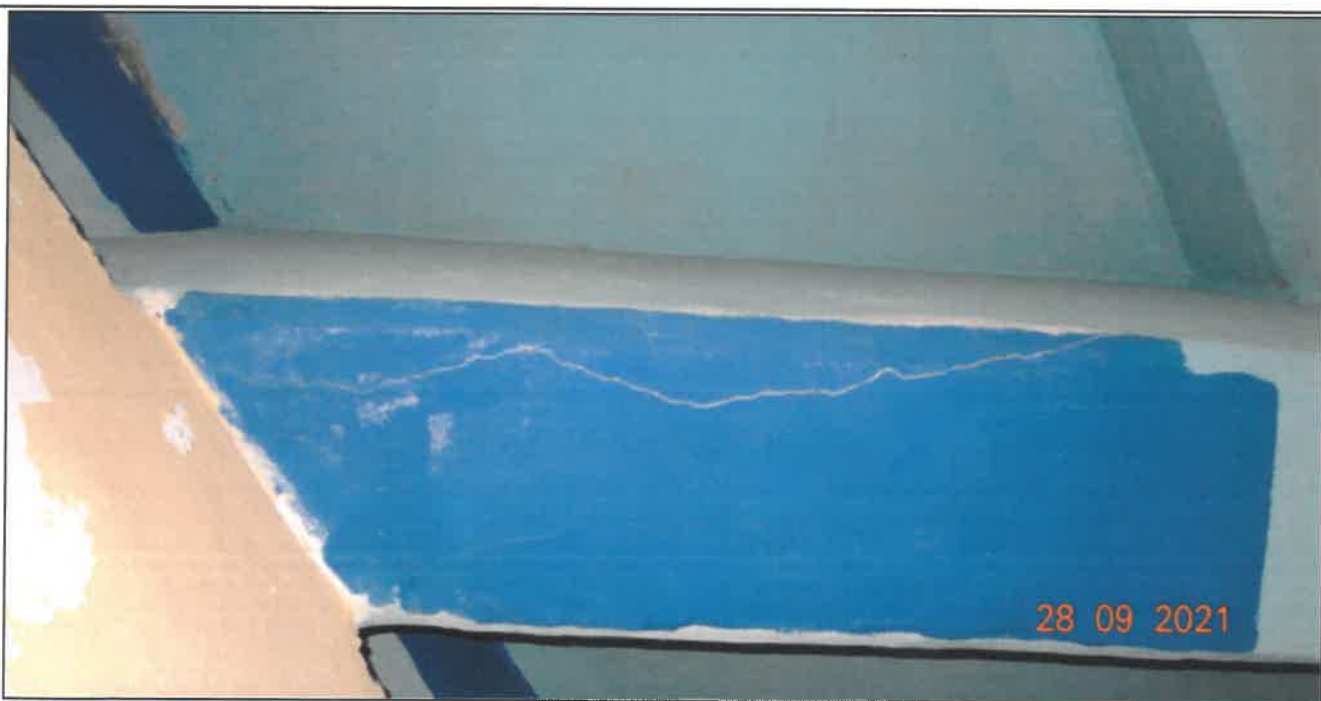
Fot. 41 Konstrukcja dźwigarów głównych
Dźwigar nr 2 (przyczółek zachodni) - zarysowania na dolnej powierzchni dźwigara
(rysy o rozwarości od 0,2 mm do 1,00 mm), osady i wykwity

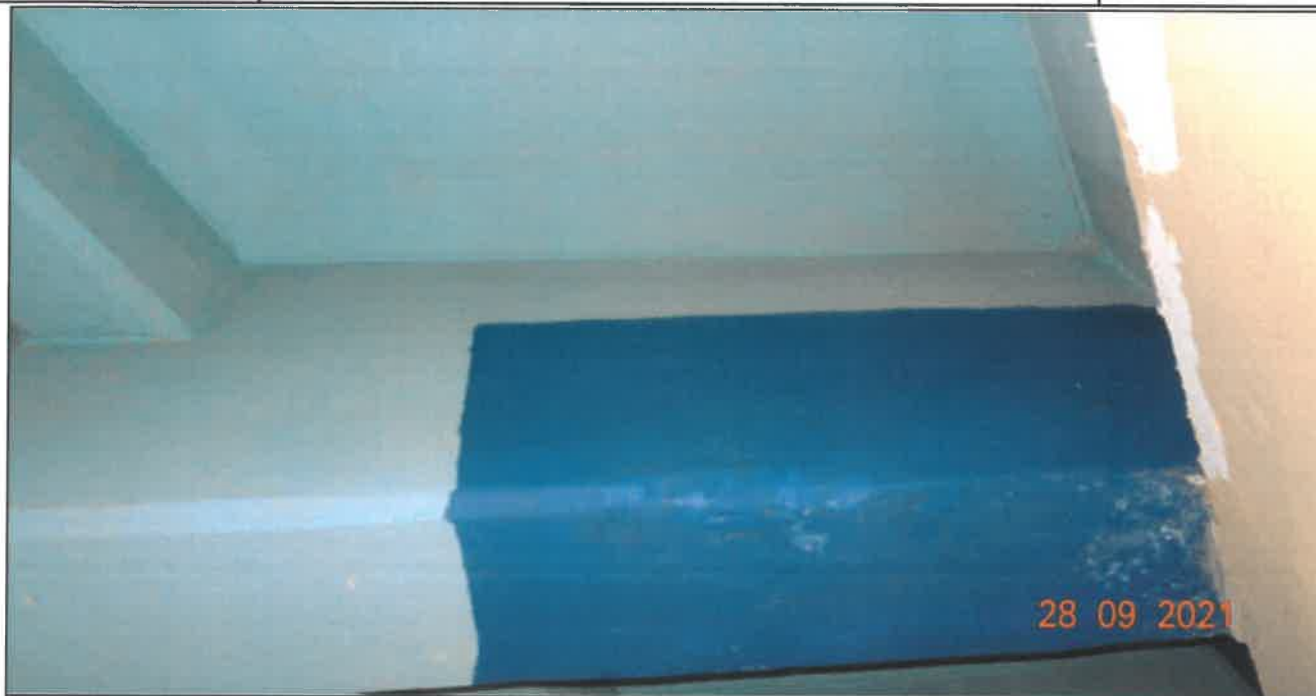
Fot. 42 Konstrukcja dźwigarów głównych
Dźwigar nr 3 (przyczółek wschodni) - osady i wykwity na dolnej powierzchni dźwigara

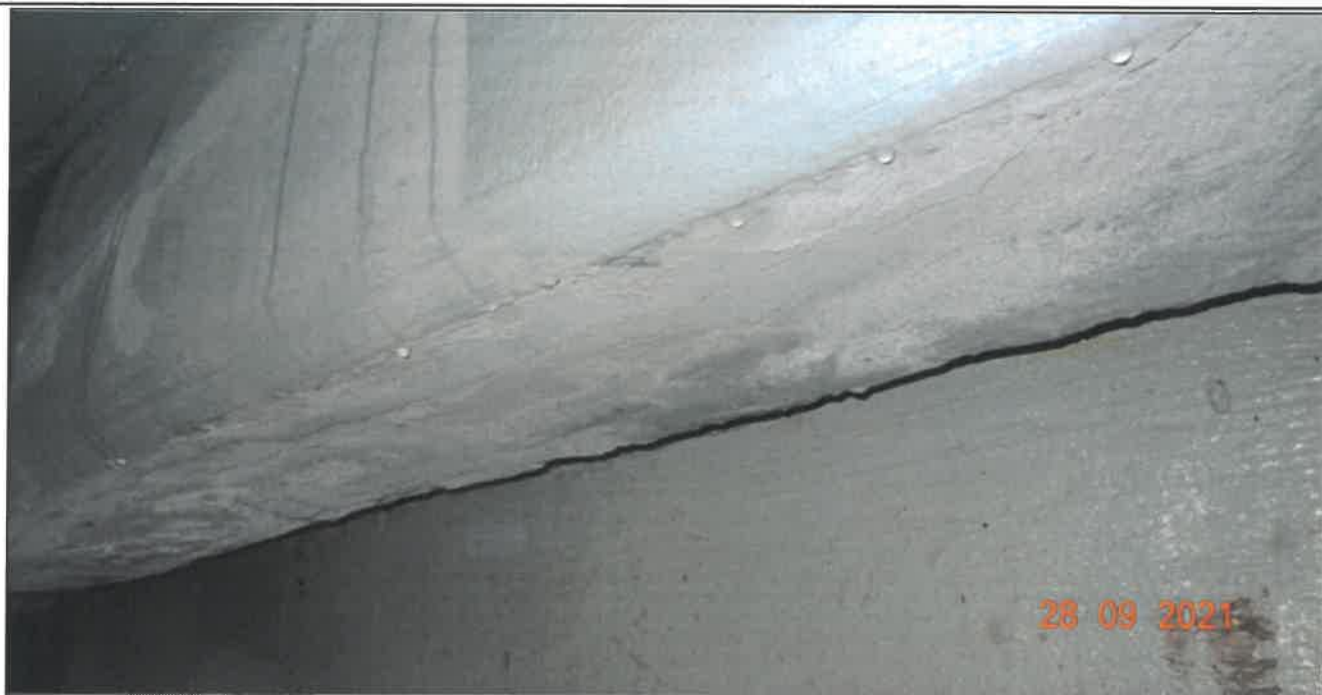
Fot. 43 Konstrukcja dźwigarów głównych
Poprzecznicę skrajną pomiędzy dźwigarami nr 3 i nr 4 (przyczółek wschodni) -
zarysowania powierzchni poprzecznic (rysy o rozwarości od 0,2 mm do 1,00 mm),
przecieki świadczące o nieszczelnej izolacji

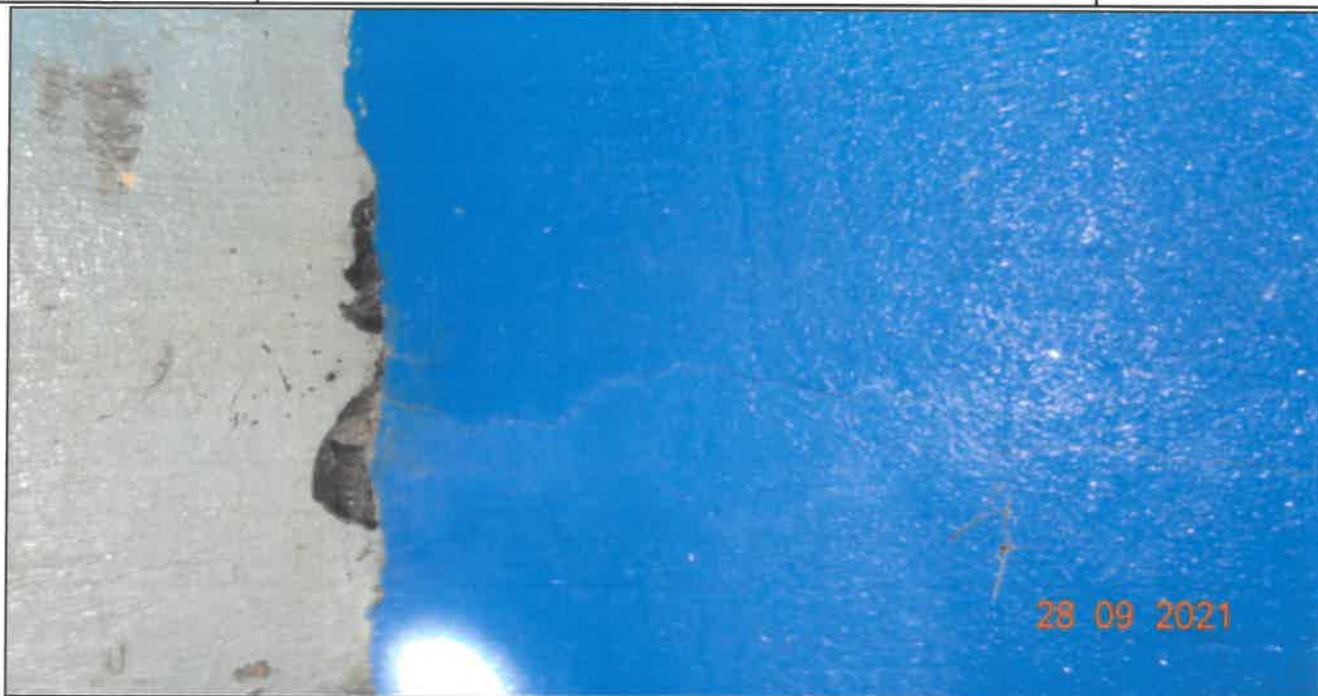
Fot. 44 Konstrukcja dźwigarów głównych
Dźwigar nr 4 (przyczółek wschodni) - zarysowania na bocznej powierzchni dźwigara (rysy o rozwarości od 0,2 mm do 1,00 mm), zastygła masa bitumiczna w szczelninie dylatacyjnej uniemożliwiająca swobodne wydłużanie się konstrukcji w okresach wysokiej temperatury

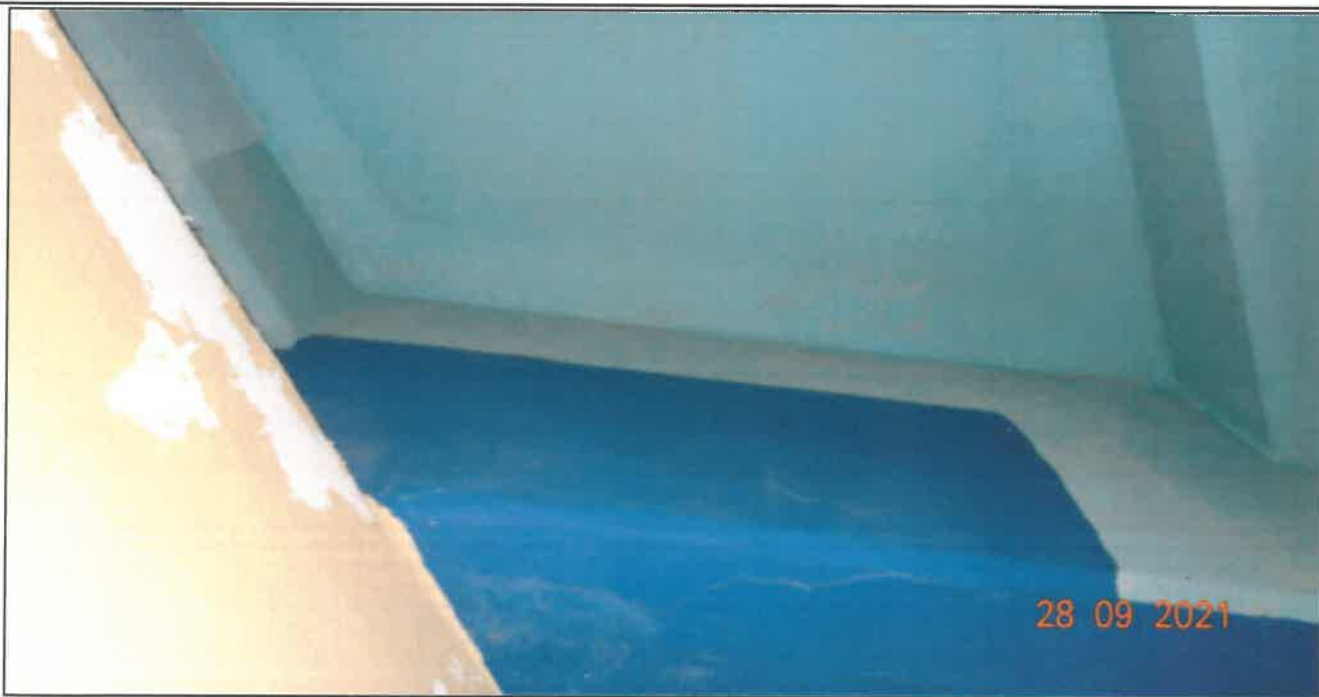
Fot. 45 Konstrukcja dźwigarów głównych
Dźwigar nr 4 (przyczółek wschodni) - zarysowania na dolnej powierzchni dźwigara (rysy o rozwarości 0,2 mm),

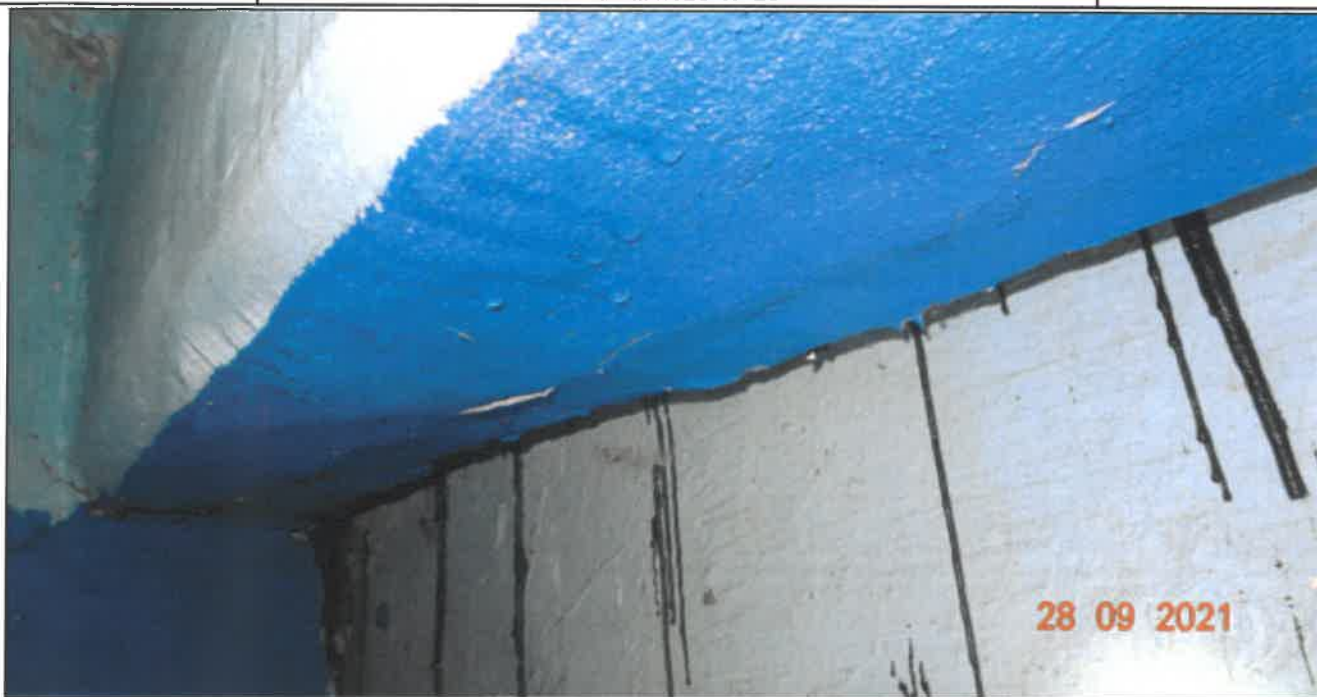
Fot. 46 Konstrukcja dźwigarów głównych
Poprzecznica skrajna pomiędzy dźwigarami nr 4 i nr 5 (przyczółek wschodni) -
zarysowania powierzchni poprzecznicy (rysy o rozwarości od 0,2 mm do 1,00 mm),
przecieki świadczące o nieszczelnej izolacji

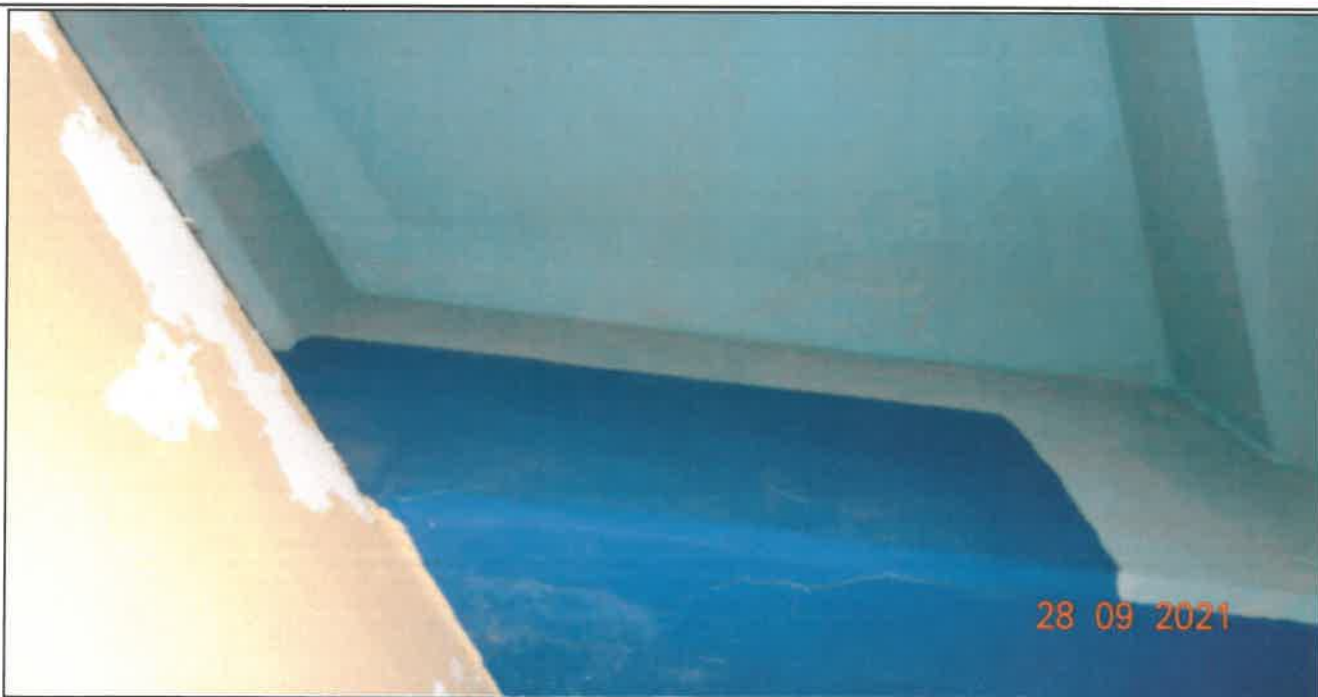
Fot. 47 Konstrukcja dźwigarów głównych
Dźwigar nr 5 (przyczółek wschodni) - zarysowania na dolnej powierzchni dźwigara
(rysy o rozwarości 0,2 mm),

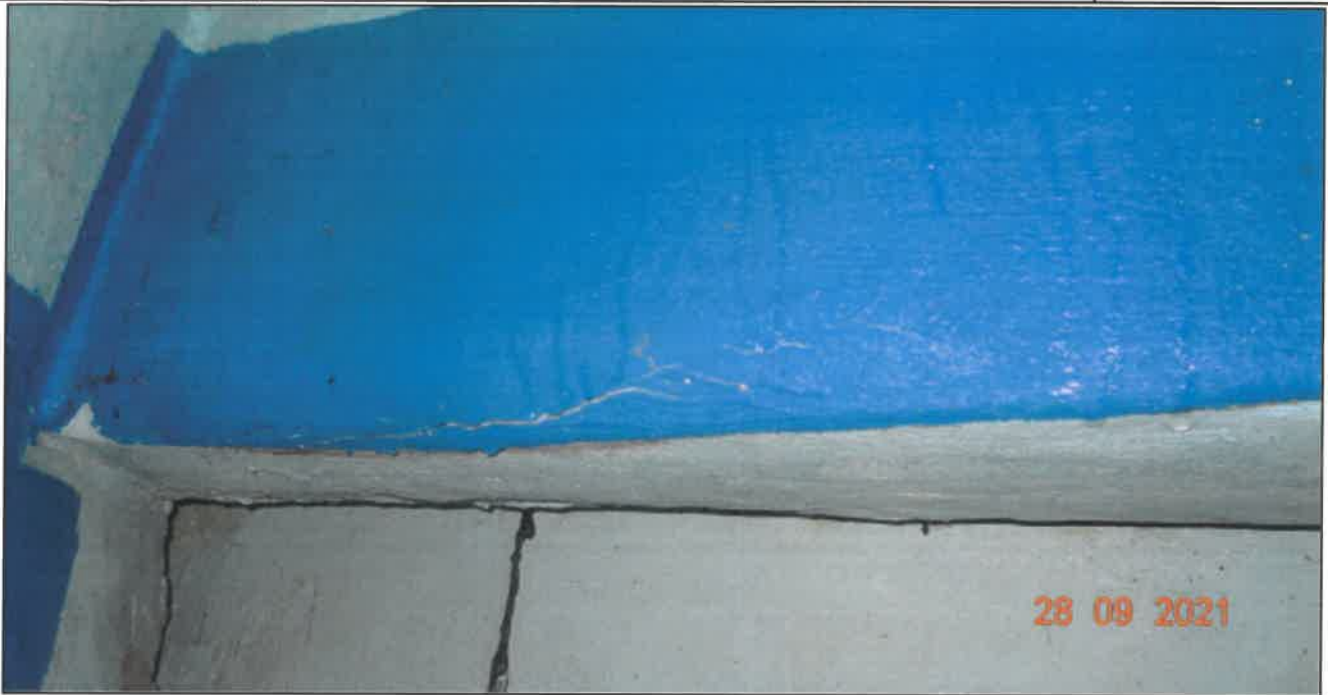
Fot. 48 Konstrukcja dźwigarów głównych
Poprzecznicą skrajną pomiędzy dźwigarami nr 5 i nr 6 (przyczółek wschodni) -
zarysowania powierzchni poprzecznic (rysy o rozwarości od 0,2 mm do 1,00 mm)

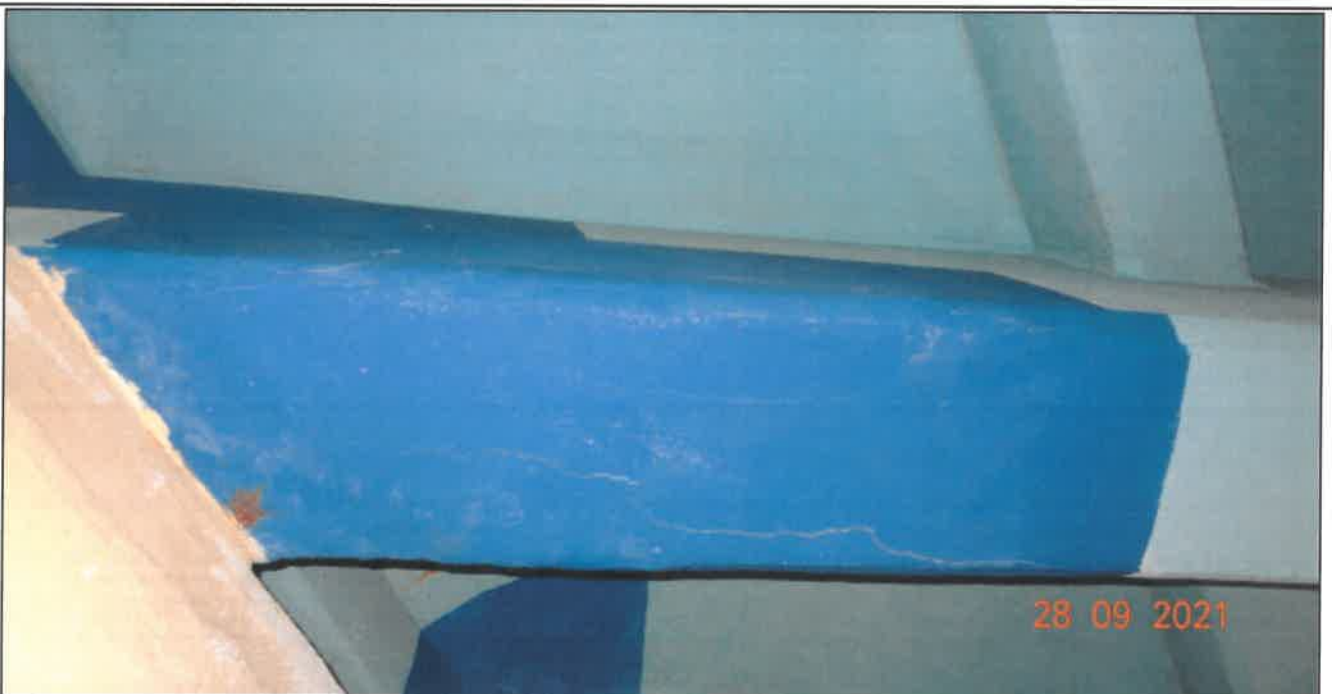
Fot. 49 Konstrukcja dźwigarów głównych
Dźwigar nr 6 (przyczółek wschodni) - zarysowania na dolnej powierzchni dźwigara
(rysy o rozwarości od 0,2 mm do 1,0 mm),

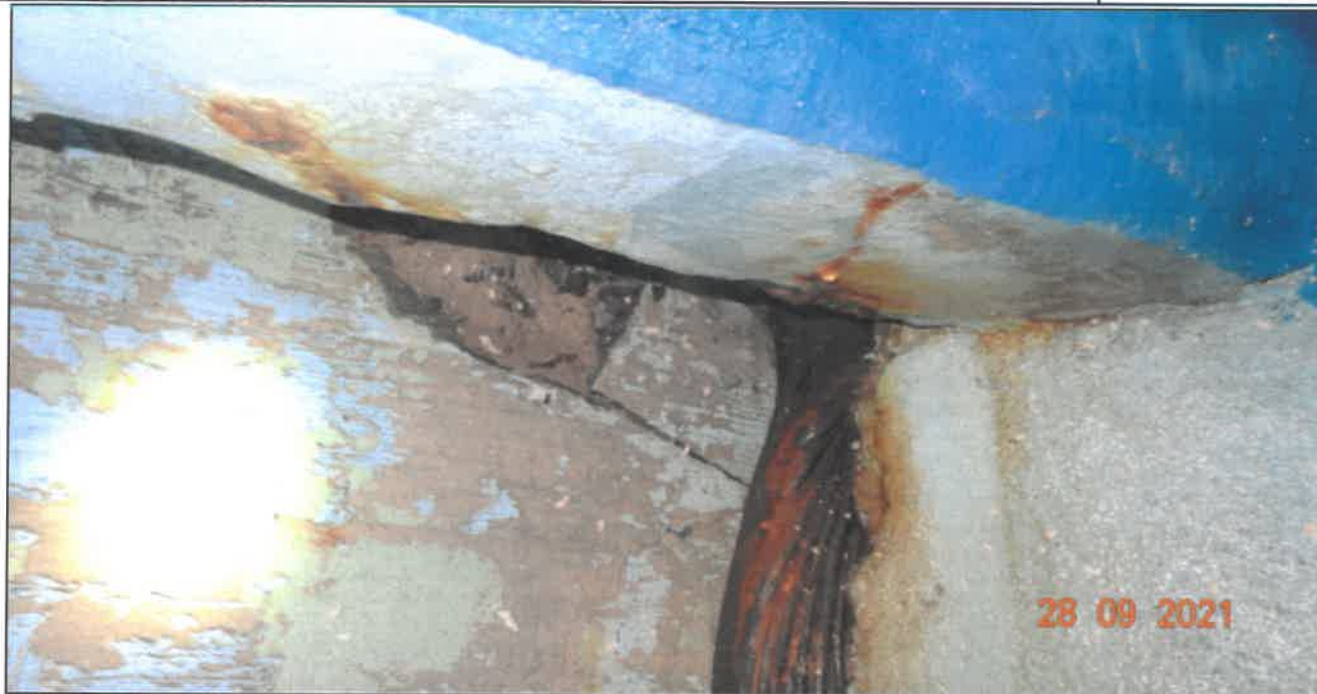
Fot. 50 Konstrukcja dźwigarów głównych
Poprzecznicą skrajną między dźwigarami nr 6 i nr 7 (przyczółek wschodni) - ślady korozyjne, zniszczenie powłok antykorozyjnych betonu, masa bitumiczna w szczelnicy dylatacyjnej uniemożliwiająca swobodne wydłużanie się konstrukcji w okresach wysokiej temperatury

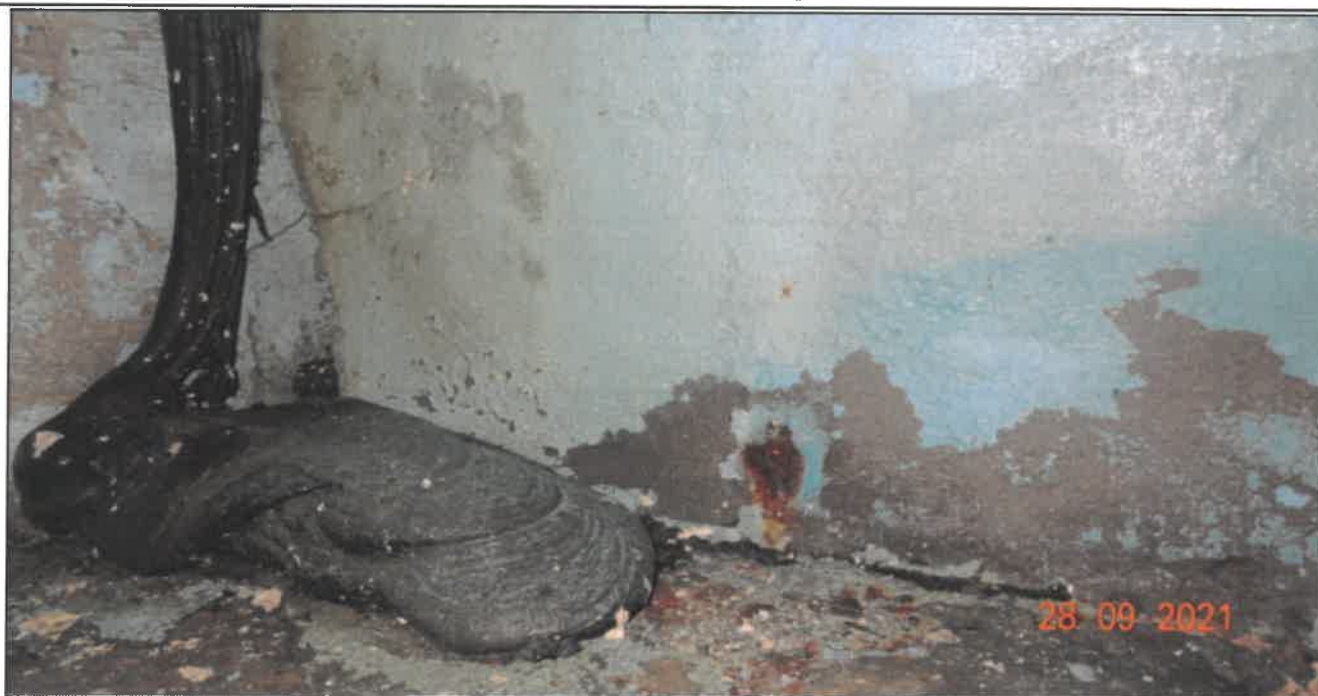
Fot. 51 Konstrukcja dźwigarów głównych
Dźwigar nr 7 (przyczółek wschodni) - ślady korozyjne, zniszczenie powłok antykorozyjnych betonu, zastyga masa bitumiczna na ławie łożyskowej (wyciek po naprawie dylatacji)
