PAŃSTWOWA KOMISJA BADANIA WYPADKÓW KOLEJOWYCH
Ministerstwo Spraw Wewnętrznych i Administracji

RAPORT Nr PKBWK 4/2024

**z postępowania w sprawie incydentu kolejowego
zaistniałego 8 maja 2023 r. o godz. 7:26 na szlaku Góra Włodowska – Zawiercie,
w torze nr 1, km 212,400 linii kolejowej nr 4 Grodzisk Mazowiecki – Zawiercie,
obszar zarządcy infrastruktury PKP PLK S.A. Zakład Linii Kolejowych
w Częstochowie**

WARSZAWA, dnia 18 marca 2024 r.

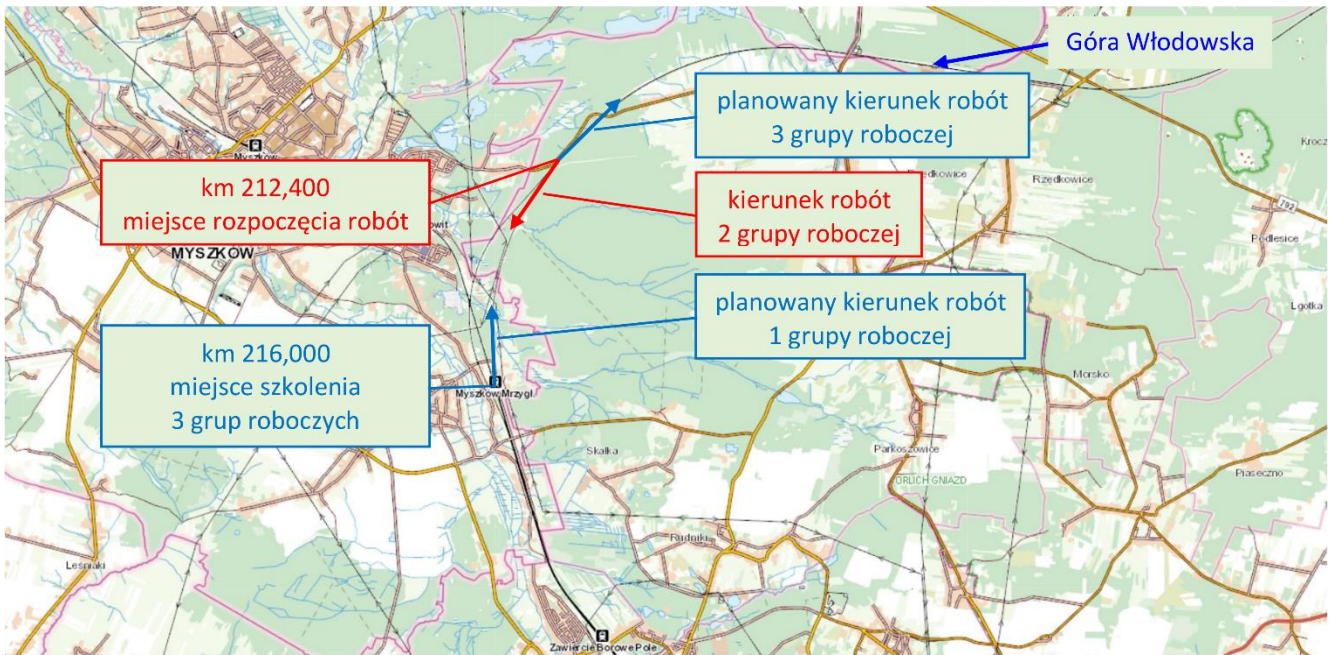
Rysunek 2 – Planowana organizacja oraz miejsce rozpoczęcia i kierunek robót na dzień 08.05.2023 r. (źródło: Geoportal)

Dojeżdżając do miejsca robót od strony toru nr 1, jako pierwsza przybyła grupa druga (patrz rys.2) i natychmiast o godz. 7:00 przystąpiła do demontażu przytwierdzenia szyn (rozpinania) w torze czynnym nr 1, zamiast w torze zamkniętym nr 2. Prace postępowały zgodnie z rosnącą kilometracją linii. Grupa ta zdążyła rozpiąć ok. 200 m toru nr 1, gdy na miejsce dojechała trzecia grupa. Nadzorujący trzecią grupę widząc, że druga grupa rozpina tor nr 1, powiadomił natychmiast telefonicznie kierownika ds. organizacji pracy, który za pomocą telefonu komórkowego nakazał toromistrzowi drugiej grupy zapinać ponownie szyny w tym torze. W tym czasie o godz. 7:24 ze stacji Góra Włodowska w kierunku stacji Zawiercie torem nr 1 odjechał pociąg nr 14001, którego maszynista posiadał informację przekazaną za pomocą rozkazu pisemnego „O”, że w torze nr 2 prowadzone są prace, i z tego powodu na tym szlaku po torze nr 1 obowiązują

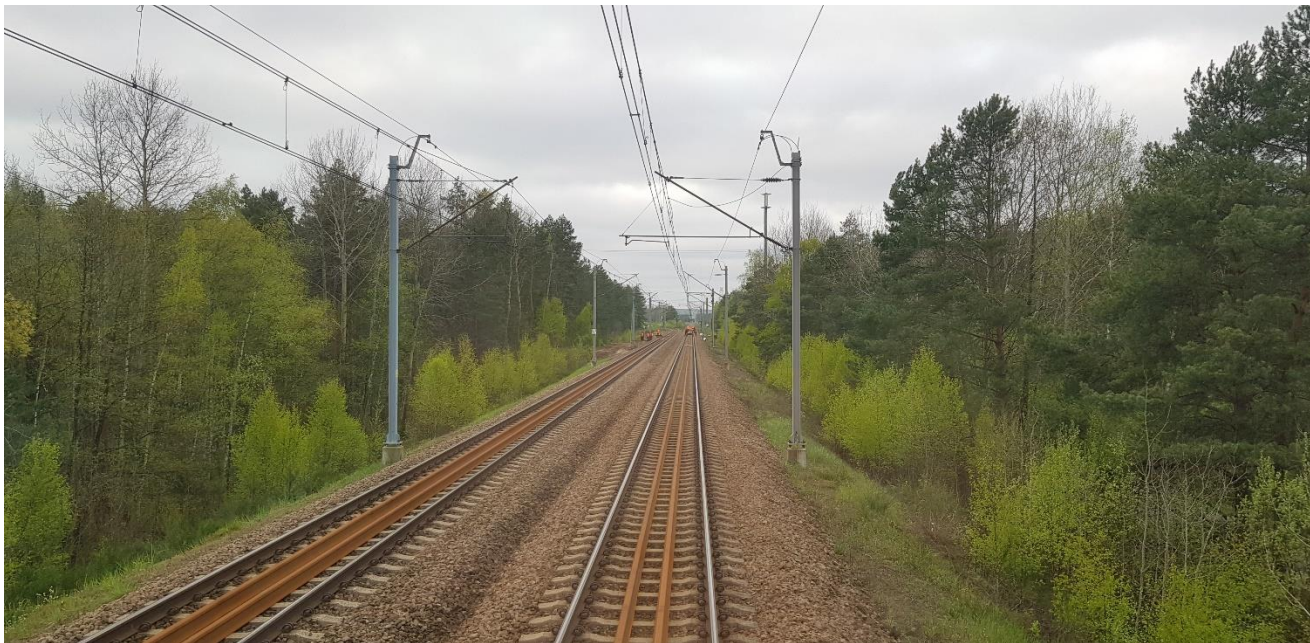
Zdjęcie 1 – źródło: zdjęcie wykonane przez maszynistę poc. 14001.

ograniczenie prędkości pociągu do 120 km/h. Zbliżając się do km 211,800 maszynista zauważył osoby ubrane w kamizelki ostrzegawcze, pracujące w torze czynnym nr. 1 po którym jechał, natychmiast podał sygnał Rp1 „Bacność” i wdrożył nagłe hamowanie aż do całkowitego zatrzymania. Czoło pociągu zatrzymało się w km 212,200 o godz. 7:26, nie wjeżdżając na odcinek z wypiętym przytwierdzeniem szyn do podkładów, ok. 200 m przed grupą roboczą, która w pośpiechu opuszczała torowisko. Dyżurny ruchu wyprawiający pociąg nr 14001 ze stacji Góra Włodowska nie posiadał wiedzy o pracującej grupie w torze czynnym nr 1 szlaku Góra Włodowska – Zawiercie.

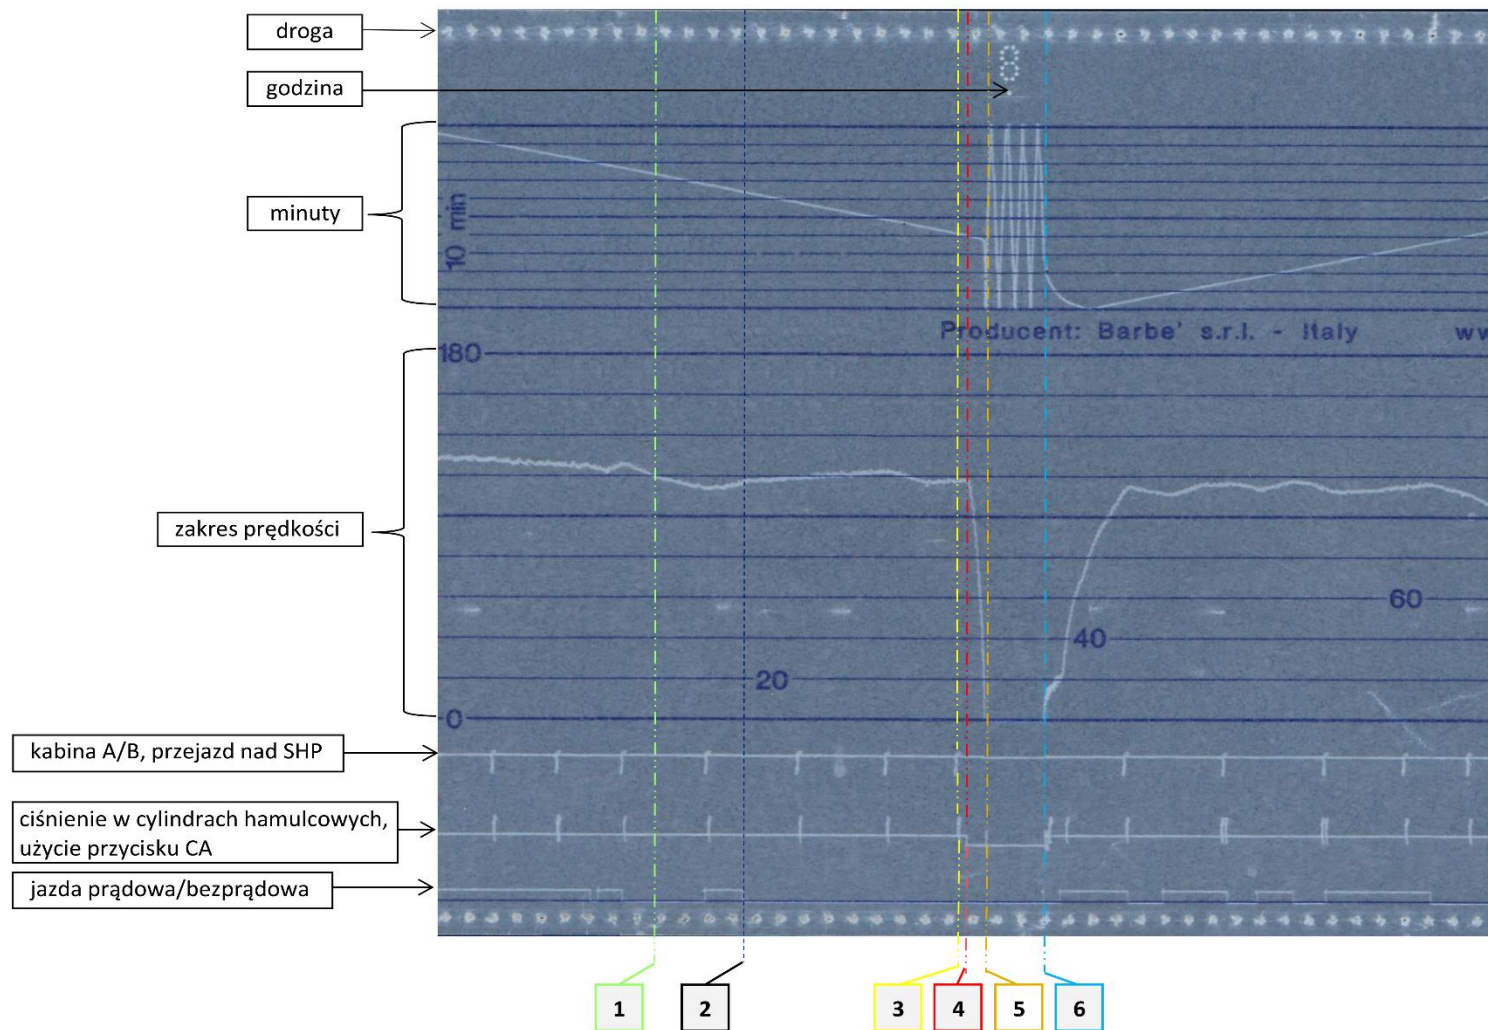
Rysunek 4 - Wykres parametrów jazdy lokomotywy

Opis charakterystyki jazdy pociągu IC nr 14001 relacji Warszawa Wschodnia – Bohumin na odcinku Włoszczowa Północ – do miejsca wypadku (legenda do Rysunku 4).

Odjazd ze stacji Włoszczowa Północ o godz. 6:57, sterowanie z kabiny A, jazda prądowa, jazda z prędkością w przedziale 120 – 130 km/h na drodze 49,5 km do godz. 7:23;

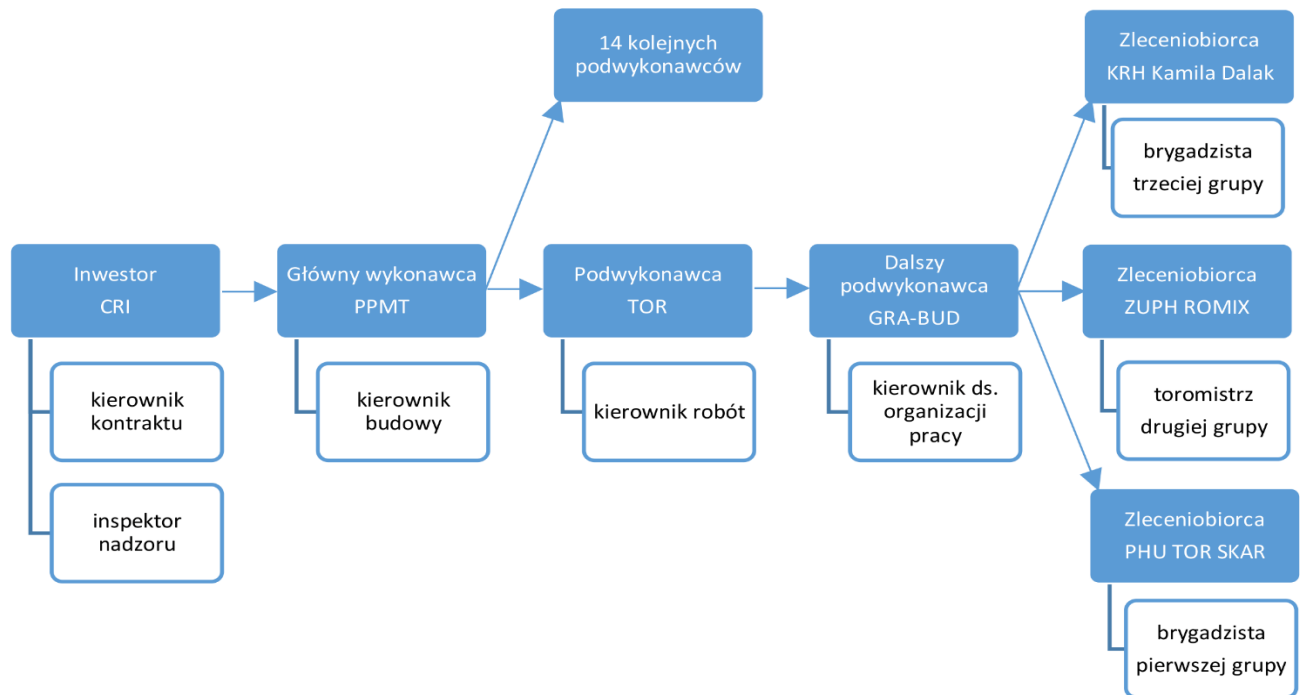
Rysunek 5– Schemat zależności: inwestor, wykonawca i dalsi podwykonawcy

omówił zasady pracy i wskazał lokalizację. Tego dnia prace zakończono w torze nr 2 w km 216,000 szlaku Góra Włodowska – Zawiercie. Na następny dzień, kierownik robót ustalił dobowy zakres robót na długości 3,5 km i rozpoczęcie prac od miejsca ich zakończenia. Dnia 08.05.2023 r. kierownik ds. organizacji pracy firmy GRA-BUD samodzielnie podzielił brygadę na trzy grupy pracownicze. Wyzaczył kierujących grupami i określił zakres prac na 2 km, dla każdej grupy pracujących w różnych lokalizacjach na danym odcinku toru szlakowego. Powyższą organizację pracy, Zespół badawczy uznał, jako czynnik przyczyniający się do zaistnienia zdarzenia.

GRA-BUD, jako dalszy podwykonawca, miał za zadanie wykonanie usług budowlanych obejmujących wykonanie robót branży torowej oraz robót towarzyszących. Zawarta umowa z firmą TOR na te roboty zabraniała dalszego podzlecenia kolejnym podwykonawcom. Pomimo tego zapisu, GRA-BUD podzlecił część robót m.in. firmom: KRH Kamila Dalak, PHU TOR-SKAR i ZUPH ROMIX bez wiedzy i zgody inwestora i głównego wykonawcy. Zespół badawczy uznał, jako czynnik przyczyniający się nieprzestrzeżenie przez dalszego podwykonawcę zapisów umowy w zakresie zakazu zlecenia prac kolejnym podwykonawcom i dopuszczenie do prac pracowników firmy, bez wiedzy i zgody zamawiającego oraz głównego wykonawcy, co przyczyniło się do braku bezpośredniego nadzoru nad nimi ze strony inspektora nadzoru inwestycyjnego.
