Dokumentacja zdjęciowa oraz lokalizacja

Budynku przeznaczonego do rozbiórki w I-ctwie Sieraków oddz.458
działka nr 2 obręb 0243 Rędzina

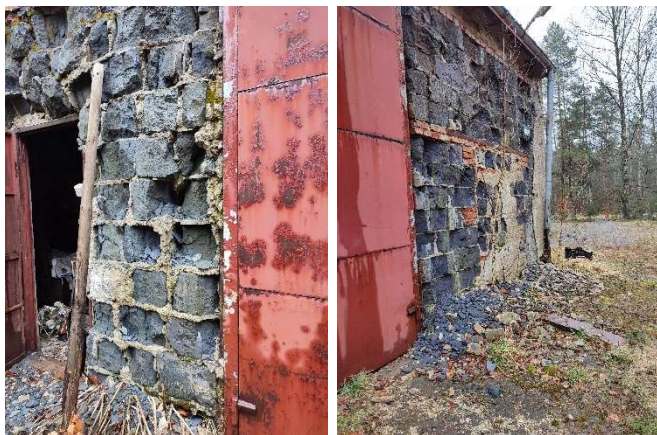
Ubytki muru od strony zachodniej

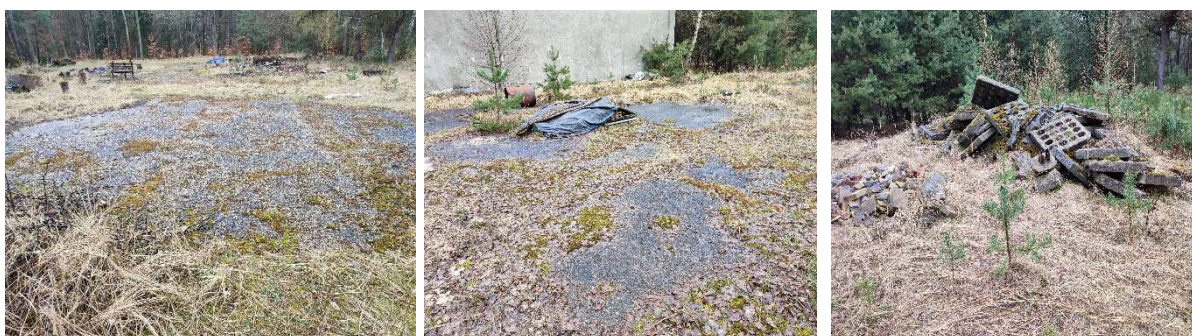
Plac-pozostałości po nakładkach asfaltowych

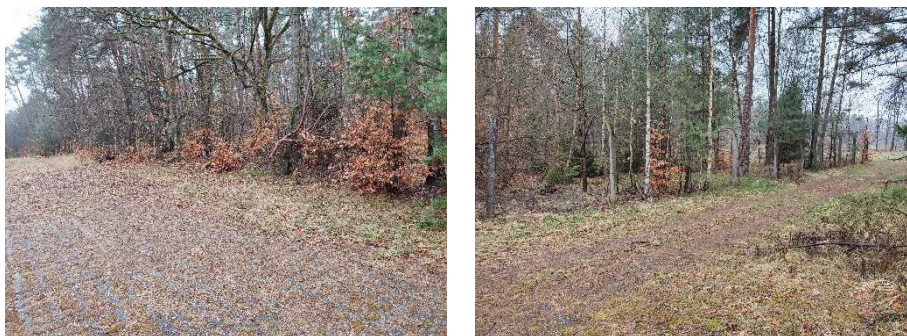
wjazd oraz część placu z płyt betonowych (ażurowych)
