PAŃSTWOWA KOMISJA BADANIA WYPADKÓW KOLEJOWYCH
Ministerstwo Spraw Wewnętrznych i Administracji

RAPORT Nr PKBWK/07/2020

**z badania wypadku kategorii B21
zaistniałego 17 lutego 2020 r. o godzinie 19:34
szlak Czerwonak - Bolechowo, tor nr 1,
przejazd kolejowo – drogowy kategorii „D” w km 7,765
linia kolejowa nr 356 Poznań Wschód – Bydgoszcz Główna**

obszar zarządcy infrastruktury PKP Polskie Linie Kolejowe S.A.,
Zakład Linii Kolejowych w Poznaniu

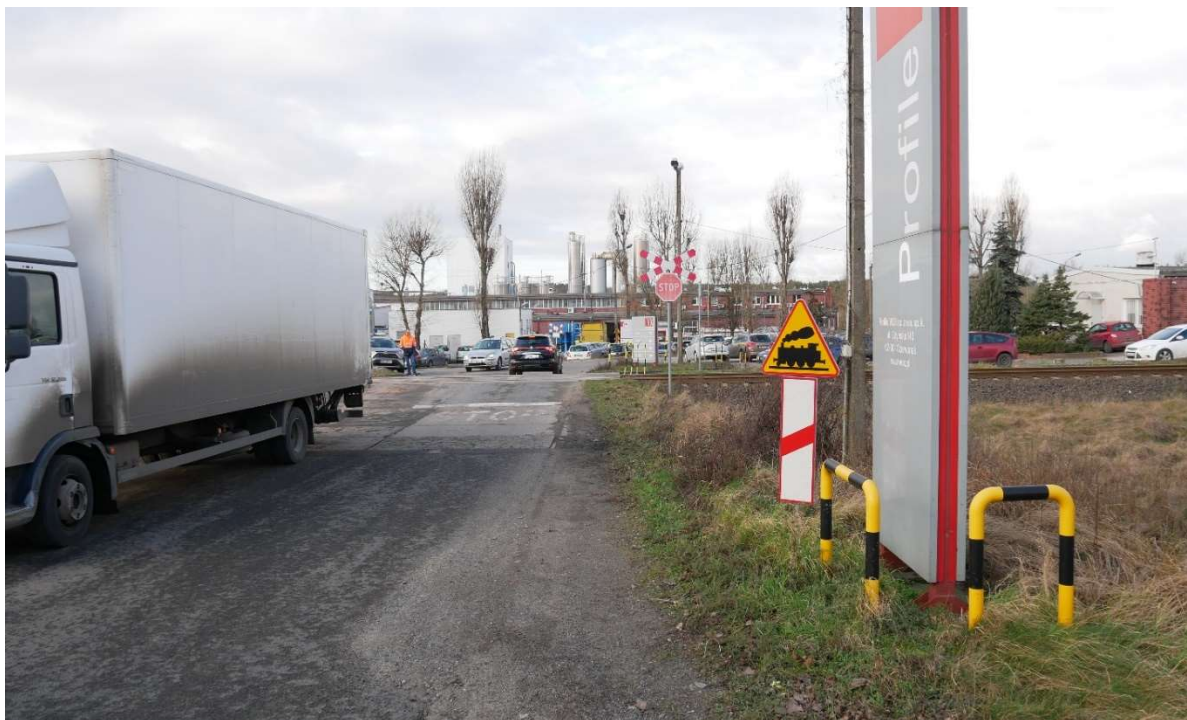
Zdjęcie 4 - Widoczność przejazdu od strony prawej z drogi dojazdowej – źródło: dokumentacja PKBWK

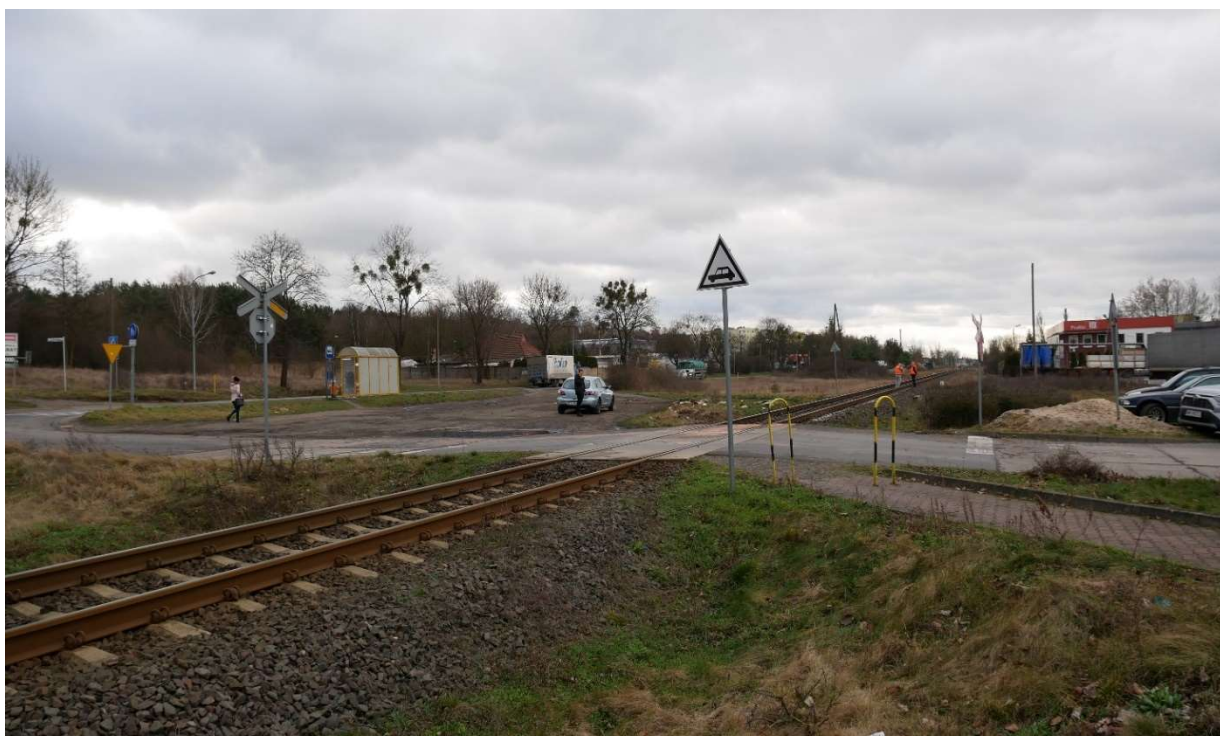
Zdjęcie 5 - Profil przejazdu, widok od strony lewej – źródło: dokumentacja PKBWK

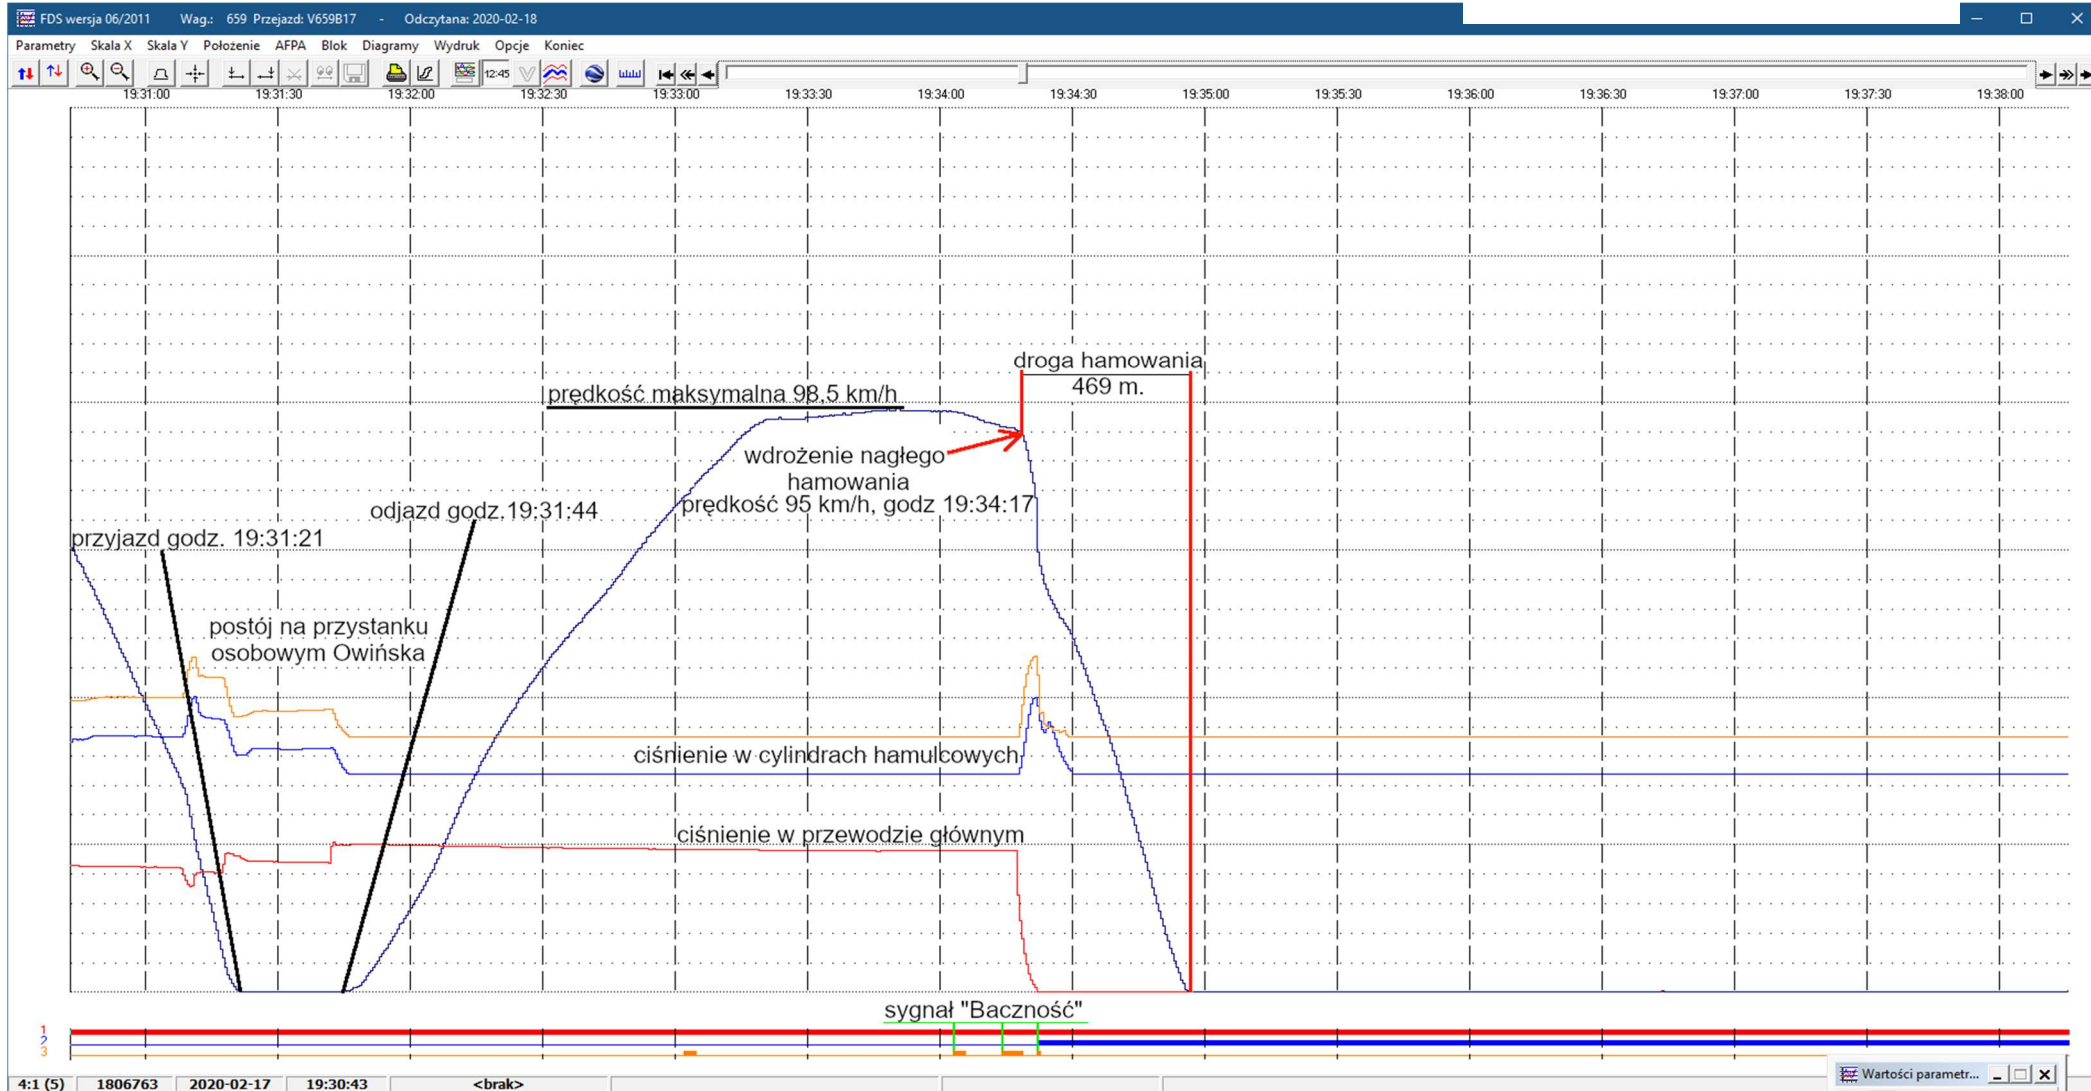
Rysunek 4 - Wykres z rejestratora VT628 -195 - charakterystyka jazdy pociągu 77486 w funkcji drogi

Z zapisu rejestratora przedpola jazdy zainstalowanego w kabinie pojazdu kolejowego wynika, że kierowca nie zatrzymał się przed przejazdem w związku ze znakiem B-20 i linią P-12 na jezdni i wjechał bezpośrednio przed nadjeżdżający pociąg.

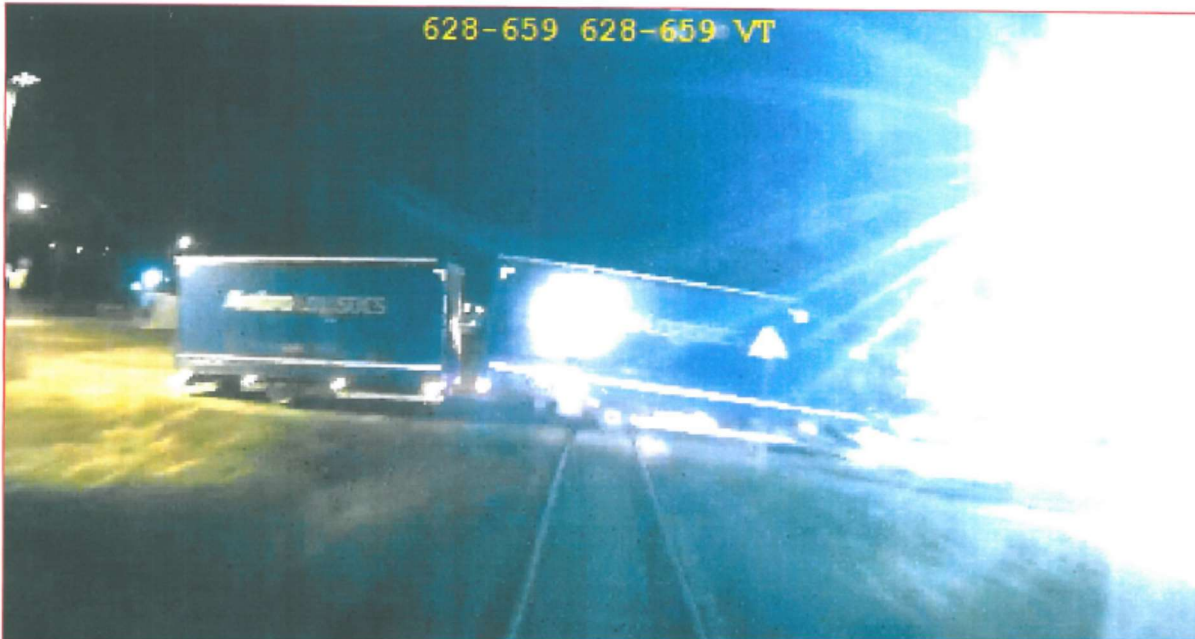
Zdjęcie 7 - Zdjęcie z kamery monitoringu szlaku pojazdu kolejowego VT628-659 na ok. 1 s przed wypadkiem - źródło: Koleje Wielkopolskie Sp. z o. o.
