PAŃSTWOWA KOMISJA BADANIA WYPADKÓW KOLEJOWYCH
Ministerstwo Spraw Wewnętrznych i Administracji

RAPORT Nr PKBWK 06/2022

**z postępowania w sprawie incydentu kolejowego
zaistniałego 5 lutego 2021 r. o godz. 09:37 na
stacji Gogolin, w torze nr 6,
w km 22,400 linii kolejowej nr 136 Kędzierzyn Koźle – Opole Groszowice**

obszar zarządcy infrastruktury PKP PLK S.A. Zakład Linii Kolejowych w Opolu

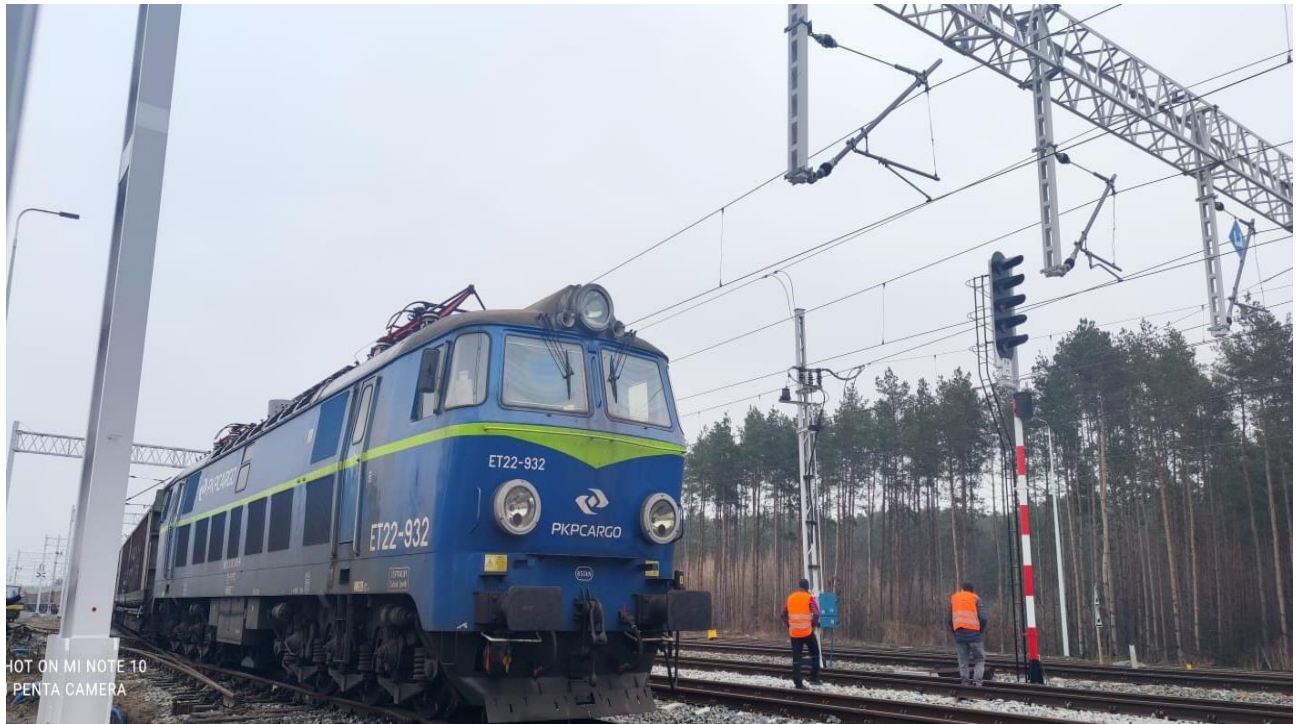
Zdjęcie 1 - Widok miejsca zdarzenia (źródło: PKBWK)

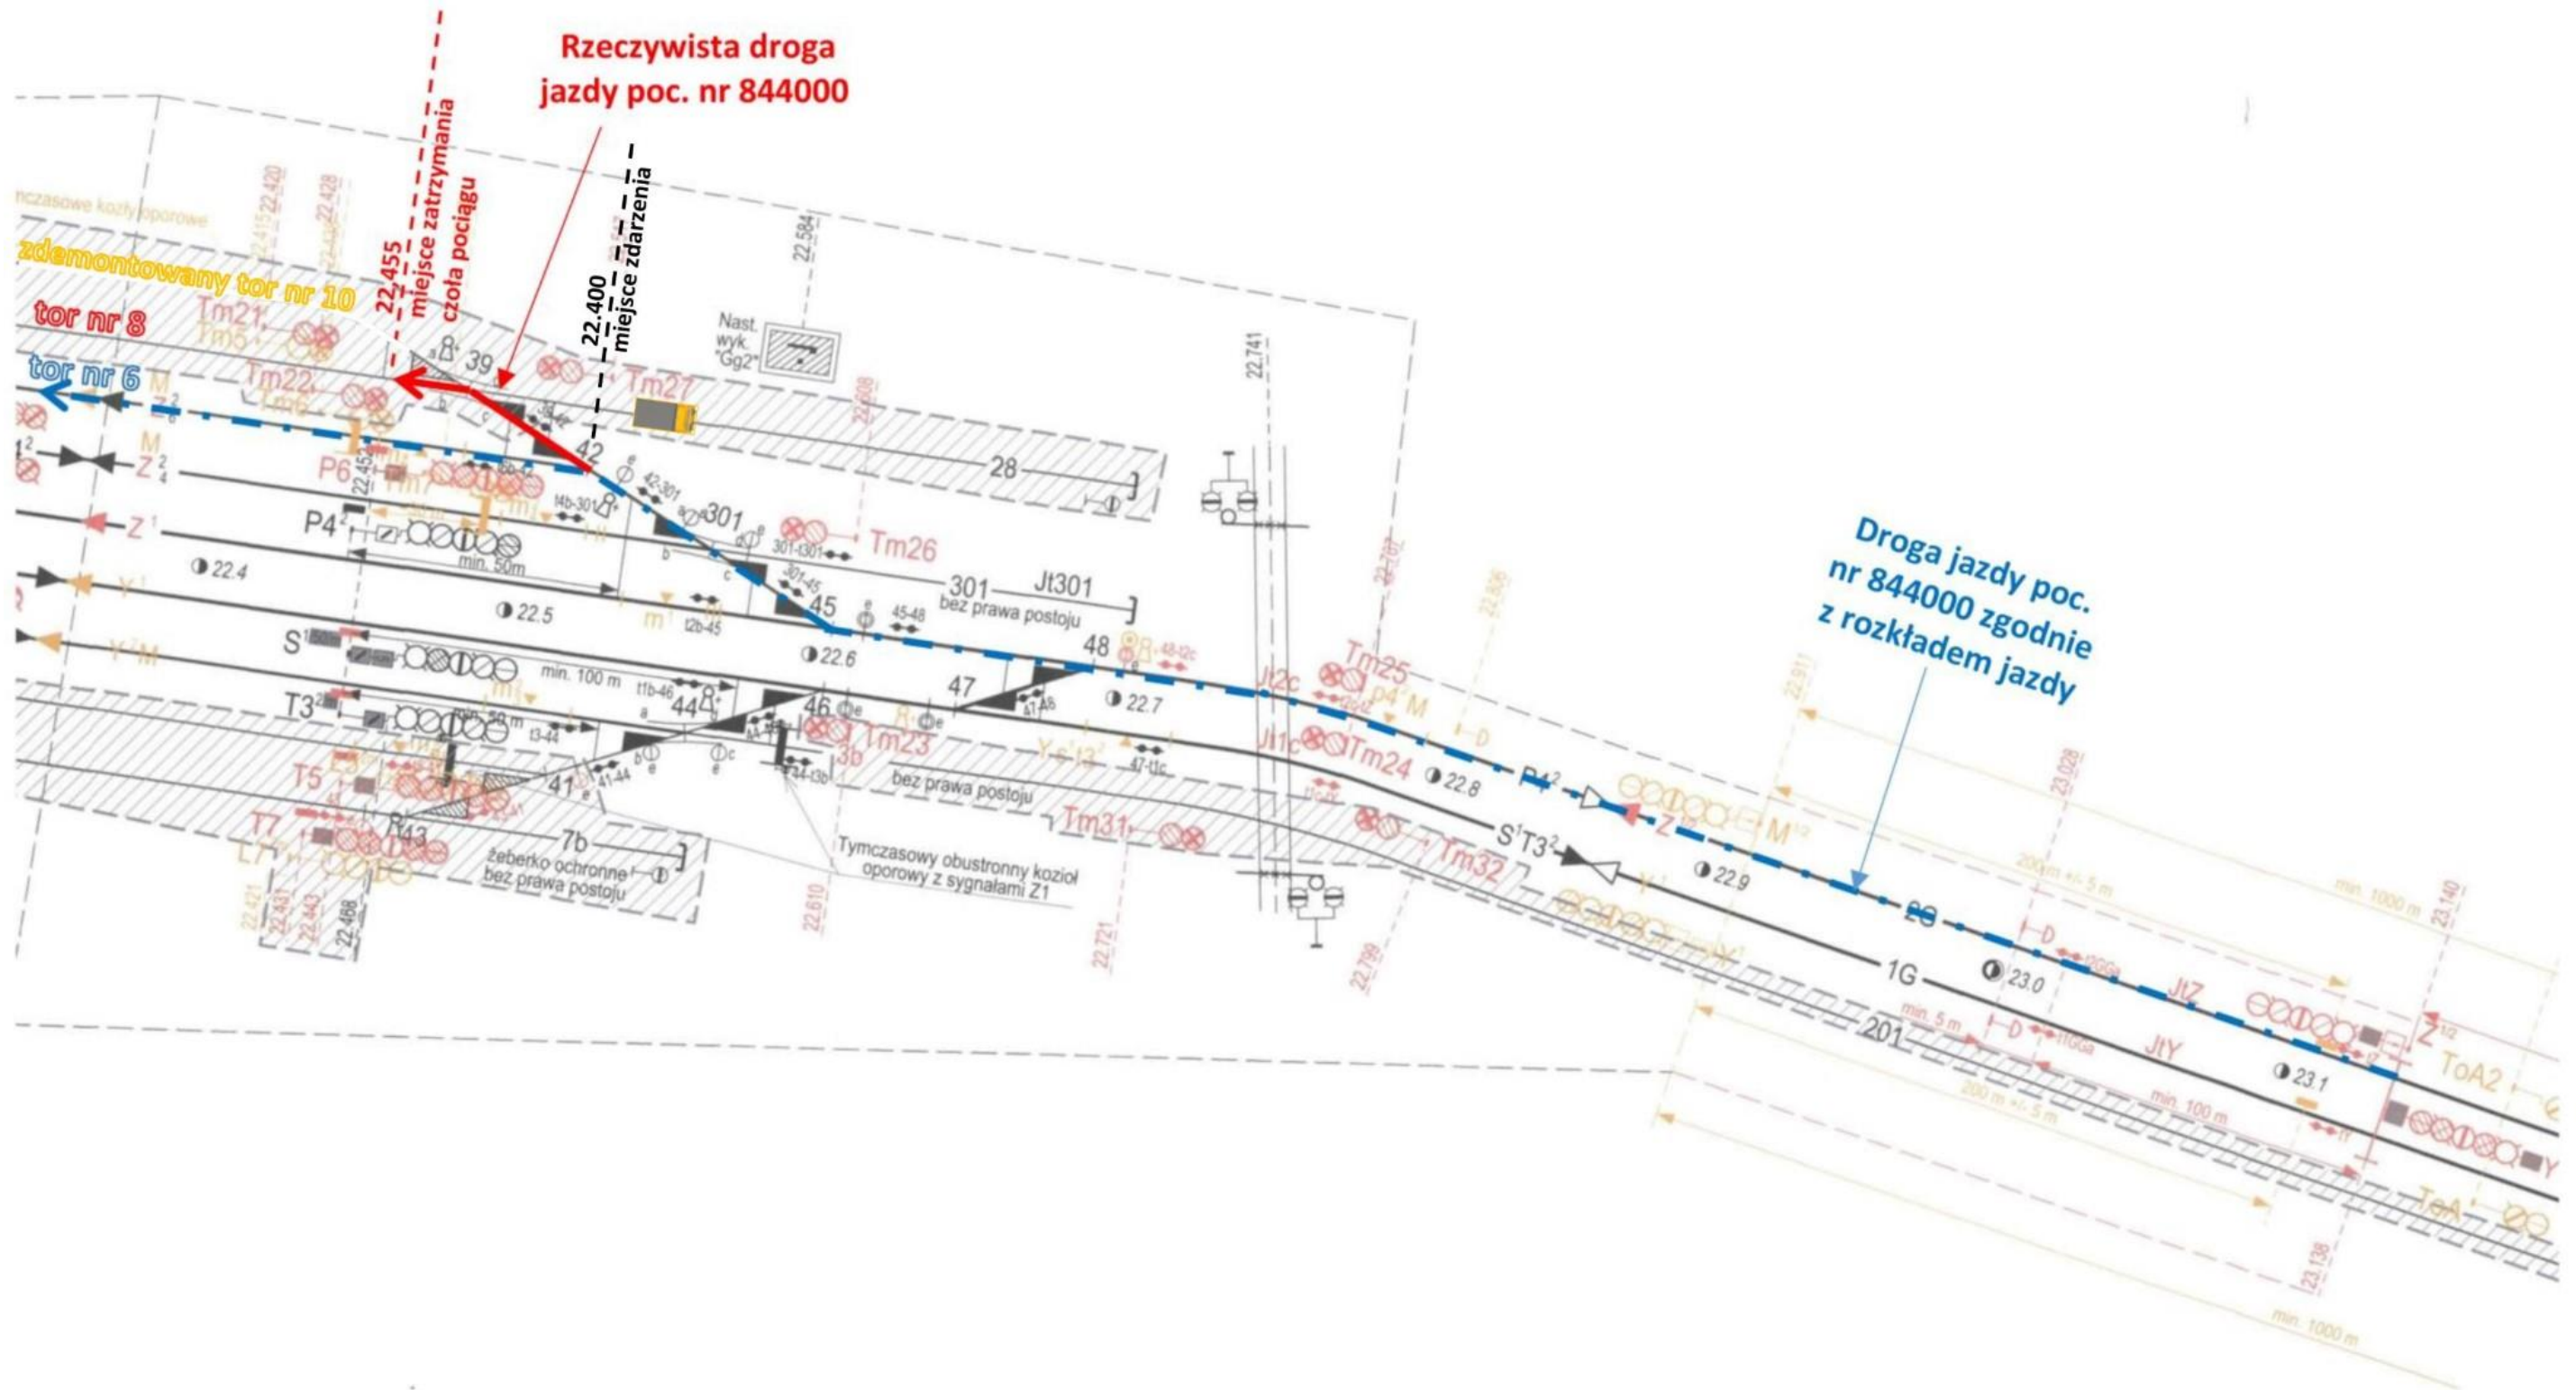
Rysunek 2 - Szkic miejsca zdarzenia (opr. PKBWK)

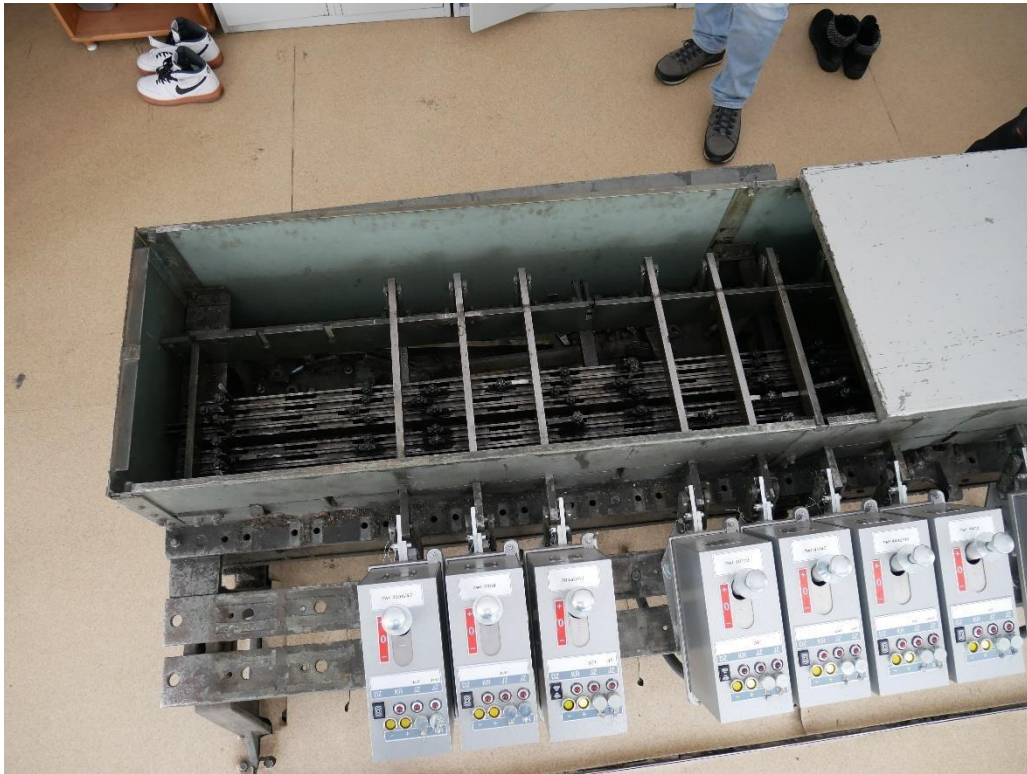
Zdjęcie 2 – Widok skrzyni zależności z zamkami elektromagnetycznymi UZE-02 na nastawni wykonawczej Gg2

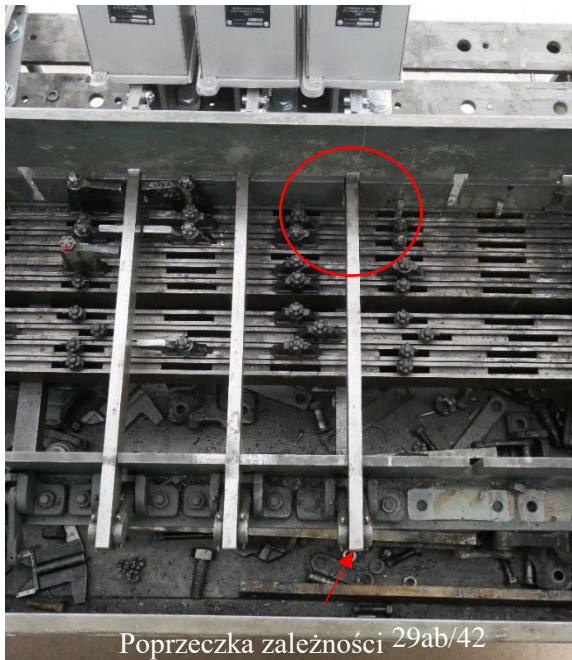
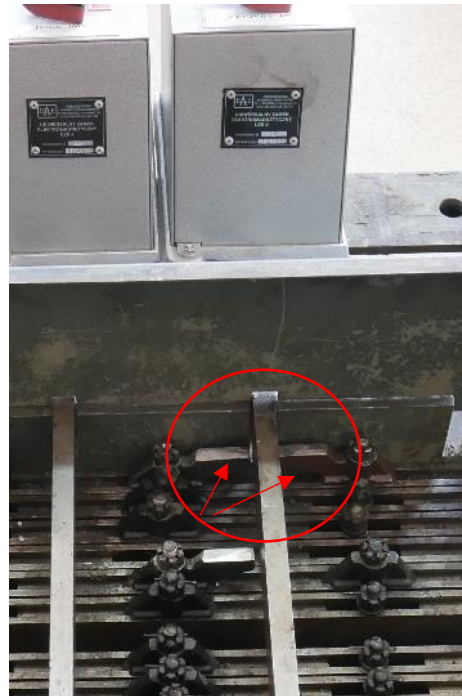
Zdjęcie 3 – Widok skrzyni zależności bez nasadek zależności (strona lewa – stan po zdarzeniu) oraz zabudowanymi po zaistnieniu incydentu nasadkami – stan na dzień 21.04.2021 r.

Dopiero po tygodniu od zaistnienia incydentu rozjazd nr 42 został uzależniony w przebiegu.

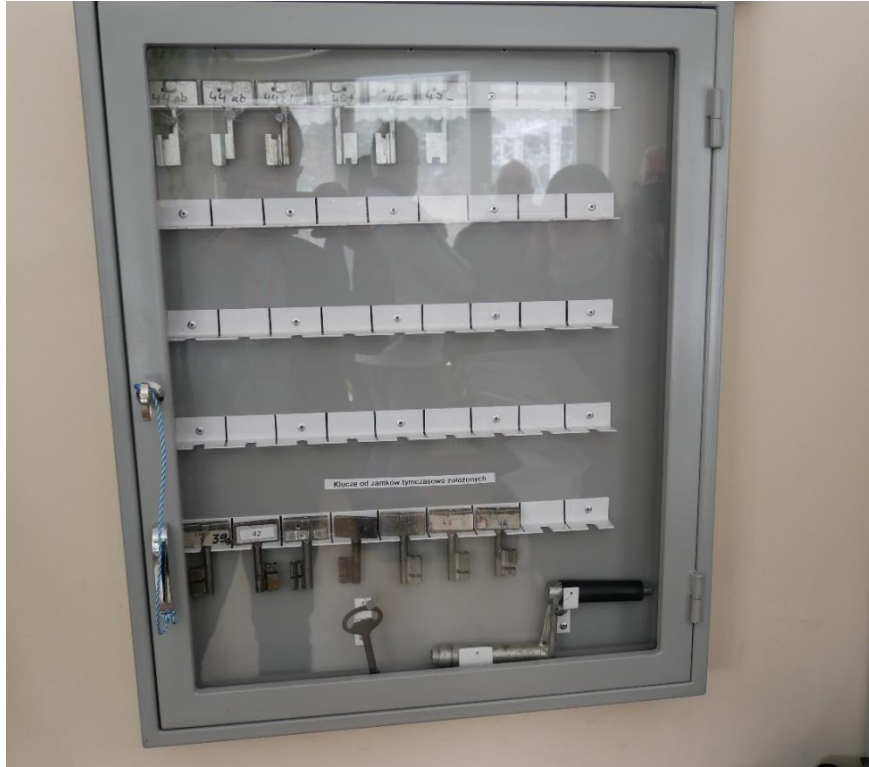
Zdjęcie 4 – Tablica kluczy zapasowych i kluczy od zamków tymczasowo założonych na nastawni Gg2

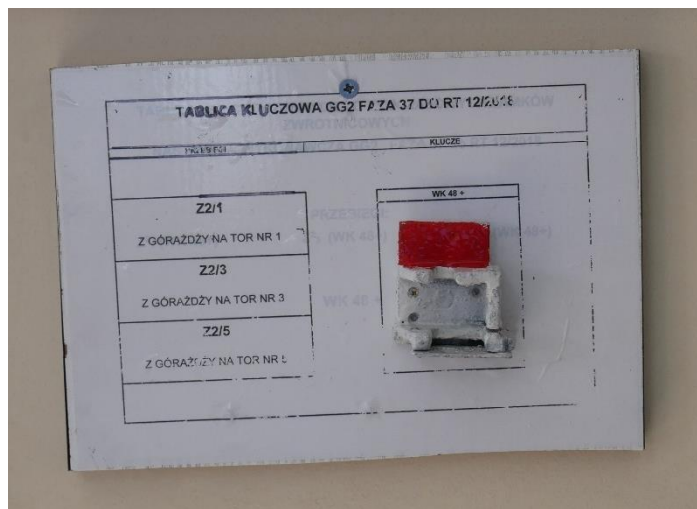
- Brak na nastawni Gg2 stacji Gogolin „tablicy kontrolnej kluczy czynnych” dla zamków zwrotnicowych zabudowanych na zwrotnicach nieuzależnionych w przebiegach. □ Umieszczenie kluczy czynnych od zamków zwrotnicowych zabudowanych w zwrotnicach nr 39ab i 42 w „szafce kluczy zapasowych”, która znajdowała się w miejscu niewidocznym dla pracowników obsługi, co powodowało niewłaściwą ergonomię stanowiska pracy nastawniczego.

Zdjęcie 5 – Tablica kluczy czynnych nastawni Gg2 wykonana po zaistnieniu incydentu (w czasie trwania kolejnej fazy robót)

- wykonanie na nastawni wykonawczej Gg2 stacji Gogolin tablicy kluczy czynnych i umieszczenie jej w miejscu widocznym dla personelu obsługi,
- sporządzenie tekstu jednolitego Regulaminu tymczasowego prowadzenia ruchu w czasie wykonywania robót nr 12/2018 na terenie PKP PLK S.A. Zakładu Linii Kolejowych w Opolu.

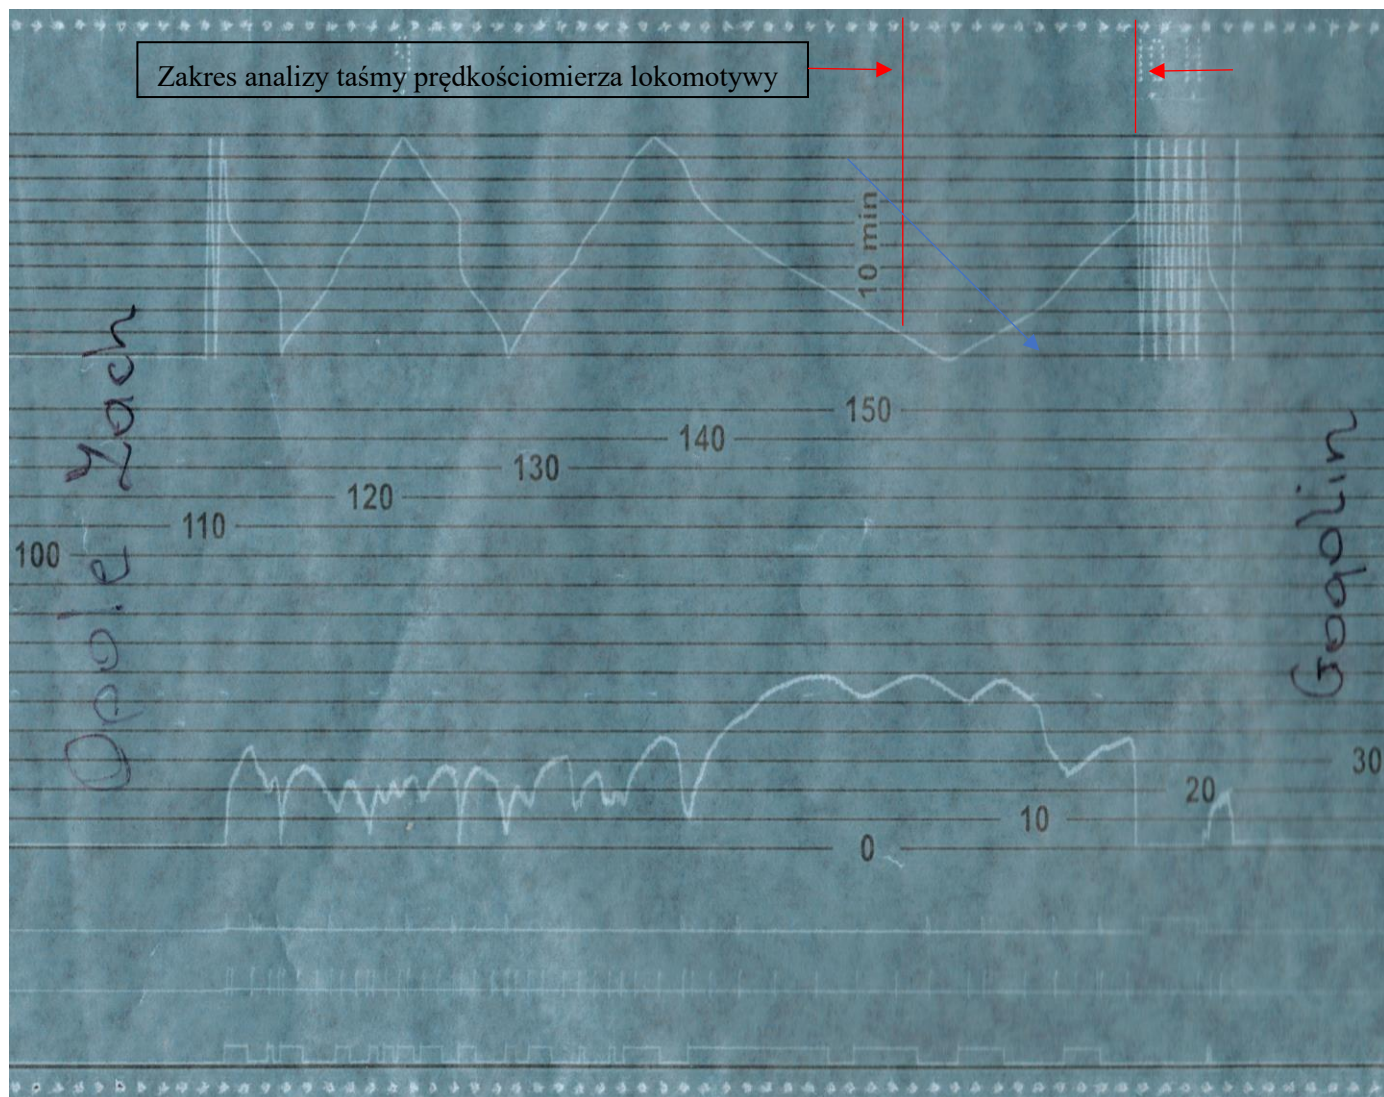
Rysunek 4 - Wykres parametrów jazdy lokomotywy ET22-932

- 09:29 jazda z kabiny „B” z prędkością około 60 km/h, brak rejestracji wzrostu ciśnienia w cylindrach hamulcowych lokomotywy, rejestracja jazdy z wyłączonym napędem, rejestracja użycia przycisku czujności SHP i CA;
- 09:29 – 09:30 spadek prędkości do około 52 km/h, brak rejestracji wzrostu ciśnienia w cylindrach hamulcowych lokomotywy, rejestracja jazdy z wyłączonym napędem;

- 09:30 – 09:31 wzrost prędkości do około 57 km/h, rejestracja jazdy z załączonym napędem, brak rejestracji wzrostu ciśnienia w cylindrach hamulcowych lokomotywy, rejestracja użycia przycisku czujności SHP i CA, rejestracja przejazdu nad torowym elektromagnesem SHP z kabiny „B”;

- 09:31 – 09:32 spadek prędkości do około 26 km/h, rejestracja jazdy z wyłączonym napędem, brak rejestracji wzrostu ciśnienia w cylindrach hamulcowych lokomotywy, rejestracja użycia przycisku czujności SHP i CA, rejestracja przejazdu nad torowym elektromagnesem SHP z kabiny „B”;

- 09:32 – 09:34 wzrost prędkości do około 30 km/h, rejestracja jazdy z załączonym napędem, brak rejestracji wzrostu ciśnienia w cylindrach hamulcowych lokomotywy, rejestracja użycia przycisku czujności SHP i CA, przebyta droga od 09:29 około 3400 metrów;

- 09:34 – 09:36 wzrost prędkości do około 37 km/h, brak rejestracji wzrostu ciśnienia w cylindrach hamulcowych lokomotywy, rejestracja jazdy z wyłączonym napędem, rejestracja użycia przycisku czujności SHP i CA, 09:34 rejestracja przejazdu nad torowym elektromagnesem SHP z kabiny „B”;

- 09:36 – 09:36’30 nagły spadek prędkości do zera, brak rejestracji wzrostu ciśnienia w cylindrach hamulcowych lokomotywy, rejestracja jazdy z wyłączonym napędem, rejestracja użycia przycisku czujności SHP i CA, przebyta droga około 400 metrów; - 09:36’30 – 09:40 postój lokomotywy w stacji Gogolin.

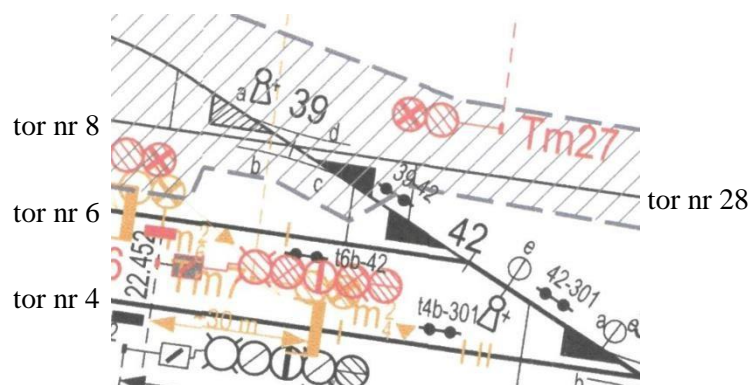
Rysunek 5 - Fragment planu schematycznego stacji Gogolin

Zgodnie z projektem wykonawczym dla zakończenia fazy 27 Regulaminu tymczasowego nr 12/2018 zwrotnica rozjazdu nr 42 powinna być uzależniona w przebiegu pociągowym z²6 „z Górażdzy na tor 6” i zamknięta zamkiem trzpieniowym w położeniu zasadniczym (kierującym na tor nr 6).
