Numer ewidencyjny obiektu:  
35001798

**DOKUMENTACJA FOTOGRAFICZNA USZKODZEŃ**  
z dnia 23.11.2022

Karta nr 3.12

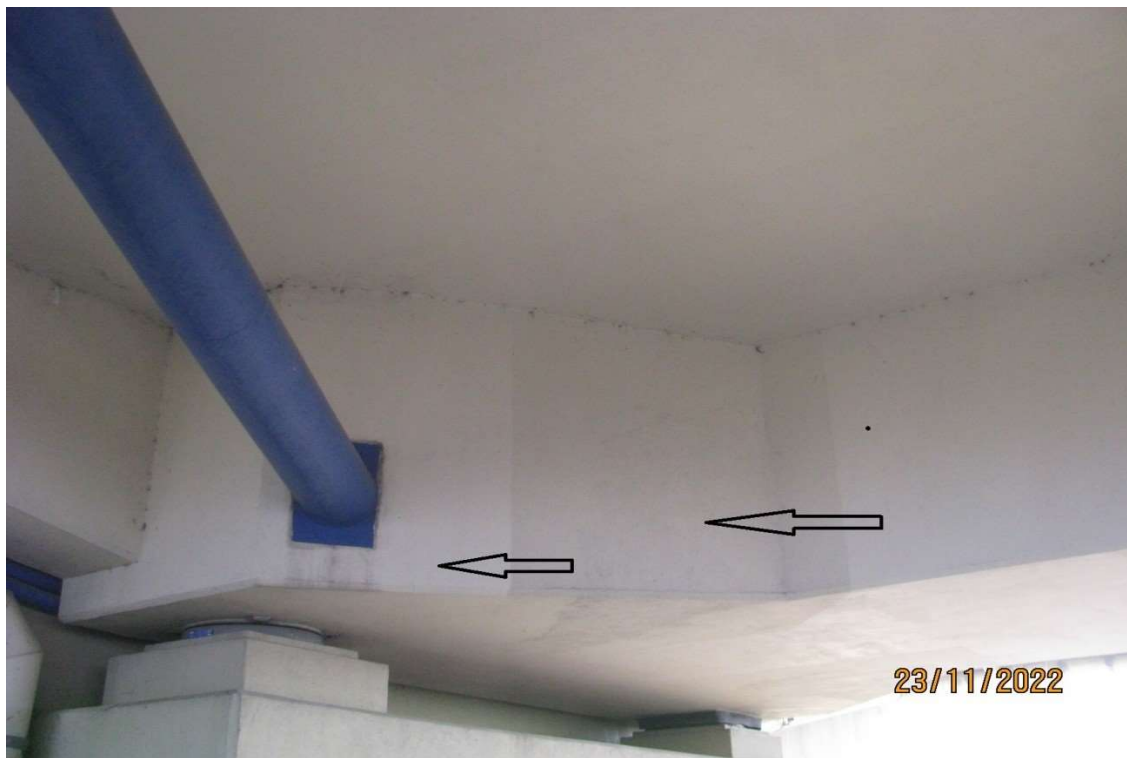
Fot. 15. Oparcie przęsła na przyczółku z zaznaczeniem zarysowań betonu.

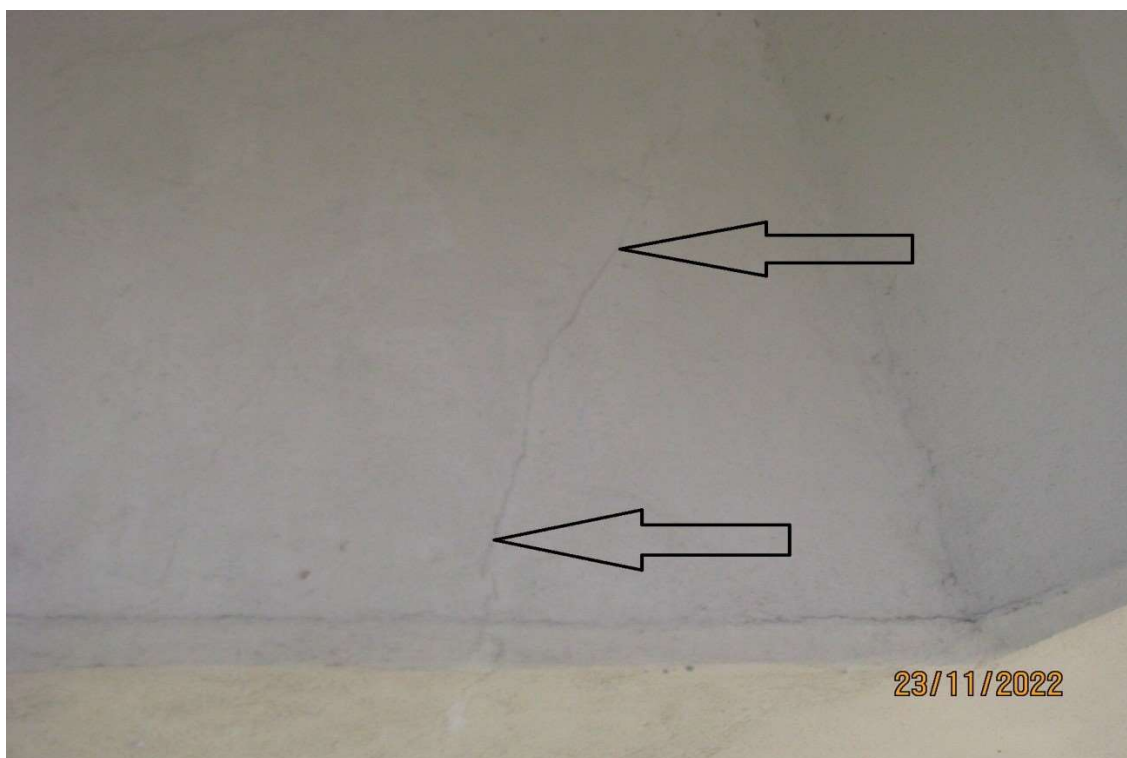
Fot. 16. Szczegół zarysowania betonu poprzecznicy podporowej z zdjęcia jw.

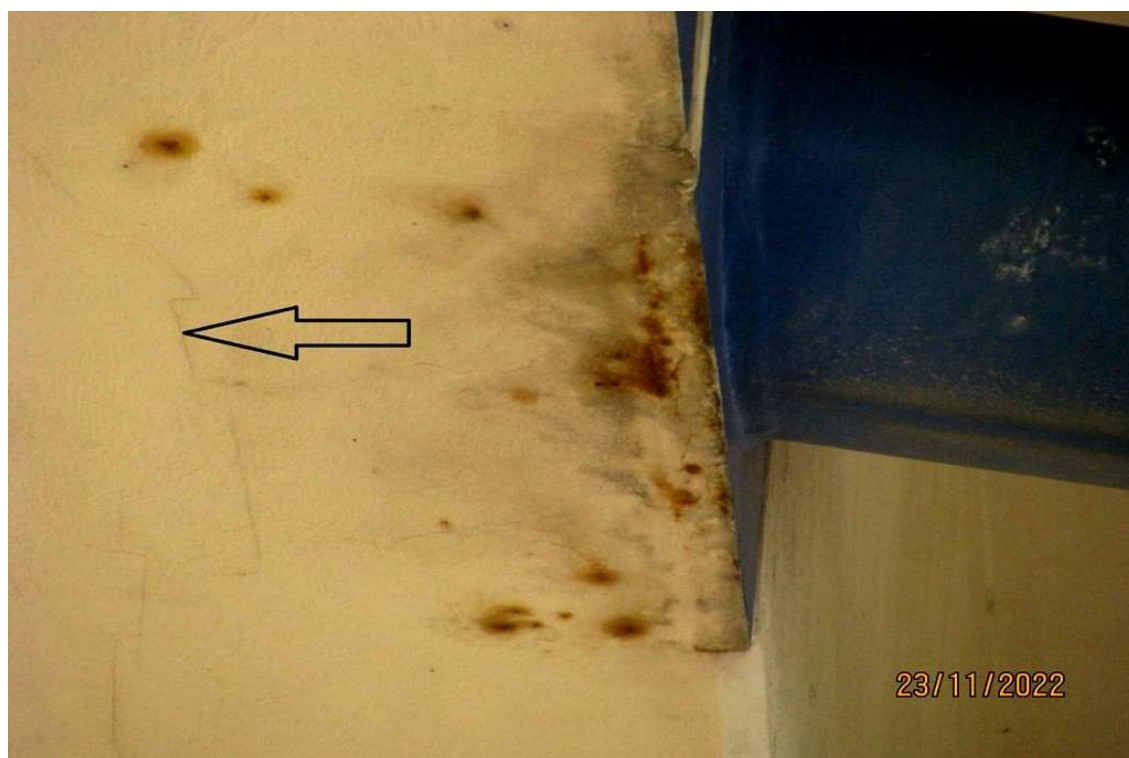
Fot. 17. Rdzawe wykwity i zarysowania betonu na spodzie dźwigara w miejscu zamocowania zastrzału konstrukcji pomostu, spowodowane korozją zbrojenia.

<b>8.</b>	<b>Stan konstrukcji przęseł</b>
<b>8.1.</b>	<b>Stan dźwigarów głównych:</b> <b>Dźwigar sprężony</b> wykazuje liczne uszkodzenia o charakterze korozyjnym na spodzie w postaci rdzawych wykwitów oraz zarysowań siatkowych (podłużnych i poprzecznych) betonu. Spowodowane jest to korozją zbrojenia miękkiego i w ślad za tym pękaniem otuliny betonowej – fot. 17, 19-22. Duża ilość rys i wykwitów ma miejsce także w obrębie zakotwień stalowych zastrzałów - fot. 17,18. Oprócz uszkodzeń od korozji zbrojenia, występują na bokach i spodzie pionowe zarysowania ze zróżnicowaną intensywnością na długości przęsła. Najwięcej rys usytuowanych jest nad obiema jezdniami - fot. 23 i 24. Zarysowany jest również dźwigar (poprzecznicą podporowa) w strefie podparcia na przyczółku - fot. 15 i 16. <b>Łuk stalowy</b> stanowiący wzmocnienie dźwigara sprężonego wykazuje ubytki zewnętrznej powłoki malarskiej w części do strony zachodniej (dojazdu od strony Krajnika Dolnego) - fot. 5 i 6.

<b>2.</b>	<p><b>W dźwigarach głównych:</b></p> <p><i>a) prace w zakresie bieżącego utrzymania</i></p> <ul style="list-style-type: none"> <li>•</li> <li>•</li> </ul> <p><i>b) prace w zakresie ekspertyz, badań specjalistycznych, opracowania dokumentacji</i></p> <ul style="list-style-type: none"> <li>• <b>opracowanie ekspertyzy nośności</b> obiektu w aspekcie występujących zarysowań dźwigara sprężonego na długości przęsła.</li> <li>•</li> <li>•</li> </ul> <p><i>c) prace w zakresie remontu lub przebudowy</i></p> <ul style="list-style-type: none"> <li>• remont (naprawa) występujących uszkodzeń korozyjnych i zarysowań betonu dźwigara sprężonego.</li> <li>• naprawa (uzupełnienie) ubytków zabezpieczenia antykorozyjnego łuku stalowego.</li> </ul>	
<b>3.</b>	<p><b>W pomoście:</b></p> <p><i>a) prace w zakresie bieżącego utrzymania</i></p> <ul style="list-style-type: none"> <li>•</li> <li>•</li> </ul> <p><i>b) prace w zakresie ekspertyz, badań specjalistycznych, opracowania dokumentacji</i></p> <ul style="list-style-type: none"> <li>•</li> <li>•</li> </ul> <p><i>c) prace w zakresie remontu lub przebudowy</i></p> <ul style="list-style-type: none"> <li>• naprawa (uzupełnienie) ubytków zabezp. antykorozyjnego stalowych zastrzałów.</li> <li>•</li> </ul>

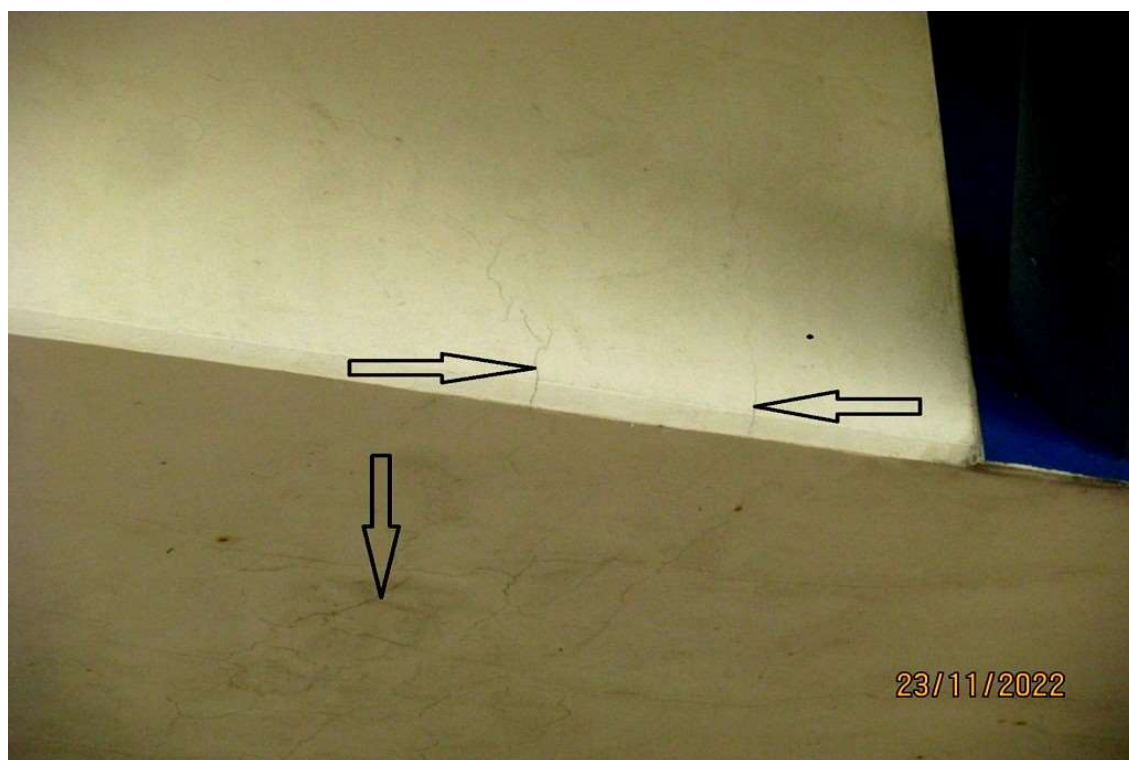
Fot. 18. Zarysowania betonu na boku i spodzie dźwigara w obrębie zamocowania zastrzału konstrukcji pomostu.

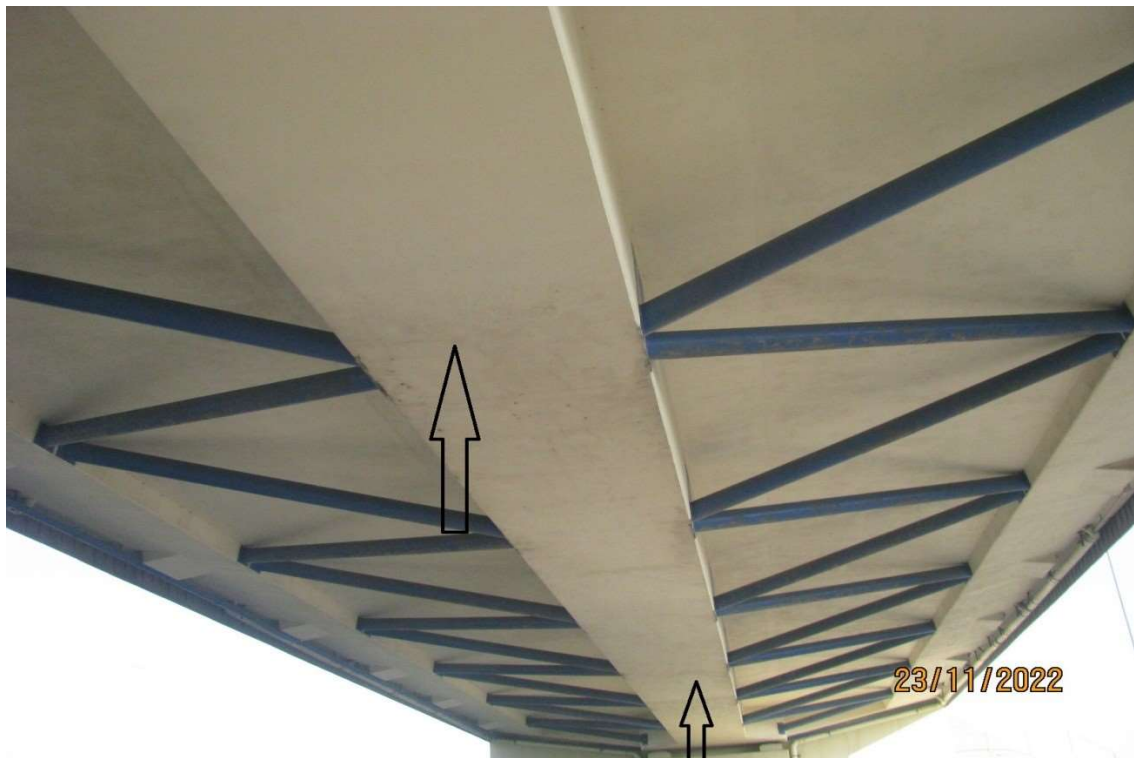
Fot. 19. Usytuowanie uszkodzeń korozyjnych na spodzie dźwigara - nad obiema jezdniami.

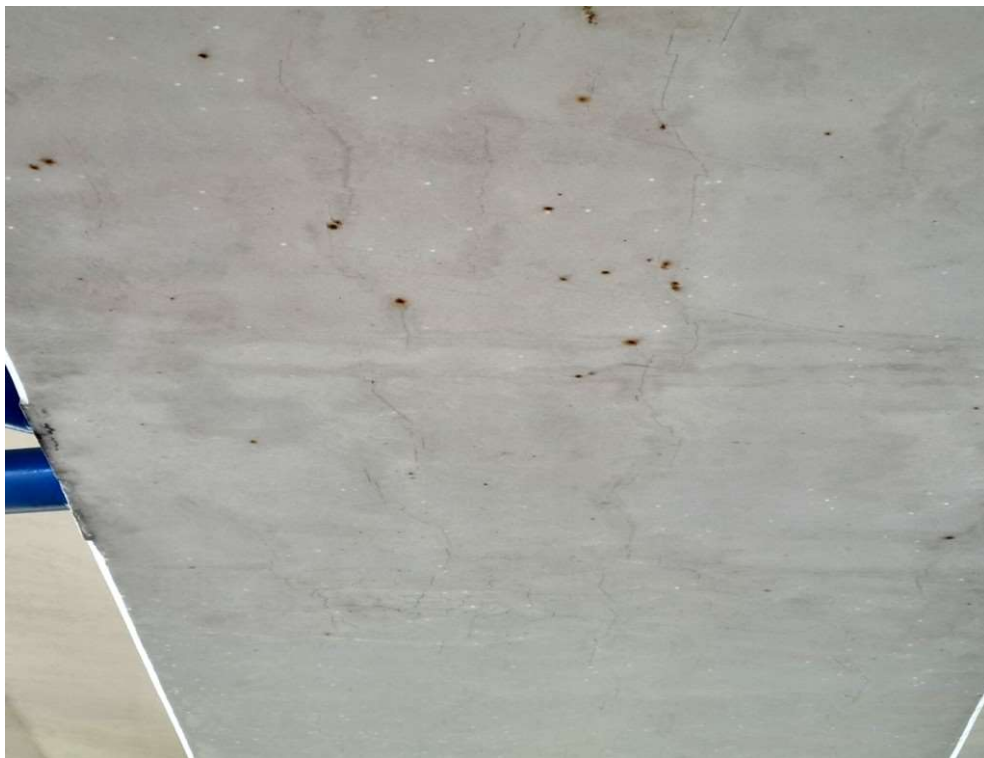
Fot. 20. Szczegół uszkodzeń korozyjnych ze zdjęcia jw - rdzawe wykwity i zarysowania betonu spowodowane korozją zbrojenia.

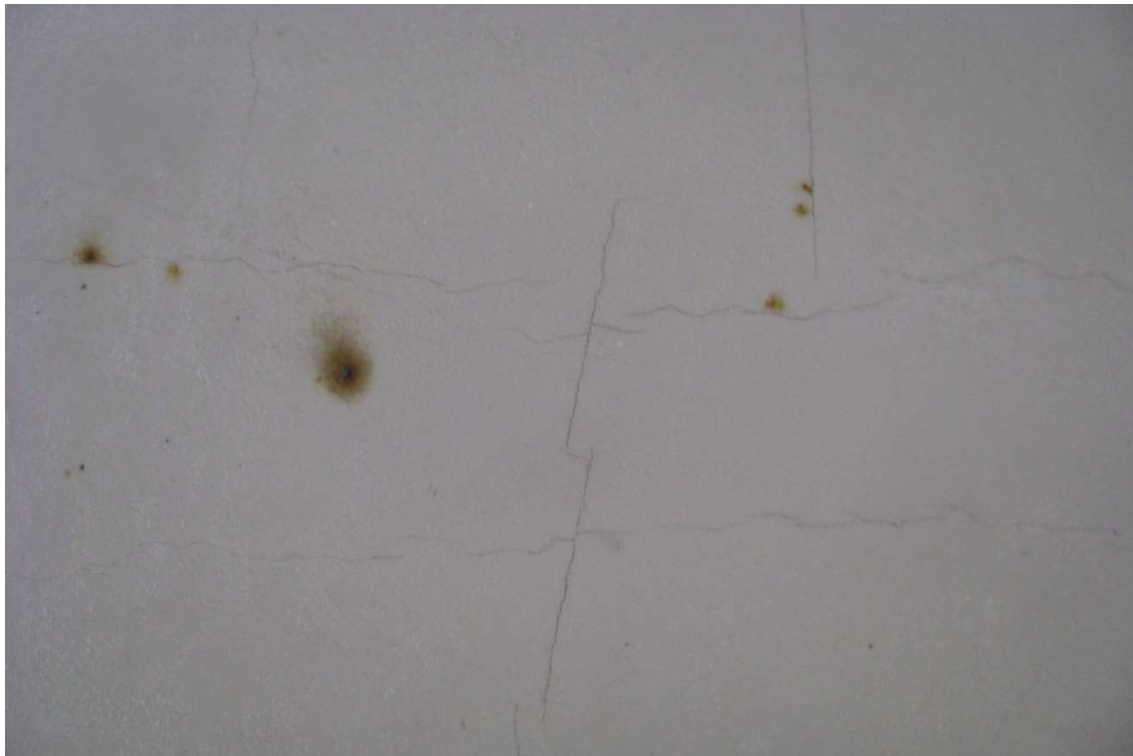
Fot. 21. Szczegół uszkodzeń korozyjnych ze zdjęcia jw - rdzawe wykwity i zarysowania betonu spowodowane korozją zbrojenia.

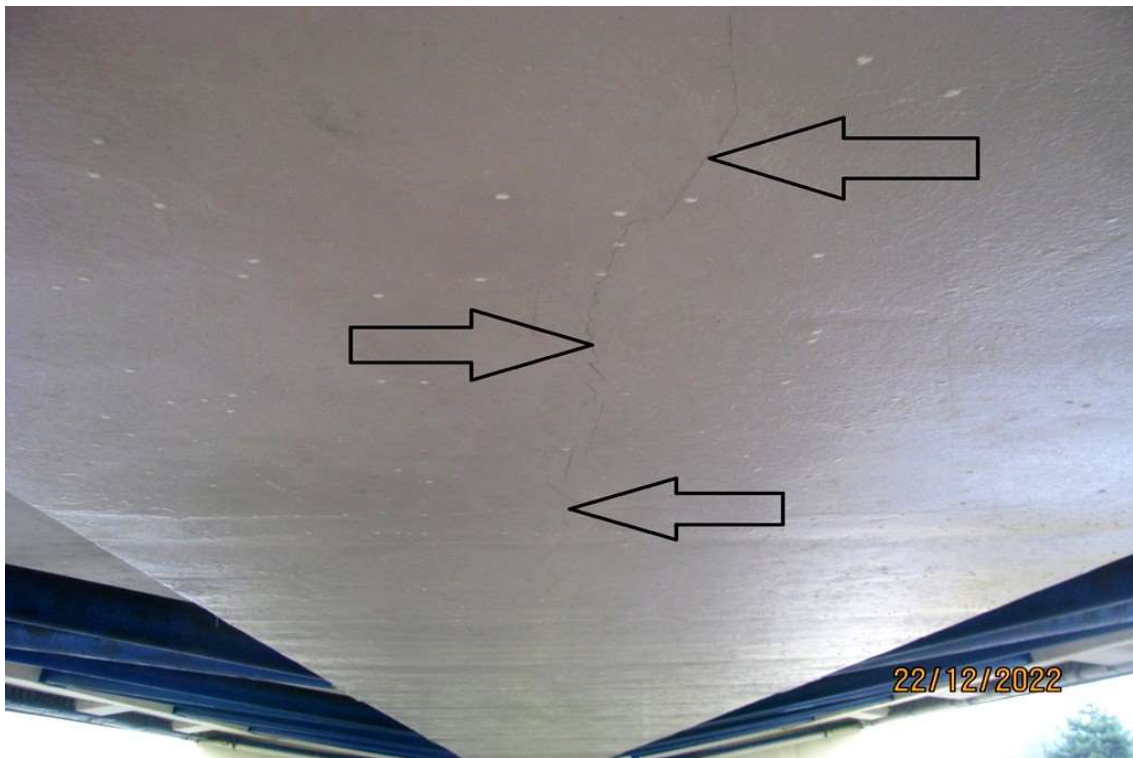
Fot. 22. Podłużne zarysowania betonu na spodzie dźwigara.

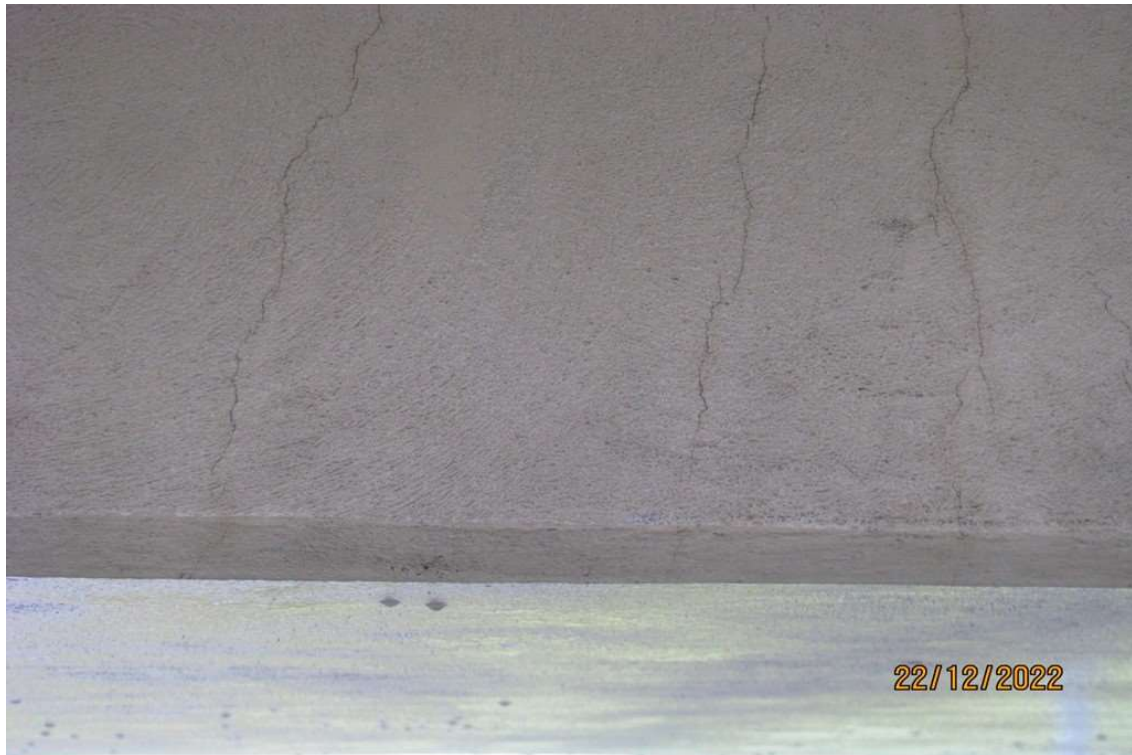
Fot. 23. Zarysowania betonu dźwigara sprężonego konstrukcji w przęśle nad jezdnią.

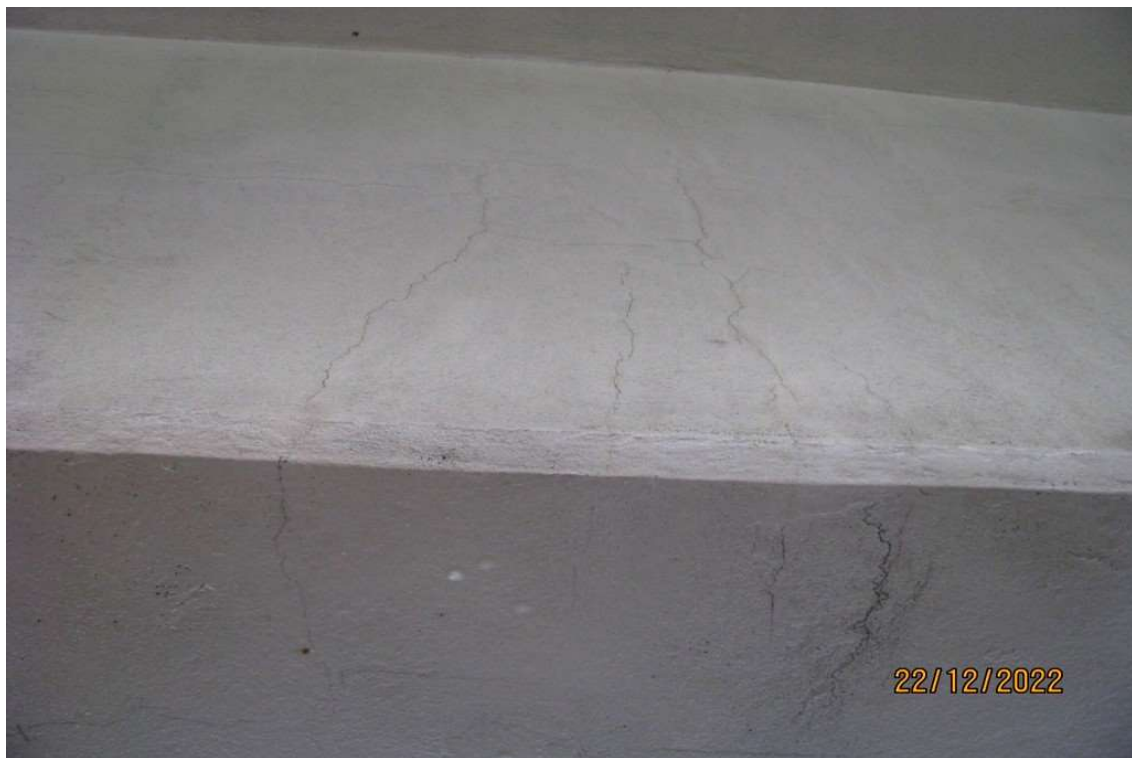
Fot. 24. Zarysowania betonu dźwigara sprężonego konstrukcji w przęśle nad jezdnią.
