***Ocena procesu starzenia się nawierzchni
syntetycznych obiektów lekkoatletycznych po 5 latach
użytkowania***

Opracowano na zlecenie Ministerstwa Sportu i Turystyki

Warszawa, listopad 2021

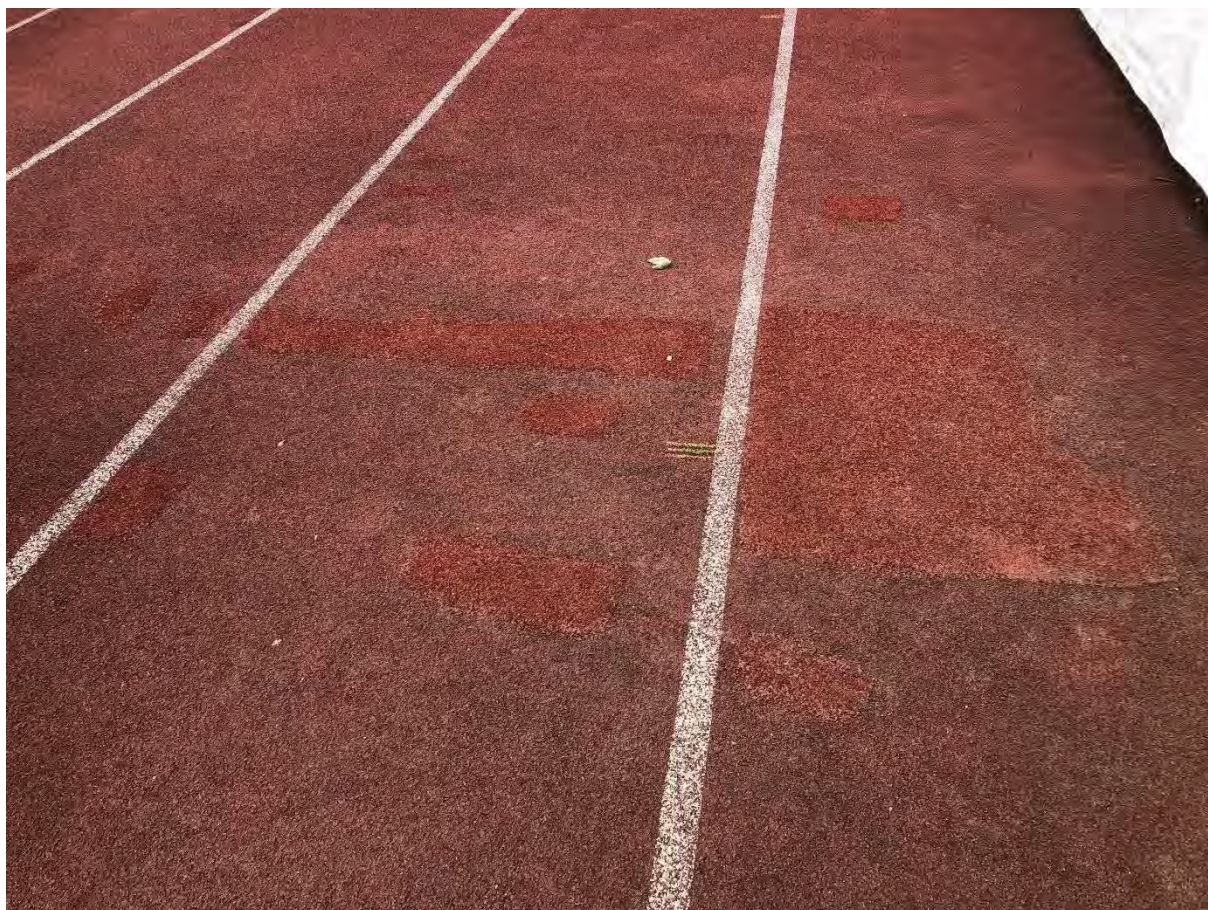
Fot. 17 Przykład nawierzchni o znacznym zabrudzeniu oraz po przeprowadzonych lokalnych naprawach

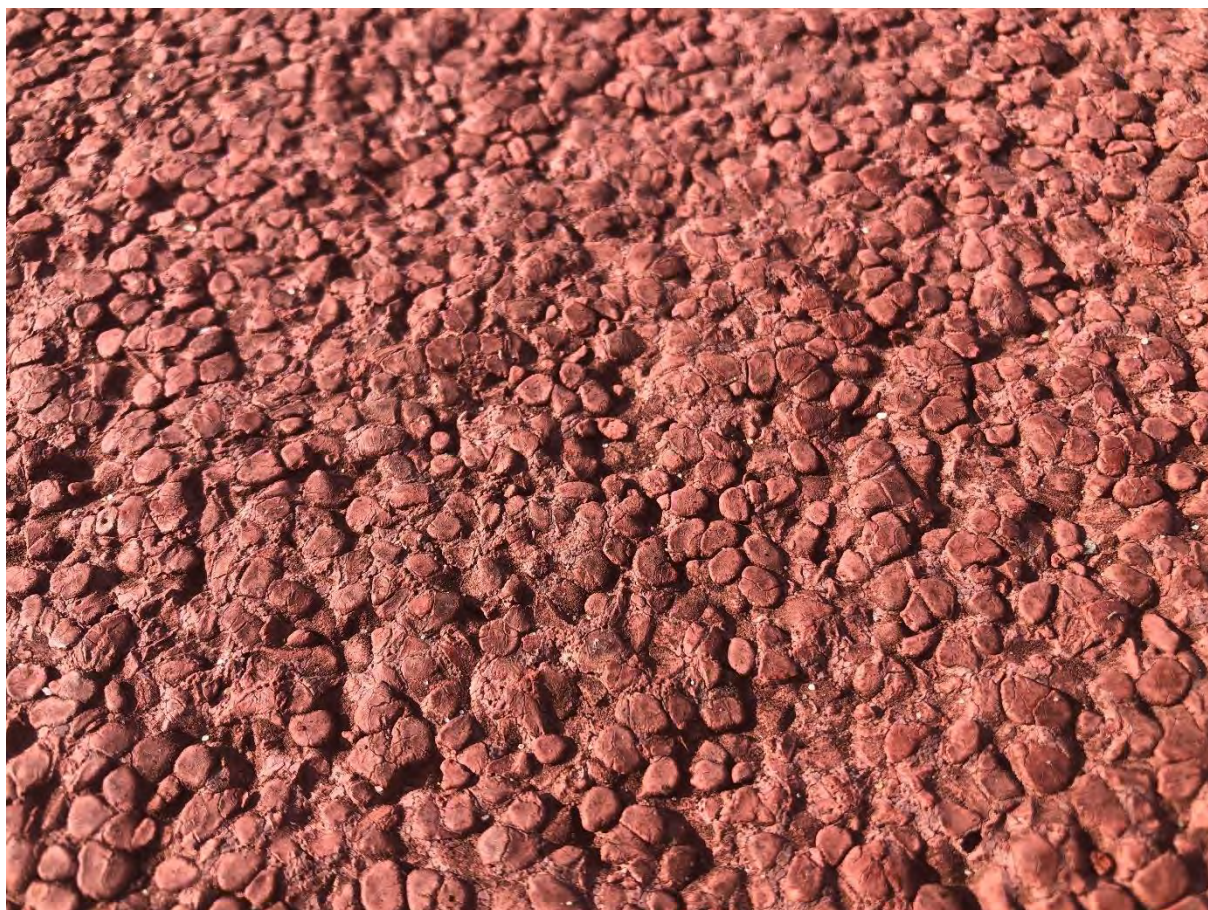
Fot. 19 Przykład nawierzchni syntetycznej z użytym wadliwym granulatem EPDM

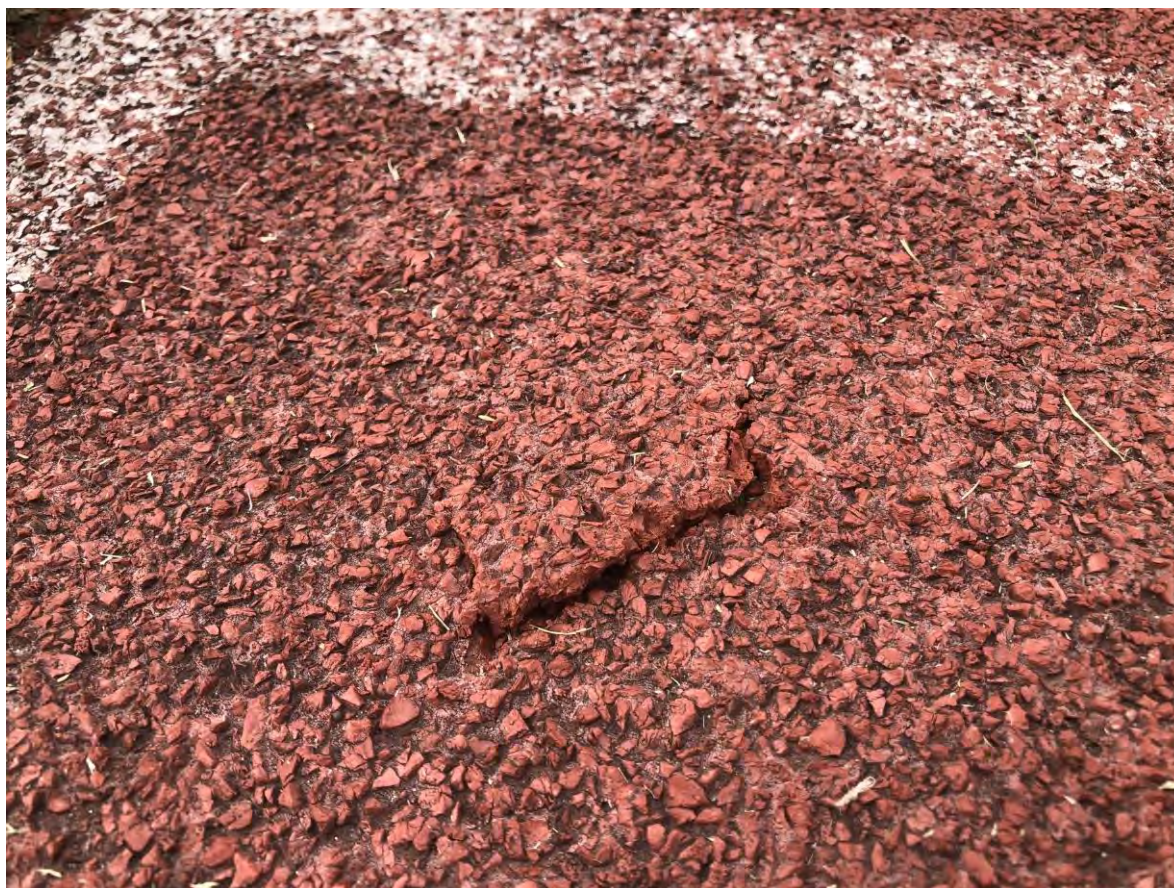
Fot. 3 Uszkodzenie mechaniczne nawierzchni

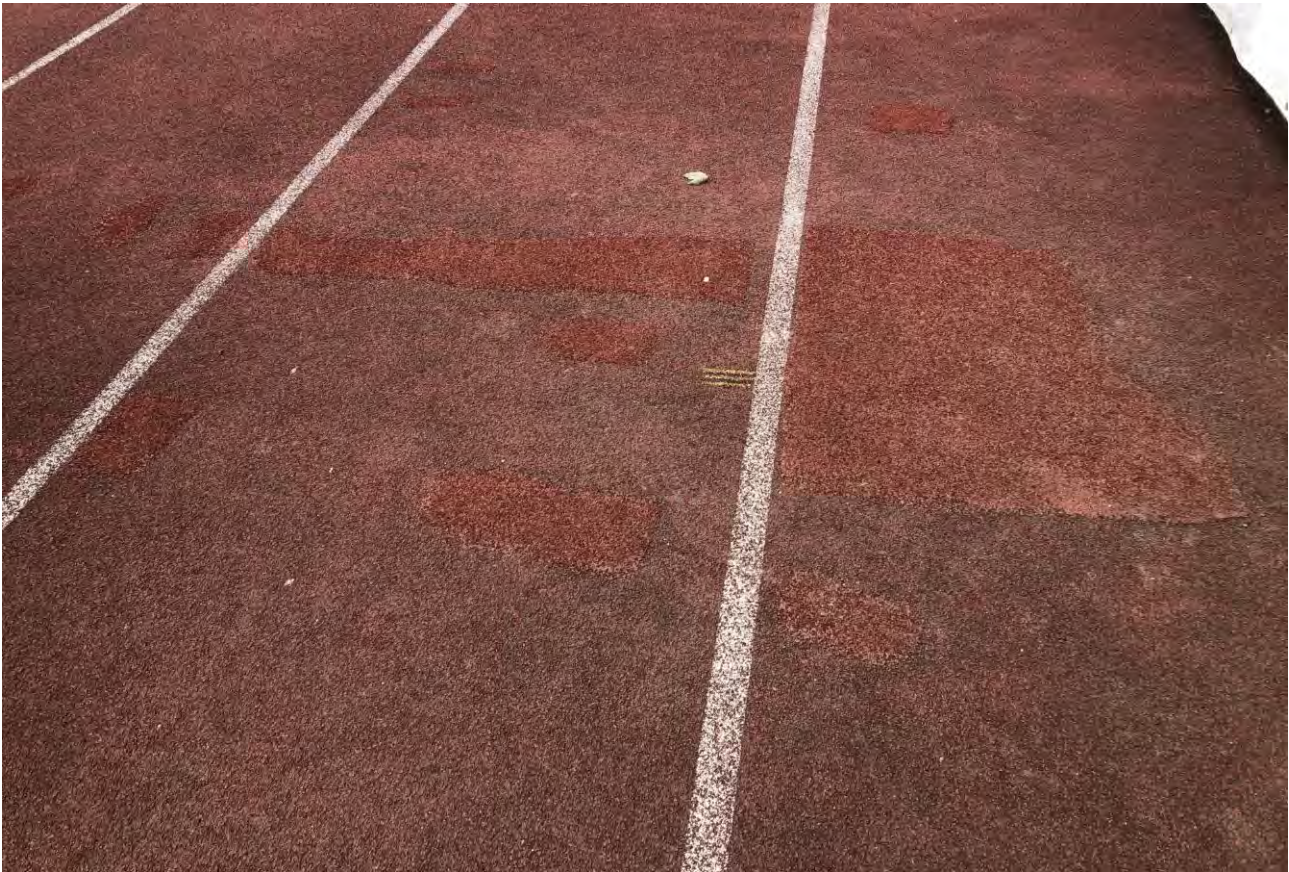
- grubość nawierzchni zmniejszyła się średnio o ok. 2mm prawdopodobnie na skutek wytarcia się części granulatu z warstwy użytkowej nawierzchni.
- na głównej prostej bieżni zlokalizowano kilkadziesiąt nieestetycznie wykonanych napraw nawierzchni, które wpływają na ogólny wygląd bieżni.

Fot. 4 Nieestetycznie wykonane lokalne naprawy nawierzchni

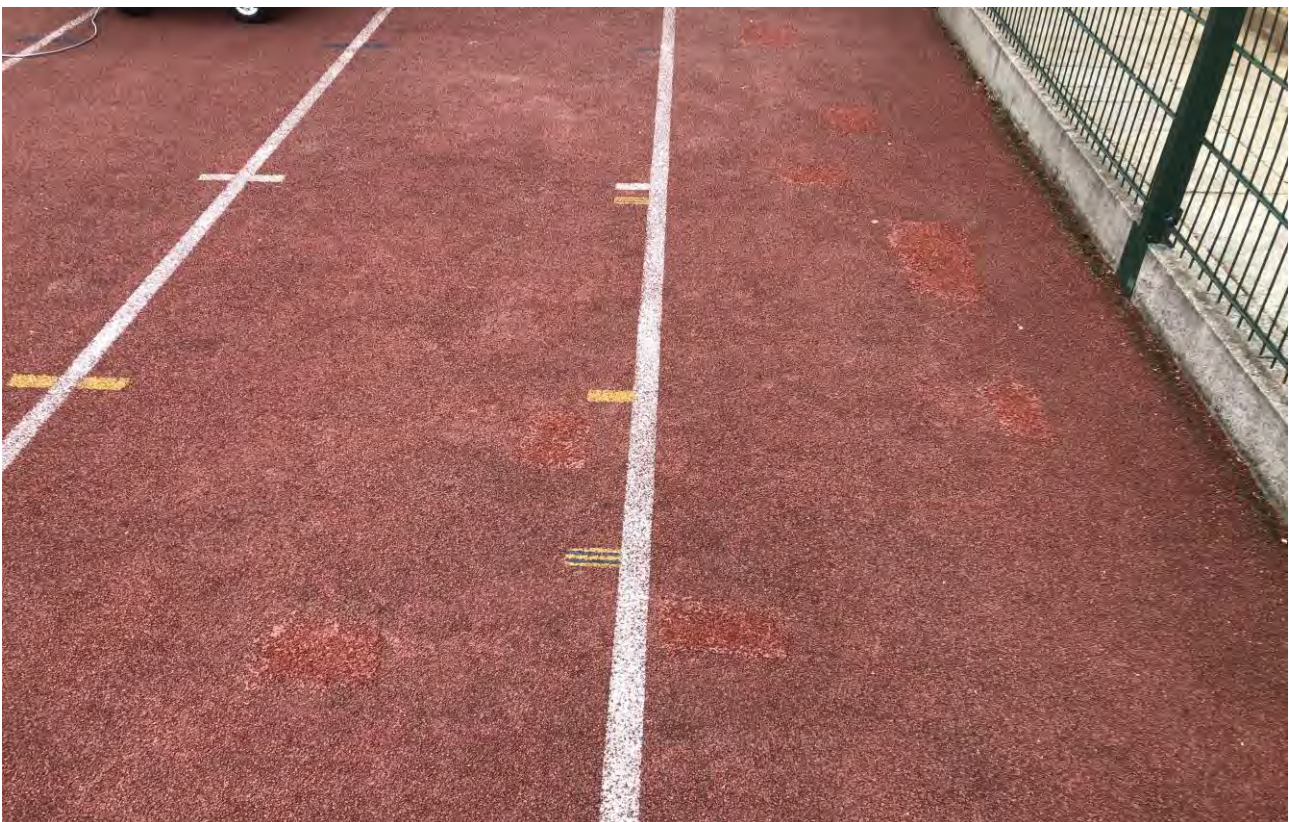
Fot. 5 Nieestetycznie wykonane lokalne naprawy nawierzchni

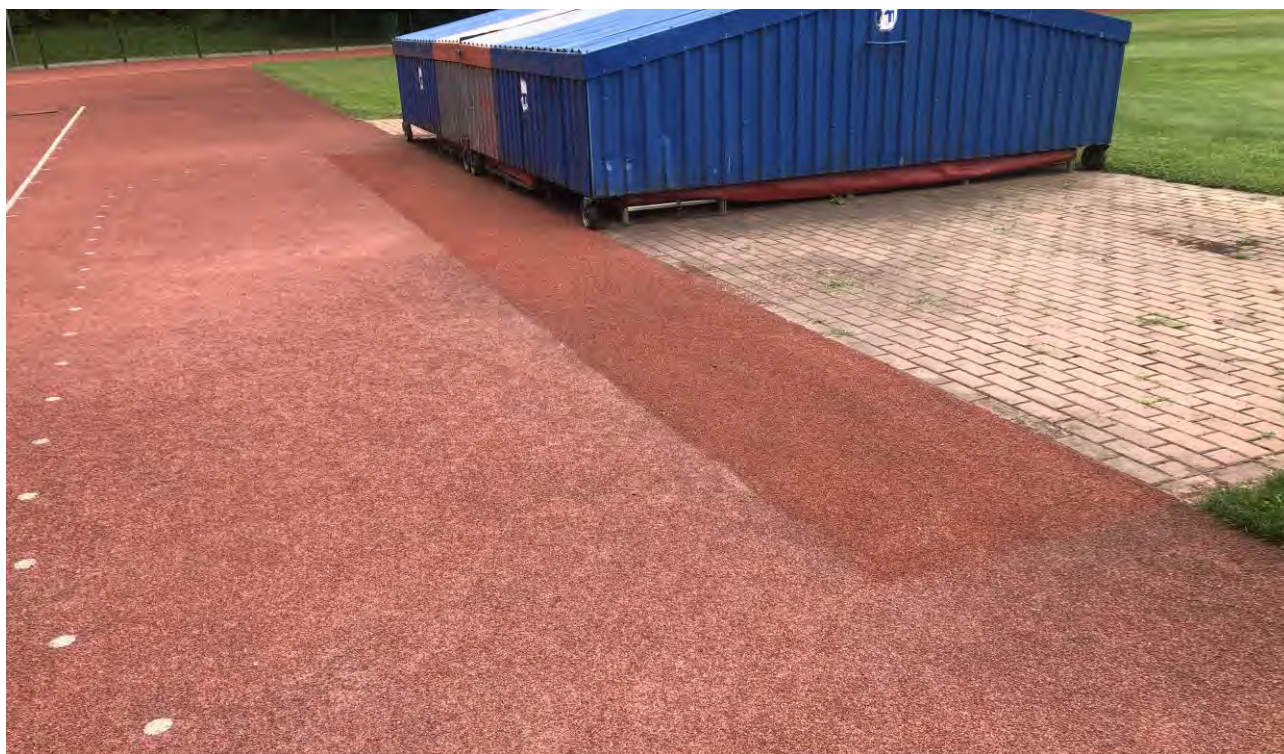
Fot. 6 Wstawiony nowy fragment nawierzchni na rozbiegu do skoku wzwyż

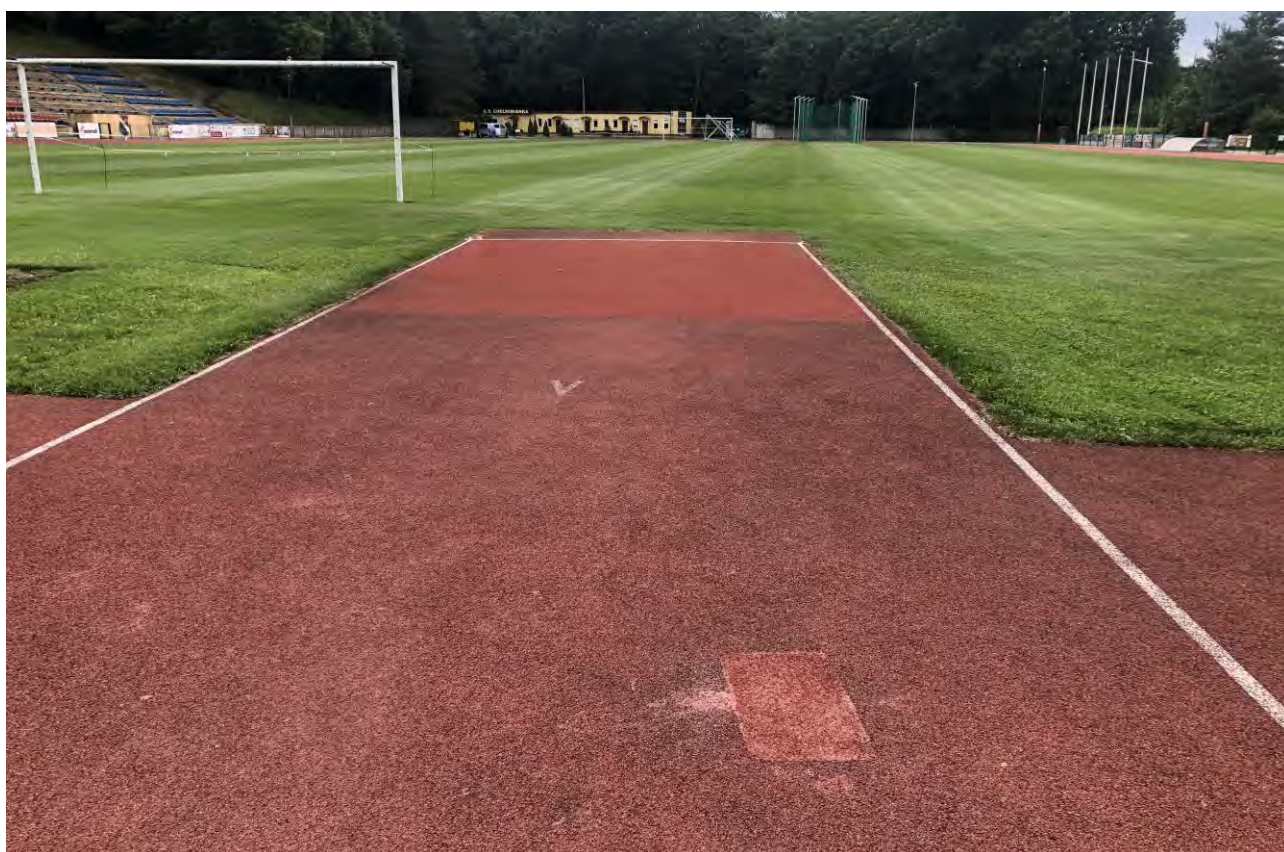
Fot. 7 Wstawiony nowy fragment nawierzchni na końcu rozbiegu do rzutu oszczepem

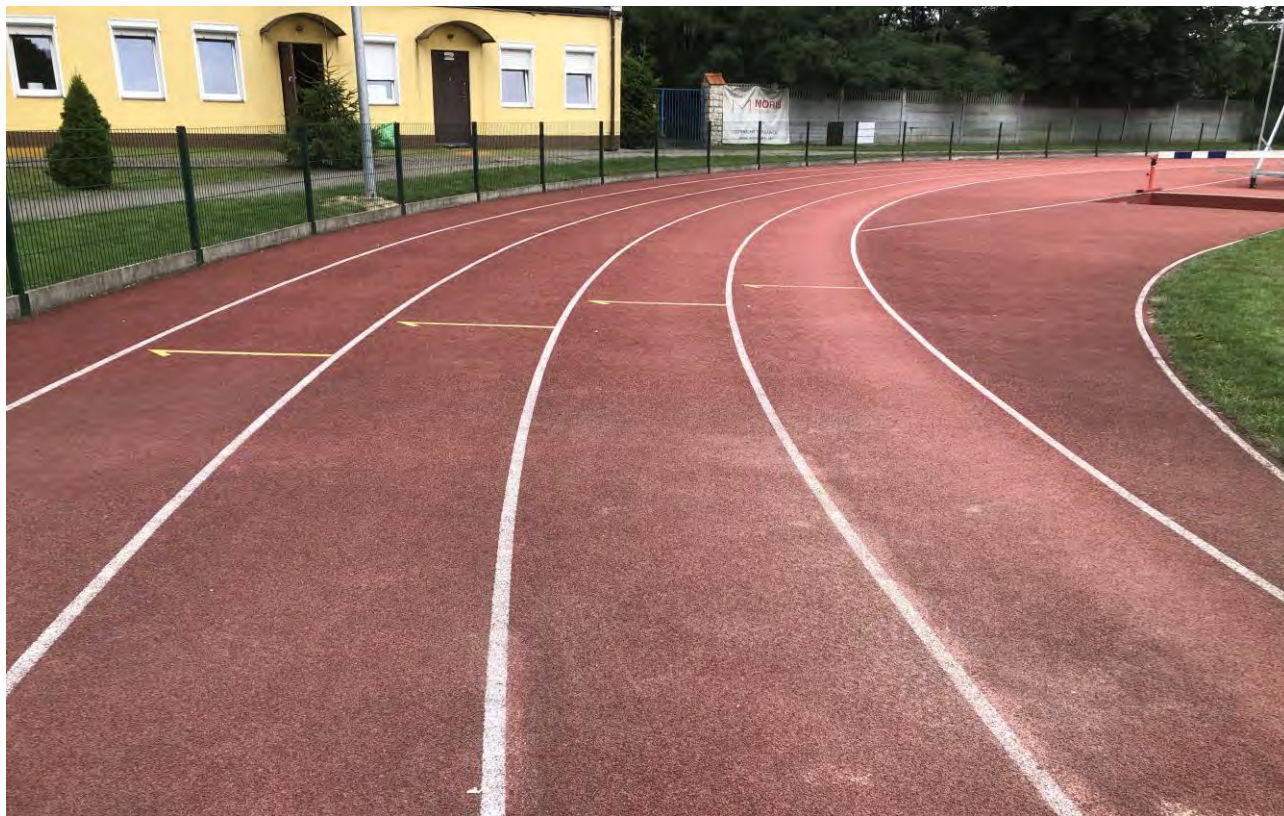
Fot. 8 Znaczne wytarcie warstwy użytkowej na torze pierwszym bieżni

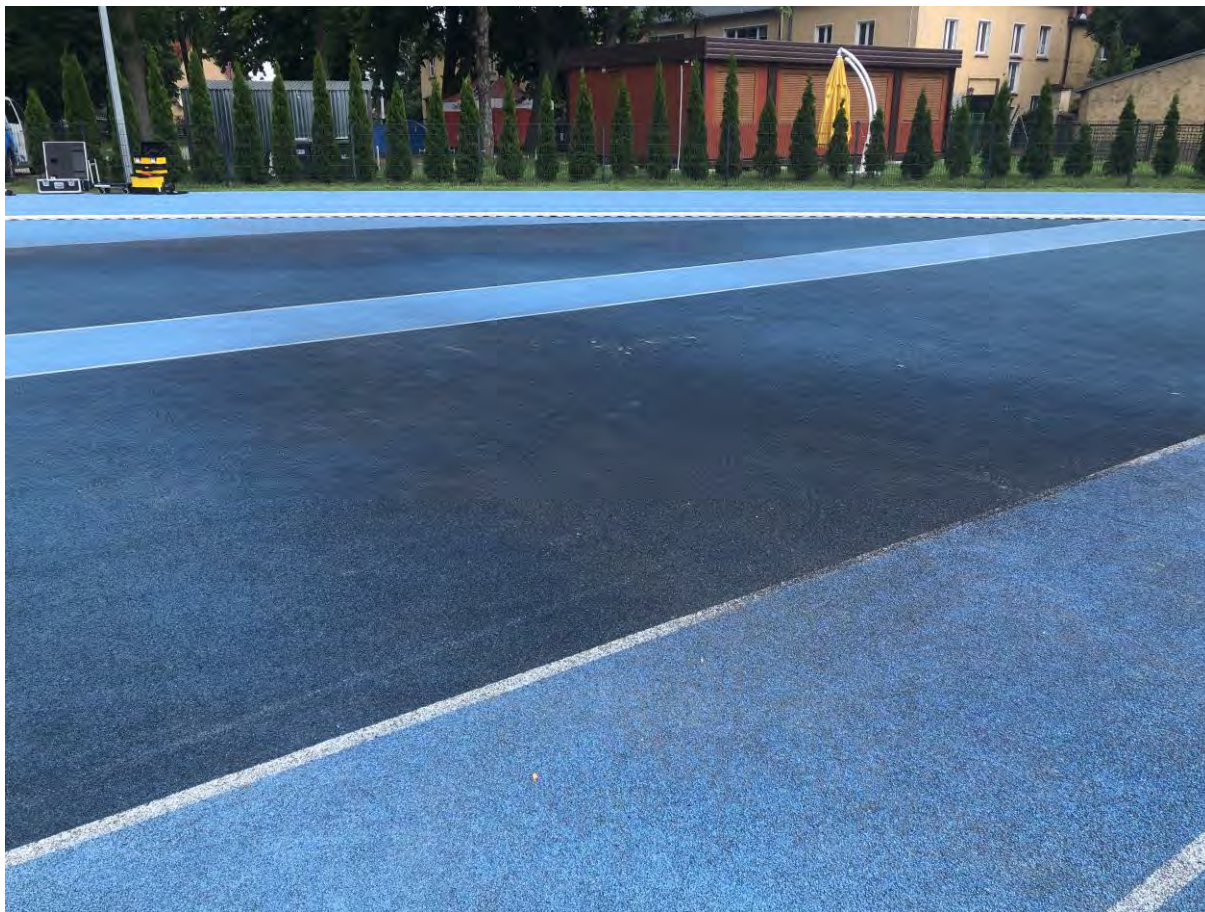
Fot. 6 Widoczne ślady po zastoinach wodnych

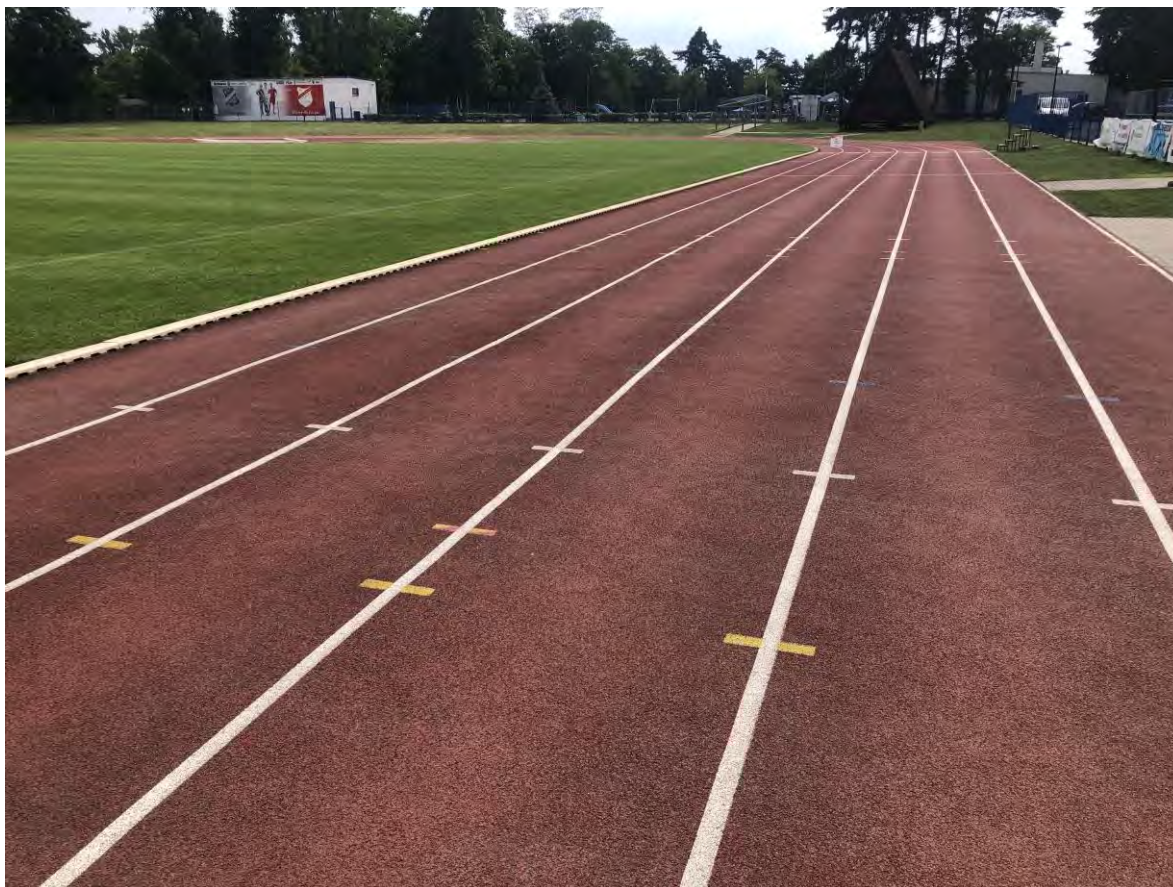
Fot. 6 Widoczne ślady wytarcia na środkach torów

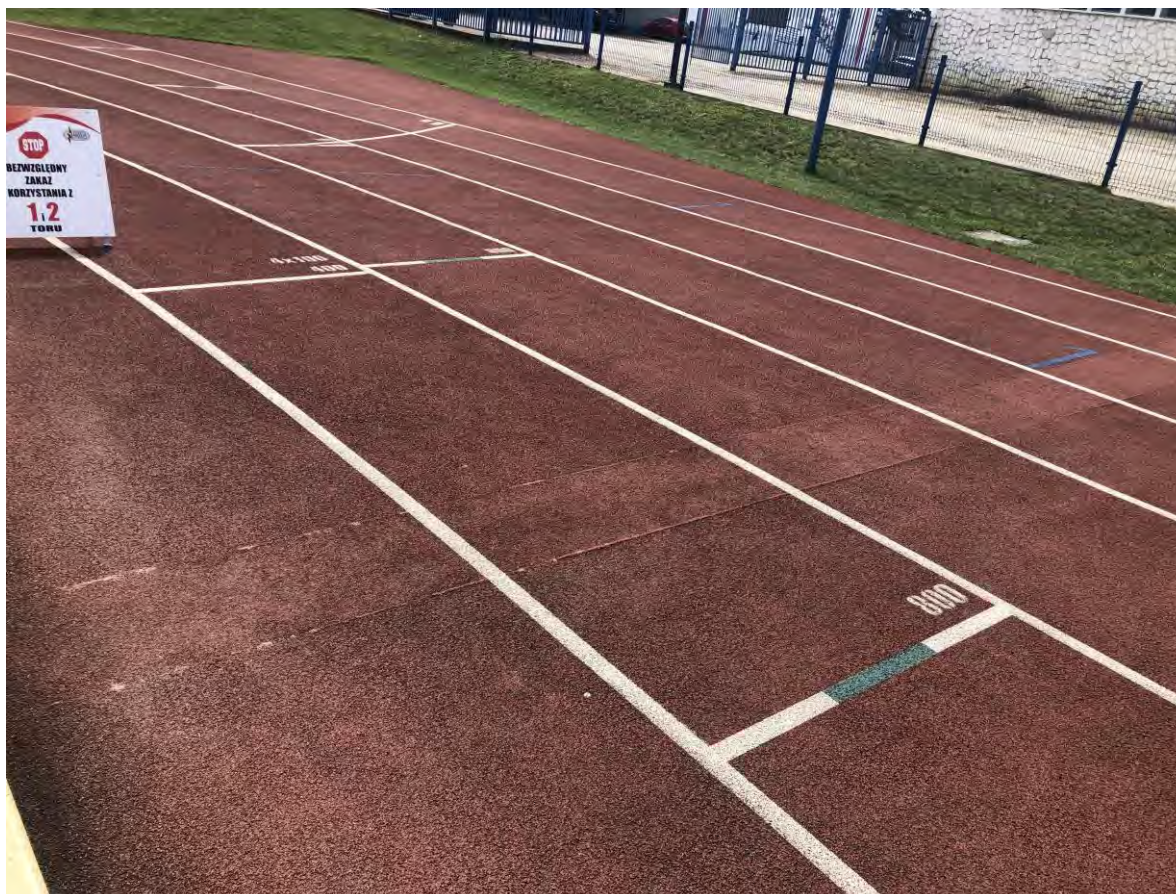
Fot. 7 Wstawiony fragment nawierzchni na całej szerokości bieżni

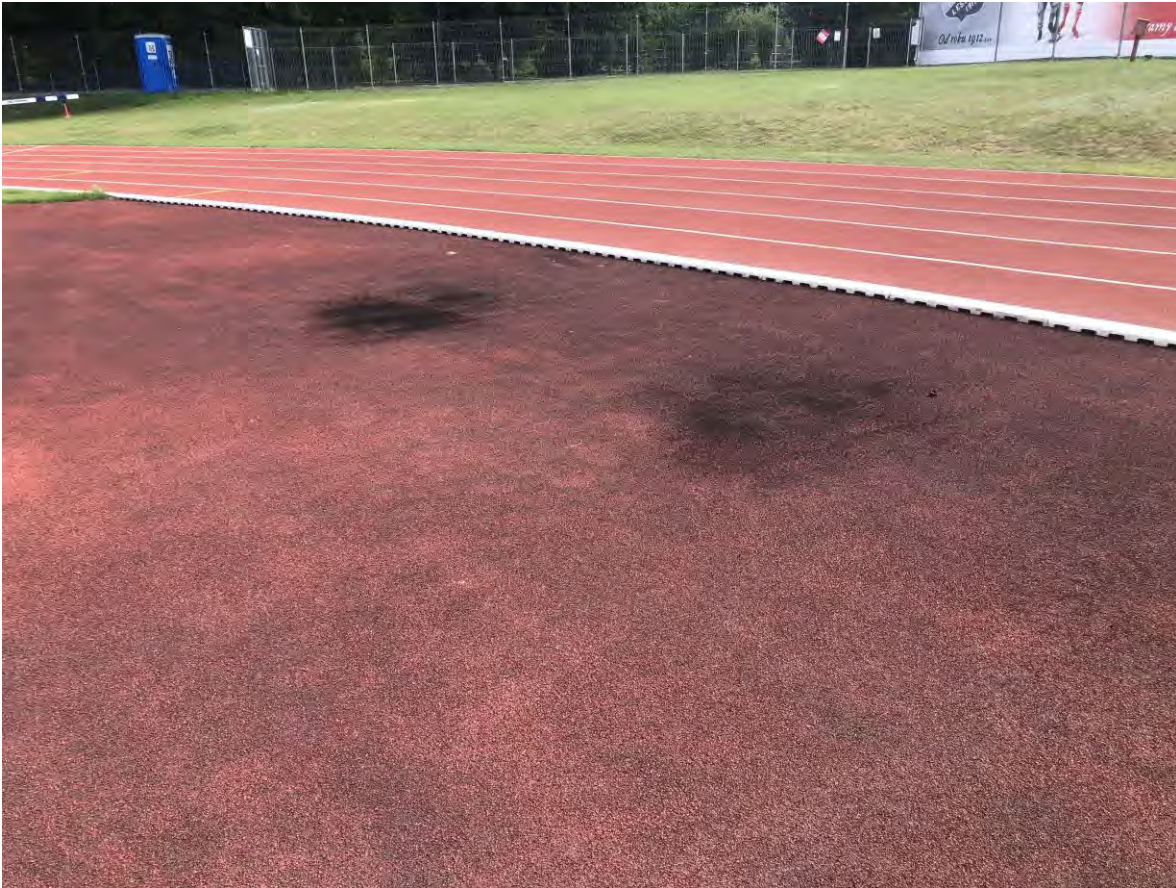
Fot. 8 Miejsca zalegania wody po opadach deszczu

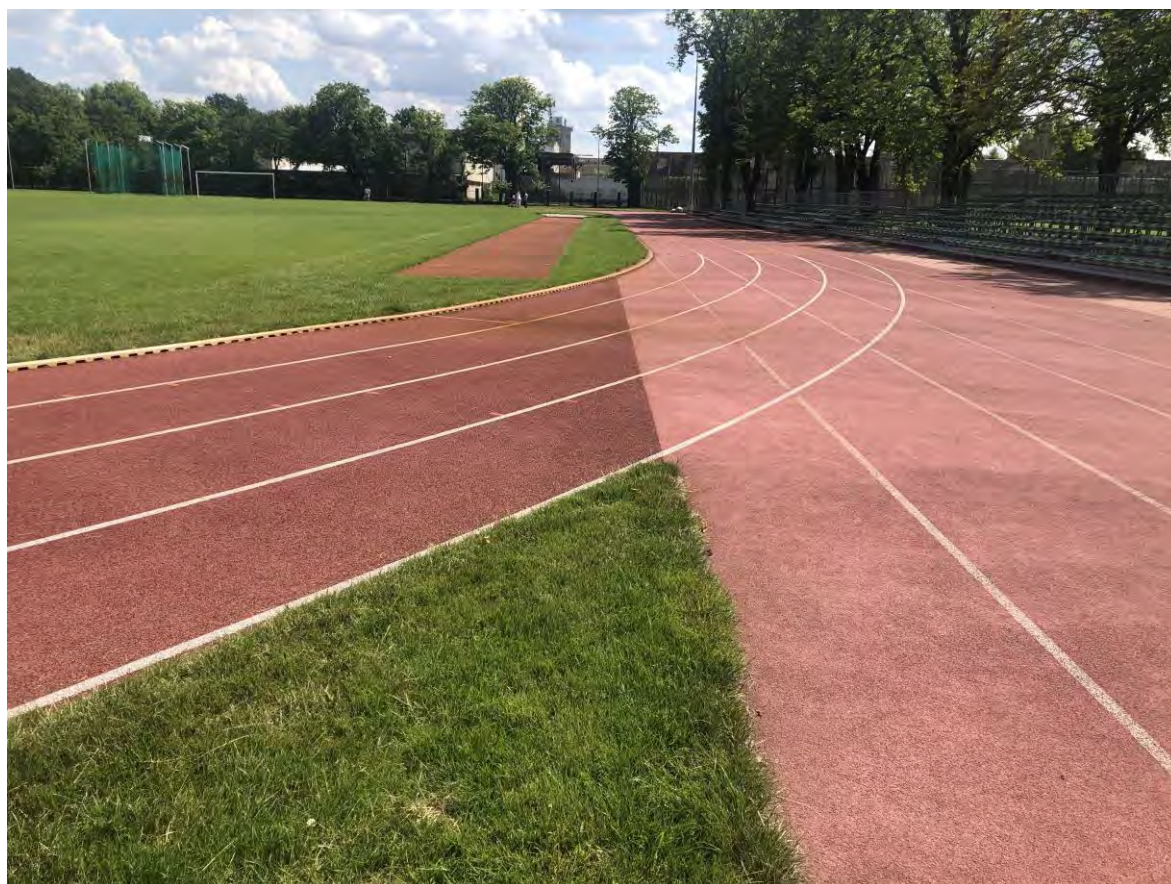
Fot. 3 Różnica w zabarwieniu zmodernizowanego łuku bieżni

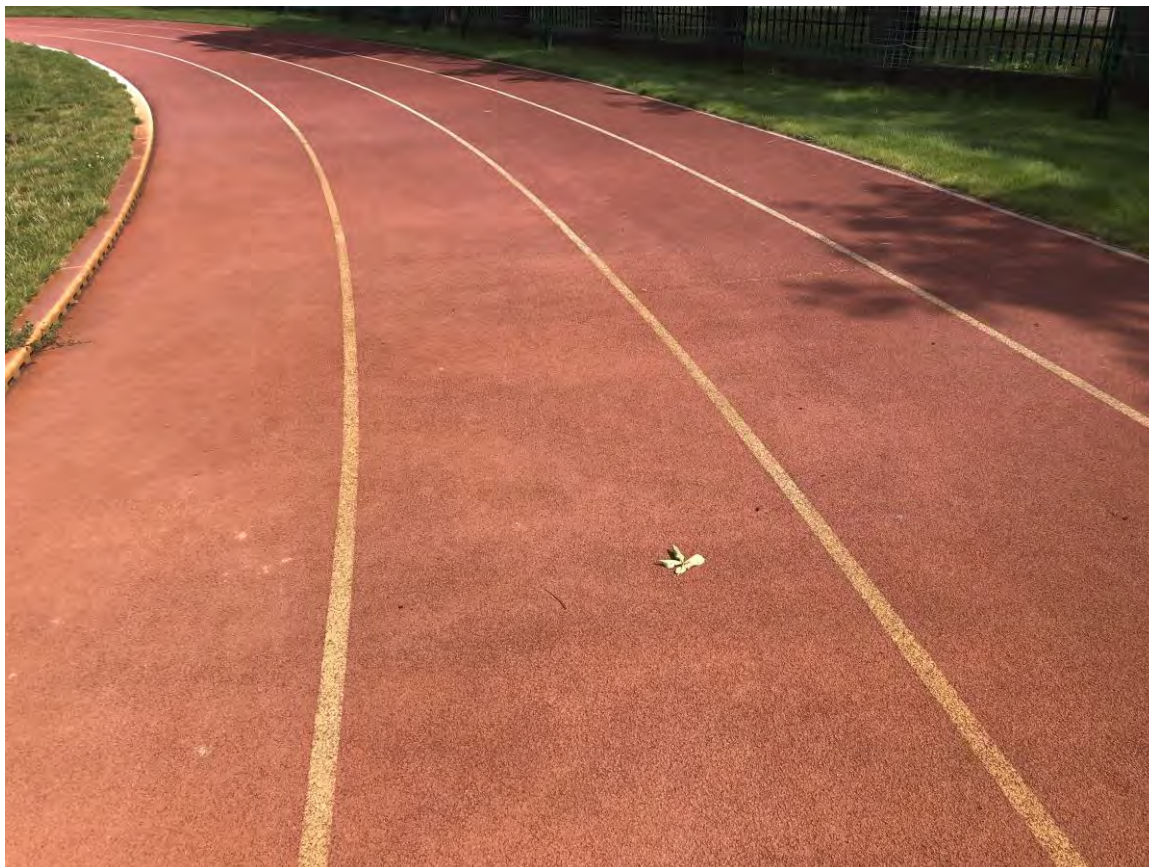
Fot. 4 Żółte zabarwienie nawierzchni na łuku pochodzące z wody zraszającej trawę na boisku piłkarskim

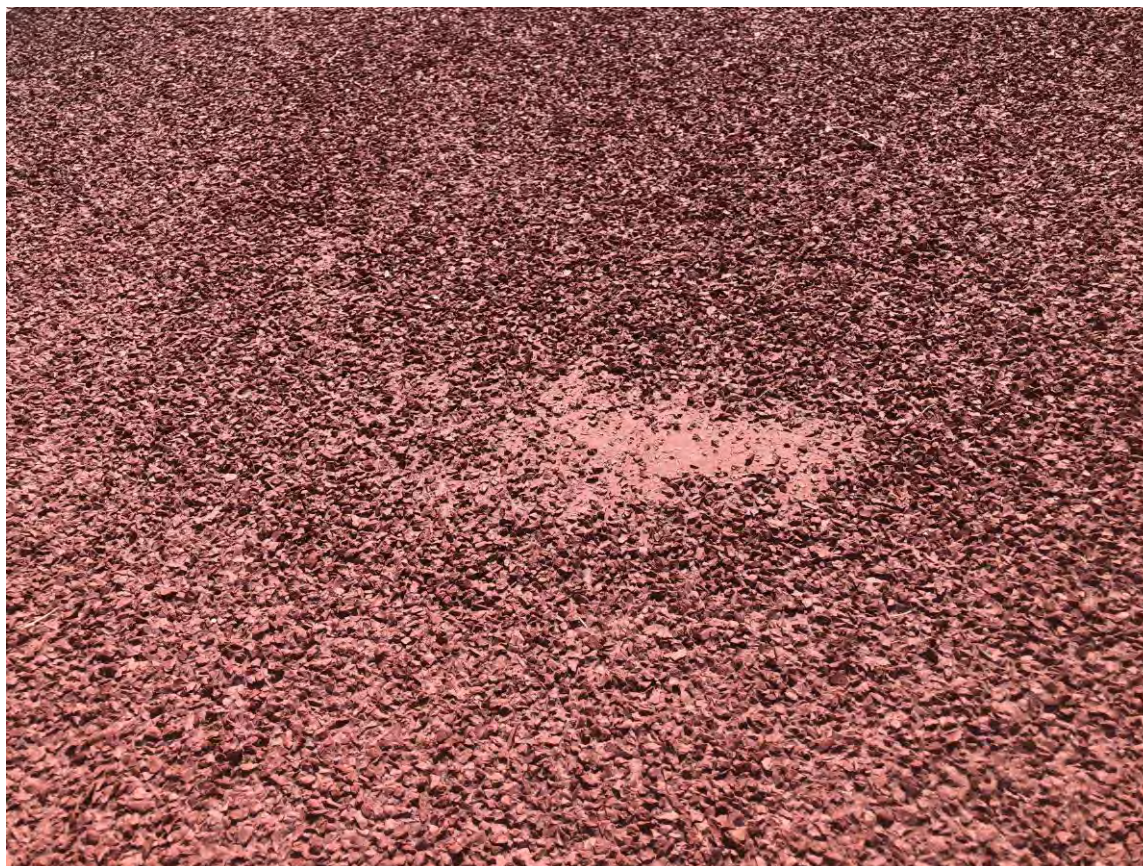
Fot. 5 Brak granulatu w warstwie użytkowej nawierzchni

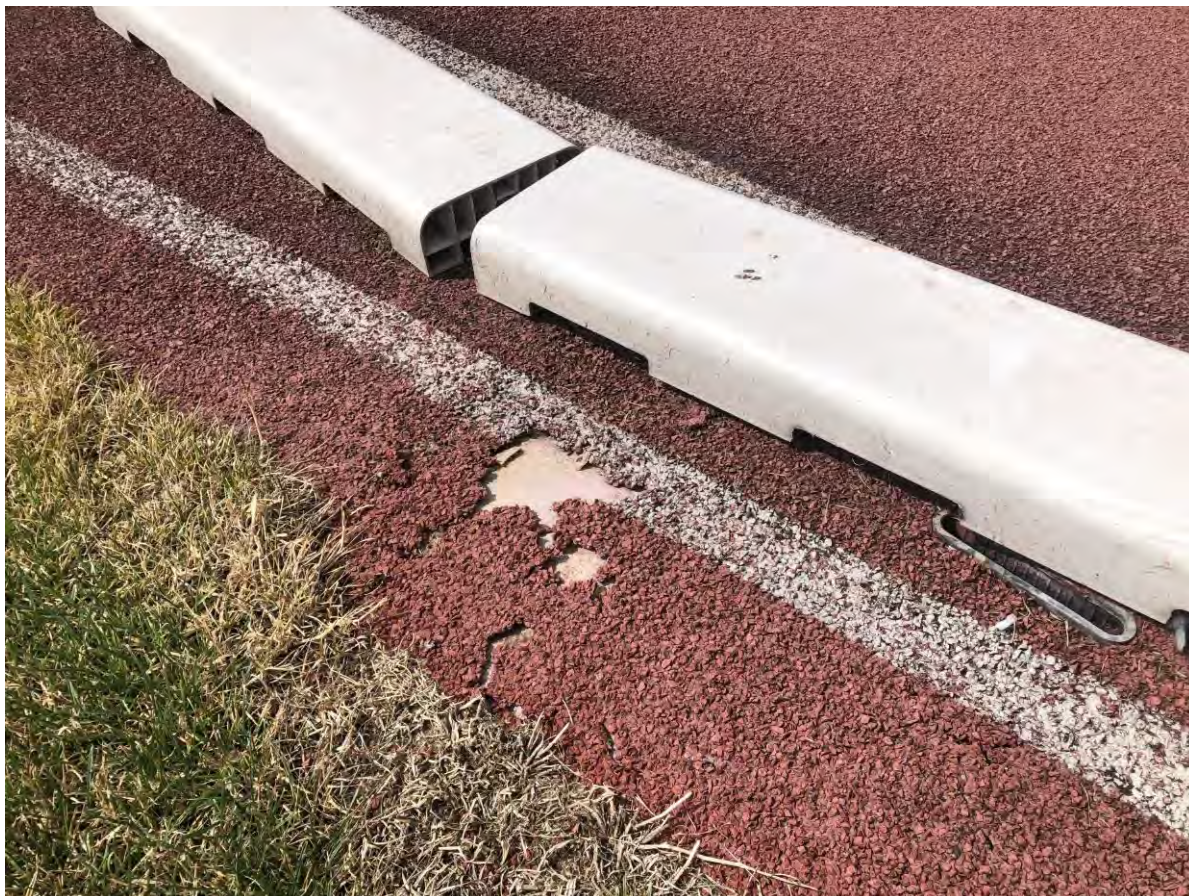
Fot. 6 Uszkodzenie nawierzchni przy odwodnieniu

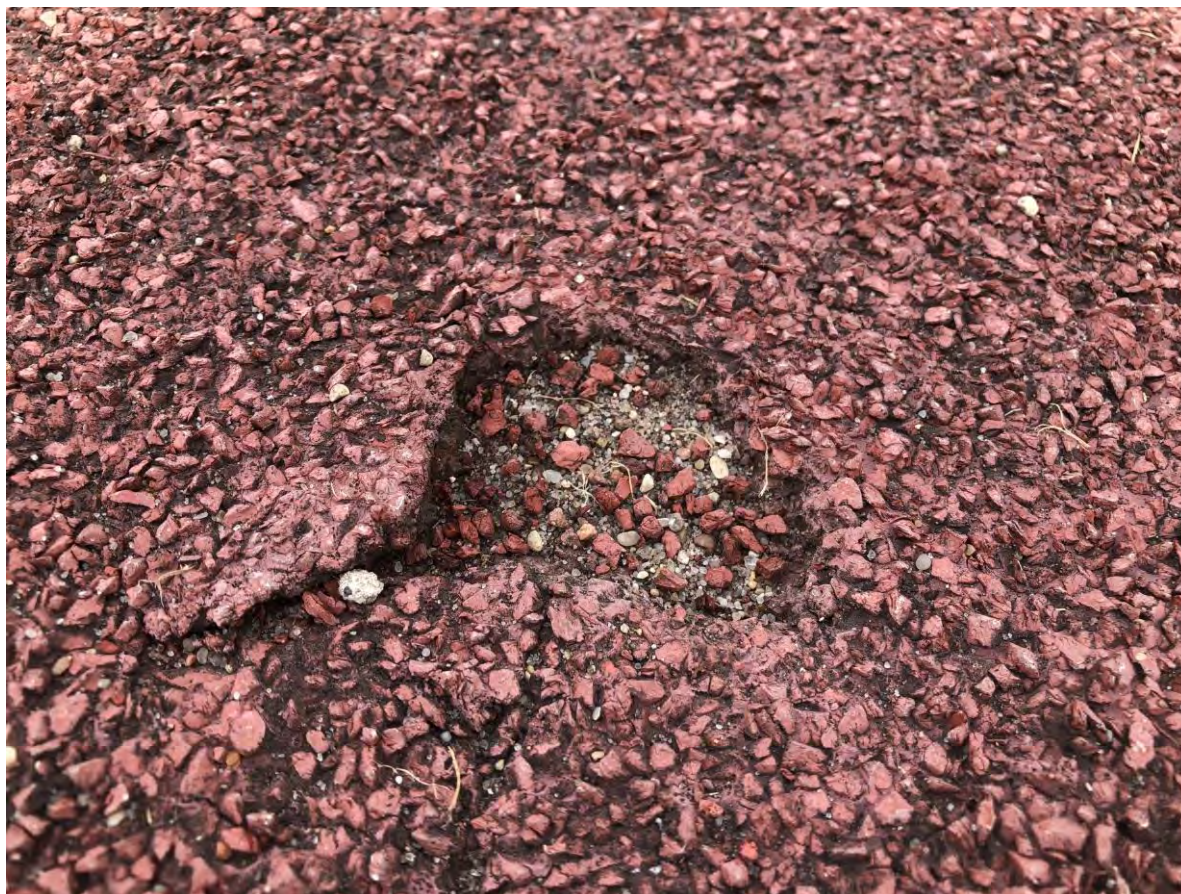
Fot. 7 Uszkodzenie nawierzchni na zakolu D

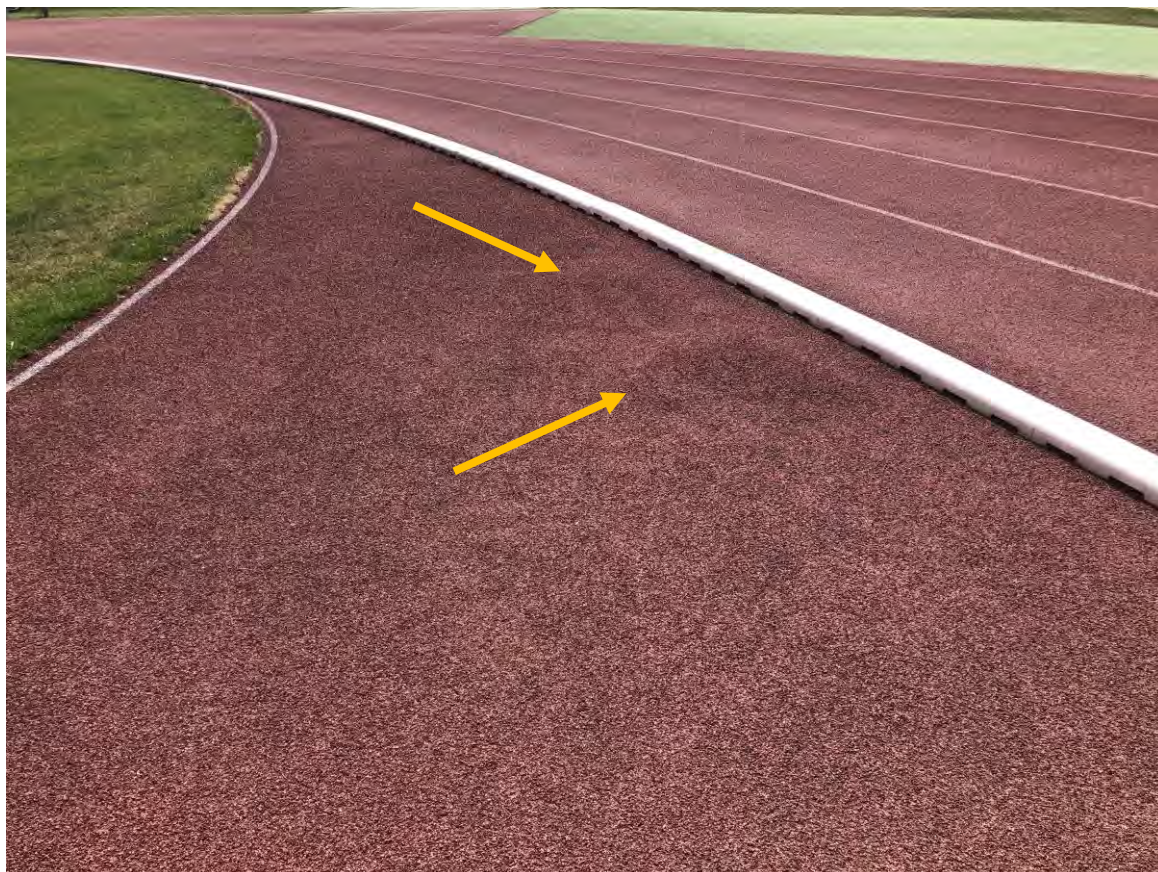
Fot. 8 Dwa „purchle” świadczące o odspojeniu nawierzchni od podłoża

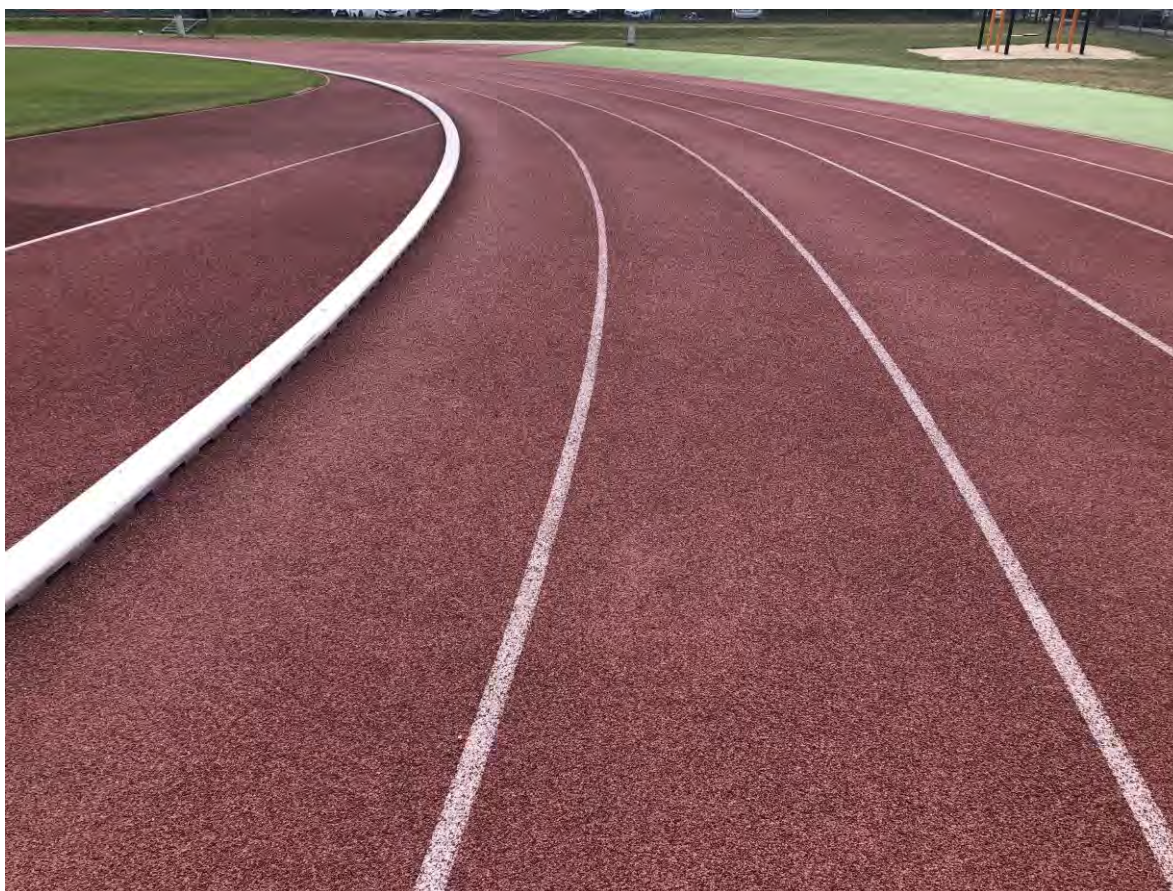
Fot. 9 Widoczne ślady wytarcia warstwy użytkowej nawierzchni na środkach torów

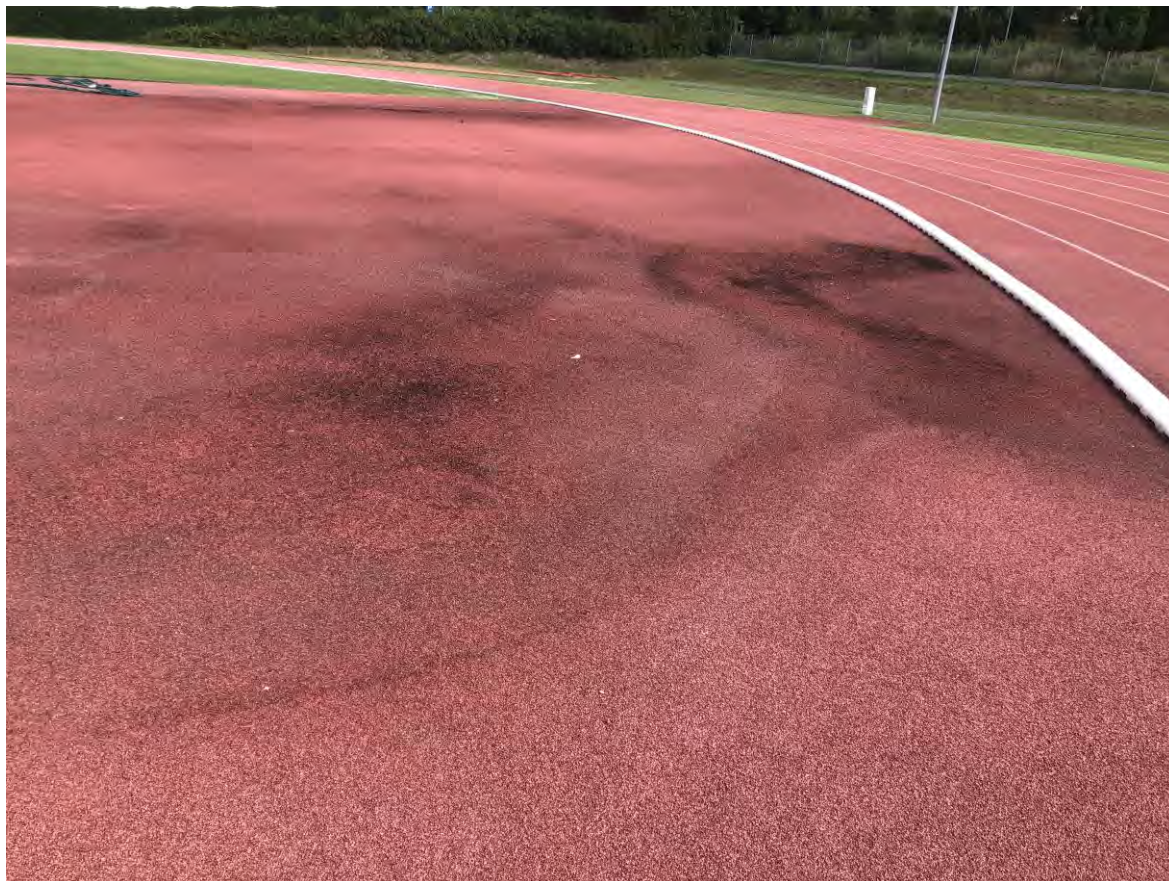
Fot. 10 Pozostałości po zastoinach wodnych na zakolu D

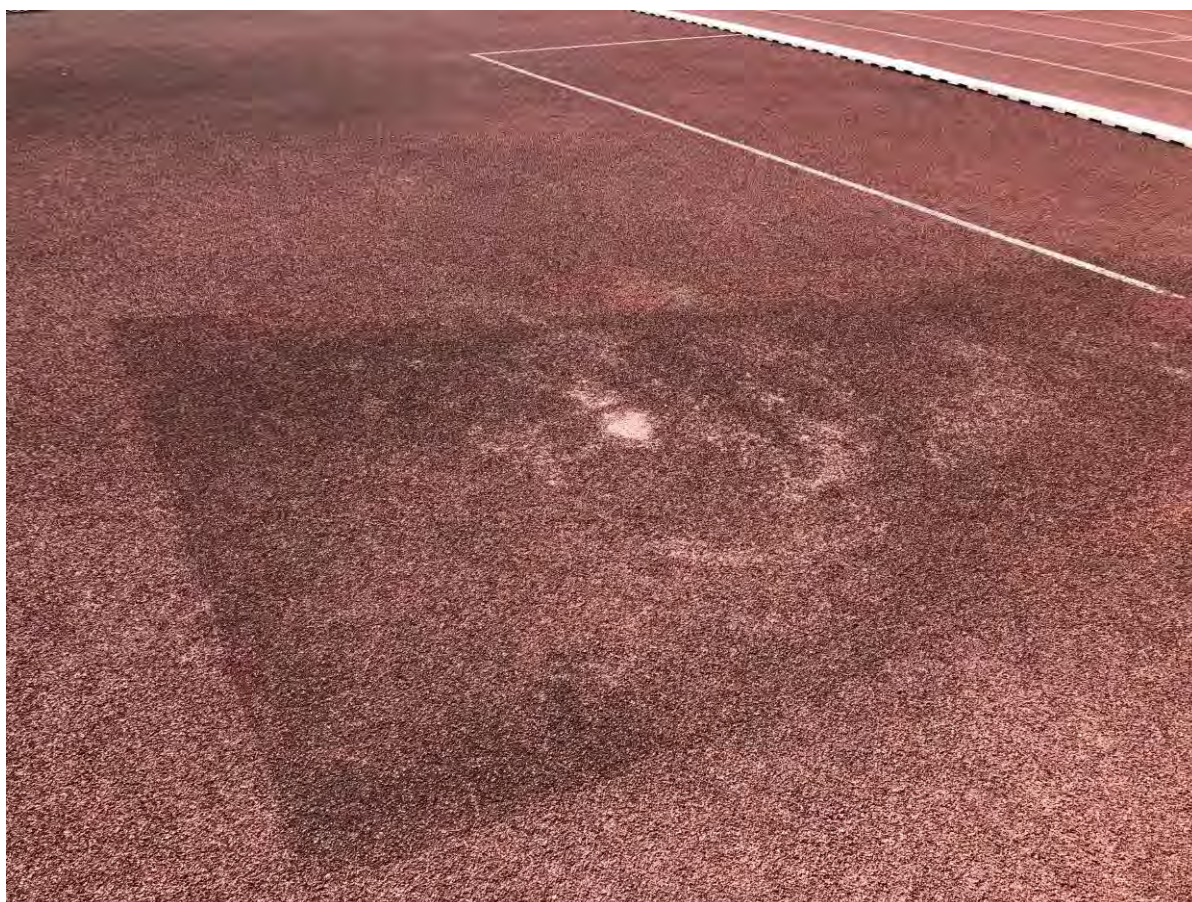
Fot. 11 Miejsce po dokonanej naprawie nawierzchni
