***Ocena procesu starzenia się nawierzchni
syntetycznych obiektów lekkoatletycznych po 5 latach
użytkowania***

Opracowano na zlecenie Ministerstwa Sportu i Turystyki

Warszawa, listopad 2021

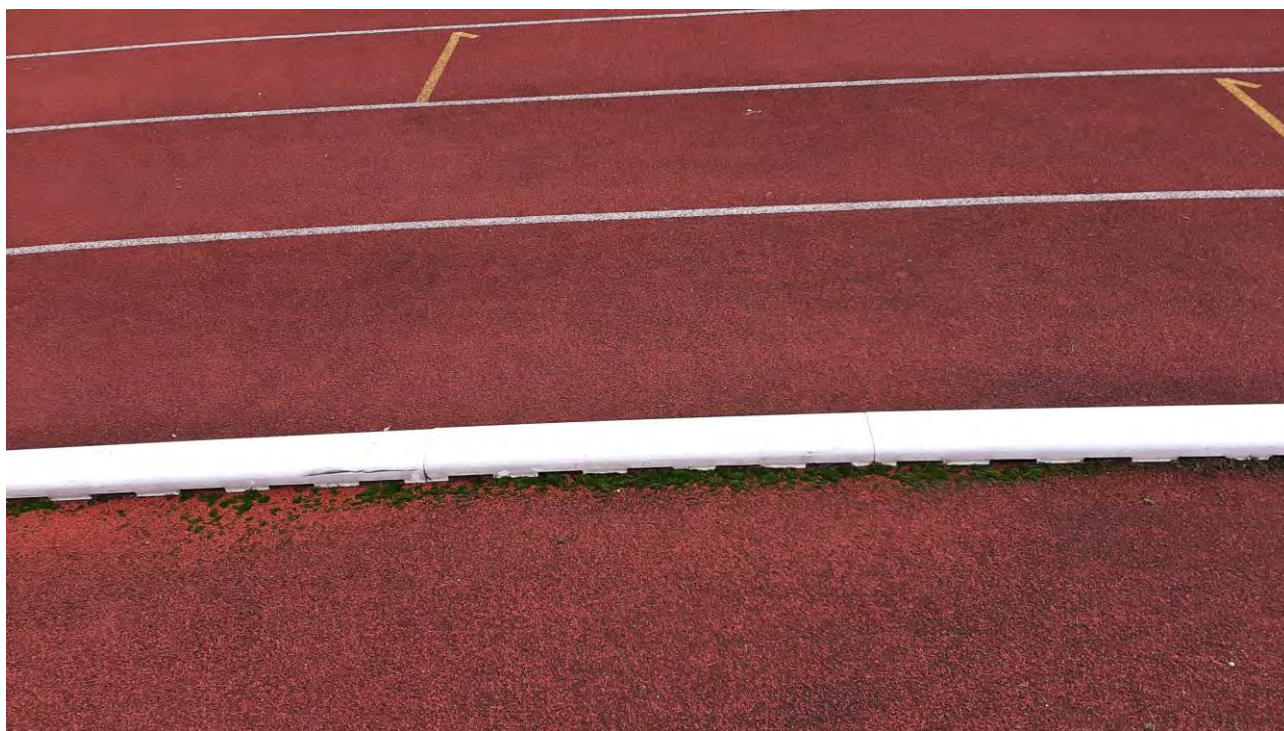
Fot. 6 Widoczne porostanie nawierzchni zielonymi wykwitami

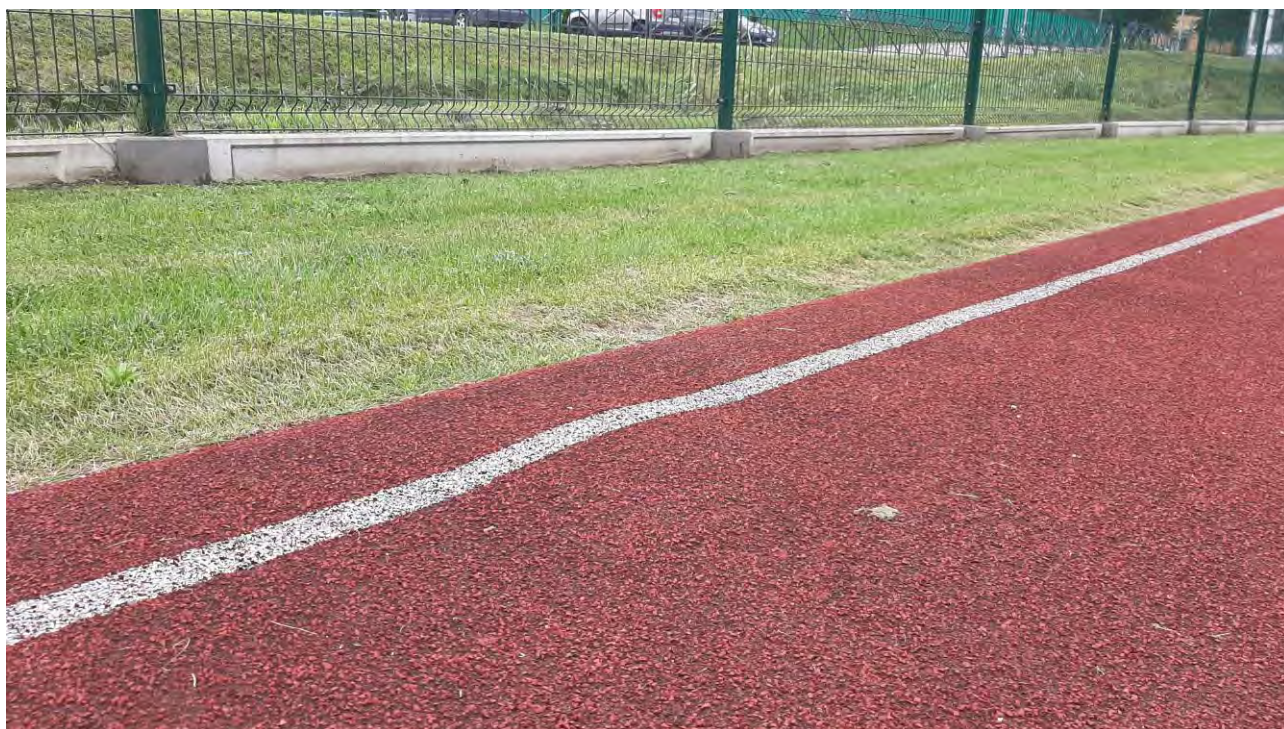
Fot 7 Widoczne wybrzuszenie (w tyle, za ogrodzeniem znajduje się rów z wodą)

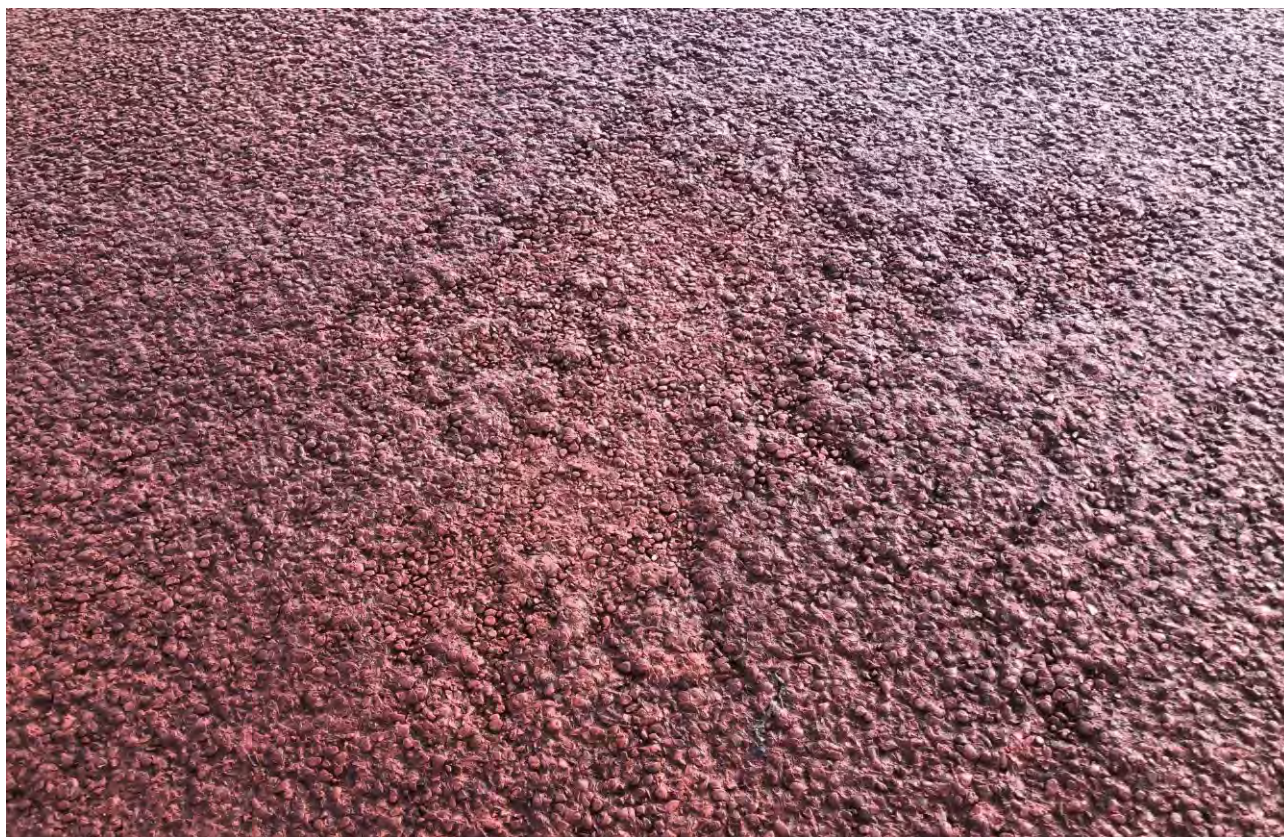
Fot. 3 Niejednorodność powierzchni

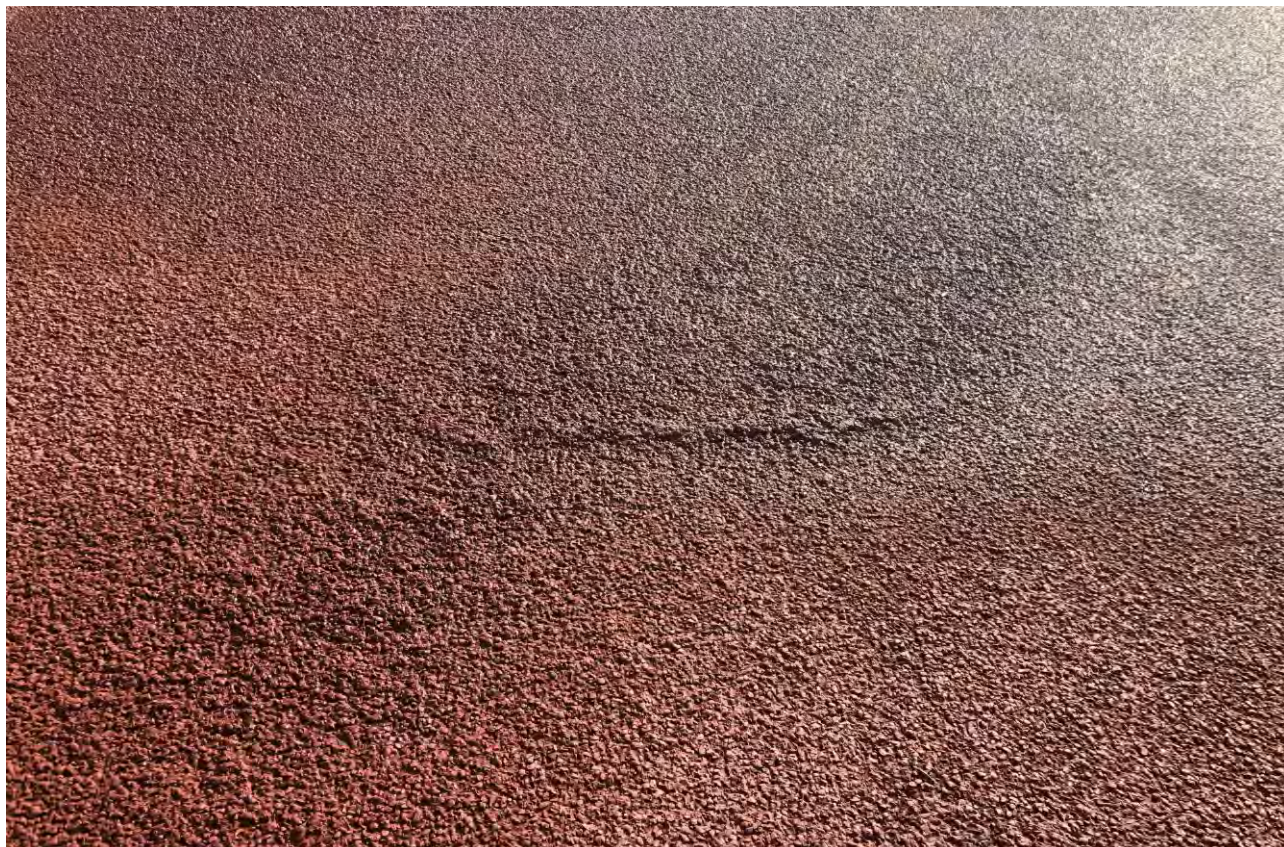
Fot. 4 Zgrubienie na warstwie użytkowej

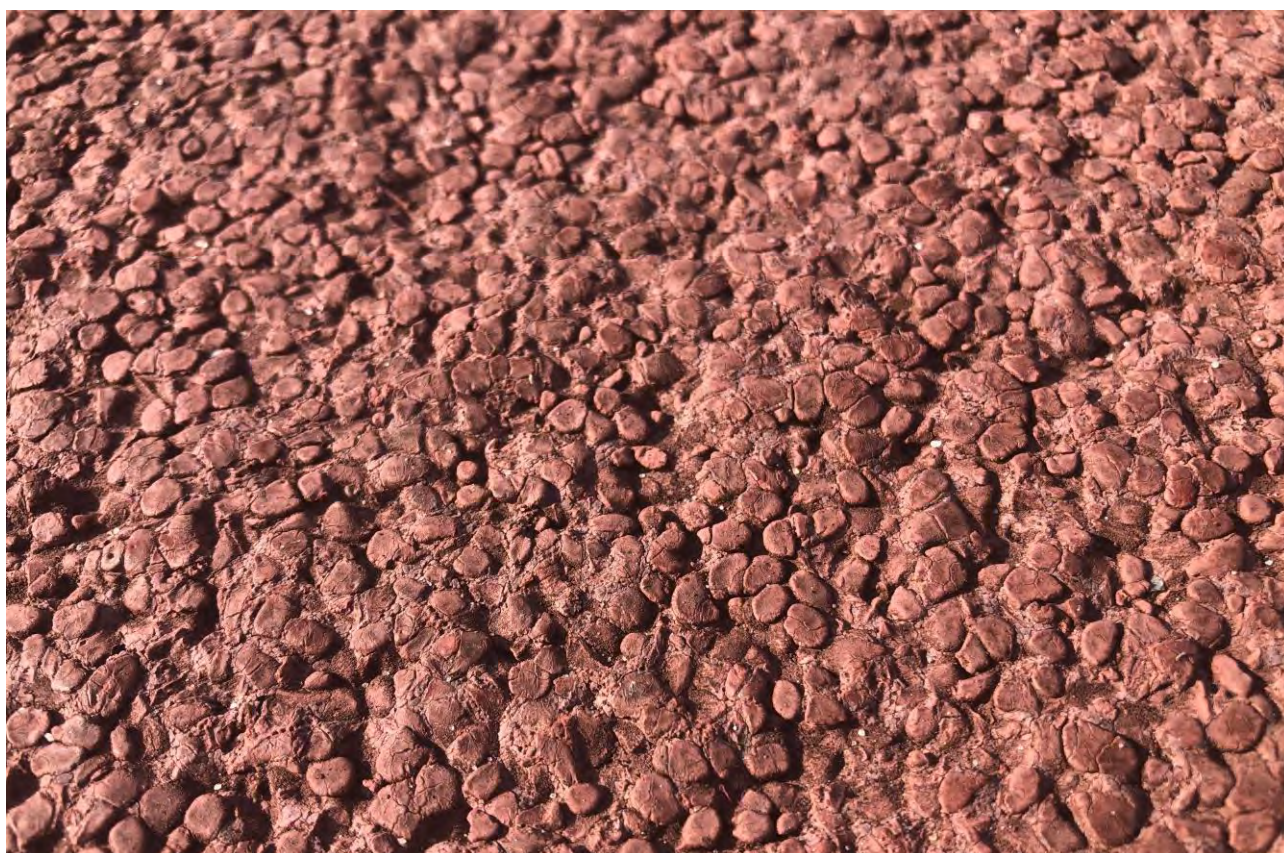
Fot. 5 Uplastycznienie granulatu

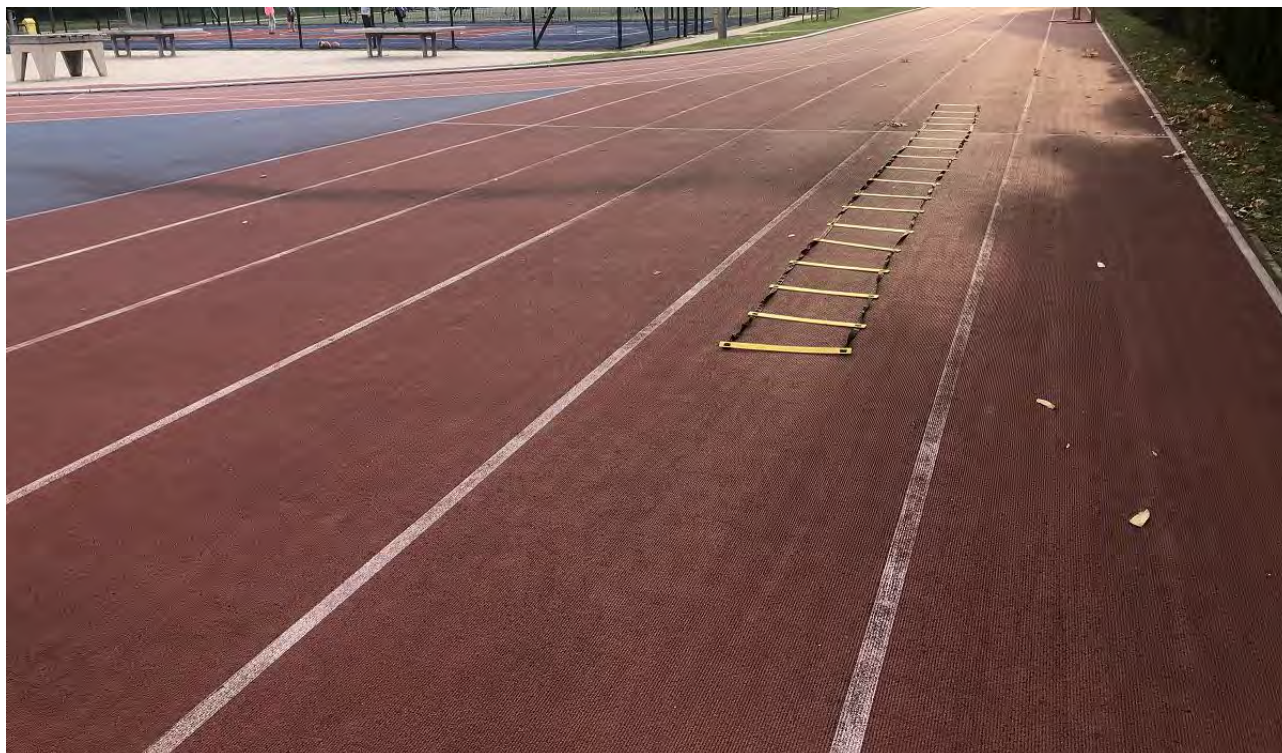
Fot. 3 Widoczne niewielkie wytarcie linii

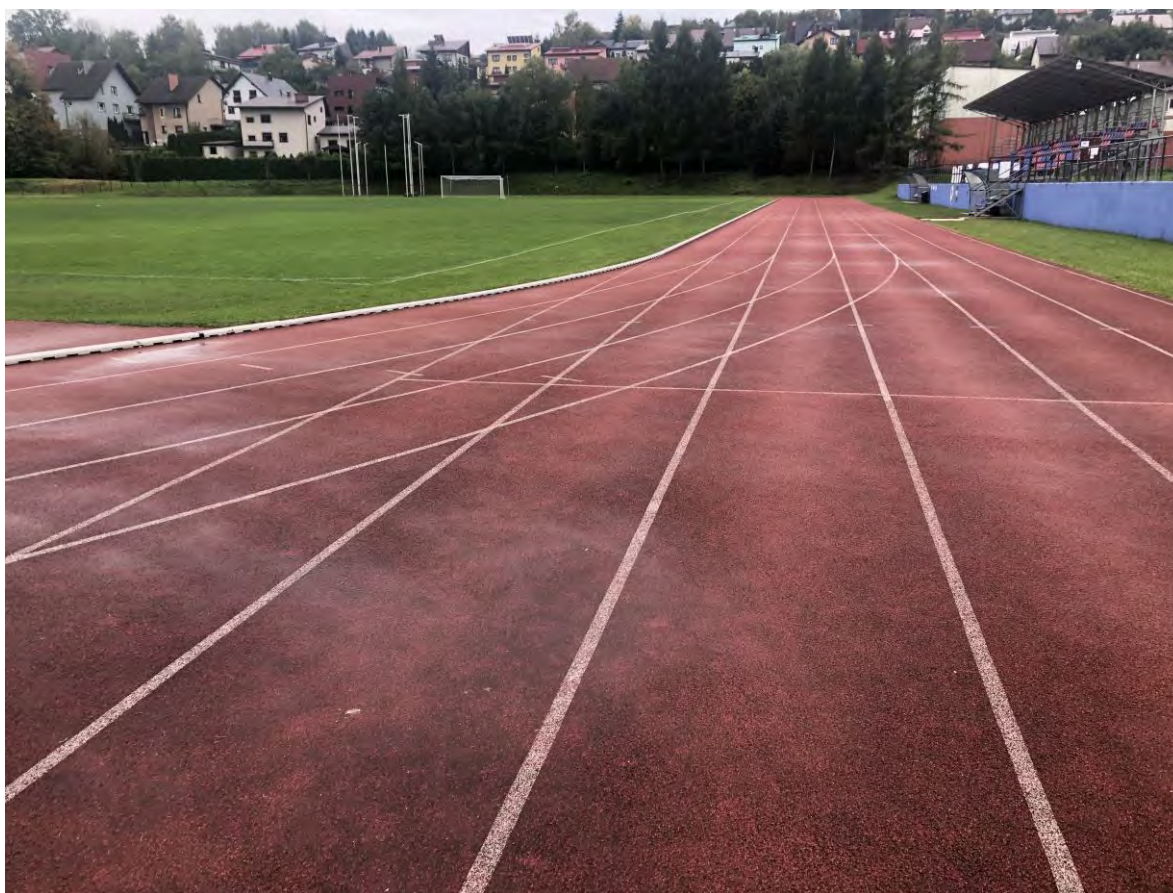
Fot. 4 Wytarcie warstwy użytkowej na torach biegowych.

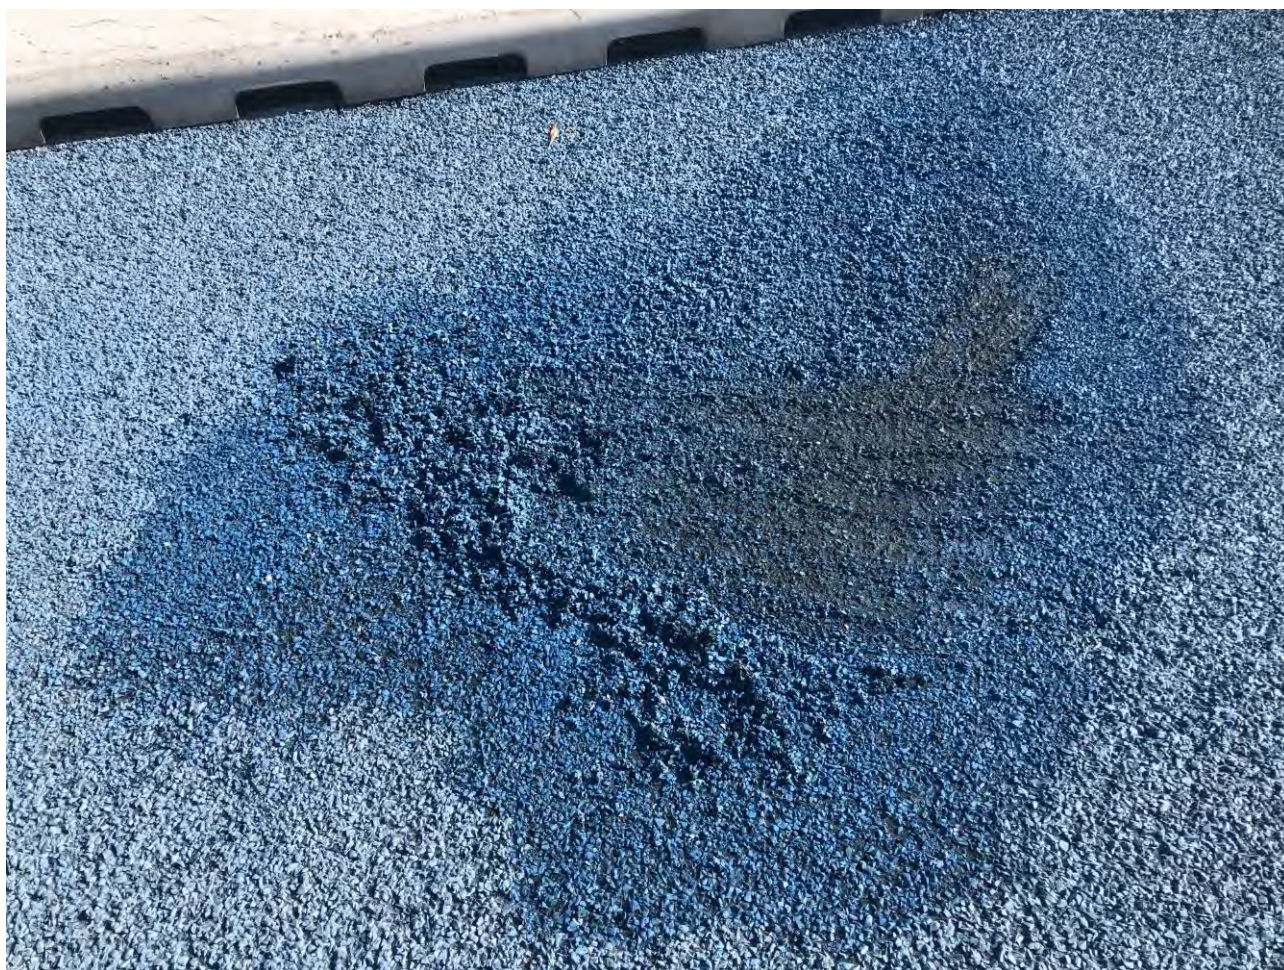
Fot. 5 Obecność luźnego granulatu EPDM na zakolu D
