PAŃSTWOWA KOMISJA BADANIA WYPADKÓW KOLEJOWYCH
Ministerstwo Infrastruktury

RAPORT Nr PKBWK/6/2018

z badania wypadku kategorii B13
zaistniałego w dniu 24 listopada 2017 r. o godzinie 06:48
szlak Warlubie – Laskowice Pomorskie, tor nr 2,
w km 424.208, linii kolejowej nr 131 Chorzów Batory - Tczew

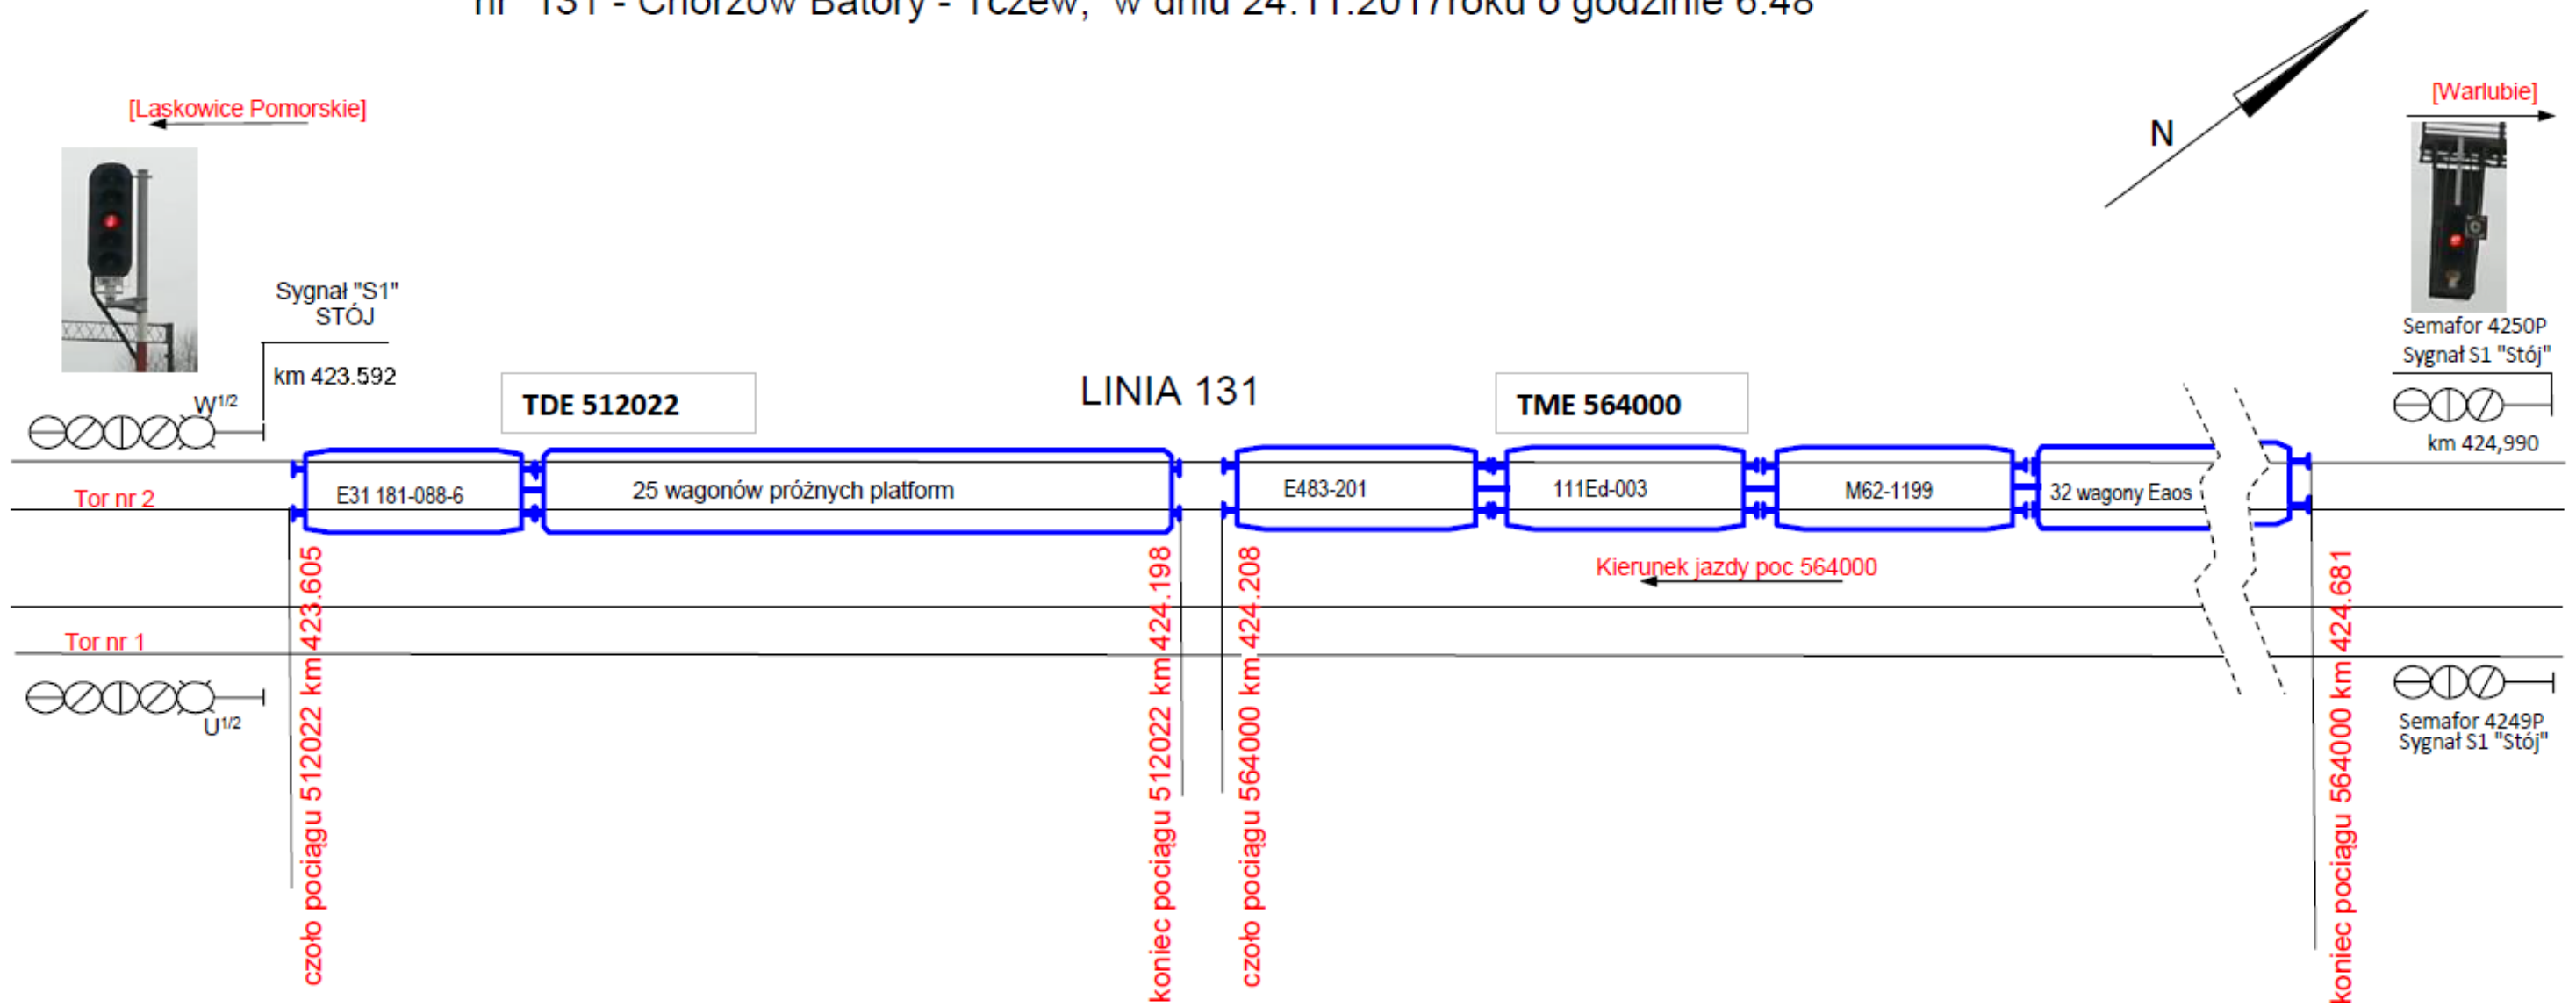
Szkic wypadku kolejowego kategorii B13.

Najechnięcie pociągu TME 564000 na tył pociągu TDE 512022 na szlaku Warlubie - Laskowice Pomorskie na linii kolejowej nr 131 - Chorzów Batory - Tczew, w dniu 24.11.2017 roku o godzinie 6.48

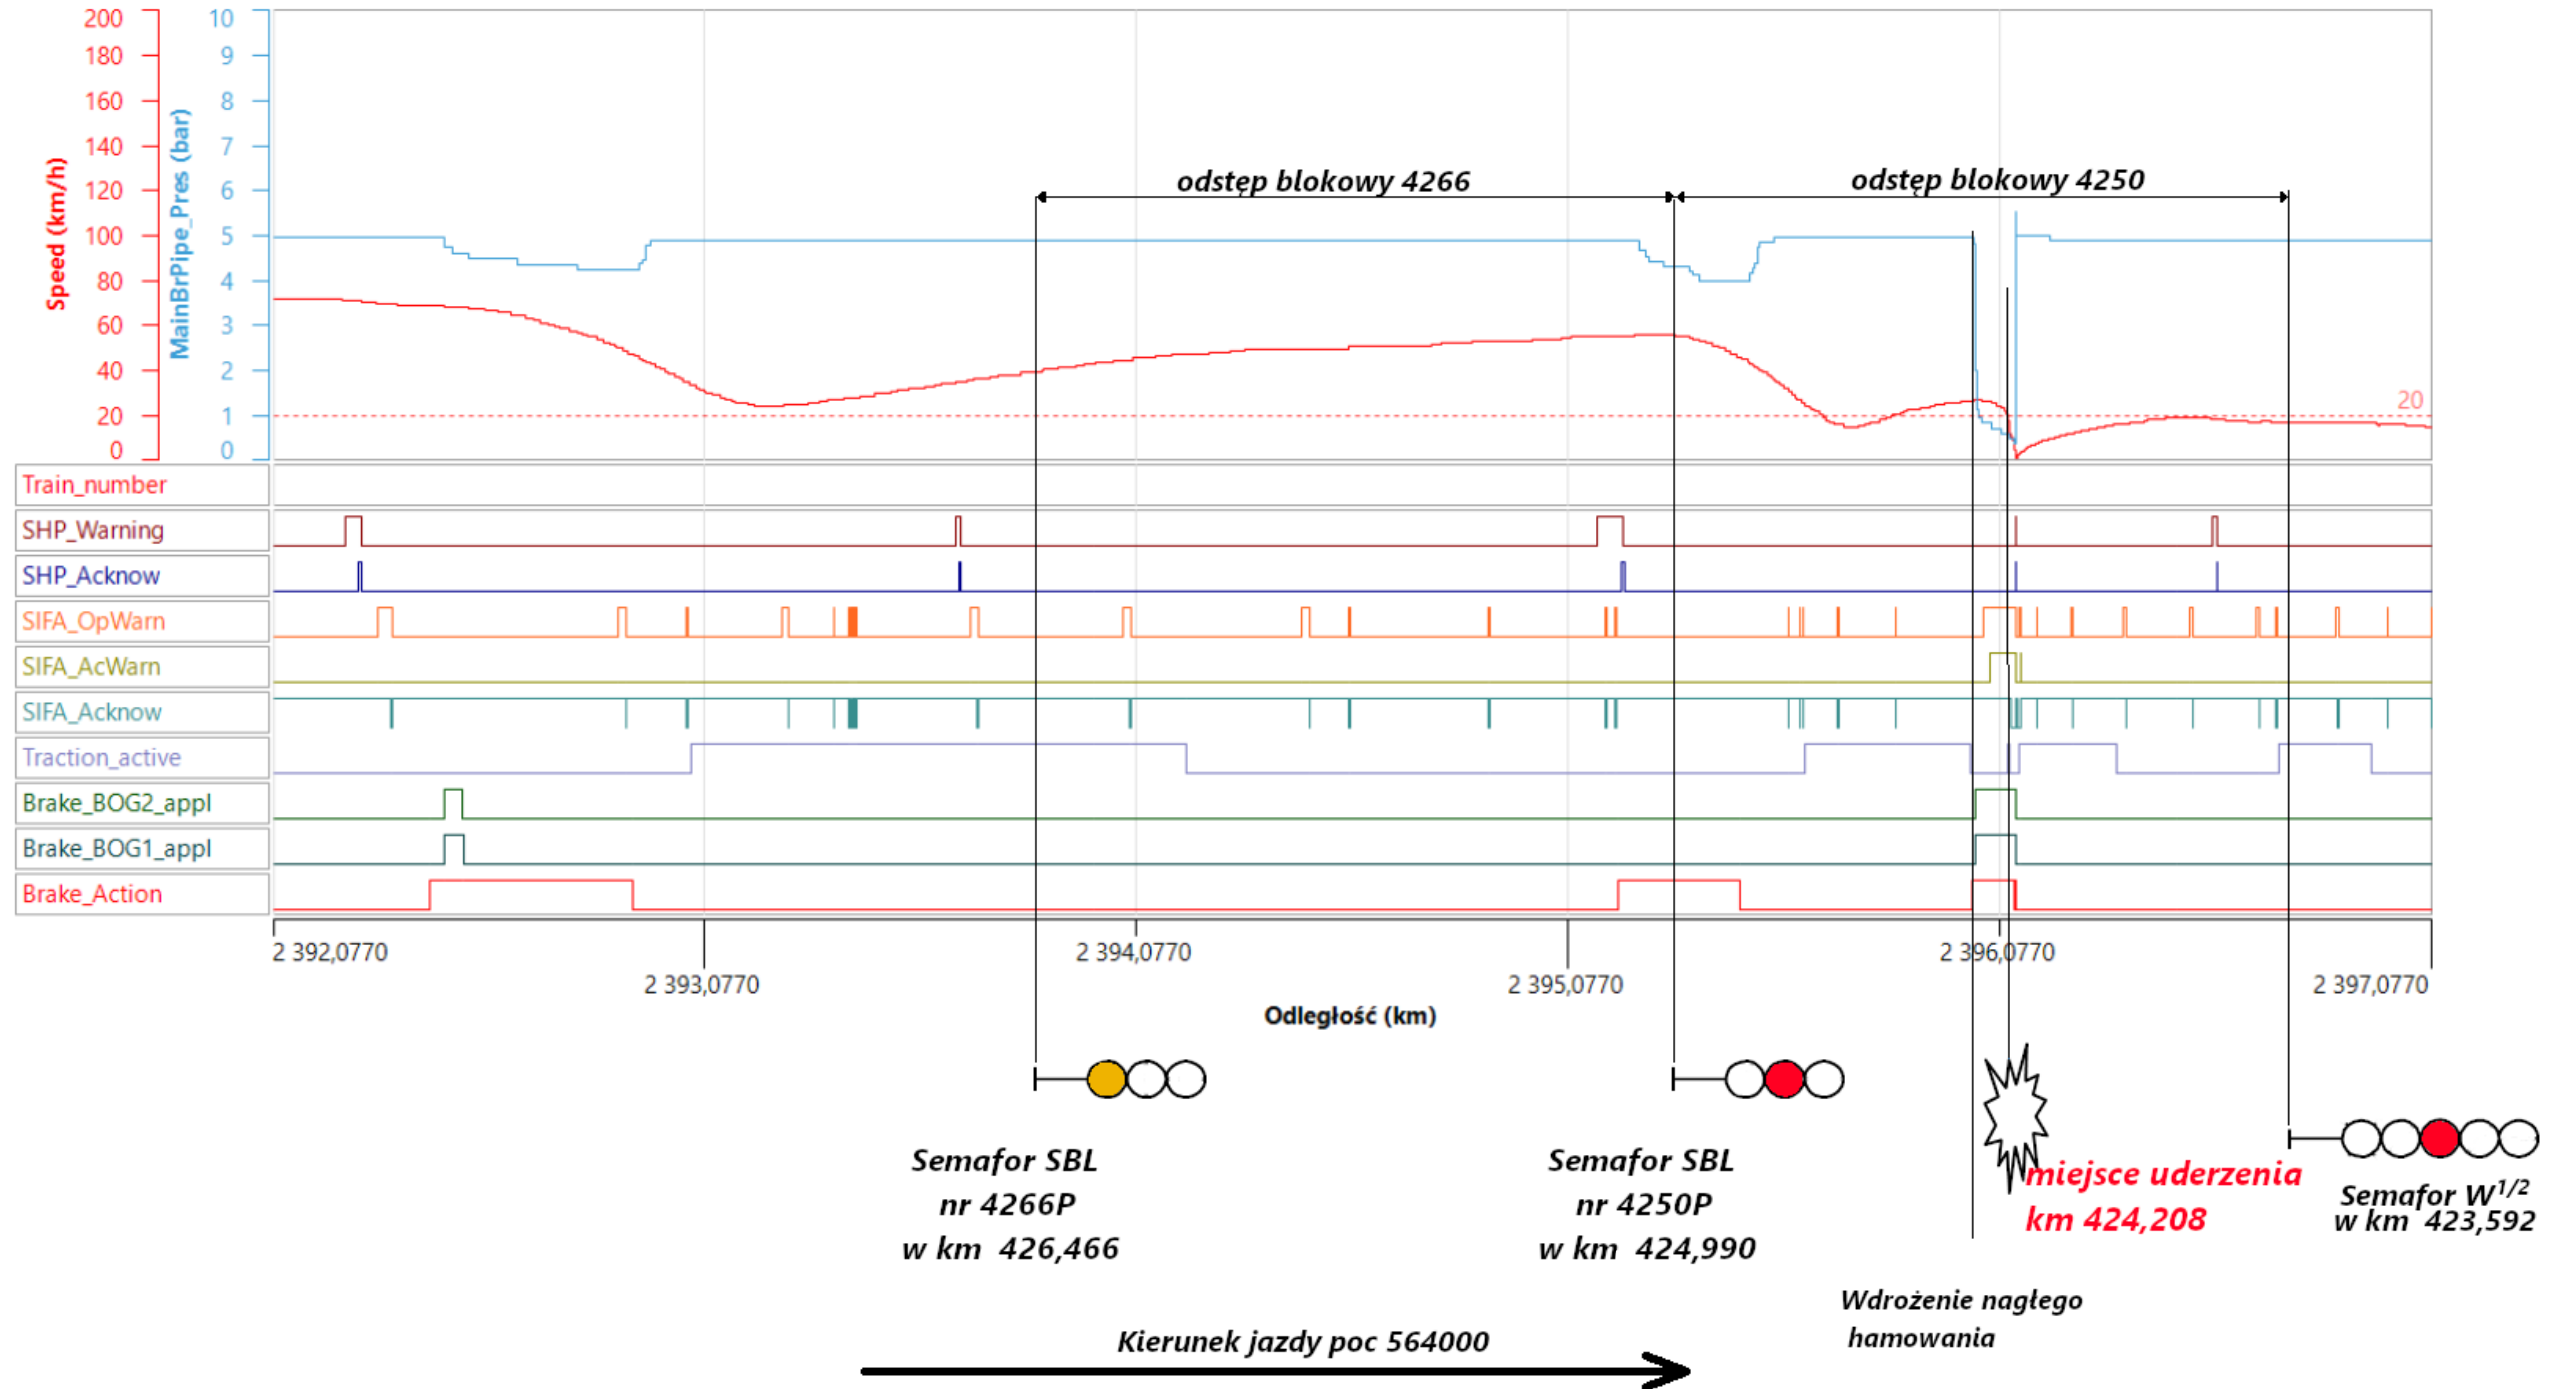
Pojazd : Lokomotywa E483-201,
Rejestrator typu TELOC 1500.

ciągłe – następny semafor wskazuje sygnał S1 „Stój”) informując maszynistę pociągu, że następny odstęp blokowy(4250) jest zajęty i następny semafor(4250P) nadaje sygnał S1 „Stój”. Na długości odcinka (1476 m) następuje wzrost prędkości pociągu z 39,9 km/h do 55,1 km/h. Pociąg nie zatrzymuje się przy sygnalizatorze 4250P wskazującym sygnał S1 „Stój” (pomimo wcześniejszego uprzedzenia maszynisty o tym sygnale na sygnalizatorze 4266P). Tuż przed semaforem 4250P wdrożone zostało hamowanie. Pociąg zmniejsza prędkość do 14,7 km/h na odcinku 390 m odstępu blokowego 4250, a następnie następuje wzrost prędkości z 14,7 km/h na odcinku 350 m tego odstępu blokowego do 26,4 km/h. W odległości 82 m przed przeszkodą (koniec pociągu TDE 512022) zostało wdrożone nagle hamowanie. Na tej odległości pociąg TME 564000 zmniejsza prędkość z 26,4 km/h do 16,8 km/h, i następnie z taką prędkością następuje najechanie na koniec pociągu TDE 512022 w km 424,208. W skutek uderzenia lokomotywa pociągu TDE 512022 ulega przesunięciu o 25 metrów. Z analizy zapisów rejestratora wynika, że najechanie nastąpiło o godzinie 05:49:42. Czas rzeczywisty w momencie zdarzenia jest przesunięty o godzinę później w stosunku do czasu ustawionego w urządzeniu rejestrującym (brak synchronizacji).

Analiza dotyczy zakresu od godziny 21:30 do godziny 06:50.
