Protokół z przeglądu technicznego

1. Przeprowadzone czynności kontrolne i wyniki kontroli.

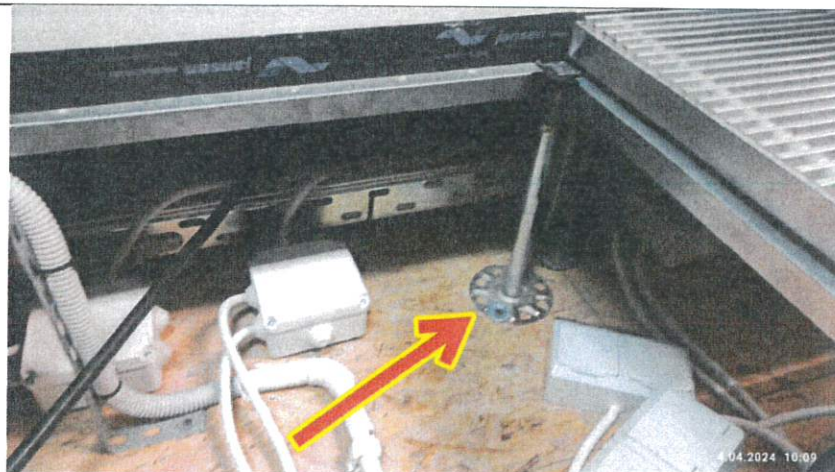
2.1. Słupki podłogowe przykręcone wkrętami. Brak poduszki klejowej amortyzującej drgania oraz ograniczającej przenoszenie dźwięków uderzeniowych. Słupki powinny się przykleić zgodnie z technologią podłóg podniesionych.

- 3.1. Płyty podłogowe posiadają liczne uszkodzenia mechaniczne krawędzi (w tym obrzeży z tworzywa ABS), zarysowania wykładziny PCV. W kilku płytach zostały nieprawidłowo wycięte otwory na krawędzi płyt. Takie płyty należy wymienić.
- 3.2. Słupki przykręcone są do podłoża wkrętami o 3,7x35mm. Jest to niezgodne z technologią wykonania podłogi podniesionej. Słupki powinny być przyklejone systemowym klejem poliuretanowym stanowiącym poduszkę amortyzacyjną dla drgań i dźwięków uderzeniowych pomiędzy konstrukcją budynku, a wyposażeniem które stoi na podłodze podniesionej.
- 3.4. Przy nawiewnikach które znajdują się pod podłogą podniesioną słupki ustawione na niestabilnych profilach. Profile należy wymienić.

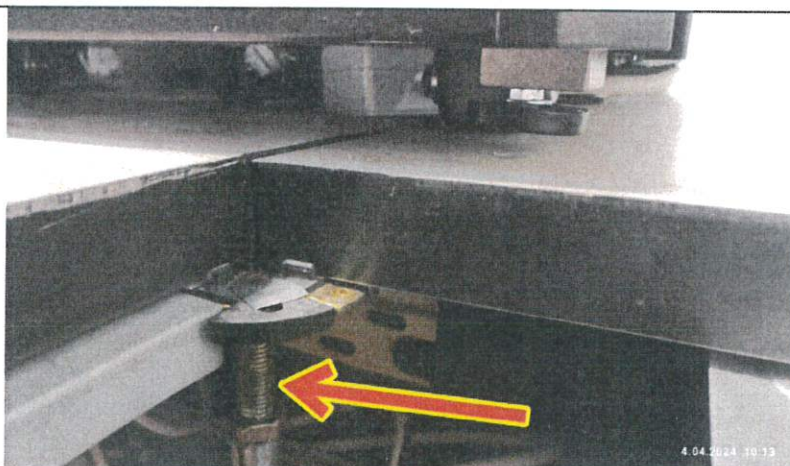
2.2. Gwinty słupków podłogowych nie zabezpieczone przed odkręceniem nakrętki regulacyjnej. W ramach regulacji podłogi gwinty zostały zalane specjalnym lakierem uniemożliwiającym odkręcenie się nakrętki.

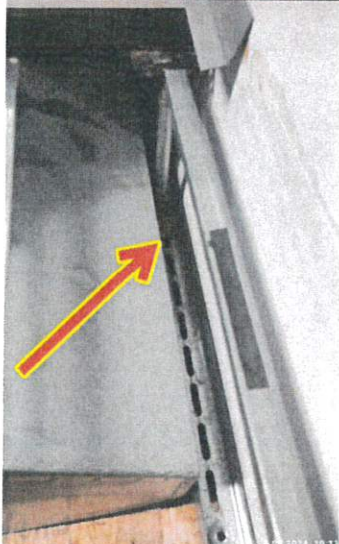
2.3. Słupek ustawiony na niestabilnym podłożu (profil perforowany). Podłoga w tym miejscu ugina się ponad dopuszczalną wartość. Należy wymienić profil na którym jest ustawiony słupek. Najlepszy będzie profil stalowy zamknięty 50x50x5mm.

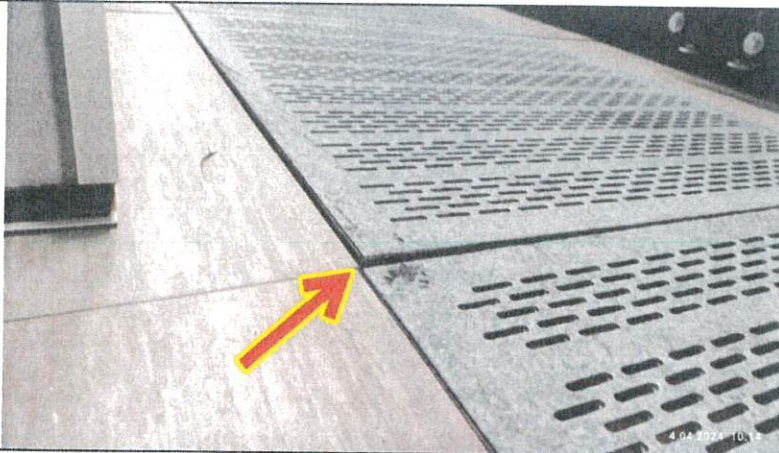
2.4. Płyty wentylacyjne ze śladami uszkodzeń mechanicznych. Uskoki pomiędzy płytami. W ramach regulacji wysokość montażu płyt wentylacyjnych została dostosowana do pozostałej podłogi podniesionej.

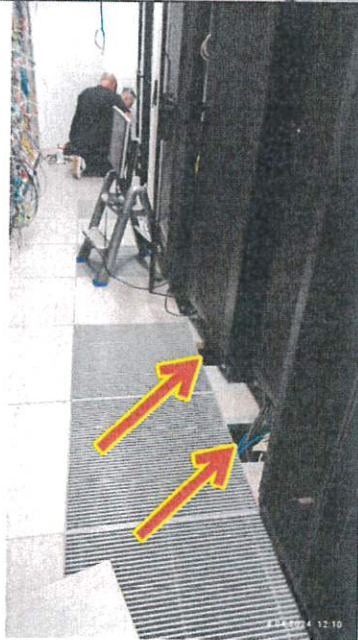
2.5. Wycięte otwory na krawędziach płyt podłogowych powodują utratę nośności podłogi w tym miejscu. Płyty takie należy wymienić lub podeprzeć dodatkowymi słupkami (konieczne przesunięcie instalacji w przestrzeni podpodłogowej)

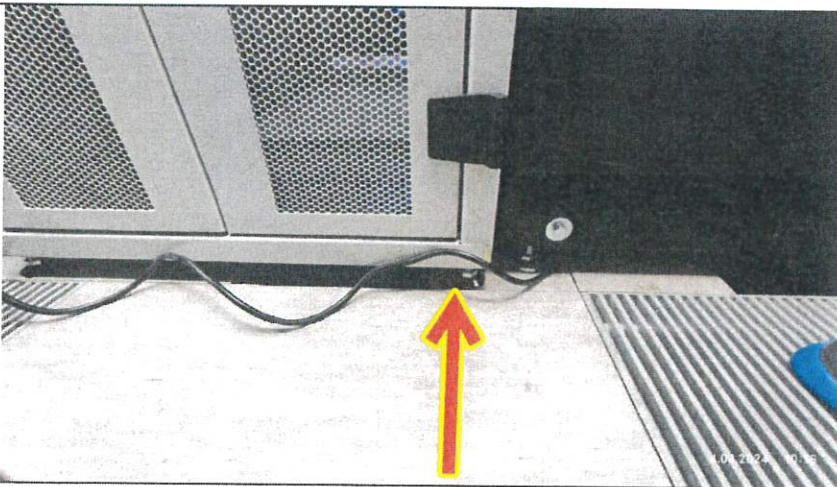
2.6. Otwór wycięty na krawędzi płyty na której ustawiona jest szafa rackowa. Widoczne znaczne ugięcie płyty. Płytę należy wymienić lub podeprzeć.
