Barbara Ościłowska

Pożar budynku socjalnego w Kamieniu Pomorskim

Fire of the subsidized housing building in Kamien Pomorski

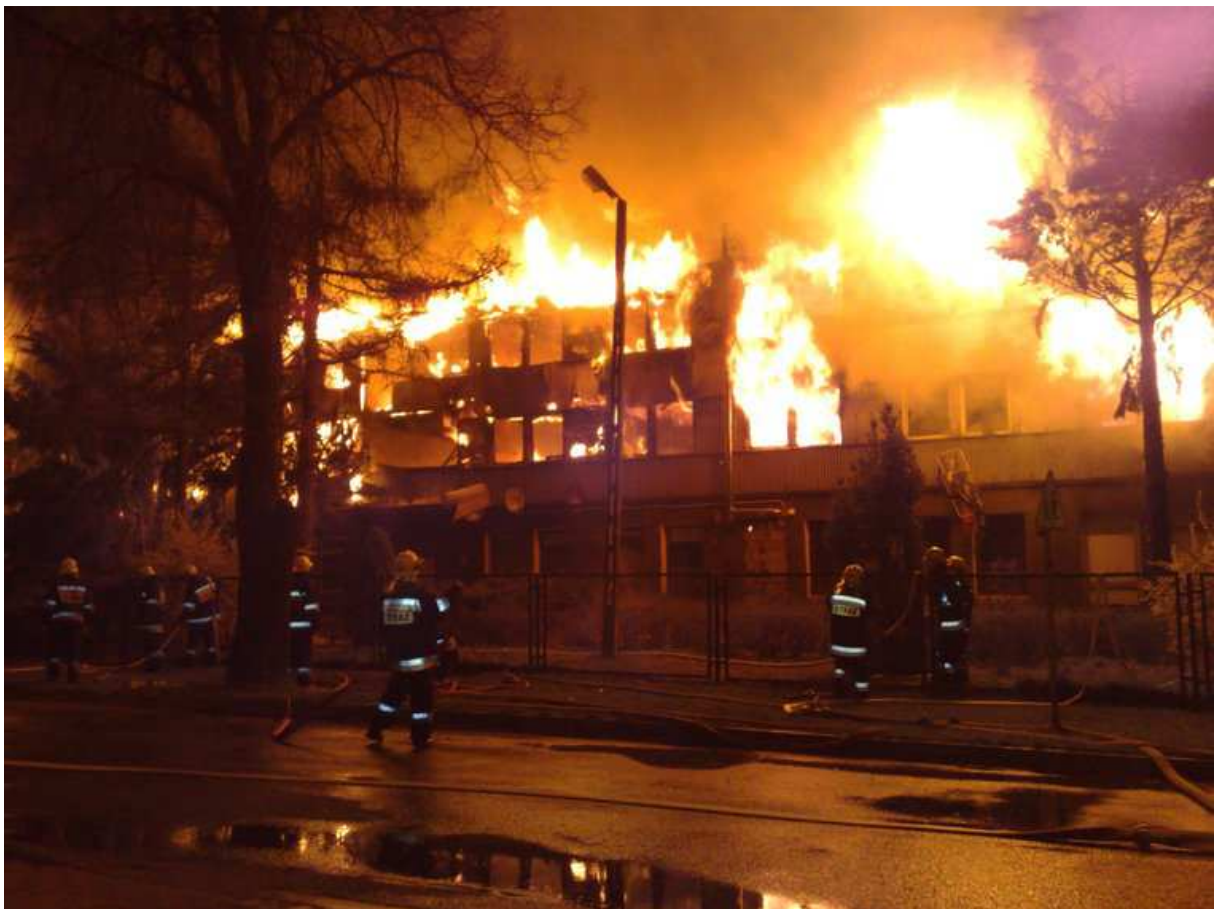
Fot. 1. Widok płonącego budynku.
Źródło: KMP Kamień Pomorski.

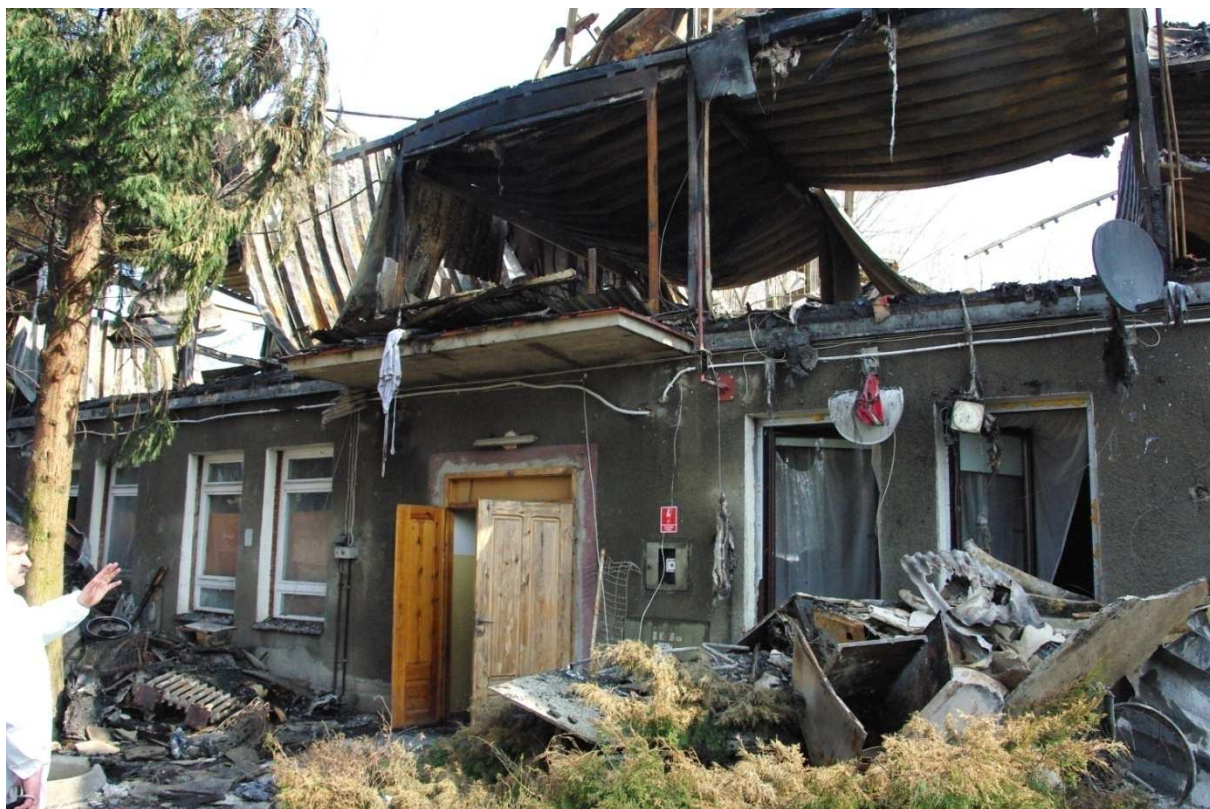
Podczas oględzin zewnętrznych budynku w dniu 15 kwietnia 2009 roku stwierdzono widoczne różnice w stopniu zniszczenia elementów budowlanych. Największe zniszczenia widoczne były w części północnej – północno-wschodniej i północno-zachodniej, co ilustrują zamieszczone poniżej fotografie (fot. 2–6).

Fot. 2. Widok budynku od strony zachodniej (od ul. Wolińskiej).
Źródło: KMP Kamień Pomorski.

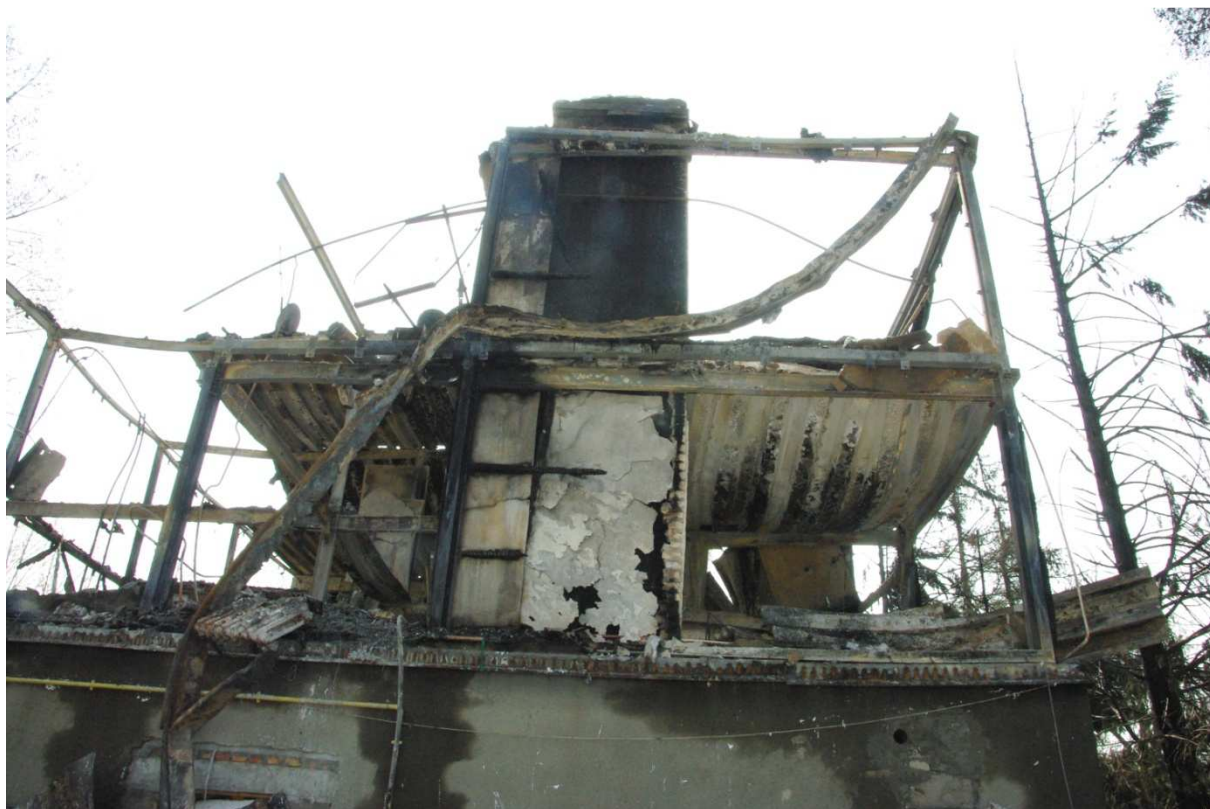
Fot. 3. Widok budynku od strony północnej.

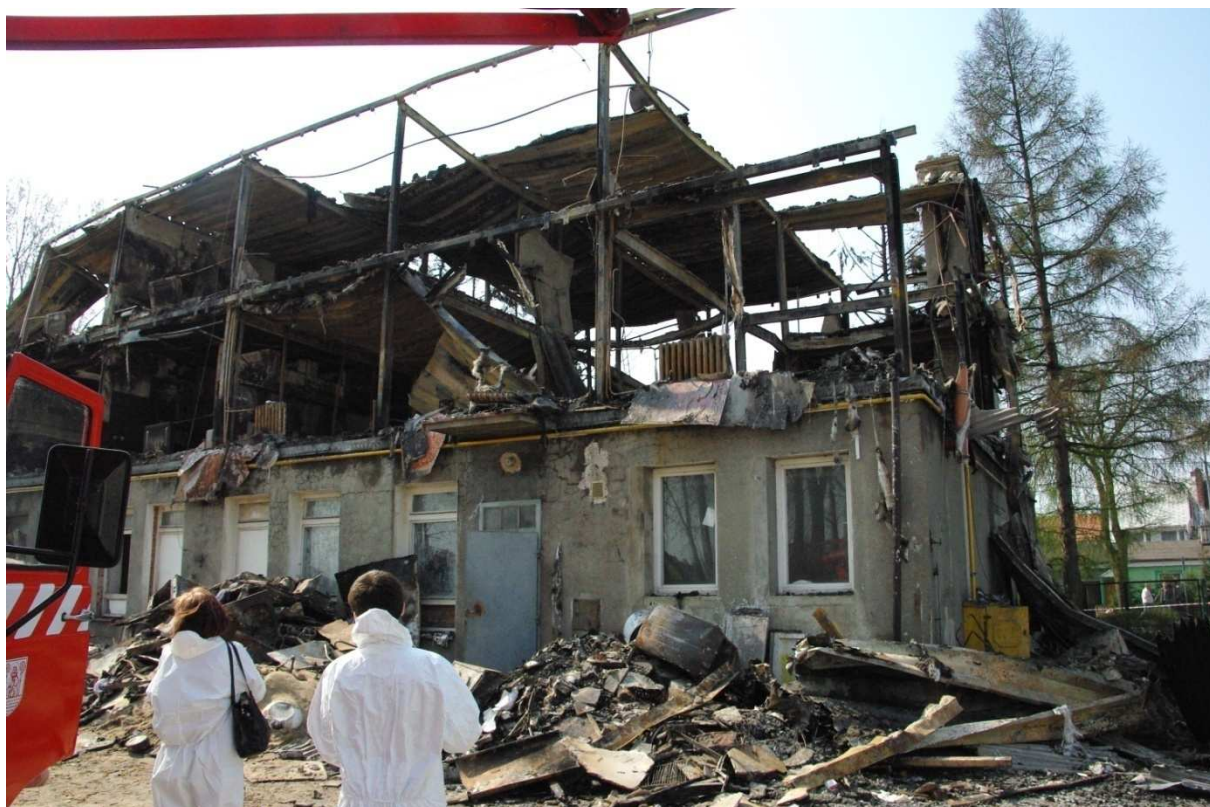
Fot. 4. Widok budynku od strony północno-wschodniej.

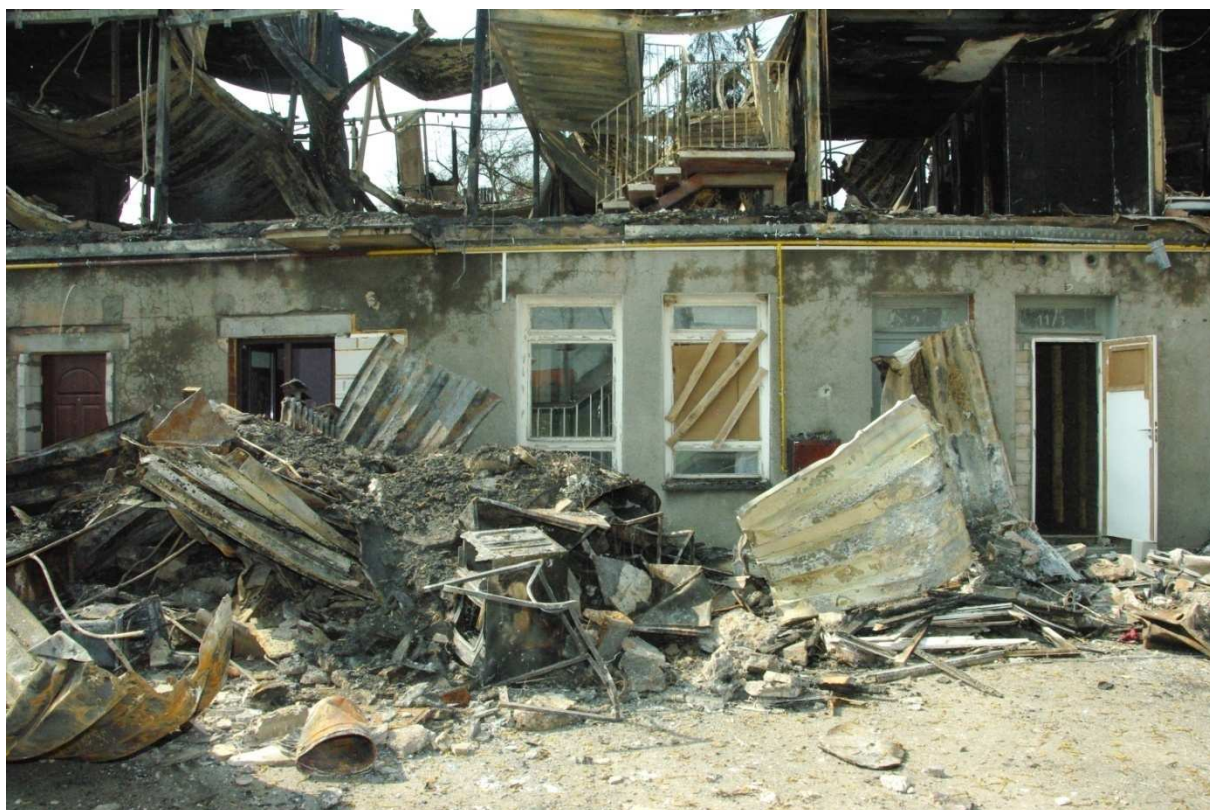
Fot. 5. Widok budynku od strony wschodniej.
Źródło: KMP Kamień Pomorski.

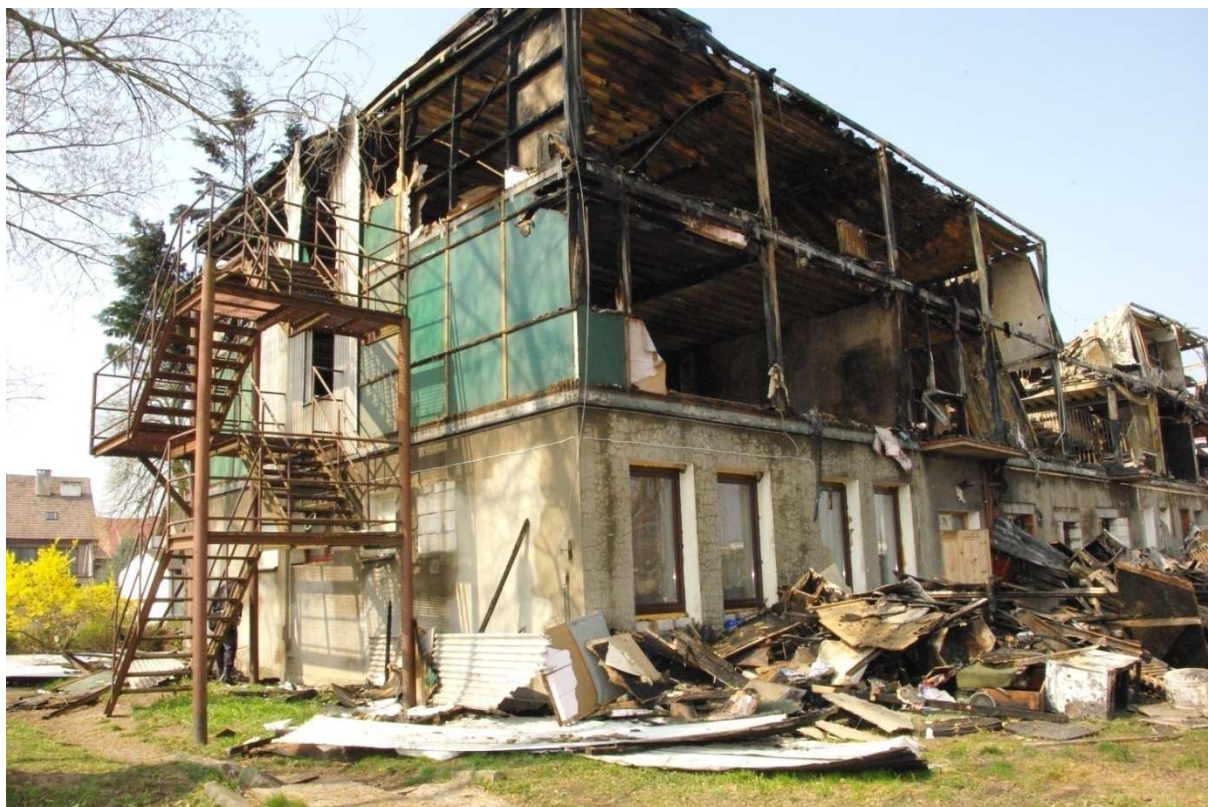
Fot. 6. Widok budynku od strony południowo-wschodniej.
Źródło: KMP Kamień Pomorski.

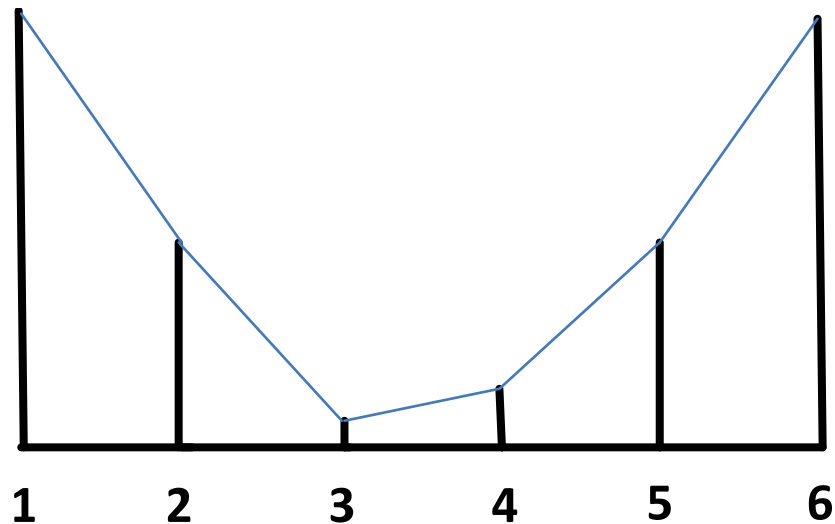
Miejsce powstania pożaru ustala się na podstawie śladów ogniska pożaru (widocznych w materiale palnym i nad nim) lub śladów rozprzestrzeniania się pożaru. Wobec bardzo dużych zniszczeń pożarowych nie zachowały się ślady nad materiałem palnym, w którym zainicjowany został proces spalania. Ślady w materiale palnym były niewidoczne ze względu na zaleganie na korytarzu I piętra warstwy materiałów, które spadły z wyższej kondygnacji. W związku z tym do określenia obszaru, w którym zainicjowany został pożar, posłużono się śladami rozprzestrzeniania się pożaru. Wykorzystano pozostałości płyt drewnopochodnych z domieszką włókien azbestowych, które znajdowały się w ścianach pomiędzy mieszkaniami. Wysokość, do jakiej zachowały się płyty, obrazuje rysunek 1.

Rys. 1. Wysokość płyt po pożarze.

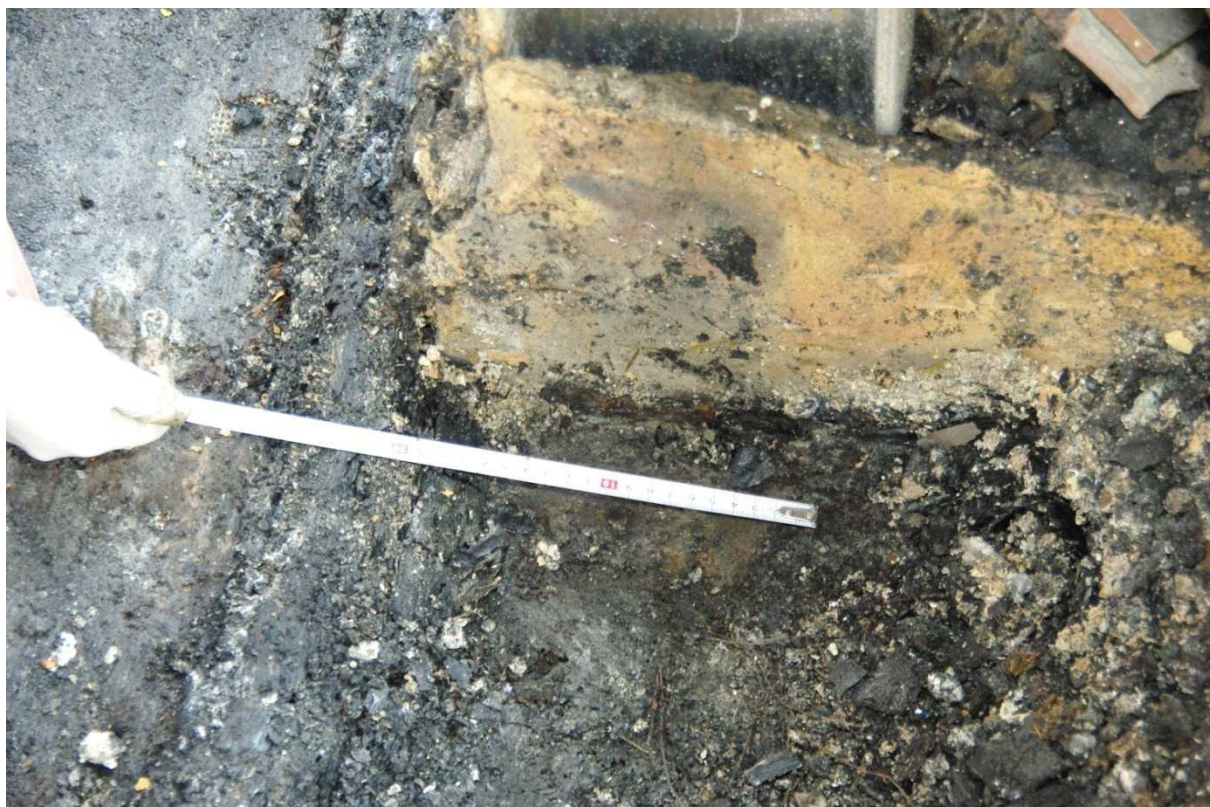
Po wejściu na poziom I piętra przeprowadzono szczegółowe oględziny prawej części korytarza. Zniszczenia elementów palnych oddzielających pomieszczenia mieszkalne i sanitarne od korytarza były intensywniejsze (zaczynały się niżej) po jego lewej stronie, patrząc w kierunku ściany szczytowej północnej. Po odsłonięciu podłoża lewej części korytarza w odległości 40 cm od II słupa (w kierunku ściany szczytowej) ujawniono spód szafki wykonanej z płyty drewnopochodnej o długości 60 cm. W zgliszczach nad tą płytą znajdowały się częściowo zniszczone buty dziecięce. Znajdująca się za nią w kierunku III słupa wykładzina podłogowa nosiła jedynie ślady powierzchniowego zwęglenia. Na biegnącej na podłożu desce z konstrukcji lewej ściany w odległości 32 cm od lewej strony III słupa zaczynały się jej zwęglenia w głąb. Najgłębsze wypalenia tej deski widoczne były w obszarze III słupa i po jego prawej stronie na długości 21 cm w kierunku ściany szczytowej północnej. Ślady spalania płomieniowego i zwęgleń widoczne były od samego dołu. Bezpośrednio przy słupie III nastąpiło wypalenie wykładziny dywanowej na powierzchni około 176 cm^2 ($11 \times 16 \text{ cm}$). Wypalenie wykładziny stwierdzono również po prawej stronie słupa III, ale wewnątrz pomieszczenia. Powierzchnia tego wypalenia wynosiła około $140,25 \text{ cm}^2$ (fot. 7). W obszarze tym ujawniono trzy przewody miedziane ze śladami zwarć (fot. 8).

Fot. 7. Wypalenie wykładziny.
Źródło: KMP Kamień Pomorski.

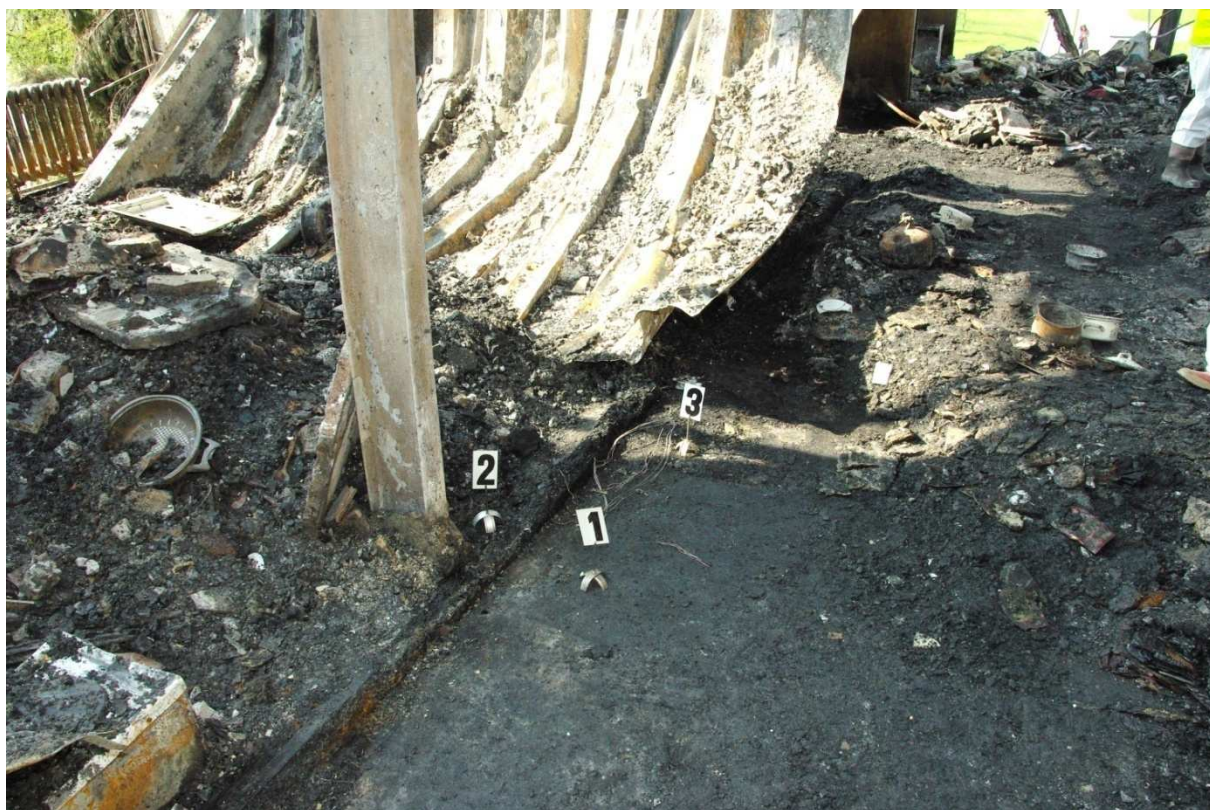
Fot. 8. Umieszczenie śladów.
Źródło: KMP Kamień Pomorski.

Przeprowadzone badania metaloznawcze wykazały, że na dwóch zabezpieczonych przewodach znajdowały się ślady zwarć wtórnych, na jednym przewodzie natomiast były ślady zwarcia pierwotnego.

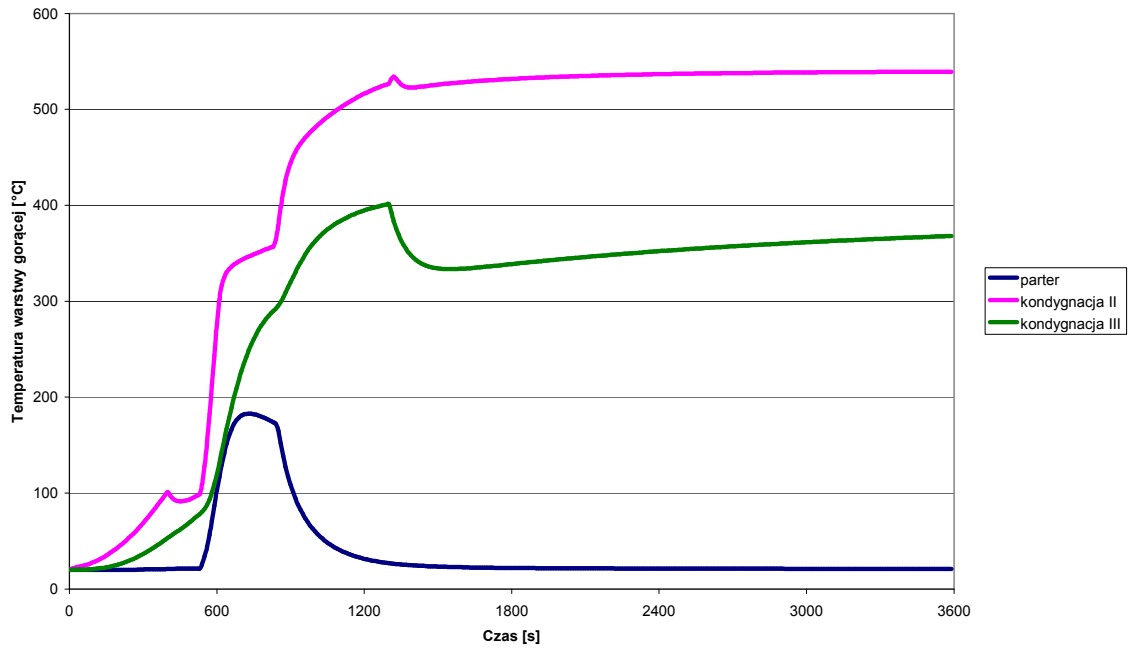
Wykres 1. Zmiana temperatury warstwy gorącej na poszczególnych kondygnacjach budynku.

- Najwyższa wartość temperatury warstwy gorącej na kondygnacji II budynku (piętro, gdzie powstał pożar) wyniosła około 530°C po czasie 1330 sekund (22 minuty). Należy jednak stwierdzić, iż jest to uśredniona temperatura w całej objętości warstwy i w rzeczywistości w środowisku pożaru miejscowo występowały wyższe temperatury.

- Najwyższa wartość temperatury warstwy gorącej na kondygnacji III budynku (najwyższej) wyniosła około 400°C po czasie 1300 sekund (22 minuty).
- Najwyższa wartość temperatury warstwy gorącej na I kondygnacji budynku (parter) wyniosła około 183°C po czasie 730 sekund (12 minut). Jednak podwyższona temperatura w tym obszarze utrzymywała się przez czas około 600 sekund (10 minut).

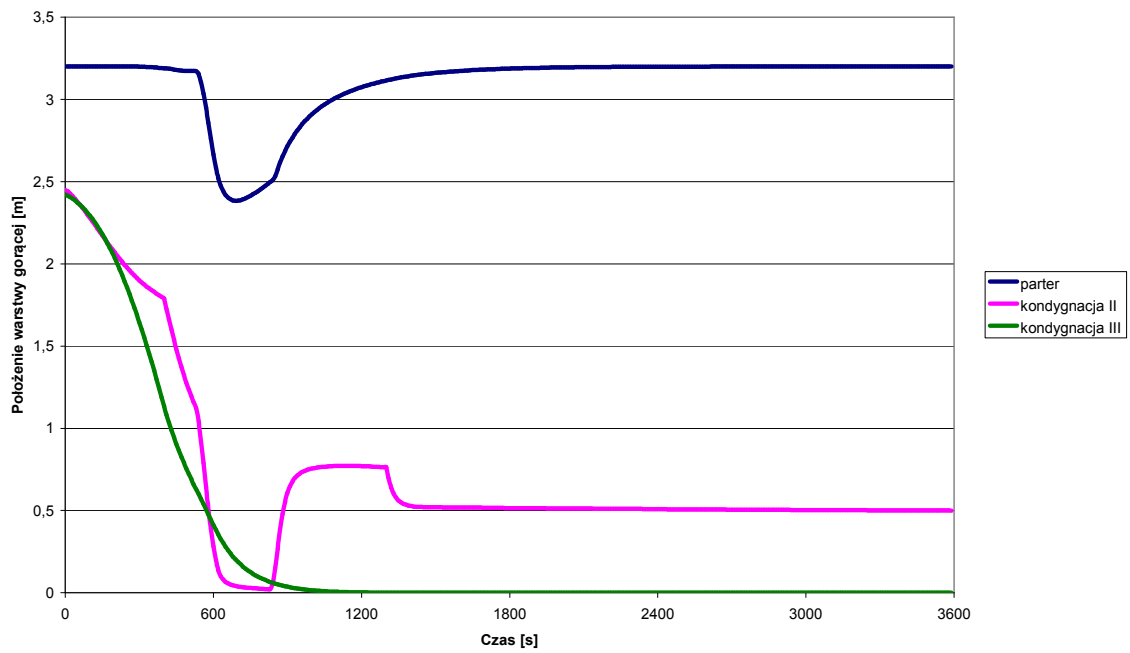
Wykres 2. Zmiana położenia warstwy gorącej na poszczególnych kondygnacjach budynku.

- Położenie warstwy gorącej na II kondygnacji budynku (I piętro, gdzie powstał pożar) osiągnęło minimalną wartość 0,02 metra po czasie 800 sekund (13 minut), co oznacza, że kondygnacja wypełniła się całkowicie dymem. Po czasie 1400 sekund (23 minuty) trwania pożaru położenie warstwy dymu utrzymywało się na wysokości 0,5 metra.

- Położenie warstwy gorącej na III kondygnacji budynku (najwyższej) osiągnęło minimalną wartość równą zero po czasie 1130 sekund (19 minut), co oznacza, że nastąpiło całkowite wypełnienie tej kondygnacji produktami spalania.

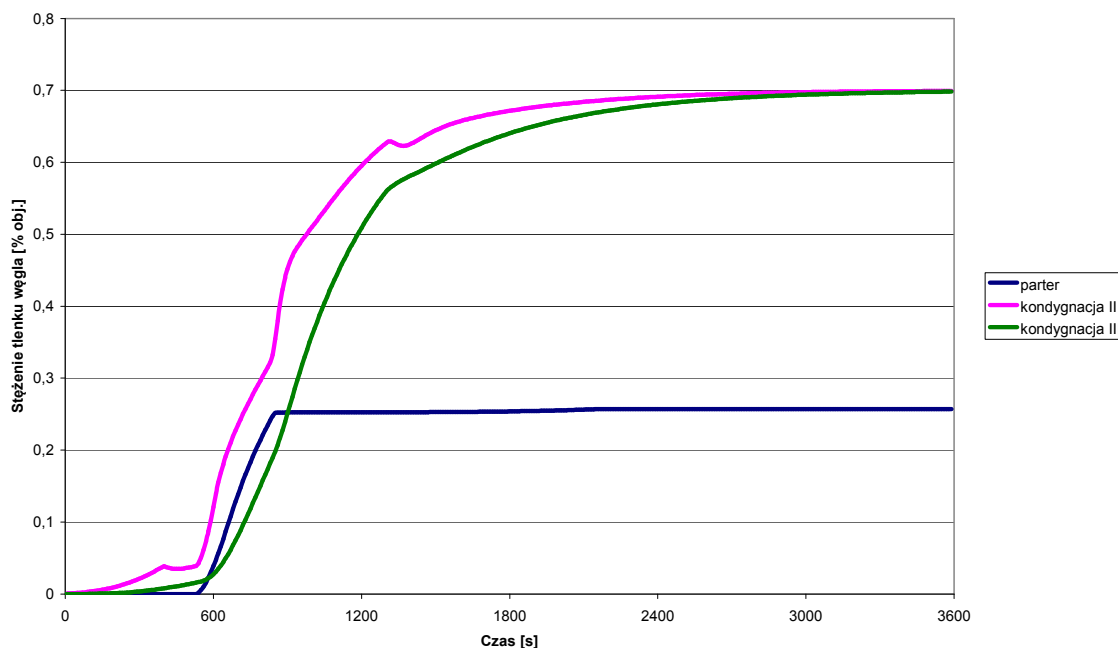
Wykres 3. Zmiana stężenia tlenu węgla na poszczególnych kondygnacjach budynku.

- Położenie warstwy gorącej na I kondygnacji budynku (parter) osiągnęło minimalną wartość 2,38 metra po czasie 690 sekund (12 minut).
- Stężenie tlenu węgla na kondygnacji II i III budynku (I piętro, gdzie powstał pożar, i II piętro) osiągnęło maksymalną wartość 0,7% objętościowych, a na kondygnacji I (parter) 0,26% obj.
