PAŃSTWOWA KOMISJA BADANIA WYPADKÓW KOLEJOWYCH
Ministerstwo Infrastruktury

RAPORT PKBWK/04/2019

**z badania poważnego wypadku kat. A18 zaistniałego w dniu 02 sierpnia 2018 r.
o godz. 16:30 na przejeździe kolejowo-drogowym kat. „A” obsługiwanym przez dróżnika
przejazdowego z posterunku 43, szlak Pierzyska – Gniezno,
w torze nr 1, w km 43,141 linii kolejowej 353 Poznań Wschód – Skandawa
obszar zarządcy infrastruktury PKP Polskie Linie Kolejowe S.A.,
Zakład Linii Kolejowych w Poznaniu**

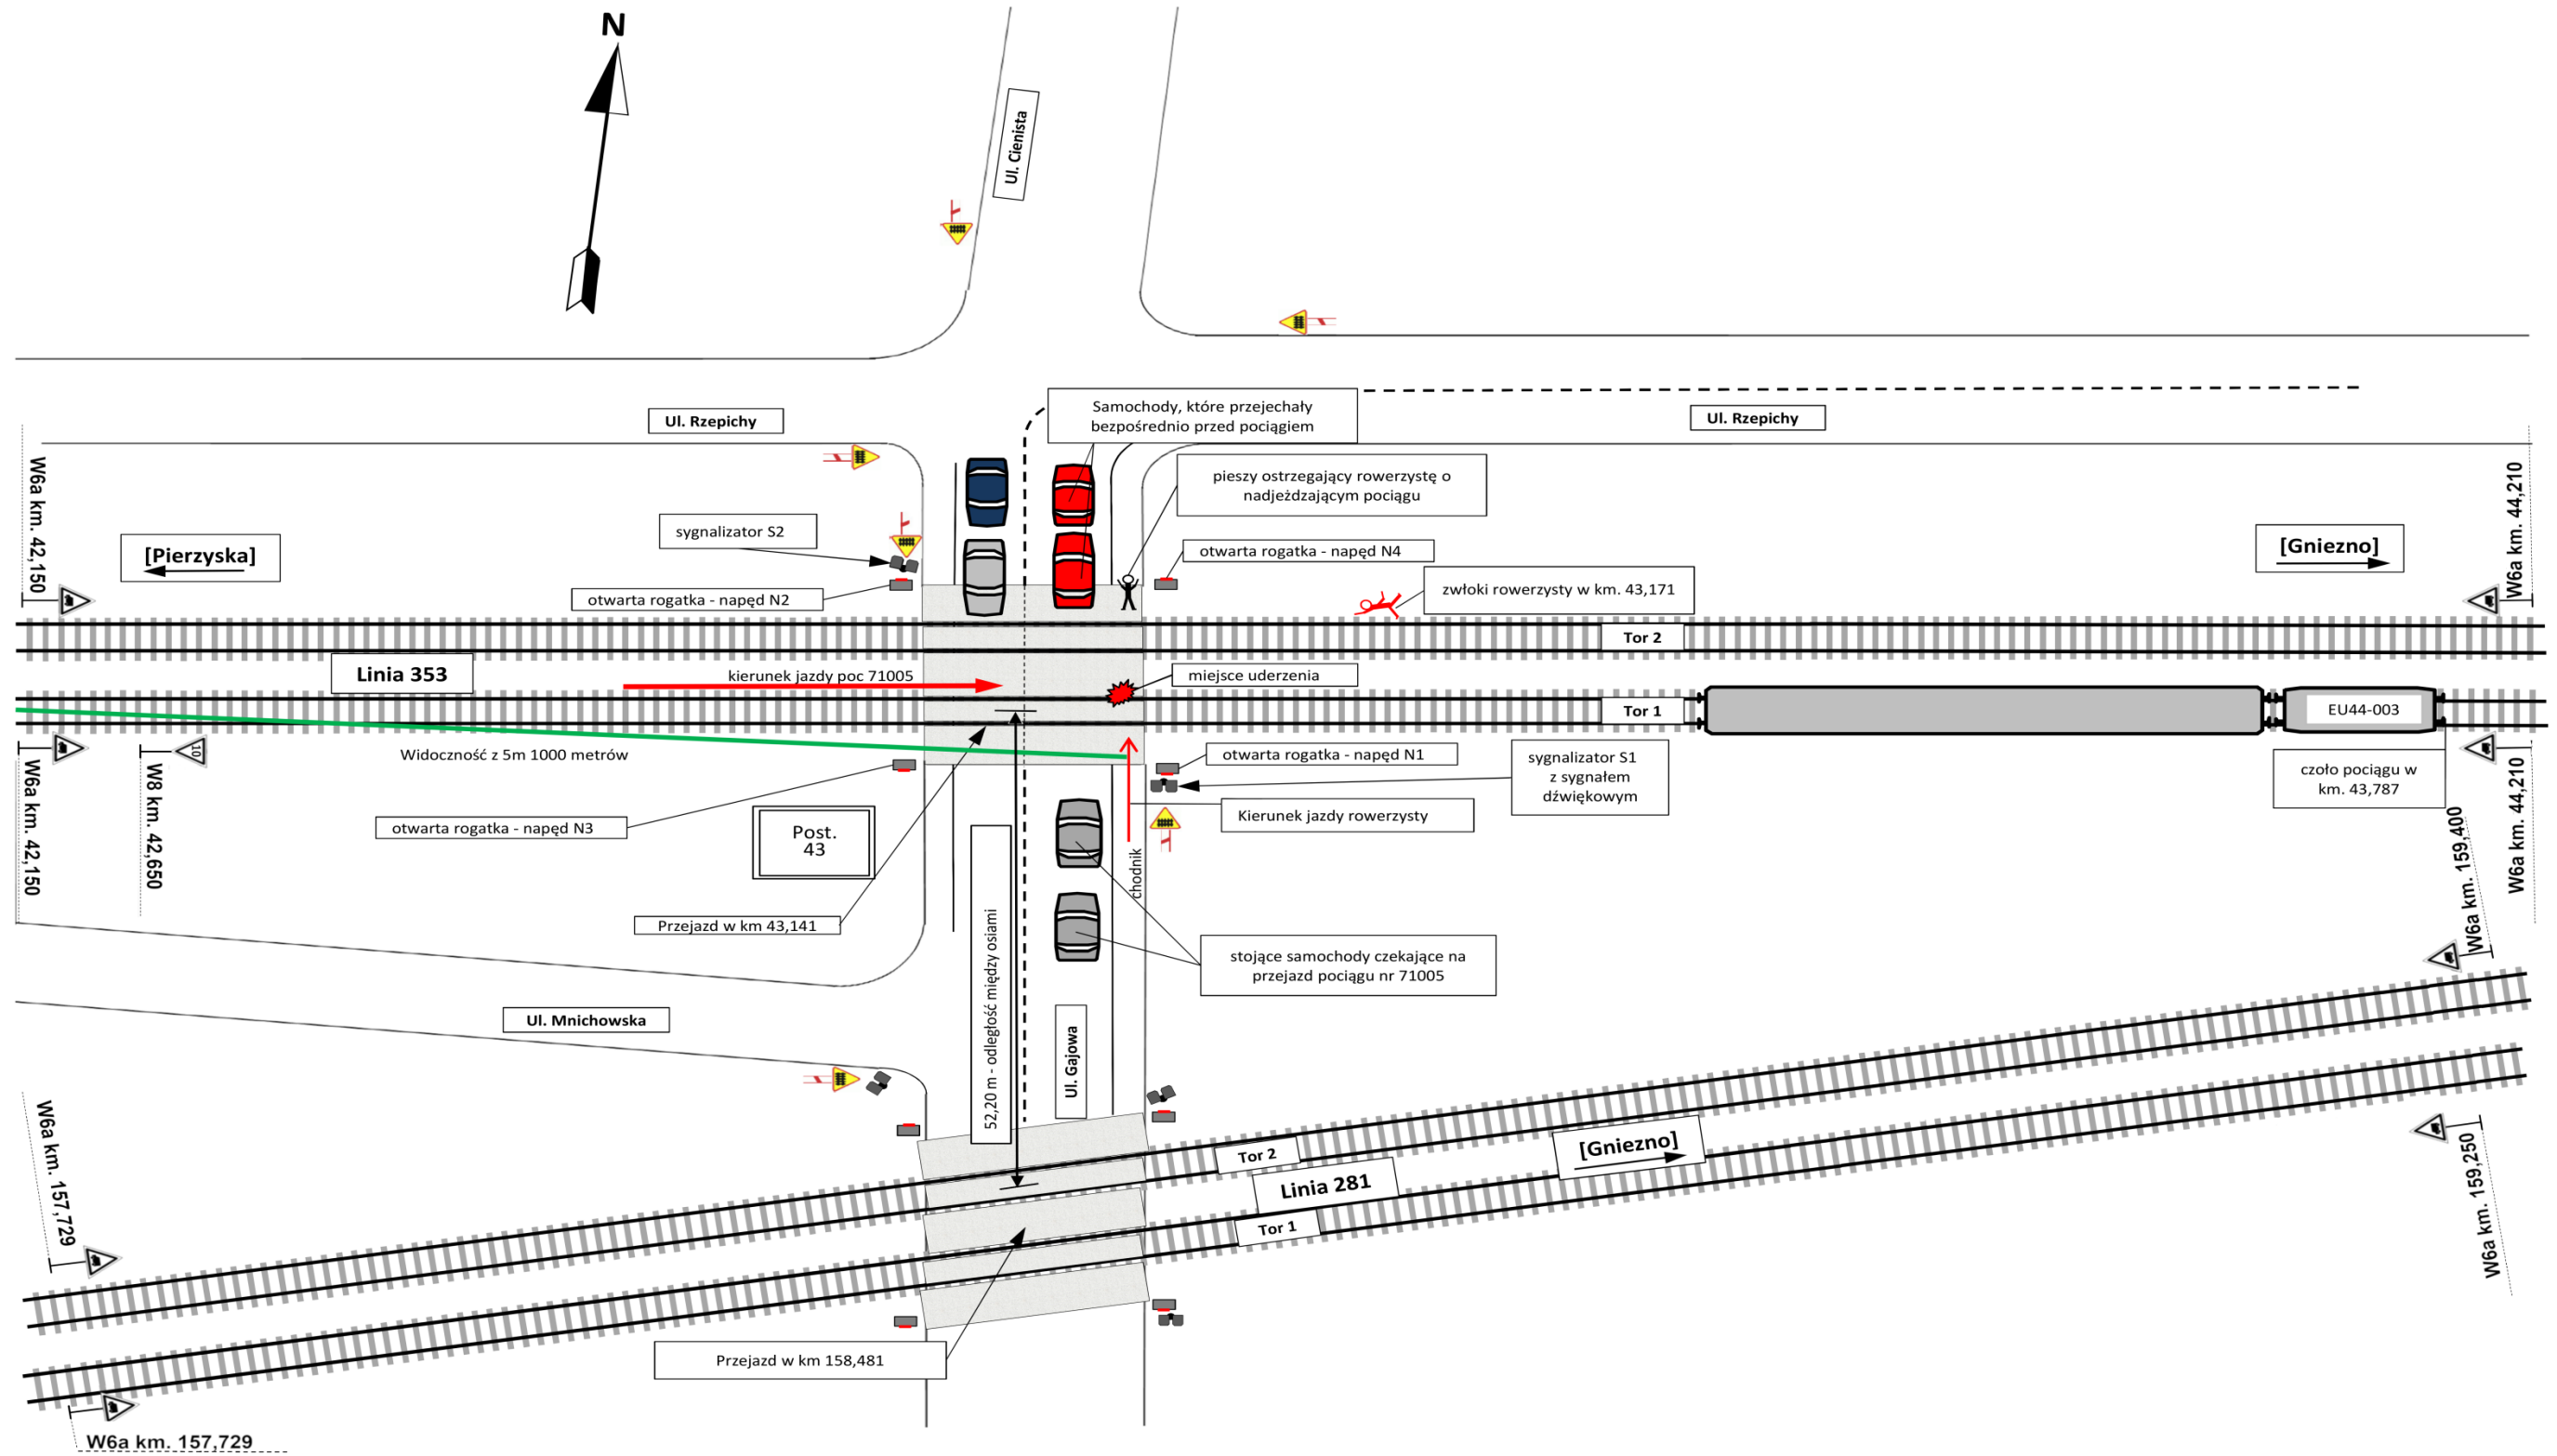
Rysunek 1 - Szkic wypadku

zgłoszenie o odjeździe pociągu nr 57314 (relacji Bydgoszcz Główna – Poznań Główny) torem nr 2 w kierunku Pierzysk. W tym samym czasie dyżurny ruchu stacji Pierzyska zgłosił odjazd pociągu nr ECE 71005 po torze nr 1 w kierunku Gniezna. Rogatki zostały zamknięte o godz. 16:28. Po przejechaniu pociągu nr 57314 torem nr 2 w kierunku Pierzysk dróżnik przejazdowy posterunku nr 43 otworzył rogatek w celu umożliwienia przejazdu samochodów stojących przed przejazdem. Po otwarciu rogatek szybkim krokiem przeszło dwóch pieszych: jeden z prawej na lewą stronę przejazdu, drugi z lewej na prawą stronę przejazdu (patrzac w kierunku jazdy pociągu) oraz przejechały dwa samochody z prawej na lewą stronę przejazdu (patrzac w kierunku jazdy pociągu).

Gdy pociąg ECE 71005 znajdował się w kilometrze 42,724 (420 metrów przed miejscem wypadku), maszynista tego pociągu zauważył ruch kołowy na przejeździe i rozpoczął nadawanie sygnału dźwiękowego „Baczność”. Sygnał ten był nadawany nieprzerwalnie, aż do momentu potrącenia rowerzysty (przez 10 sekund). Po upływie 10 sekund od zauważenia ruchu kołowego na przejeździe przez maszynistę następuje potrącenie rowerzysty. Maszynista użył hamowania nagłego w momencie zauważenia wjeżdżającego rowerzysty.

Czoło lokomotywy zatrzymało się w km 43,787 tj. 646 metrów za miejscem zdarzenia.

Dróżnik przejazdowy posterunku 43 po zorientowaniu się, że do przejazdu zbliża się pociąg ECE 71005 (ok. 10 sekund przed zdarzeniem) rozpoczął zamykanie rogatek używając przycisków zamykania rogatek w trybie normalnej pracy, gdzie łączny czas zamknięcia rogatki wynosi średnio ok. 25,5 sekundy tj. czas ostrzegania trwał przez 14,3 sekund działały czerwone światła na sygnalizatorach drogowych, działał sygnał dźwiękowy (dzwon elektroniczny) oraz lampki umieszczone na drągach rogatkowych (czas wstępnego ostrzegania), następnie po tym czasie zaczynały działać napędy rogatkowe i rogatki się zamykały (średni czas do pełnego zamknięcia rogatek to 11,2 sekundy). Rogatki zamknęły się dopiero po przejechaniu pociągu nr ECE 71005 przez przejazd kolejowo - drogowy przy otwartych rogatkach (nadal trwało wstępne ostrzeżenie nadawane przez sygnalizatory świetlne).

Jeden z pieszych po przekroczeniu przejazdu zatrzymał się przy torze nr 2 i gdy zauważył, że rowerzysta wjeżdża na przejazd, do którego zbliża się pociąg zaczął ostrzegać rowerzystę wymachując rękami, krzycząc o nadjeżdżającym pociągu. Rowerzysta od momentu, gdy wsiadł na rower przez 6 metrów jechał spokojnym tempem, nie rozglądał się, nie reagował na znaki dawane przez użytkowników przejazdu oraz jadący pociąg kontynuując przekraczanie przejazdu. Gdy rowerzysta uświadomił sobie, że grozi mu niebezpieczeństwo, pozostając w skrajni nadjeżdżającego pociągu mocniej nacisnął na pedały i przejechał jeszcze ok. 2 metry do momentu uderzenia. Podczas przekraczania przejazdu rowerzysta cały czas patrzył na wprost, przed siebie. Przy prędkości pociągu nr ECE 71005 wynoszącej 144 km/h następuje potrącenie rowerzysty lewą stroną czoła lokomotywy (patrzac w kierunku jazdy pociągu). W wyniku uderzenia rowerzysta został odrzucony na odległość 25 metrów od osi przejazdu w kierunku toru nr 2 i poniósł śmierć na miejscu.

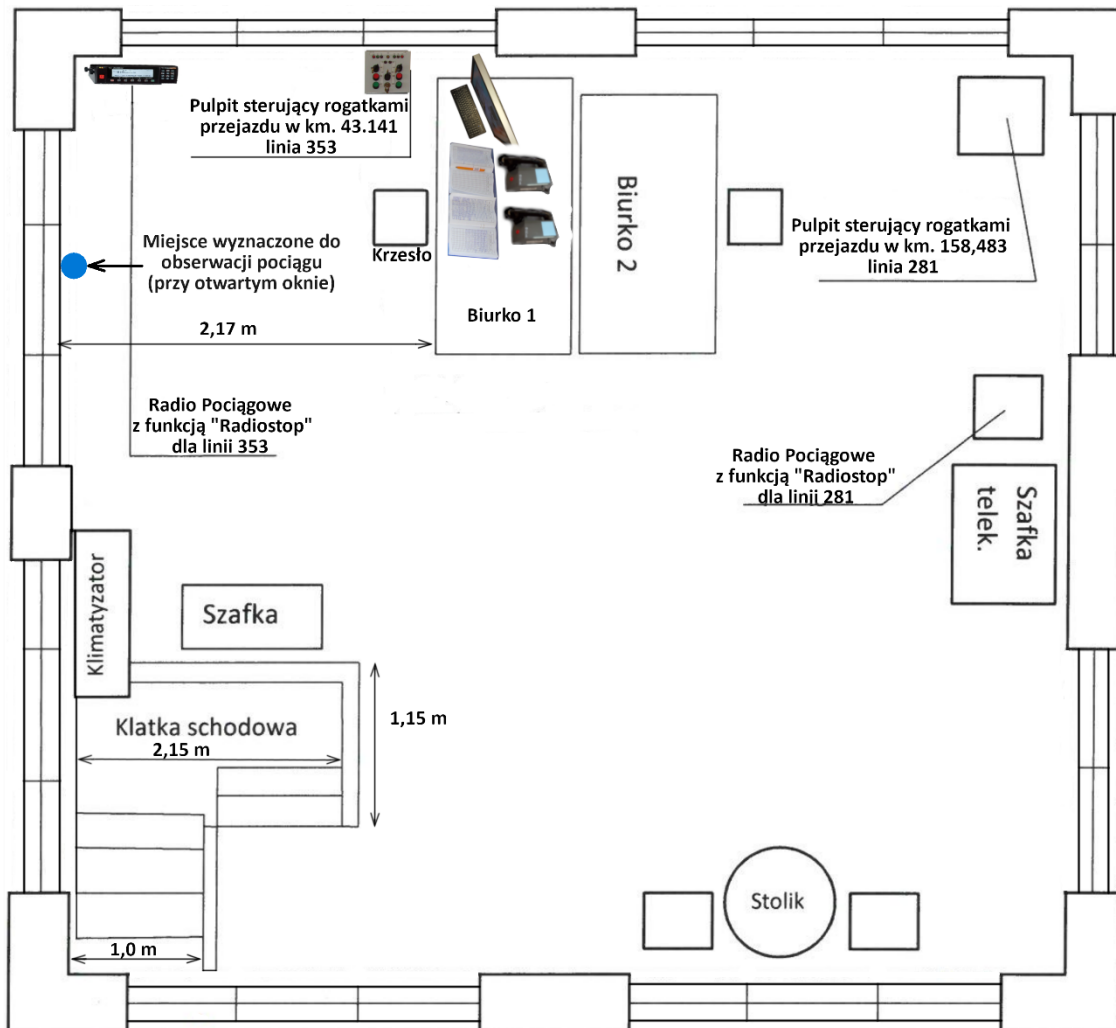
Rysunek 2 - Szkic pomieszczenia pracy dróżnika – piętro

Budynek usytuowany jest w odległości 15,75 m od osi toru nr 1 linii 353. Wysokość pomieszczenia 2,5 m. Budynek przeszkolony z czterech stron w następujący sposób:

- w kierunku stacji Gniezno - dwoma oknami 3 skrzydłowymi o wymiarach: szerokość 2,20 m, wysokość 1,2 m,
- od strony toru nr 1 linii 353 - dwoma oknami 3 skrzydłowymi o wymiarach: szerokość 2,20 m, wysokość 1,2 m,
- w kierunku stacji Pierzyska - dwoma oknami 3 skrzydłowymi o wymiarach: szerokość 2,20 m, wysokość 1,2 m,
- od strony linii 281 oknami dwuskrzydłowymi o wymiarach: szerokość 1,5 m, wysokość 1,2 m.

Okna są wyposażone w rolety przeciwsłoneczne. Wysokość od podłogi do parapetu wynosi 0,85 m. Pomieszczenie klimatyzowane. Posterunek wyposażony jest w dwa radiotelefony pociągowe z funkcją „Radio-stop” odpowiednio dla linii 351 (kanał nr 5) oraz dla linii 281 (kanał nr 4). Rysunek nr 2 przedstawia rzut piętra budynku, w którym znajduje się pomieszczenie pracy dróżnika przejazdowego posterunku 43.

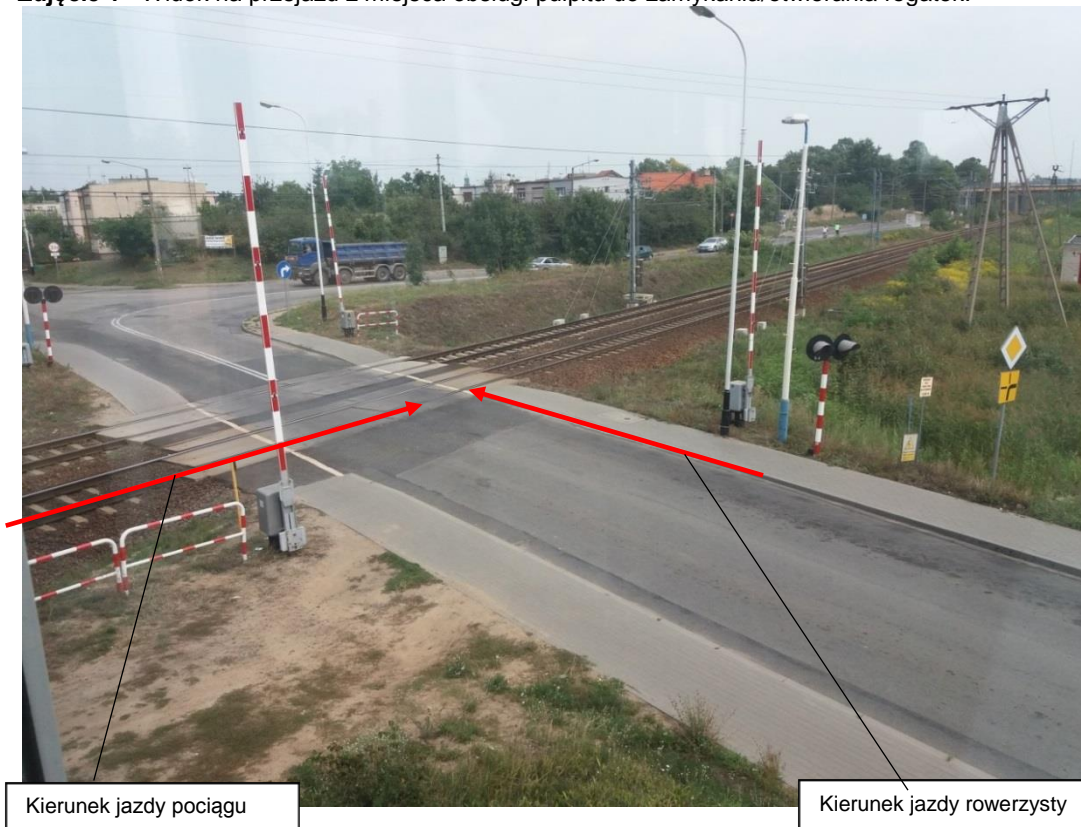
Zdjęcie 1 - Widok na przejazd z miejsca obsługi pulpitu do zamykania/otwierania rogatek.

Wyposażenie pomieszczenia nie przeszkadza w swobodnym poruszaniu się oraz nie usytuowanie elementów wyposażenia nie ogranicza widoczności w żadnym kierunku. Widoczność rogatki oraz zbliżających się pociągów ze stanowiska pracy dróżnika (z miejsca obsługi pulpitu sterującego) jest dobra dla obu przejazdów kolejowo – drogowych tj. w km 43,141 linii 353 i w km 158,483 linii 281. Radiotelefony znajdują się w zasięgu ręki i ich usytuowanie pozwala na łatwe i szybkie użycie z wyznaczonego regulaminem miejsca obserwacji pociągów przez dróżnika przejazdowego (otwarte okno). Widoczność w obu kierunkach z miejsca obsługi pulpitu sterującego zamykaniem i otwieraniem rogatki pokazują zdjęcia nr 1 i nr 2.

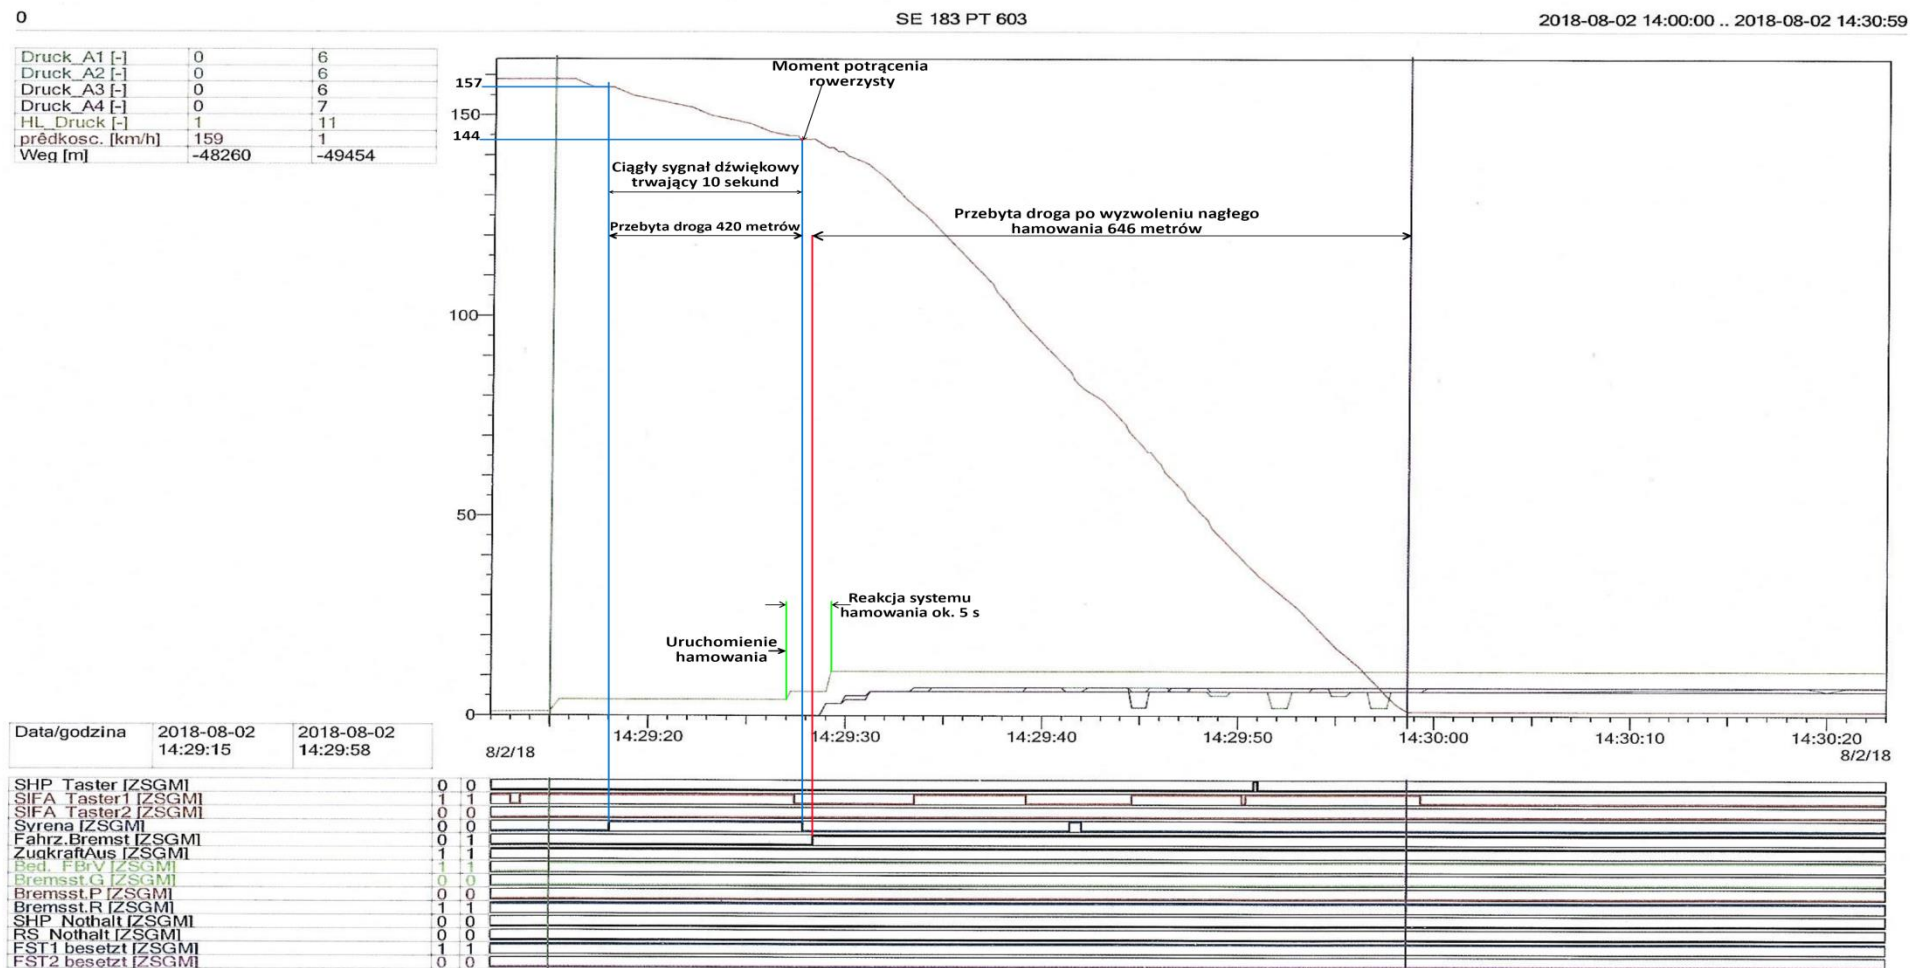
Rysunek 3 - Wydruk z rejestratora – analiza prowadzenia pociągu przed wypadkiem.

Pociąg pasażerski ECE 71005 relacji Berlin Hbf – Warszawa Wschodnia, zestawiony z lokomotywy serii EU44-003 należącej do przewoźnika kolejowego „PKP Intercity” S.A oraz 6 wagonów pasażerskich. Ze stacji Poznań Główny pociąg wyjechał o godz.16:04 (+12 minut później od planowanego odjazdu). Po wzroście prędkości składu do 60 km/h następuje hamowanie kontrolne. Skład kontynuował jazdę zgodnie z parametrami linii. Automatyczny posterunek Mnichówko na szlaku Pierzyska – Gniezno, pociąg ECE 71005 mija z 14 minutowym opóźnieniem od planowanego rozkładu jazdy, kontynuuje jazdę z prędkością rozkładową. Po minięciu wskaźnika „W8” z cyfrą „10” (wskaźnik informujący o konieczności zmniejszenia prędkości z rozkładowej do 100 km/h na obowiązującej drodze hamowania, w tym przypadku 1300 metrów), maszynista rozpoczął zmniejszanie prędkości. Po ok. 3 sekundach maszyniści zauważyli odbywający się ruch na przejeździe kolejowo - drogowym i zaczęli nadawać ciągły sygnał dźwiękowy „bacność” trwający do momentu zdarzenia. Sygnał dźwiękowy trwa przez 10 sekund, a pociąg w tym czasie przejechał 420 metrów zmniejszając prędkość ze 159 km/h do 144 km/h. W chwili wjechania rowerzysty na przejazd prędkość pociągu wynosiła 144 km/h i w tym momencie wdrożono nagłe hamowanie (czas reakcji systemu hamującego ok. 1s, pierwsze skutki hamowania - wytracanie prędkości składu pociągu po uruchomieniu systemu hamującego po ok. 5s). Po potrąceniu rowerzysty przy prędkości 144 km/h po przebyciu 646 metrów pociąg zatrzymał się w km 43,787.
