**PAŃSTWOWA KOMISJA BADANIA WYPADKÓW KOLEJOWYCH**  
**Ministerstwo Spraw Wewnętrznych i Administracji**

**RAPORT Nr PKBWK/06/2020**

**z badania wypadku kategorii B11**  
**zaistniałego 08 sierpnia 2019 r. o godzinie 23:18**  
**szlak Tarnów Opolski - Opole Groszowice, tor nr 1,**  
**w km 87,973 linii kolejowej nr 132 Bytom – Wrocław Główny**

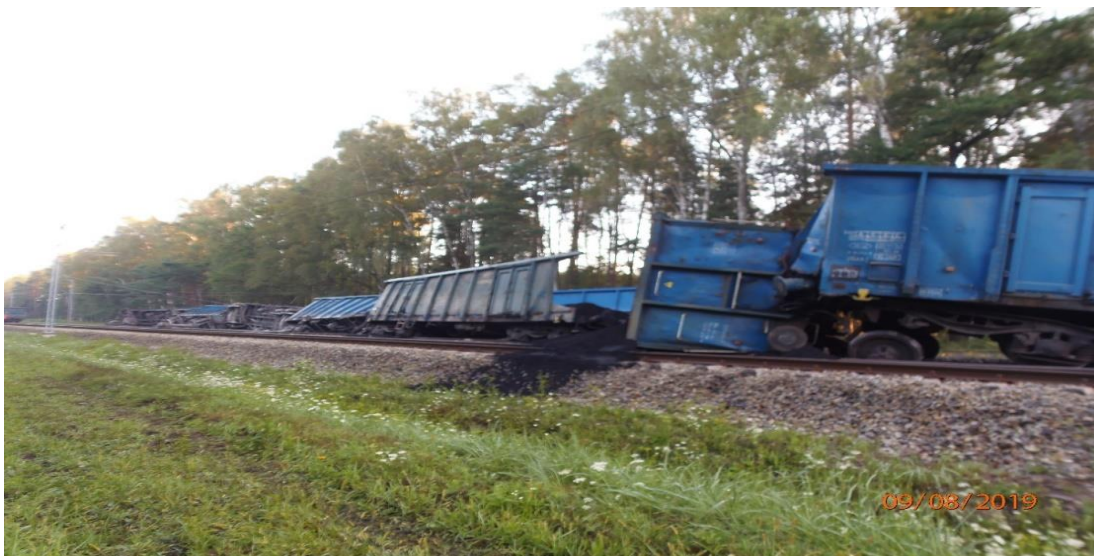
Zdjęcie 1 - Widok ogólny miejsca zdarzenia (foto PKBWK)

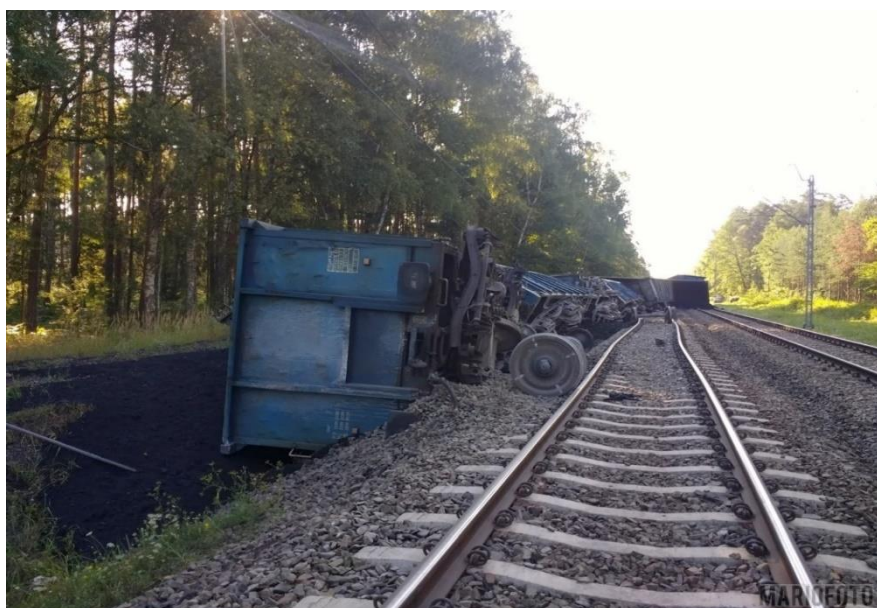
Wskutek przewrócenia się wagonów doszło do uszkodzenia sieci trakcyjnej i pogięcia słupów trakcyjnych. Wykolejenie piątego wagonu spowodowało urwanie cięgła w piątym wagonie nr 31 51 5496 893-9, co spowodowało rozłączenie sprzęgów powietrznych hamulcowych pomiędzy czwartym wagonem nr 82 51 5356 088-3, a piątym wagonem nr 31 51 5496 893-9 i zatrzymanie się w km 89.417. Pociąg TME 464045 przejechał z wykolejonymi wagonami torem nr 1 od km 87.973 do km 89.417 tj. 1444 metry. Czoło lokomotywy z czterema niewykolejonymi wagonami zatrzymało się w km 89.600. Wykolejone i przewrócone wagony zniszczyły

nawierzchnię torów nr 1 i 2 oraz zablokowały przejezdność linii kolejowej nr 132. Szczegółowy opis zniszczeń i strat opisano w punkcie II.2.3.

Zdjęcie 2 - Widok ogólny skutków wypadku (foto PKBWK)

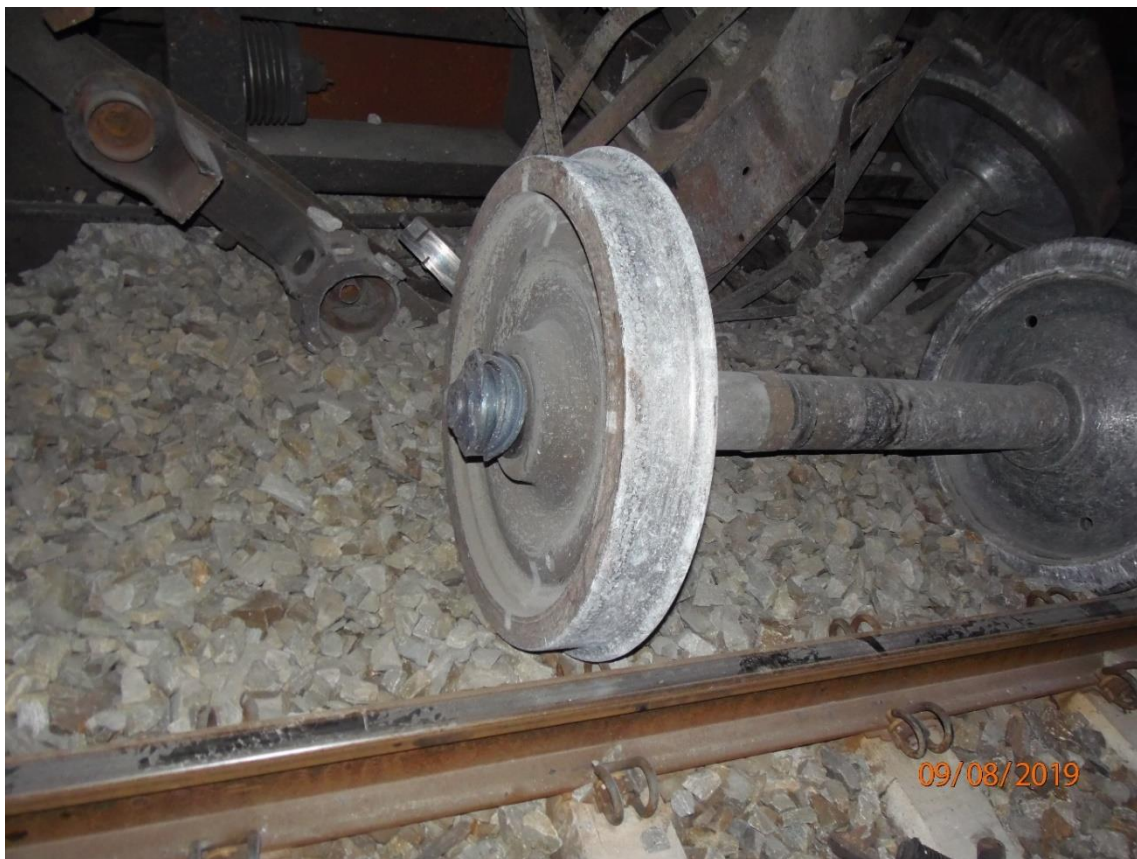
Zdjęcie 3 -Uszkodzony zestaw kołowy nr 5249978 wagonu nr 31 51 5496 893-9 po zdarzeniu (fot. PKBWK)

- 1) Wagon serii Eaos nr **31 51 5496 893-9** (piąty od czoła) „ładowny” wykolejony dwoma wózkami, przewrócony na prawą stronę, złamany czop osi zestawu kołowego nr 5249978 z lewej strony, uszkodzone powierzchnie toczne zestawów kołowych nr 018977700; 01840487, 018807507, urwany sprzęg śrubowy, zgięte dwa stopnie manewrowe, pogięta rama w dwóch wózkach, wyrwane z czołownicy dwa zderzaki, ostojnica pudła zgięta, urwany kurek końcowy powietrzny, pogięty układ hamulcowy.

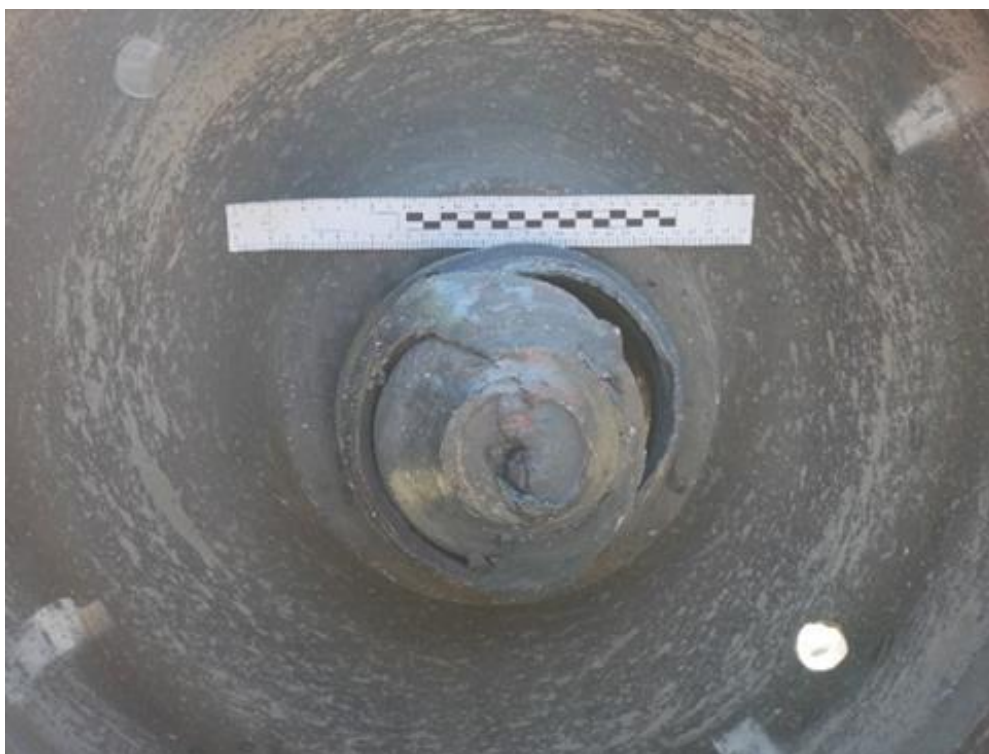
Wykolejenie wagonu ładownego nr 31 51 5496 893-9 (piątego w składzie), podczas jazdy pociągu TME 464045 relacji Budryk Ornontowice – Opole Elektrownia Czarnowąsy, w wyniku złamania zmęczeniowego czopa osi.

Zdjęcie 4 - Złamana oś– strona od koła obręczowanego (foto PKBWK)

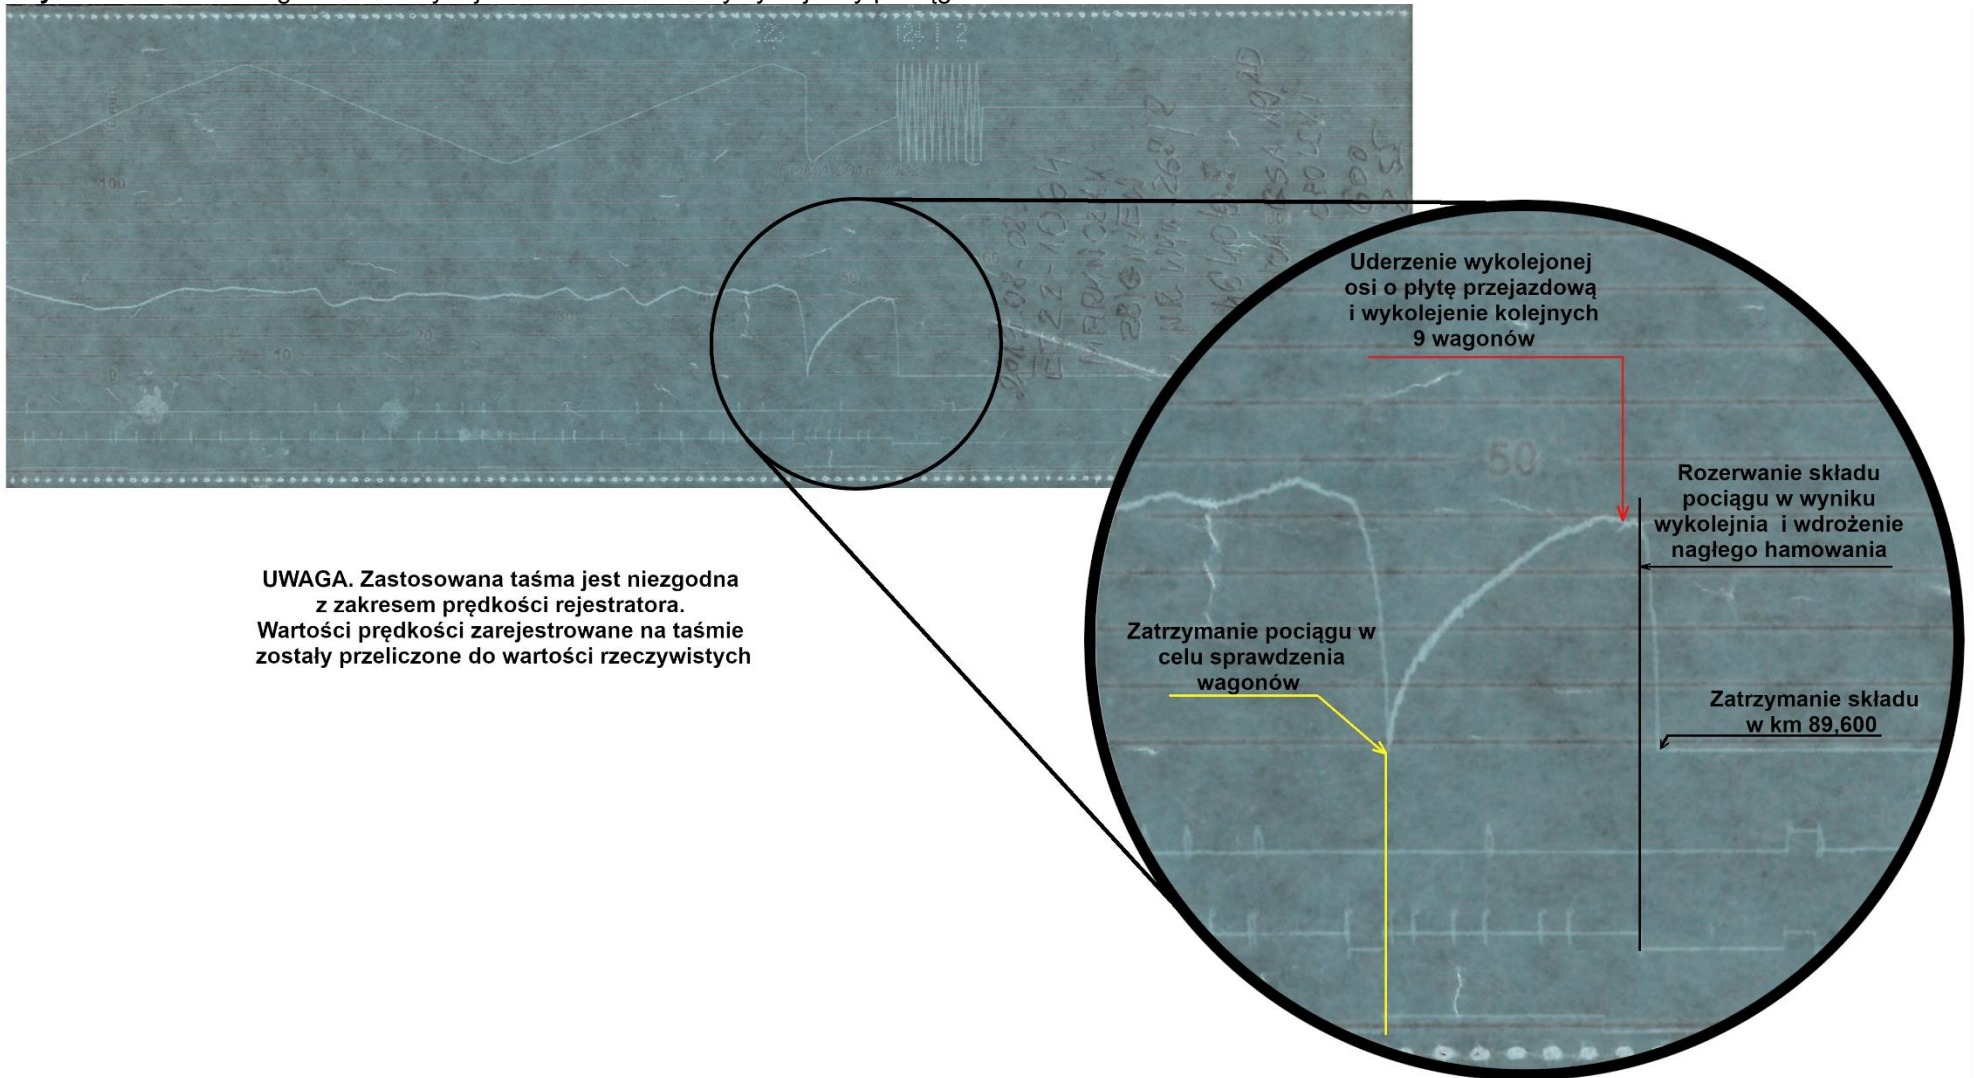
Rysunek 2 - Skan fragmentu taśmy rejestratora - charakterystyka jazdy pociągu nr TME 464045

- od godziny 22:16 do godziny 23:01 jazda na odcinku 44,7 km bez zatrzymania,
- od godziny 23:01 do godziny 23:08 zarejestrowane ciśnienie w cylindrach hamulcowych, zatrzymanie i postój pociągu,
- od godziny 23:08 do godziny 23:14 uruchomienie pociągu, jazda z załączonym napędem i wzrost prędkości do ok 58,5 km/h (prędkość zarejestrowana na taśmie założonej w prędkościomierzu wynosi 39km/h),
- od godziny 23:14 do godziny 23:15 jazda z wyłączonym napędem i nagły spadek prędkości pociągu do 0 km/h i rejestracja ciśnienia w cylindrach hamulcowych lokomotywy,
- od godziny 23:08 to jest od miejsca chwilowego postoju pociągu do miejsca wypadku, pociąg przejechał 3800 m,
- rejestracja postoju pociągu od godziny 23:15 do godziny 02:55 dnia 09.08.2019 roku - do godziny wyjęcia taśmy z prędkościomierza.

**UWAGA.** Zastosowana taśma jest niezgodna z zakresem prędkości rejestratora. Wartości prędkości zarejestrowane na taśmie zostały przeliczone do wartości rzeczywistych

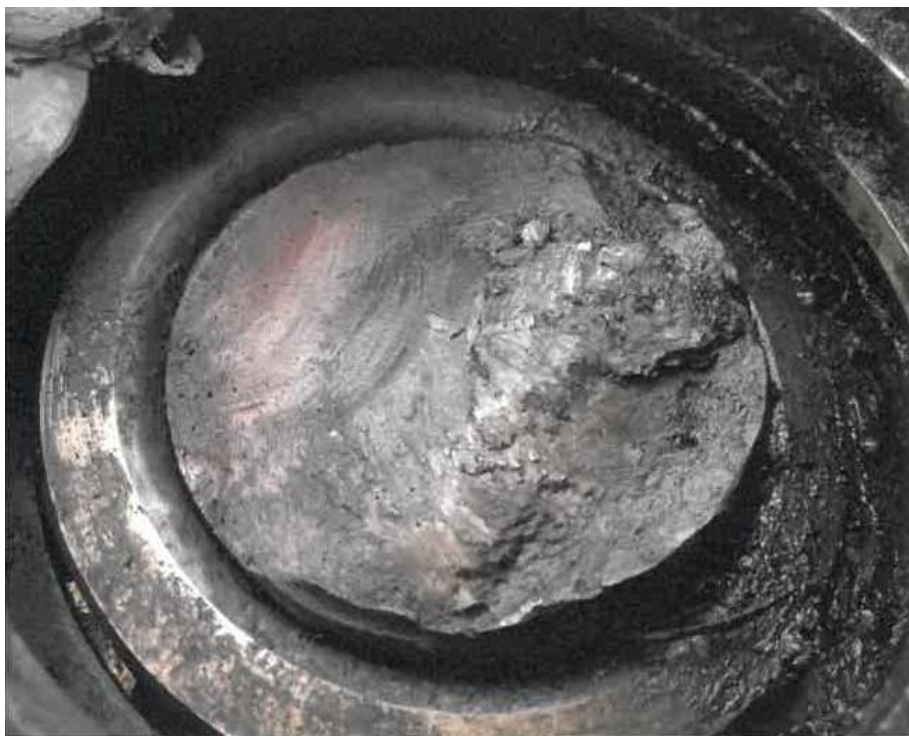
Oględziny przełomu osi wykazały zmęczeniowy charakter pęknięcia z ogniskiem na powierzchni elementu. Z cech szczególnych przełomu można odczytać, że około 40% powierzchni przekroju poprzecznego ma charakter zmęczeniowy. Pozostałą część przełomu stanowi ostateczne pęknięcie materiału z widocznymi pasmami charakterystycznymi dla stali ciągliwych.

Zdjęcie 5 - Przełom czopa w stanie zmontowanym - (źródło- Ekspertyza Instytutu Kolejnictwa)

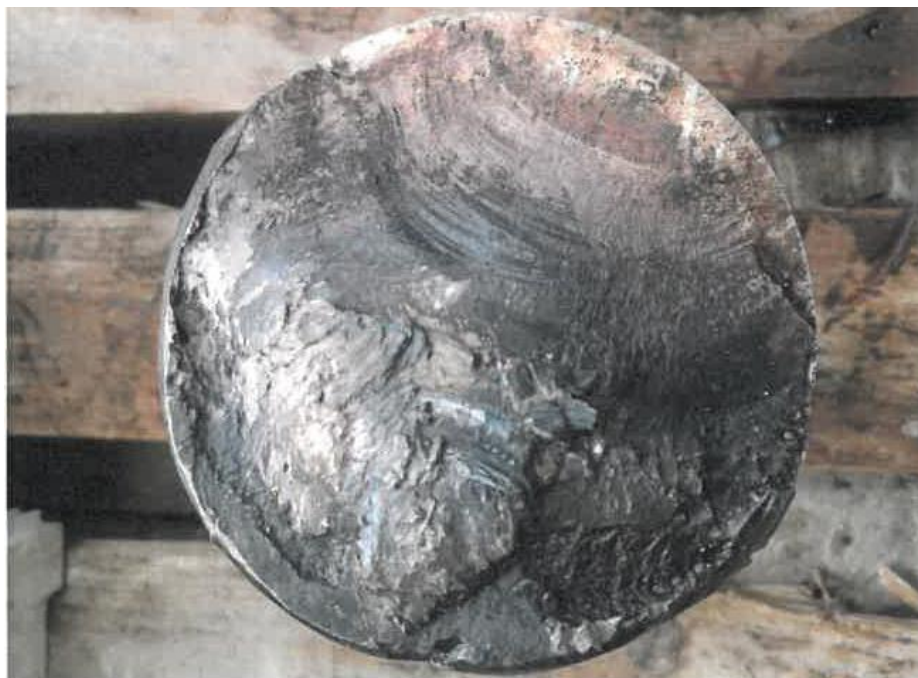
Zdjęcie 6- Płaszczyzna przełomu czopa po demontażu ułożyskowania i po oczyszczeniu - (źródło- Ekspertyza Instytutu Kolejnictwa)

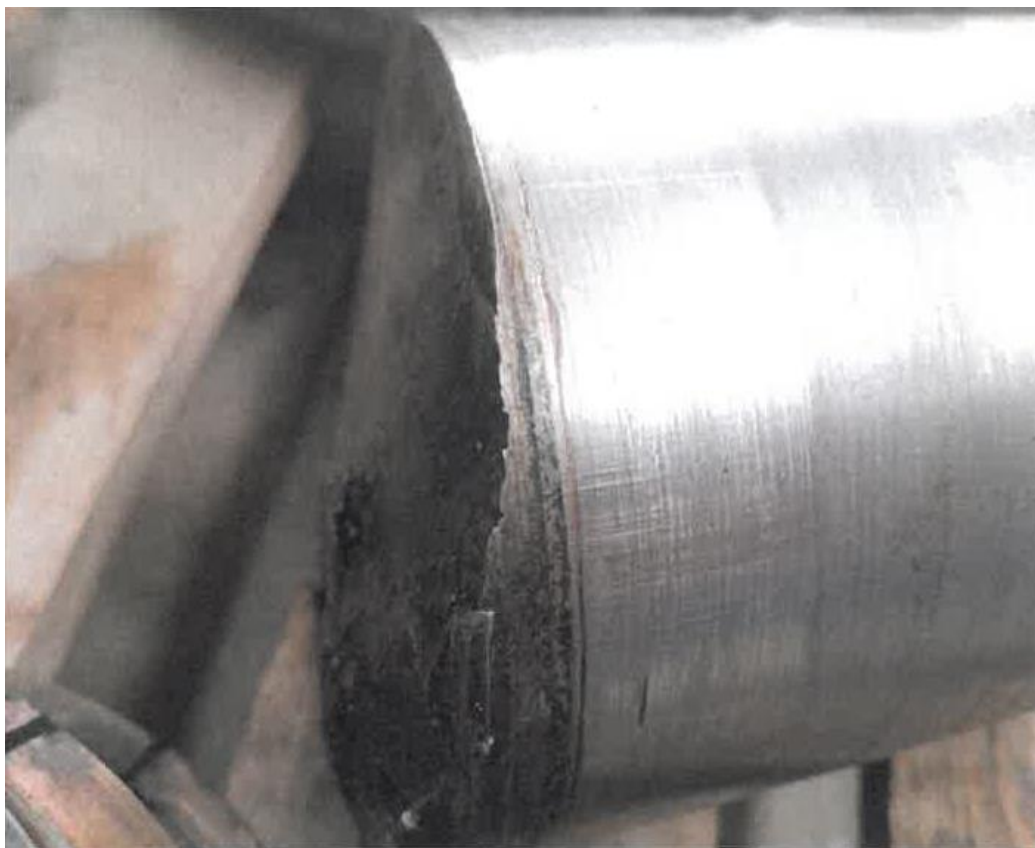
Zdjęcie 7- Obszar pęknięcia czopa -(źródło- Ekspertyza Instytutu Kolejnictwa)

Najbardziej widoczną niezgodność w przypadku obu czopów złamanej osi stanowi podtoczenie, które wykonano po obu stronach. Rodzaj i kształt wykonanych podtoczeń pokazano na zdjęciu nr 7 i 8.

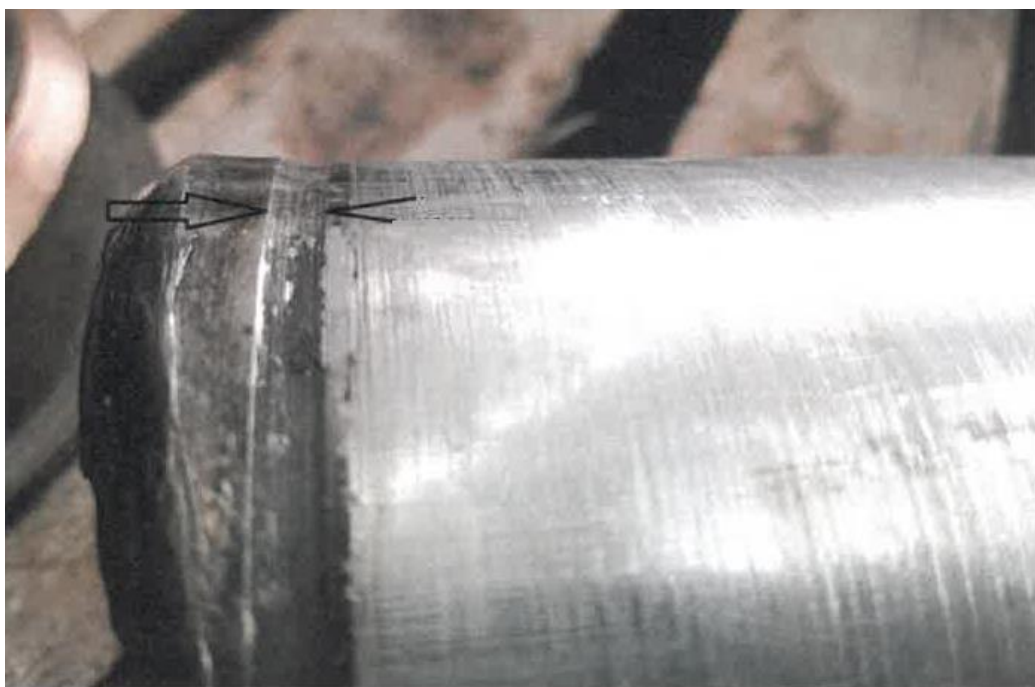
Zły stan czopa osi zestawu kołowego nr 5249978 spowodowany nieprawidłowym podtoczeniem w miejscu przejścia czopa osi w przedpiaście, co spowodowało niekorzystną koncentrację naprężeń i w efekcie inicjację pęknięcia zmęczeniowego.

Zdjęcie 8 - Podtoczenie powierzchni złamanej czopa osi nr 5249978 -(źródło- Ekspertyza Instytutu Kolejnictwa)

W opinii Instytutu Kolejnictwa bezpośrednią przyczyną pęknięcia osi zestawu kołowego nr 5249978 był zły stan techniczny czopa osi, który w konsekwencji doprowadził do jego złamania. Cechował się on niezgodnością z *Warunkami Technicznymi WT-2 część 3a – Zestawy kołowe w zakresie wymiarów, tolerancji wykonania i chropowatości*. Dodatkowo stwierdzono niezgodność złamanego czopa z dokumentacją wykonawczą, w postaci nadania niewłaściwego kształtu przejścia czopa w przedpiałcie (miejsce, w którym nastąpiło pęknięcie) oraz niedotrzymanie błędu kształtu

powierzchni czopa, tj. walcowości, które w konsekwencji poprzez zbyt duży wcisk doprowadziły do wystąpienia kolejnego pęknięcia zmęczeniowego. Według w/w dokumentacji wykonawczej, zmniejszenie wymiaru któregośkolwiek przekroju osi wiąże się z przetoczeniem wszystkich średnic. Obróbka skrawaniem została wykonana jedynie w obszarze czopa z obu stron osi, co powinno skutkować wycofaniem osi z eksploatacji. Podtoczenie obu czopów zostało wykonane bez uwzględnienia jakichkolwiek standardów. Złamany czop cechował się radykalnym podtoczeniem zmniejszającym średnicę, które w rezultacie nie wniosło pozytywnego rozwiązania do geometrii osi, ponieważ nie usunięto fragmentów wcześniejszego promienia przejścia czopa w przedpiaście, a sam czop przetoczono głębiej, co umożliwiło osadzenie pierścieni wewnętrznych. Podtoczenie to spowodowało niekorzystną koncentrację naprężeń i w efekcie inicjację pęknięcia zmęczeniowego.

- występują niezgodności kształtu czopa osi (od strony pęknięcia) z Dokumentacją Techniczną, tj. średnica wykraczająca poza pole tolerancji pasowania p6 i przekroczenie tolerancji kształtu uniemożliwiająca zsunięcie pierścieni wewnętrznych łożyska podczas demontażu. Ponadto stwierdzono nieodpowiednią jakość powierzchni tj. chropowatość o średniej wartości  $2,8 \mu\text{m}$ , (obszar szlifowany w obrębie krateru) do  $8,7 \mu\text{m}$  (w obszarze podtoczenia), która nieznacznie wykracza poza dopuszczalną wartość,

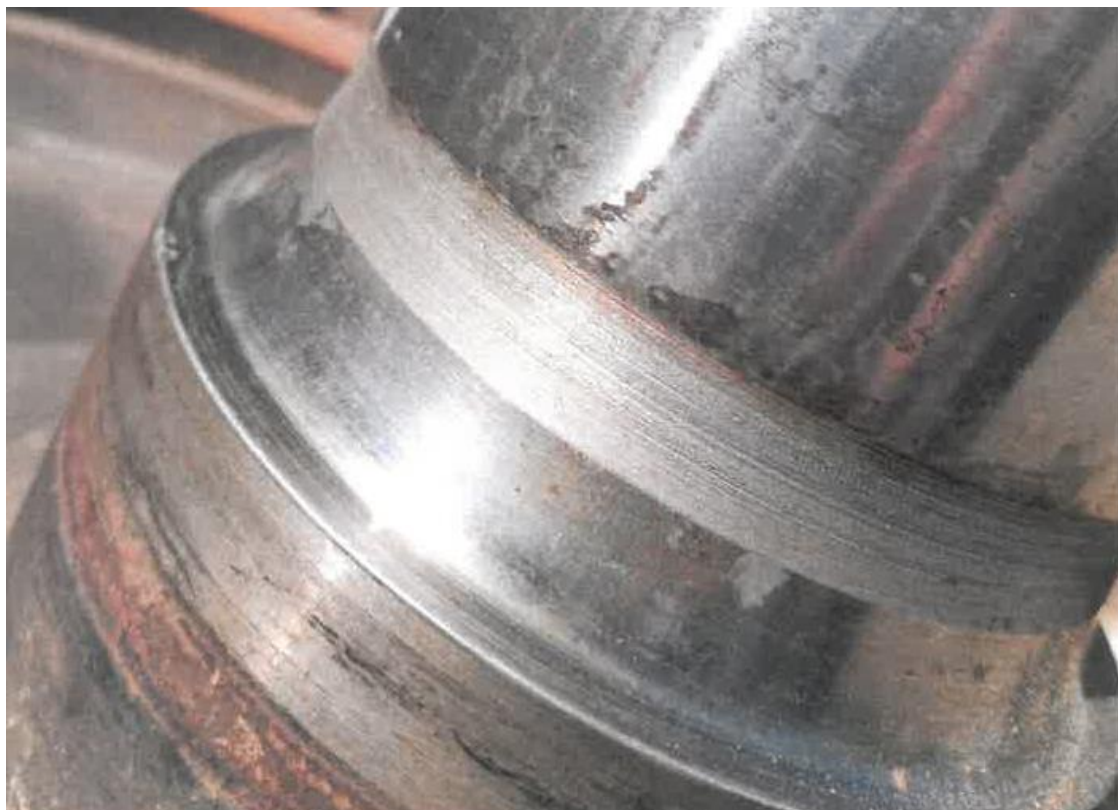
Zdjęcie 9- Podtoczenie powierzchni czopa przeciwległego osi nr 5249978 -(źródło- Ekspertyza Instytut Kolejnictwa)

- czop przeciwny (z drugiej strony pękniętego czopa osi) wykazuje niezgodności z Dokumentacją Techniczną. Średnia chropowatość wynosząca  $0,83 \mu\text{m}$  nieznacznie

- przekracza dopuszczalną wartość. Średnica czopa wykracza o 0,002 mm poza pole tolerancji pasowania p6 z jednym przekroczeniem błędu kształtu również o wartość 0,002 mm,
- najbardziej widoczną niezgodność w przypadku obu czopów złamanej osi stanowi jednak podtoczenie podczas przetaczania osi na wymiar  $\varnothing 118$  mm z dodatkowym podcięciem o wymiarze  $\varnothing 117,8$  mm niezgodne z WT-2, które wykonano po obu stronach osi, przy czym bardziej radykalnie wykonano po pękniętej stronie.
