**PROJEKT REMONTU
CEGLANEGO OGRODZENIA
WRAZ ZE STALOWĄ BRAMĄ WJAZDOWĄ
TERENU WOJEWÓDZKIEJ STACJI
SANITARNO-EPIDEMIOLOGICZNEJ W SZCZECINIE**

71-899 Szczecin, Spedytorska 6/7,
powiat Szczecin, gm. M. Szczecin, woj. zachodniopomorskie
działka nr 22/2, i 22/1 obręb ewidencyjny Śródmieście 88
jednostka ewidencyjna 326201_1.1088.22/2. oraz 326201_1.1088.22/1.

OPIS DO PROJEKTU REMONTU CEGLANEGO OGRODZENIA WRAZ ZE STALOWĄ BRAMĄ WJAZDOWĄ TERENU WOJEWÓDZKIEJ STACJI SANITARNO-EPIDEMIOLOGICZNEJ W SZCZECINIE

Obiekt: OGRODZENIE TERENU WSSE

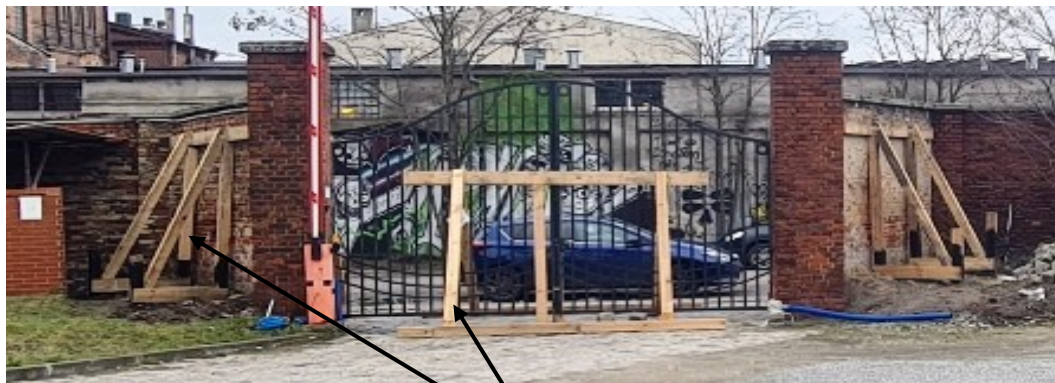
Z uwagi na zły stan fragmentu ogrodzenia przy bramie wjazdowej wykonano projekt tymczasowego zabezpieczenia muru i skrzydeł bramy do czasu wykonania remontu - co zostało wykonane.

Tymczasowe podpory zabezpieczające ściany i bramę

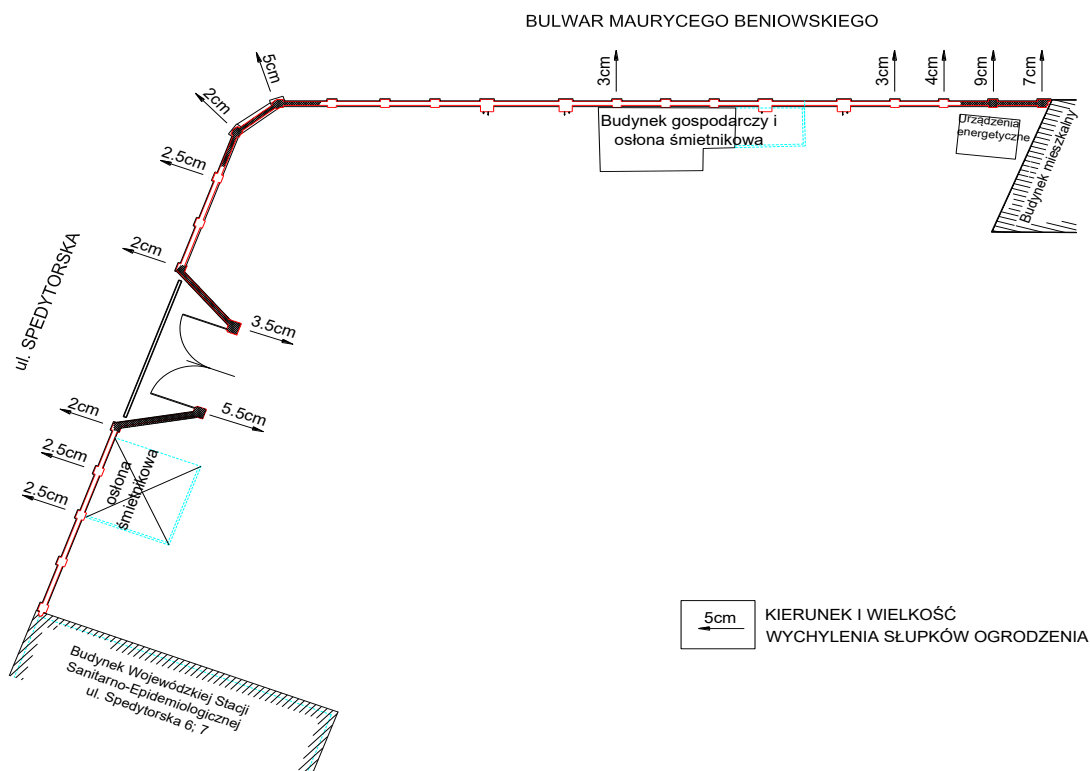
Kilka słupków wychylonych w kierunku ulicy. Przechylenie występuje w większości przypadków w kierunku zewnętrznym, tylko filary bramne wychylone w kierunku wnętrza posesji.

Na szkicu poniżej pokazano pomierzone wychylenia ogrodzenia (pomiaru dokonano od poziomu cokołu na wysokość ok. 220 cm).

Największe wychylenia wystąpiły przy budynku mieszkalnym, przy skrzyżowaniu oraz przy wtórnej

bramie wjazdowej.

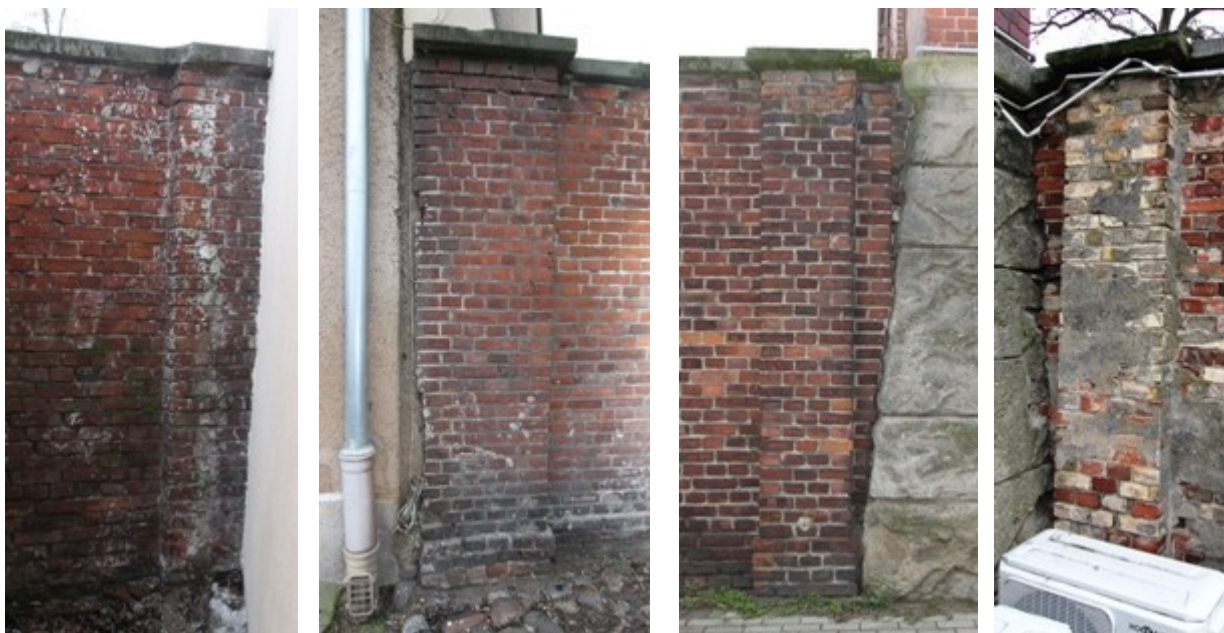
W przypadku dwu skrajnych słupków ogrodzenia, przy budynku mieszkalnym, od strony bulwaru Beniowskiego oraz słupku przy ścianie budynku Stacji WSSE widoczne są ślady dalszej części ogrodzenia. Widać ślady rozbiórki i uszkodzenia cegły.

↓ - Z lewej strony skrajny filar przy bud mieszkalnym (widok od strony wewnętrznej i zewnętrznej)

Z prawej strony skrajny filar przy bud WSSE (widok od strony zewnętrznej i wewnętrznej) - ↓

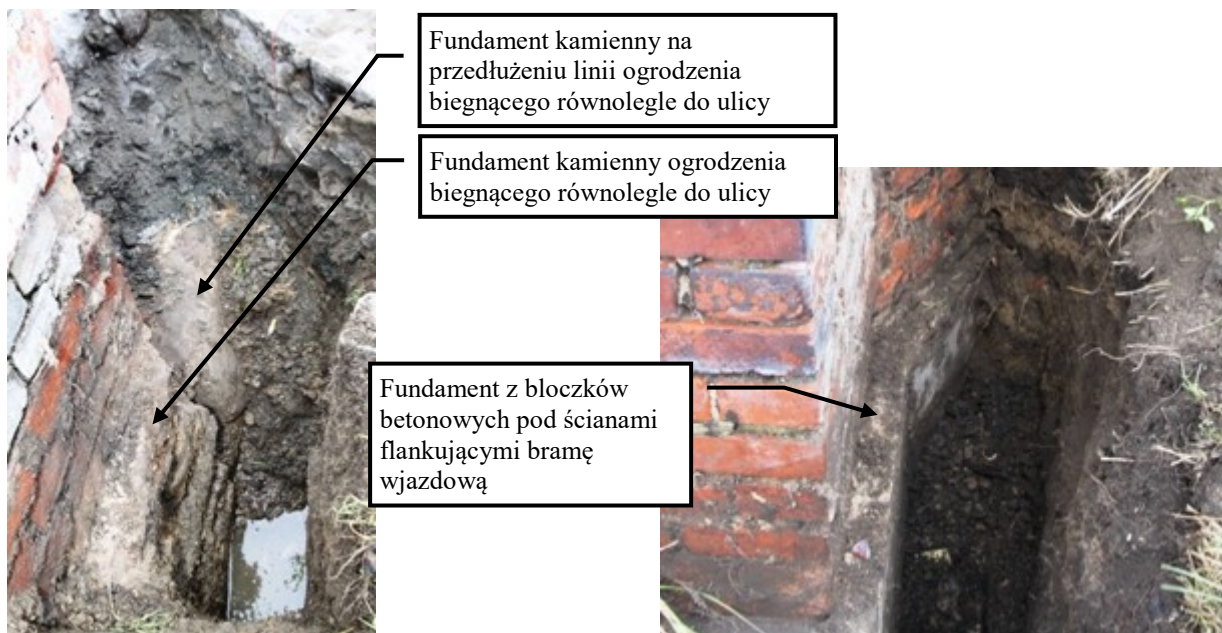
Na zdjęciu poniżej widoczny kamień będący fundamentem pod częścią rozebranego muru w rejonie bramy wjazdowej obok zdjęcie ławy z bloczków betonowych pod ścianami flankującymi bramę.

Na ścianach przy bramie wjazdowej występuje różnica osiadań fundamentów pomiędzy fundamentami oryginalnymi i wtórnymi ławami z bloczków co skutkuje spękaniem flankujących bramę ścian ogrodzenia oraz samych filarów bramnych. (szczegółowo ta część ogrodzenia opisana w projekcie tymczasowego zabezpieczenia bram i ścian.

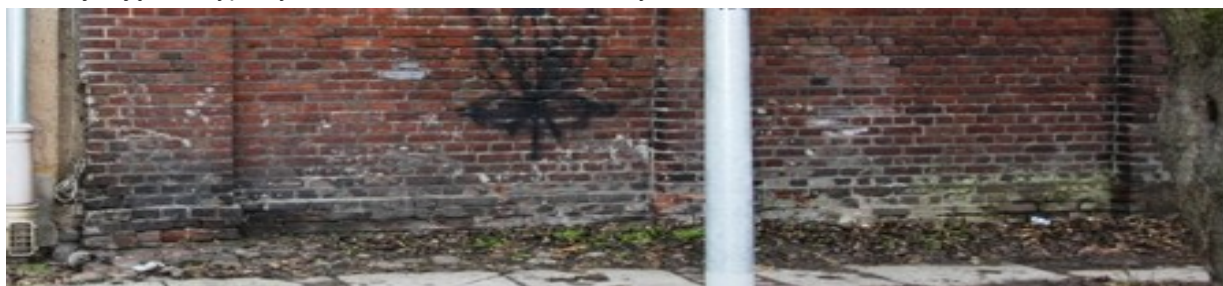
Widoczne wychylenie końcowej części ogrodzenia- ↓.

W części przy gruncie widoczne zacieki, zawilgocenia i wykwyty.

Skrajny słupek wychylony w kierunku chodnika

Wysolenia. Naloty glonów. Graffiti. Złasowanie lica cegły. Wyflukane spoiny

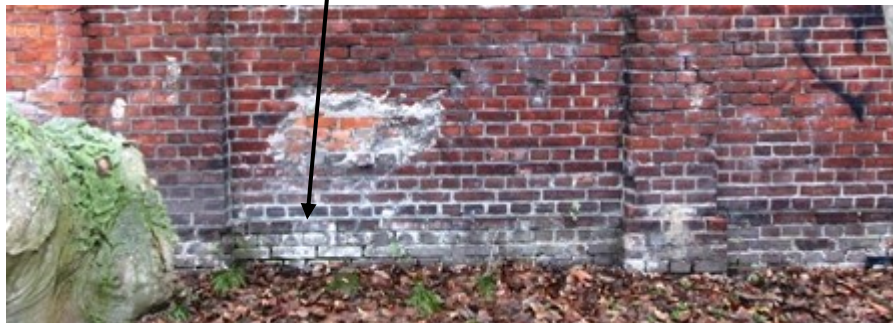
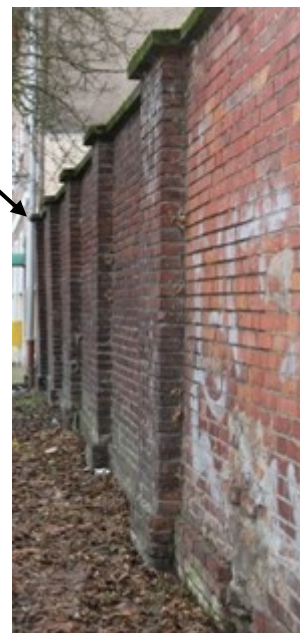
Cegły są zmurszałe, zasolone, powierzchnia cegieł pozbawiona jest w większości pierwotnego spieku.

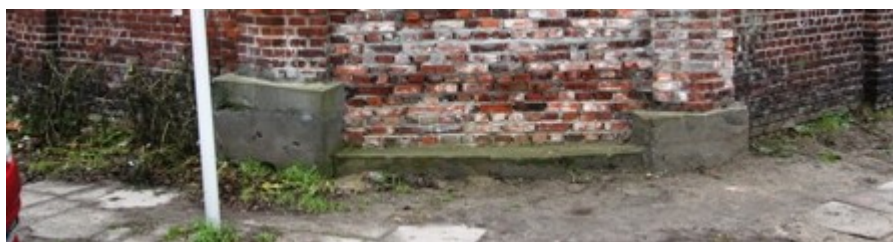
Narożny fragment ogrodzenia z obetonowanym cokolem i niewłaściwym przemurowaniem filarów narożnych i przęsa ogrodzenia. Przy chodniku widoczny „betonowy stopień”

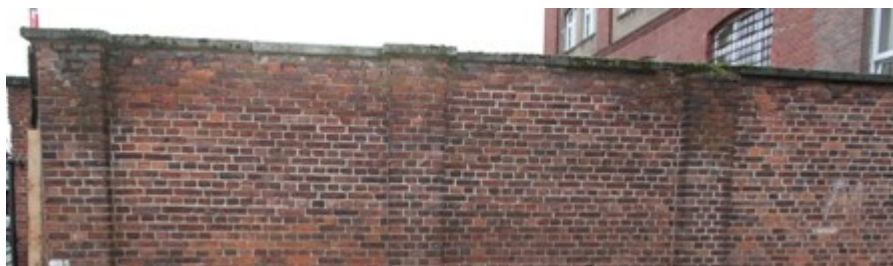
Powyżej widoczne zalewanie wodami opadowymi korony muru ogrodzenia przez uszkodzenia betonowych czap zabezpieczających.

- Zdemontować wszystkie nakrywy cementowe na szczycie korony murów, ocenić stan zachowania i poddać konserwacji elementy nadające się do ponownego wmurowania lub wykonać na wzór nowe odlewy. Konserwację rozpocząć od czyszczenia mechanicznego cementu, szczotką lub piaskowaniem drobnej frakcji piaskiem. Wzmocnić strukturę preparatem o spoiwie krzemooorganicznym. W razie konieczności można zastosować farbę laserunkową scalającą nowe ubytki ze starą powierzchnią. Drobne ubytki cementu uzupełnić kitami do tego celu przeznaczonymi.

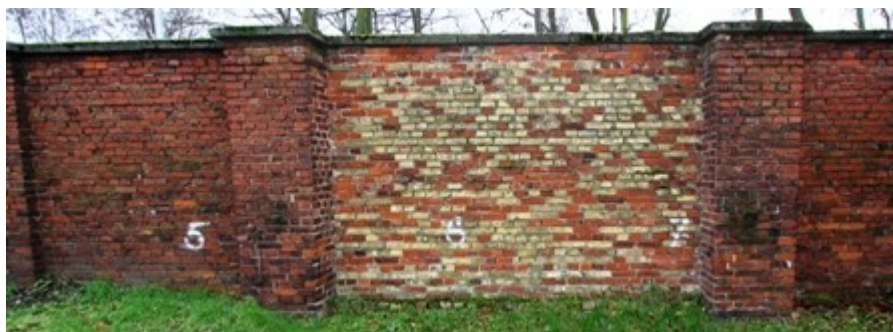
Poniżej widok przemurowania przęsa w miejscu bramy wjazdowej.

Spoina oraz zaprawa łącząca poszczególne cegły jest wyflukana przez wody opadowe, zasolona i nie posiada już swoich właściwości adhezyjnych. Poniżej widok ogrodzenia od strony wewnętrznej – uszkodzenia analogiczne do stwierdzonych od strony ulicy.

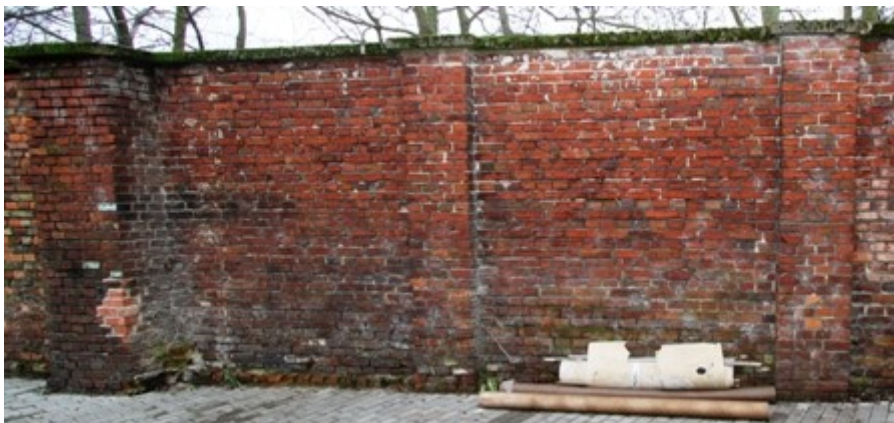
Nakrywa cementowa na szczycie ogrodzenia jest skorodowana posiada liczne ubytki materiału.

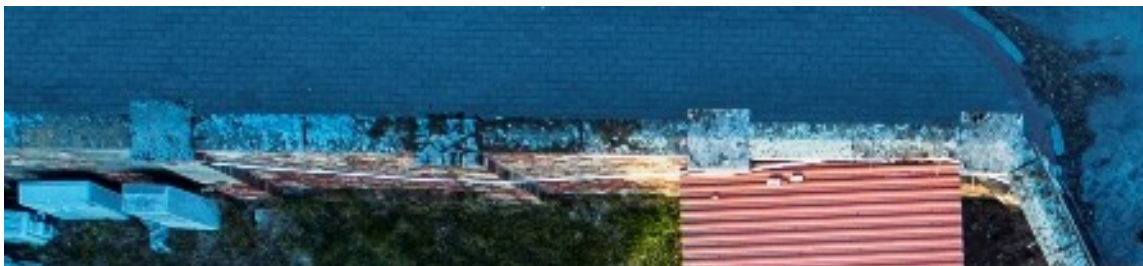
Niestaranne przemurowania.

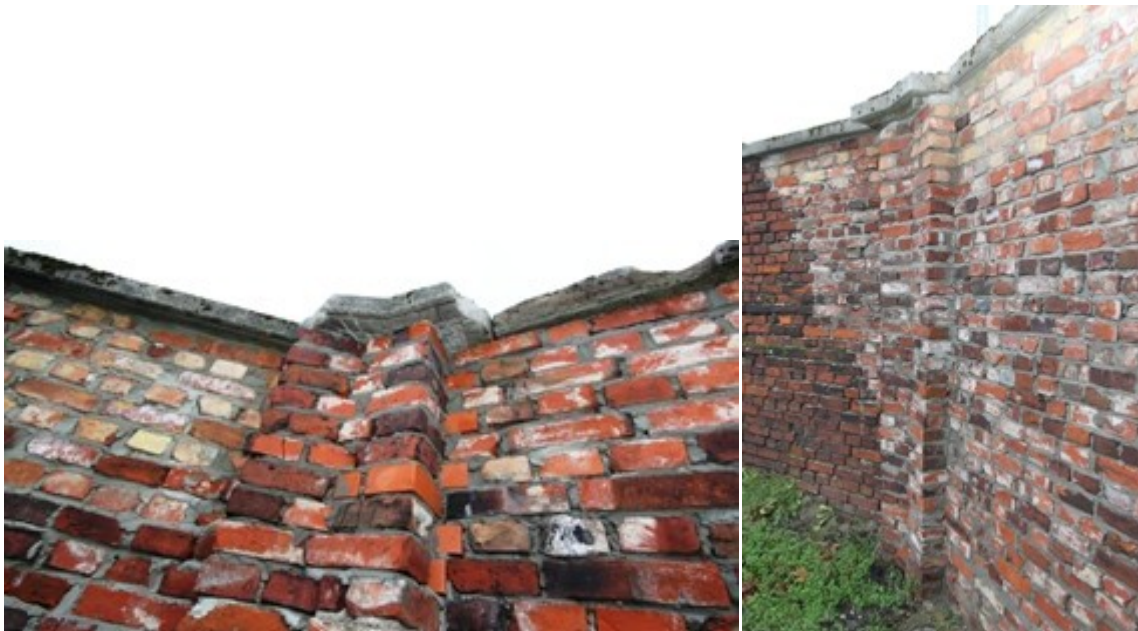
Fragmenty murów na różnych odcinkach zostały na przestrzeni lat uzupełnione ceglami i zaprawą różniącą się znacznie parametrami technicznymi i estetycznymi.

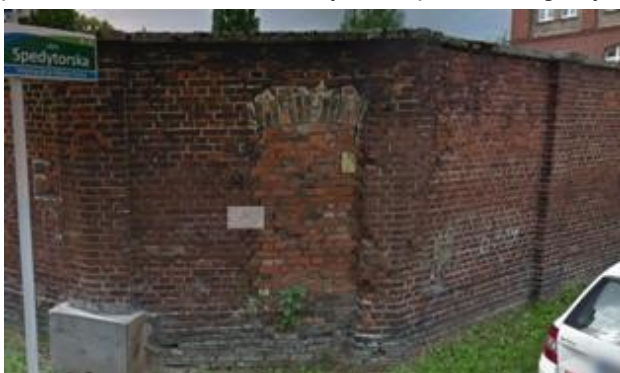
Na zdjęciach poniżej widoczny jest fragment przemurowanego narożnika oraz jego forma przed przemurowaniem z widocznym nadprożem ceglany (również uszkodzonym).

Część narożna ogrodzenia (przed przebudową).

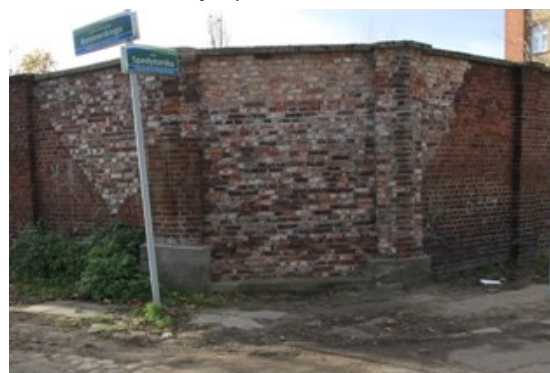
Ogrodzenie w 2021 r.

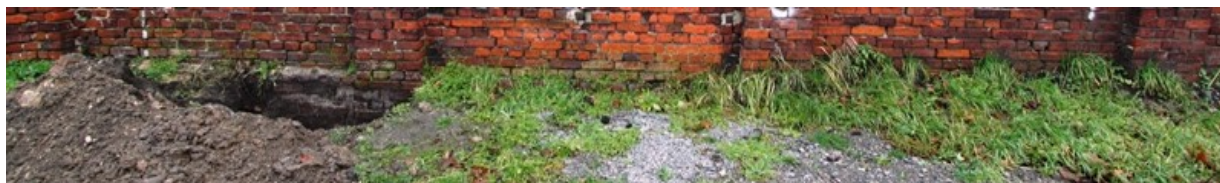
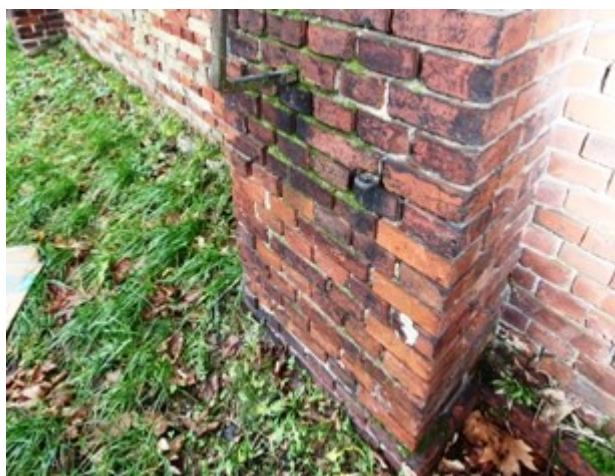
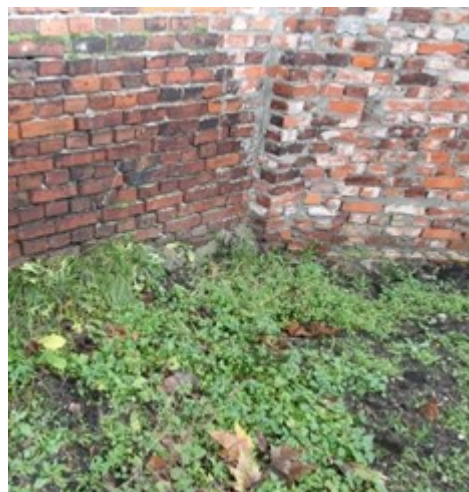
Ściany ogrodzenia, od strony wewnętrznej, zasypane ziemią powyżej poziomu cokołu

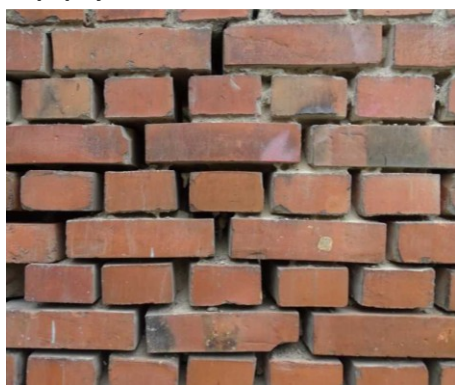
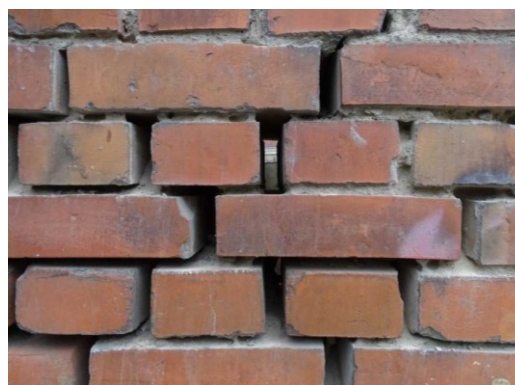
Cegły są zmurzałe, zasolone. Miejscami pomiędzy cegłami, na całej grubości muru nie ma już zaprawy wiążącej.

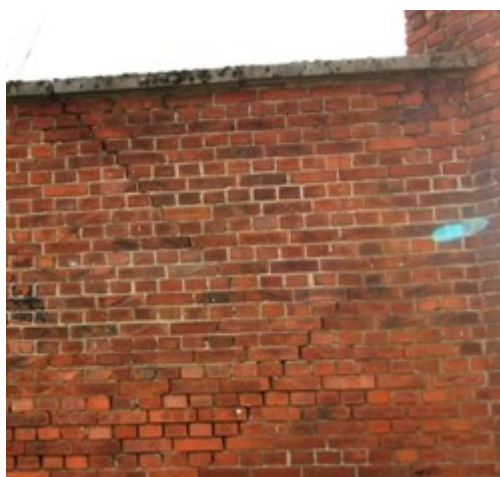
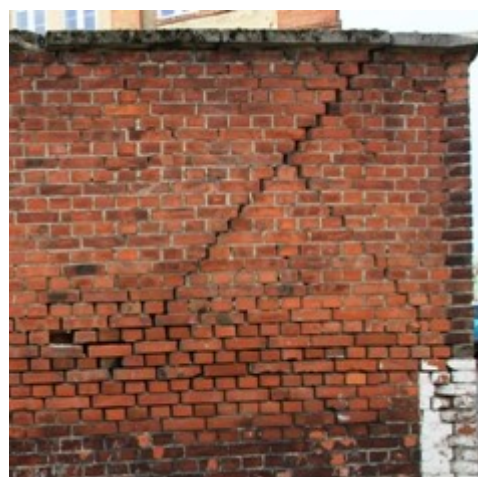
Brak bieżącej profilaktyki spowodował znaczne porastanie porostów i glonów oraz innej roślinności, która przyczynia się do destabilizowania konstrukcji.

- Usunięcie roślinności rozwijającej się na obiekcie (W przypadku konieczności pełnego usunięcia systemu korzeniowego roślin wzrastających dopuszcza się demontaż ogrodzenia w niezbędnym zakresie:

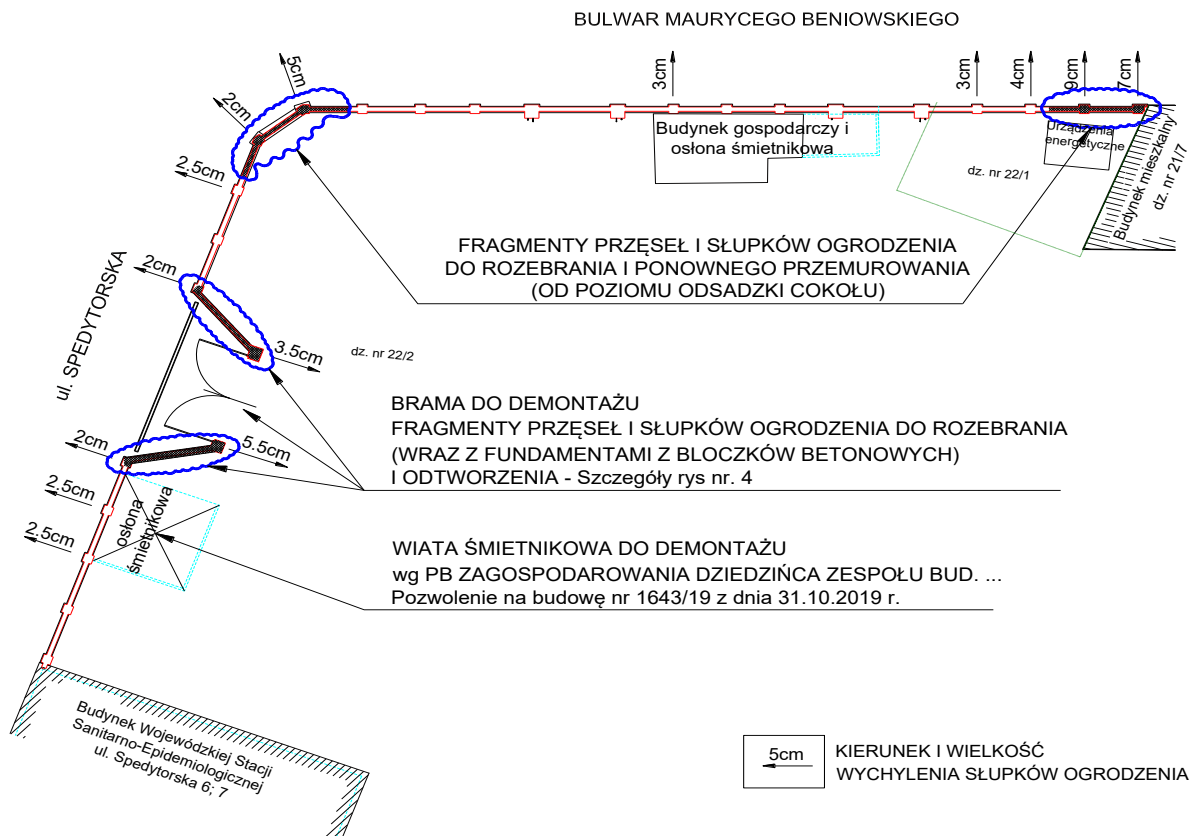
Na schemacie ogrodzenia poniżej przedstawiono uszkodzenia konstrukcyjne występujące w obiekcie oraz najważniejsze czynności wymagające wykonania podczas projektowanego remontu ogrodzenia:

Poza naprawą i przywróceniem bezpieczeństwa konstrukcji niezbędnymi do wykonania pracami są:

- Naprawa i uszczelnienie muru fundamentowego i cokołu w części kamiennej i ceglanej (wzmocnienie muru i filarów przy bramie wjazdowej):
- Usunięcie resztek zapraw, naprawę ubytku oraz uzupełnienie lub wymianę zapraw w spoinach:
