PAŃSTWOWA KOMISJA BADANIA WYPADKÓW KOLEJOWYCH
Ministerstwo Spraw Wewnętrznych i Administracji

RAPORT Nr PKBWK 03/2021

**z badania poważnego wypadku kategorii A21
zaistniałego 03 września 2020 r. o godz. 13:50
szlak Przybówka - Jasło Towarowa, tor nr 1,
przejazd kolejowo-drogowy kategorii D w km 55,924
linia kolejowa nr 106 Rzeszów Główny – Jasło**

obszar zarządcy infrastruktury PKP Polskie Linie Kolejowe S.A.

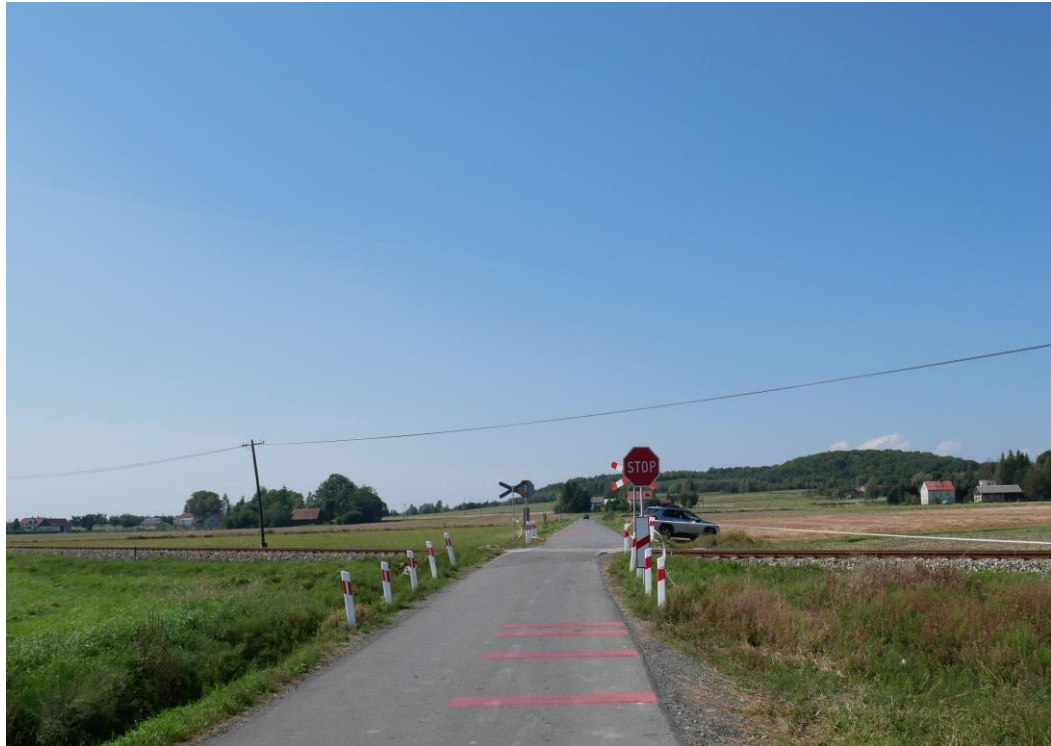
Zdjęcie 3. Widok na przejazd z pozycji kierowcy - materiał Zespołu badawczego

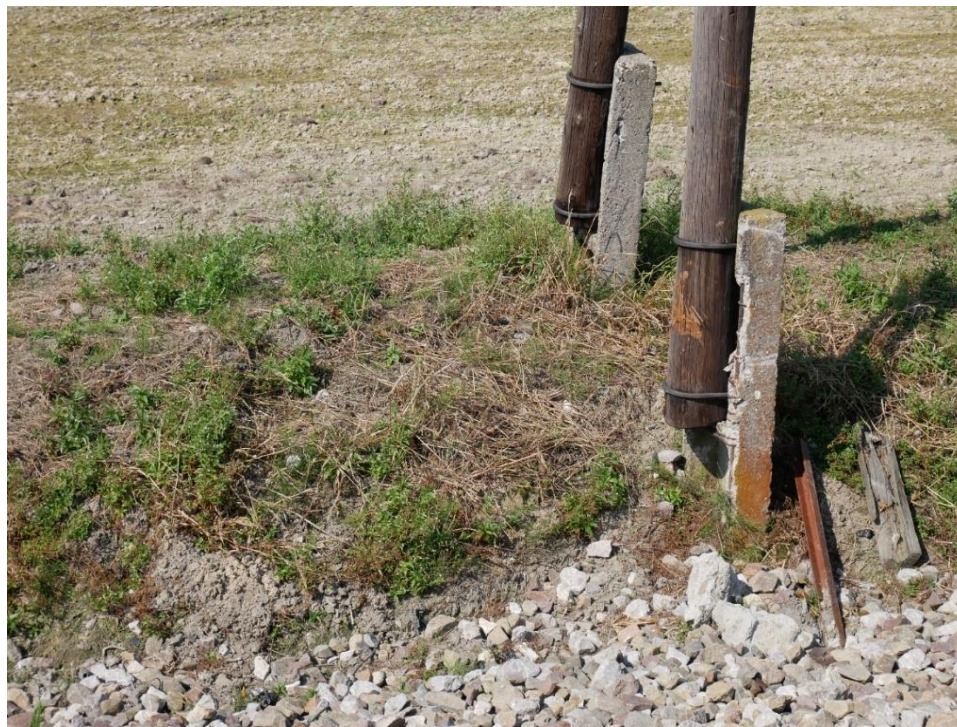
Zdjęcie 5. Widok na słup, w który uderzył samochód - materiał Zespołu badawczego

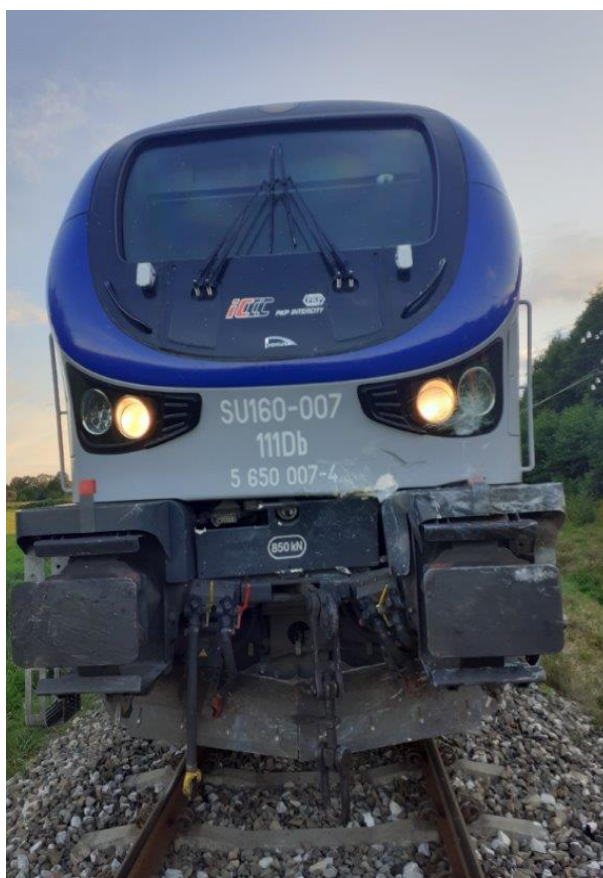
Zdjęcie 6. Widok czoła lokomotywy po zderzeniu z samochodem - materiał Zespołu badawczego

- uszkodzony zgarniacz czołowy
- zbita szyba reflektora lewego
- uszkodzony zawór powietrzny
- uszkodzona belka przewodnika haka
- uszkodzone poszycie kabiny maszynisty wgniecenia oraz ubytki malatury
- uszkodzona kamera czołowa sprzęgu
- uszkodzone schodki czołowe kabina B i A lokomotywy - strona lewa.

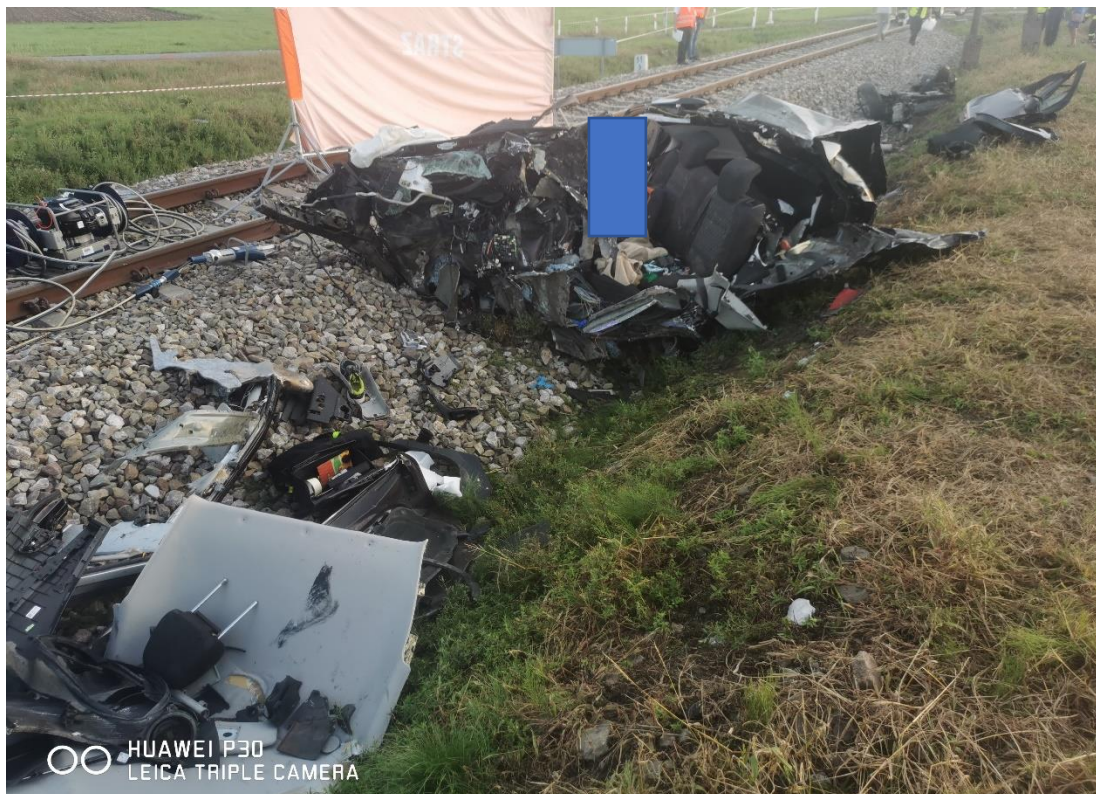
Zdjęcie 7. Widok wraku samochodu po zdarzeniu - materiał Zespołu badawczego

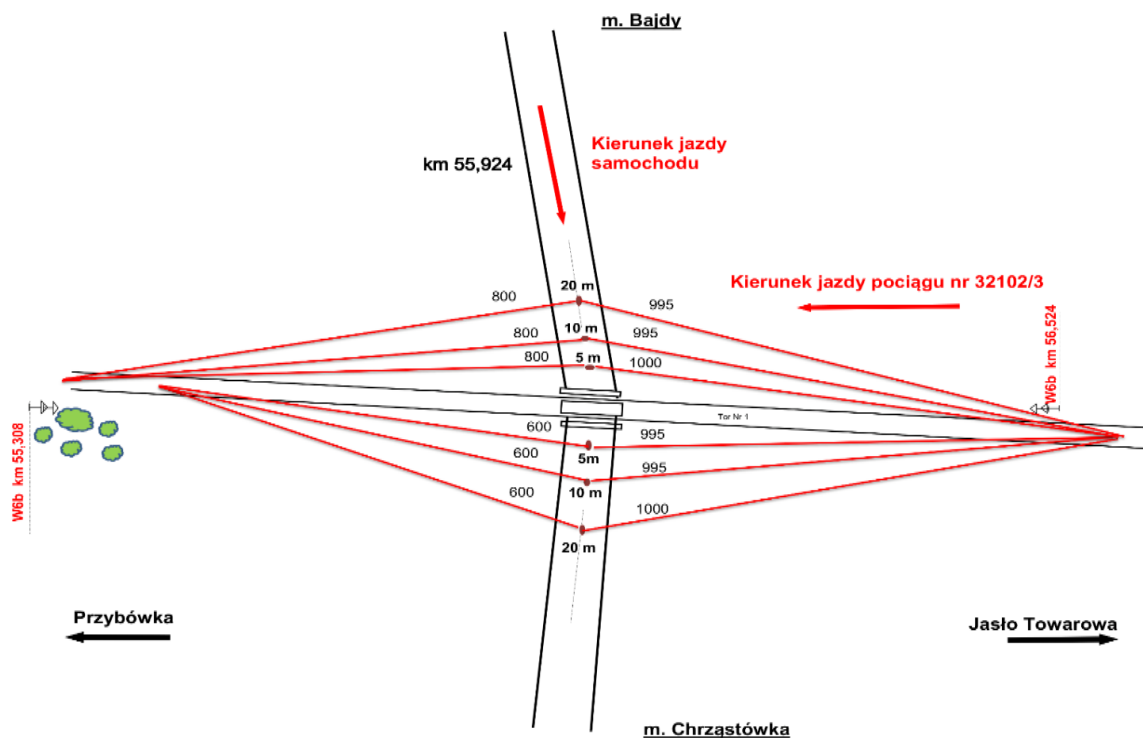
Rysunek 2. Trójkąty widoczności na przejeździe kolejowo-drogowym

Warunki widoczności dla przejazdu kolejowo-drogowego w km 55,924 linii kolejowej nr 106 przedstawiono w tabeli nr 2 poniżej. Trójkąty widoczności zobrazowano na rys. nr 2. Ostatnie pomiary wykonane przez zarządcę infrastruktury przed dniem zaistnienia poważnego wypadku wykonane były dnia 25.08.2020 roku, co potwierdzono wpisem do metryki przejazdu kolejowo-drogowego. Warunki widoczności przejazdu z drogi przed wypadkiem przedstawia tabela nr 3. Ostatnie pomiary wykonane przez zarządcę drogi przed dniem zaistnienia poważnego wypadku wykonane były dnia 27.08.2019 roku, co również potwierdza wpis do metryki przejazdu kolejowo-drogowego. Warunki widoczności dla przejazdu kolejowo-drogowego w km 55,924 na linii kolejowej nr 106 w dniu wypadku były zgodne z rozporządzeniem Ministra Infrastruktury i Rozwoju z dnia 20 października 2015 r. w sprawie warunków technicznych, jakim powinny odpowiadać skrzyżowania linii kolejowych oraz bocznic kolejowych z drogami i ich usytuowanie (Dz.U. z 2015 r. poz. 1744 zm. Dz.U. z 2018 r. poz. 1876).

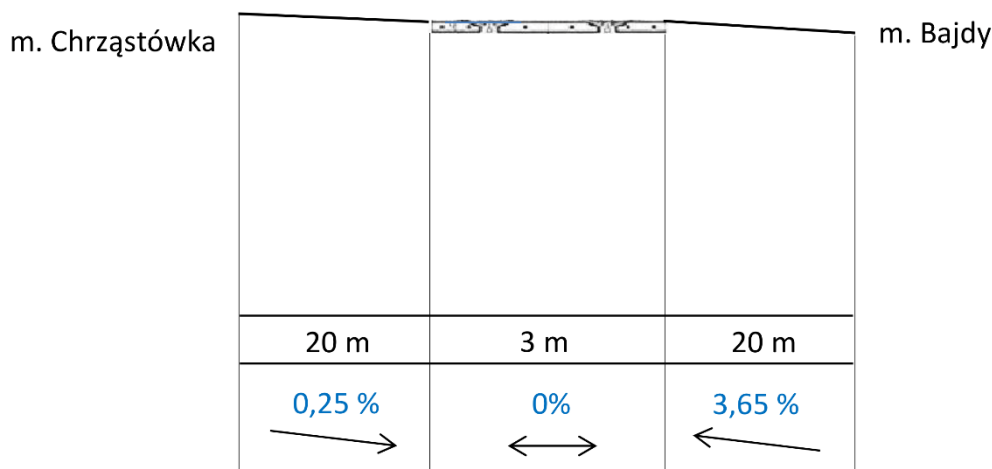
Rysunek 3. Profil podłużny dróg dojazdowych do przejazdu.

- na drodze na dojazdach zabudowane z obu stron linii akustycznie – wibracyjne
- niweleta drogi dojazdowej:
 - strona prawa – spadek na dł. 20 m w kierunku przejazdu 0,25%

- strona lewa (kierunek wjazdu samochodu na przejazd kolejowo-drogowy od strony miejscowości Bajdy) – wzniesienie na dł. 20 m w kierunku przejazdu 3,65%

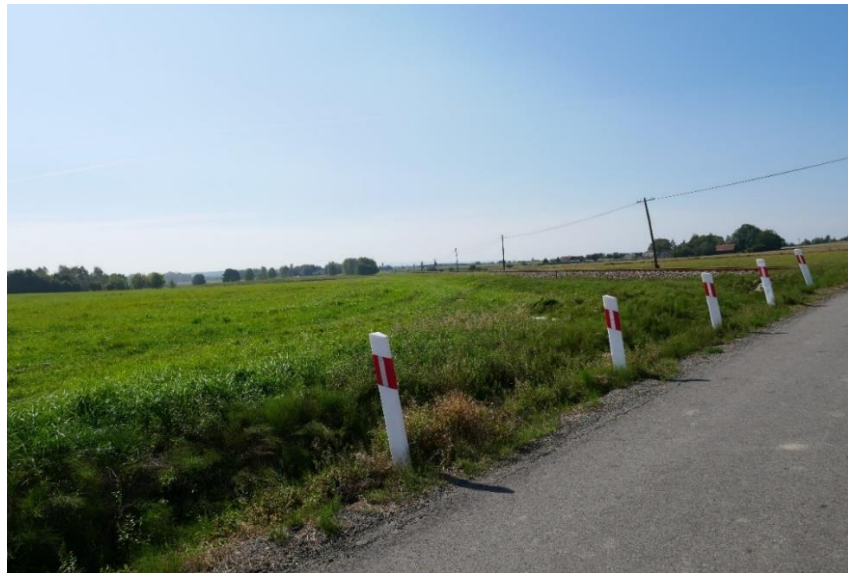
Zdjęcie 8. Widoczność przejazdu od strony lewej przejazdu z 20 m - materiał Zespołu badawczego

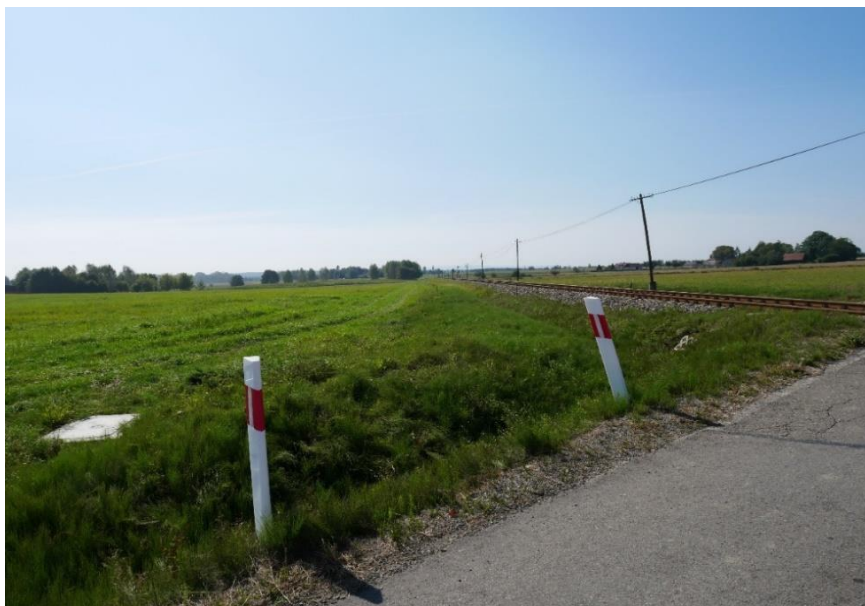
Zdjęcie 9. Widoczność przejazdu od strony lewej przejazdu z 10 m - materiał Zespołu badawczego

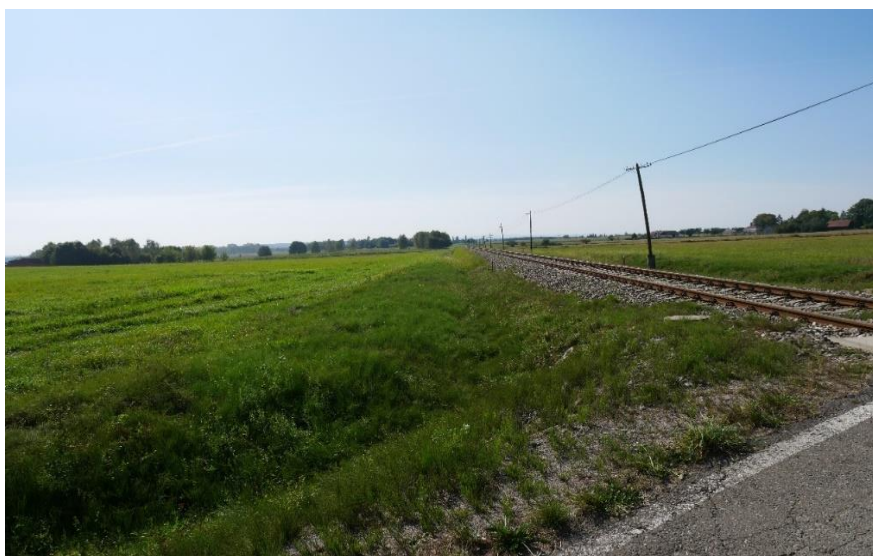
Zdjęcie 10. Widoczność przejazdu od strony lewej przejazdu z 5 m - materiał Zespołu badawczego

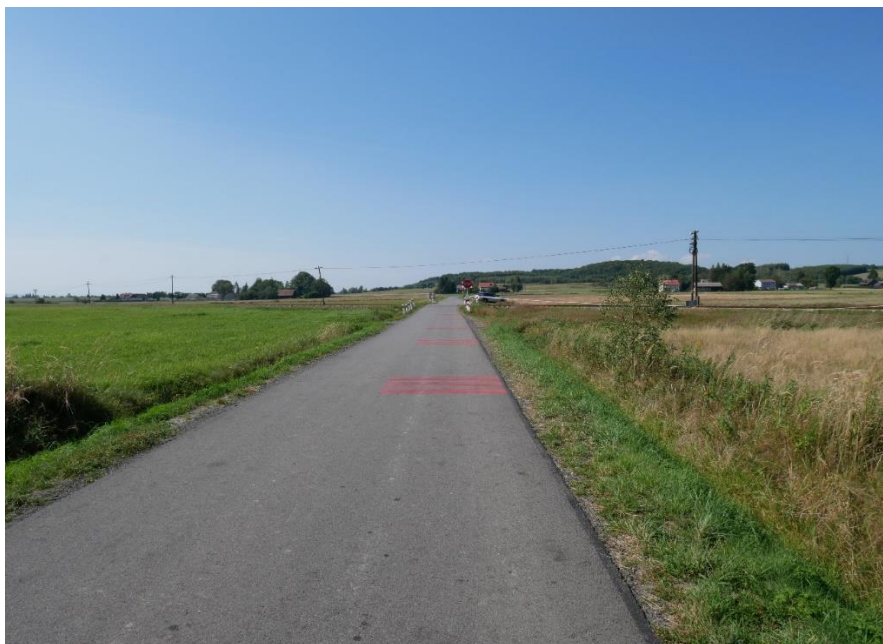
Zdjęcie 11. Droga dojazdowa do przejazdu strona lewa, kierunek jazdy samochodu - materiał Zespołu badawczego

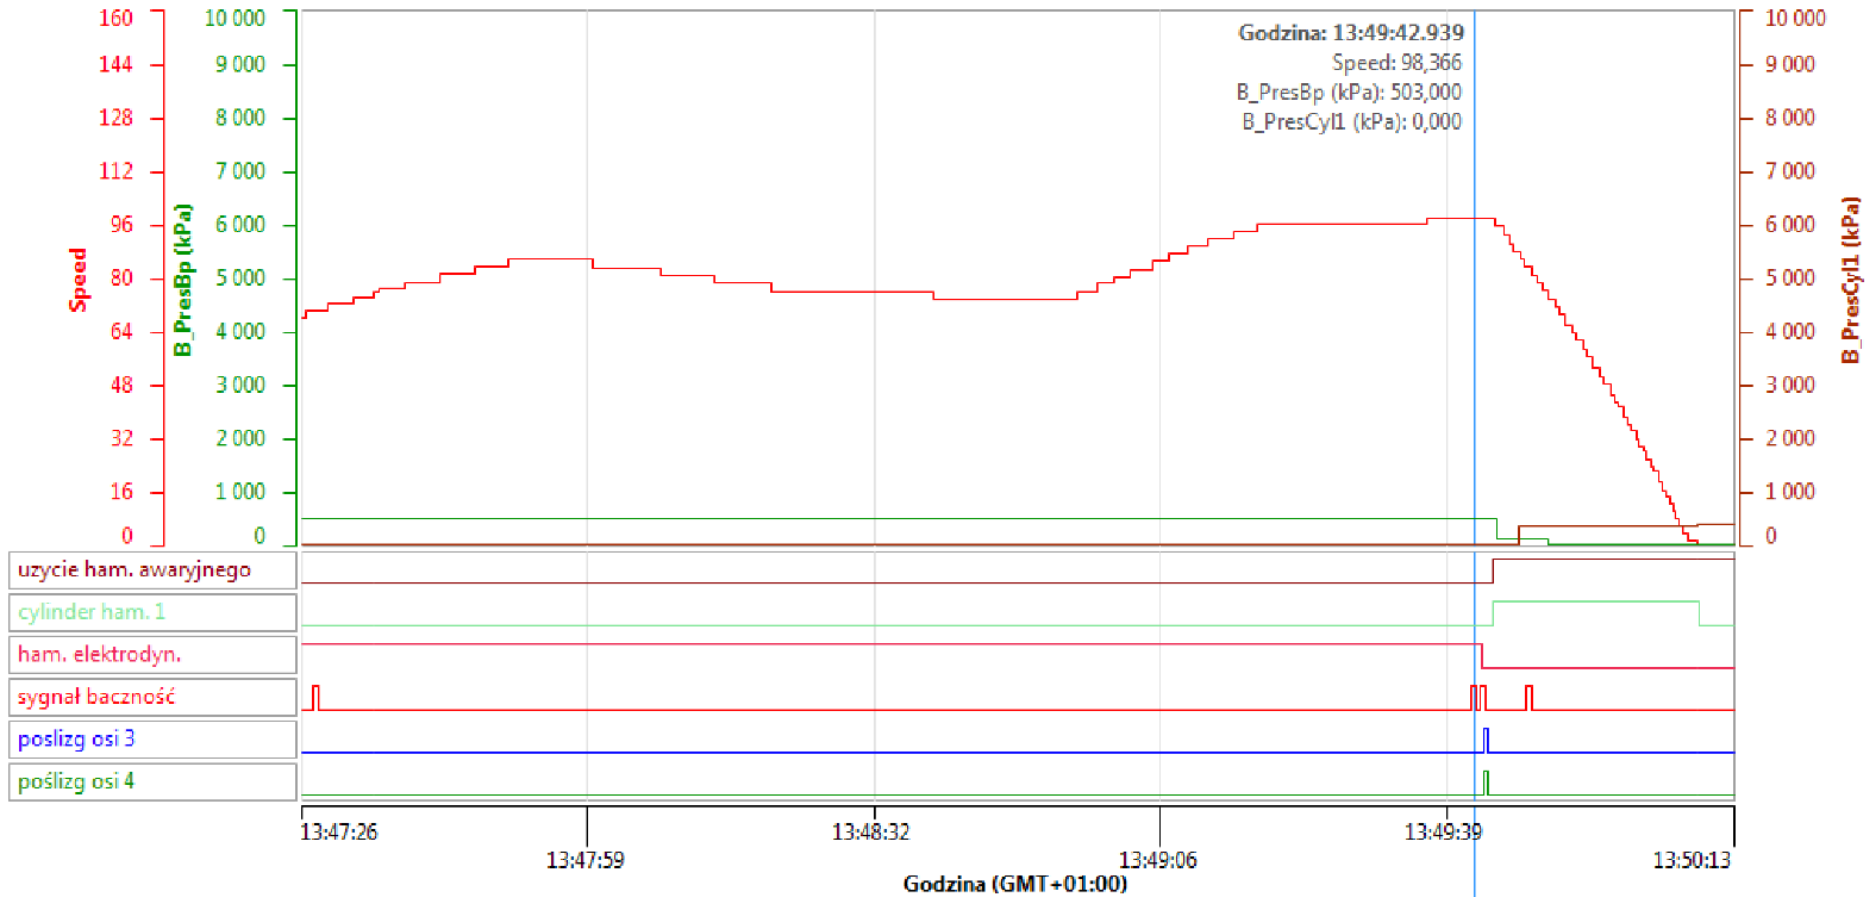
Rysunek 4 - Wykres z rejestratora Teloc2500 lokomotywy SU160-007 z poc. MPS 32102/3

13:49:45.439 – zarejestrowano spadek ciśnienia powietrza w przewodzie głównym hamulcowym
z 503 kPa na 136 kPa oraz wzrost ciśnienia w cylindrze 1 z 0 do 288 kPa

13:49:47.966 – wzrost ciśnienia w cylindrze 2 z 0 do 372 kPa
