PILNE zawiadomienie dotyczące bezpieczeństwa

Systemy Zenition 50 i Zenition 70

Potencjalna utrata funkcji obrazowania rentgenowskiego i zmiany wysokości ramienia C

25 października 2024 r.

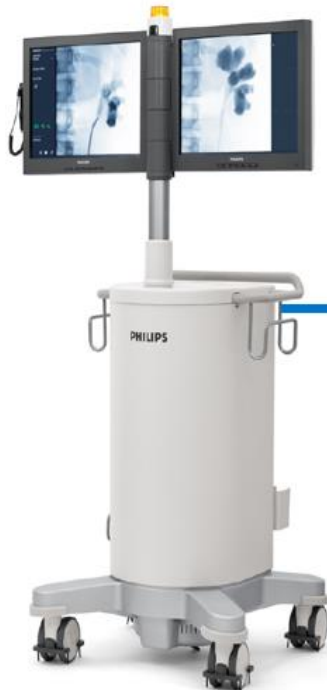
* Ilustracja 1 Mobilna stacja wizualizacyjna (umieszczenie etykiety identyfikacyjnej systemu)

Nazwa produktu i numer modelu systemu znajdują się na etykiecie identyfikacyjnej systemu (Ilustracja 2). Etykieta ta jest umieszczona z tyłu mobilnej stacji wizualizacyjnej (MVS) (Ilustracja 1).
