PAŃSTWOWA KOMISJA BADANIA WYPADKÓW KOLEJOWYCH
Ministerstwo Infrastruktury

RAPORT Nr PKBWK/03/2019

**z badania poważnego wypadku kategorii A 21
zaistniałego w dniu 23 sierpnia 2018 r. o godzinie 11:17
na przejeździe kolejowo-drogowym kategorii „D”
zlokalizowanym w stacji Szaflary,
w km 25,749 linii kolejowej nr 99 Chabówka - Zakopane**

obszar zarządcy infrastruktury PKP Polskie Linie Kolejowe S.A.,
Zakład Linii Kolejowych w Nowym Sączu

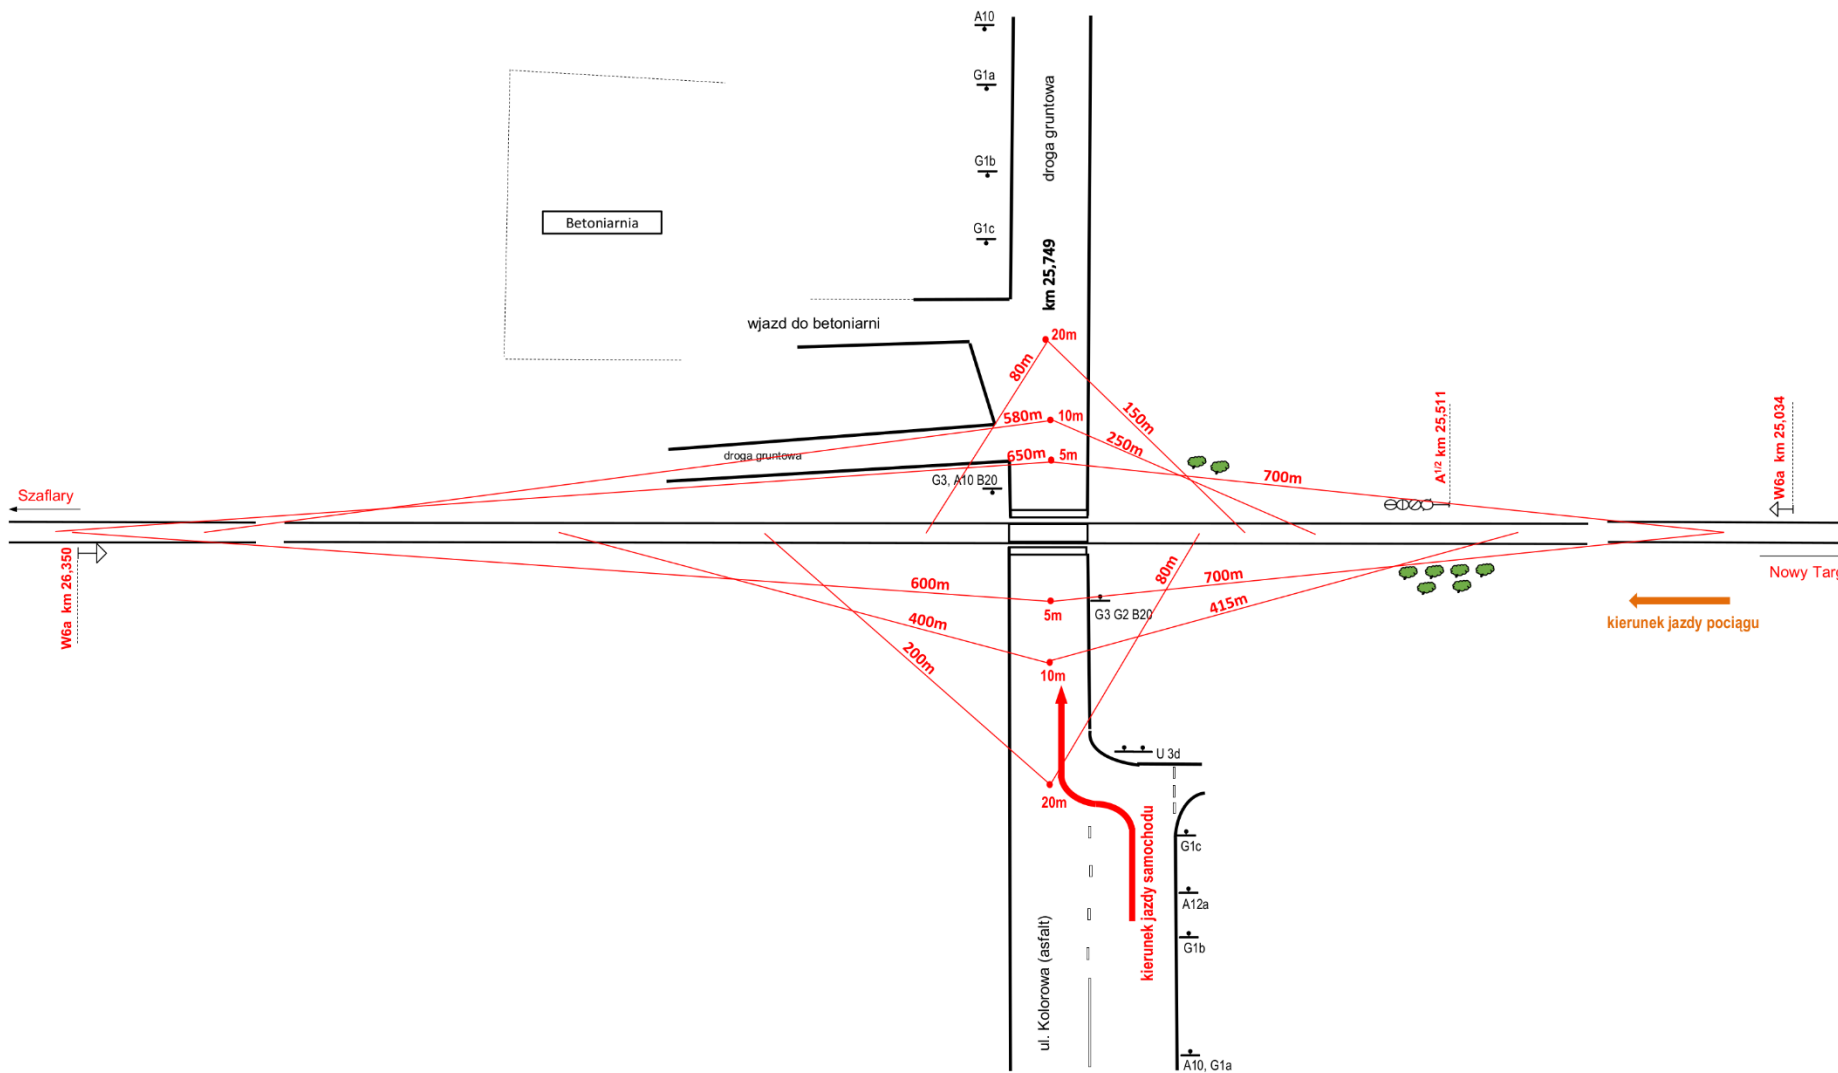
Rys.3. Trójkąty widoczności

z 5 m wymagana 571 m / rzeczywista 700 m

z 10 m wymagana 571 m / rzeczywista 415 m

z 20 m wymagana 345 m / rzeczywista 80 m

z 5 m wymagana 571 m / rzeczywista 600 m

z 10 m wymagana 571 m / rzeczywista 400 m

z 20 m wymagana 345 m / rzeczywista 200 m

z 5 m wymagana 495 m / rzeczywista 650 m

z 10 m wymagana 495 / rzeczywista 580 m

z 20 m wymagana 324 / rzeczywista 80 m

z 5 m wymagana 495 m / rzeczywista 700 m

z 10 m wymagana 495 / rzeczywista 250 m

z 20 m wymagana 324 / rzeczywista 150 m

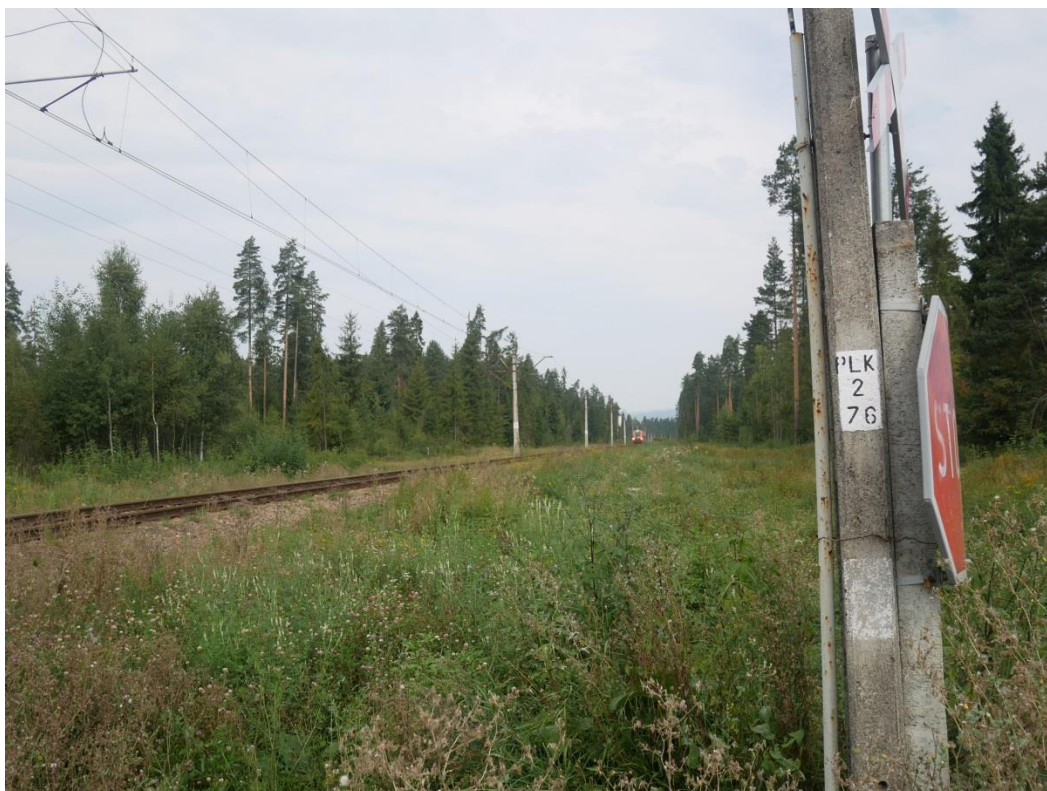
Fot. 2. Widoczność w porze dziennej z 5 m w kierunku zbliżającego się pociągu (z pozycji kierowcy samochodu osobowego)

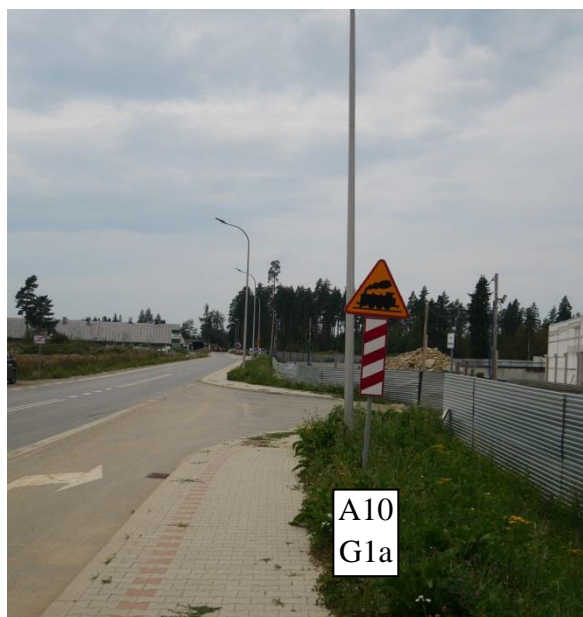
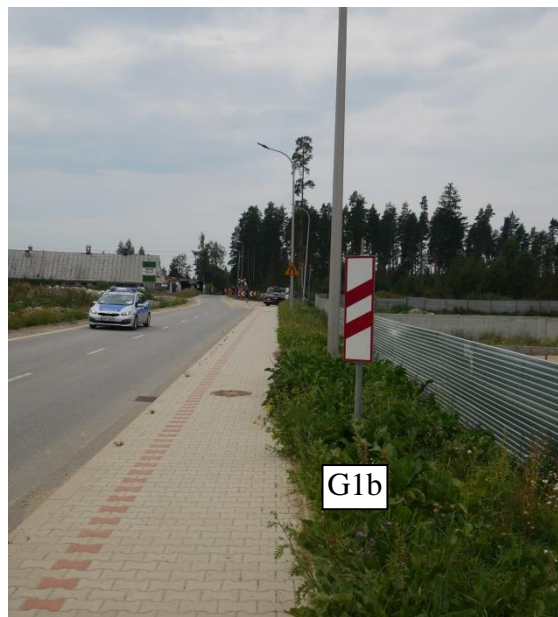
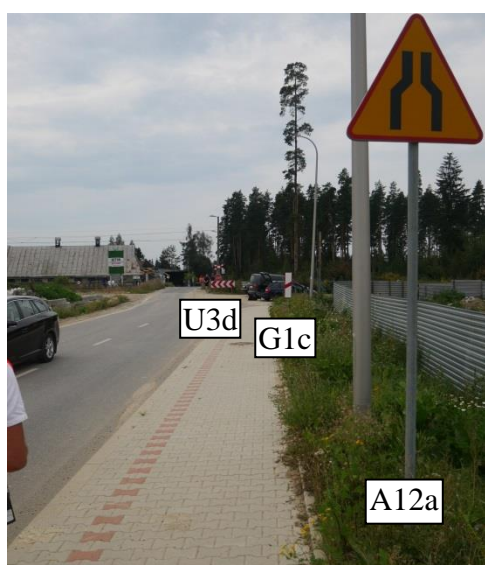
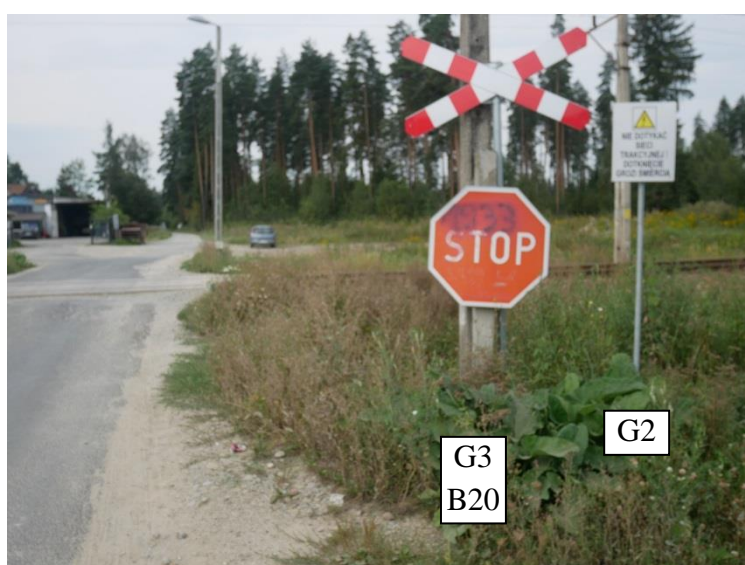
Fot. 5-8. Oznakowanie przejazdu z kierunku jazdy samochodu (w dniu zdarzenia)

- znaki były częściowo uszkodzone i zasłonięte przez zarośla (pochylone i pomalowane „graffiti”).

-uzupełnić brakujące/wymienić uszkodzone wskaźniki od strony drogi i toru w terminie miesiąca.

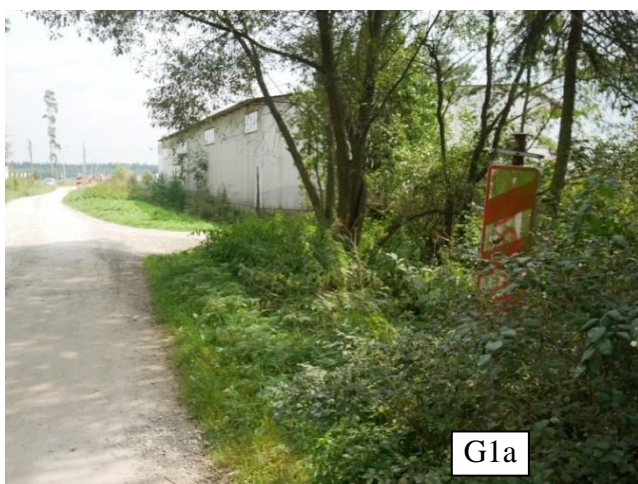
Fot. 9 - 13. Oznakowanie prawej strony przejazdu (w dniu zdarzenia)

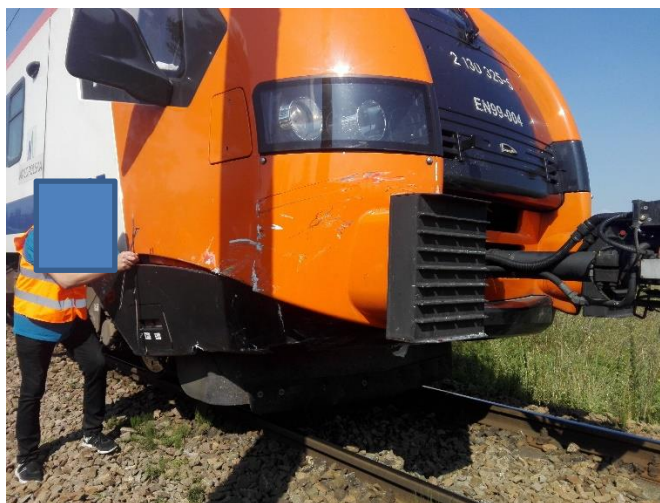
Infrastruktura i tabor kolejowy	Rozmiar, charakter uszkodzeń i zniszczeń
1) Nawierzchnia torowa	Brak uszkodzeń
2) Pojazd drogowy	Zniszczony samochód osobowy Suzuki Baleno rok produkcji 2016
3) Pojazdy trakcyjne	EZT EN99-004 kabina 1: popękane i porysowane pudło z prawej strony poniżej kabiny maszynisty, urwana plastikowa osłona wózka ze wskaźnikami hamowania

Fot. 6. Uszkodzenia szynobusu EN 99-004

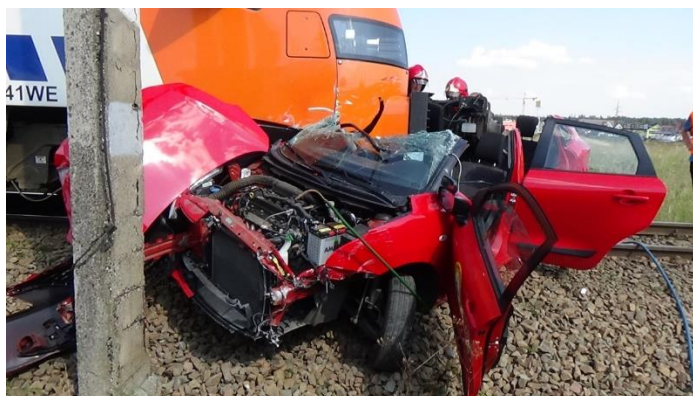
Fot. 7. Uszkodzenia samochodu
