PROJEKT WYKONAWCZY

**REMONT ELEWACJI BUDYNKU GŁÓWNEGO NR1**

NA DROGOWYM PRZEJŚCIU GRANICZNYM KUŹNICA BIAŁOSTOCKA-BRUZGI

Białystok 02.06.2021 r.

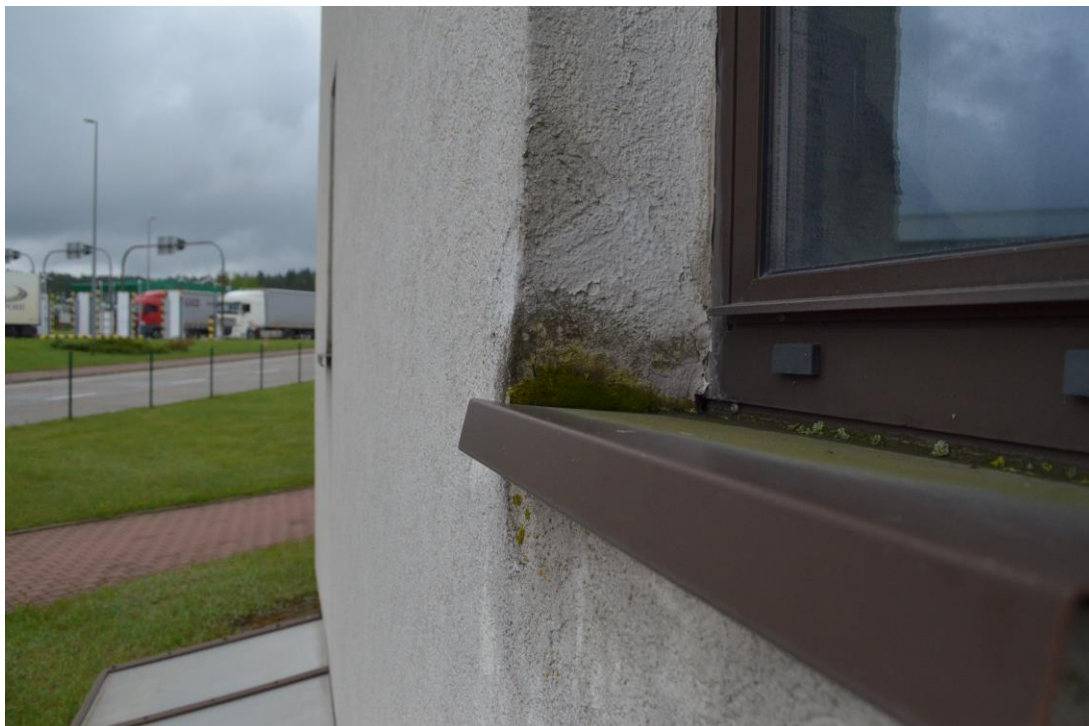
- Stan techniczny ścian zewnętrznych z wykończeniem tynkiem „kornik”. Na całej powierzchni ścian występują miejscowe uszkodzenia, zawilgocenia, wykwyty glonów i ubytki tynku w

narożnikach parapetów okiennych, spowodowane wadliwym montażem parapetów zewnętrznych okien wykonanych z blachy aluminiowej – bez zastosowania systemowych nakładek na zakończenia ciętej krawędzi fabrycznie wykonanych parapetów. Brak nakładek umożliwia podciekanie wody opadowej pod obróbkę, na styku z płaszczyzną ościeża, zawilgocenie muru z bloczków ceramicznych drążonych, tynkowanych. Zawilgocenie doprowadziło do odprysków tynku w wyniku przemarzania i wykwitów glonów.

Fot.1. Mocowanie parapetów – widoczne zawilgocenie tynków ościeży przy parapetach zewnętrznych okien oraz naprawy tynku. Fot. M. Tur 2021

Wszystkie parapety zewnętrzne okien w ścianach z wykończeniem tynkiem przeznaczone do wymiany. Zamontować systemowe parapety z blachy aluminiowej głębokości 17,5cm gr. 2mm z systemowymi nakładkami na zakończeniach wykonanymi z aluminium.

Przed montażem parapetów wykonać wcięcia w tynku ościeży tzw. wydrę. Szerokość parapetu powinna być większa od szerokości otworu w świetle ościeży o ok. 2cm.

Parapety w ścianach z elewacjami klinkierowymi – do demontażu, wyposażyć w systemowe nakładki aluminiowe – w razie konieczności przyciąć parapet na długość. Zamontować ponownie parapet na miejscu. Uszkodzone parapety wymienić na nowe. Wszystkie nakładki montować w sposób zapewniający szczelność połączenia, użyć kitu dekarckiego.

W ścianach z wykończeniem tynkiem – usunąć luźne i odspojone fragmenty tynku. Zmyć powierzchnię tynków wodą pod ciśnieniem, usunąć wykwyty glonów preparatami. Uzupełnić ubytki stosując zaprawę naprawczą modyfikowaną polimerami, z wykonaniem warstwy szczepnej z zaprawy tynkarskiej wykonanej z wody zarobowej z dodatkiem dyspersji polimerowej, silikonowej w stosunku 1:2, metodą mokre na mokre. Uzupełnienia wykonać z pozostawieniem luzu min. 2mm na nałożenie dekoracyjnego tynku.

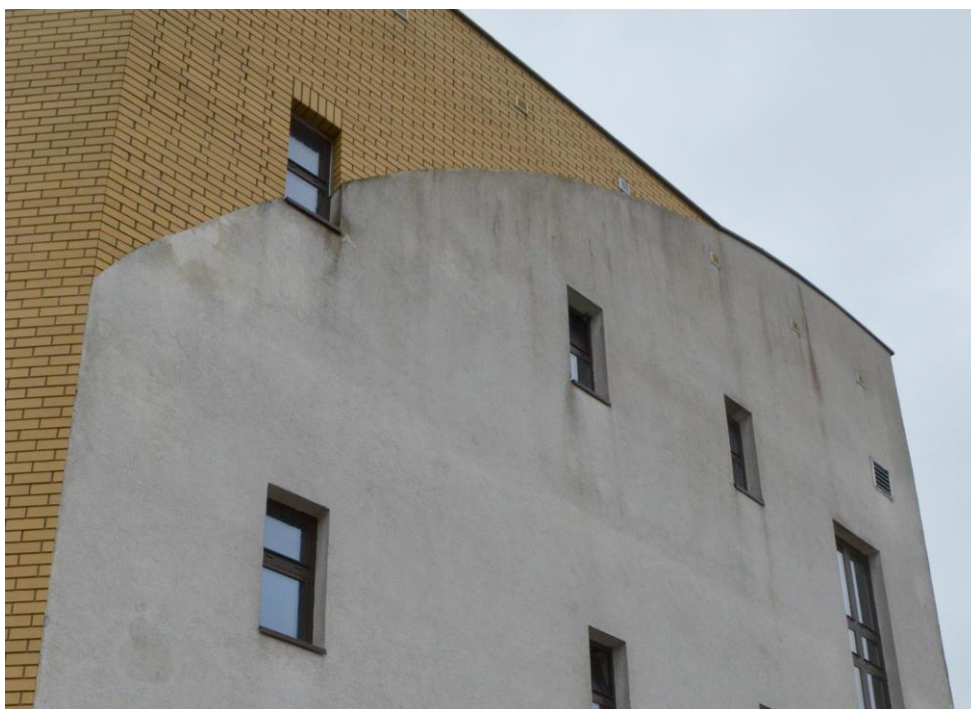
Fot. 2. Elewacja z wykończeniem tynkiem – widoczne zanieczyszczenia z wymywanych spoin elewacji klinkierowej. Fot. M. Tur 2021

Cała powierzchnia ścian tynkowanych jest zanieczyszczona w wyniku wymywania zanieczyszczeń z obróbek blacharskich i spoin muru klinkierowego.

Wszystkie powierzchnie ścian zewnętrznych zmyć wodą pod ciśnieniem i oczyścić ręcznie za pomocą szczotek.

Całość elewacji malować farbą silikonową elewacyjną zgodnie z wytycznymi producenta w kolorze złamanej bieli – kolorystykę ustalić z Zamawiającym/Projektantem na podstawie wzornika producenta i wykonania trzech próbek kolorystycznych na elewacji.

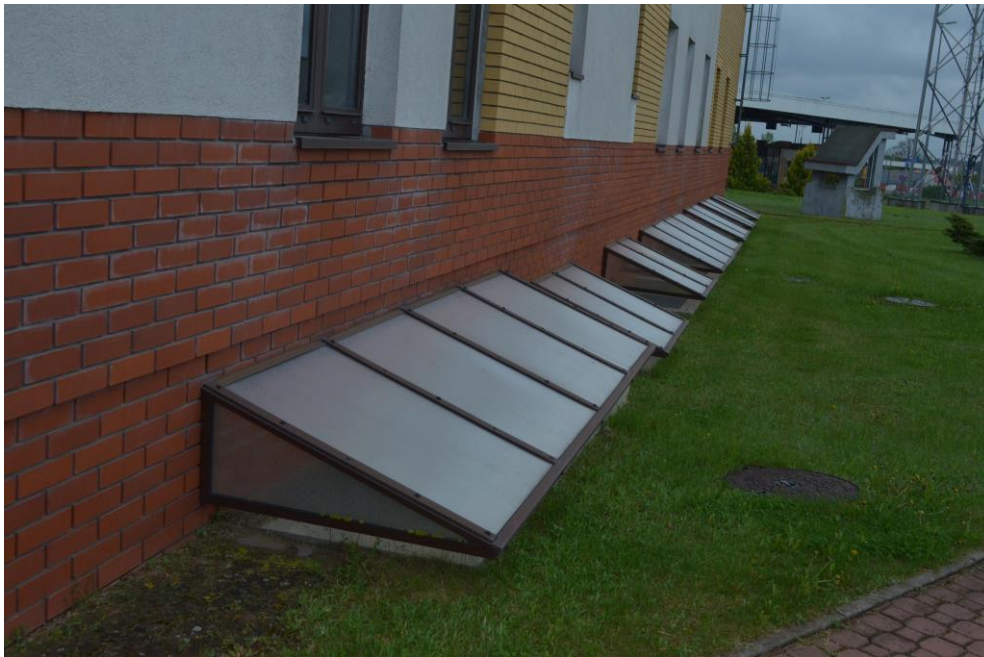
Fot. 3. Widoczne zadaszzenia studzienek doświetlających okna piwniczne z poliwęglanu oraz wykwyty solne na elewacji z cegły klinkierowej. Fot. M. Tur 2021

Powierzchnia cegieł klinkierowych bez uszkodzeń. W dolnych partiach ścian – na cokole i do wysokości parapetów okien parteru widoczne wysolenia na powierzchni cegieł, spowodowane użyciem nieodpowiedniej do murowania cegieł klinkierowych zapraw i zwiększeniem wilgotności

strefy cokołowej w wyniku podciągania kapilarnego wilgoci gruntowej. Ściany powyżej ze śladami zanieczyszczenia w wyniku normalnej eksploatacji.

W przypadku pojawienia się ponownie wykwitów solnych na klinkierze po myciu ciśnieniowym elewacji– oczyścić powierzchnię cegieł za pomocą szczotek ryżowych z użyciem preparatu do czyszczenia nalotów wapiennych – słabo kwaśny pH ~1,0 , bez zawartości środków powierzchniowo-czynnych. Po oczyszczeniu ponownie zmyć wodą.

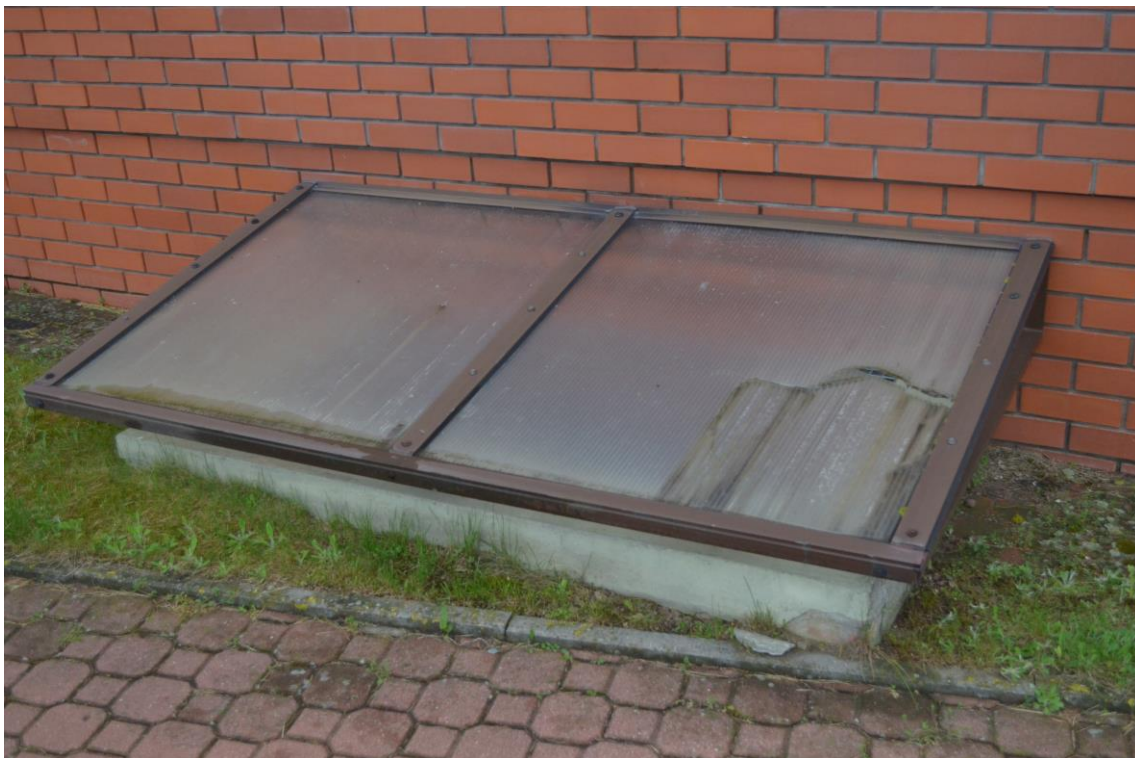
Fot. 4. Uszkodzone i zanieczyszczone płyty poliwęglanu.

- **Studnie doświetlające** – żelbetowe z zadaszeniem; mur żelbetowy z warstwą tynku – miejscowe ubytki w wyniku przemarzania i zawilgocenia. Daszki na studzienkach z poliwęglanu komorowego gr. 10mm, na konstrukcji z kształtowników stalowych, malowanych proszkowo, mocowanych kotwami do ściany budynku. Płyty mocowane systemowymi profilami aluminiowymi w kolorze ciemno-brązowym. Płyty poliwęglanowe z miejscowymi uszkodzeniami mechanicznymi. W wyniku braku zaślepienia komór i dostępu do nich wody – płyty uległy zanieczyszczeniu wewnątrz struktury.

Wymienić poszycie daszków ochronnych nad studzienkami z płyt poliwęglanu komorowego. Stosować poliwęglan komorowy, bezbarwny grubości 10mm o gramaturze 1,75 kg/m<sup>2</sup>, odporny na promieniowanie UV. Zdemontować profile montażowe aluminiowe i poszycie z poliwęglanu. Sprawdzić poprawność mocowania konstrukcji wsporczych z kształtowników. Wymienić luźne łączniki mechaniczne w ścianie na kotwy chemiczne M8 lub M10. Uzupełnić ubytki w powłokach zabezpieczających konstrukcję – farbą poliwinylową lub PU w kolorze brązowym (dobrać kolor do istniejącego na podstawie wzornika producenta).

Zamontować nowe płyty poliwęglanu i montować na nowe profile aluminiowe z uszczelkami w kolorze brązowym (dobrać kolor jak istniejące).

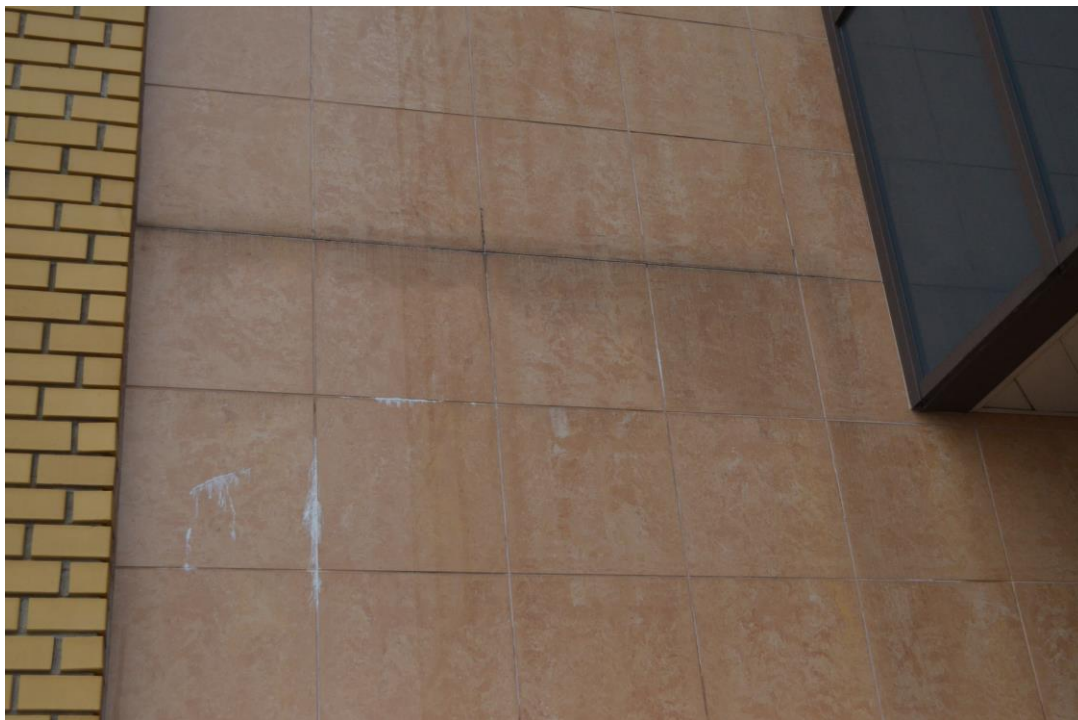
Płyty bez oznak odspojenia, uszkodzeń mechanicznych i ubytków, zanieczyszczone w wyniku normalnej eksploatacji.

Fot. 5. Elewacja z okładziną z płyt gresu – widoczne przebarwienia i zanieczyszczenia.

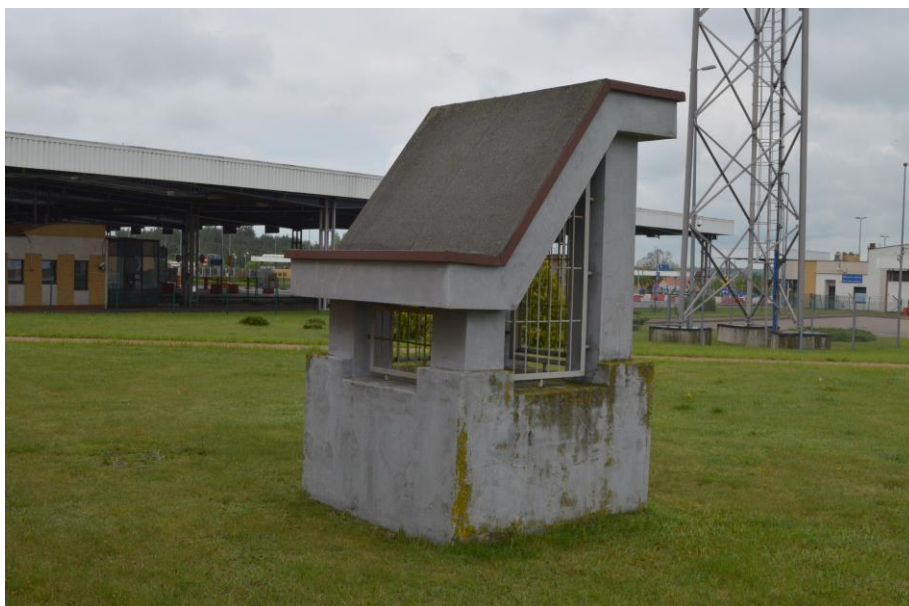
Fot. 6. Obudowa wylazu terenowego – widoczne wykwity glonów.

Wylaz terenowy – powierzchnię muru zmyć wodą pod ciśnieniem, usunąć preparatem wykwyty glonów. Wykonać naprawę systemem PCC jak murki studzienek.
