Zdjęcia terenu wokół budynku przy ulicy Lubicz 25 w Krakowie

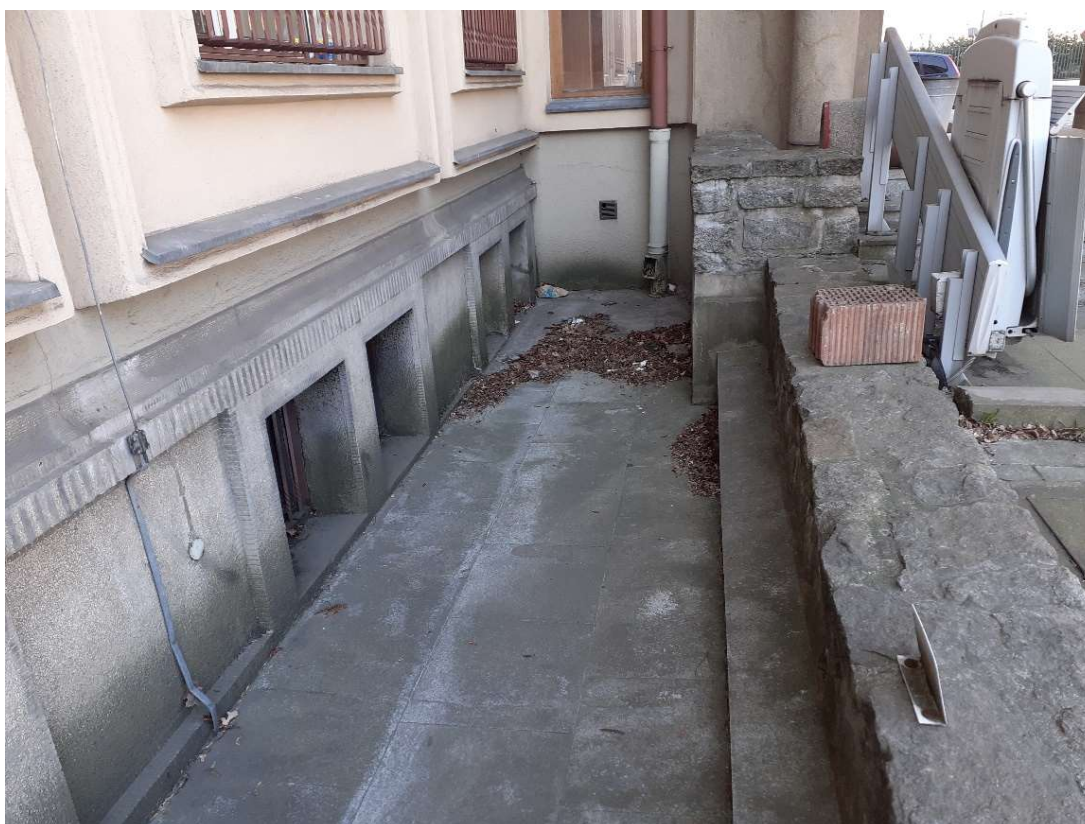
Fot. 4 teren przed budynkiem – brak odpowiedniego odwodnienia, przy oknach widoczne ślady po wodzie która zalewa wnętrze budynku, zdegradowane elementy nawierzchni, murki oporowe, murki terenowe do renowacji.

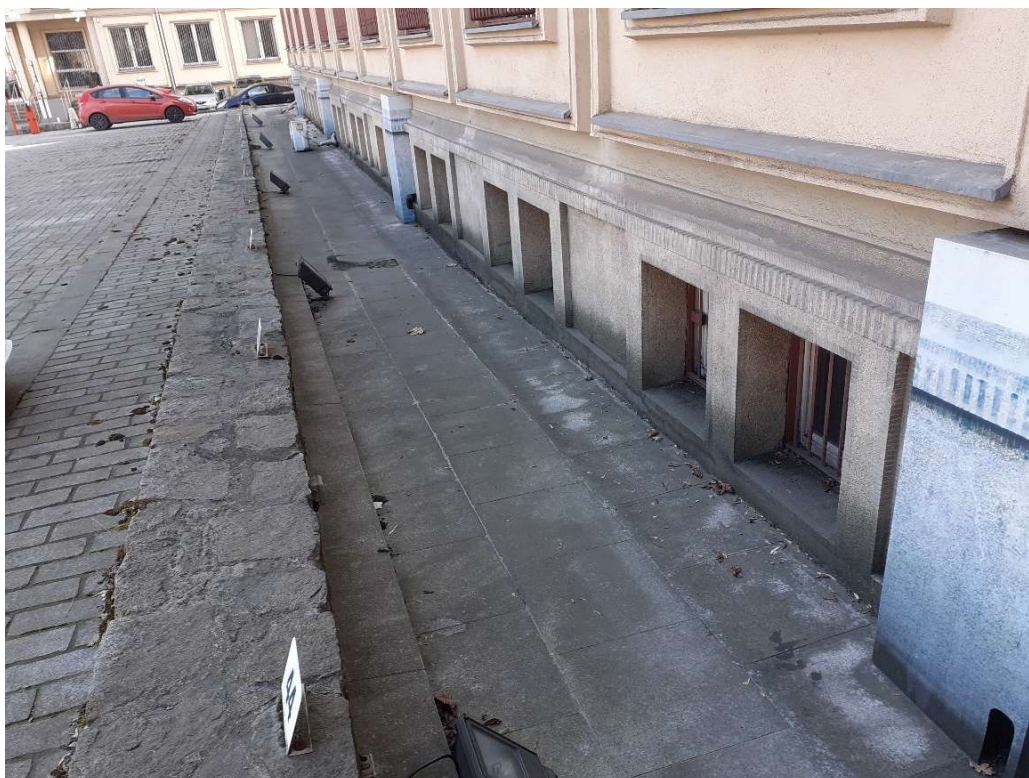
Fot. 2 teren bezpośrednio przed budynkiem – brak odpowiedniego odwodnienia, przy oknach widoczne ślady po wodzie która zalewa wnętrze budynku, zdegradowane elementy nawierzchni, murki oporowe, murki terenowe do renowacji.

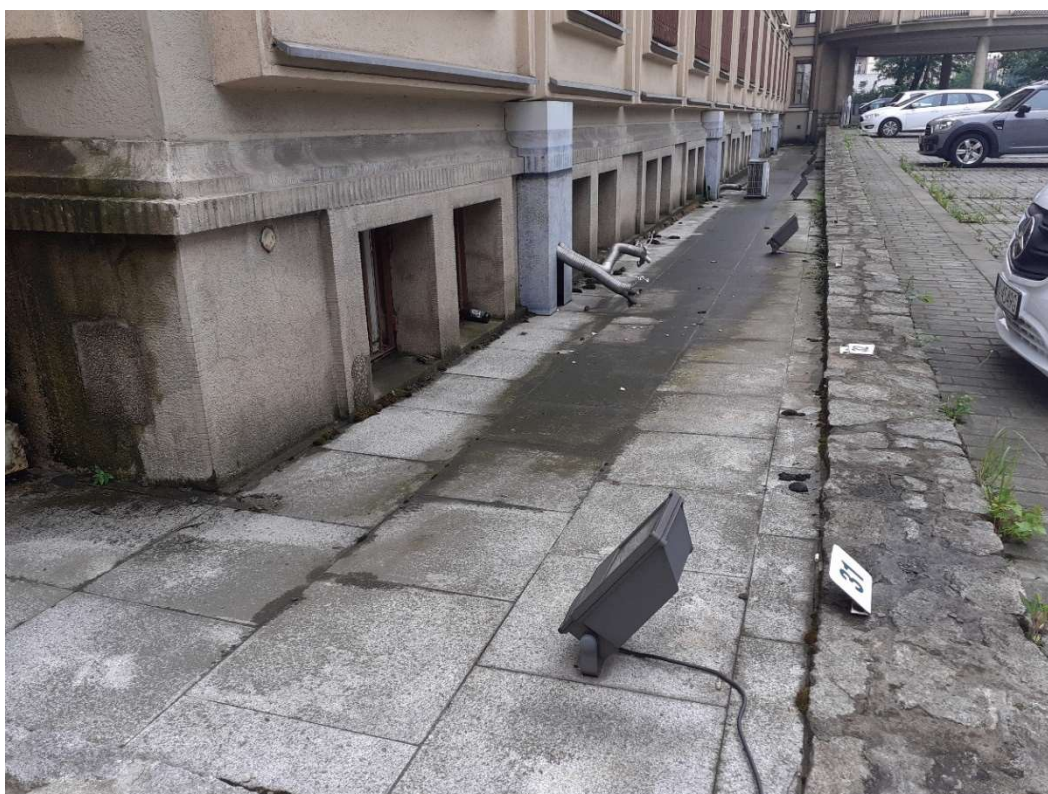
Fot. 3 teren bezpośrednio przed budynkiem – brak odpowiedniego odwodnienia, przy oknach widoczne ślady po wodzie która zalewa wnętrze budynku, widoczne zastoiska wody, zdegradowane elementy nawierzchni, murki oporowe, murki terenowe do renowacji. zdegradowane elementy nawierzchni, murki oporowe, murki terenowe do renowacji.

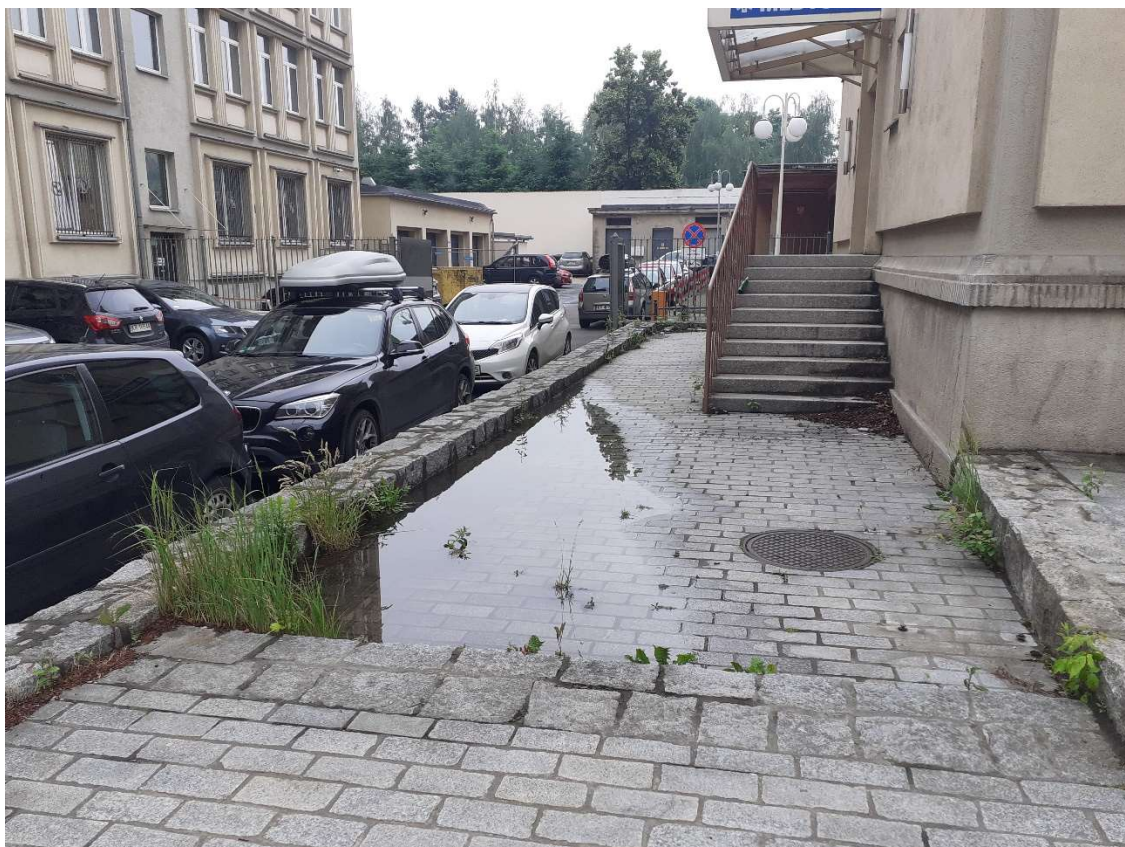
Fot. 4 teren bezpośrednio przed budynkiem – brak odpowiedniego odwodnienia – widoczne zastoiska wody, zdegradowane elementy nawierzchni, murki oporowe, murki terenowe do renowacji.

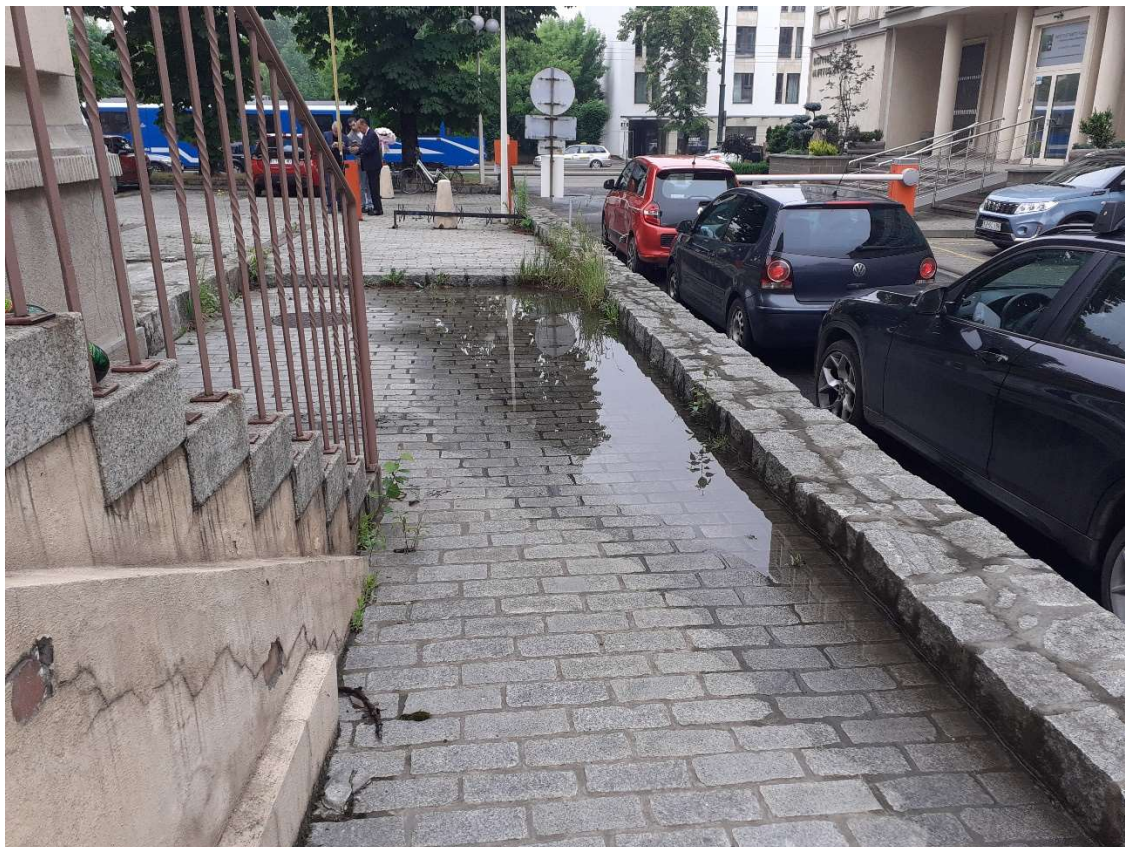
Fot. 5 teren bezpośrednio przed budynkiem – brak odpowiedniego odwodnienia – widoczne zastoiska wody, zdegradowane elementy nawierzchni, murki oporowe, murki terenowe do renowacji.

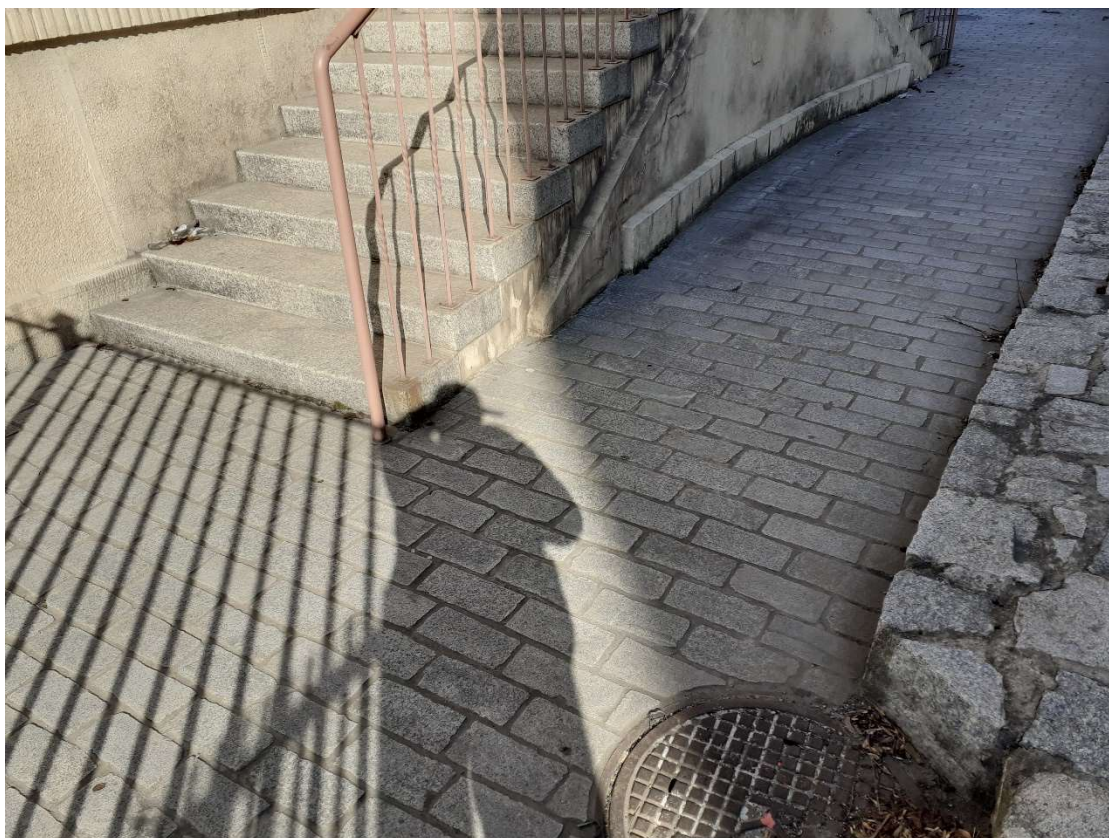
Fot. 6 teren bezpośrednio przed budynkiem – brak odpowiedniego odwodnienia, zdegradowane elementy nawierzchni, murki oporowe, murki terenowe do renowacji.

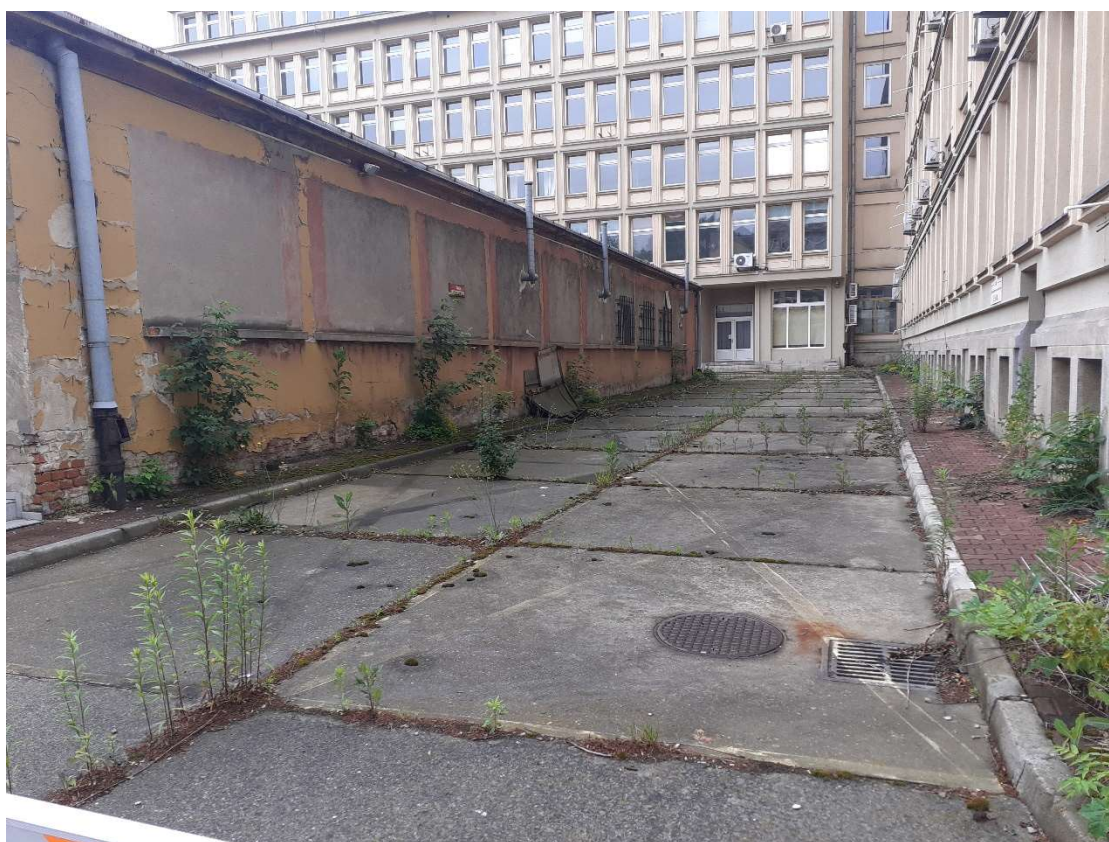
Fot. 7 teren za budynkiem – brak odpowiedniego odwodnienia, zdegradowane elementy nawierzchni, budynek po Archiwum Narodowym planowany do rozbiórki.

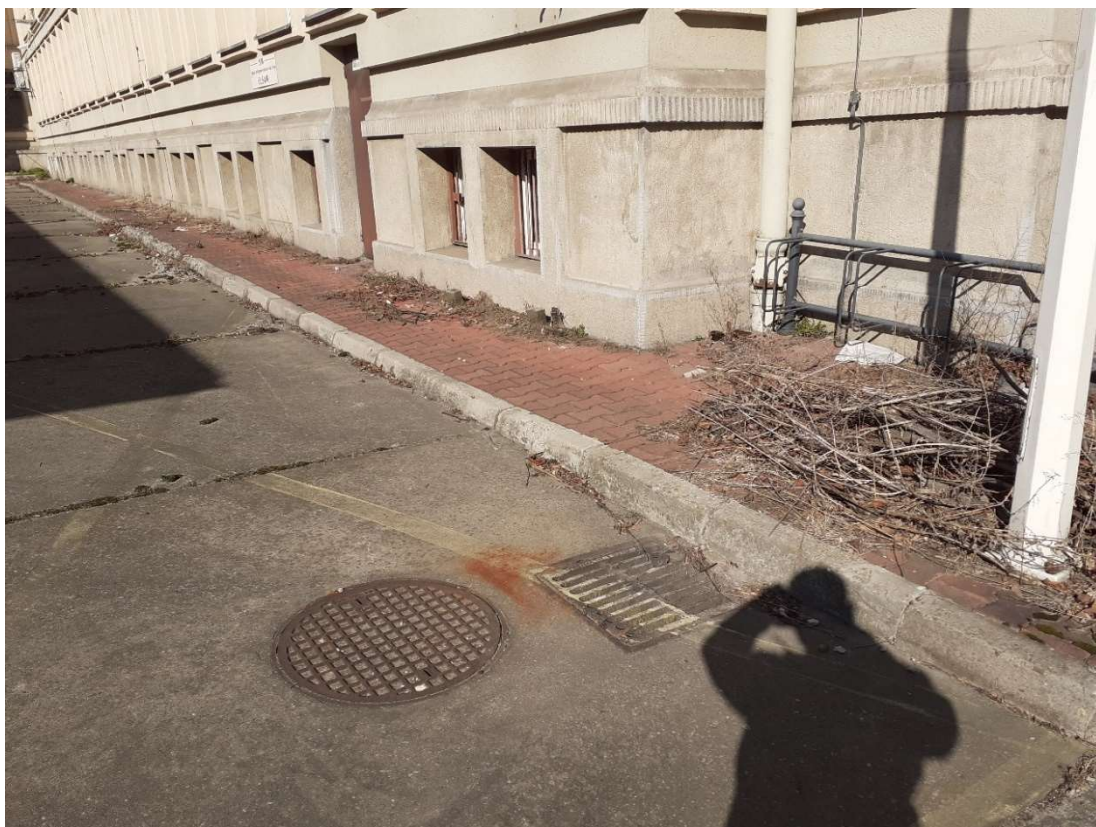
Fot. 8 teren za budynkiem – brak odpowiedniego odwodnienia, zdegradowane elementy nawierzchni.

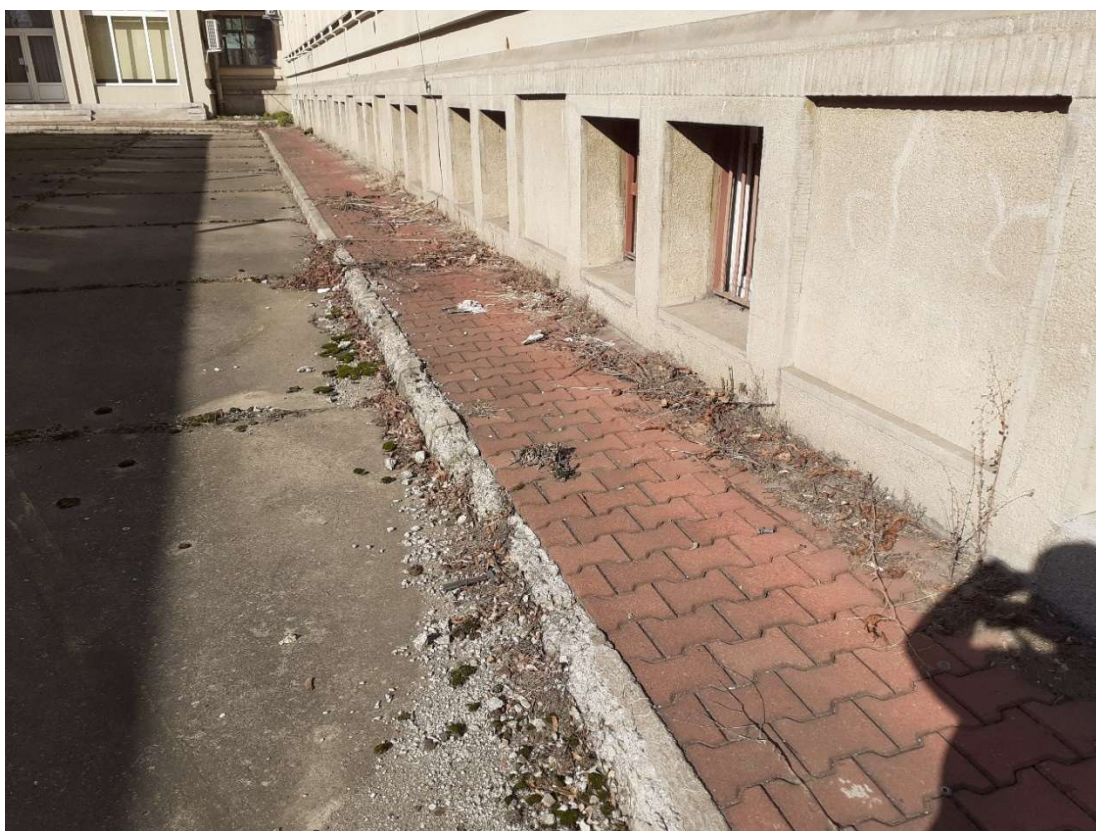
Fot.9 teren za budynkiem – brak odpowiedniego odwodnienia, zdegradowane elementy nawierzchni.

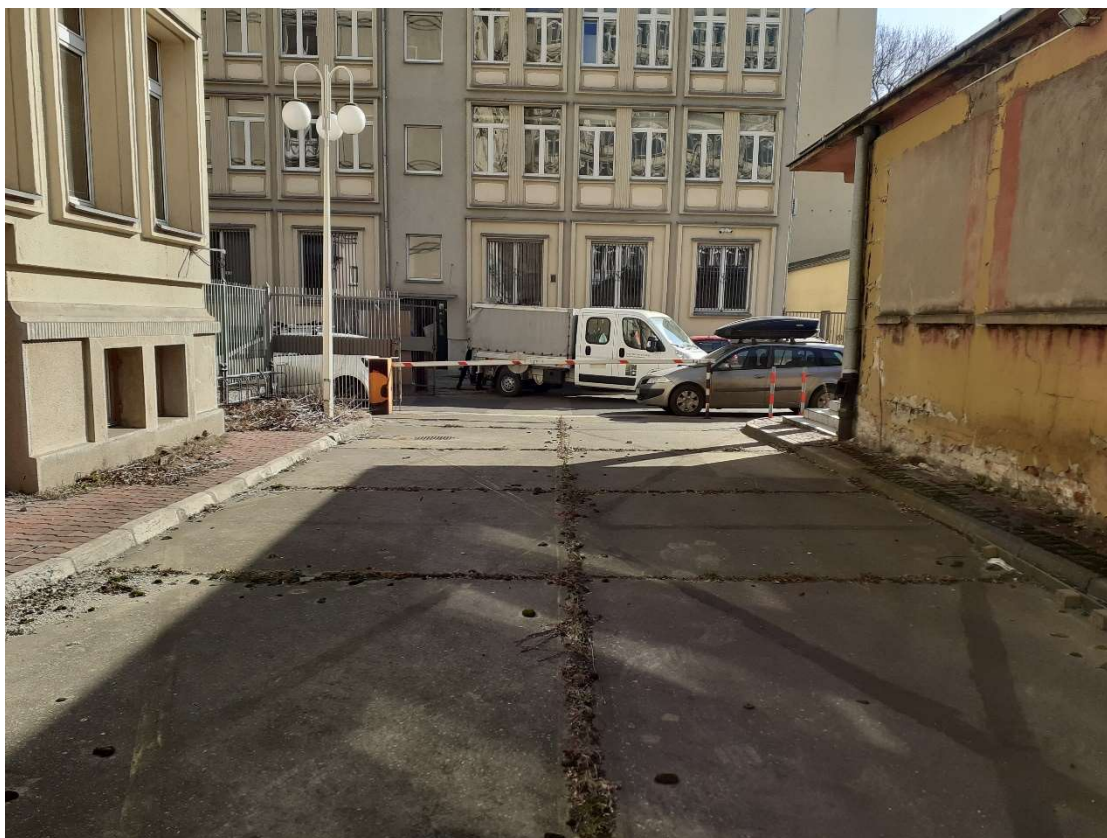
Fot.10 teren za budynkiem – brak odpowiedniego odwodnienia, zdegradowane elementy nawierzchni, budynek po Archiwum Narodowym planowany do rozbiórki.

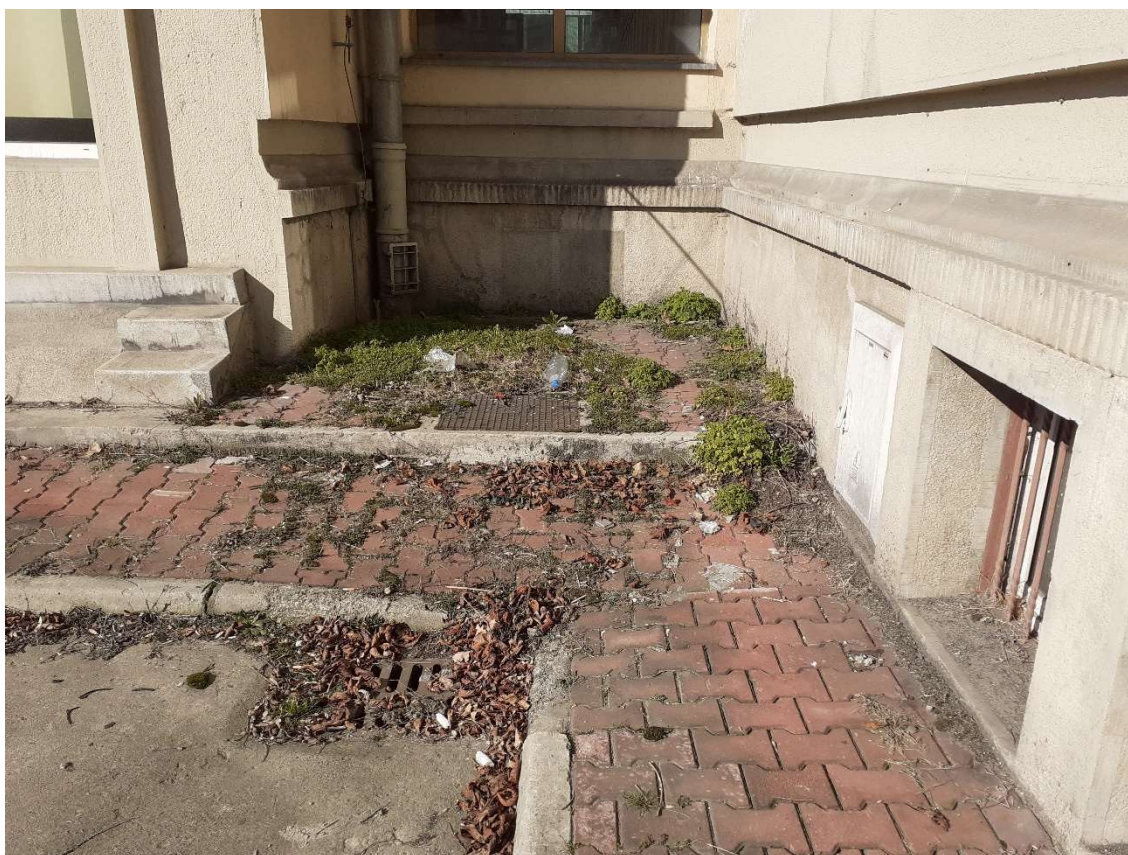
Fot.11 teren za budynkiem – komory podziemne do ewentualnej likwidacji lub renowacji/modernizacji, zdegradowane elementy nawierzchni.

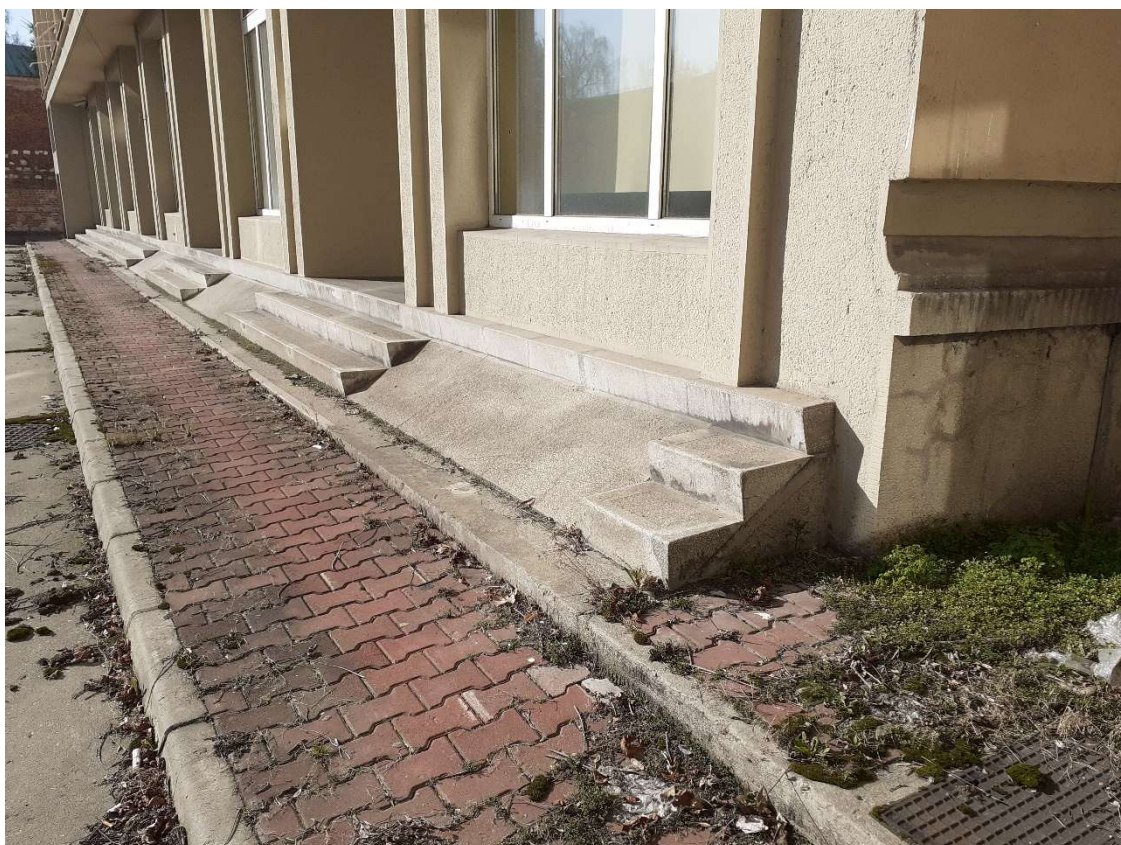
Fot.12 teren za budynkiem, zdegradowane elementy nawierzchni.

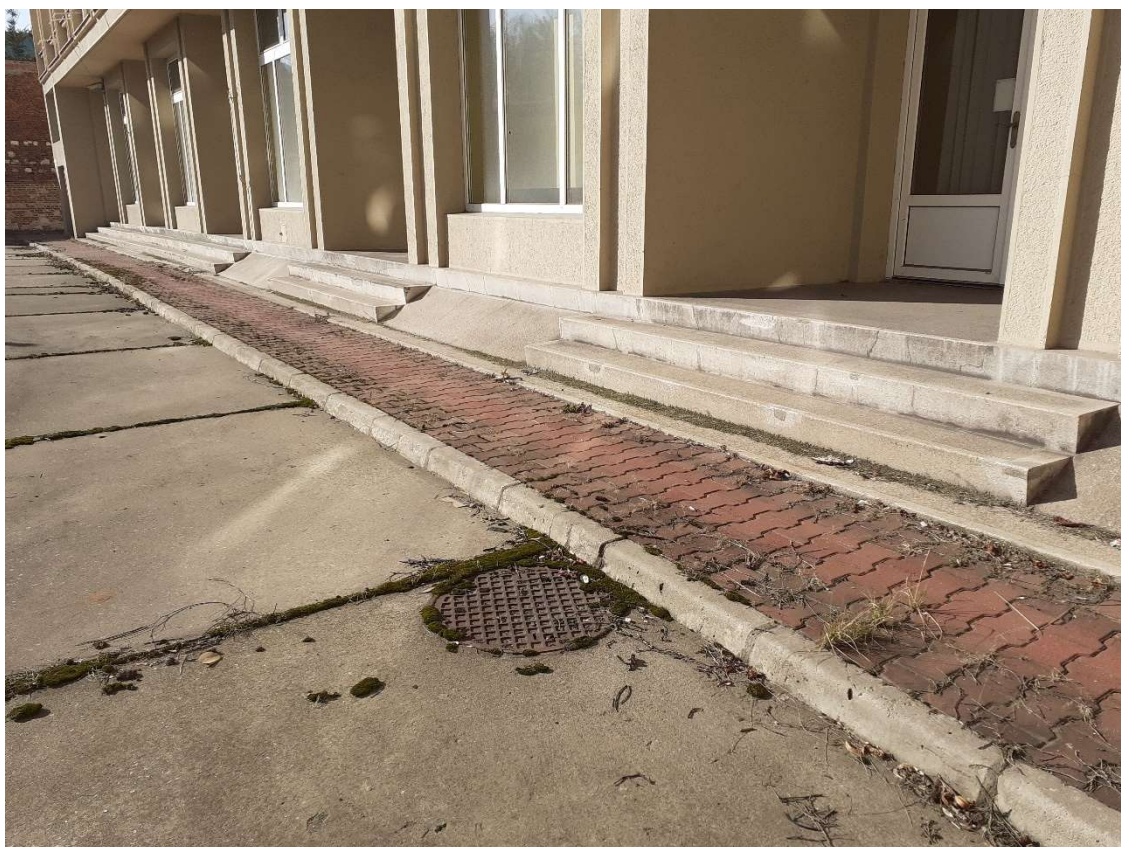
Fot.13 teren za budynkiem, zdegradowane elementy nawierzchni, brak odpowiedniego odwodnienia.

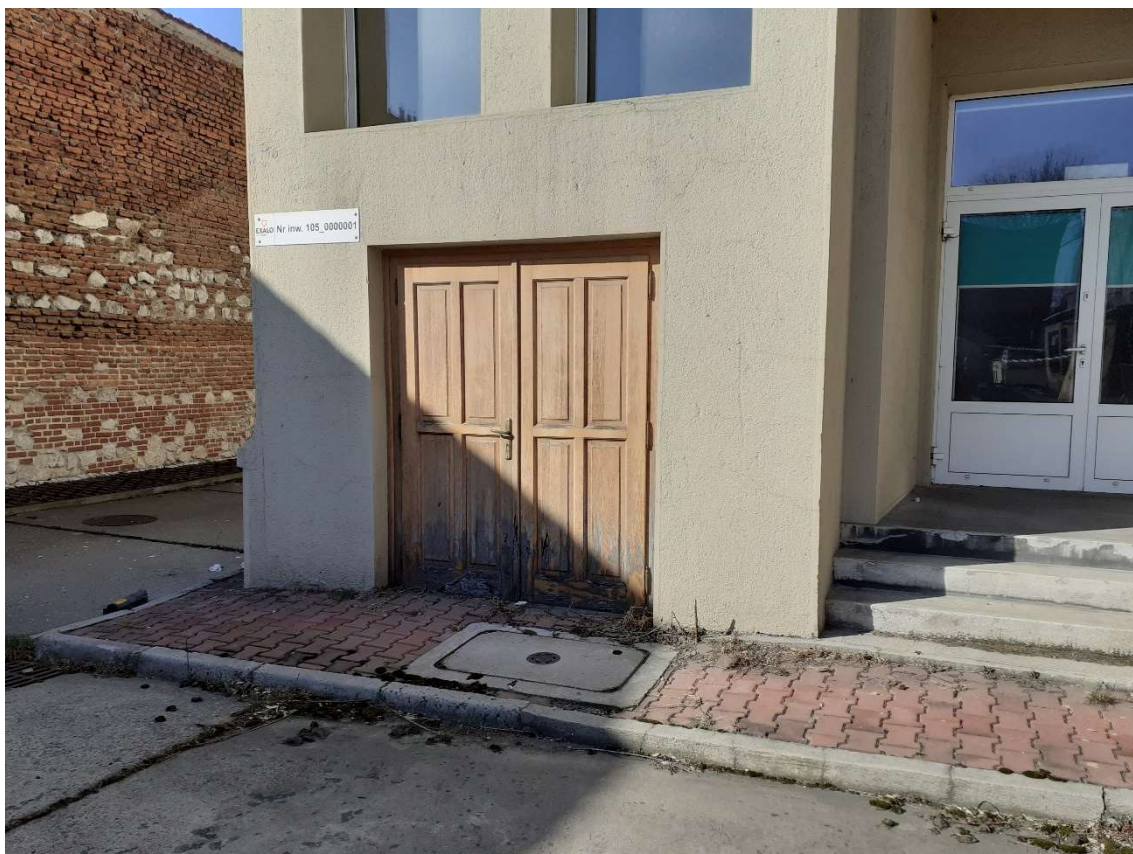
Fot.14 teren za budynkiem, zdegradowane elementy nawierzchni, brak odpowiedniego odwodnienia, studzienka koliduje z planowaną kratką przed drzwiami do budynku.

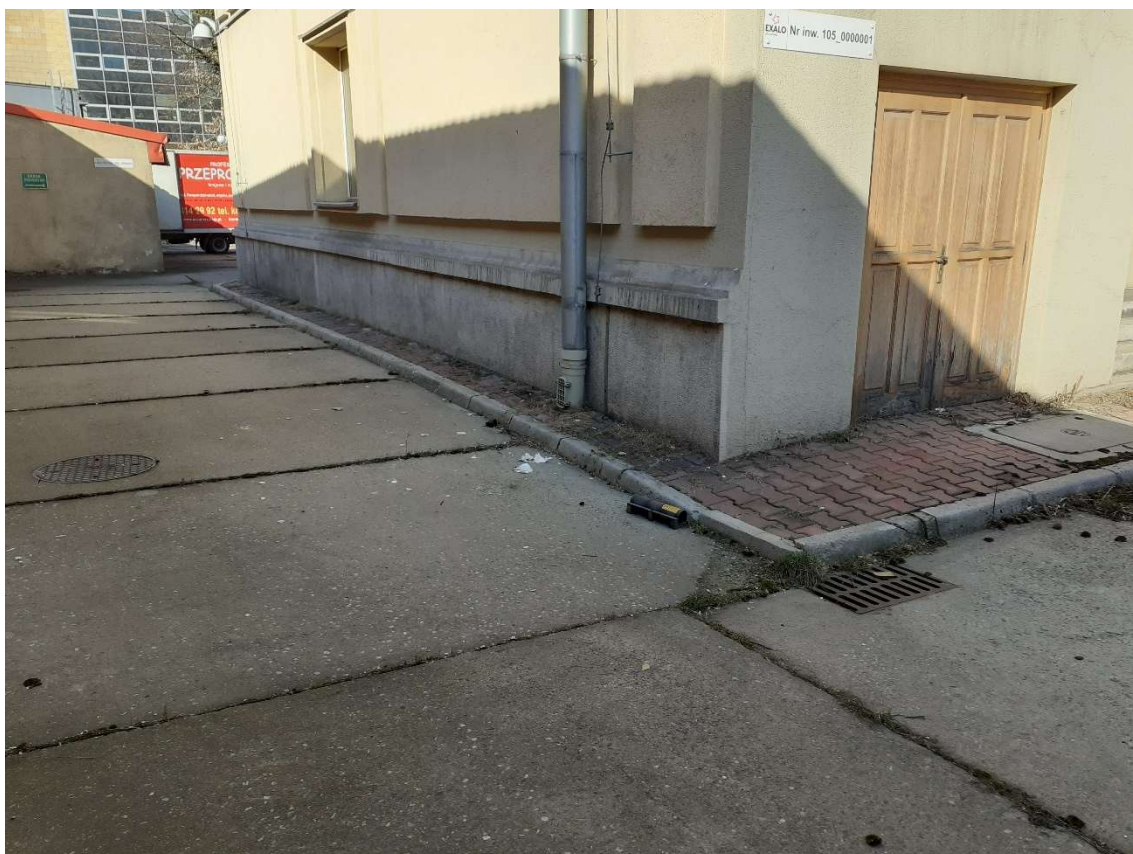
Fot.15 teren za budynkiem, zdegradowane elementy nawierzchni, uskoki pomiędzy płytami.

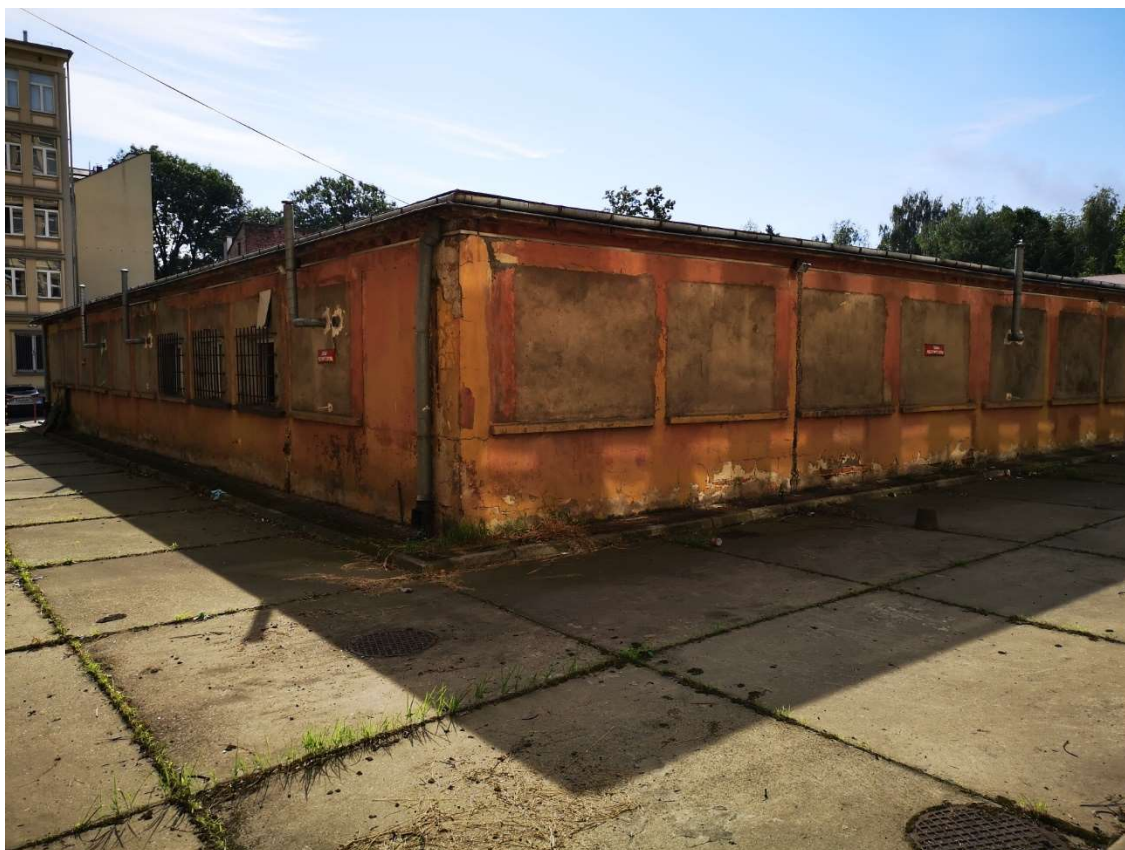
Fot.16 teren za budynkiem, zdegradowane elementy nawierzchni, uskoki pomiędzy płytami, budynek po Archiwum Narodowym planowany do rozbiórki.

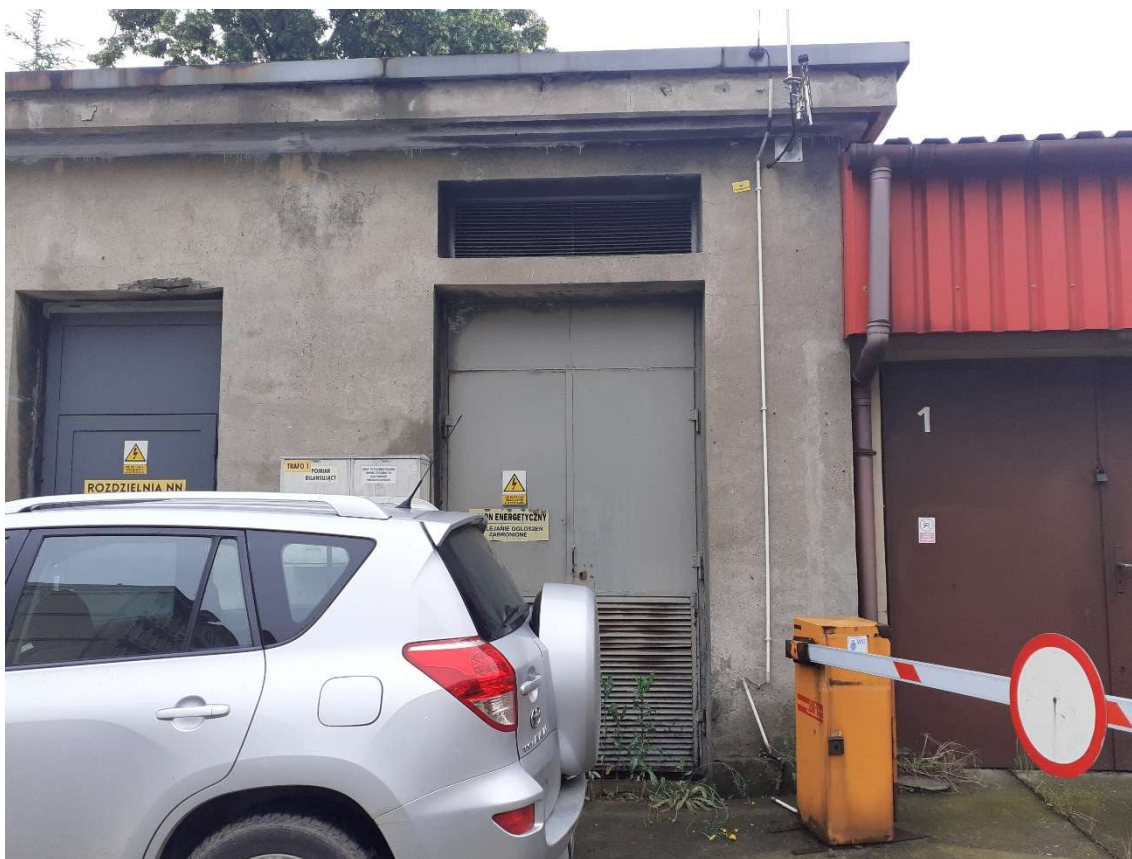
Fot.27 teren za budynkiem, zdegradowana nawierzchnia, budynek stacji trafo i budynek garaży.

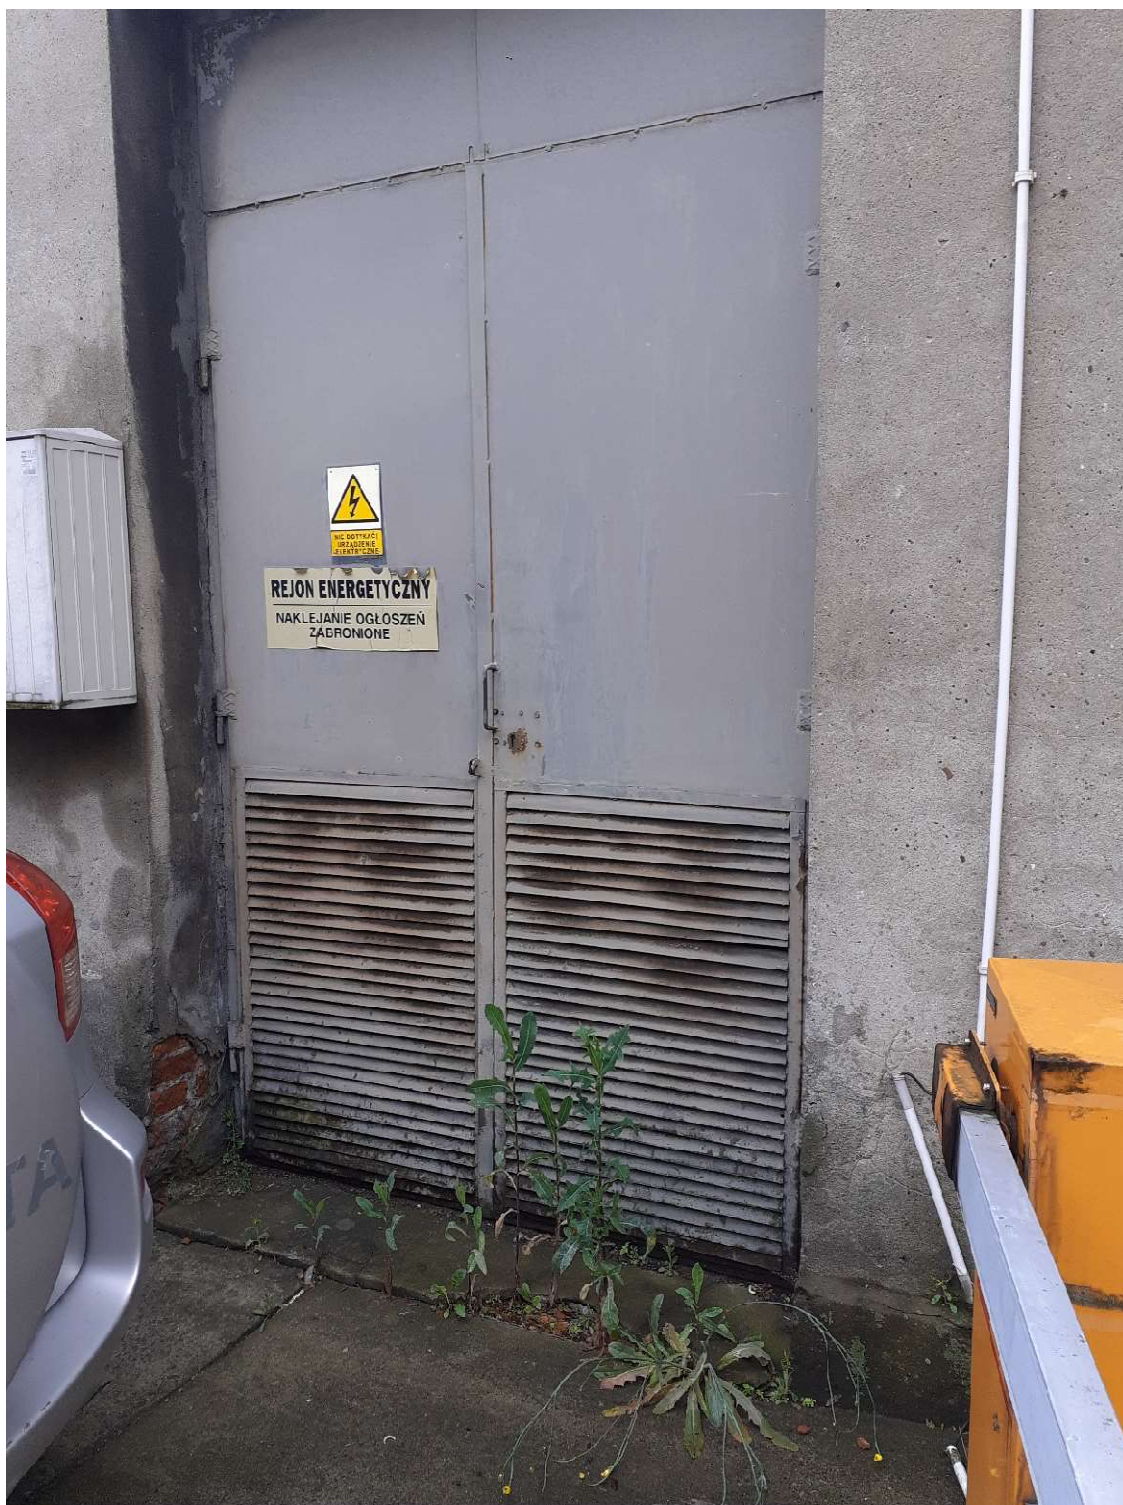
Fot.28 teren za budynkiem, zdegradowana nawierzchnia, elewacja budynku stacji trafo.

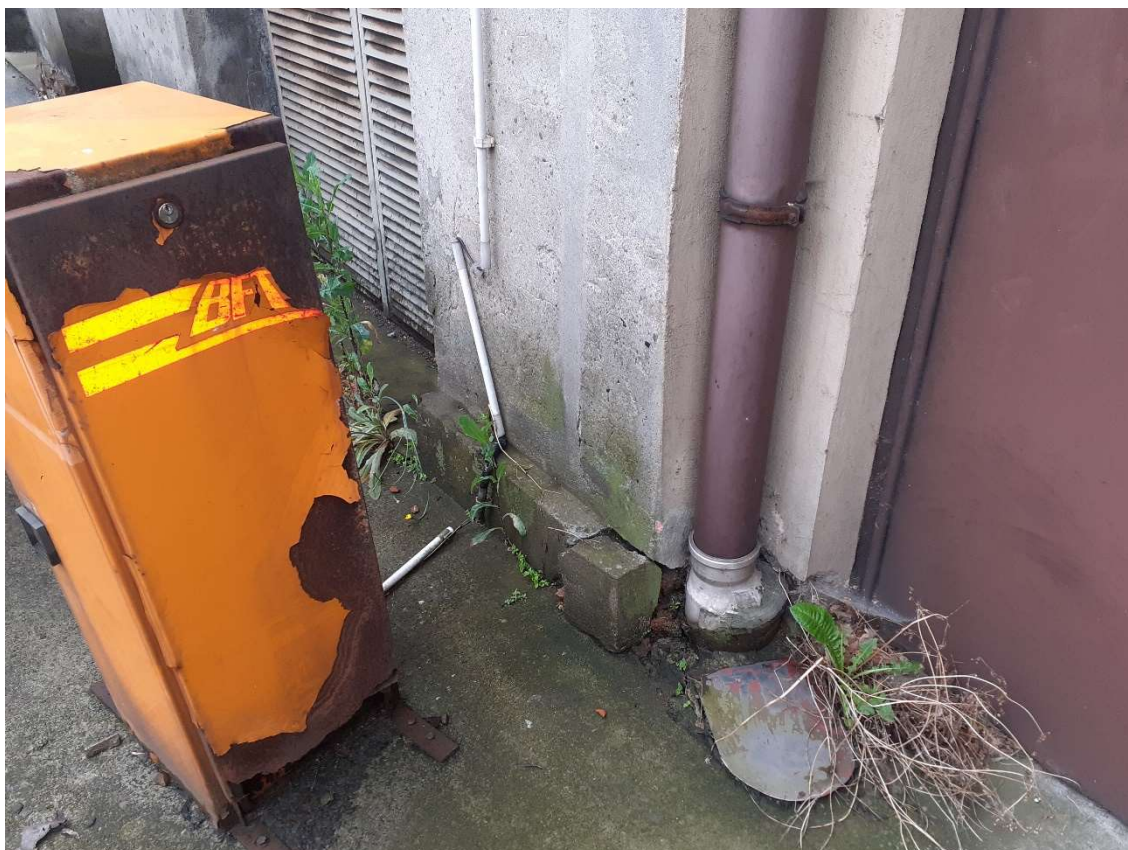
Fot.29 teren za budynkiem, zdegradowana nawierzchnia, elewacja budynku stacji trafo i garaży.

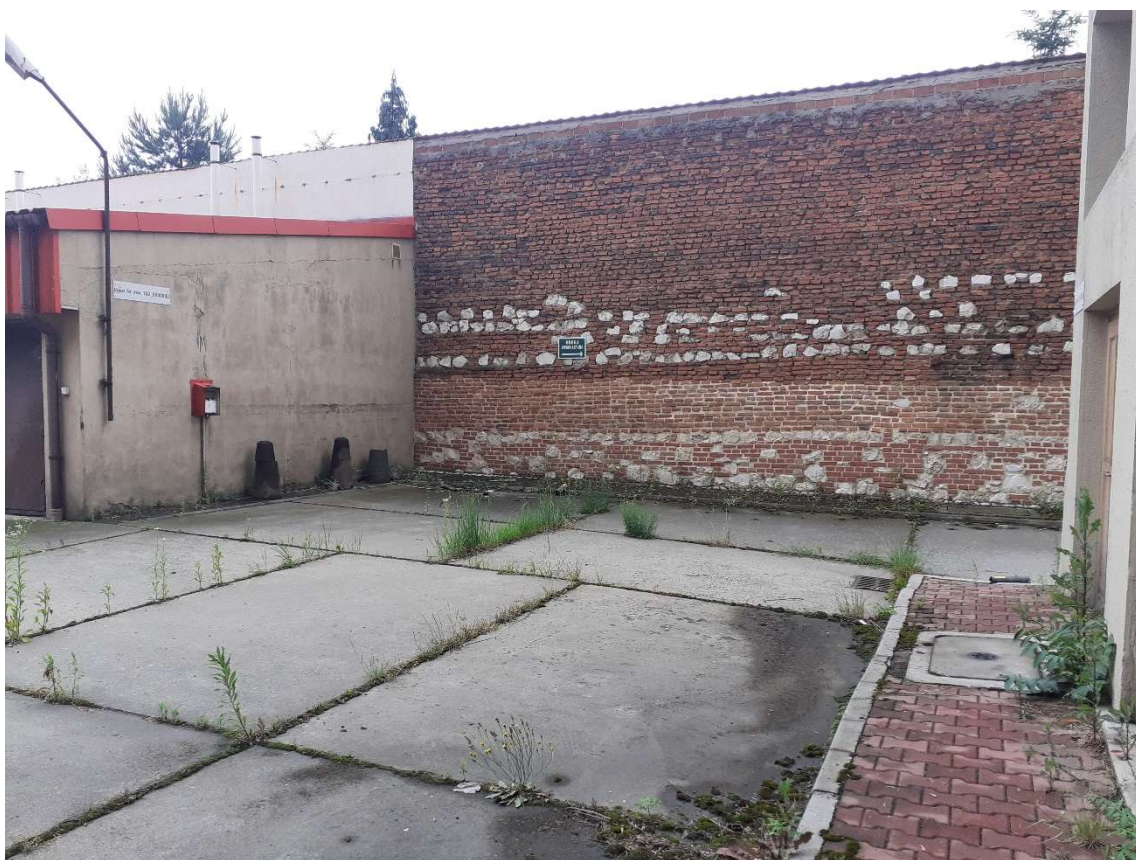
Fot.32 teren za budynkiem, zdegradowana nawierzchnia, uskoki pomiędzy płytami, brak odpowiedniego odwodnienia terenu.

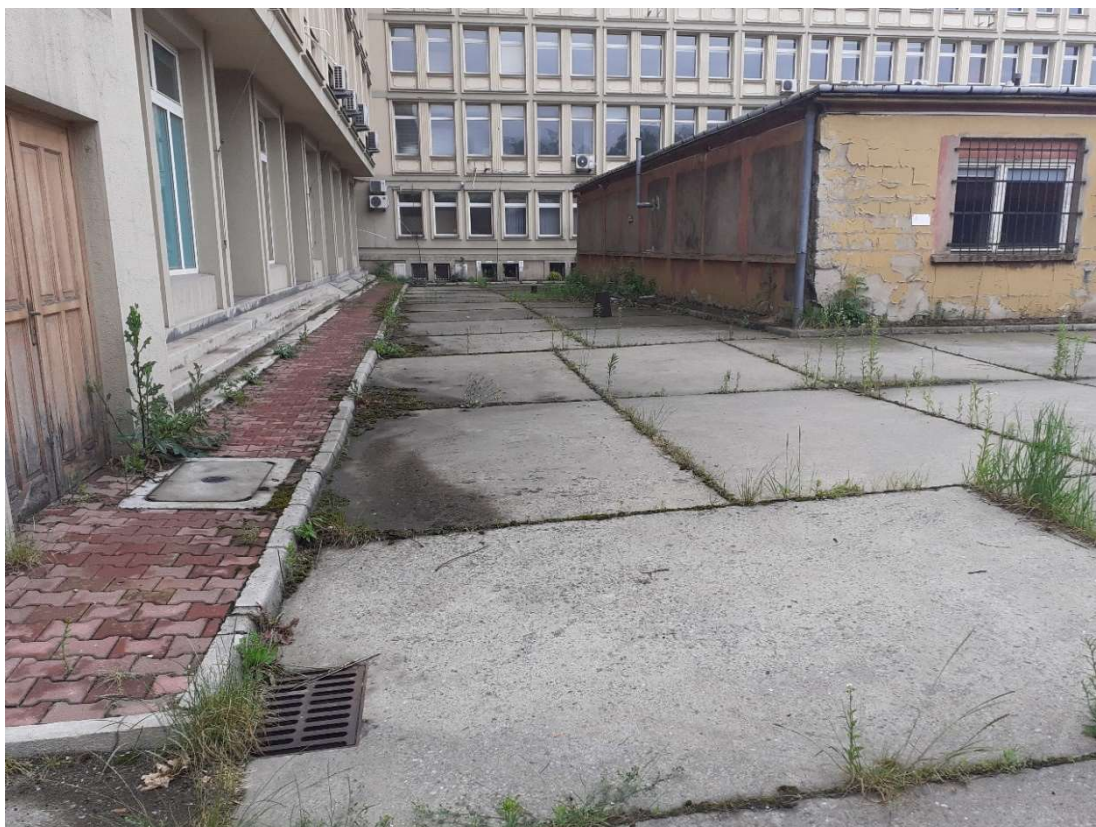
Fot.33 teren za budynkiem, zdegradowana nawierzchnia, uskoki pomiędzy płytami, brak odpowiedniego odwodnienia terenu, budynek po Archiwum Narodowym planowany do rozbiórki.

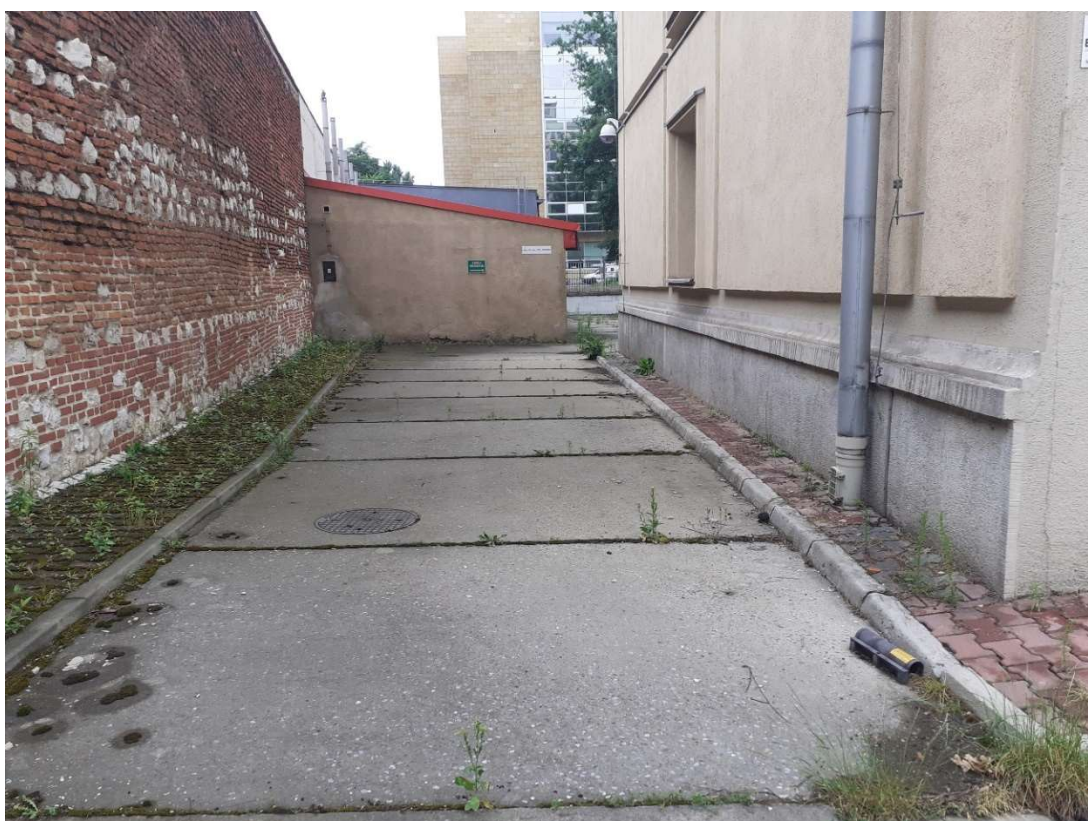
Fot.34 teren za budynkiem, zdegradowana nawierzchnia, uskoki pomiędzy płytami, brak odpowiedniego odwodnienia terenu.

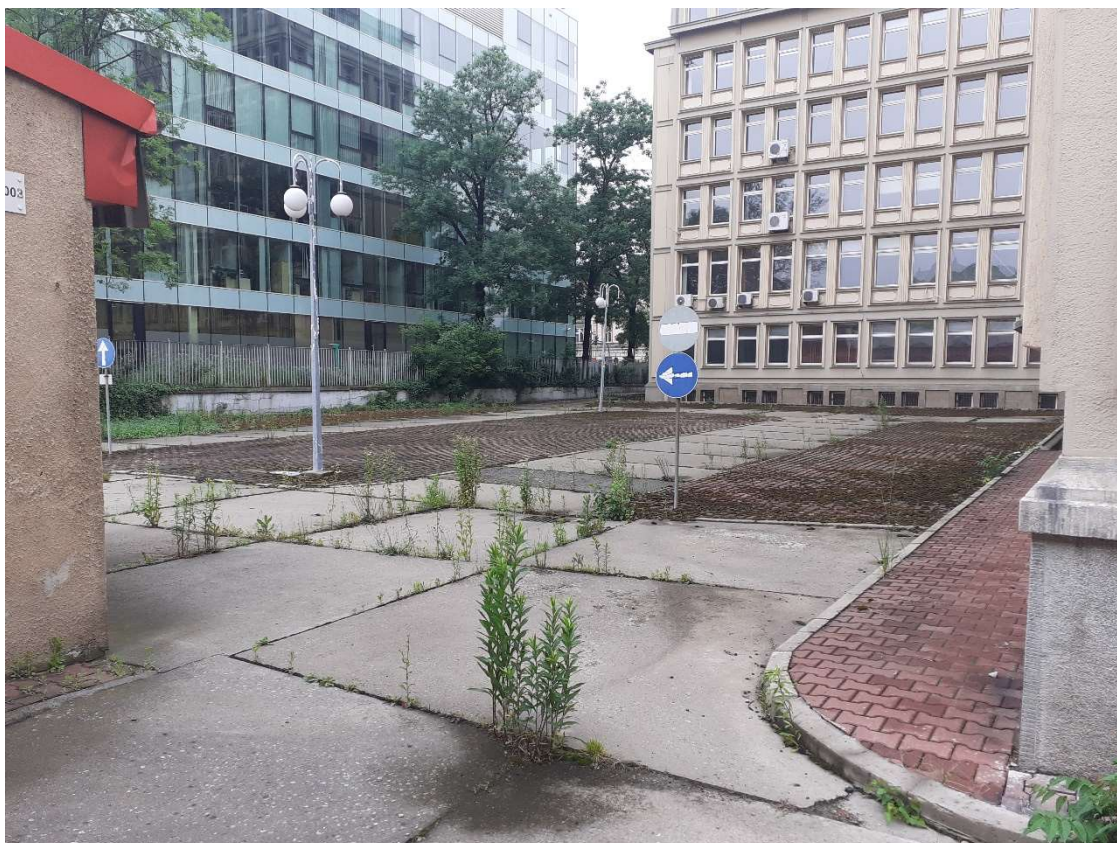
Fot.35 teren za budynkiem, zdegradowana nawierzchnia - uskoki pomiędzy płytami, brak odpowiedniego odwodnienia terenu, widoczne zagłębienia ze śladami po kałużach.
