Zdjęcia terenu wokół budynku przy ulicy Lubicz 25 w Krakowie

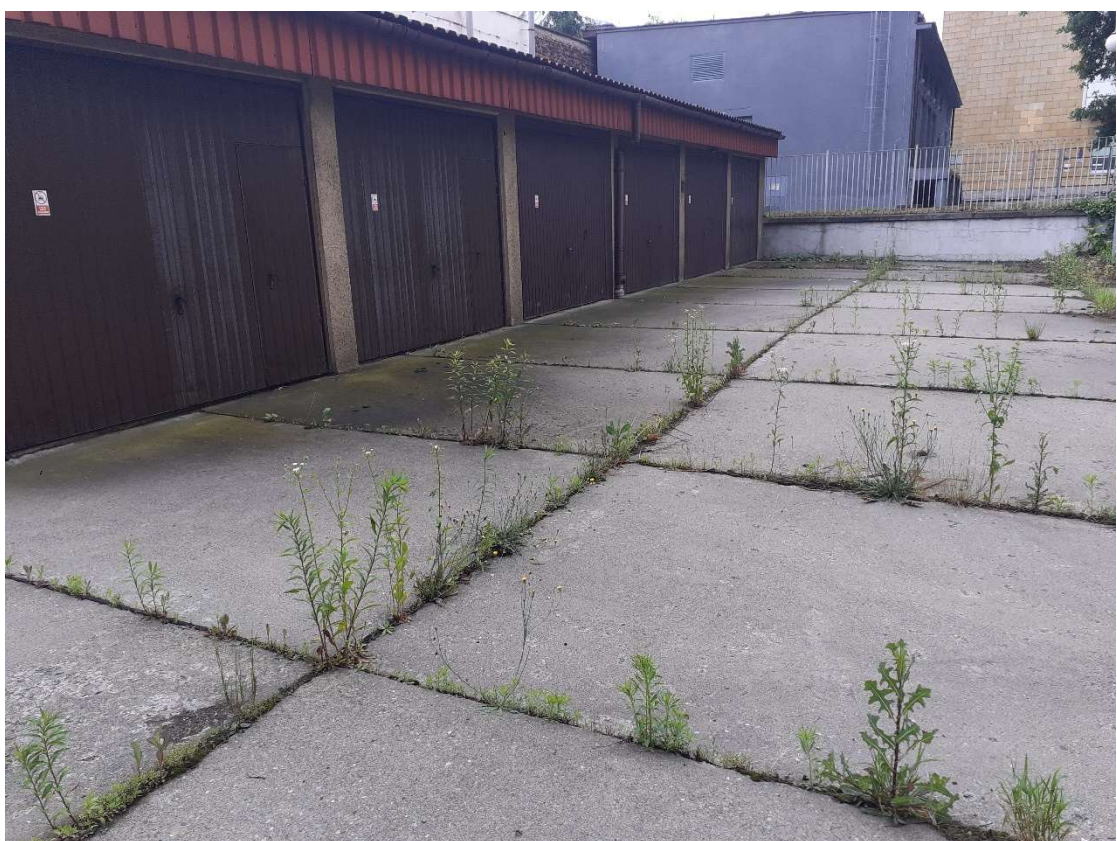
Fot.36 teren za budynkiem, zdegradowana nawierzchnia, uskoki pomiędzy płytami.

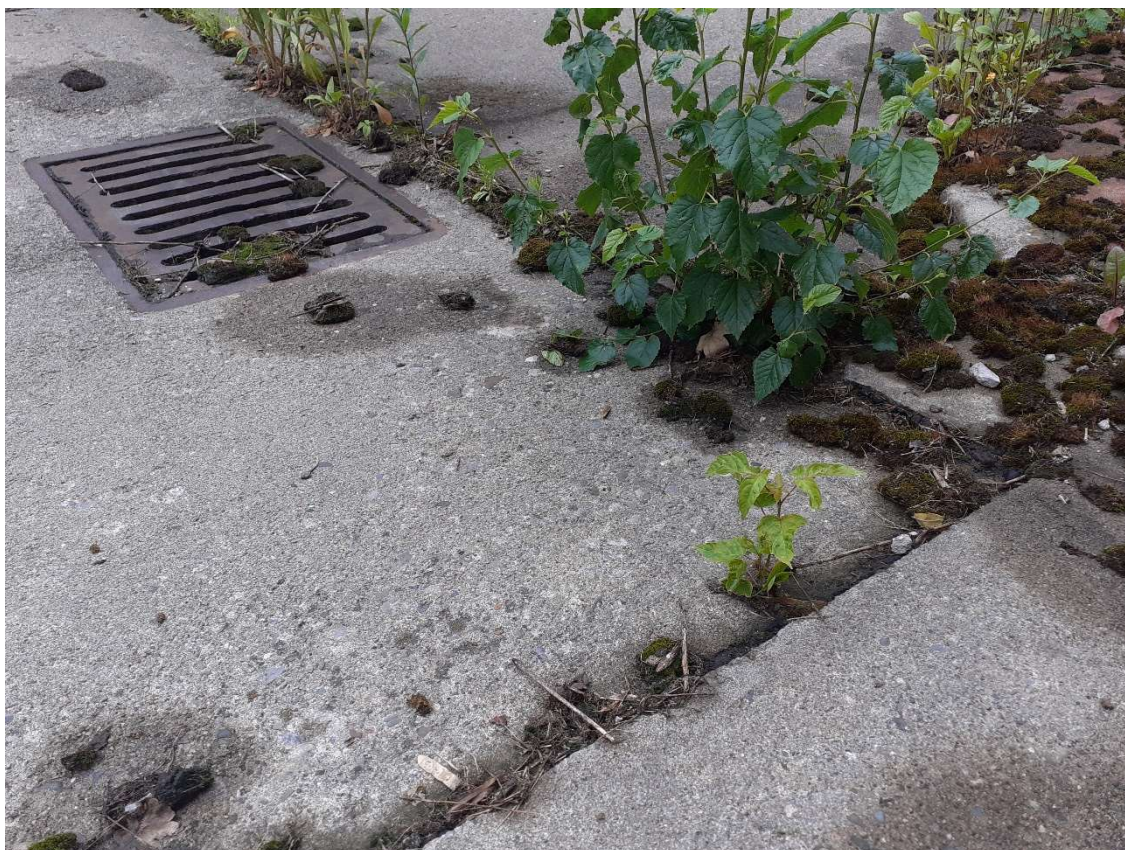
Fot.37 teren za budynkiem, zdegradowana nawierzchnia, uskoki pomiędzy płytami.

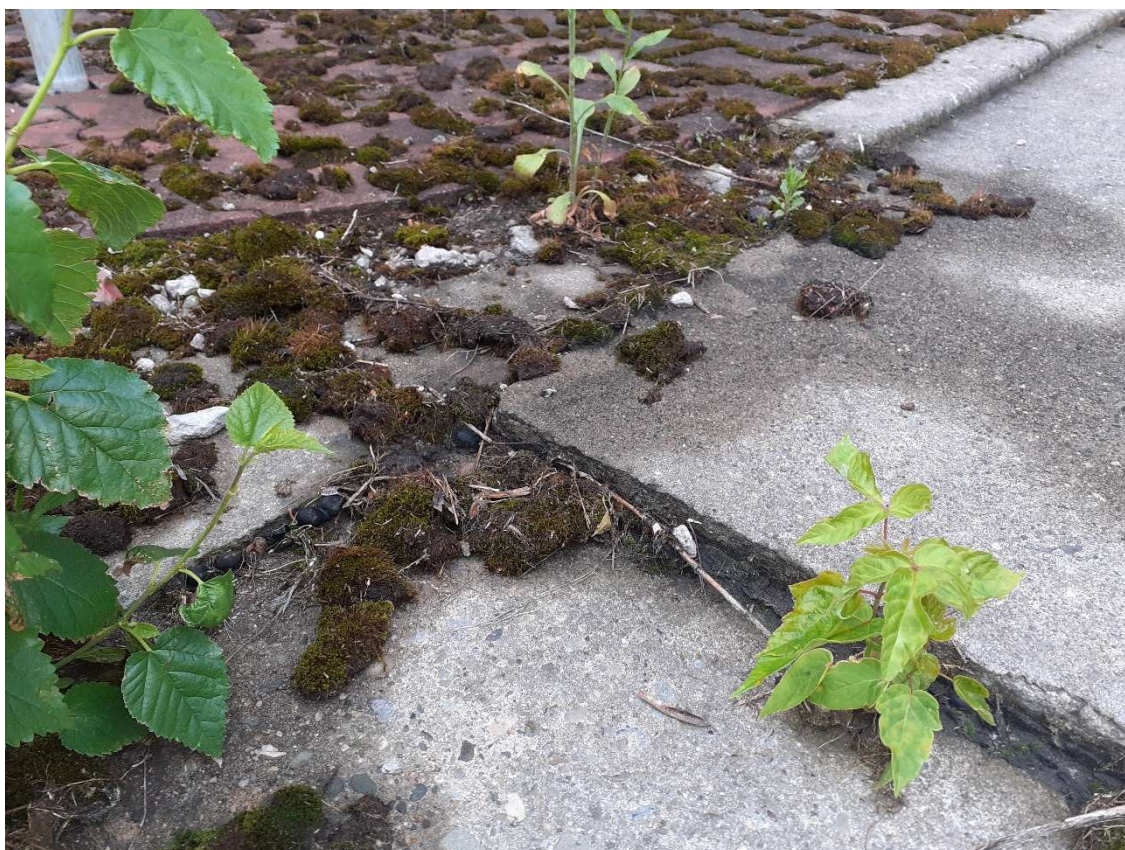
Fot.38 teren za budynkiem, zdegradowana nawierzchnia, uskoki pomiędzy płytami.

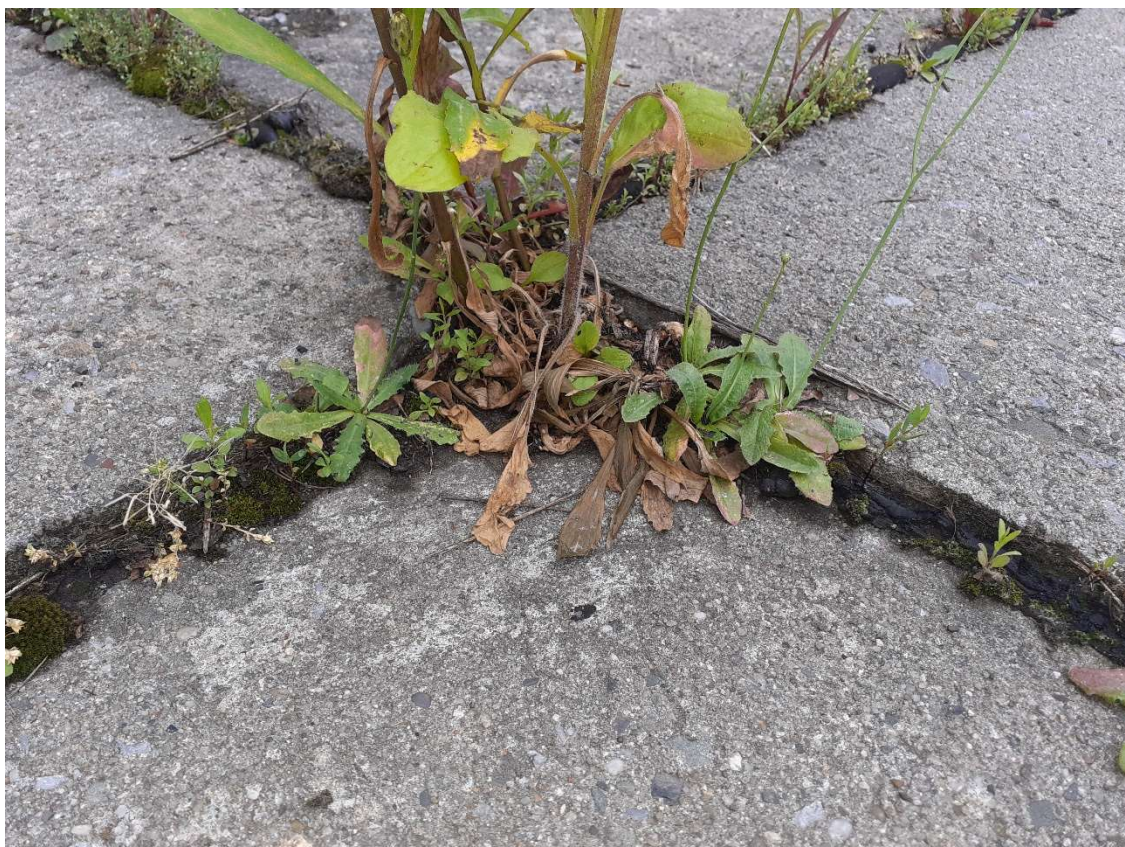
Fot.39 teren za budynkiem, zdegradowana nawierzchnia, uskoki pomiędzy płytami..

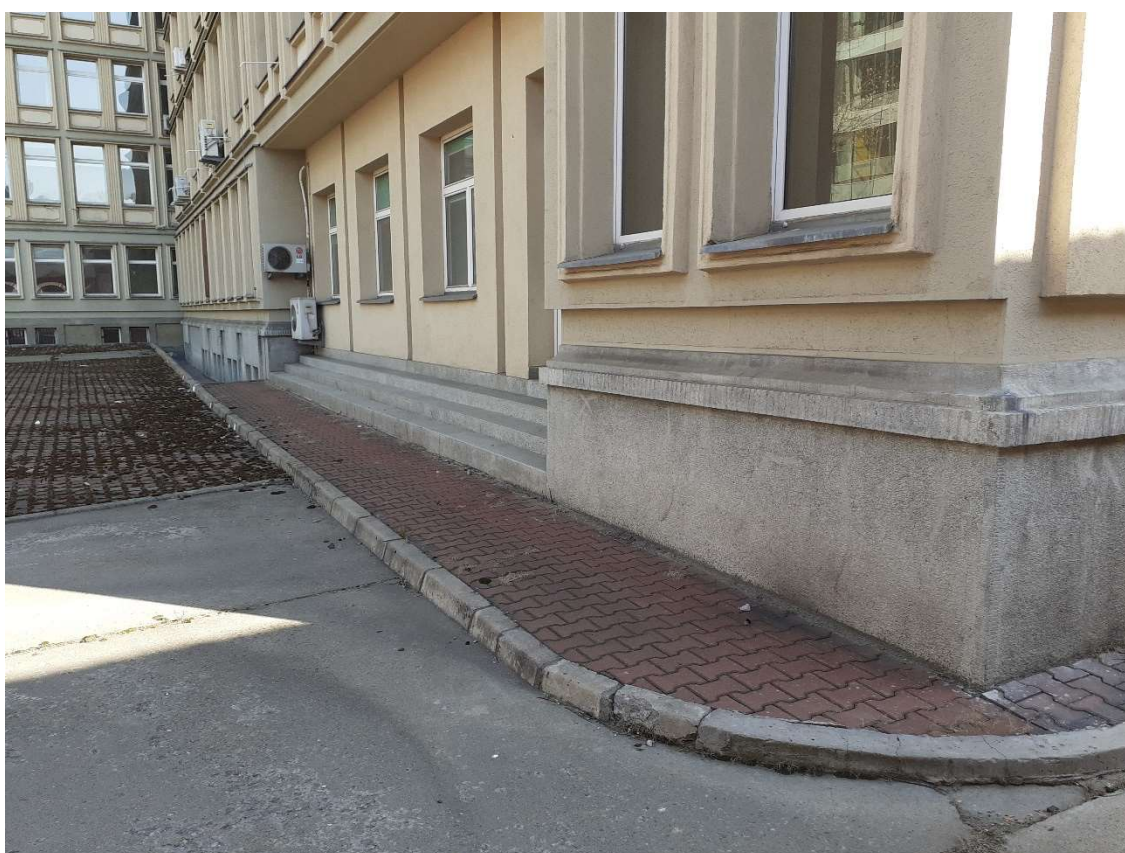
Fot.40 teren za budynkiem, zdegradowana nawierzchnia, uskoki pomiędzy płytami.

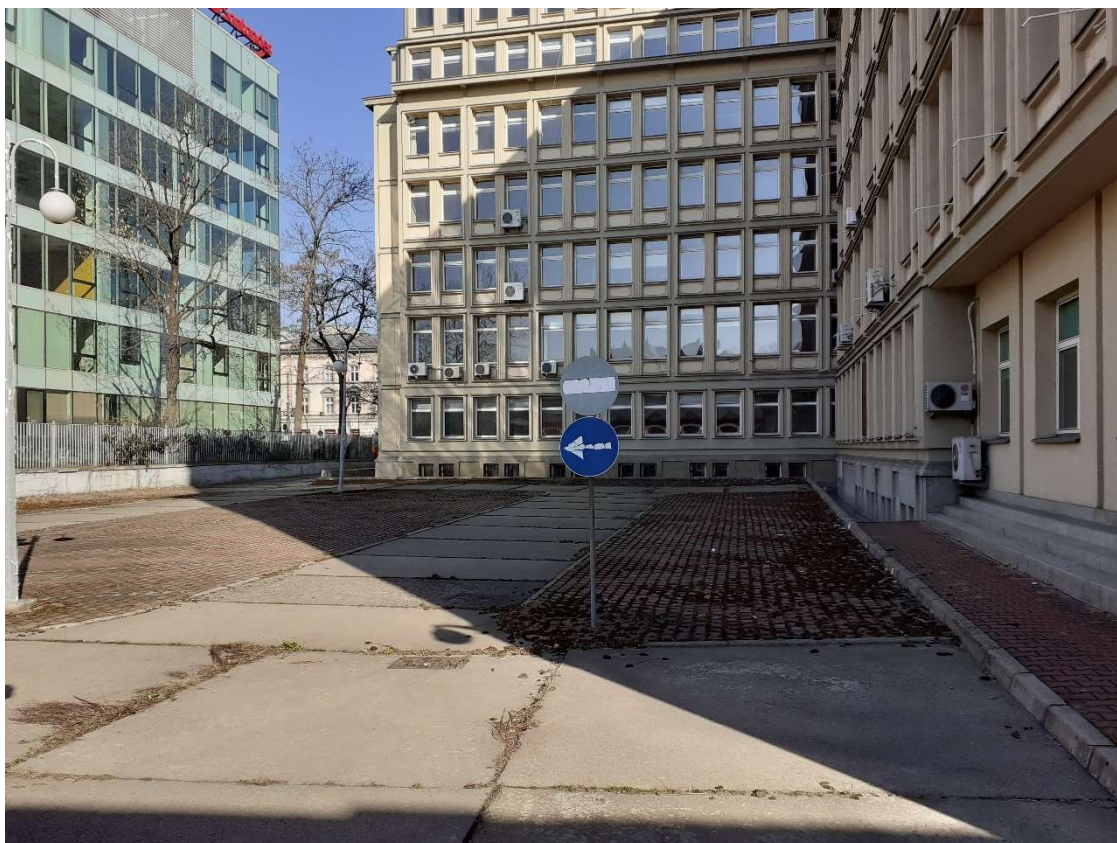
Fot.41 teren za budynkiem, zdegradowana nawierzchnia, uskoki pomiędzy płytami.

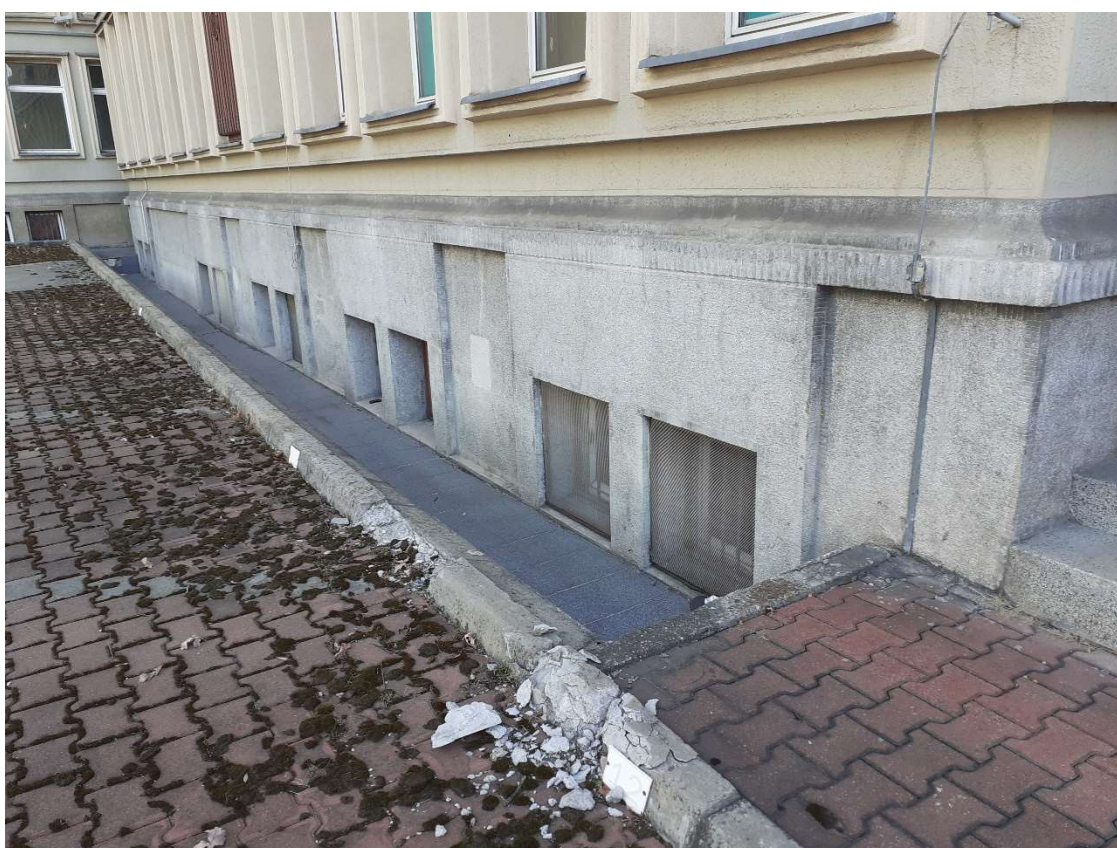
Fot.42 teren za budynkiem, zdegradowana nawierzchnia, brak odwodnienia – poziom wody przy obfitych opadach dochodzi do okien i zalewa wnętrza budynku, płytki gresowe w większości odspojone – słychać głuchy odgłos przy uderzaniu płytek – do zastąpienia inną, adekwatną nawierzchnią.

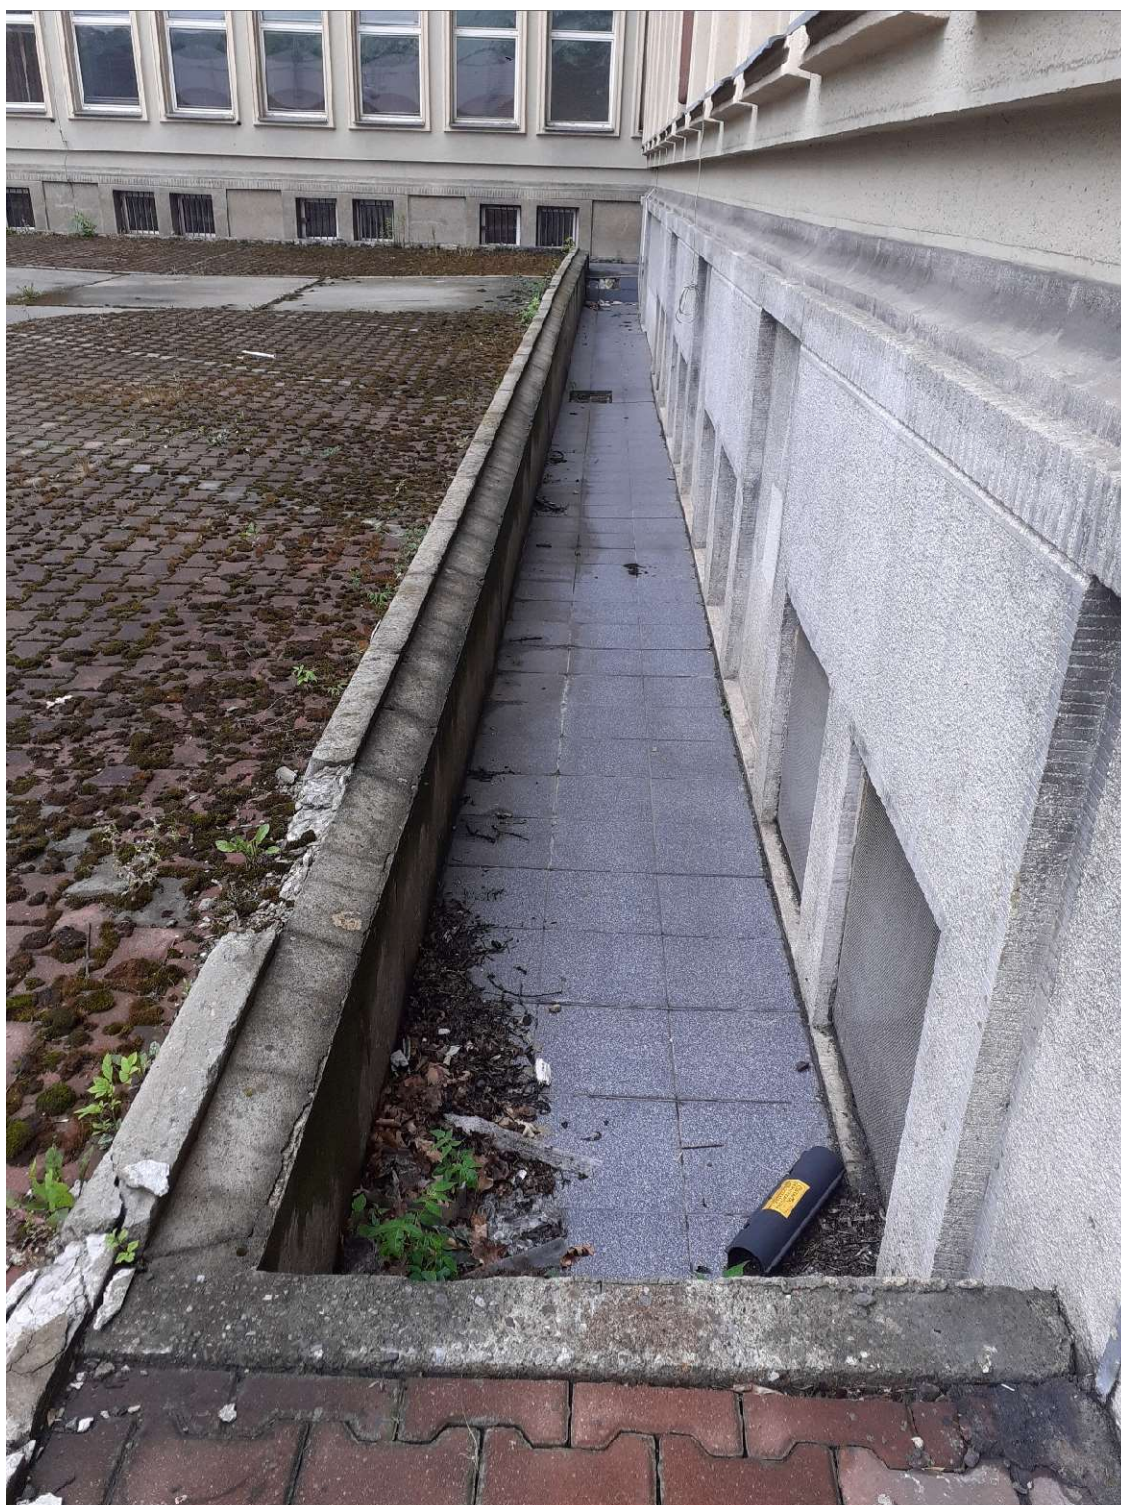
Fot.43 teren za budynkiem, zdegradowana nawierzchnia, brak odpowiedniego odwodnienia – poziom wody przy obfitych opadach dochodzi do okien i zalewa wnętrze budynku – przy oknach widoczne ślady po wodzie deszczowej, która zalewa wnętrze budynku, płytki gresowe w większości odspojone – słychać głuchy odgłos przy uderzaniu płytek – do zastąpienia inną, adekwatną nawierzchnią.

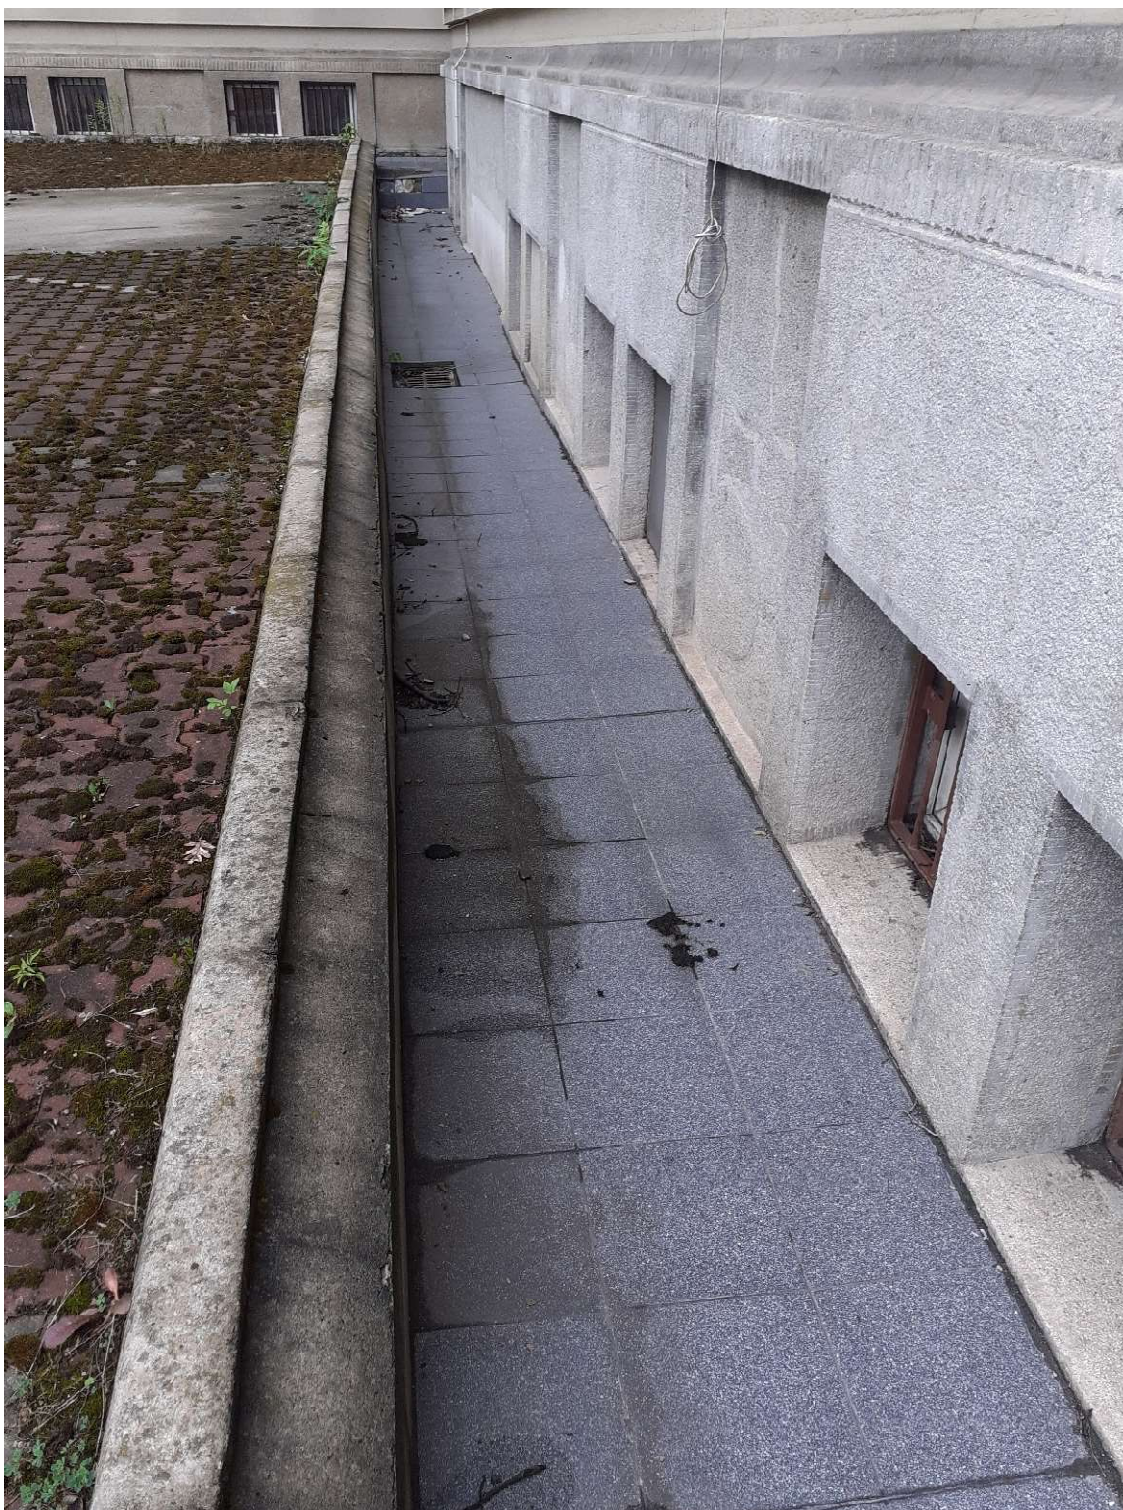
Fot.44 teren za budynkiem, zdegradowana nawierzchnia, brak odpowiedniego odwodnienia – poziom wody przy obfitych opadach dochodzi do okien i zalewa wnętrze budynku – przy oknach widoczne ślady po wodzie deszczowej, która zalewa wnętrze budynku, płytki gresowe w większości odspojone – słychać głuchy odgłos przy uderzaniu płytek – do zastąpienia inną, adekwatną nawierzchnią.

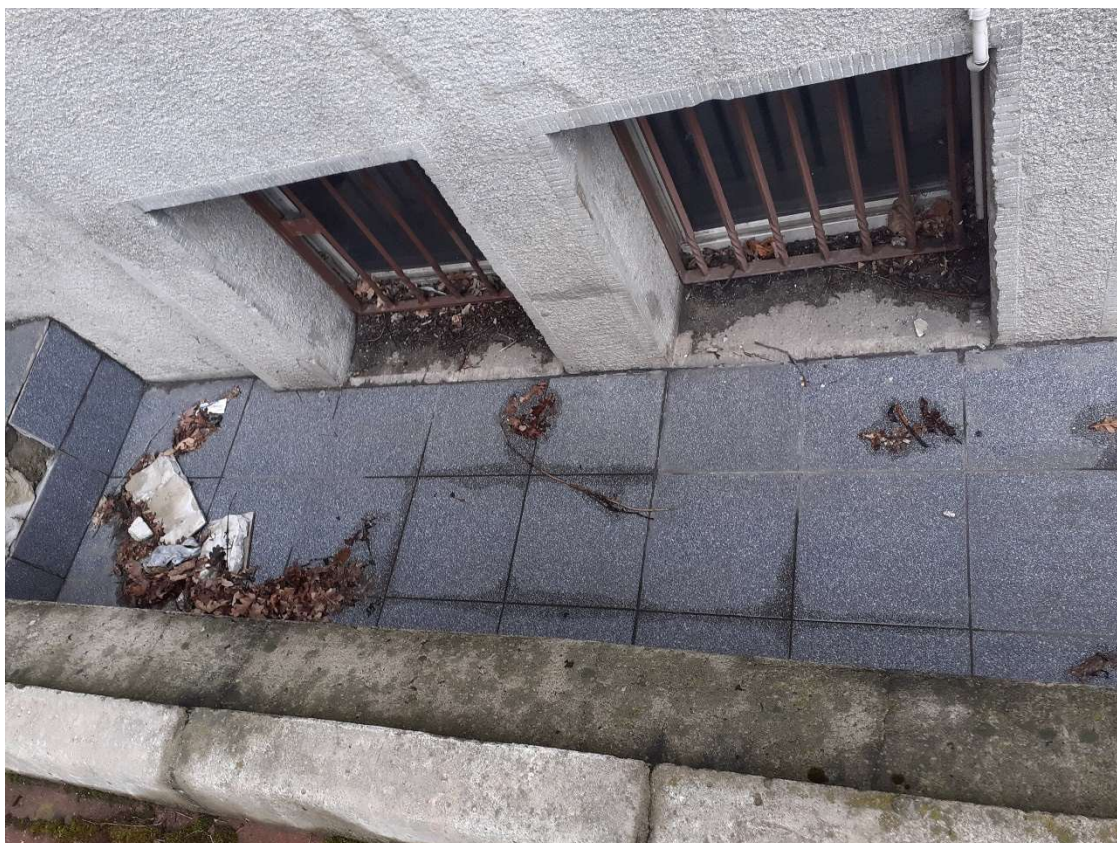
Fot.45 teren za budynkiem, zdegradowana nawierzchnia, brak odpowiedniego odwodnienia – poziom wody przy obfitych opadach dochodzi do okien i zalewa wnętrze budynku – przy oknach widoczne ślady po wodzie deszczowej, która zalewa wnętrze budynku, płytki gresowe w większości odspojone – słychać głuchy odgłos przy uderzaniu płytek – do zastąpienia inną, adekwatną nawierzchnią.

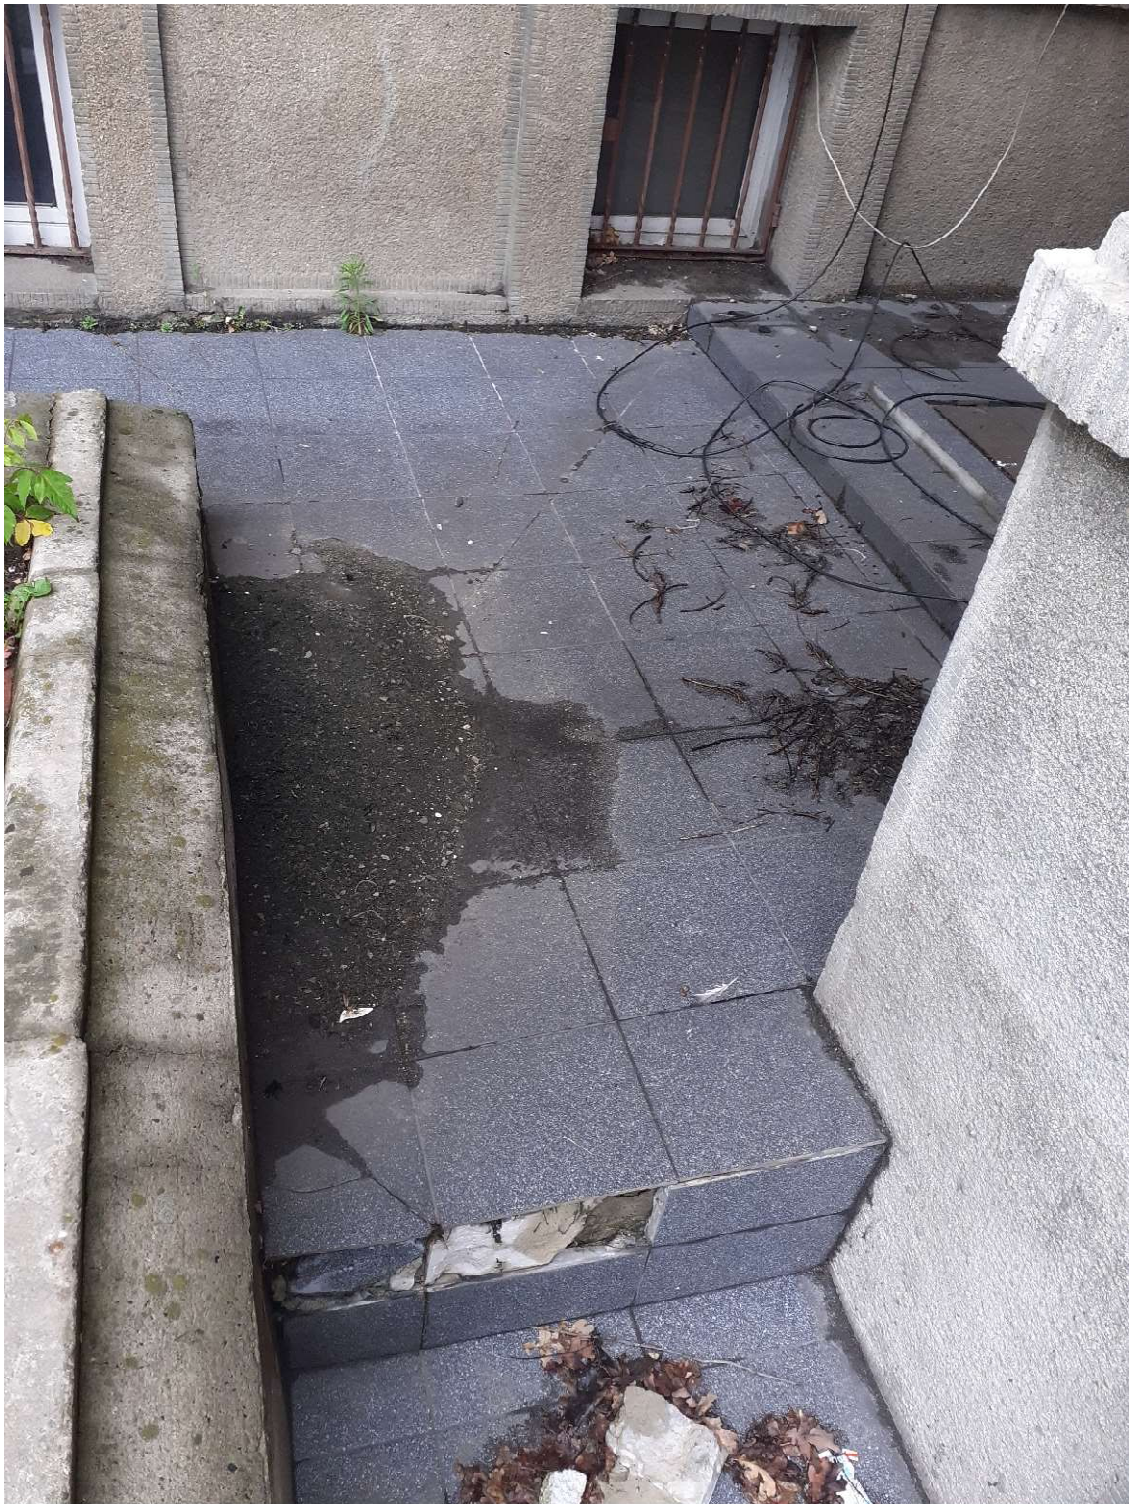
Fot.46 teren za budynkiem, zdegradowana nawierzchnia, brak odpowiedniego odwodnienia – poziom wody przy obfitych opadach dochodzi do okien i zalewa wnętrze budynku – przy oknach widoczne ślady po wodzie deszczowej, która zalewa wnętrze budynku, płytki gresowe w większości odspojone – słychać głuchy odgłos przy uderzaniu płytek – do zastąpienia inną, adekwatną nawierzchnią.

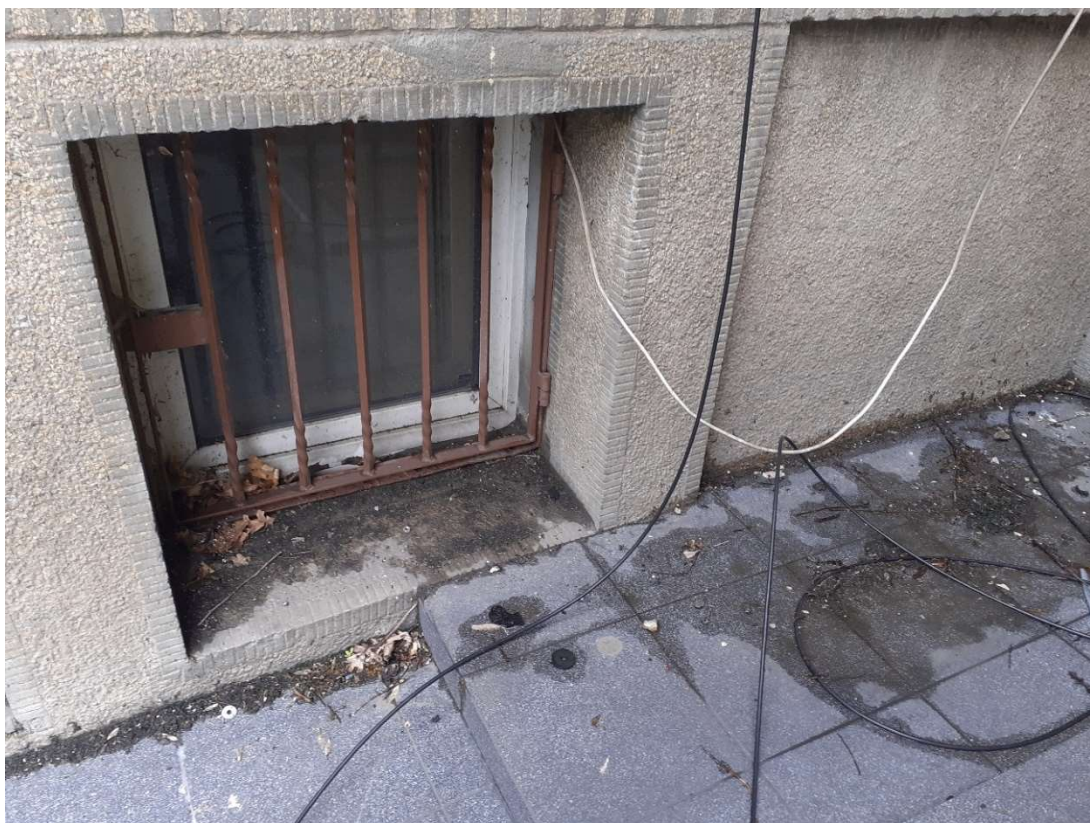
Fot.47 teren za budynkiem, zdegradowana nawierzchnia, brak odpowiedniego odwodnienia – poziom wody przy obfitych opadach dochodzi do okien i zalewa wnętrze budynku – przy oknach widoczne ślady po wodzie deszczowej, która zalewa wnętrze budynku, płytki gresowe w większości odspojone – słychać głuchy odgłos przy uderzaniu płytek – do zastąpienia inną, adekwatną nawierzchnią.

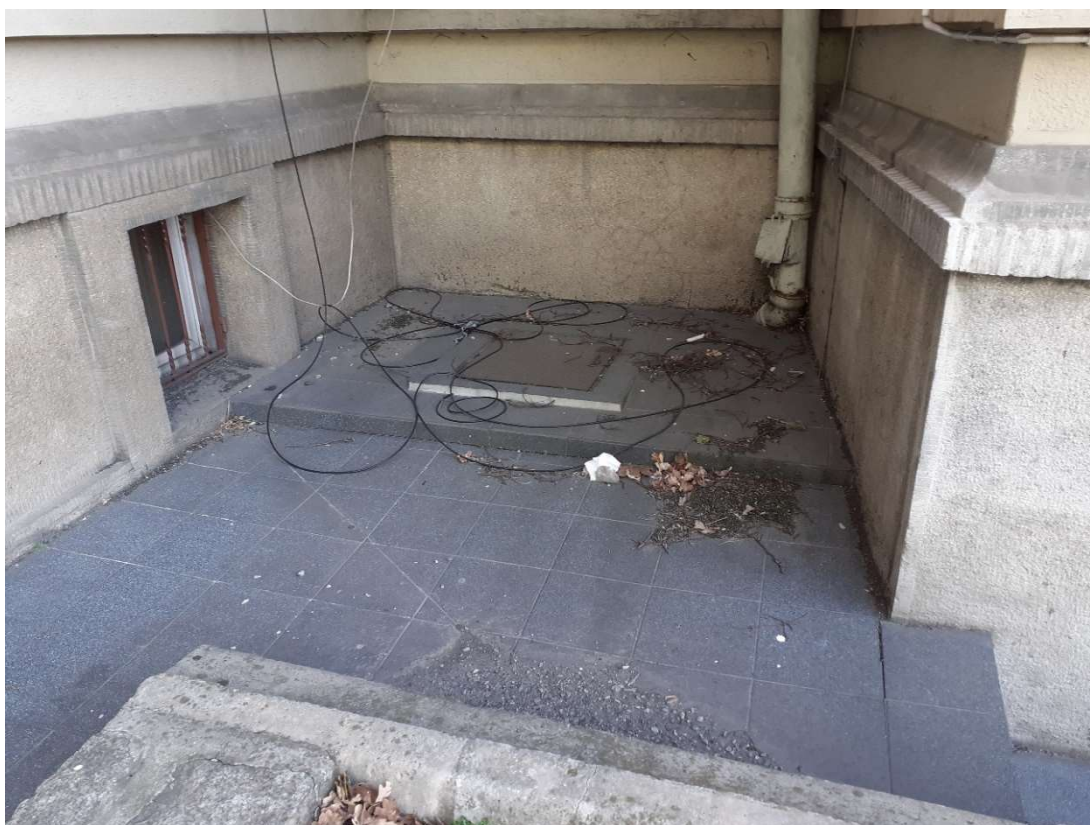
Fot.48 teren za budynkiem, zdegradowana nawierzchnia.

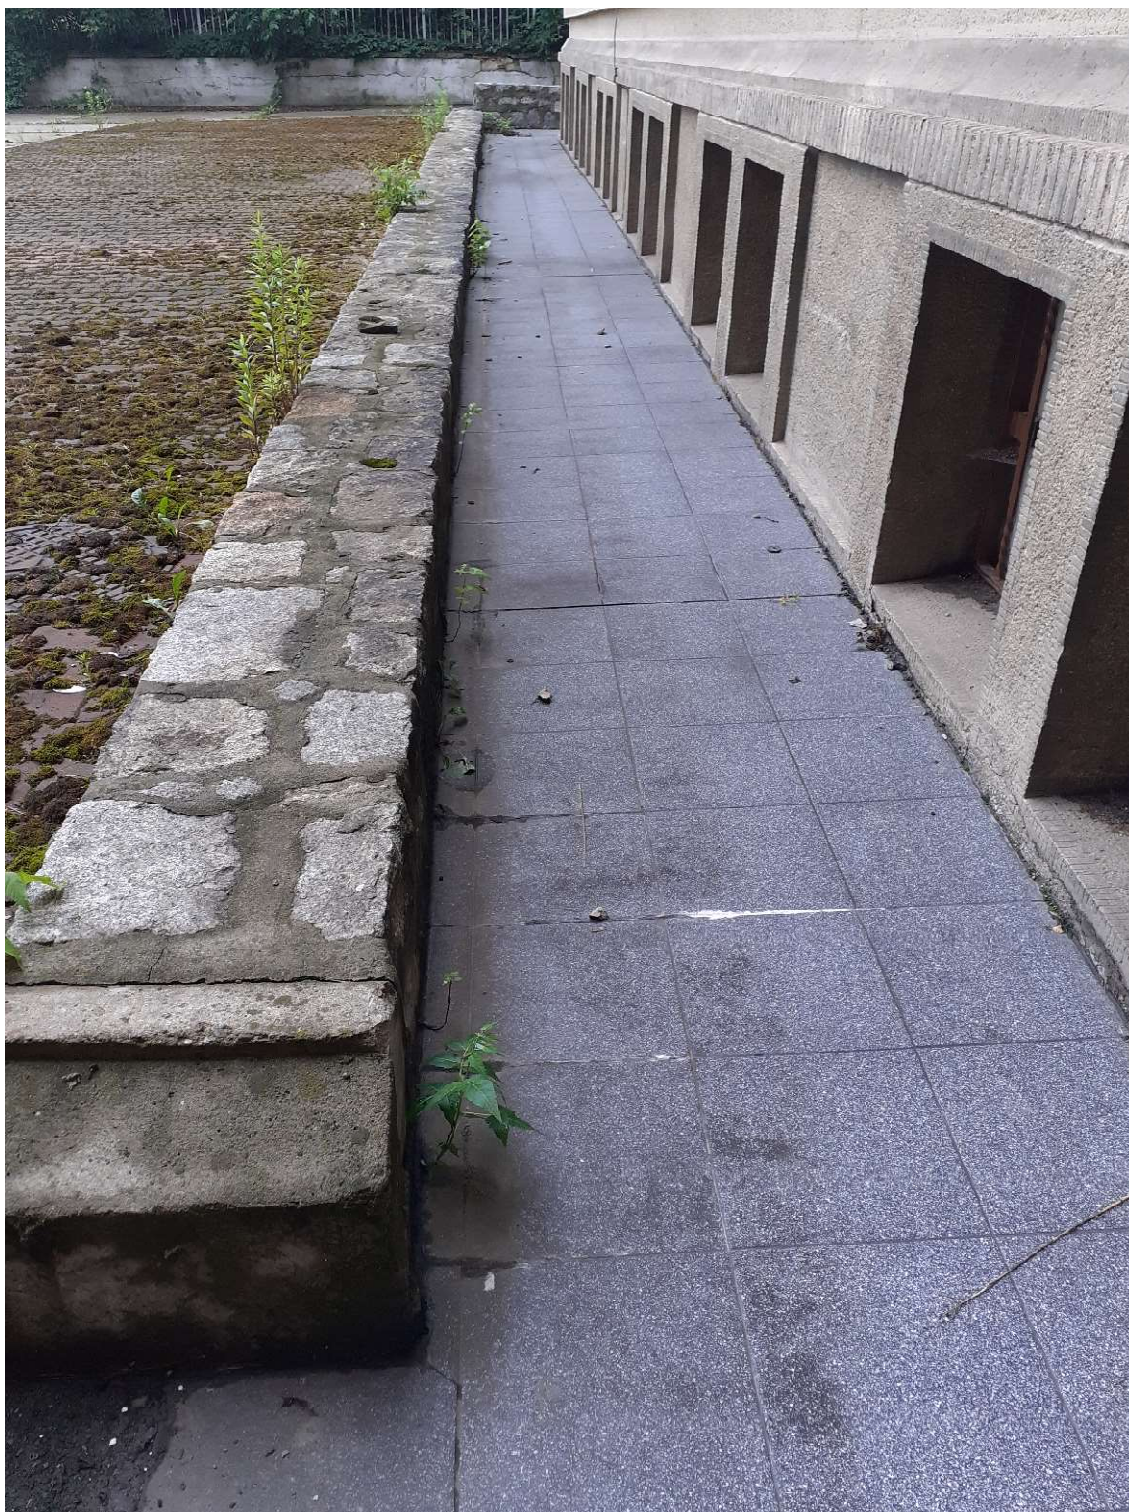
Fot.49 teren za budynkiem, zdegradowana nawierzchnia, brak odpowiedniego odwodnienia – poziom wody przy obfitych opadach dochodzi do okien i zalewa wnętrze budynku – przy oknach widoczne ślady po wodzie deszczowej, która zalewa wnętrze budynku, płytki gresowe w większości odspojone – słychać głuchy odgłos przy uderzaniu płytek – do zastąpienia inną, adekwatną nawierzchnią, zdegradowane murki terenowe do renowacji.

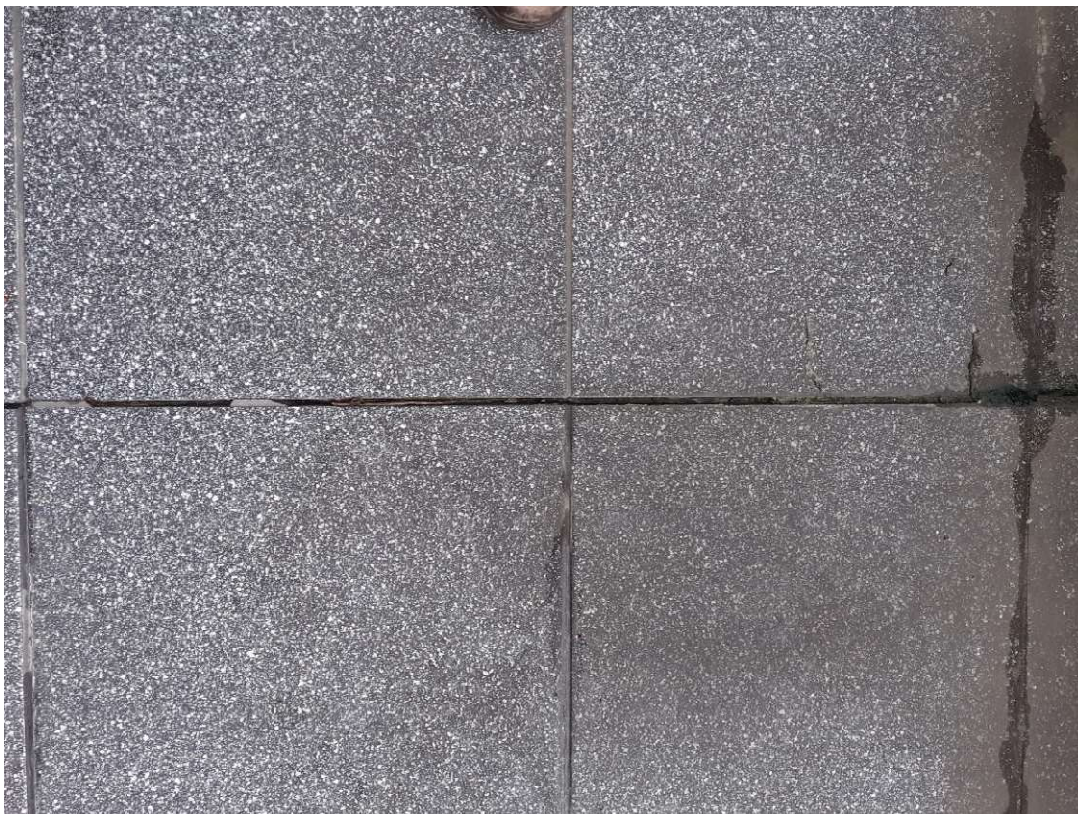
Fot.50 teren za budynkiem, zdegradowana nawierzchnia, brak fugi pomiędzy płytkami gresowymi, płytki w większości odspojone – głuchy odgłos przy lekkim uderzeniu w takie płytki.

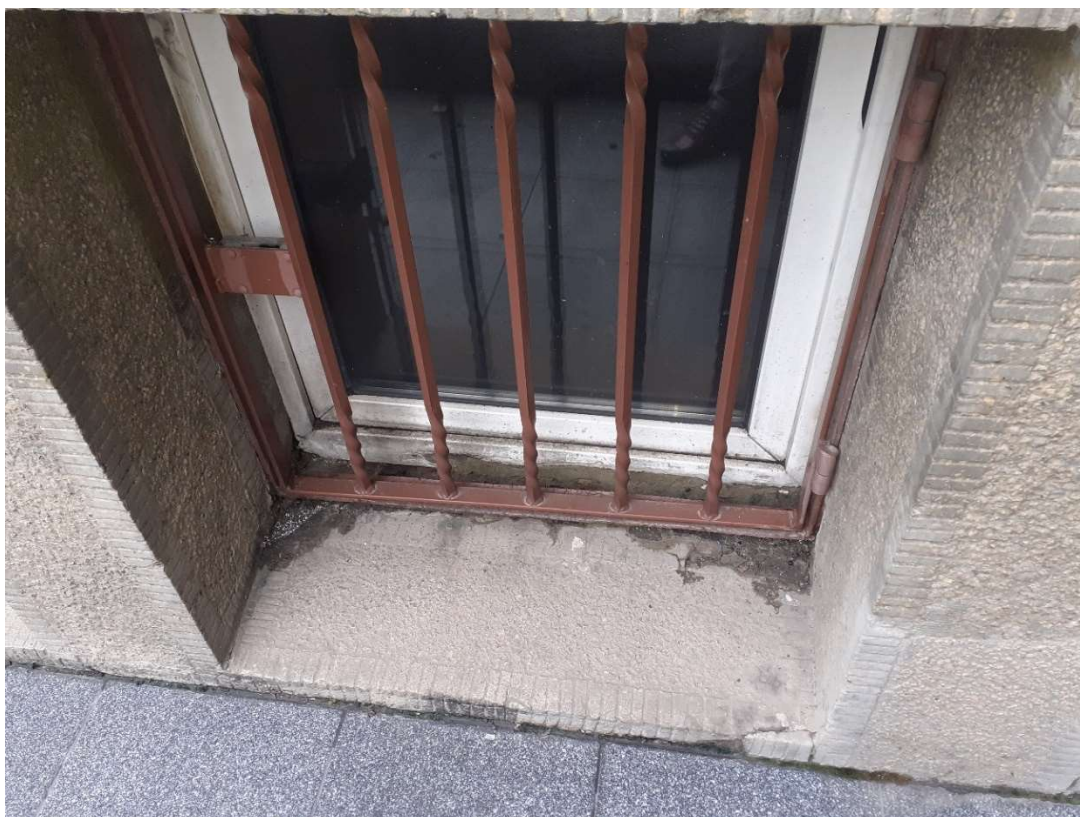
Fot.51 teren za budynkiem, zdegradowana nawierzchnia, brak odpowiedniego odwodnienia – poziom wody przy obfitych opadach dochodzi do okien i zalewa wnętrze budynku – przy oknach widoczne ślady po wodzie deszczowej, która zalewa wnętrze budynku.

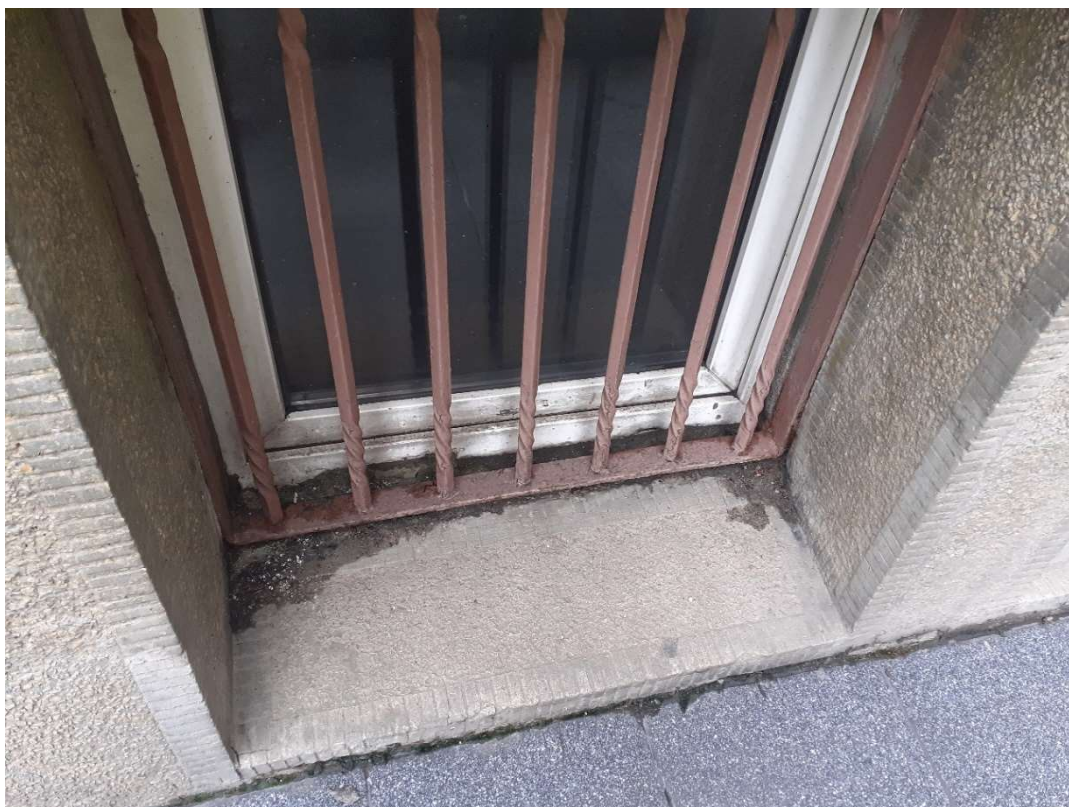
Fot.52 teren za budynkiem, zdegradowana nawierzchnia, brak odpowiedniego odwodnienia – poziom wody przy obfitych opadach dochodzi do okien i zalewa wnętrze budynku – przy oknach widoczne ślady po wodzie deszczowej, która zalewa wnętrze budynku.

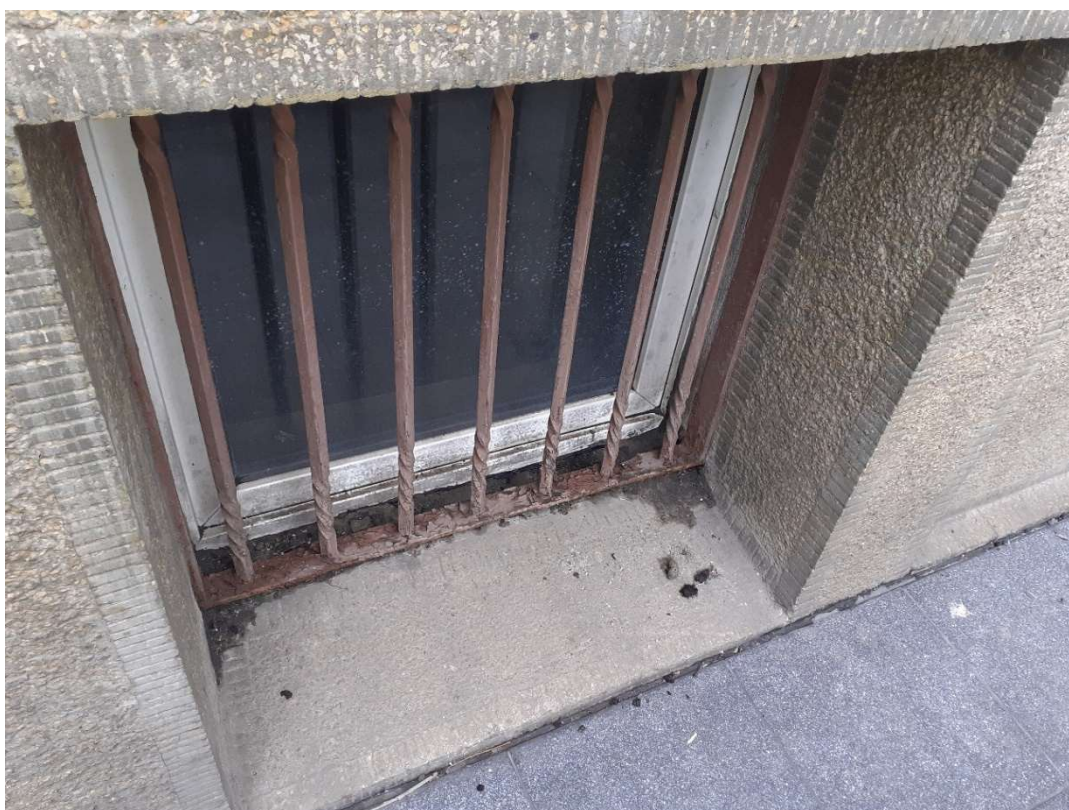
Fot.53 teren za budynkiem, zdegradowana nawierzchnia, brak odpowiedniego odwodnienia – poziom wody przy obfitych opadach dochodzi do okien i zalewa wnętrze budynku – przy oknach widoczne ślady po wodzie deszczowej, która zalewa wnętrze budynku.

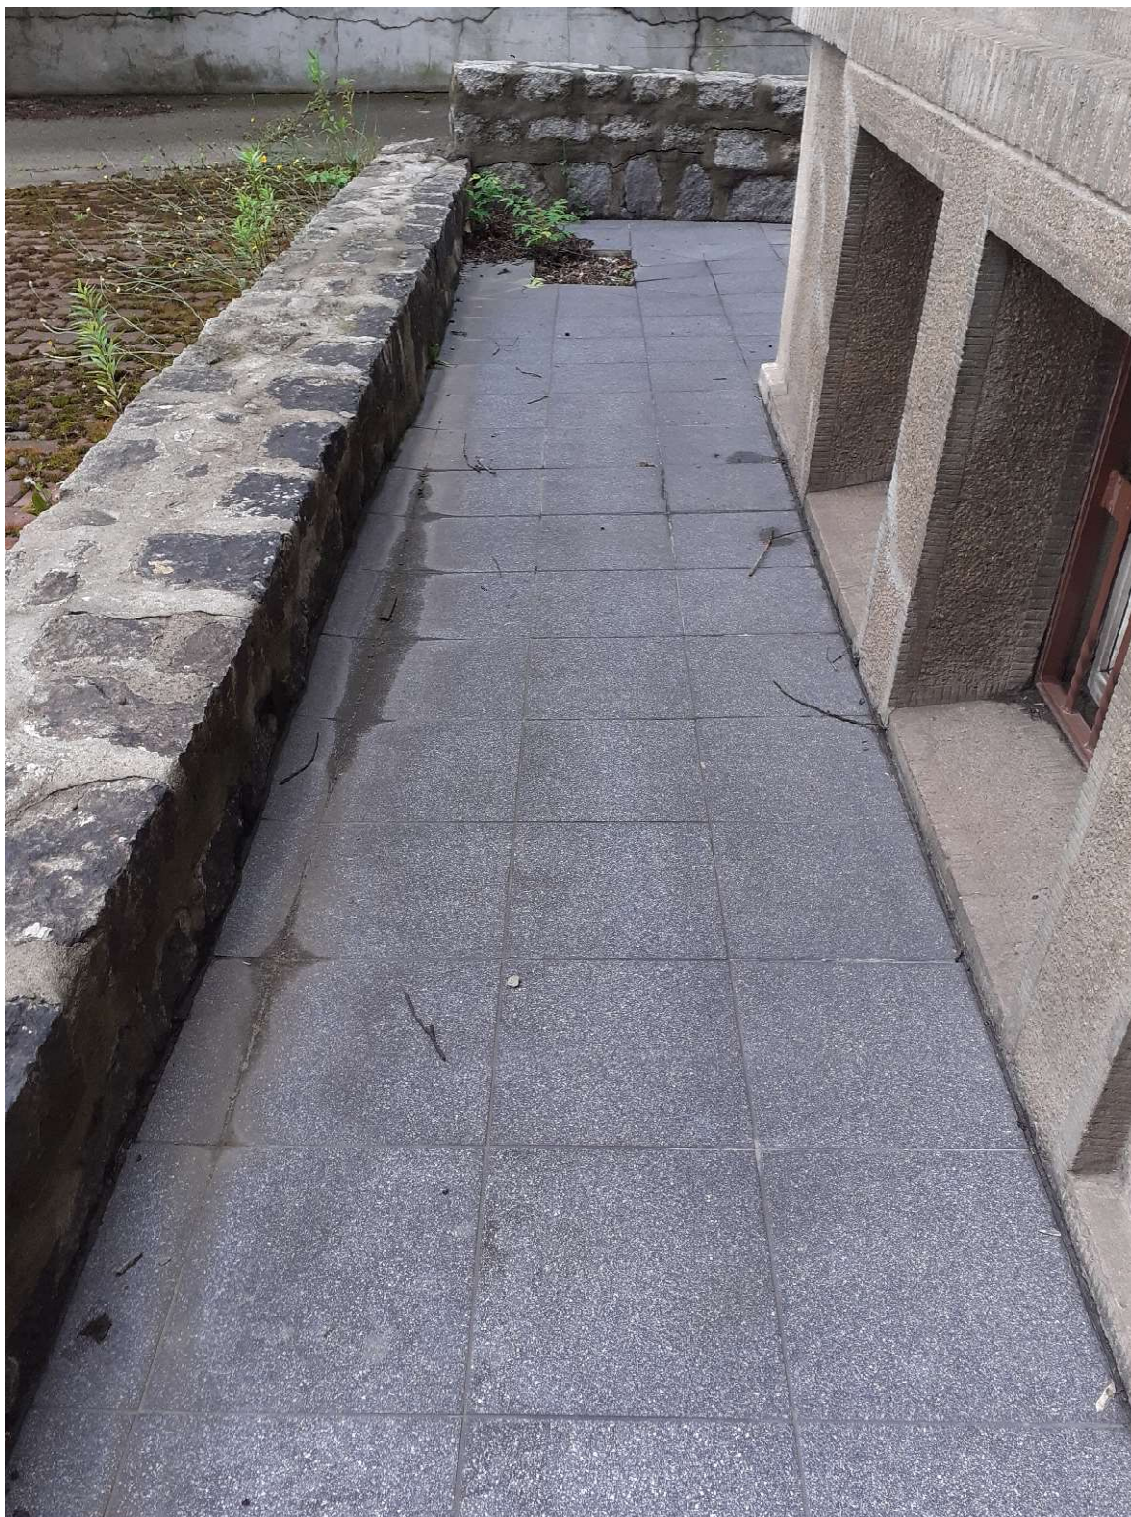
Fot.54 teren za budynkiem, zdegradowana nawierzchnia, brak odpowiedniego odwodnienia – poziom wody przy obfitych opadach dochodzi do okien i zalewa wnętrze budynku – przy oknach widoczne ślady po wodzie deszczowej, która zalewa wnętrze budynku, płytki gresowe w większości odspojone – słychać głuchy odgłos przy uderzaniu płytek – do zastąpienia inną, adekwatną nawierzchnią, zdegradowane murki terenowe do renowacji.
