Zdjęcia terenu wokół budynku przy ulicy Lubicz 25 w Krakowie

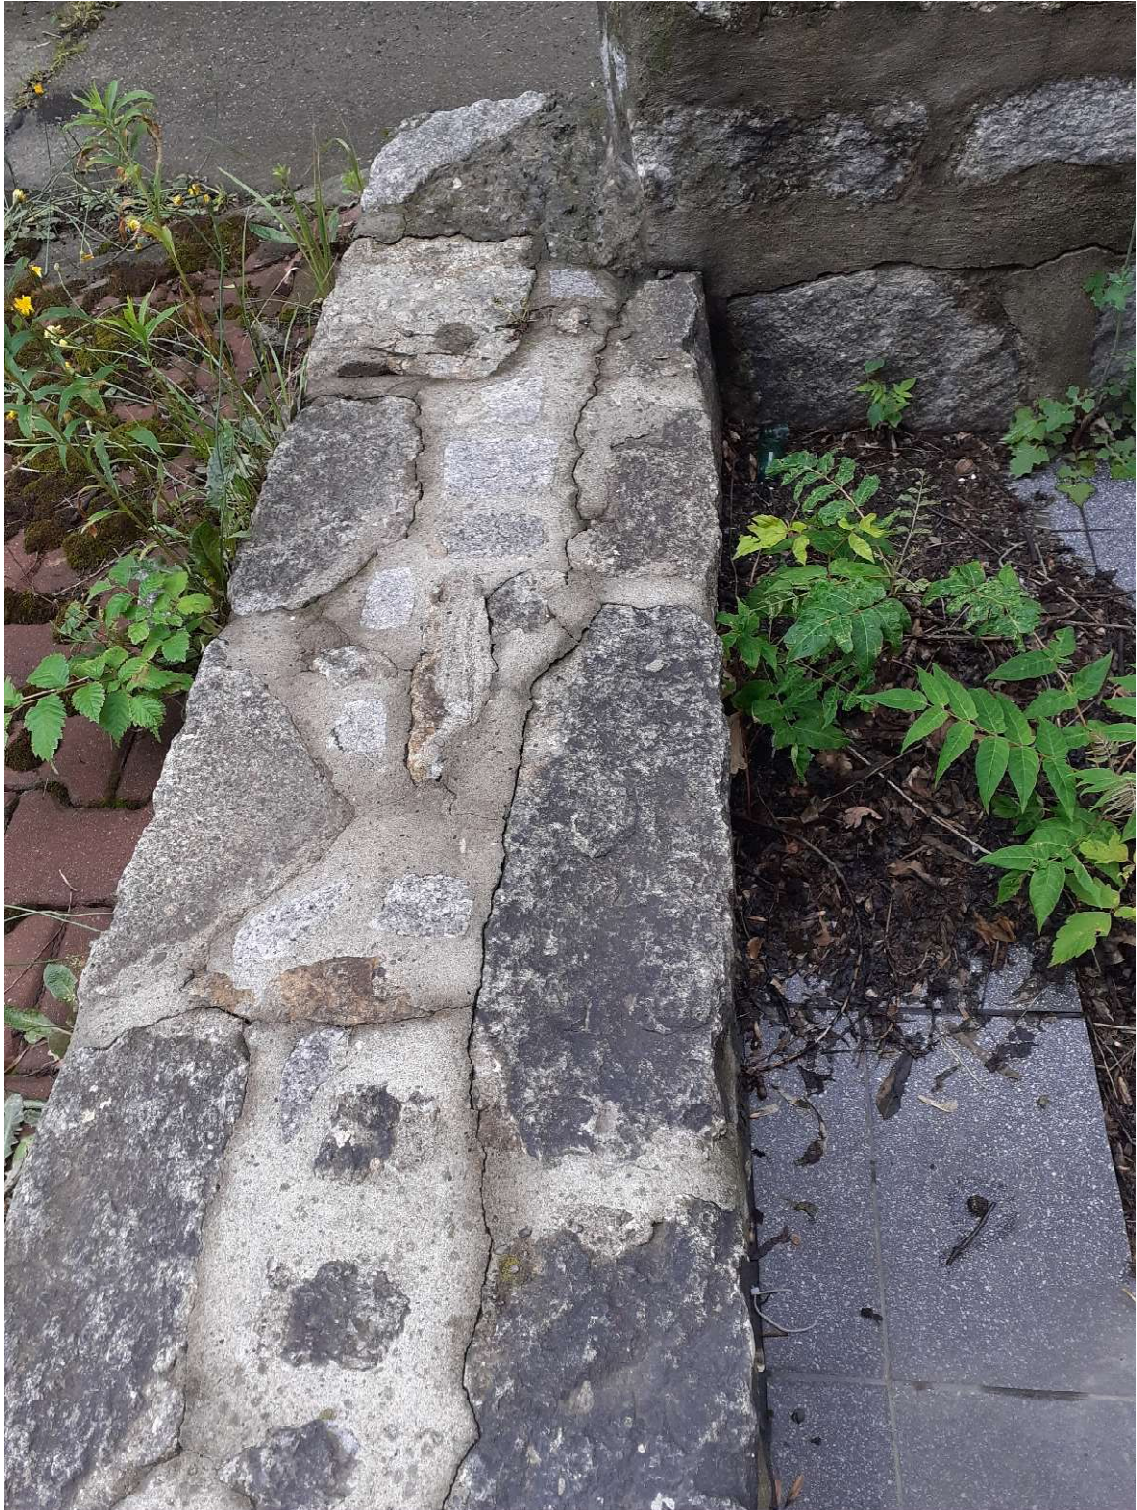
Fot.55 teren za budynkiem, zdegradowane murki terenowe do renowacji – widok z góry.

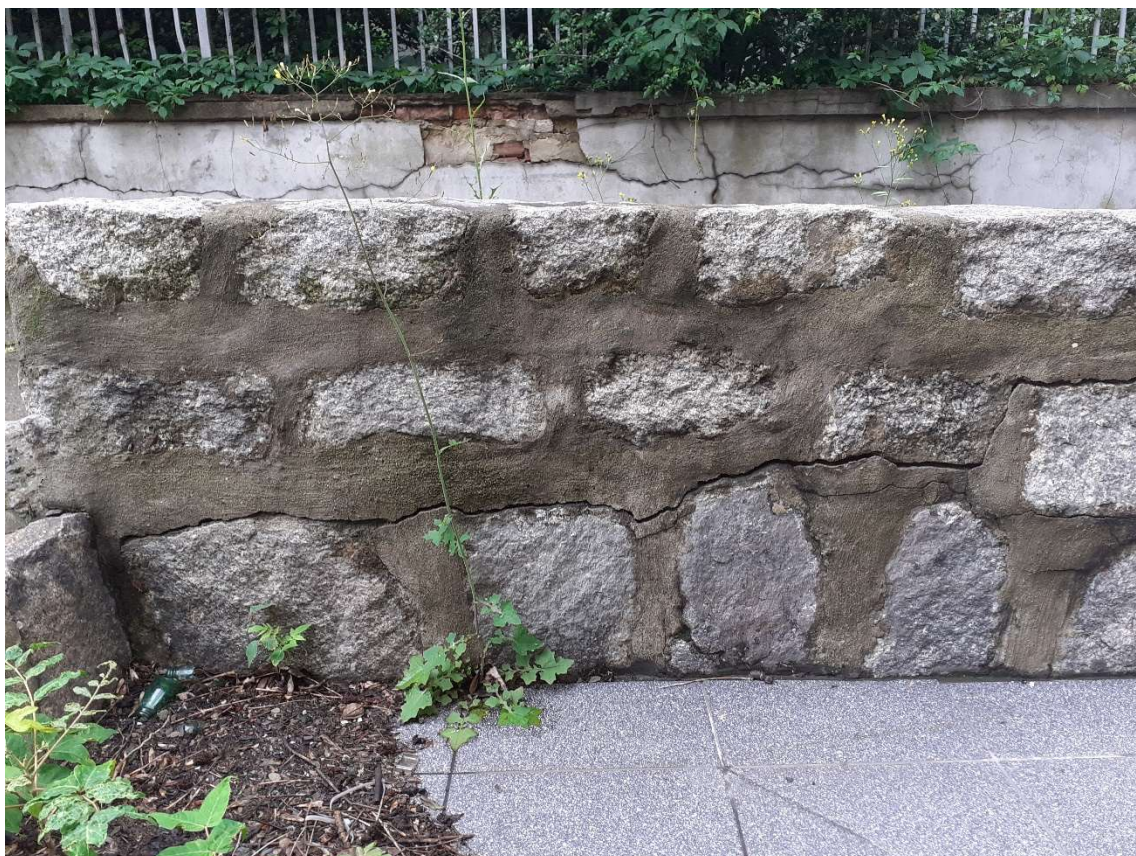
Fot.56 teren za budynkiem, zdegradowane murki terenowe do renowacji – widok z boku.

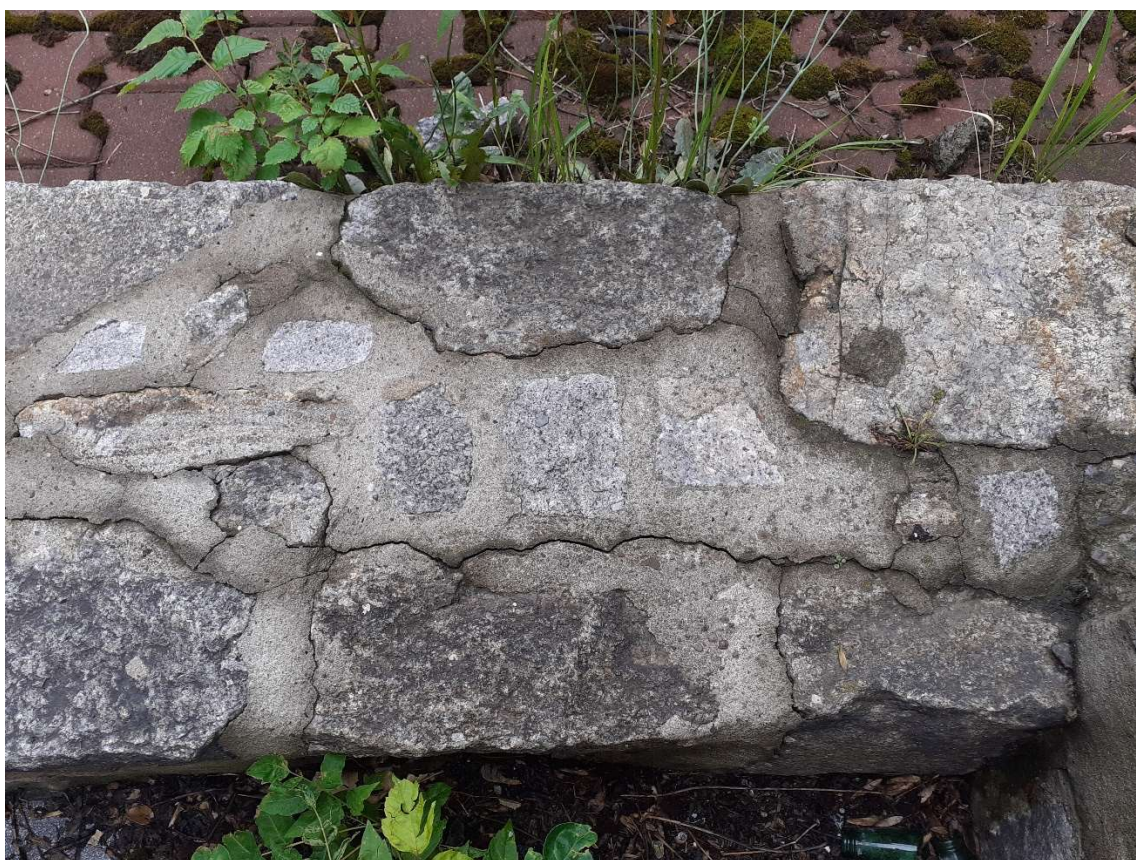
Fot.57 teren za budynkiem, zdegradowane murki terenowe do renowacji – widok z góry.

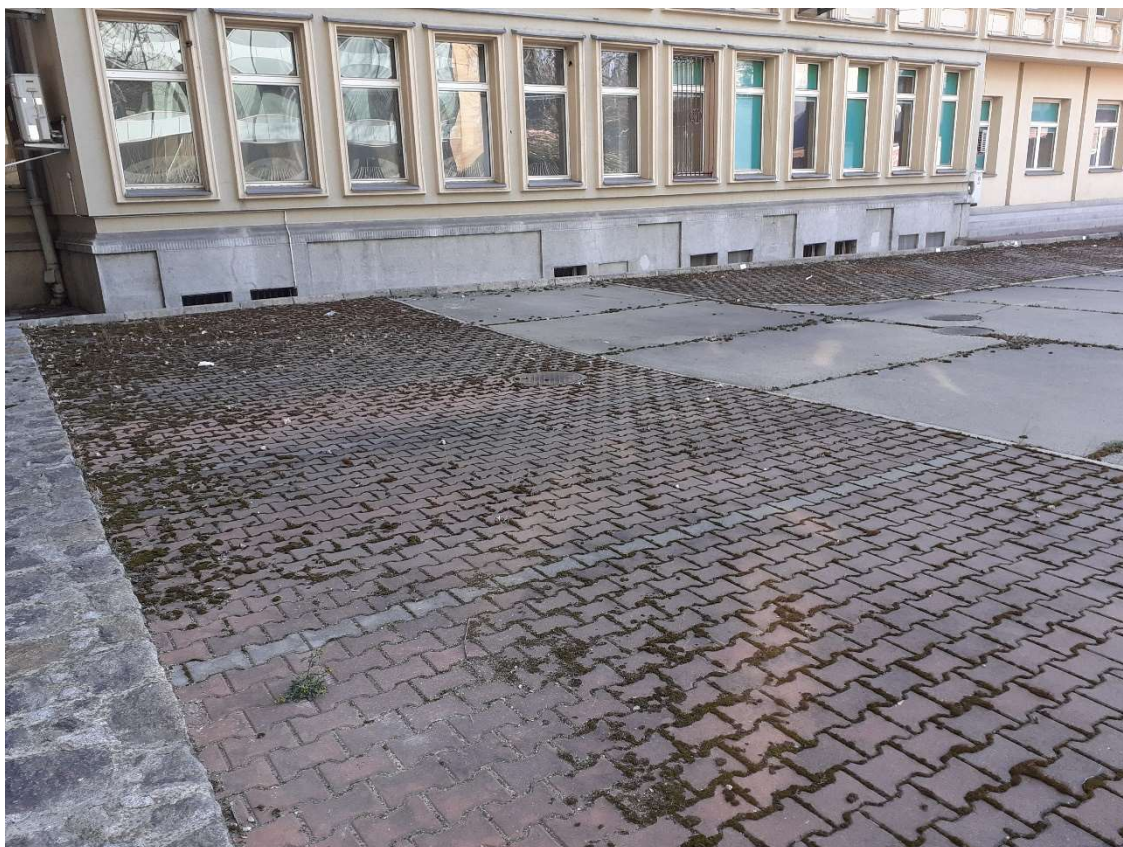
Fot.58 teren za budynkiem, zdegradowana nawierzchnia, murki terenowe, uskoki pomiędzy płytami.

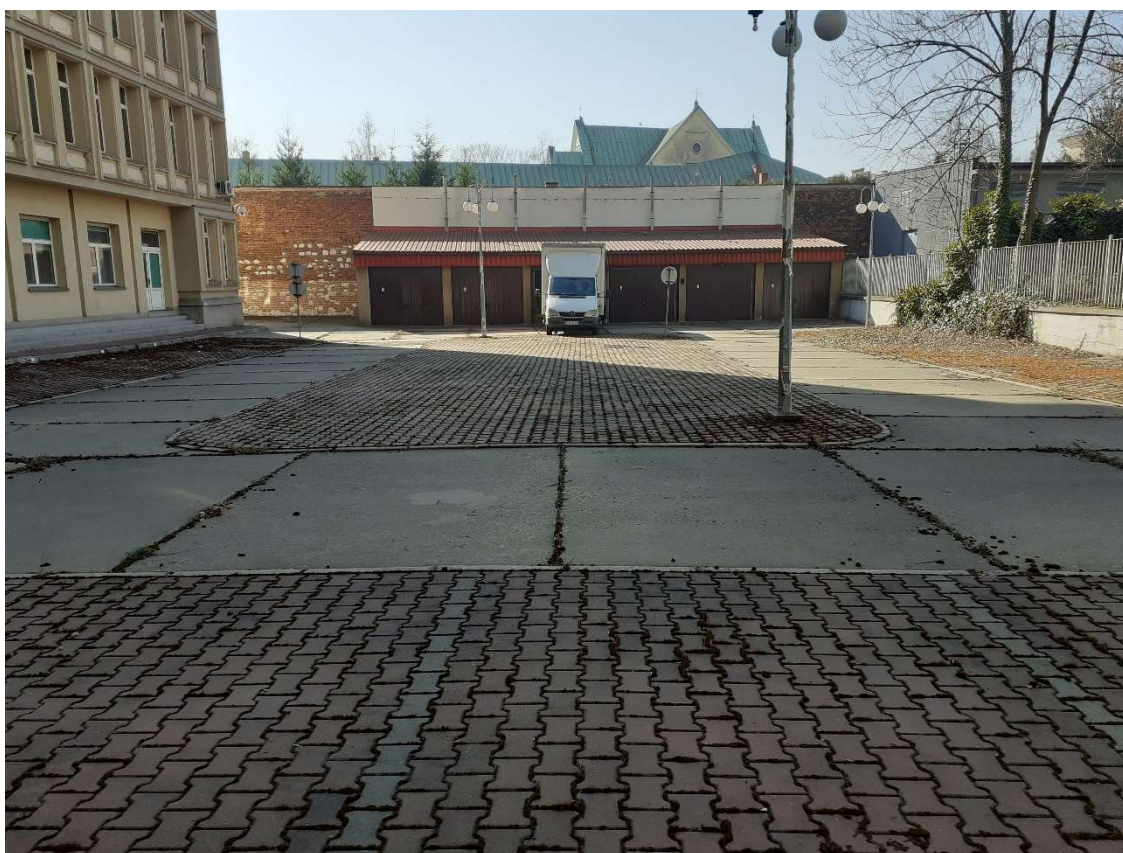
Fot.59 teren za budynkiem, zdegradowana nawierzchnia, murki terenowe, uskoki pomiędzy płytami

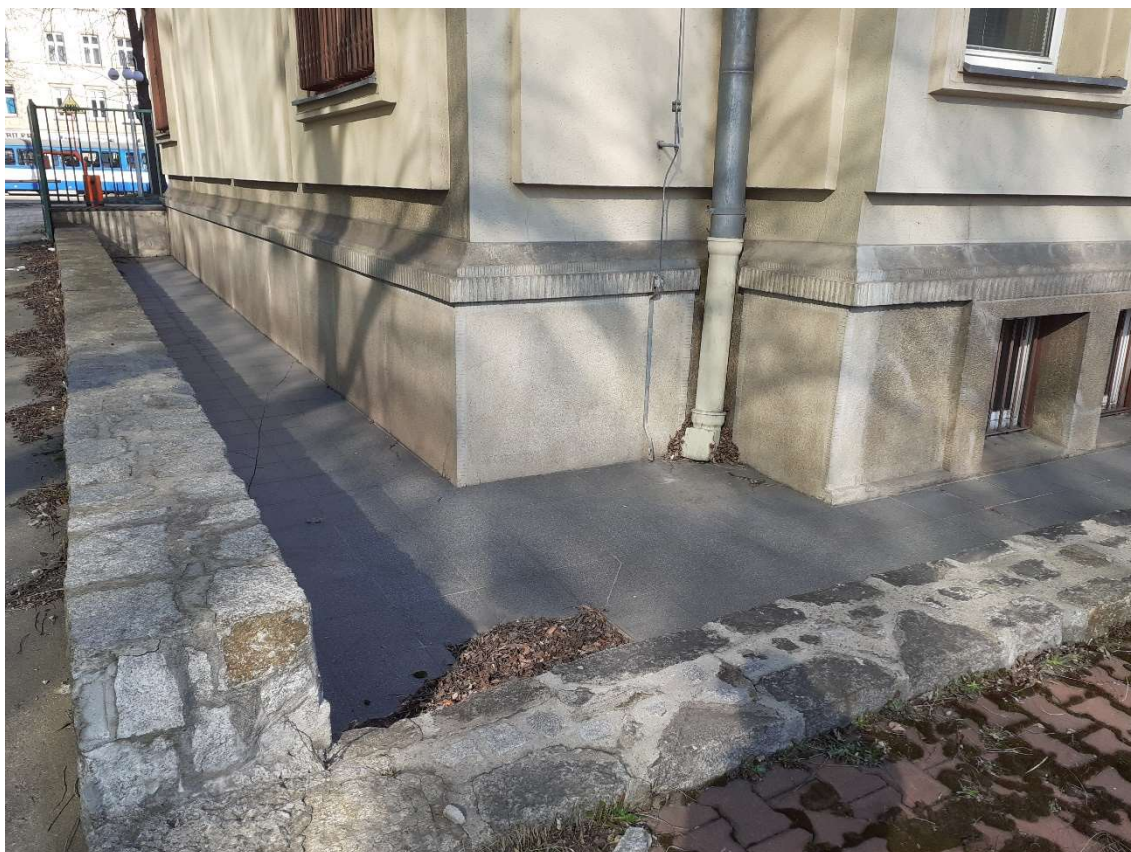
Fot.60 teren za budynkiem, brak odpowiedniego odwodnienia.

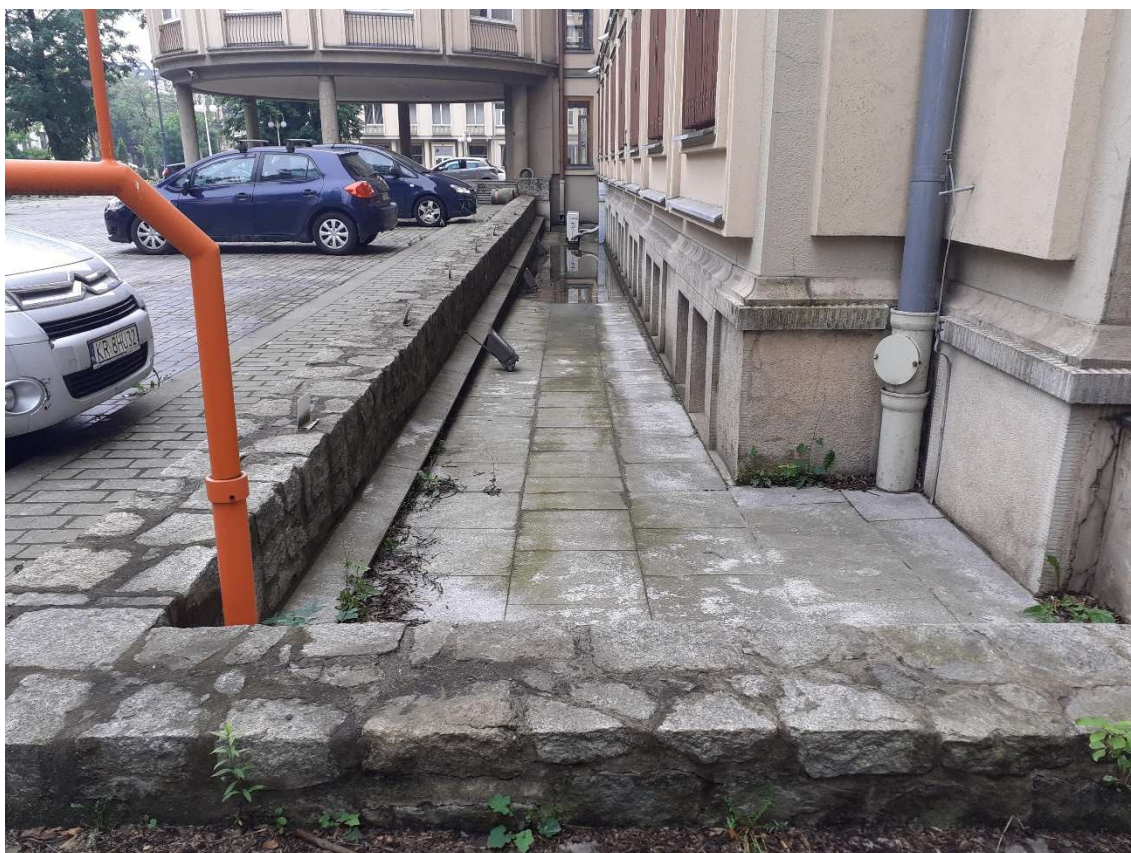
Fot.61 teren przed budynkiem, brak odpowiedniego odwodnienia, zdegradowane elementy terenu zewnętrznego do renowacji.

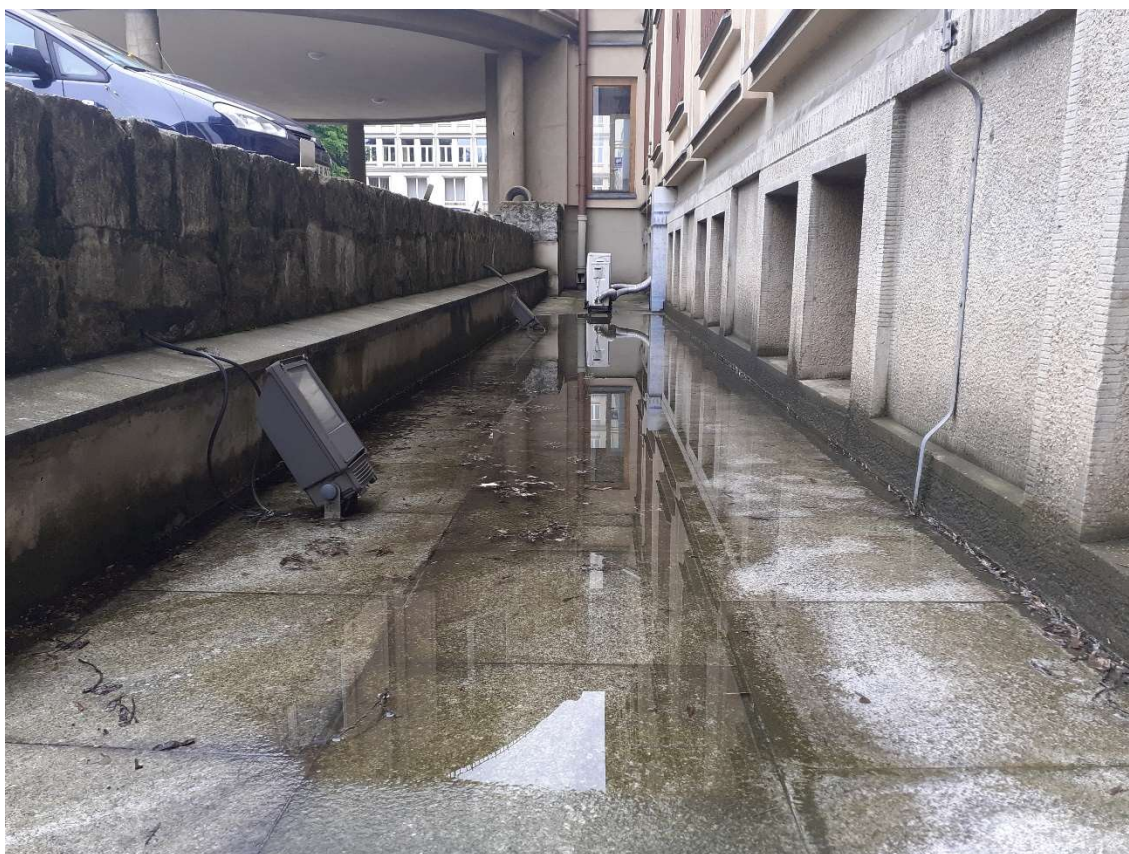
Fot.62 teren przed budynkiem, brak odpowiedniego odwodnienia – zastoiska wody przed budynkiem, podczas obfitych deszczy poziom wody dochodzi do okien i zalewa wnętrze budynku.

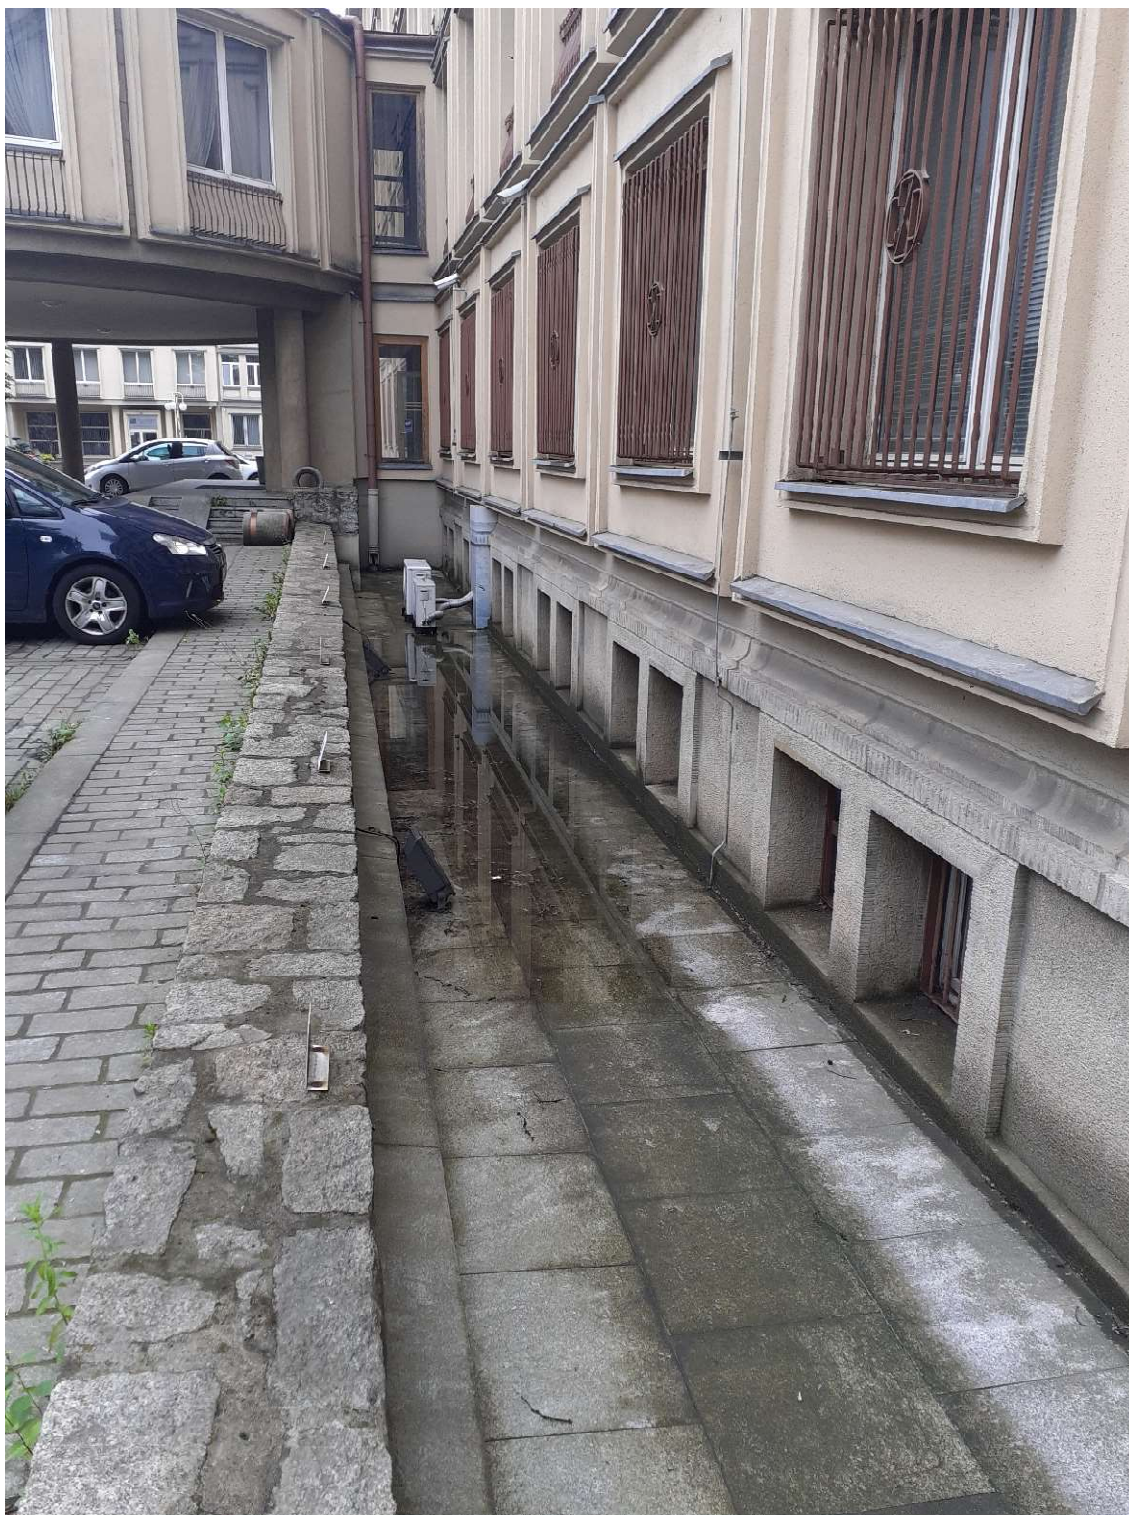
Fot.63 teren przed budynkiem, brak odpowiedniego odwodnienia – zastoiska wody przed budynkiem, podczas obfitych deszczy poziom wody dochodzi do okien i zalewa wnętrze budynku – przy oknach widoczne ślady wilgoci po wodzie opadowej.

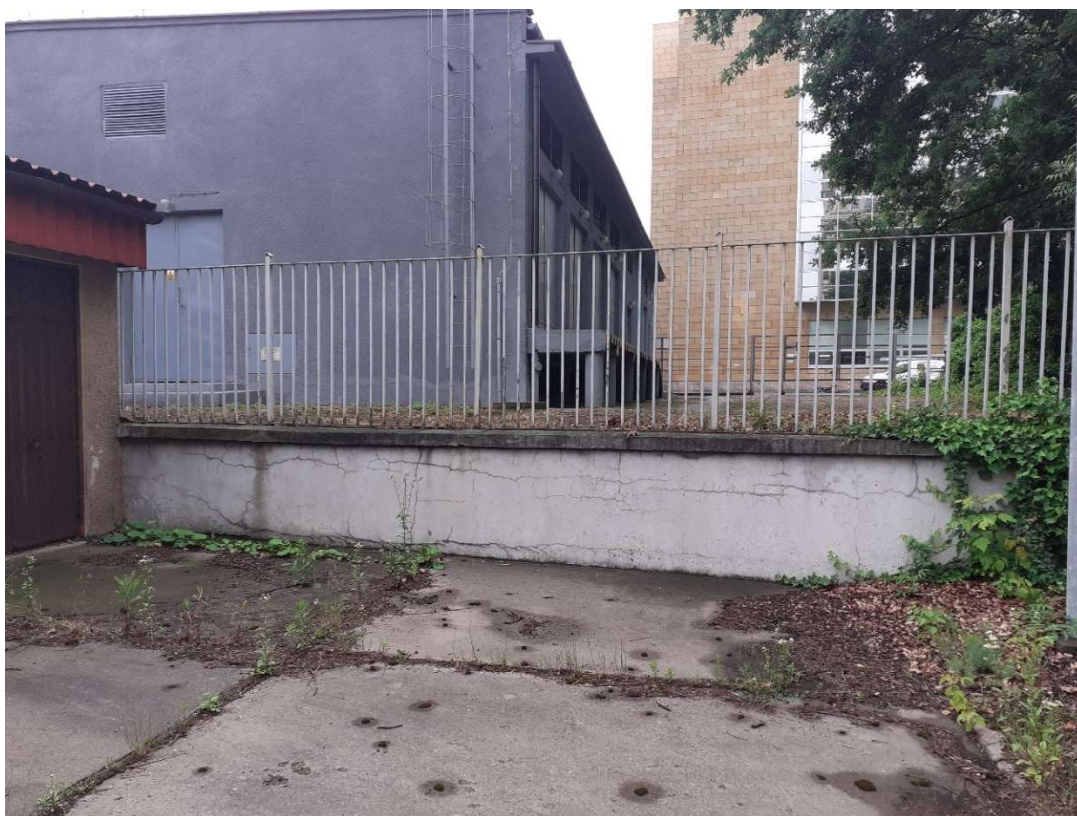
Fot.65 teren za budynkiem, brak odpowiedniego odwodnienia, zdegradowana nawierzchnia, uskoki pomiędzy płytami, zdegradowana powierzchnia murków terenowych, murków ogrodzeniowych.

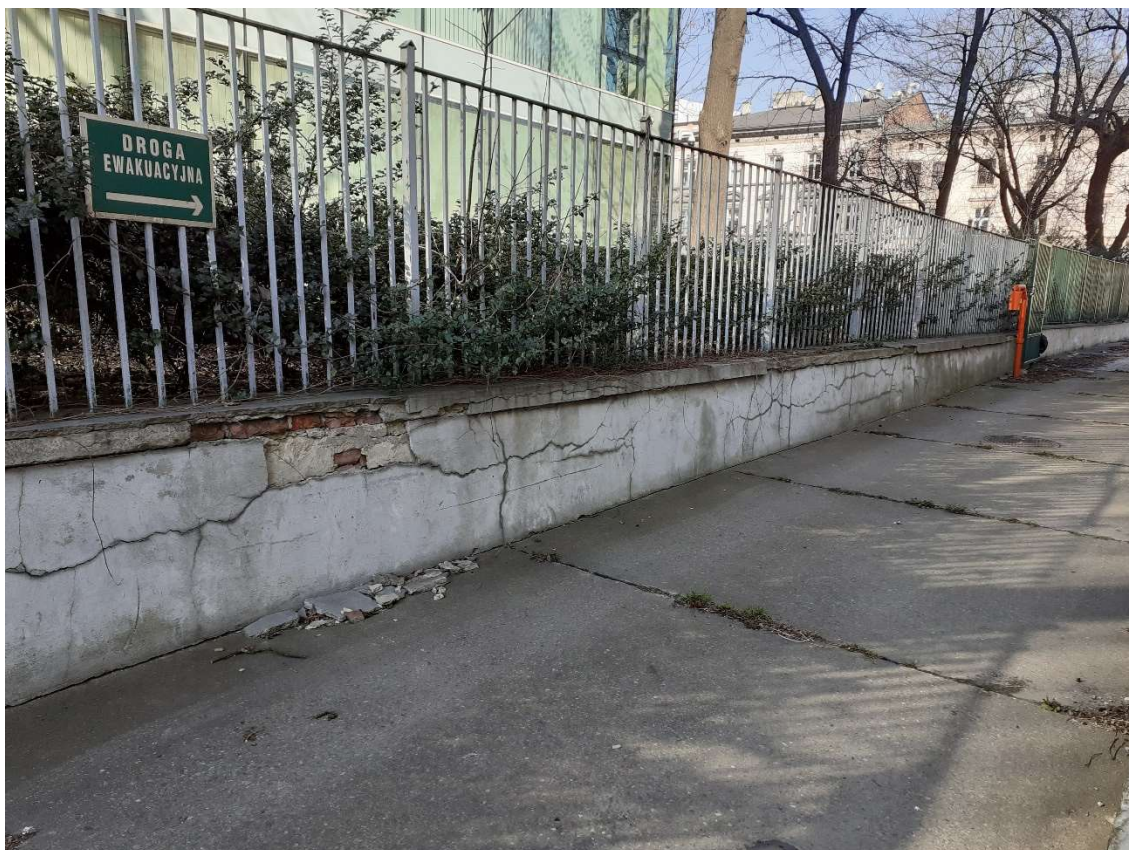
Fot.66 teren za budynkiem, brak odpowiedniego odwodnienia, zdegradowana nawierzchnia, uskoki pomiędzy płytami, zdegradowane murki terenowe, murki ogrodzeniowe.

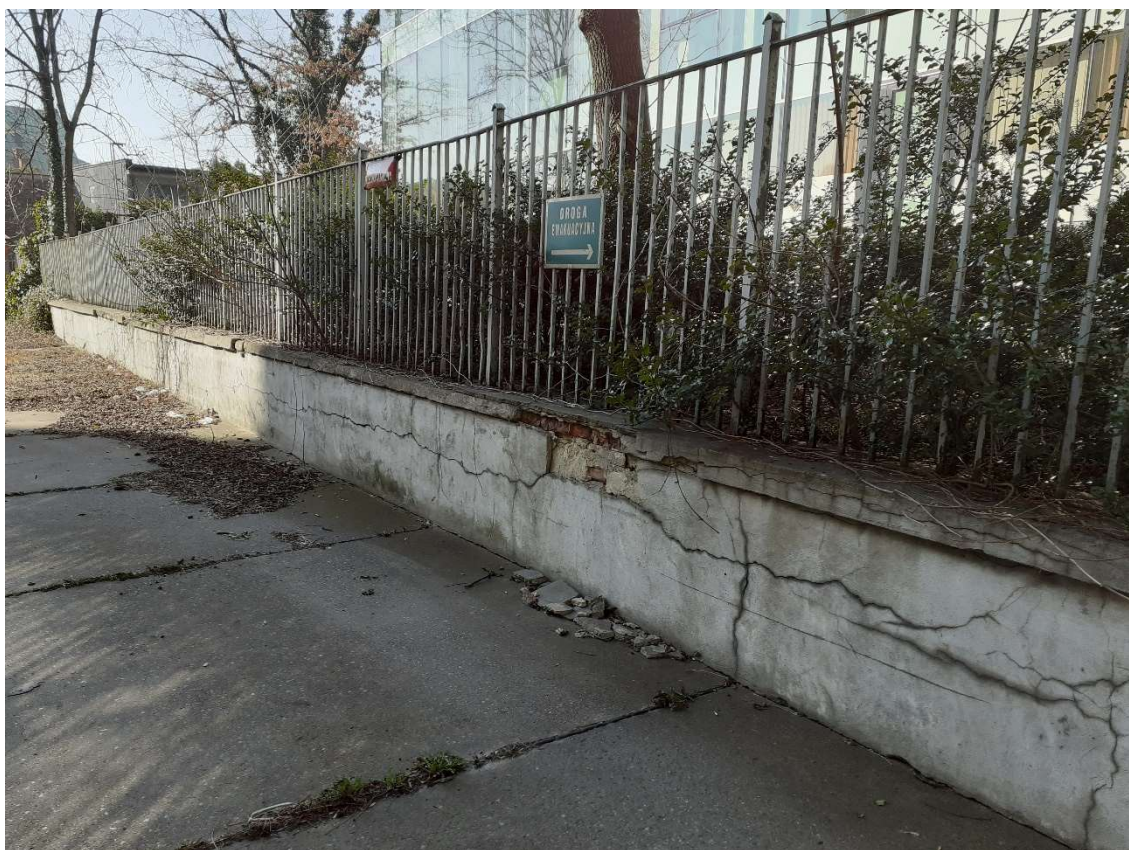
Fot.67 teren za budynkiem, brak odpowiedniego odwodnienia, zdegradowana nawierzchnia, uskoki pomiędzy płytami, zdegradowane murki terenowe, murki ogrodzeniowe.

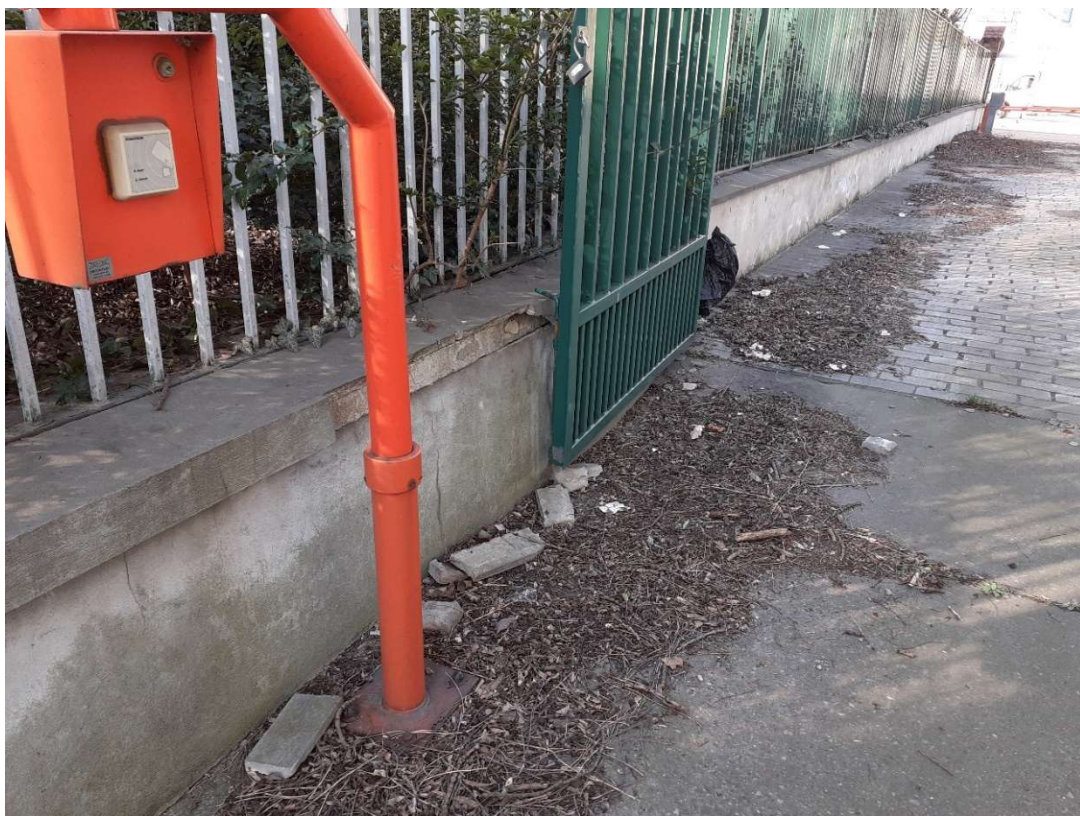
Fot.68 teren z boku budynku, brak odpowiedniego odwodnienia, zdegradowana nawierzchnia, uskoki pomiędzy płytami, zdegradowane murki terenowe, murki ogrodzeniowe.

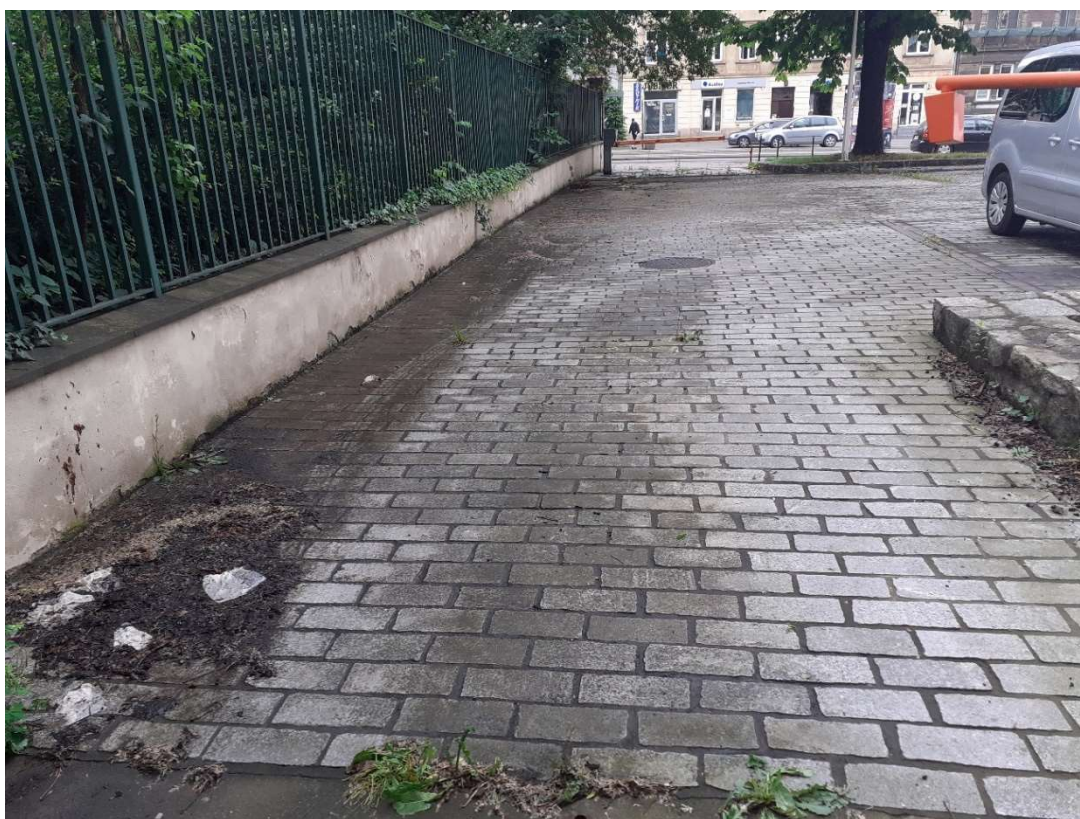
Fot.69 teren z boku budynku, brak odpowiedniego odwodnienia, zdegradowane murki terenowe, murki ogrodzeniowe.

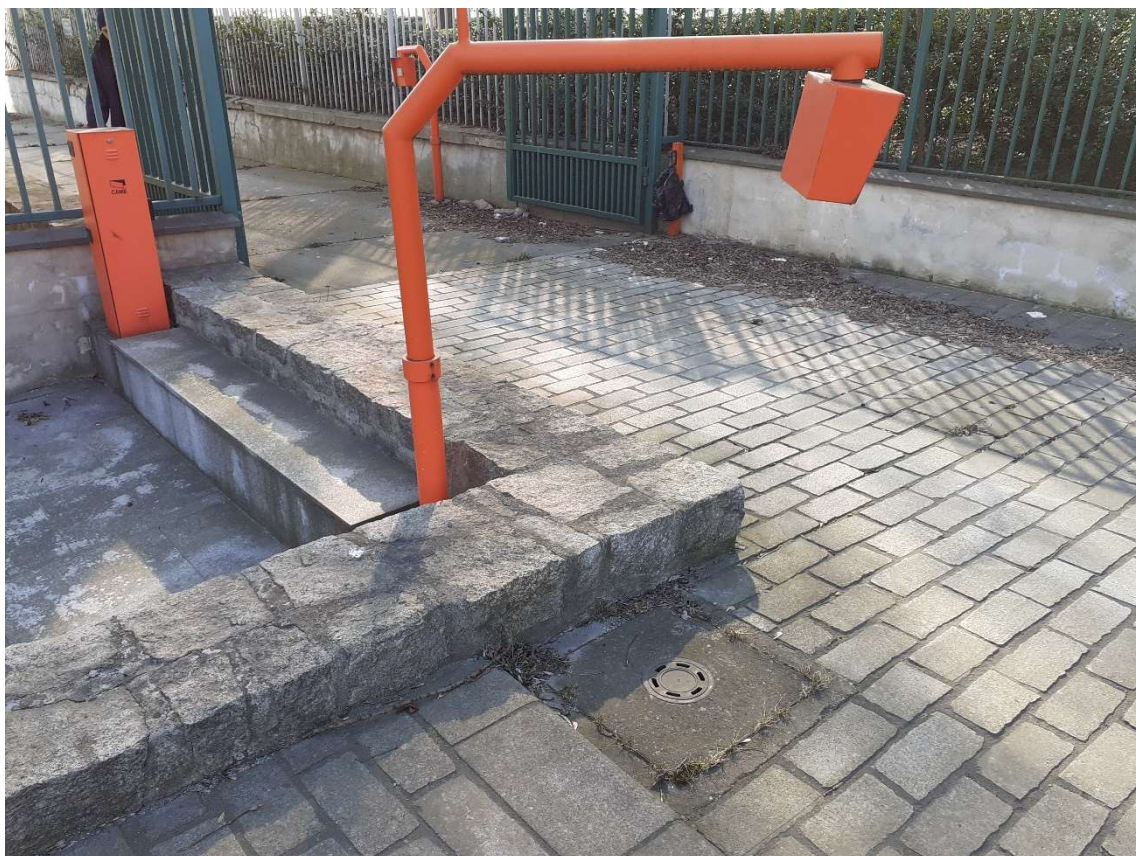
Fot.70 teren z boku budynku, brak odpowiedniego odwodnienia, zdegradowane murki terenowe, murki ogrodzeniowe.

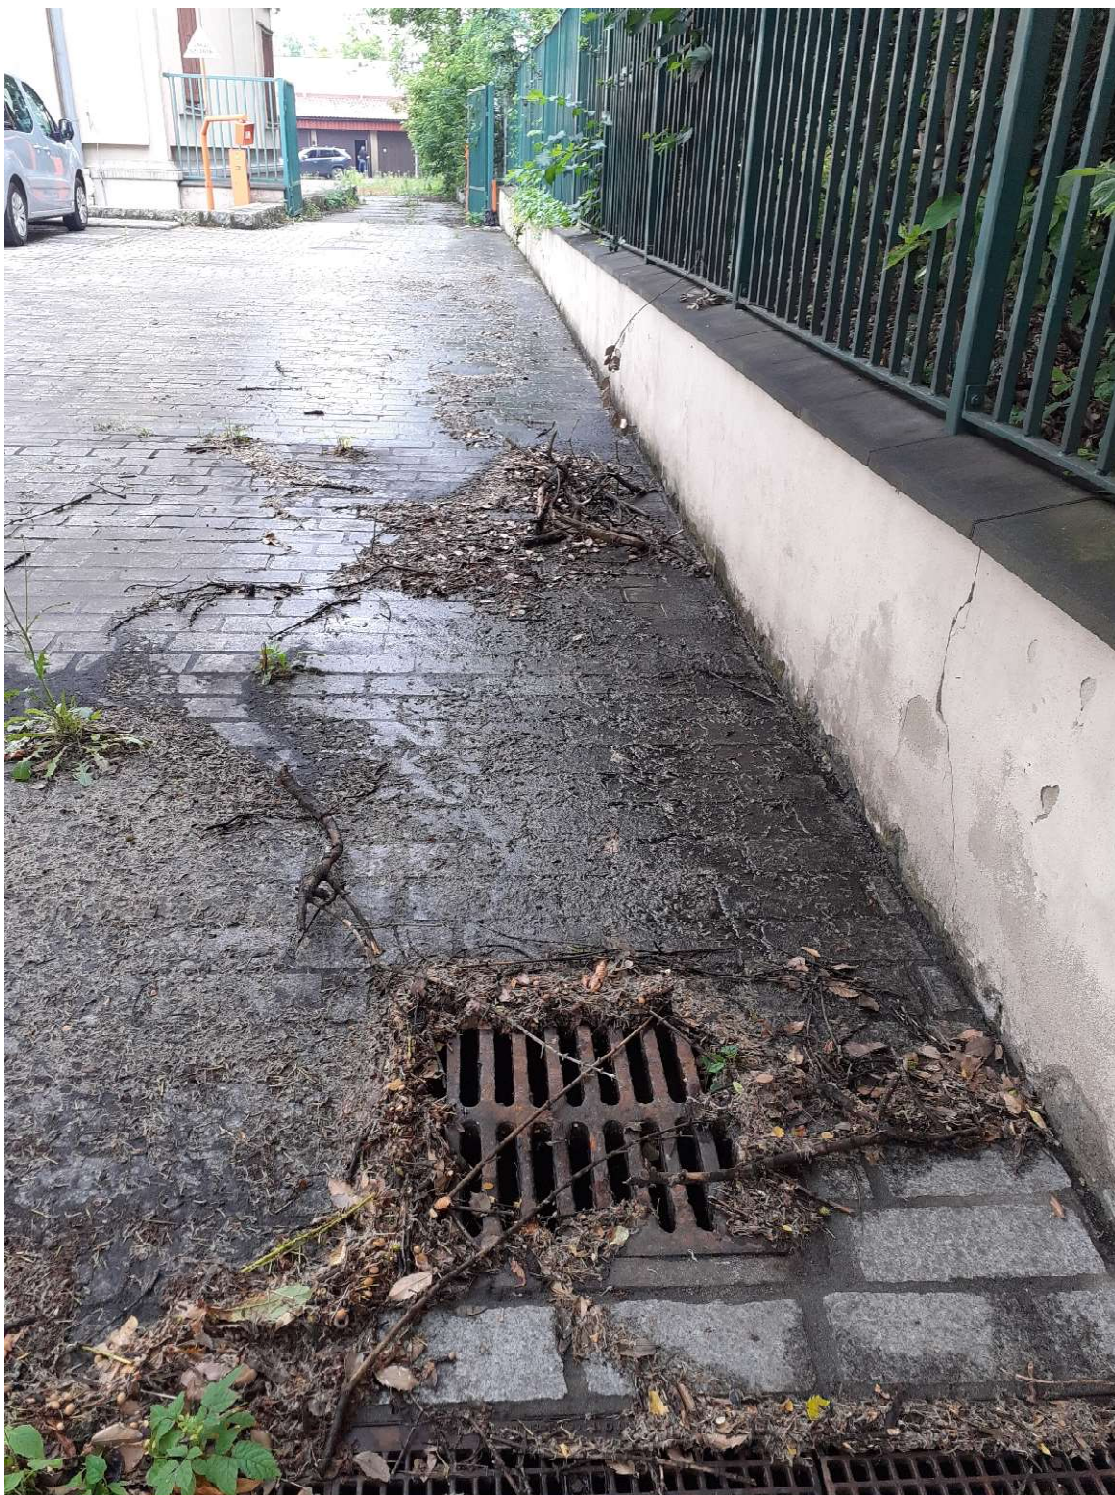
Fot.71 teren z boku budynku, brak odpowiedniego odwodnienia, zdegradowane murki terenowe, murki ogrodzeniowe.

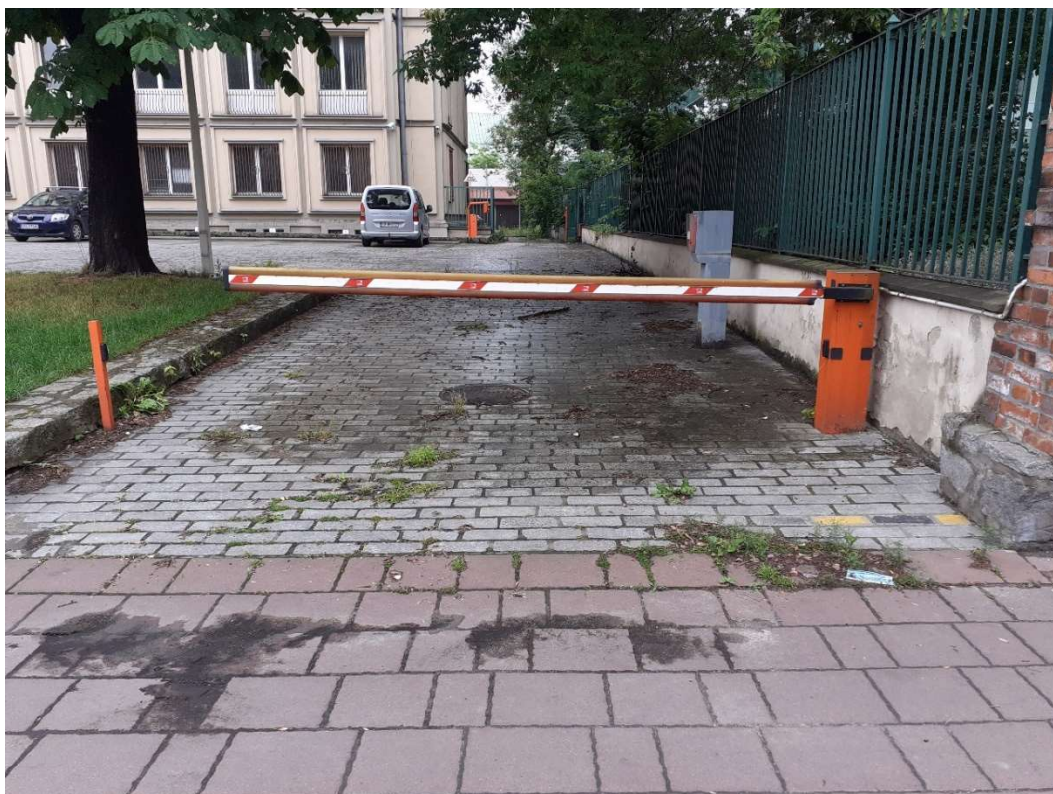
Fot.72 teren przed budynkiem, brak odpowiedniego odwodnienia, zdegradowane murki terenowe, murki ogrodzeniowe, zdegradowana nawierzchnia, widoczne wgłębienia z zastoiskami po wodzie opadowej.

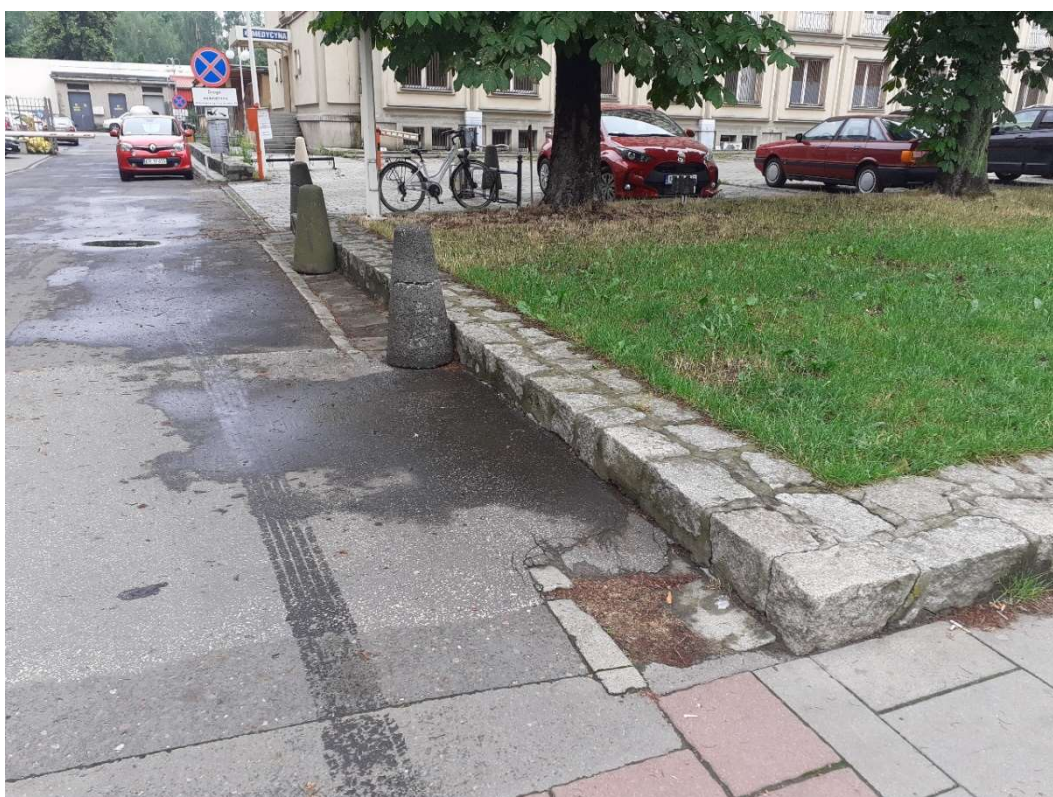
Fot.73 teren przed budynkiem, brak odpowiedniego odwodnienia, zdegradowana nawierzchnia, widoczne nierówności nawierzchni.

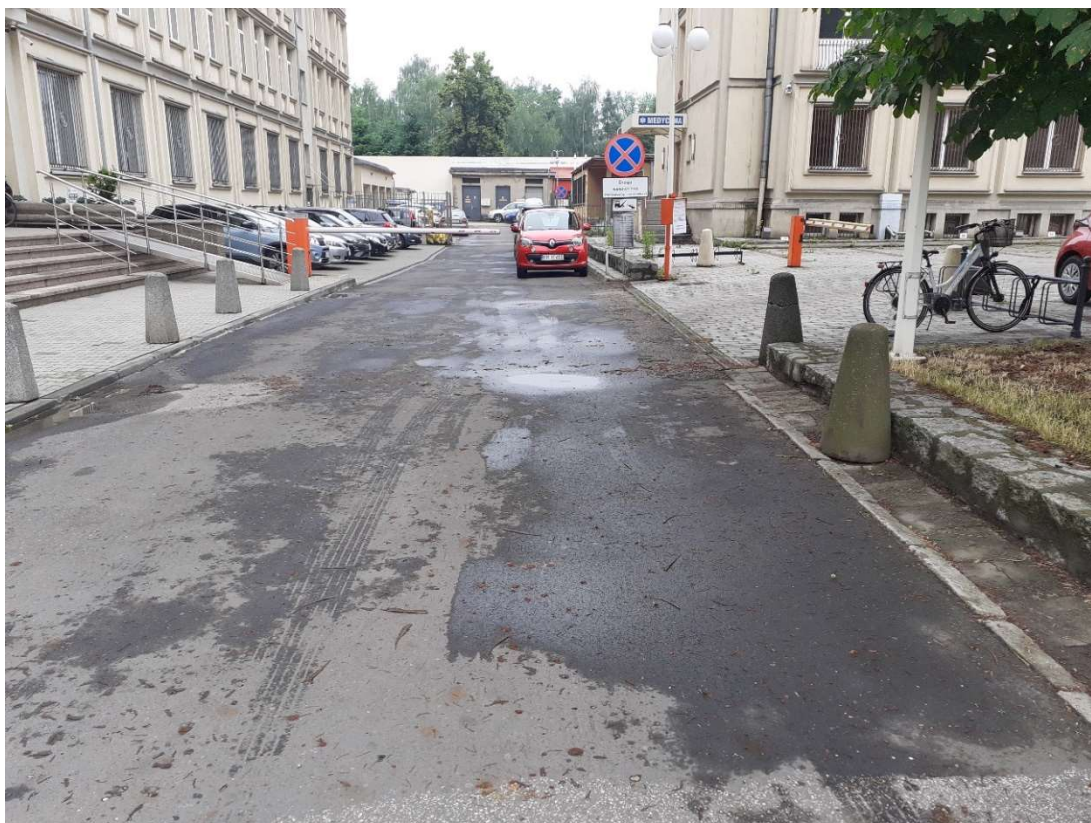
Fot.74 teren przed budynkiem, brak odpowiedniego odwodnienia, zdegradowana nawierzchnia, widoczne nierówności nawierzchni z zastoiskami wody.

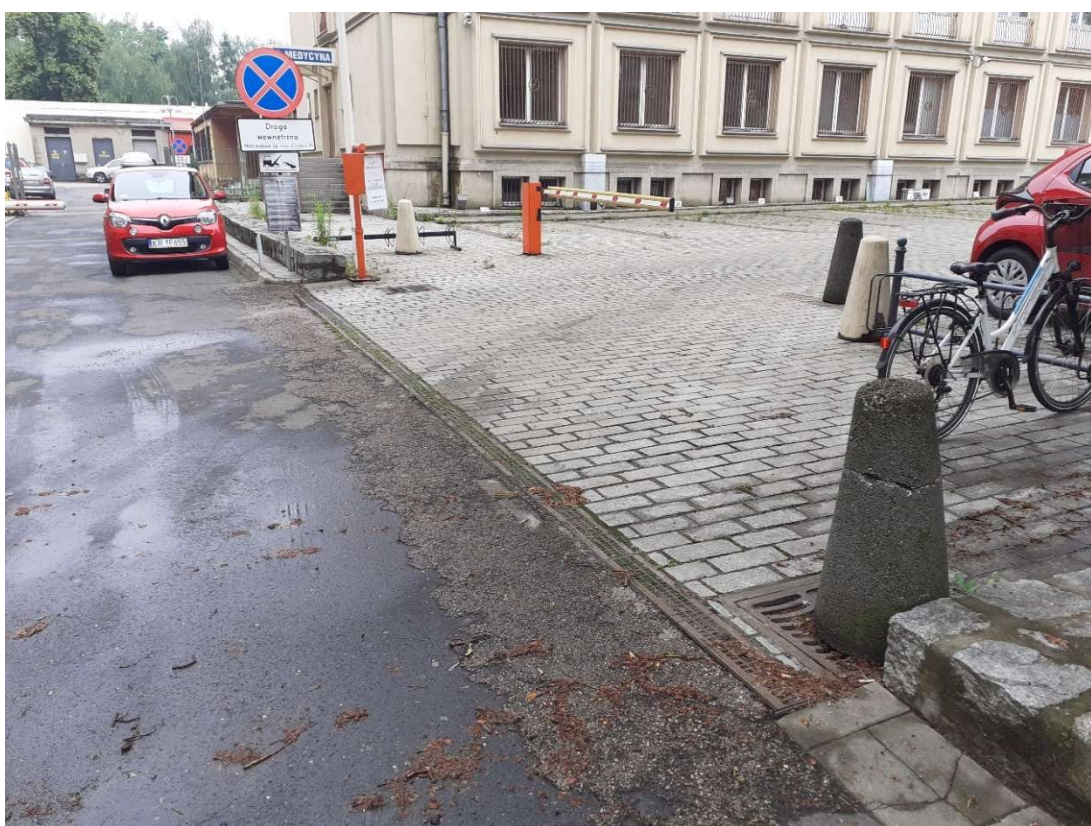
Fot.75 teren przed budynkiem, brak odpowiedniego odwodnienia, zdegradowana nawierzchnia, widoczne nierówności nawierzchni z zastoiskami wody.

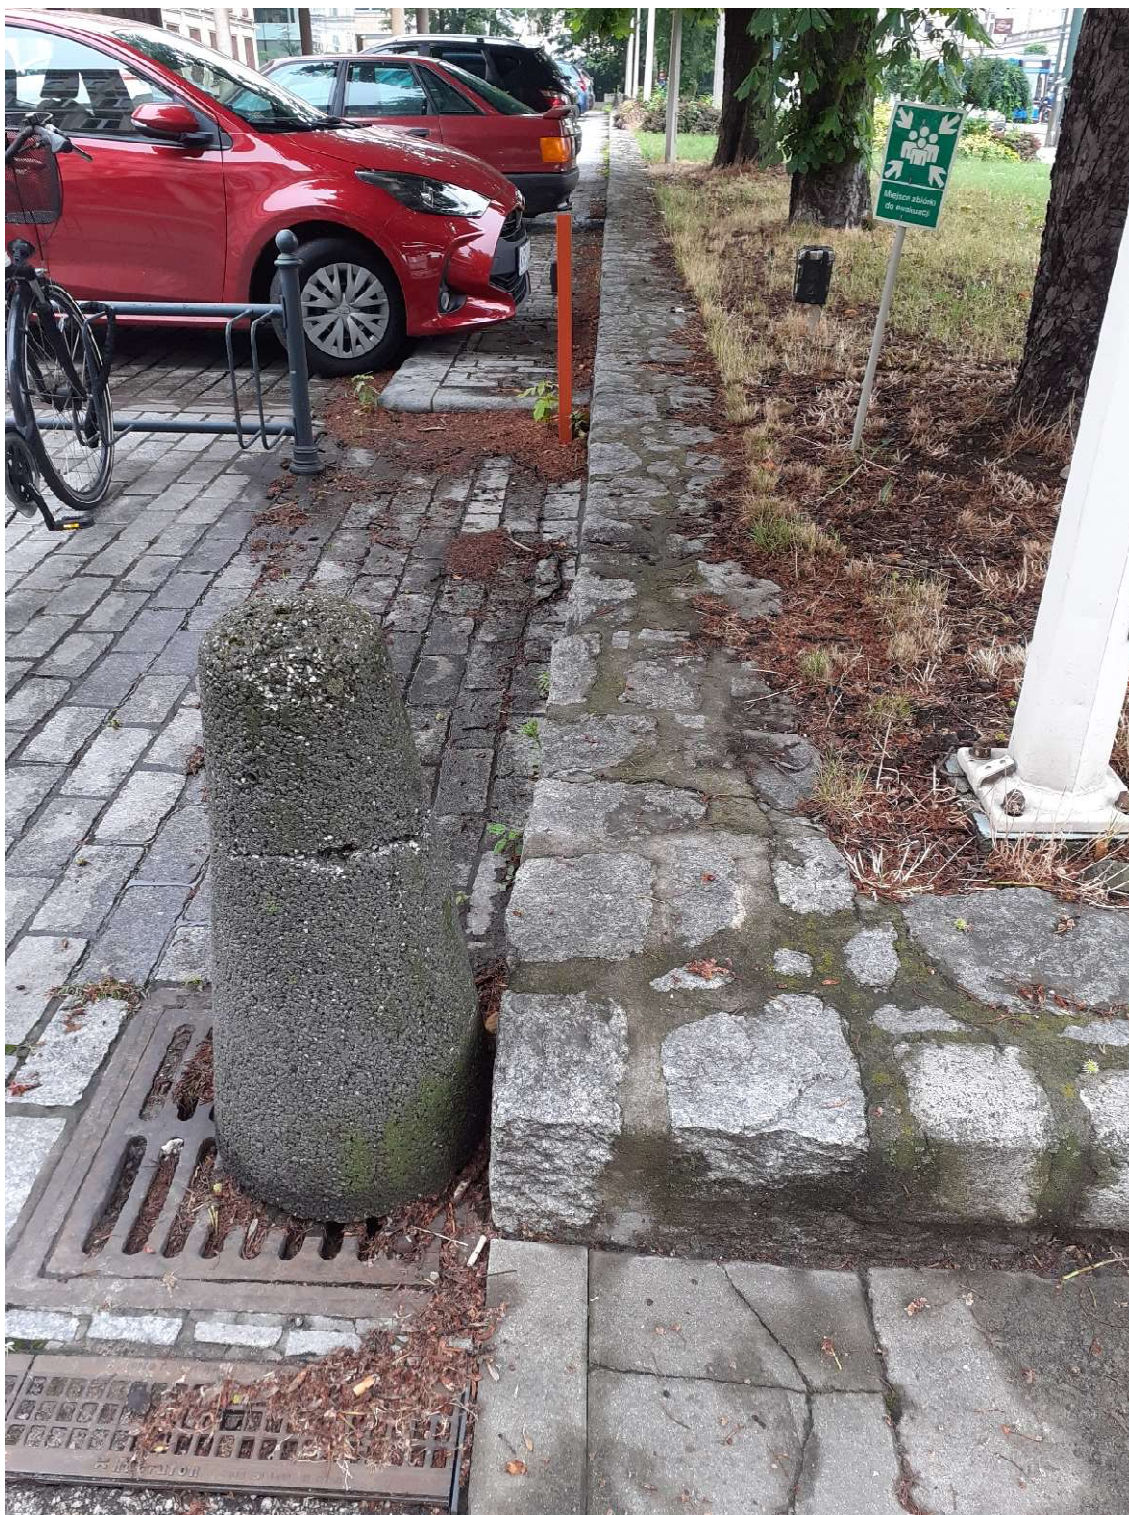
Fot.76 teren przed budynkiem, brak odpowiedniego odwodnienia, zdegradowana nawierzchnia, zdegradowane murki terenowe.
