Zdjęcia terenu wokół budynku przy ulicy Lubicz 25 w Krakowie

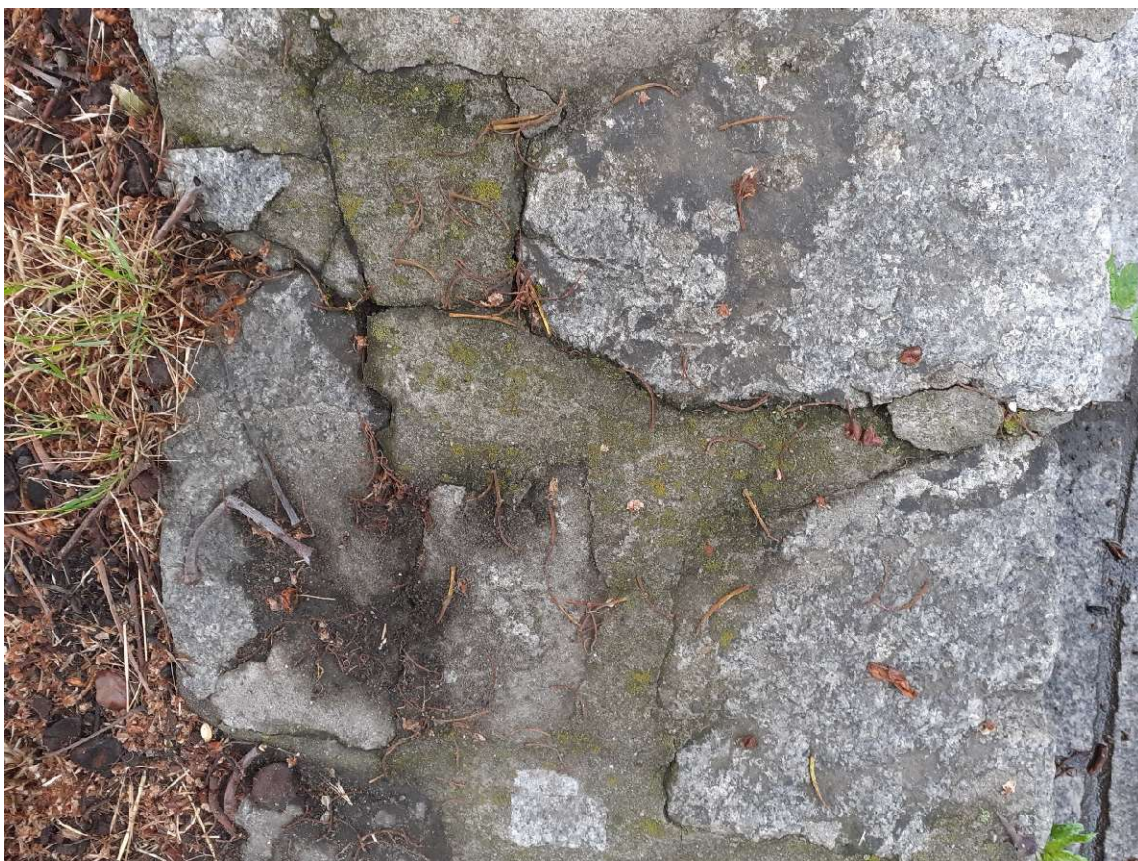
Fot.77 teren przed budynkiem, zdegradowane murki terenowe.
