MINISTERSTWO INFRASTRUKTURY I ROZWOJU
Państwowa Komisja Badania Wypadków Kolejowych

RAPORT Nr PKBWK/1/2014

**z badania poważnego wypadku kat. A18
zaistniałego w dniu 30 września 2013 r. o godz. 07:29
na przejeździe kolejowym zlokalizowanym
na szlaku Grodzisk Mazowiecki - Żyrardów
w torze nr 1 w km 32,955 linii kolejowej nr 001 Warszawa Centralna - Katowice
obszar zarządcy infrastruktury PKP Polskie Linie Kolejowe S.A.,
Zakład Linii Kolejowych w Warszawie**

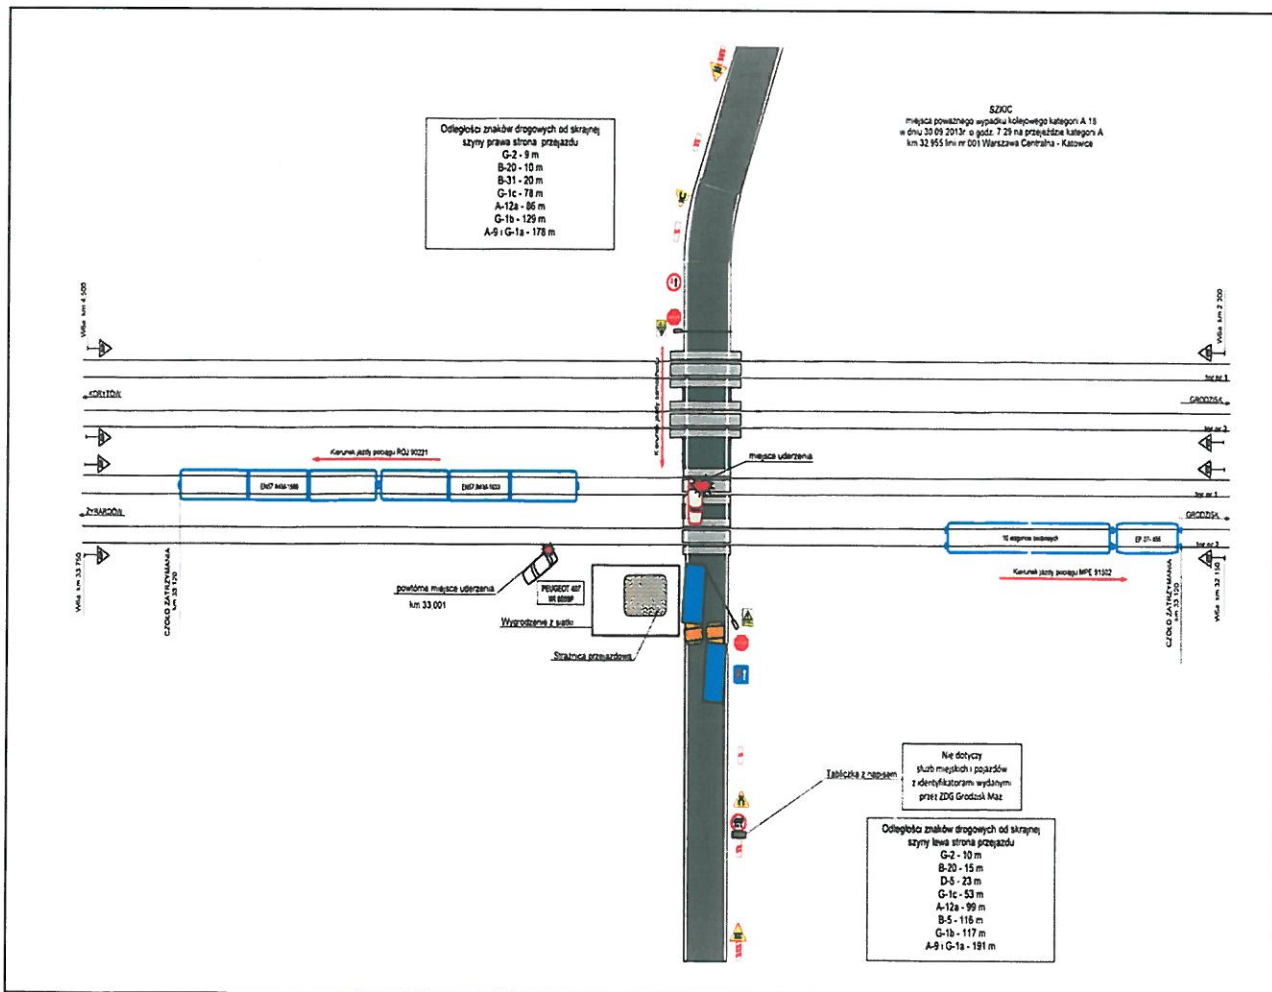
Na schemacie pokazano usytuowanie pojazdów kołowych i kolejowych po zaistnieniu wypadku.

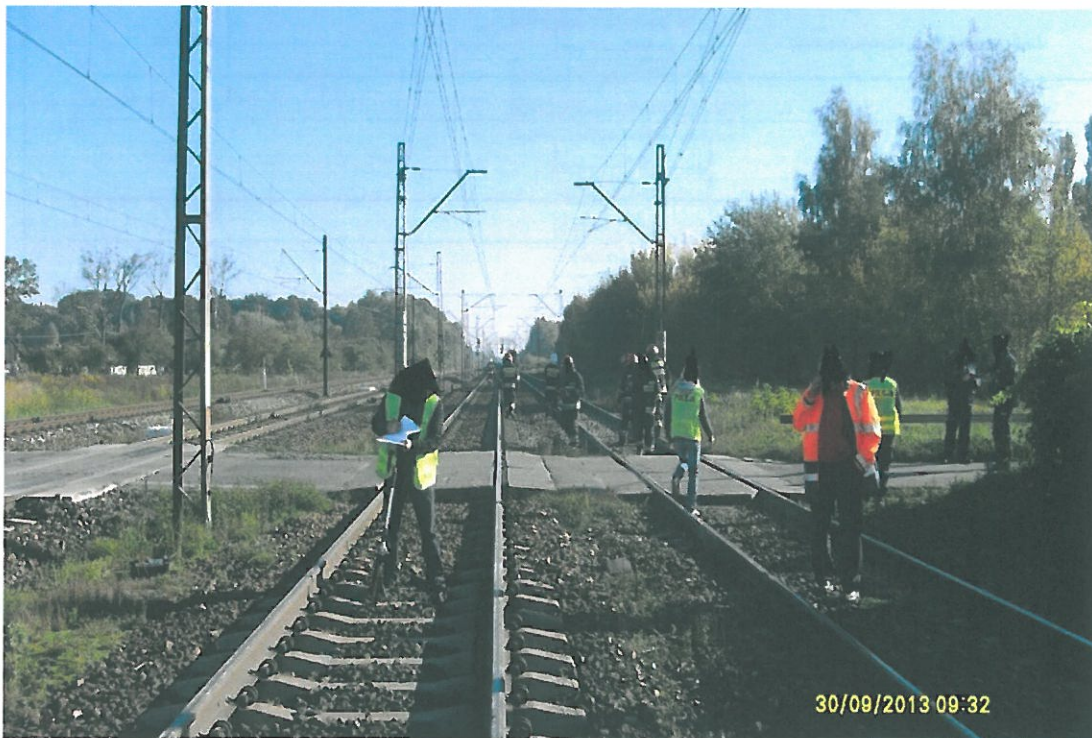
Widok nawierzchni przejazdu – widok z boku.
