ALBUM ILUSTRACJI
z wypadku motolotni AWAP IIXPe15; AP-MSWK
17 maja 2017 r., Kawęczyn k/Janowa Lubelskiego

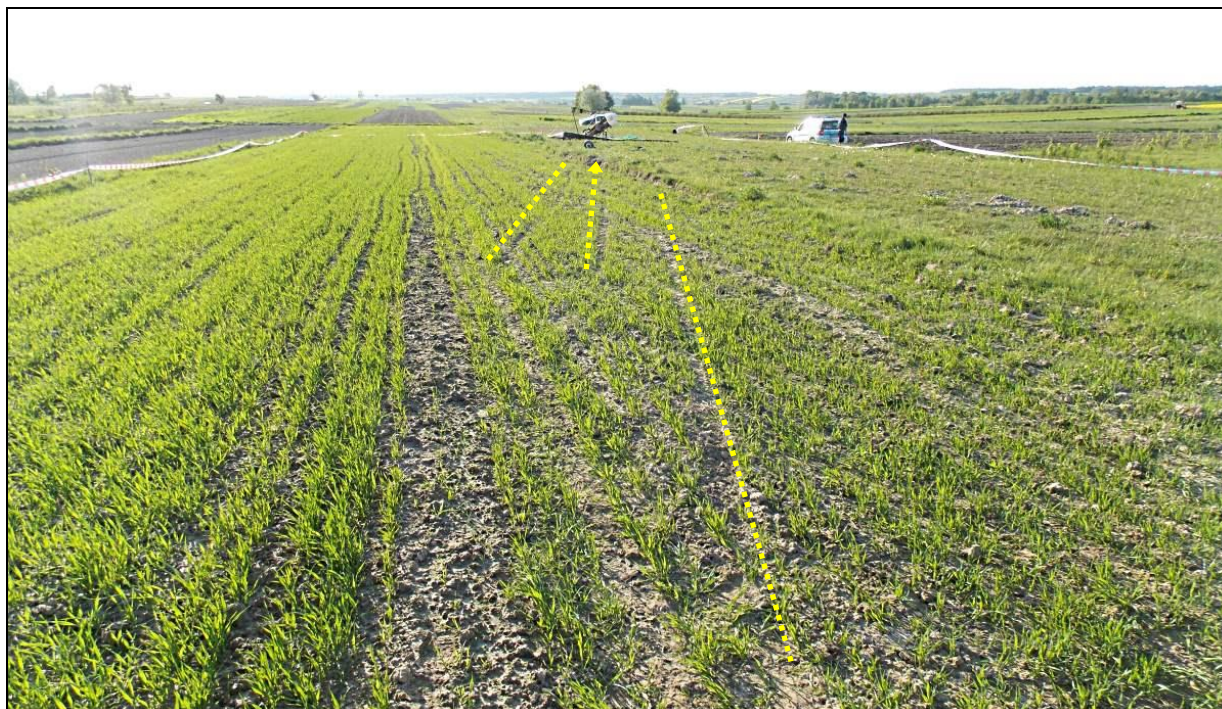
6 – Ślady kół podwozia od miejsca przyziemienia, zaznaczone liniami kropkowymi. Grot strzałki pokazuje miejsce uderzenia przednim podwoziem w wysoką miedzę.

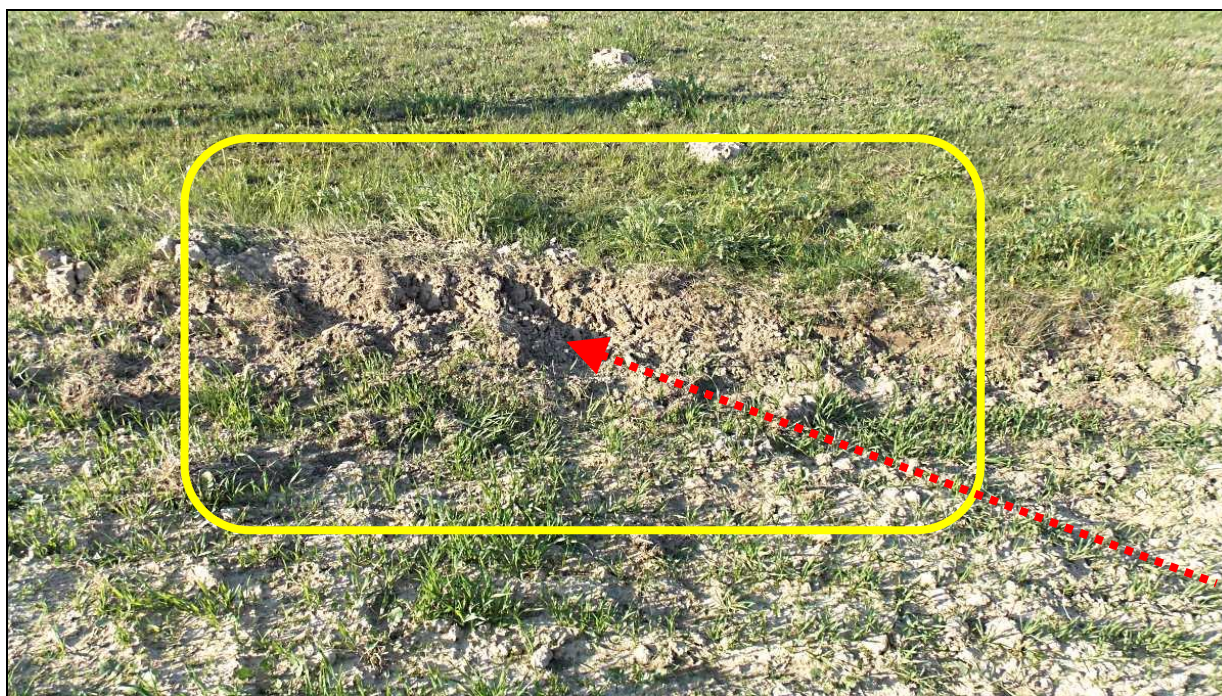
7 – Miejsce uderzenia przedniego podwozia w wysoką miedzę. Zaznaczony ślad koła.

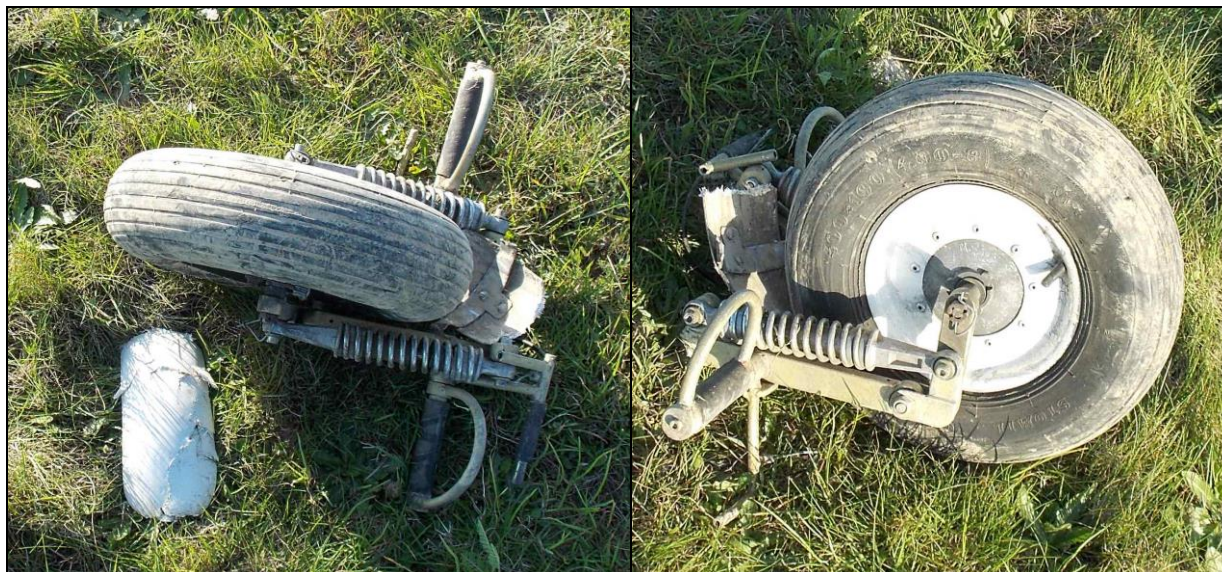
9, 10 – Odłamane koło przedniego podwozia z elementami widelca.

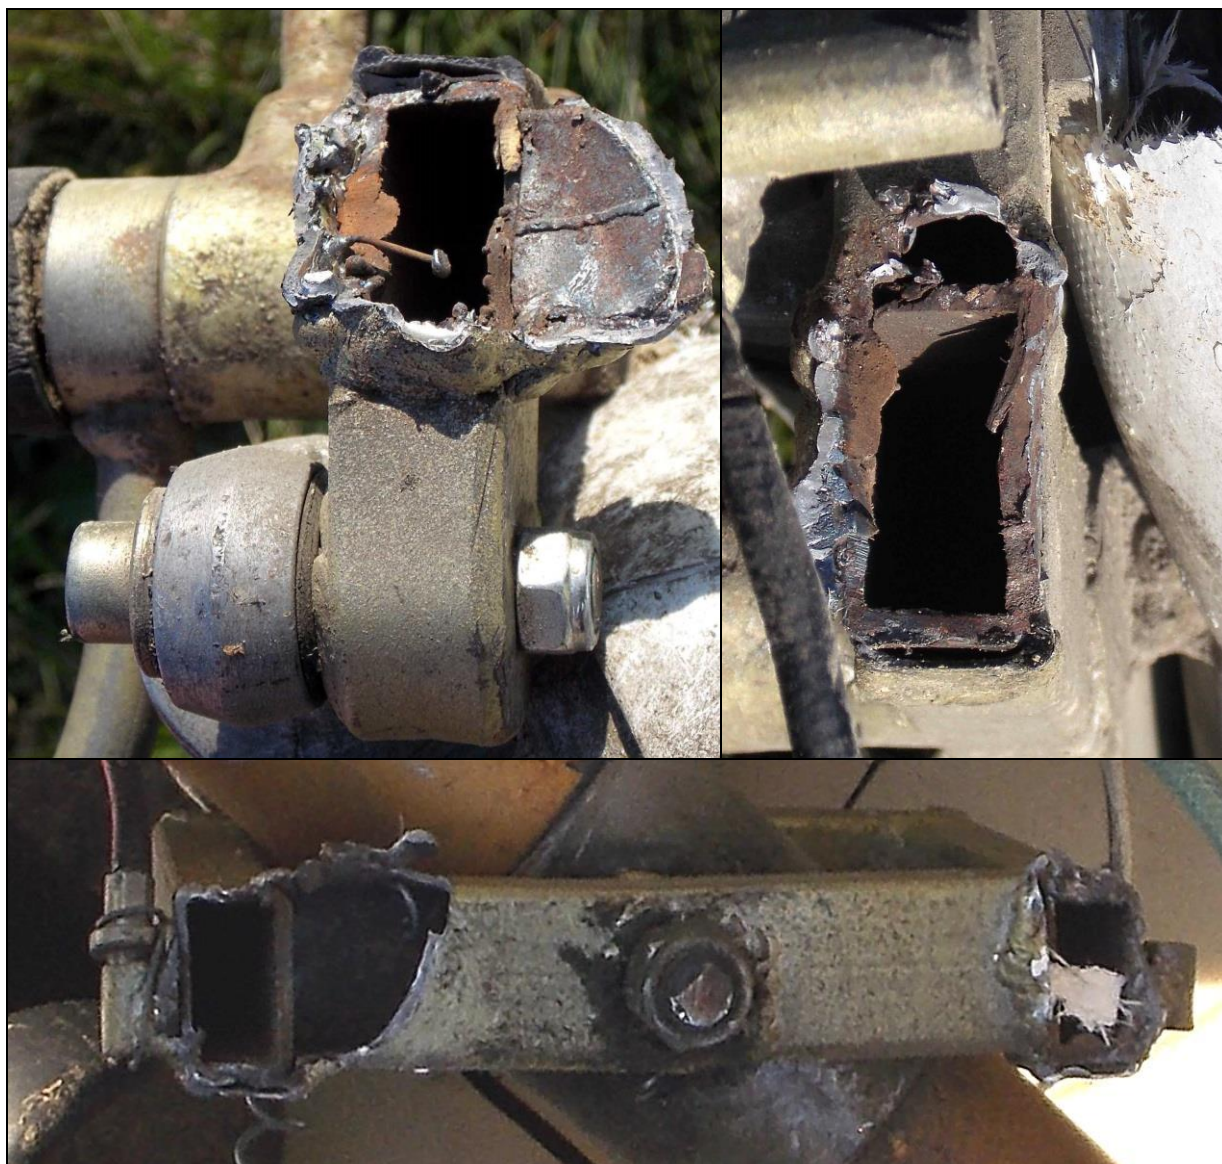
11, 12, 13 – Przełomy widelca przedniego podwozia. Widoczna zaawansowana korozja penetrująca w spoiny.

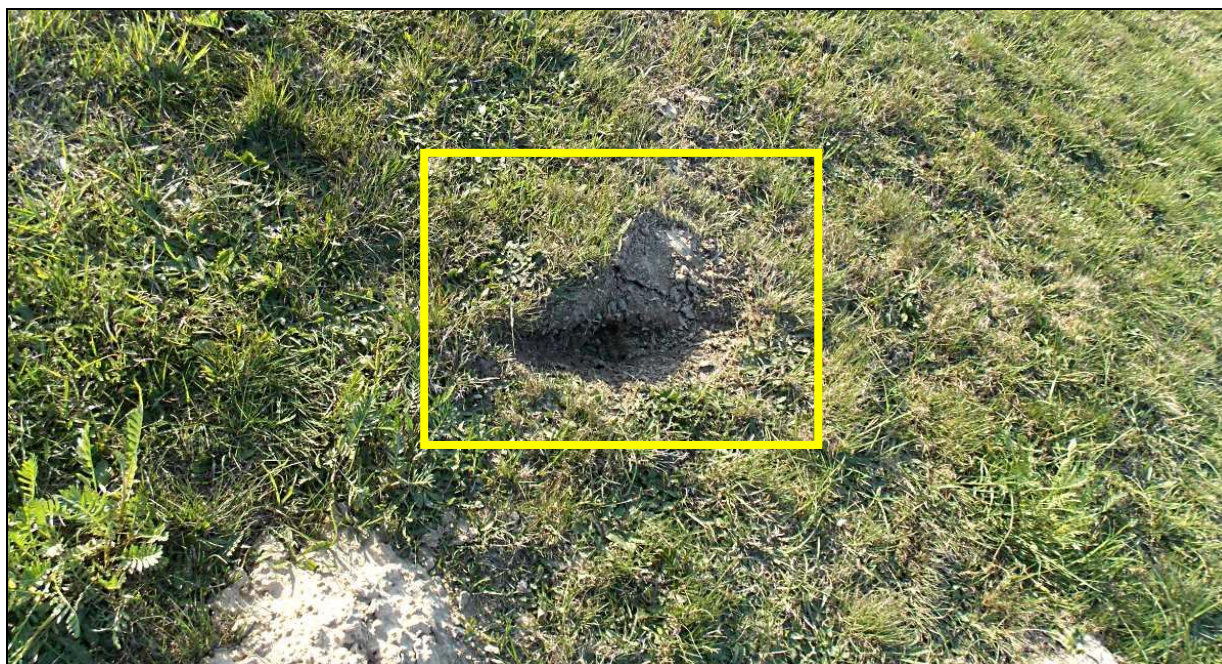
14 – Ślad uderzenia „dziobem” skrzydła w ziemię – początek kapotażu.

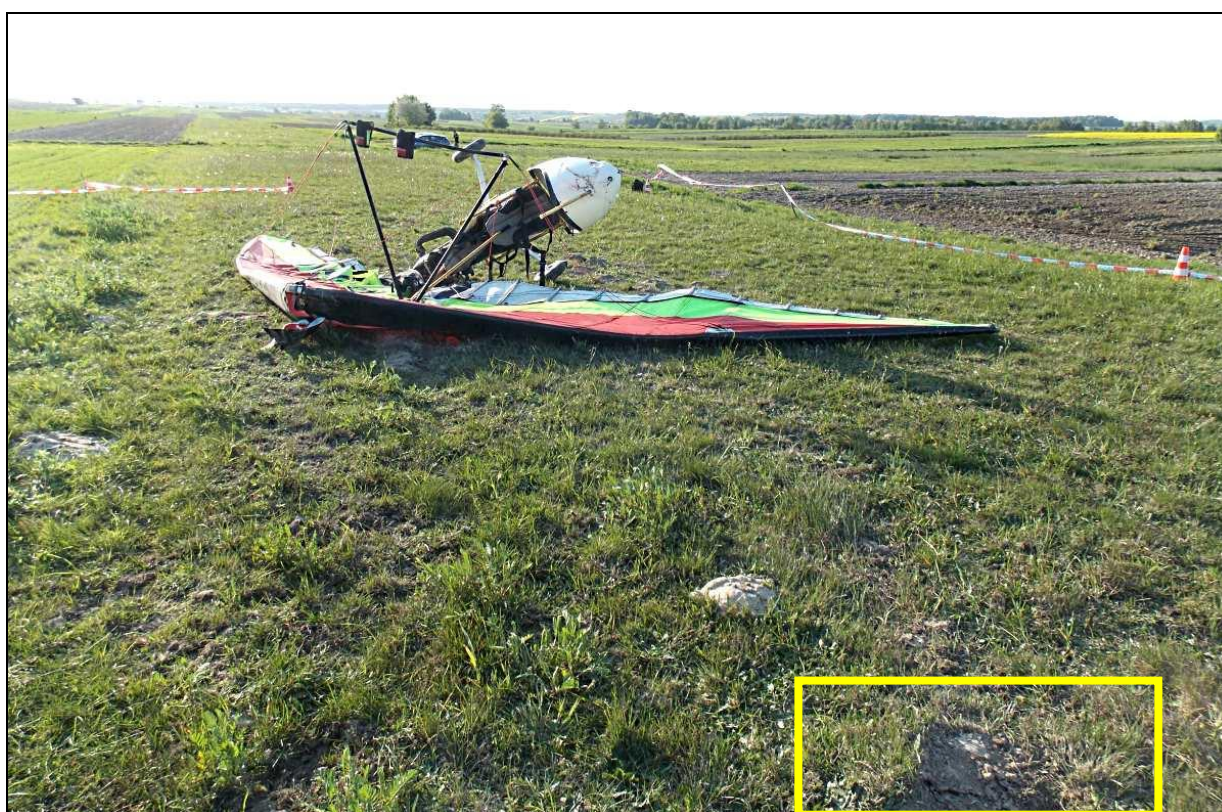
15 – Przewrócona lotnia na miejscu wypadku i zaznaczony ślad uderzenia „dziobem” skrzydła w ziemię.

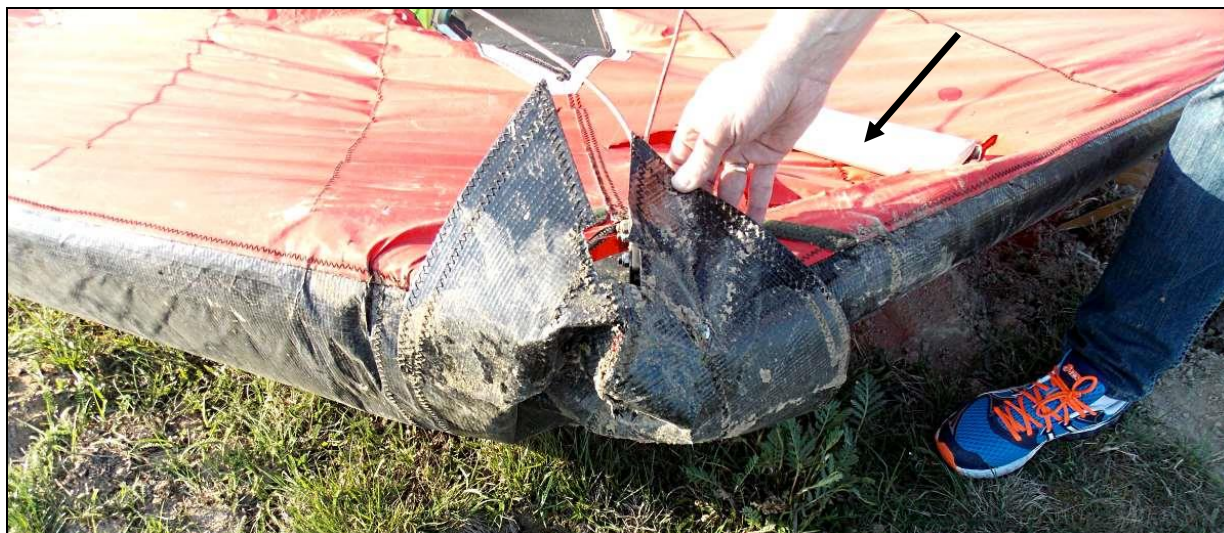
16 – „Dziób” skrzydła po zderzeniu z ziemią.

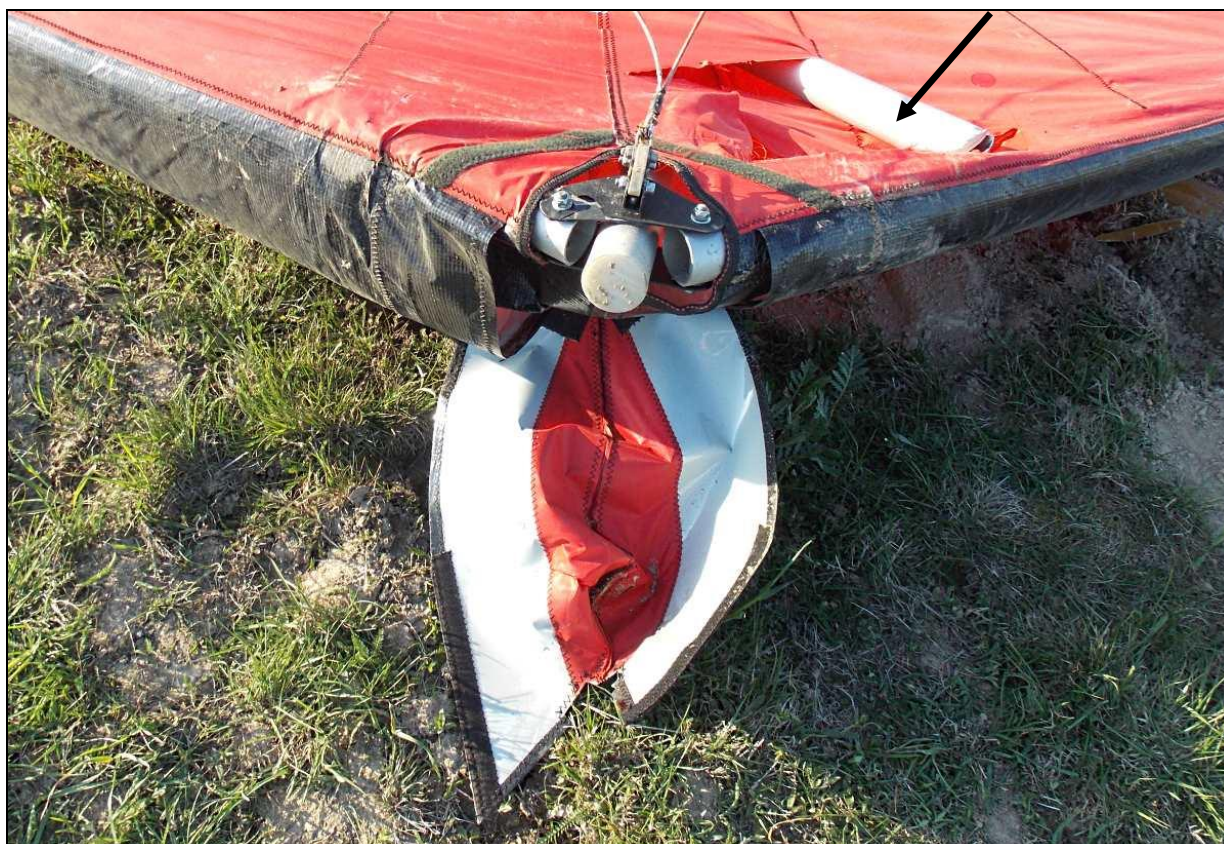
17 – „Dziób” skrzydła po zderzeniu z ziemią, zdjęte pokrycie. Widoczny złamany kil wystający z pokrycia.

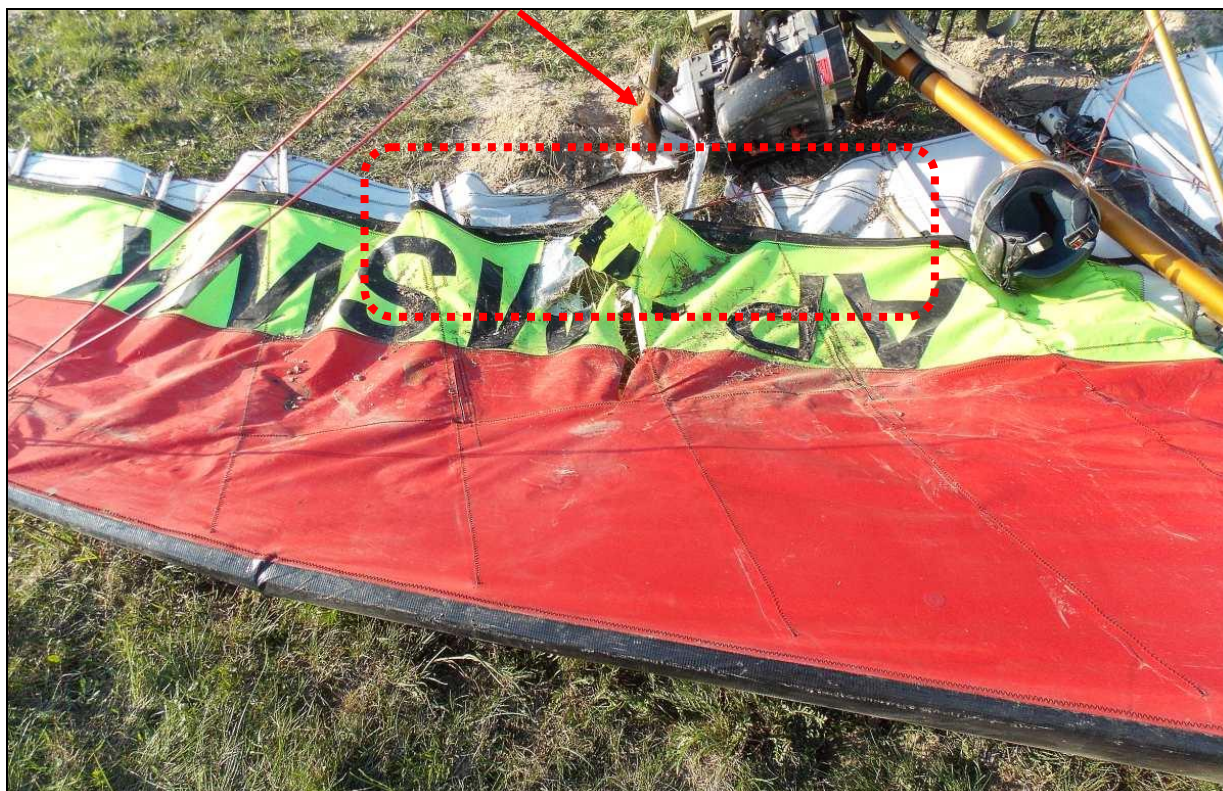
19 – Lewa wewnętrzna część skrzydła od dołu i od przodu. Widoczne uszkodzenia spływowej części skrzydła spowodowane kontaktem z pracującym śmigłem i zniszczone śmigło.

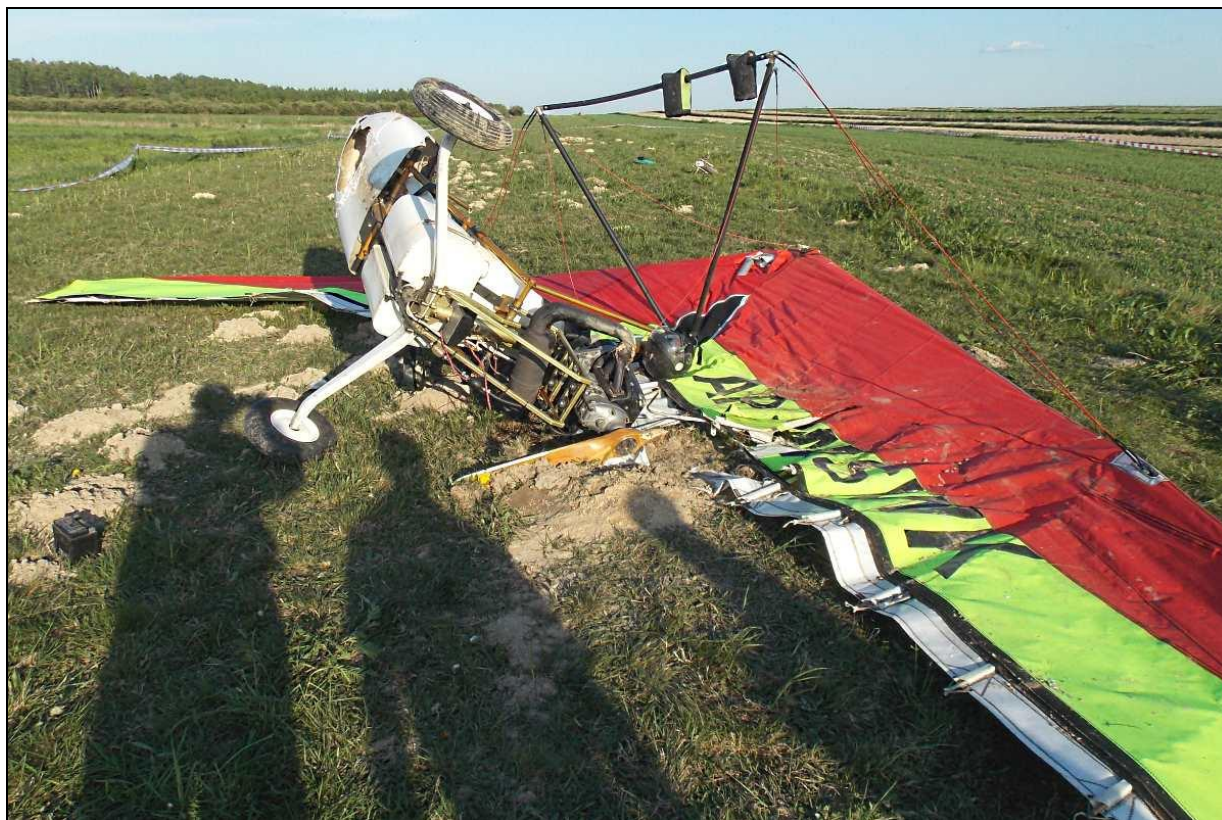
20 – Ogólny widok rozbitej motolotni. Widoczne zniszczone śmigło i uszkodzony spływ lewej części skrzydła.

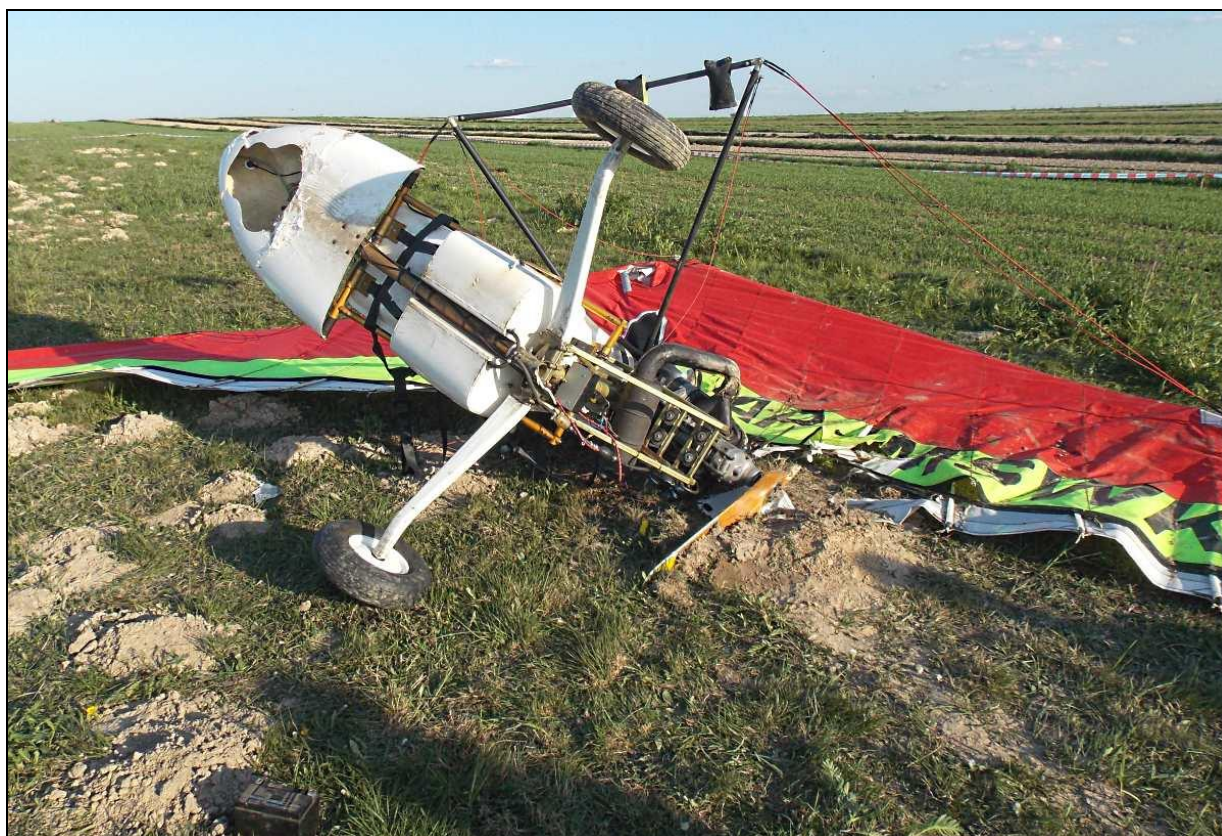
21 – Ogólny widok rozbitej motolotni. Widoczne zniszczone śmigło i uszkodzony spływ lewej części skrzydła.

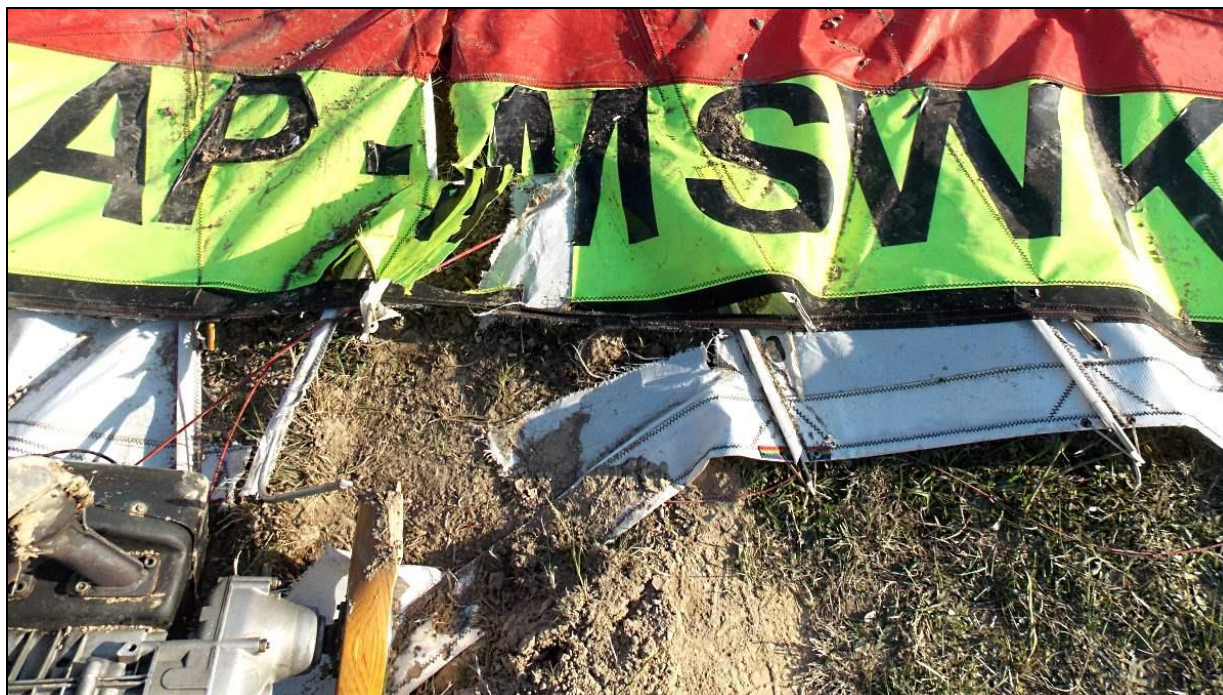
26 – Spływ lewej części skrzydła w obszarze uszkodzonym przez pracujące śmigło. Widoczne zniszczone śmigło.

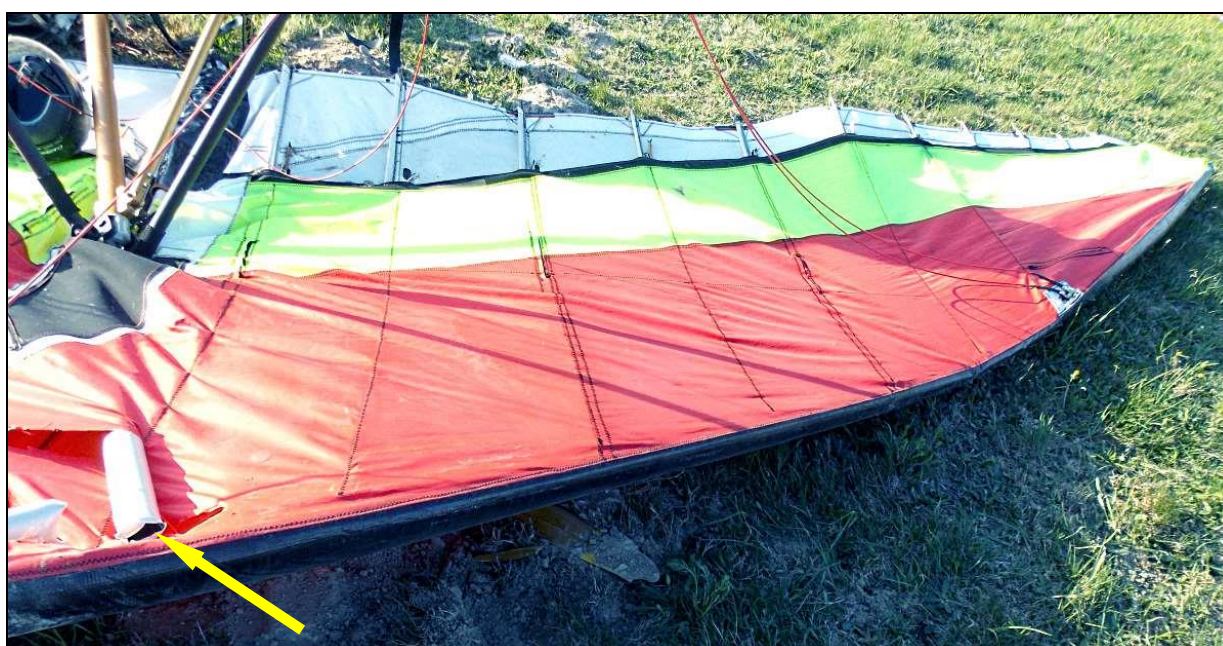
27 – Ogólny widok na lewą część skrzydła od dołu i od przodu. Strzałką wskazany złamany kil.

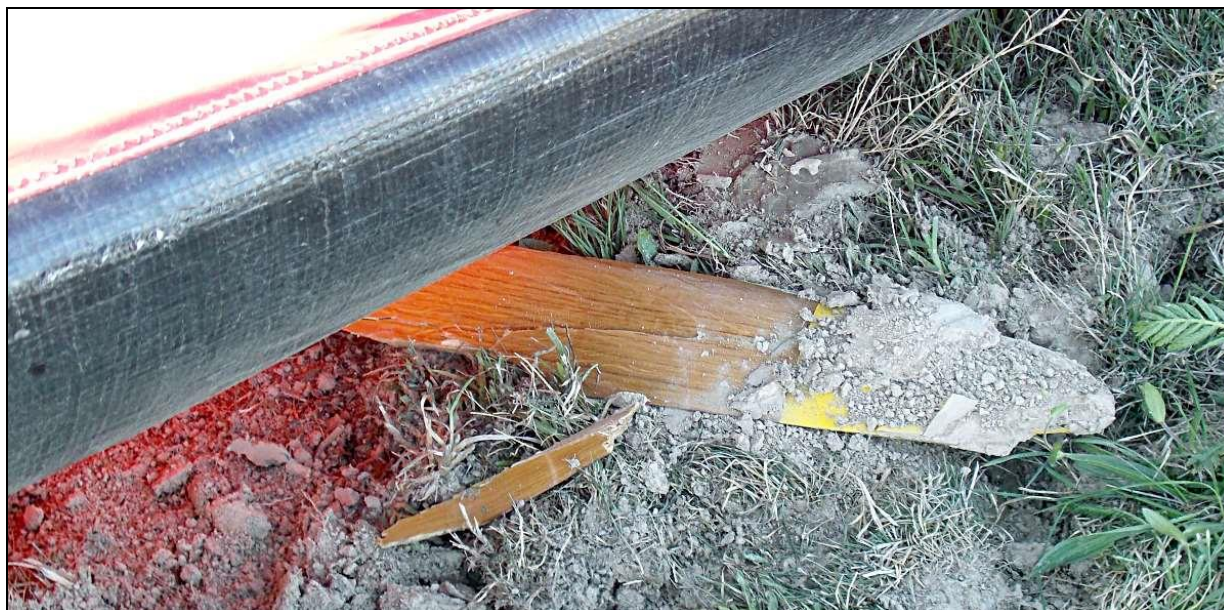
28 – Zbliżenie na odłamane łopate śmigła, leżącą pod lewym skrzydłem.

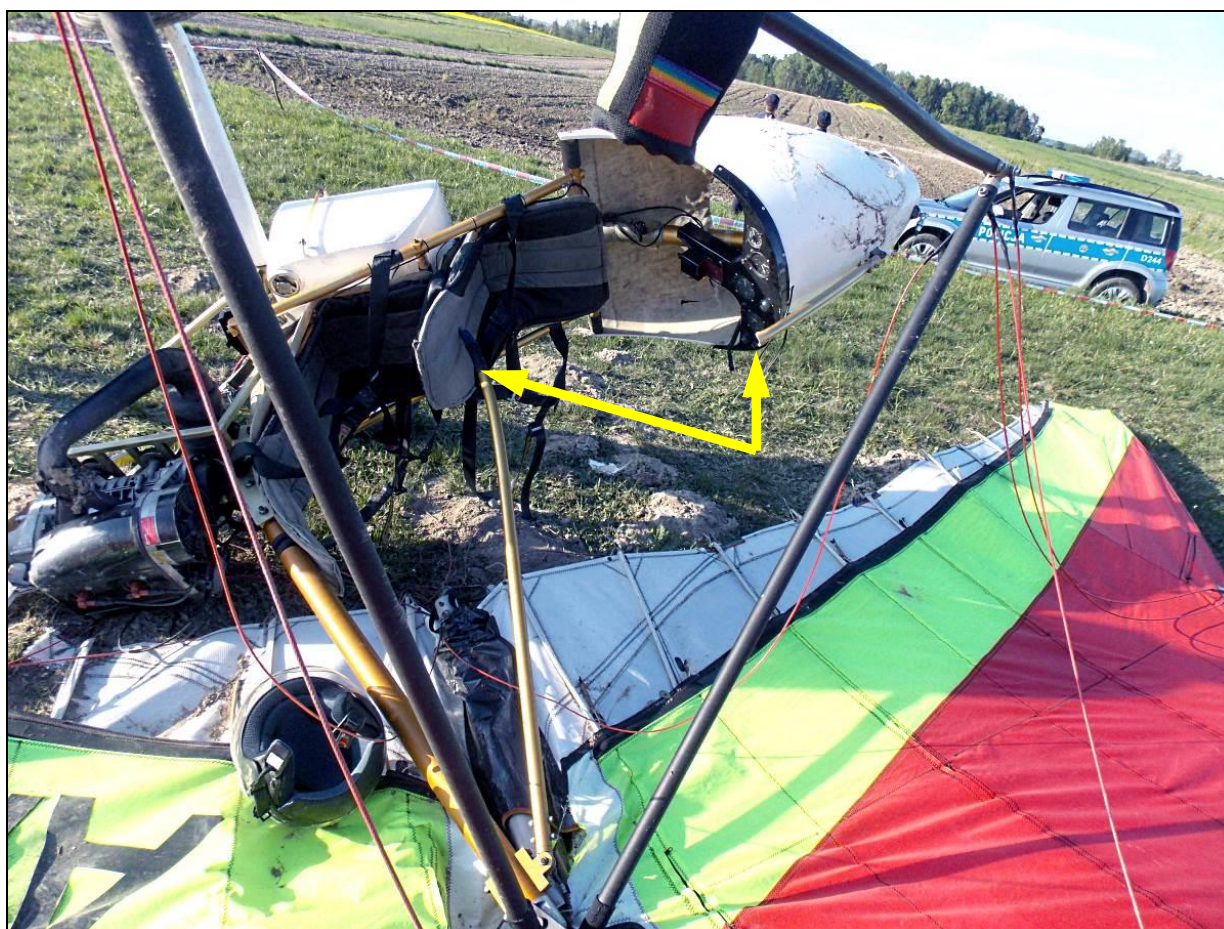
29 – Widok na wózek motolotni. Strzałkami zaznaczone złamanie przedniego pręta wózka. Trójkąt sterowniczy w kolorze czarnym.

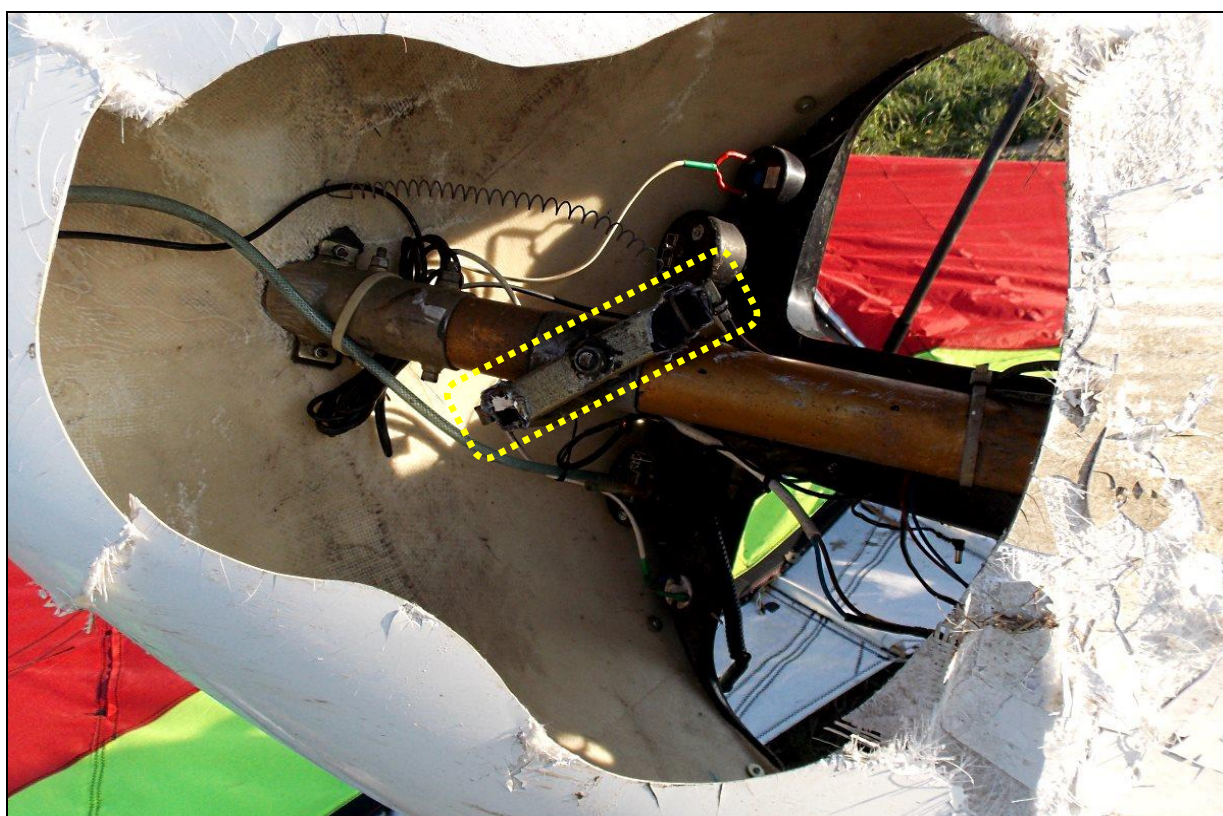
31 – Widok od dołu na przednią część wózka – widoczne resztki zniszczonego podwozia przedniego.

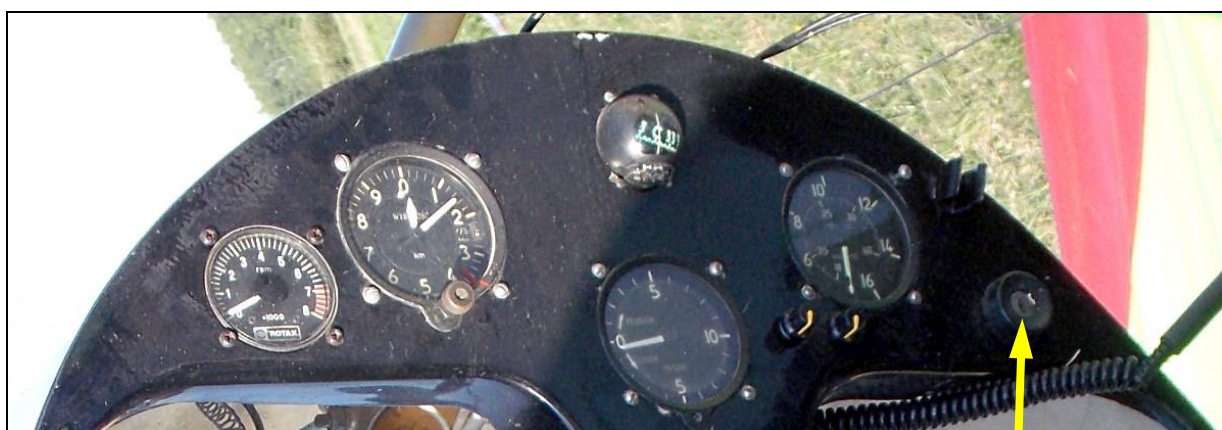
33 – Tablica przyrządów. W stacyjce zapłonowej ułamana końcówka kluczyka.

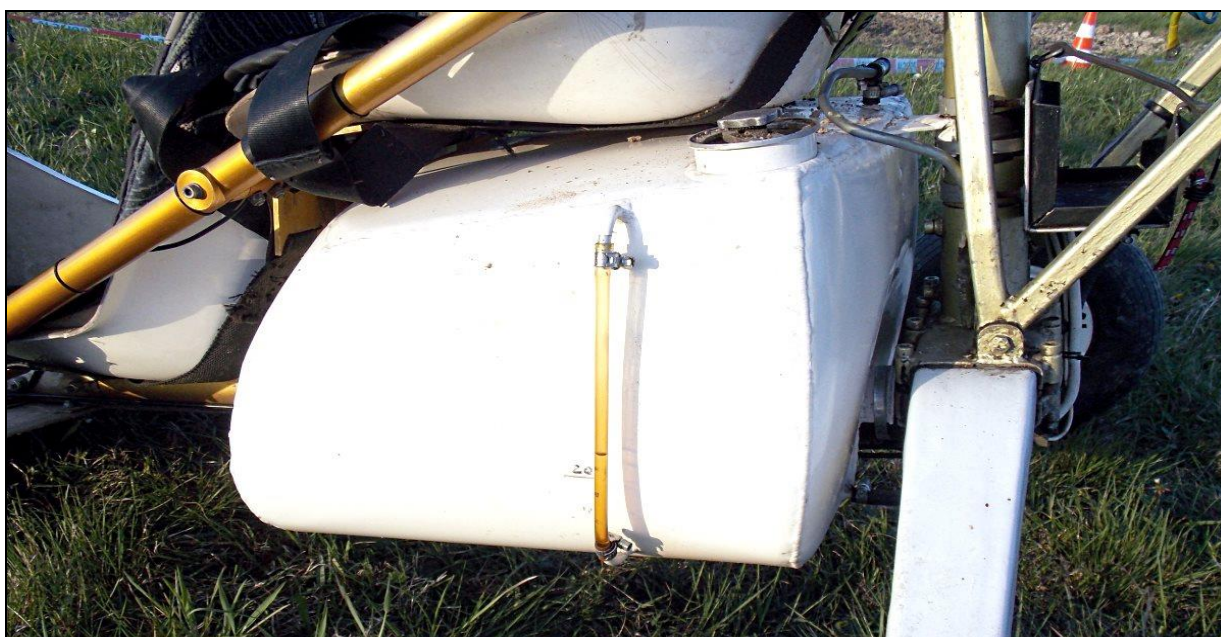
39, 40 – Wskaźnik poziomu paliwa i filtr paliwa. W filtrze obecne paliwo. Poziom paliwa pokazany strzałkami.
