PAŃSTWOWA KOMISJA BADANIA WYPADKÓW KOLEJOWYCH
Ministerstwo Spraw Wewnętrznych i Administracji

RAPORT Nr PKBWK/06/2019

**z badania poważnego wypadku kat. A 20
zaistniałego w dniu 19 grudnia 2018 r. o godz. 14:33
na przejeździe kolejowo-drogowym kat. C
zlokalizowanym na szlaku Głogów Małopolski – Rzeszów Główny,
w km 63,130 linii kolejowej nr 71 Ocice – Rzeszów Główny**

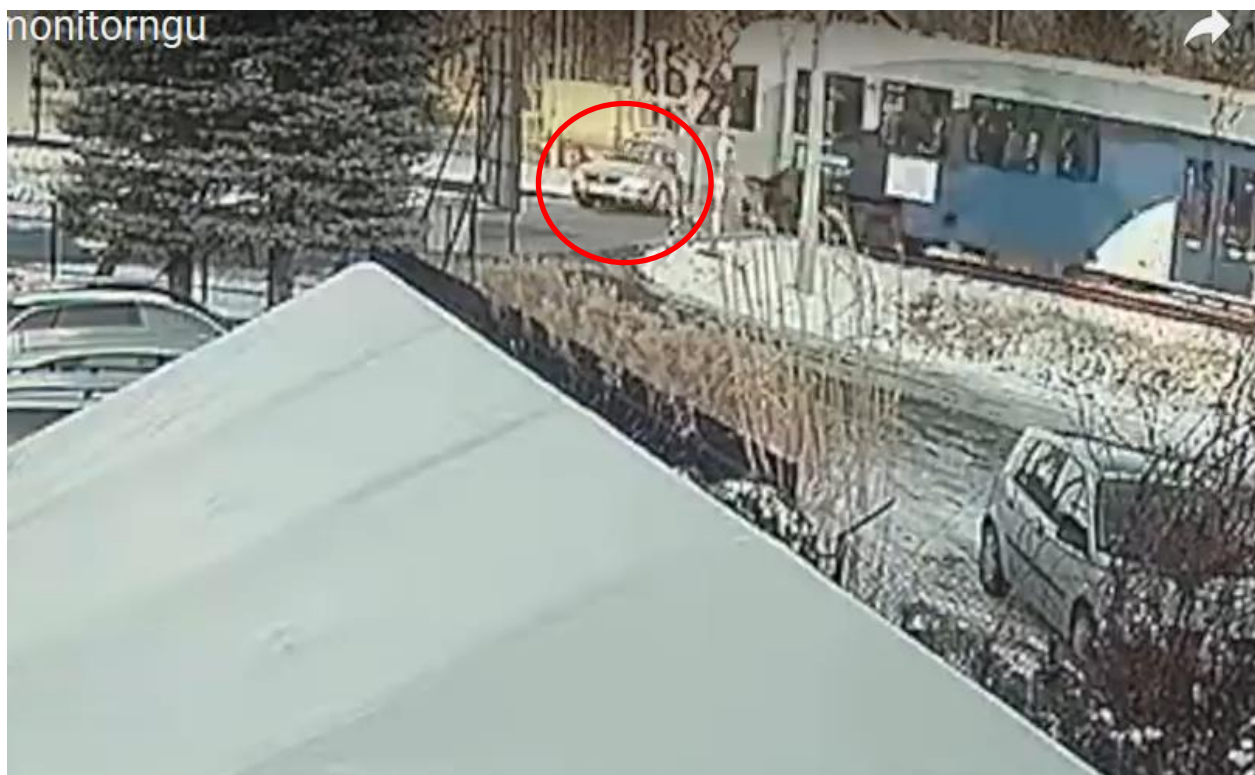
Fot. 1. Moment uderzenia pociągu w jadący samochód

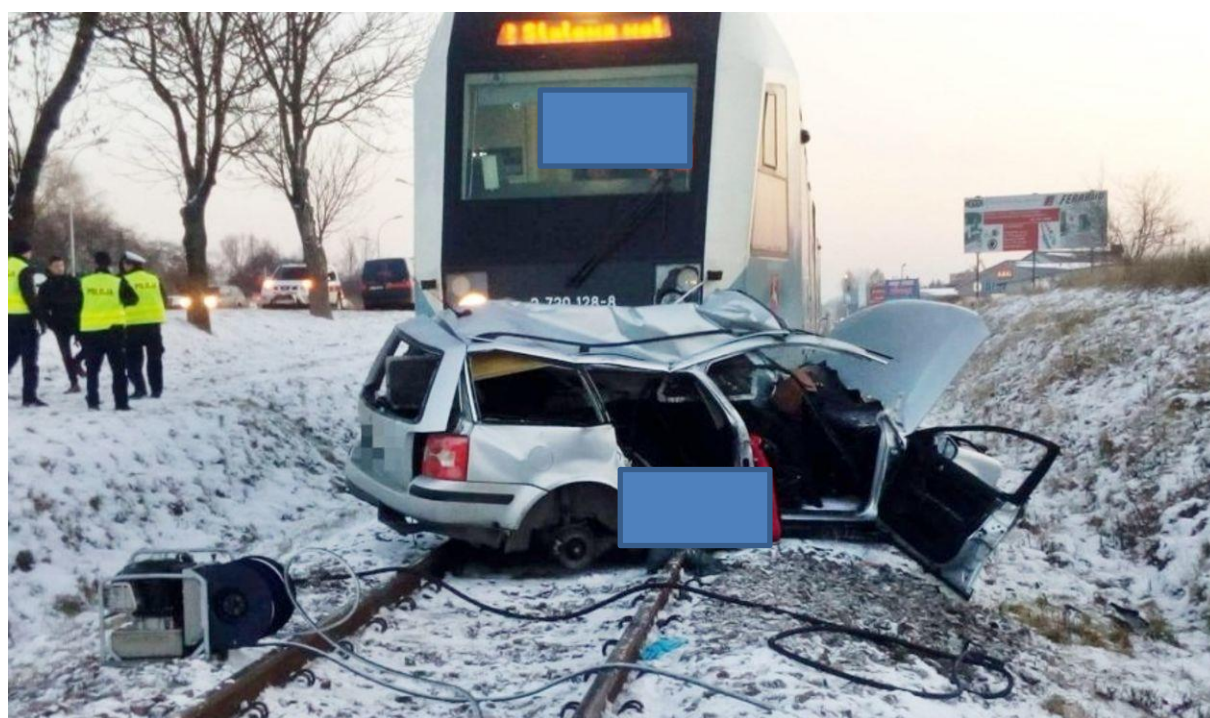
Fot. 2. Skutki uderzenia autobusu szynowego w samochód osobowy VW Passat

Infrastruktura i tabor kolejowy	Rozmiar, charakter uszkodzeń i zniszczeń
nawierzchnia torowa	Brak uszkodzeń
pojazd drogowy	Zniszczony samochód osobowy VW Passat
pojazdy trakcyjne	Uszkodzenia pojazdu SA134-027: zgarniacz czołowy, osłony boczne kabiny, zawór rozrządczy, zbiornik powietrza, zbiornik piasecznic, przewody i zawory powietrzne, monitor komputera pokładowego, czujnik prędkości KNNOR, amortyzator pionowy.

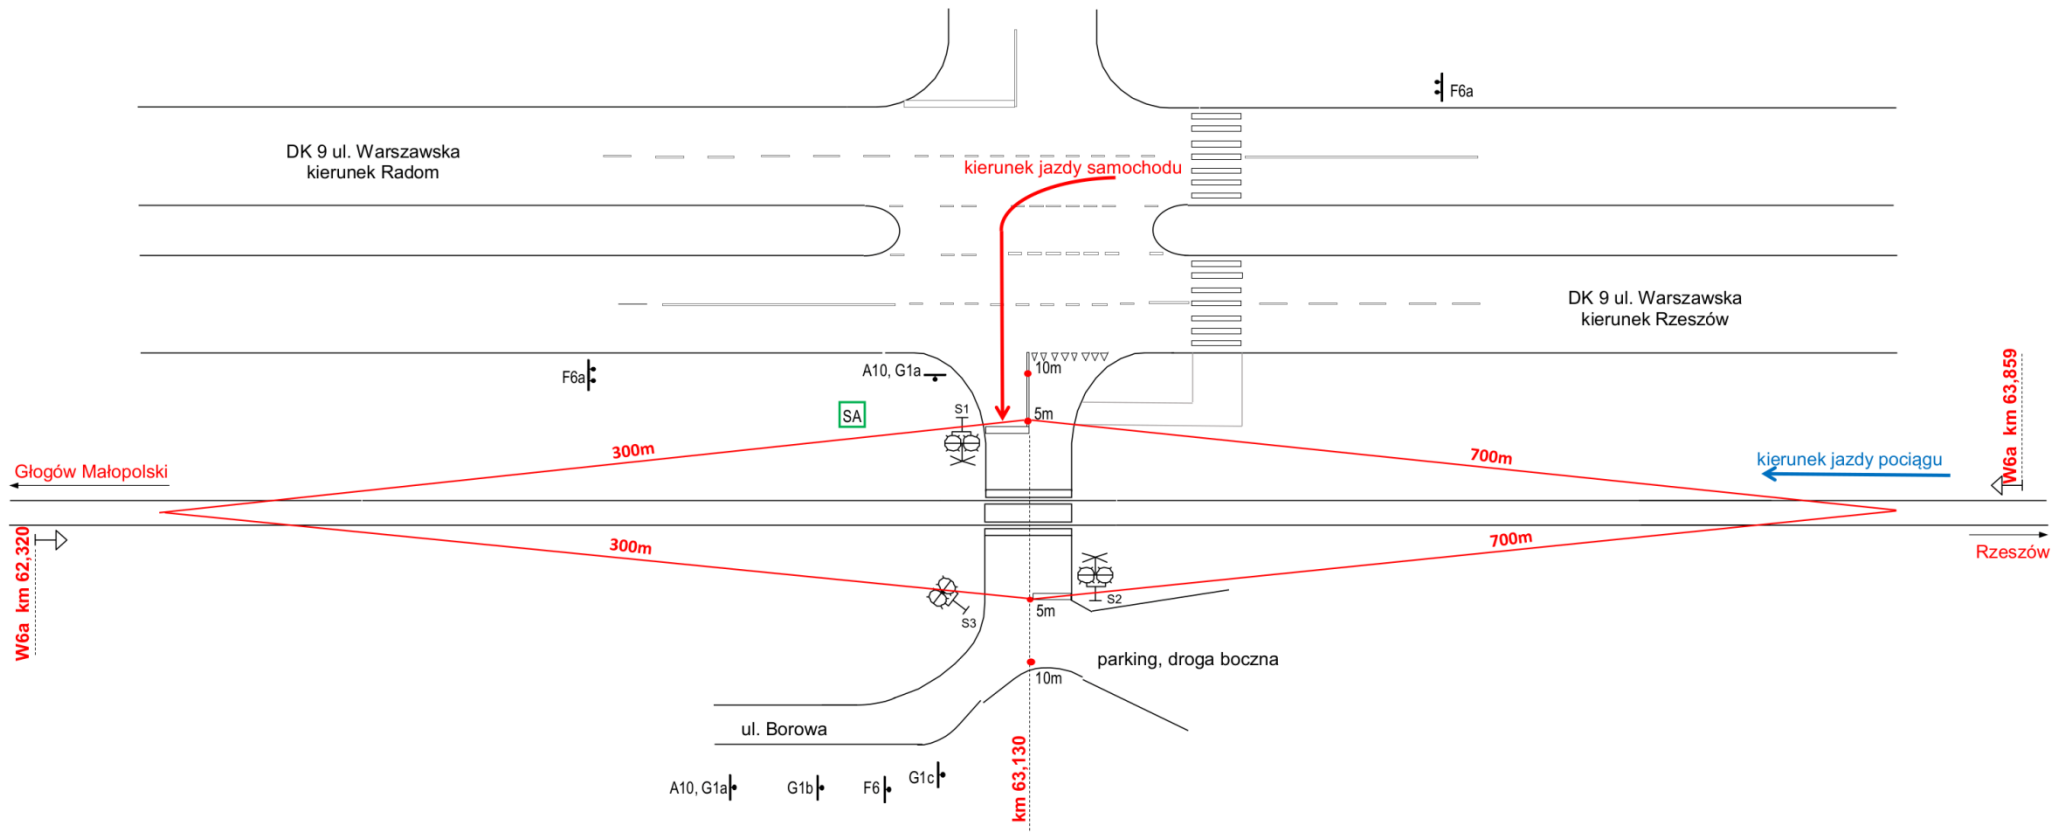
Rysunek 4. Trójkąty widoczności

Brak widoczności pociągu zbliżającego się do przejazdu z powodu przesłonięcia trójkąta widoczności przez samochód dostawczy (Ford Transit o długości 4,80 m) oczekujący na zjazd w ul. Warszawską.

z 5 m wymagana 660 m (wg Metryki przejazdu zatwierdzonej przez dyrektora Zakładu) / rzeczywista 300 m

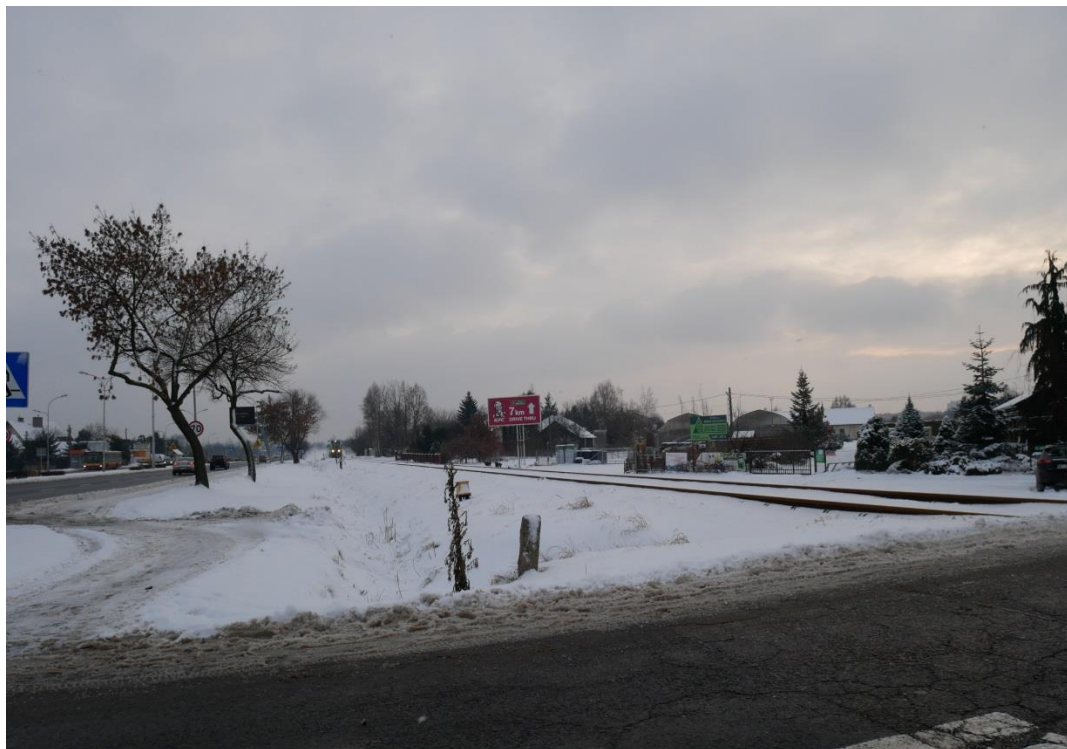
Fot. 3. Widoczność w porze dziennej z odległości 5 m w kierunku zbliżającego się pociągu z pozycji kierowcy (przód samochodu znajdujący się na wysokości P12)

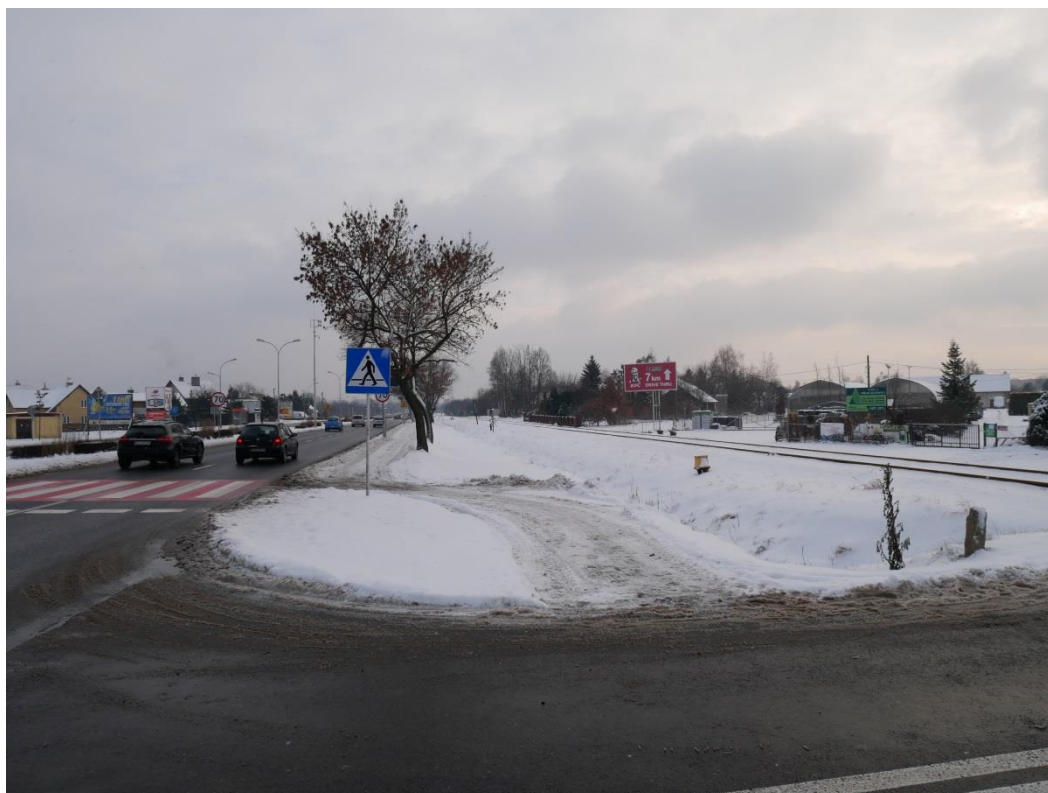
Fot. 4. Widoczność w porze dziennej z odl. 10 m w kierunku zbliżającego się pociągu

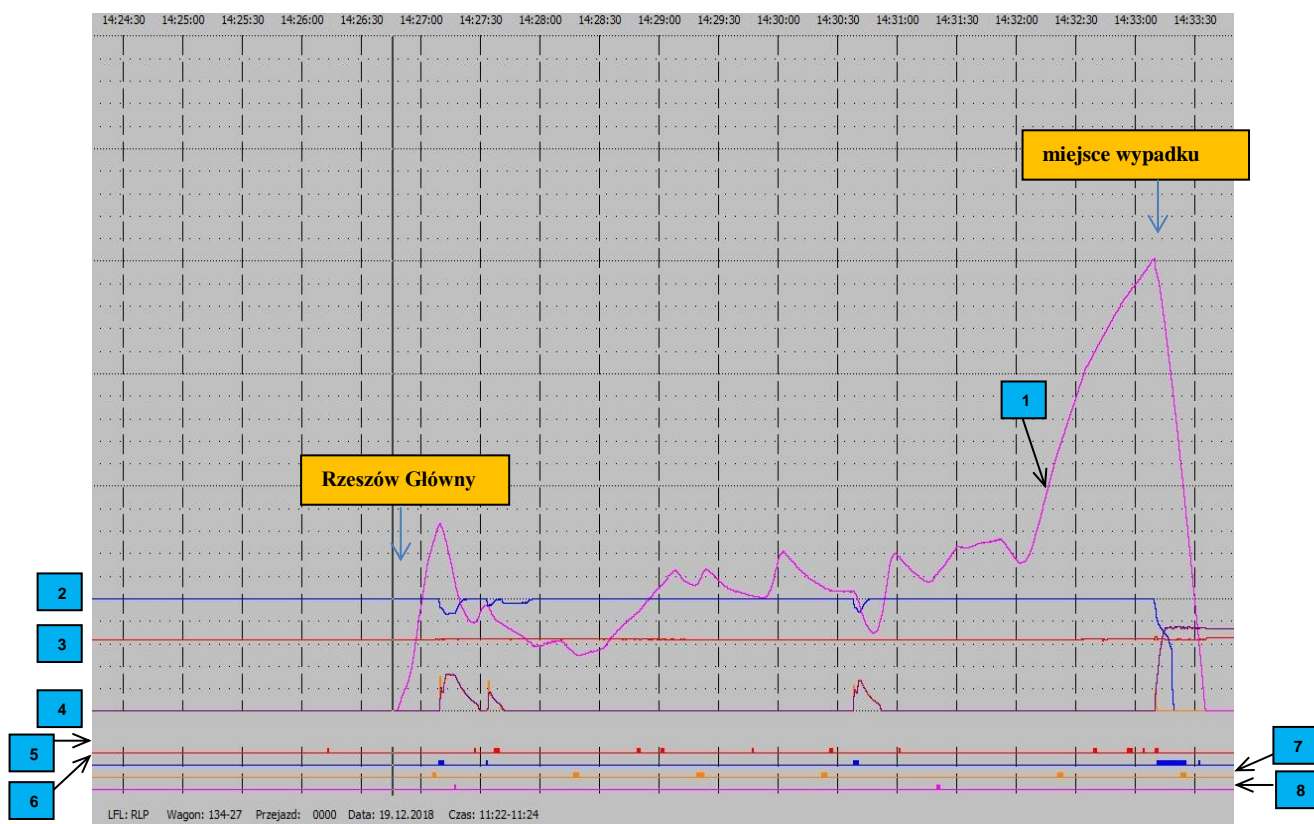
Rys.6. Zapis rejestratora elektronicznego parametrów ATM-RP4M

- godz. 14:32:39 - użycie sygnału Rp1 „Bacność” na 760 m przed przejazdem,
 godz. 14:32:39-14:32:56 - wzrost prędkości z 79,50 km/h do 92,25 km/h na odcinku drogi 410 m,
 godz. 14:32:56 - użycie sygnału Rp1 „Bacność” na 350 m przed przejazdem,
 godz. 14:32:56-14:33:04 - wzrost prędkości z 92,25 km/h do 97,25 km/h na odcinku drogi 212 m,
 godz. 14:33:04 - użycie sygnału Rp1 „Bacność” na 138 m przed przejazdem,
 godz. 14:33:04-14:33:09,5 - wzrost prędkości z 97,25 km/h do 100,50 km/h na odcinku drogi 138 m,
godz. 14:33:09,5 - moment zderzenia pojazdu kolejowego z samochodem na przejeździe przy prędkości pociągu 100,50 km/h, uruchomienie hamowania nagłego; zarejestrowano wzrost ciśnienia w cylindrach hamulcowych z 0 do ok. 0,36 MPa i spadek ciśnienia w przewodzie głównym z 0,48 MPa do 0 MPa,
 godz. 14:33:10 - użycie sygnału Rp1 „Bacność” trwające 2 s, 27 m za przejazdem; w tym momencie jazda z prędkością 98 km/h,

godz. 14:33:10-14:33:35,7 - spadek prędkości z 98 km/h do 0 (zatrzymanie) na odcinku drogi 355 m, zatrzymanie 382 m od przejazdu.

Zapis miejsca zatrzymania czoła pociągu wg rejestratora jest zgodny z rzeczywistym miejscem zatrzymania czoła po zdarzeniu stwierdzonym przez komisję kolejową: oś przejazdu km 63,130, miejsce zatrzymania km 62,748.

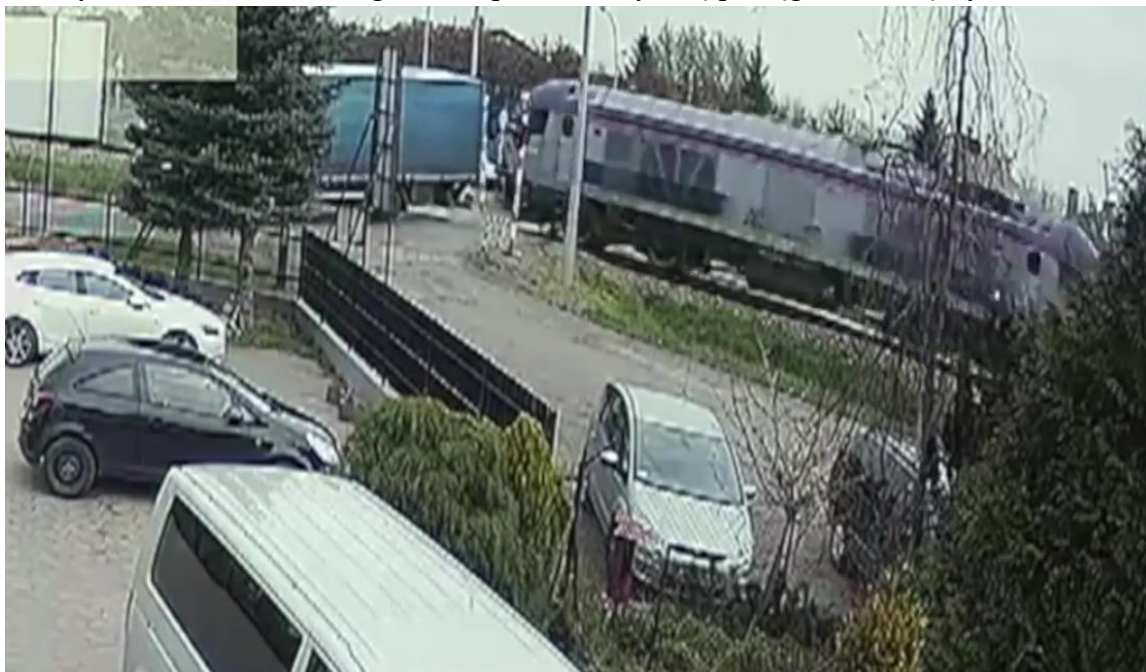
Dnia 26.04.2017 r. o godzinie 16:55 na przedmiotowym przejeździe doszło do zdarzenia kolejowego polegającego przejechaniu samochodu ciężarowego przez przejazd bezpośrednio przed nadjeżdżającym pociągiem nr 31108 relacji Rzeszów Główny – Warszawa Zachodnia przy sprawnie działającej SSP. Wymiarzenie zostało ujawnione przez świadka (osobę postronną), który je zarejestrował. Poniższa ilustracja przedstawia moment wjazdu czoła pociągu na przejazd w chwili opuszczenia przejazdu przez samochód ciężarowy.

Powyższe wydarzenie nie zostało zgłoszone przez maszynistę pociągu do zarządcy infrastruktury.

Fot. 9. Zdarzenie dnia 26.04.2017 r. o godzinie 16:55 – moment zjazdu samochodu ciężarowego z przejazdu i jednoczesnego wjazdu czoła pociągu na przejazd (źródło TVN24).
