Dokumentacja fotograficzna budynku leśniczówki leśnictwa Kup Nowy w m. Kup
ul. 1 Maja 9 – remont elewacji leśniczówki

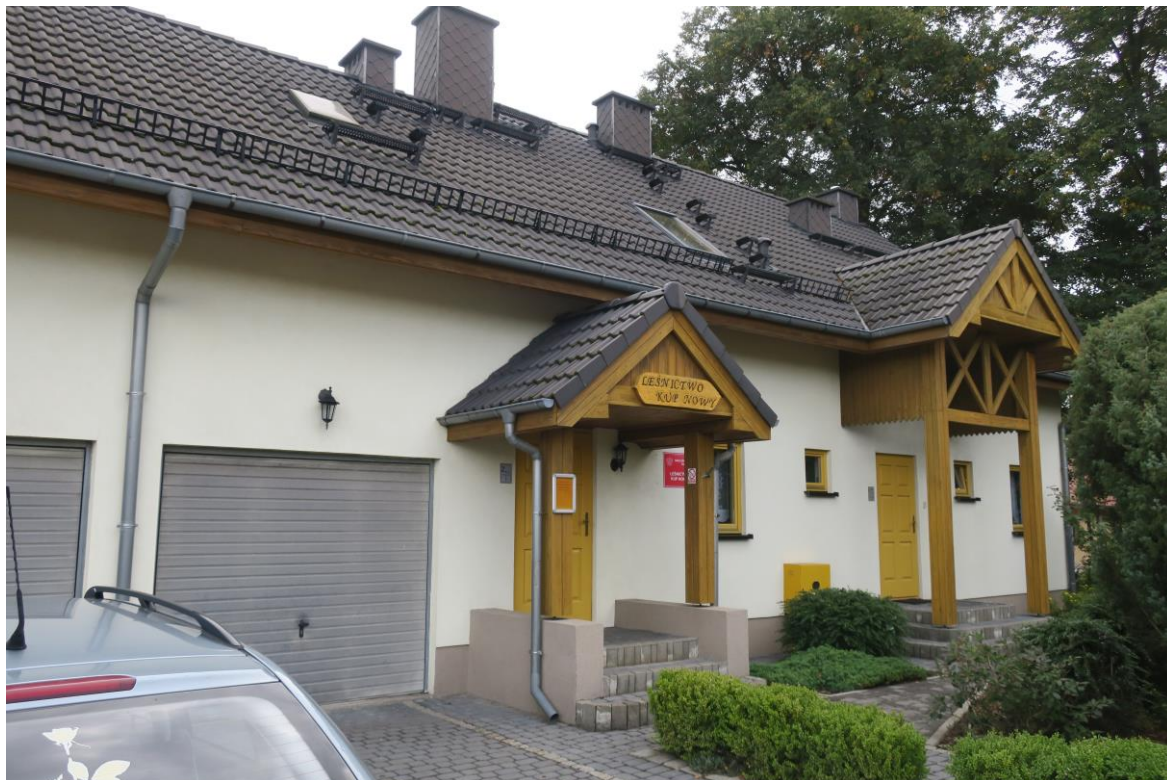
Fot. 1 - Elewacja frontowa – drewniane daszki, podbitka i elewacja do malowania

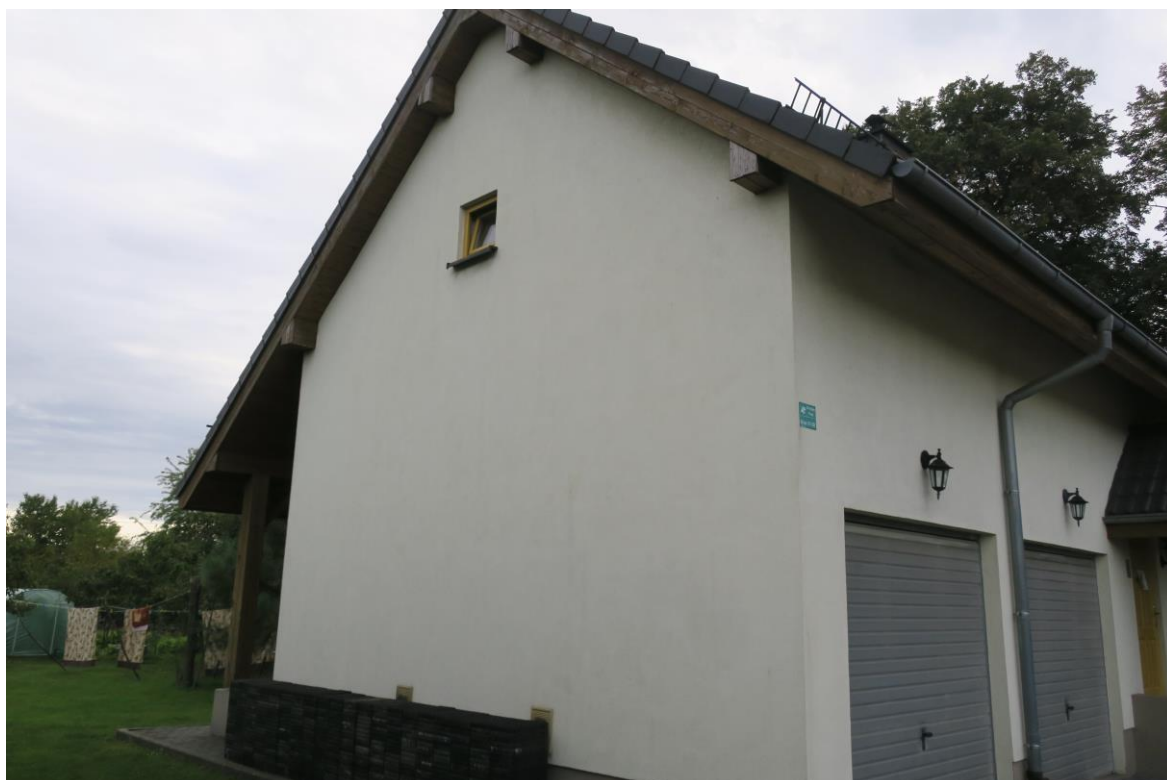
Fot. 2 – ściana szczytowa – podbitka i elewacja do malowania

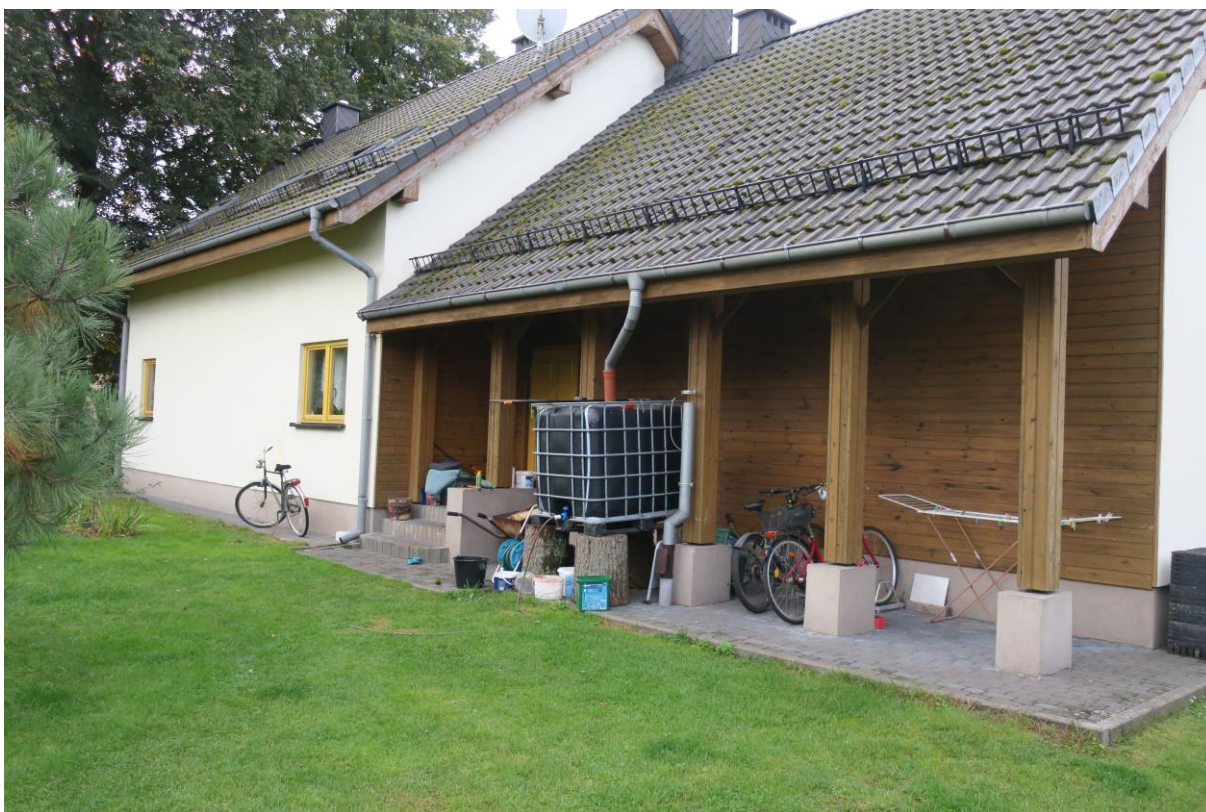
Fot. 3 – elewacja tylna wraz z boazerią do malowania

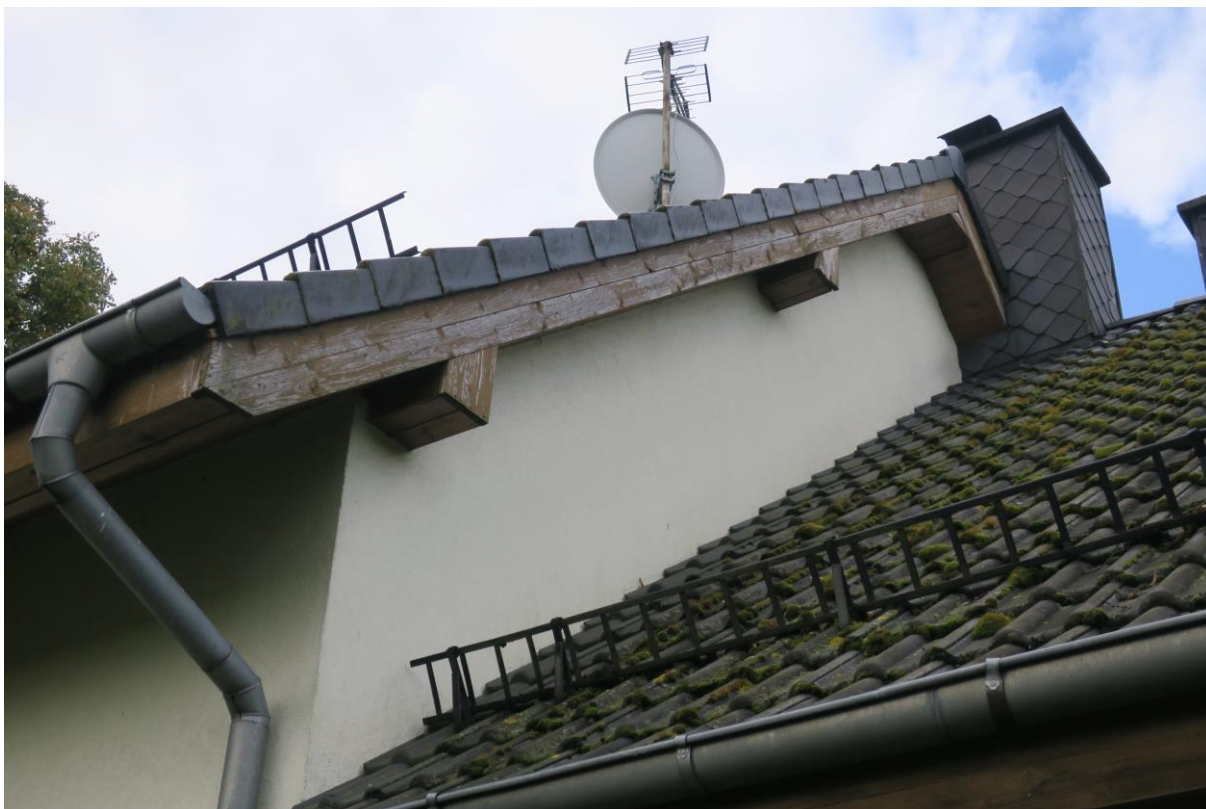
Fot. 4 – podbitka i elewacja do malowania
