**MINISTERSTWO INFRASTRUKTURY I ROZWOJU**  
**Państwowa Komisja Badania Wypadków Kolejowych**

## **RAPORT Nr PKBWK/1/2015**

**z badania wypadku kat. B10**  
**zaistniałego w dniu 31 sierpnia 2014 r. o godz. 16:17**  
**na szlaku Kraków Prokocim PrC – Kraków Płaszów KPa**  
**w torze nr 2 w km. 12,629 linii kolejowej nr 100 Kraków Mydlniki - Gaj**  
**obszar zarządcy infrastruktury PKP Polskie Linie Kolejowe S.A.,**  
**Zakład Linii Kolejowych w Krakowie**

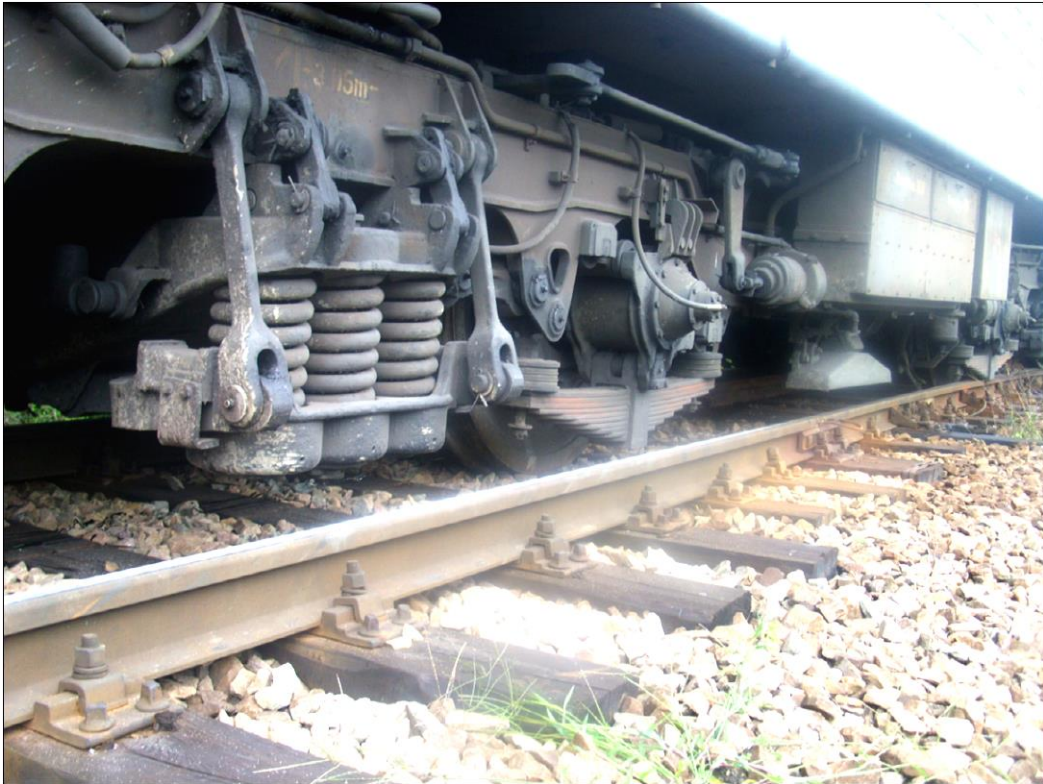
Podczas jazdy pociągu z PrC do KPa w chwili, gdy piąty zestaw kołowy lokomotywy znajdował się w km 12.629 w łuku lewym o promieniu 474 m w odległości 18 metrów od początku łuku doszło do wspięcia prawego koła piątego zestawu kołowego lokomotywy na prawy tok szynowy patrząc w kierunku jazdy pociągu. Następnie przez odcinek długości 6 metrów obrzeże prawego koła jechało po główce szyny, po czym nastąpiło spadnięcie prawego koła piątego zestawu kołowego z prawego toku na zewnątrz toru i spadnięcie lewego koła z lewego toku do wewnątrz toru. Wykolejenie pozostałych kół osi szóstej i siódmej nastąpiło w rozjeździe nr 151. W chwili wykolejenia i dalej podczas jazdy w stanie wykolejonym jazda odbywała się bez poboru prądu. Od początku łuku i dalej do miejsca zatrzymania czoła lokomotywy profil podłużny toru wynosił od 0,1 do 3,32 %.

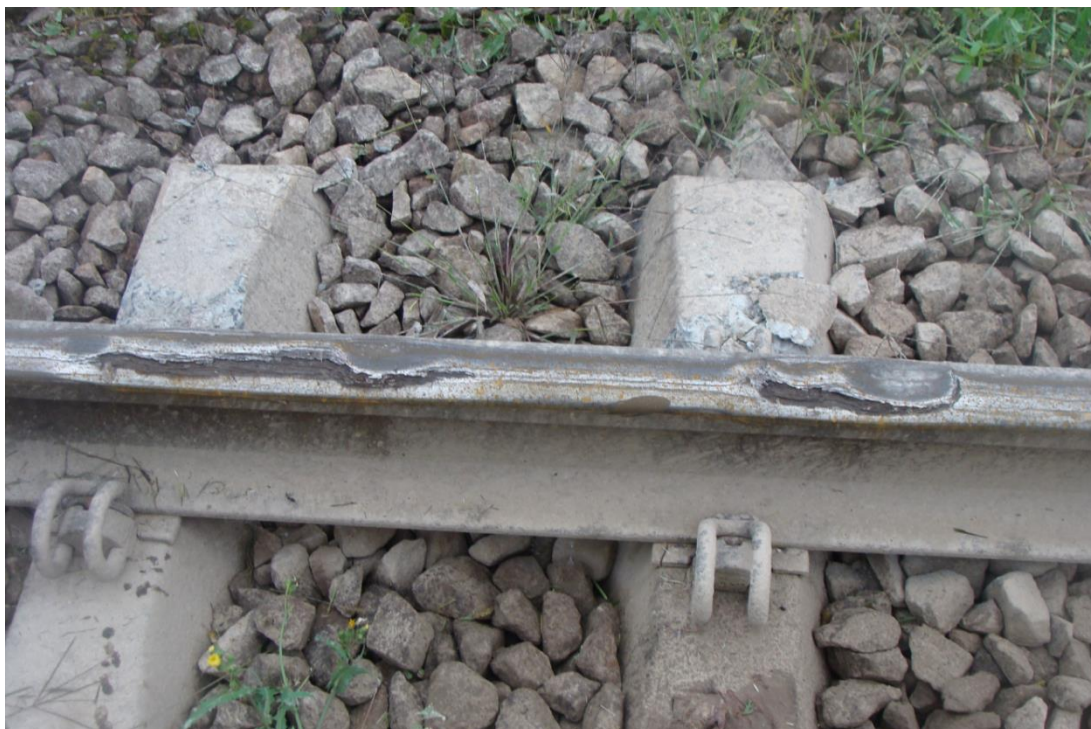
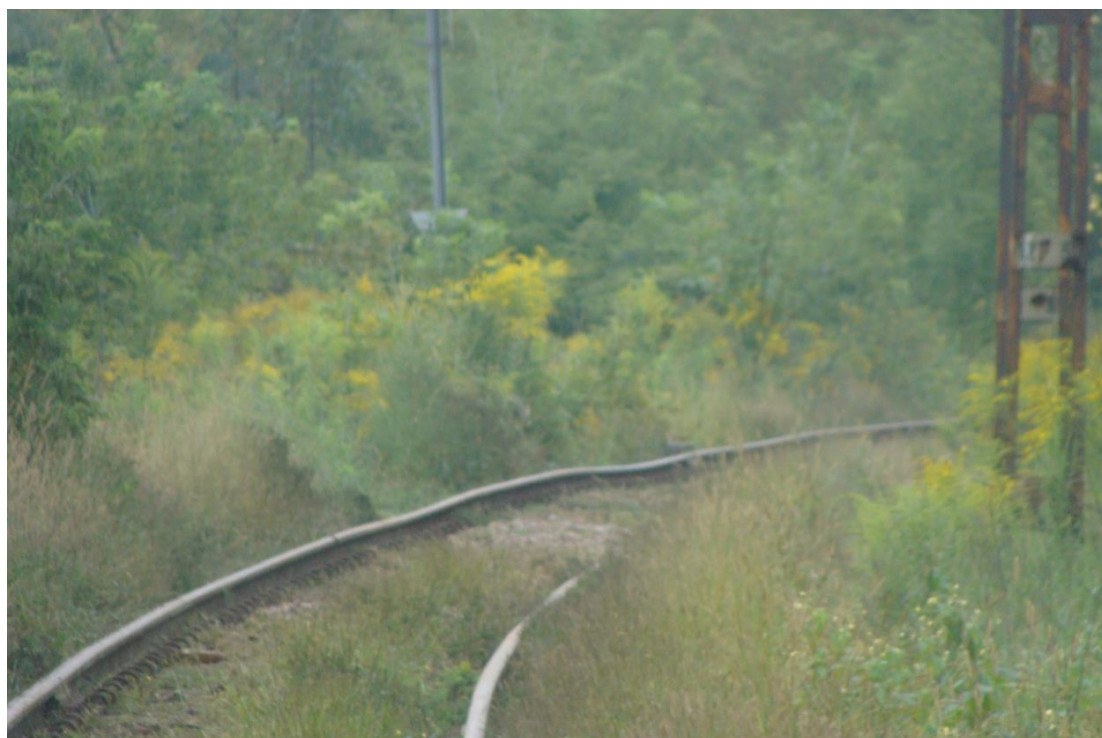
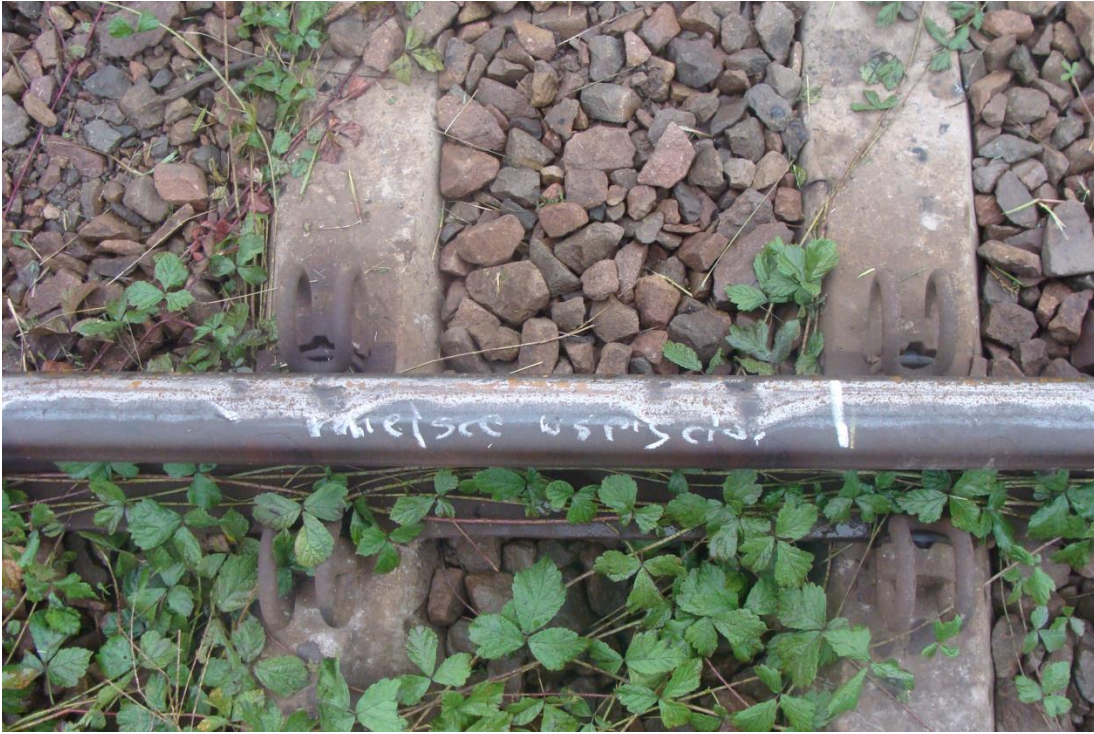
Tor nr 2 – km 12,265 – 13,500 do V – 30 km/h (zły stan techniczny szyn, wychłapy, tor w łukach) „.....”

Wymienione powyżej lokalizacje w części pokrywały się z zakresem robót podbicia mechanicznego podanymi w „Protokole awaryjnym nr 21” z dnia 03.07.2014 r. na podstawie którego wystawiono „Zlecenie robót w zakresie nawierzchni i podtorza” Nr 009/2014 z dnia 07.07.2014r. Zlecenie przyjęło Przedsiębiorstwo Napraw i Utrzymania Infrastruktury Kolejowej w Krakowie Sp. z o.o. W umowie ustalono termin realizacji zlecenia na 21–31.07.2014 r. Do robót nie przystąpiono ze względu na panujące wysokie temperatury. Właściciel infrastruktury nie przystąpił do wymiany szyn z wadami, nie ograniczył również prędkości biegu pociągów do 30 km/h wg zaleceń inspektora diagnosty.

Stan techniczny torów: pomiary wykazały, że nie zostały przekroczone podane w załączniku nr 13 do „Warunków technicznych utrzymania nawierzchni na liniach kolejowych” Id-1 - dopuszczalne odchyłki (zapewniające spokojność jazdy) w parametrach układu torowego: wichrowatości, nierównościach pionowych oraz szerokości toru. Czynnikiem sprzyjającym wykolejeniu było miejscowe obniżenie toku zewnętrznego na łuku w miejscu wspięcia koła na główkę szyny z równoczesną zmianą prześwitu oraz uszkodzenia powierzchni tocznej szyny (szyna zakwalifikowana do wymiany) – czynniki te mogły ułatwić wspięcie się obrzeża koła na jej główkę.
