RAPORT Z PRZEGLĄDU SZCZEGÓŁOWEGO OBIEKTU MOSTOWEGO

Nazwa obiektu: most w Janowicach

JNI: 12 345 678

Nr drogi i kilometraż: 99, km 1,123

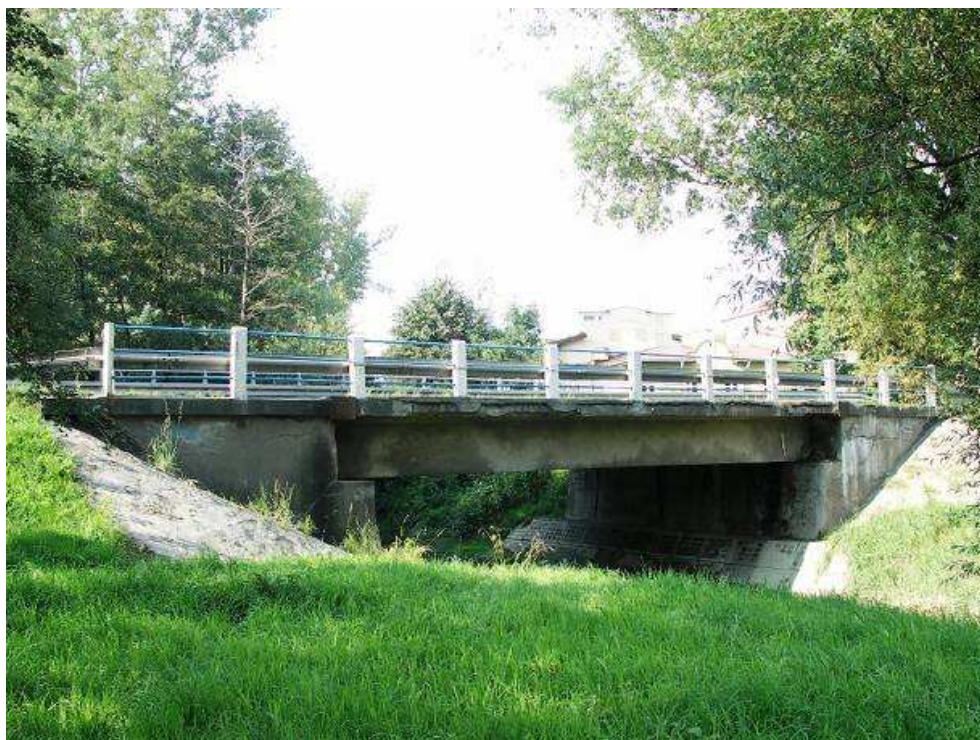
Fot. 1. Widok mostu z boku od strony góry rzeki

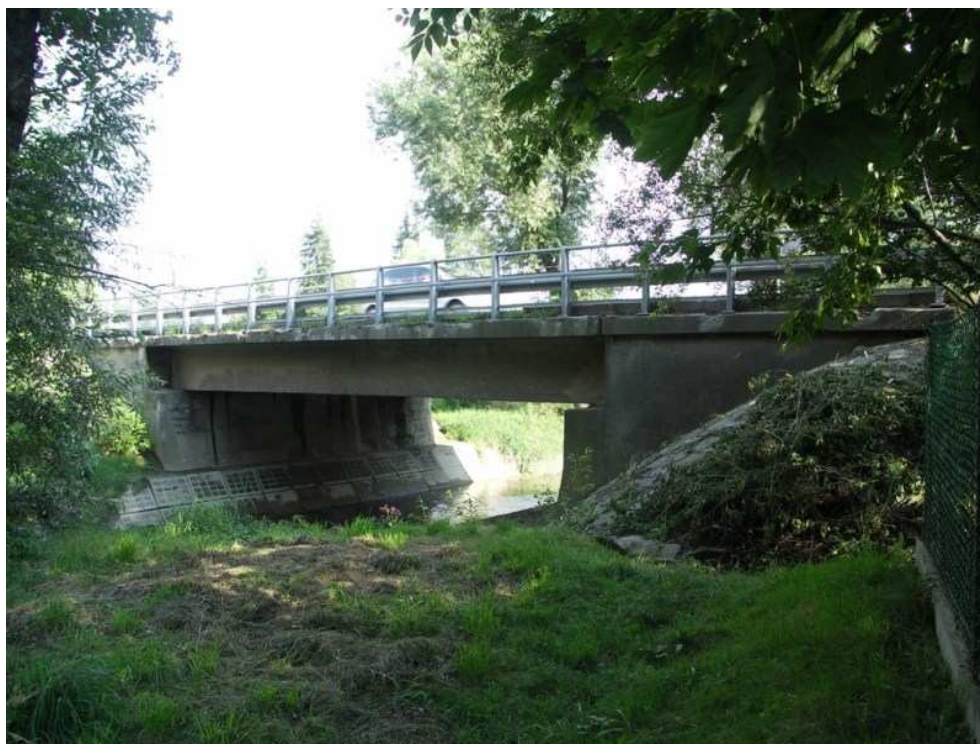
Fot. 2. Widok mostu z boku od strony dołu rzeki

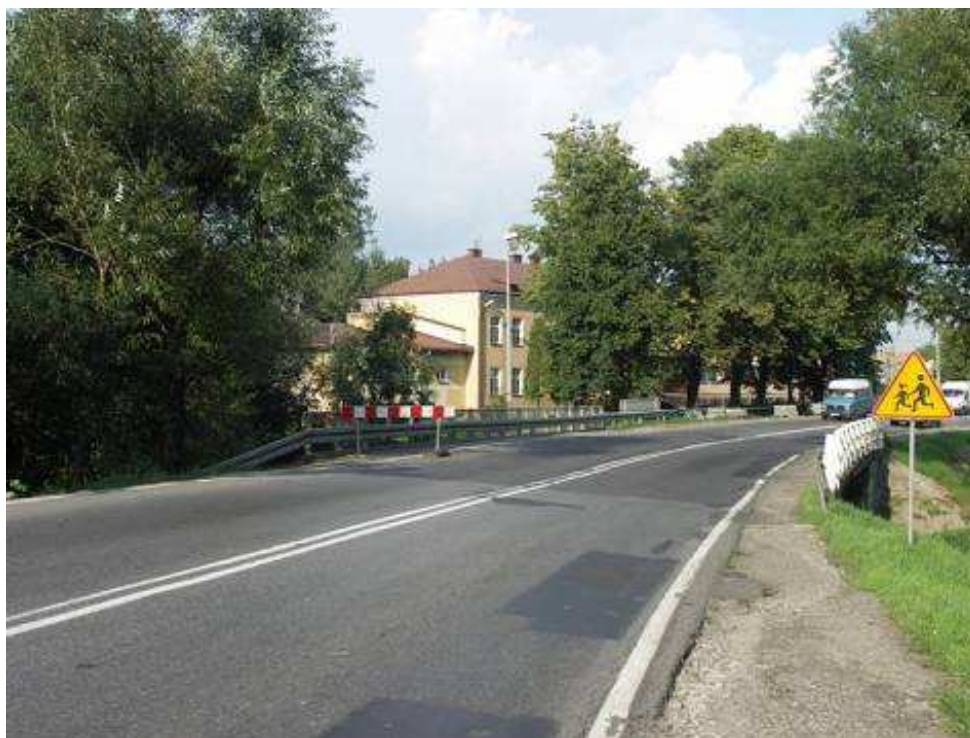
Fot. 3. Widok dojazdu od strony Rzeszowa

11.	<p>Stan dojazdów: Ogólnie stan dojazdów jest dobry. Jedynie nad podporą nr 2, po prawej stronie mostu występują niewielkie osiadania nawierzchni (do 5 cm), miejscowe ubytki i pęknięcia o szerokości do 2 mm (fot. 3, 4). Uszkodzenia te obejmują ok. 10 m² nawierzchni i są spowodowane przede wszystkim wyłukiwaniem zasypki przyczółka.</p>

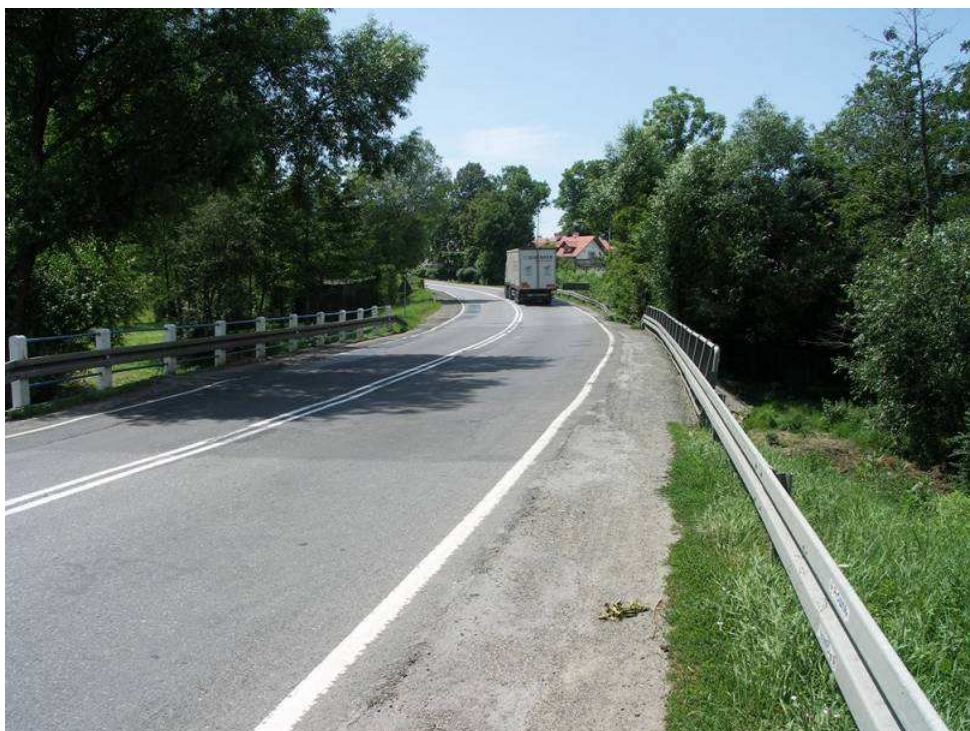
Fot. 4. Widok dojazdu od strony Przemyśla

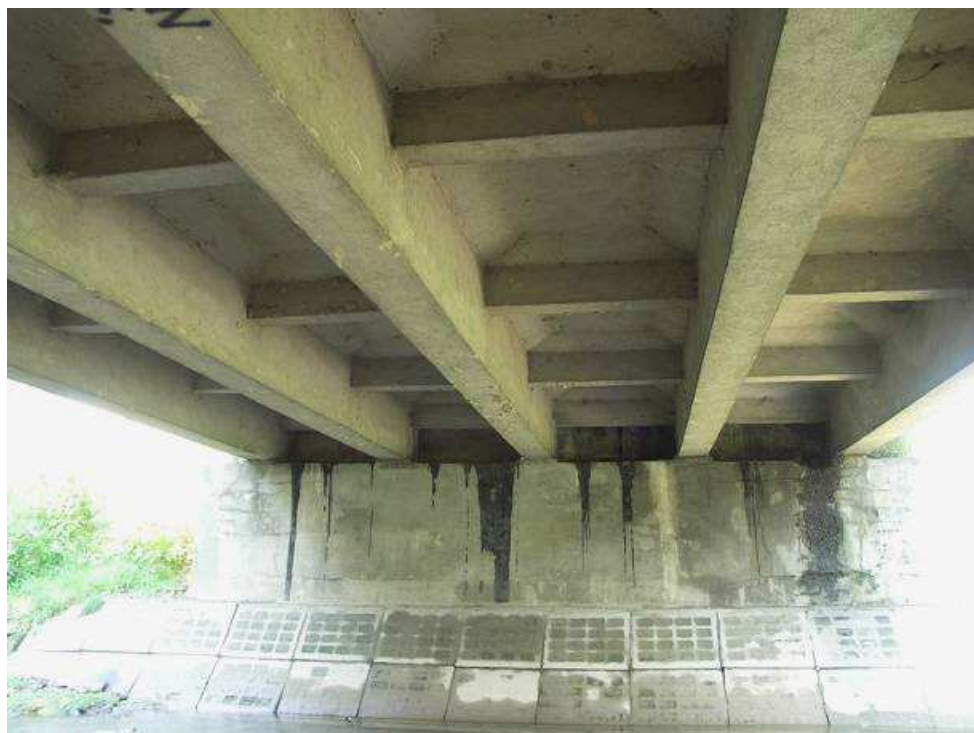
Fot. 5. Widok mostu od spodu

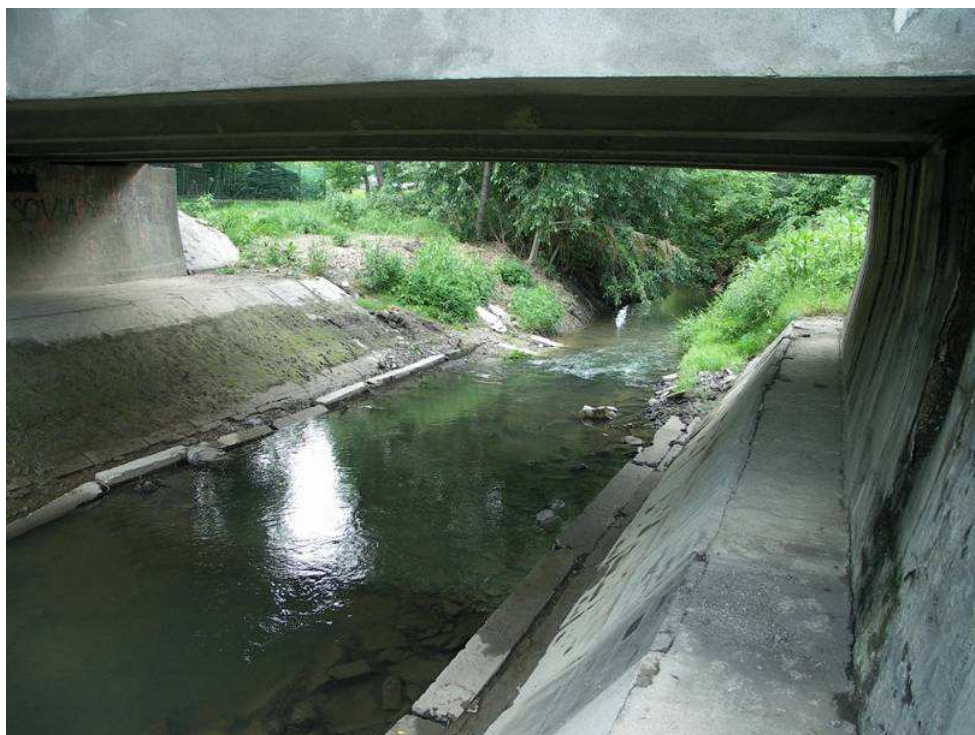
Fot. 6. Widok przeszkody i przestrzeni pod mostem

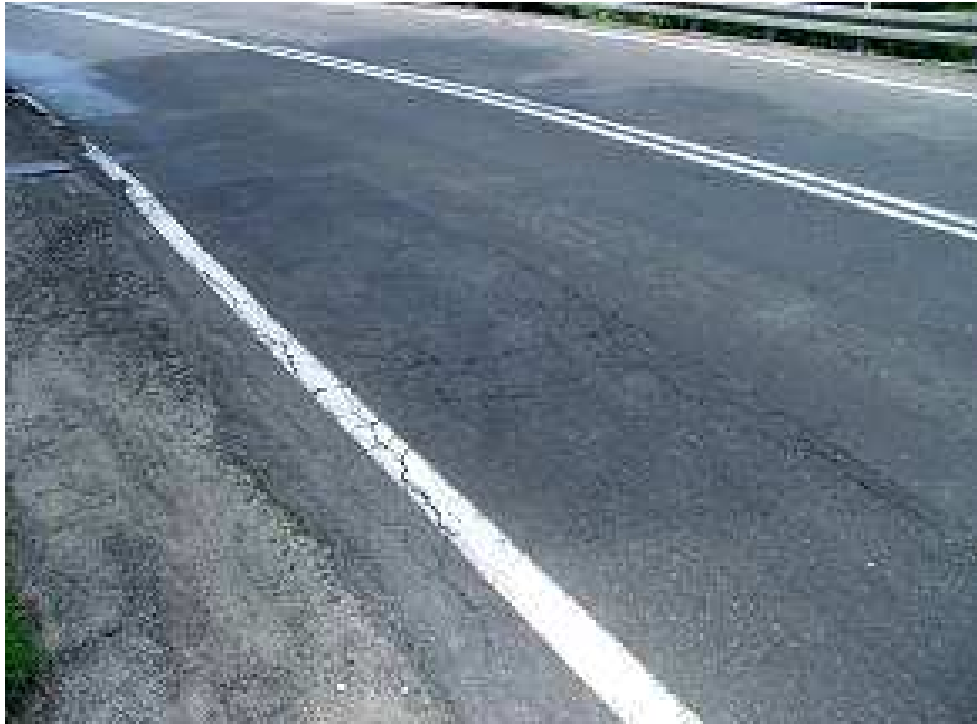
Fot. 7. Rysy i pęknięcia w nawierzchni jezdni spowodowane złą jakością wykonania, starzeniem materiału i intensywną eksploatacją

2.	Stan nawierzchni jezdni: Ogólnie stan nawierzchni jezdni jest dostateczny. Występują zarysowania, pęknięcia, nierówności i ubytki asfaltu jedynie w pobliżu krawędzi jezdni (fot. 7, 8).

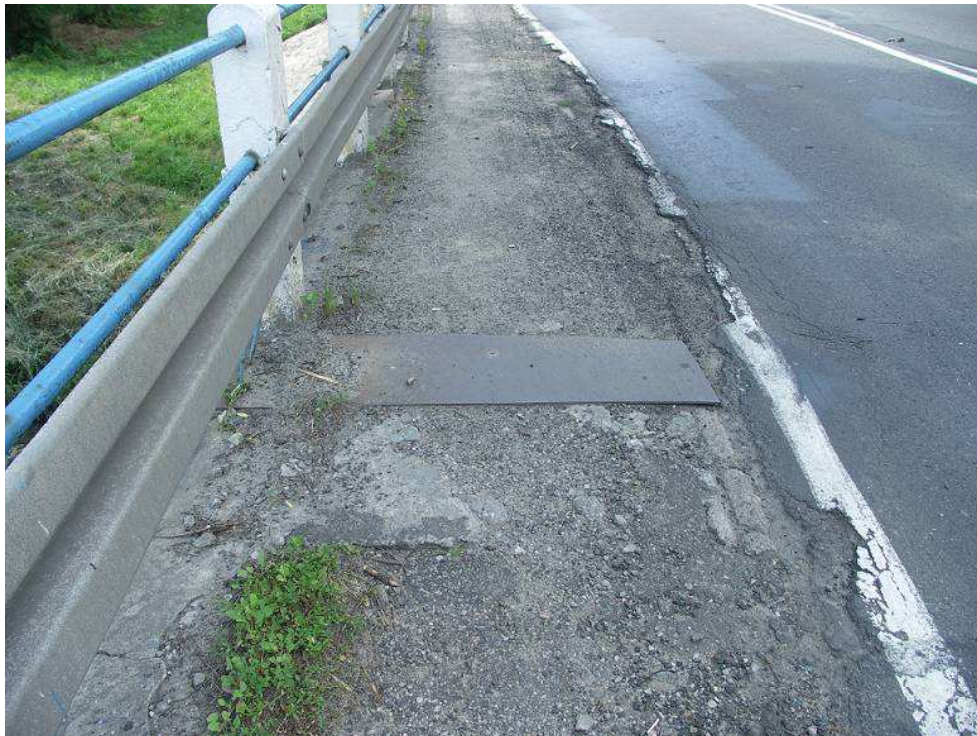
Fot. 8. Zanieczyszczenia, korozja betonu i wegetacja roślin na lewostronnym poboczu spowodowane niewłaściwym utrzymaniem obiektu i brakiem odpowiednich spadków poprzecznych i ścieku. Ubytki nawierzchni na krawędzi jezdni.

3.	Stan chodników (nawierzchnia, kapy, gzymsy, krawężniki): Na obiekcie nie ma chodników – są pobocza. Stan poboczy jest niezadowolający. Występują na nich zanieczyszczenia, wegetacja roślin i korozja betonu (fot. 8, 10). Ze względu na brak chodników poboczami odbywa się ruch pieszych. Brak krawężników i barier ochronnych powoduje zagrożenie bezpieczeństwa przechodniów.

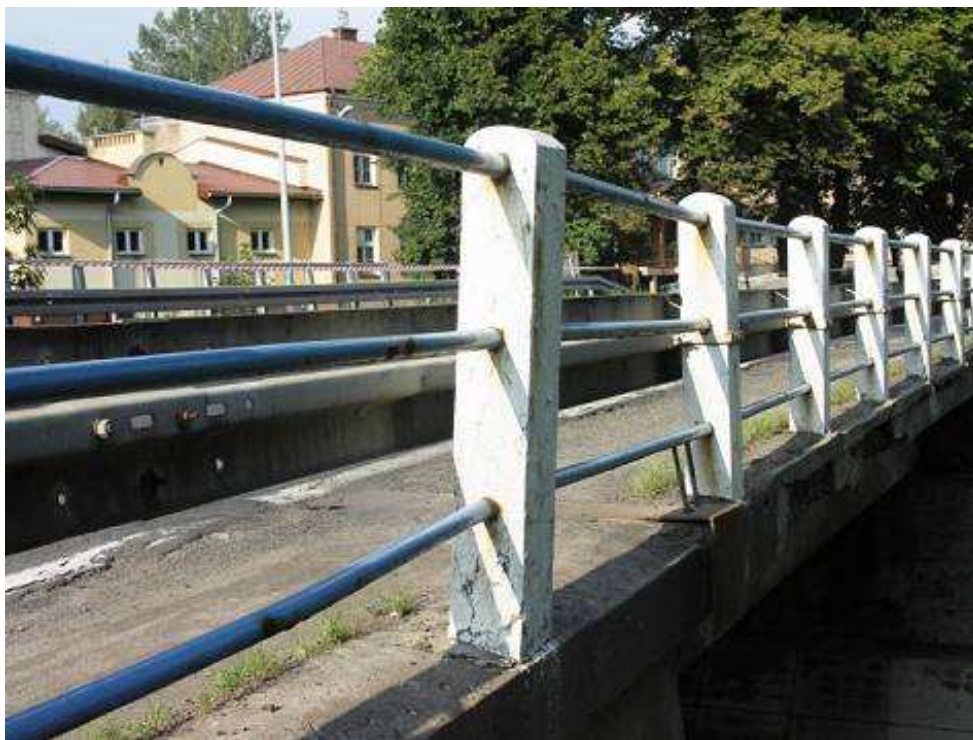
Fot. 9. Uszkodzenia balustrady po prawej stronie mostu – złuszczenia farby na słupkach, rdzawe zacieki i zarysowania w miejscu połączenia słupków z konstrukcją przęsła. Korozja powłoki malarskiej spowodowana m.in. stosowaniem środków odładzających w okresie zimowym

4.	Stan balustrad, barier i osłon: Stan balustrady znajdującej się po prawej stronie mostu jest niezadowolający. Na betonowych słupkach występują zarysowania w obrębie mocowań słupków z gzymsem, złuszczenia powłoki malarskiej na blisko 20% powierzchni oraz rdzawe zacieki, świadczące o korozji zbrojenia słupków. Na przeciągach uszkodzona jest powłoka malarska na blisko 20% powierzchni (fot. 9). Balustrada ma wysokość 1,0 m i nie spełnia wymagań odpowiednich przepisów. Stan barieroporęczy znajdującej się po lewej stronie mostu nie budzi zastrzeżeń (fot. 10).

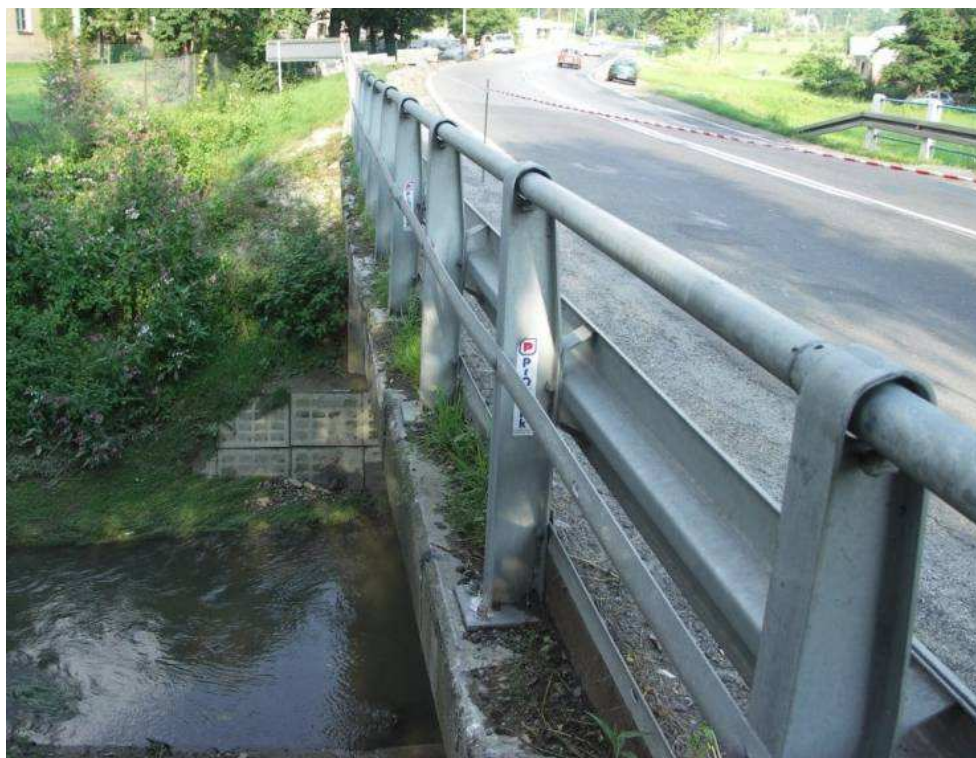
Fot. 10. Wegetacja roślin i zanieczyszczenia na belce podporęczowej po lewej stronie mostu spowodowane brakiem systematycznych prac utrzymaniowych

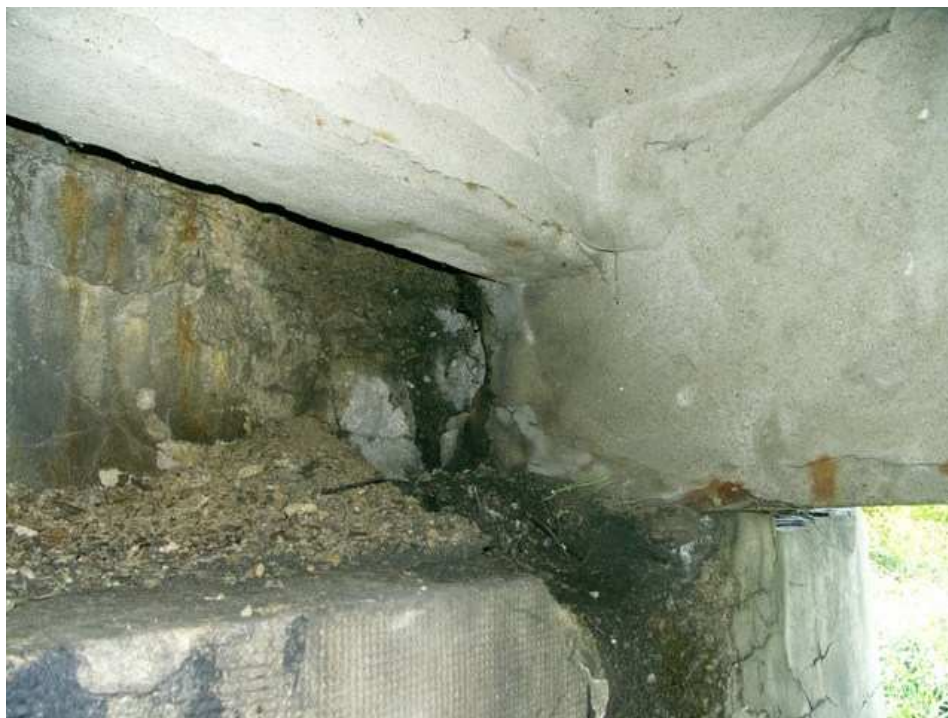
Fot. 11. Uszkodzenia dźwigara nr 5 w pobliżu podpory nr 2 – korozja zbrojenia, korozja i ubytki betonu spowodowane przeciekami wody przez nieszczelną dylatację, ubytki betonu i zanieczyszczenia ławy podłożyskowej. Ubytki, zarysowania i korozja betonu korpusu przyczółka

9.2.	<p>Stan filarów (fundamentów i korpusów): nie dotyczy</p>	
10.	<p>Stan łożysk: Łożyska (przekładki z blachy) nie spełniają swojego zadania. Świadczą o tym rysy na dźwigarach nr 4 i 5, w sąsiedztwie łożysk (fot. 11 - 13) i na przyczółkach.</p>

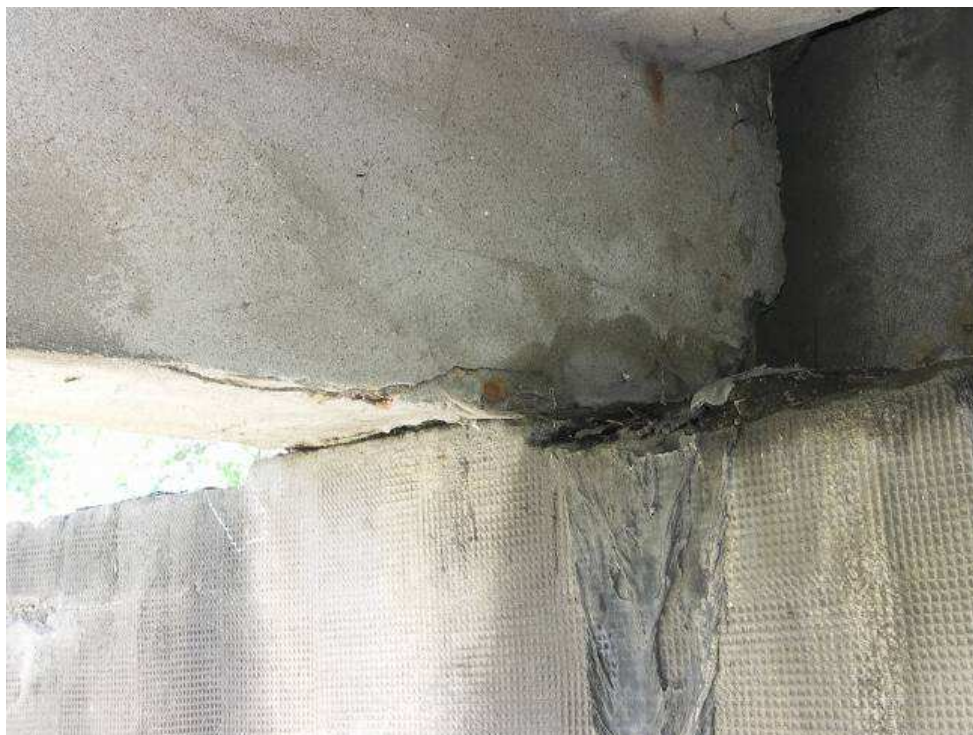
Fot. 12. Uszkodzenia dźwigara nr 5 w pobliżu podpory nr 1 – korozja zbrojenia, zarysowania, ubytki betonu i zawilgocenia spowodowane przeciekami przez szczelinę dylatacyjną. Ubytki betonu w ławie podłożyskowej

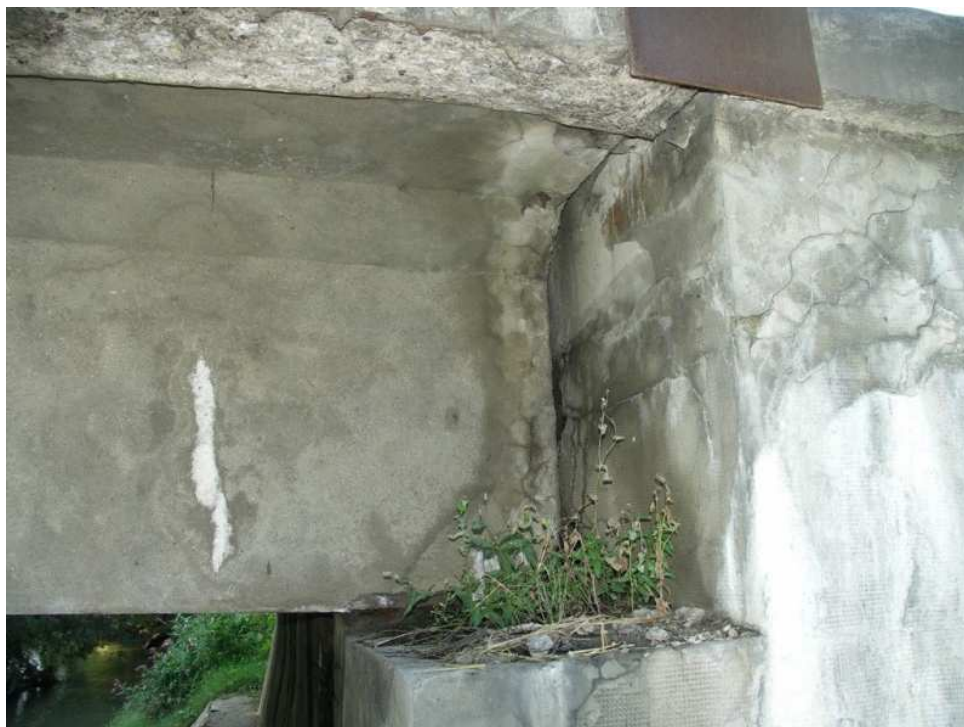
Fot. 13. Uszkodzenia dźwigara nr 5 w sąsiedztwie podpory nr 2 – wykwyty na bocznej powierzchni, zarysowania, ubytki i korozja betonu na krawędzi dźwigara spowodowana przeciekami wody przez szczelinę dylatacyjną. Zarysowania i korozja betonu przyczółka. Zanieczyszczenia i wegetacja roślin na ławie podłożyskowej

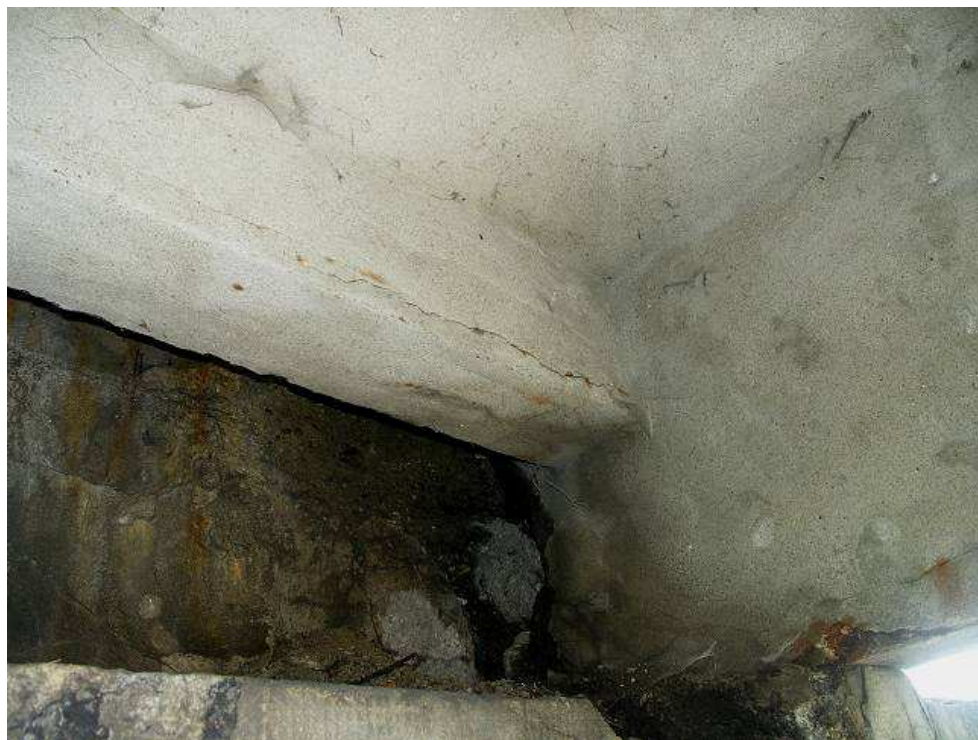
Fot. 14. Rysa na poprzecznicy nad podporą nr 2, między dźwigarami 4 i 5, spowodowana korozją prętów zbrojeniowych

JNI: 12 345 678	ARKUSZ SPOSTRZEŻEN z dnia 12.07.2005 r.	Karta nr 4.2
8.	Stan konstrukcji przęseł	
8.1.	<p>Stan dźwigarów głównych:</p> <p>Ogólnie stan dźwigarów jest dobry. W nielicznych miejscach odpada wyprawa (tynk) na powierzchni nieprzekraczającej 1% powierzchni całkowitej dźwigarów. Największy ubytek wyprawy (o szerokości dźwigara i długości ok. 1,5 m) występuje na spodzie dźwigara nr 2 w bezpośrednim sąsiedztwie podpory nr 1.</p> <p>Na dźwigarze nr 5 (skrajny, od strony góry rzeki) występują zacieki, niewielkie ubytki betonu odsłaniające pręty zbrojeniowych i rysy o rozwarości do 0,5 mm (fot. 11 ÷ 14). Na dźwigarze tym, przy podporze nr 2 widoczny jest biały wykwit, świadczący o korozji ługującej (fot. 13, 25).</p> <p>Wykonano badania zawartości chlorków w betonie dźwigara nr 5 i nie stwierdzono przekroczenia dopuszczalnej zawartości – patrz załącznik 3 do niniejszego Raportu.</p> <p>Na poprzecznicy skrajnej przy podporze nr 2, między dźwigarem nr 4 i 5 stwierdzono rysę o rozwarości ok. 0,6 mm (fot. 14). Przyczyną jej powstania jest korozja prętów zbrojeniowych.</p>

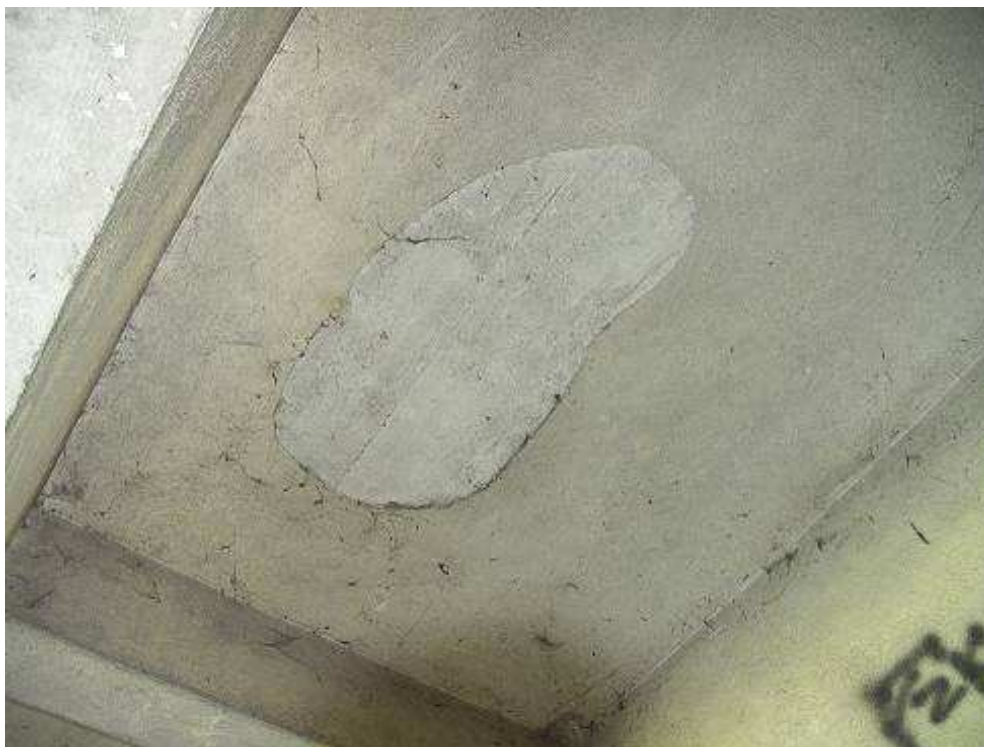
Fot. 15. Ubytki wyprawy od spodu płyty pomostu, między dźwigarami 1 i 2, spowodowane złą jakością wykonania

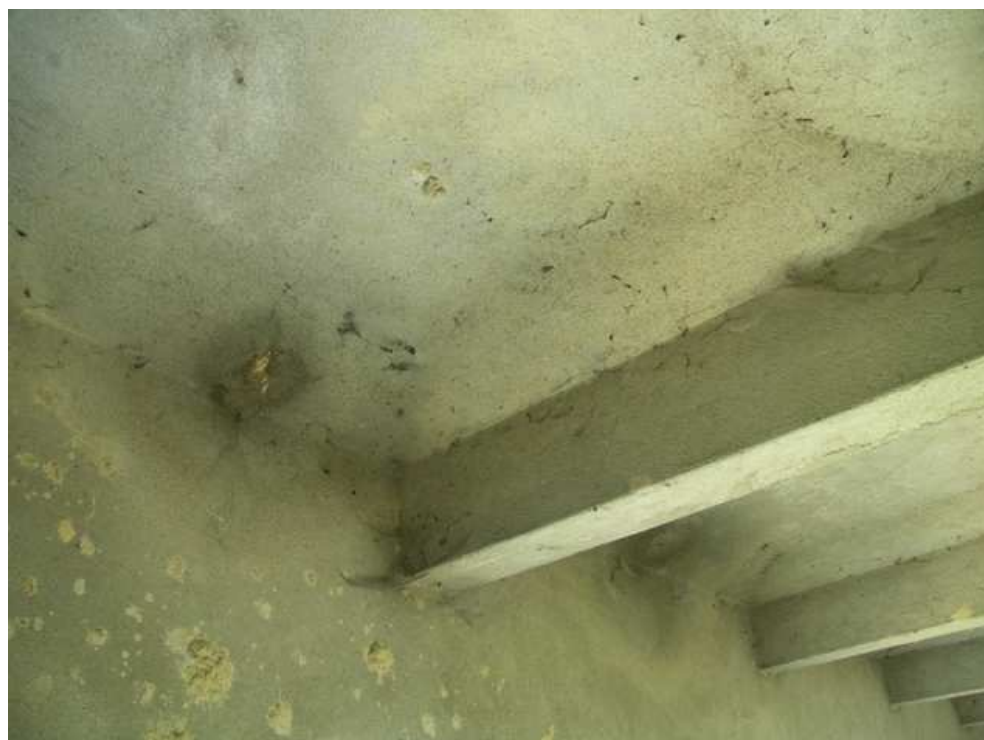
Fot. 16. Przecieki przez płytę pomostu w osi ścieku spowodowane uszkodzeniem izolacji

6.	Stan izolacji: Izolacja pomostu jest dość skuteczna. Świadczy o tym dobry stan płyty pomostu. Wyjątkiem są dwa miejsca w osi ścieku, gdzie widoczne są lokalne przecieki (fot. 16).

8.2.	<p>Stan płyty pomostu:</p> <p>Ogólnie stan płyty pomostu jest dobry. W jednym polu, między dźwigarem nr 2 i 3, od strony podpory nr 1 odpada wyprawa z betonu na powierzchni ok. 0,5 m² (fot. 15). Lokalnie, w dwóch miejscach, pod pierwszym i drugim słupkiem poręczy od strony góry rzeki, od spodu płyty pomostu występują przecieki o powierzchni ok. 0,1 m² (fot. 16).</p>

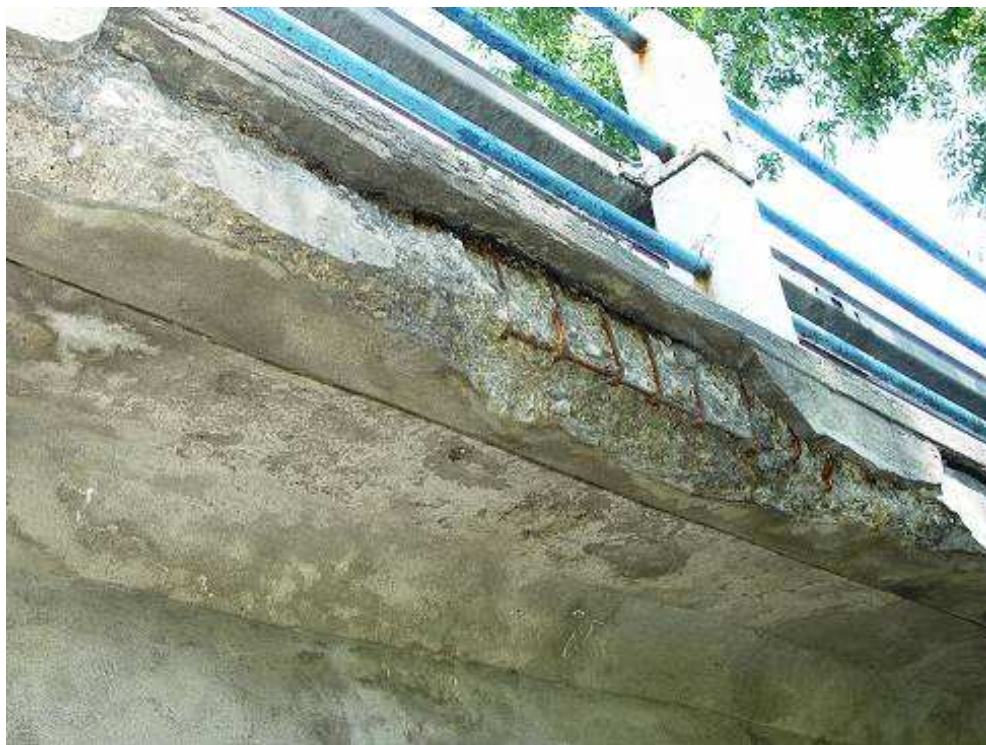
Fot. 17. Ubytki betonu, odsłonięte skorodowane zbrojenie, zacieki i wykwyty na prawym wsporniku podchodnikowym. Uszkodzenia są wynikiem złej jakości betonu, niedbałym wykonaniem obiektu i brakiem odpowiednich zabiegów utrzymaniowych

8.3.	<p>Stan wsporników podchodnikowych:</p> <p>Ogólnie stan wsporników podchodnikowych jest dość dobry. Na powierzchni wsporników od spodu występują jedynie lokalnie złuszczenia betonu, zacieki i wykwyty (fot. 17).</p> <p>Stan belek podporęczowych jest zły. Szczególnie dużo uszkodzeń jest na belce podporęczowej od strony góry rzeki. Występują tam liczne ubytki betonu (ok. 50 % powierzchni) odsłaniające skorodowane pręty zbrojeniowe, zacieki, wykwyty i wegetacja roślin (fot. 17, 18). Badania zawartości chlorków w miejscach w których zbrojenie nie jest odsłonięte wykazały przekroczenie dopuszczalnych wartości na głębokości nie przekraczającej 1 cm - patrz załącznik 3 do niniejszego raportu.</p> <p>Belka podporęczowa od strony dołu rzeki jest w lepszym stanie. Ubytki betonu występują na blisko 15% powierzchni, lokalnie są odsłonięte fragmenty prętów zbrojeniowych.</p>

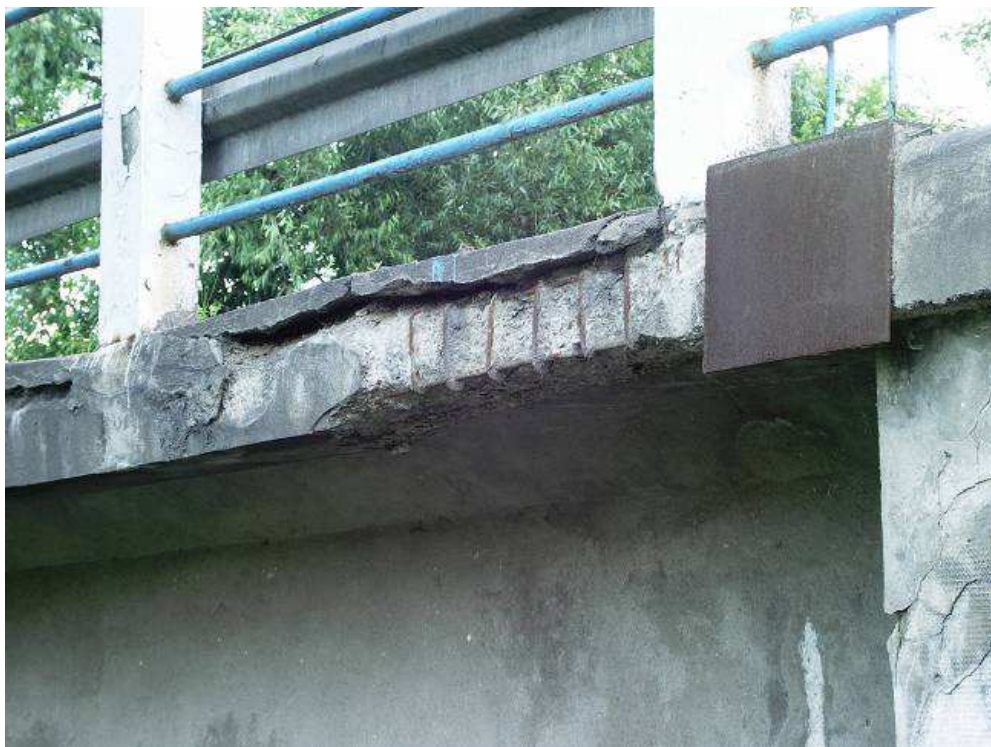
Fot. 18. Uszkodzenia belki podporęczowej po prawej stronie mostu spowodowane złą jakością betonu i zaniedbaniami w utrzymaniu. Widoczne ubytki betonu, odsłonięte, skorodowane zbrojenie

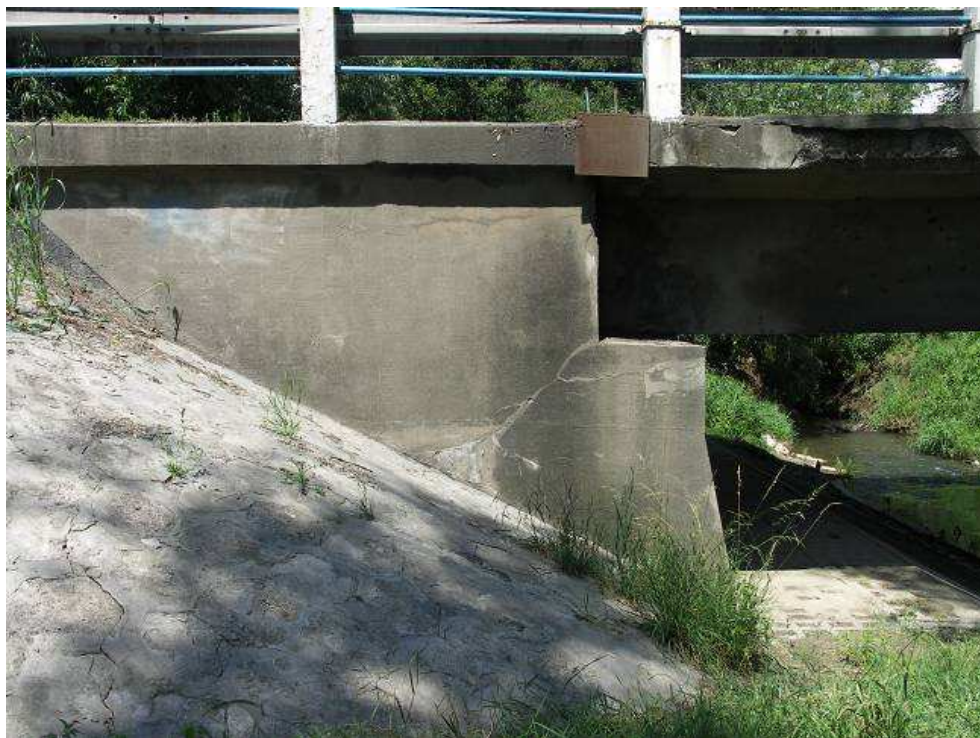
Fot. 19. Uszkodzenia prawego skrzydła (od strony góry rzeki) podpory nr 1. Widoczne są rysy, ubytki betonu i zacieki a także osunięcie stożka nasypu i roślinność na obrukowaniu stożka.

12.	<p>Przestrzeń podmostowa i otoczenie obiektu: Ogólnie stan przestrzeni podmostowej i otoczenia obiektu jest dobry. Na skarpach występują nieliczne zanieczyszczenia. Na obrukowanych stożkach nasypu występuje roślinność (fot. 19, 21, 22, 27, 28). U podnóża stożków występuje erozja gruntu, głównie przy podporze nr 1 od strony dołu rzeki (fot. 28). Umocnienie koryta, wykonane z ażurowych płyt betonowych, jest lokalnie uszkodzone, szczególnie na poziomie zwierciadła wody (fot. 2, 6). W korycie rzeki pod mostem i w jego otoczeniu występują nieliczne zanieczyszczenia.</p>

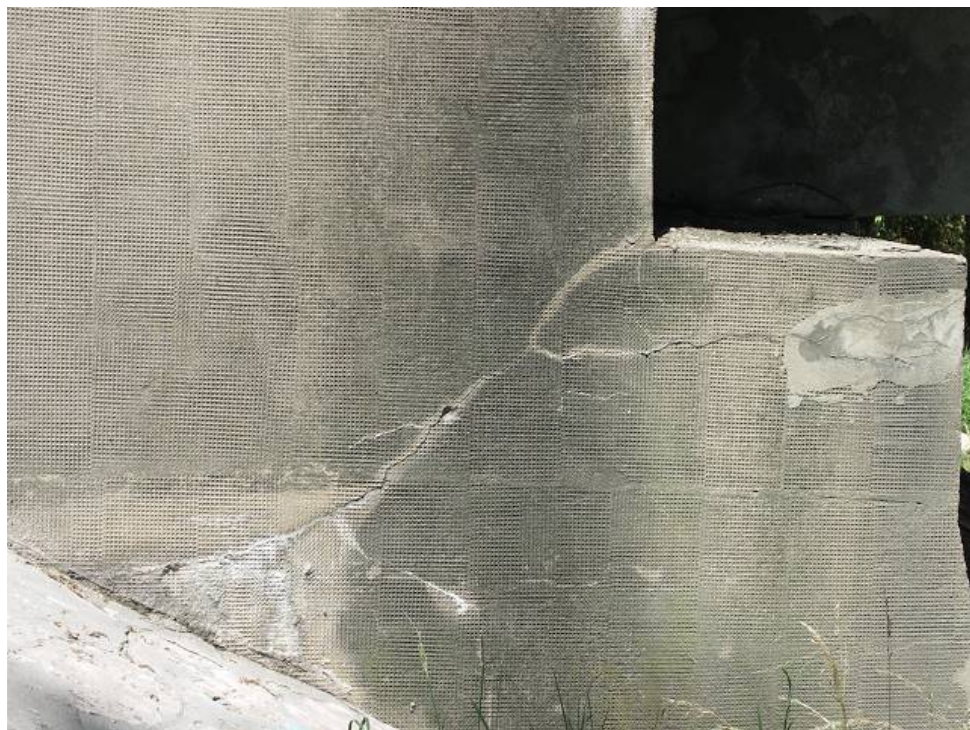
Fot. 20. Rysy na prawym skrzydle podpory nr 1 (zbliżenie) spowodowane zablokowaniem szczeliny dylatacyjnej i/lub zbyt słabym zbrojeniem skrzydełka

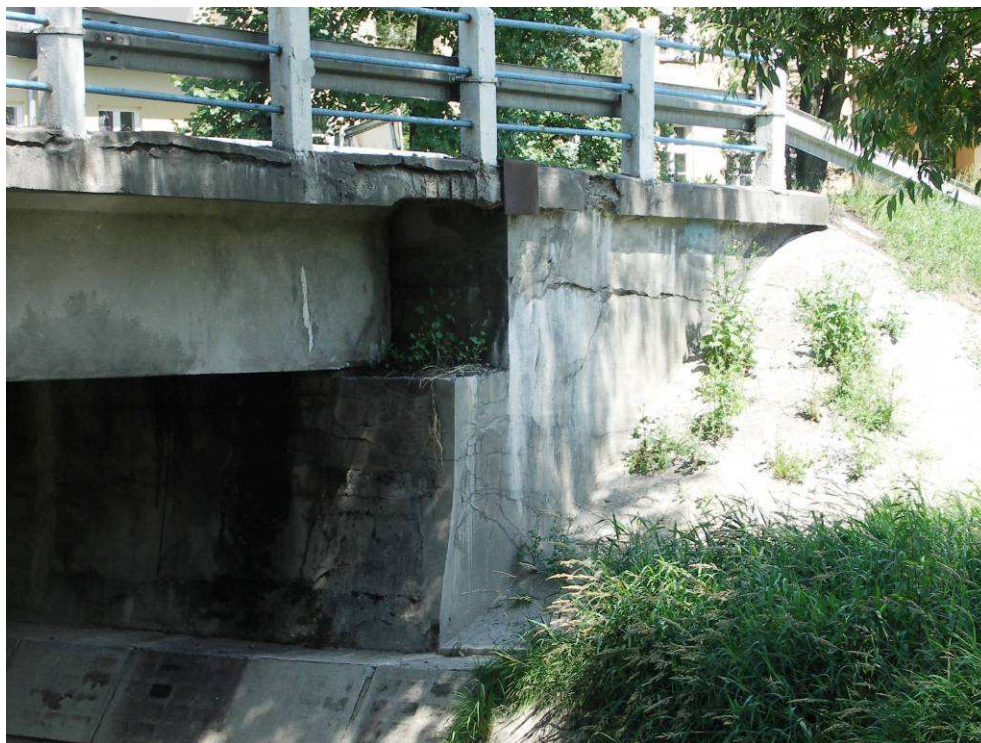
Fot. 21. Uszkodzenia podpory nr 2 – widok od strony góry rzeki. Zarysowania, pęknięcia, ubytki i korozja betonu. Wegetacja roślin na ławie podłożyskowej i obrukowanym stożku nasypu

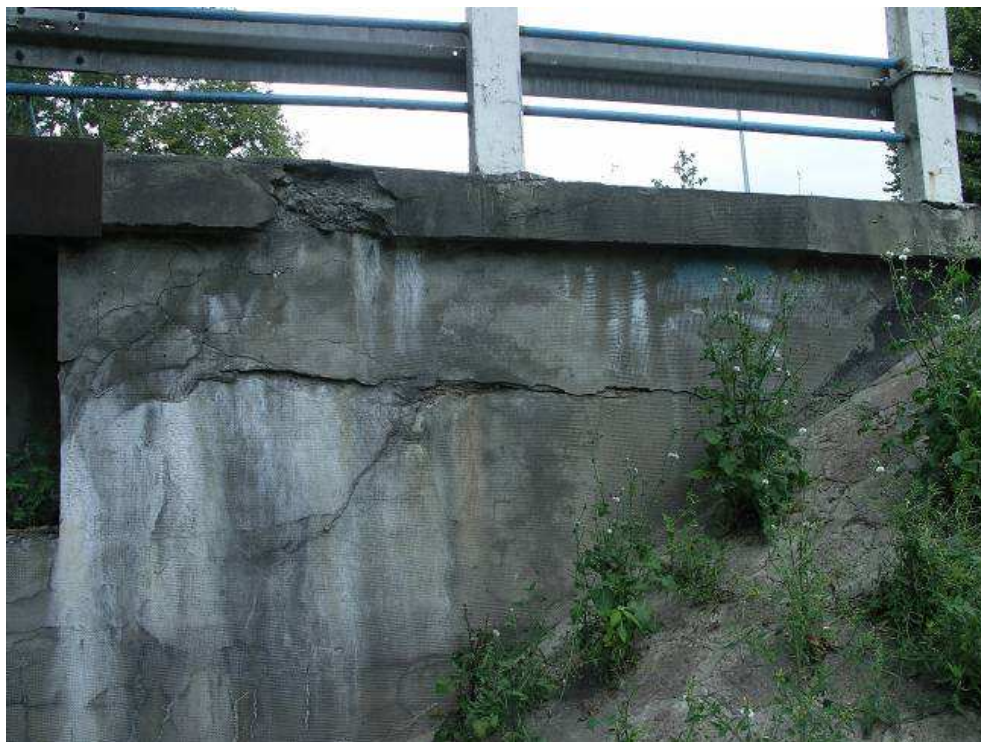
Fot. 22. Pęknięcie prawego skrzydła podpory nr 2 (od strony góry rzeki) spowodowane złą jakością wykonania obiektu, brakiem łożysk ruchomych i nieprawidłowym odwodnieniem obiektu. Wegetacja roślin na obrukowanym stożku nasypu

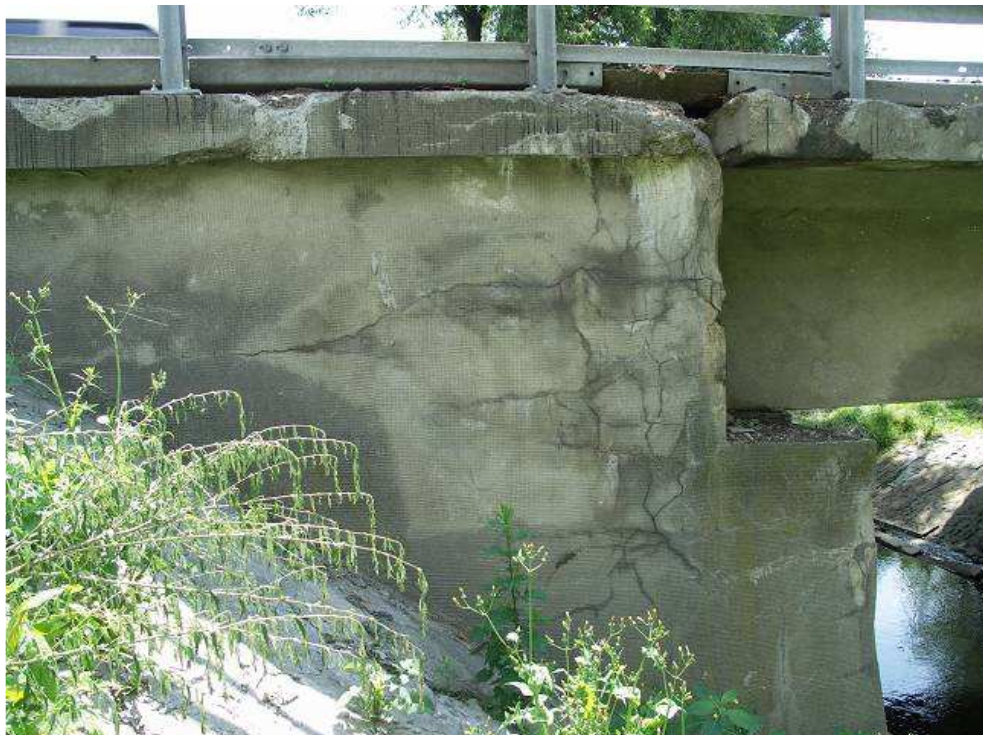
Fot. 23. Zarysowanie i pęknięcia lewego skrzydła podpory nr 2, ubytki i korozja spowodowane złą jakością betonu oraz zaniechaniami w utrzymaniu. Bujna roślinność na stożkach nasypu

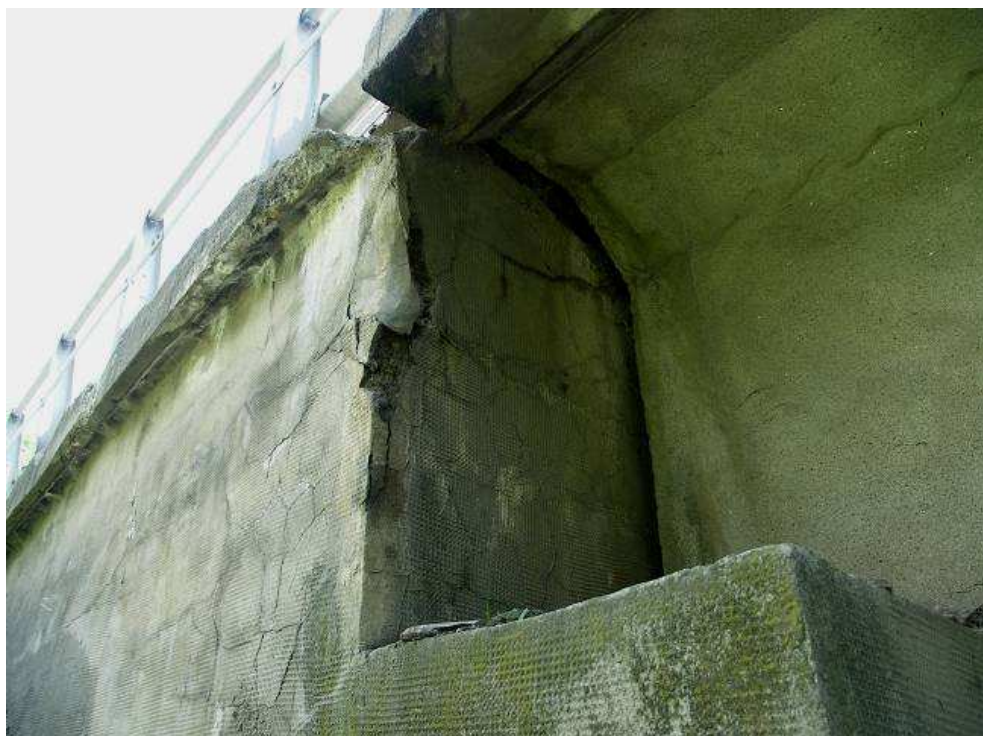
Fot. 24. Zarysowania, pęknięcia i ubytki betonu lewego skrzydła i ścianki żwirowej podpory nr 2 spowodowane przede wszystkim złą jakością betonu

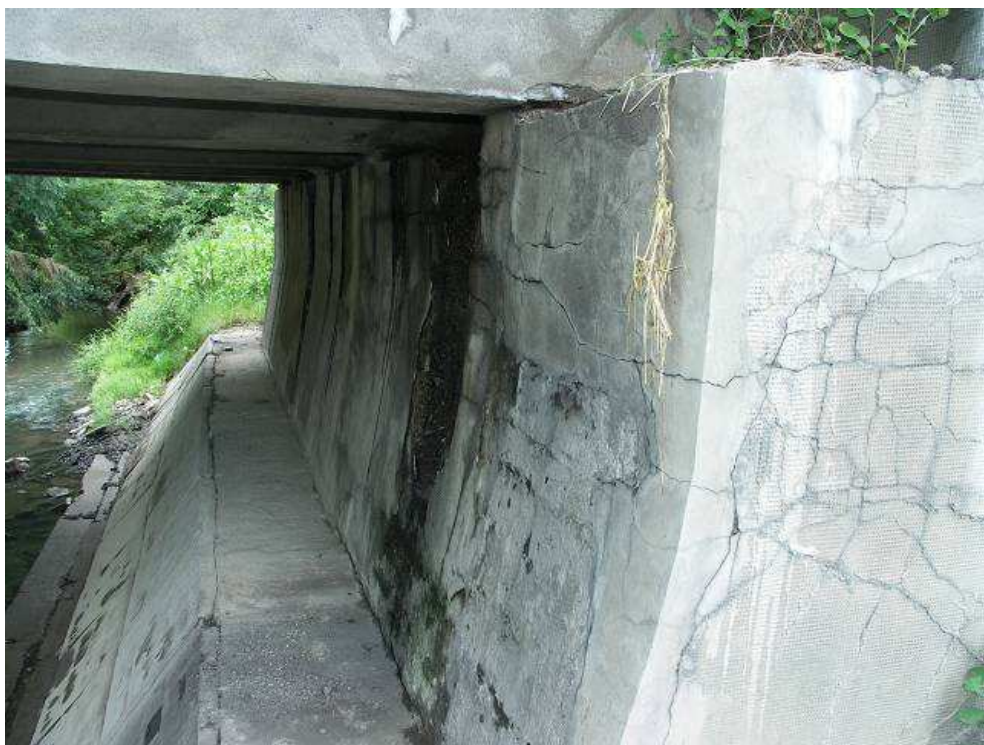
Fot. 25. Uszkodzenia podpory nr 2 od strony góry rzeki: rysy, zacieki, wykwyty, ubytki betonu spowodowane złą jakością betonu, niewłaściwym odwodnieniem obiektu i zaniedbaniami w utrzymaniu

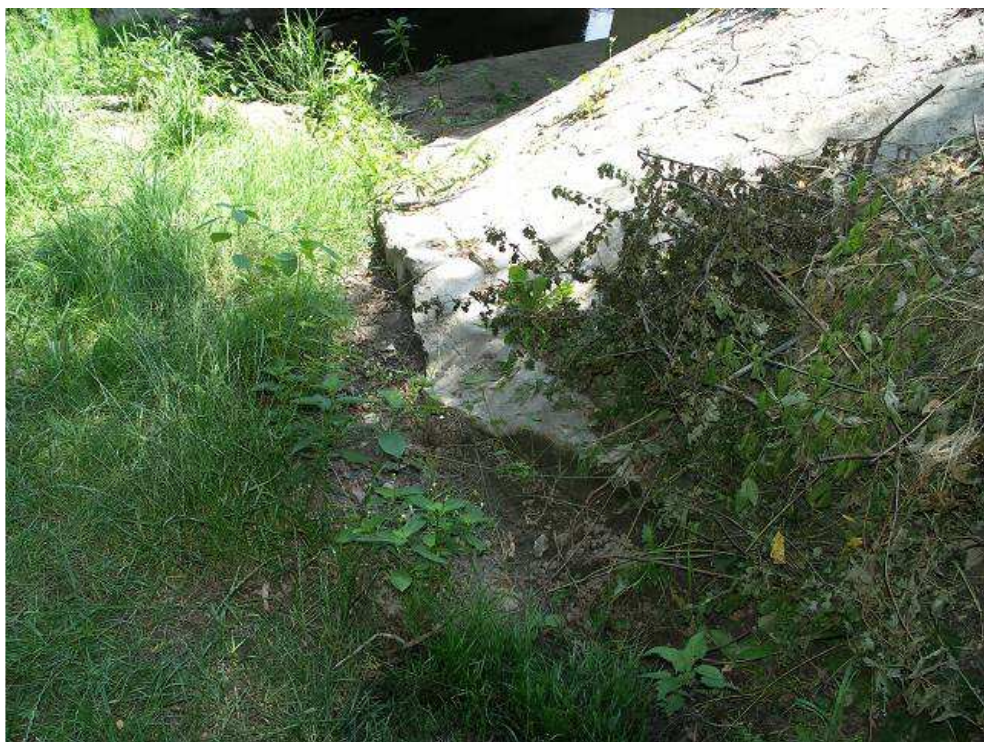
Fot. 26. Erozja gruntu u podnóża stożka przy podporze nr 1 od strony dołu rzeki.
Zanieczyszczenie umocnienia stożka

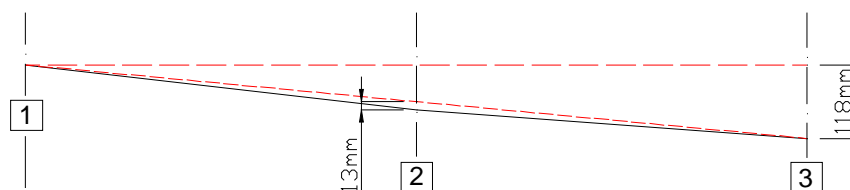
Rys. 2. Ugięcie przęsła od strony góry rzeki

Pomierzone ugięcia przęsła nie przekraczają 20,6 mm. Spadek podłużny mostu wynosi ok. 1%, spadki poprzeczne od 1,5% do ok. 2%.
