PAŃSTWOWA KOMISJA BADANIA WYPADKÓW KOLEJOWYCH
Ministerstwo Spraw Wewnętrznych i Administracji

RAPORT Nr PKBWK 01/2025

**z postępowania w sprawie poważnego wypadku kolejowego
zaistniałego 10 stycznia 2024 r. o godz. 07:58
na szlaku Rogoźno Wielkopolskie - Budzyń,
w torze nr 1, km 56,055 linii kolejowej nr 354 Poznań Główny POD – Piła Główna,
przejazd kolejowo-drogowy kategorii D
obszar zarządcy infrastruktury PKP PLK S.A. Zakład Linii Kolejowych w Poznaniu**

WARSZAWA, 03 stycznia 2025 r.

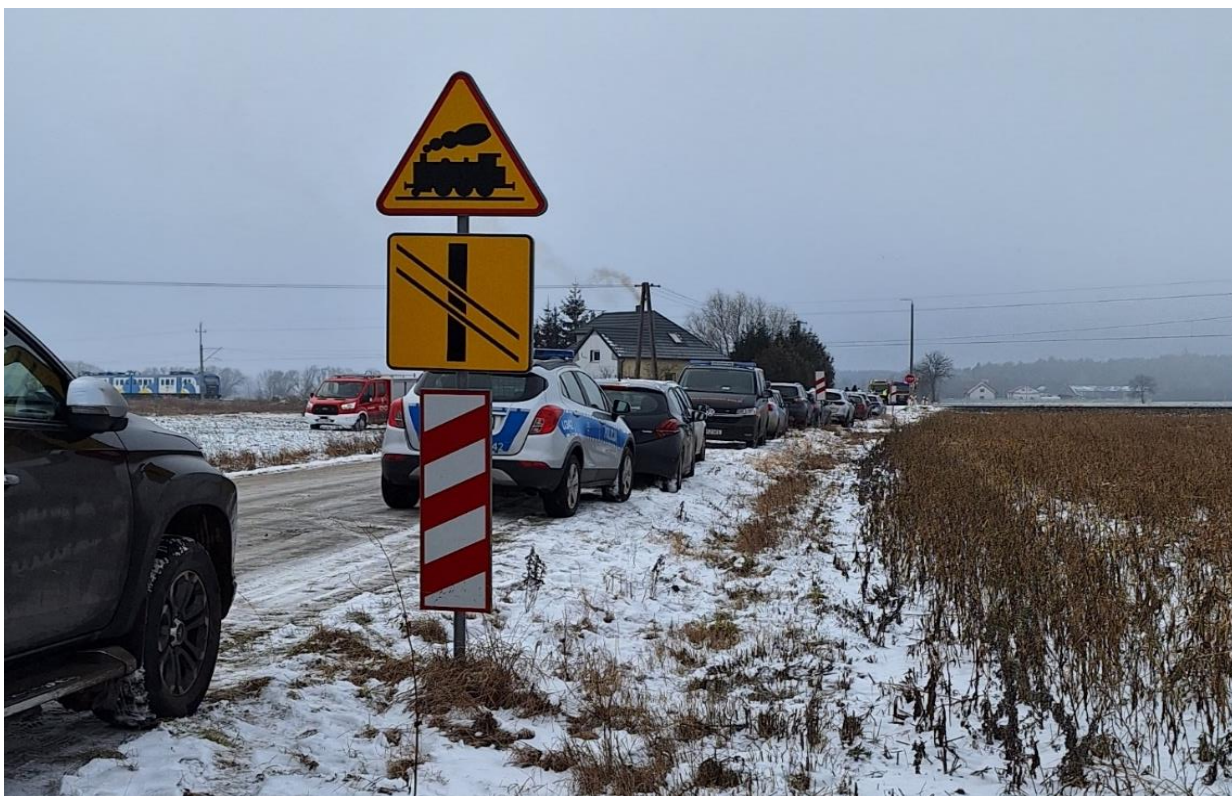
Zdjęcie 3 – Widok oznakowania dojazdu do przejazdu (źródło PKBWK)

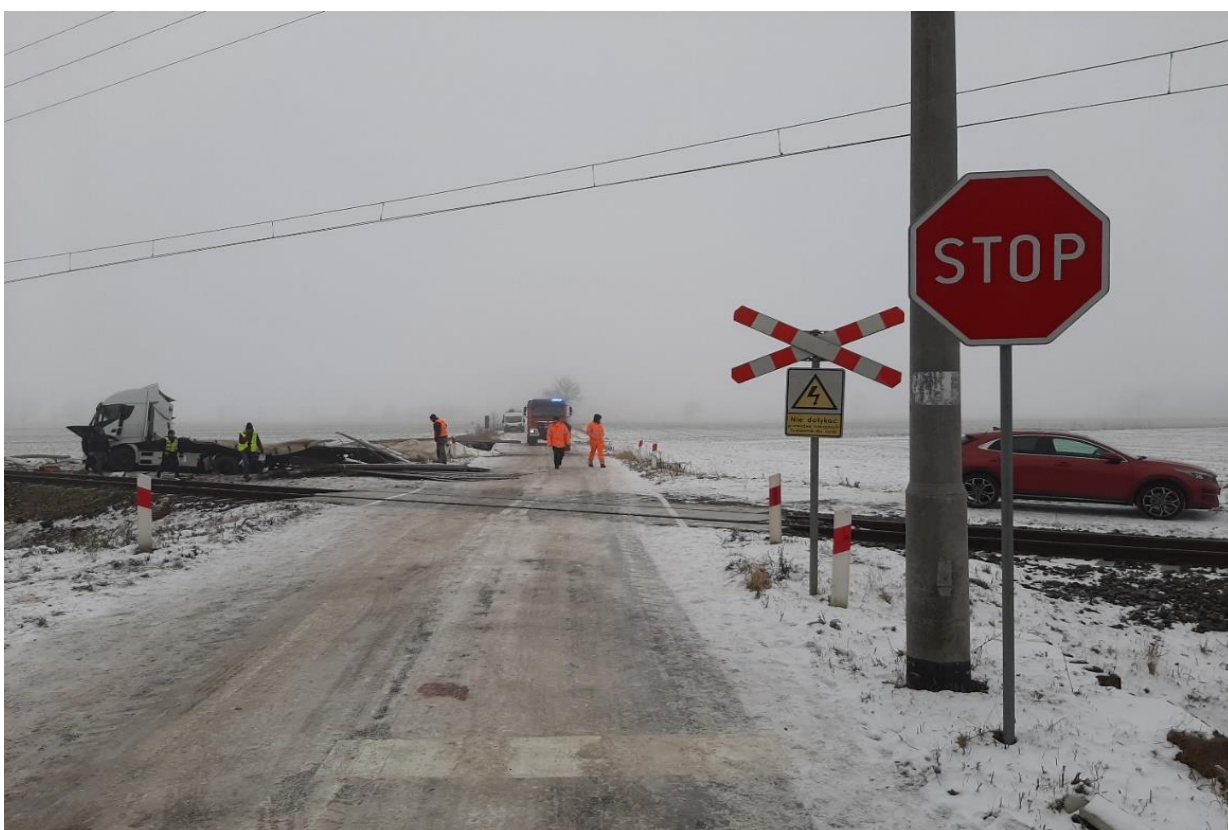
Zdjęcie 4 – Widok na przejazd z kierunku jazdy pojazdu drogowego (źródło PKBWK)

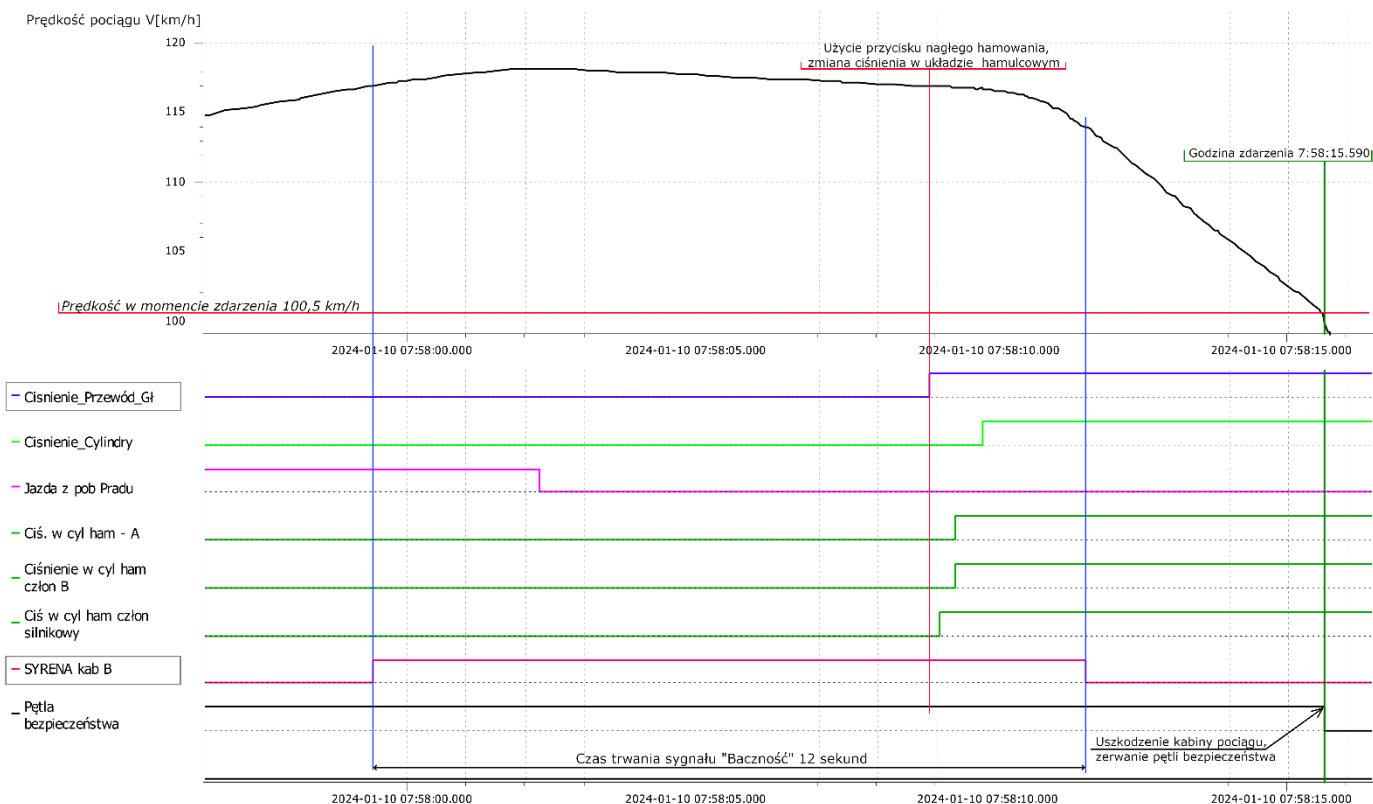
Rysunek 4 – Wykres parametrów jazdy pociągu MOJ 87940 (opr. PKBWK)

- godz. 07:58:09 przy prędkości 116 km/h, po przejechaniu 338 metrów w trakcie nadawania sygnału „Bacność”, zarejestrowany nagły wzrost ciśnienia powietrza w cylindrach hamulcowych, wdrożenie przez maszynistę nagłego hamowania; wskutek wdrożonego hamowania nastąpił szybki spadek prędkości jazdy,

- godz. 07:58:16 przy prędkości 90,6 km/h koniec zapisu danych rejestratora - wskutek wypadku, po uszkodzeniu kabiny B wystąpił brak transmisji danych do rejestratora w kabinie A.

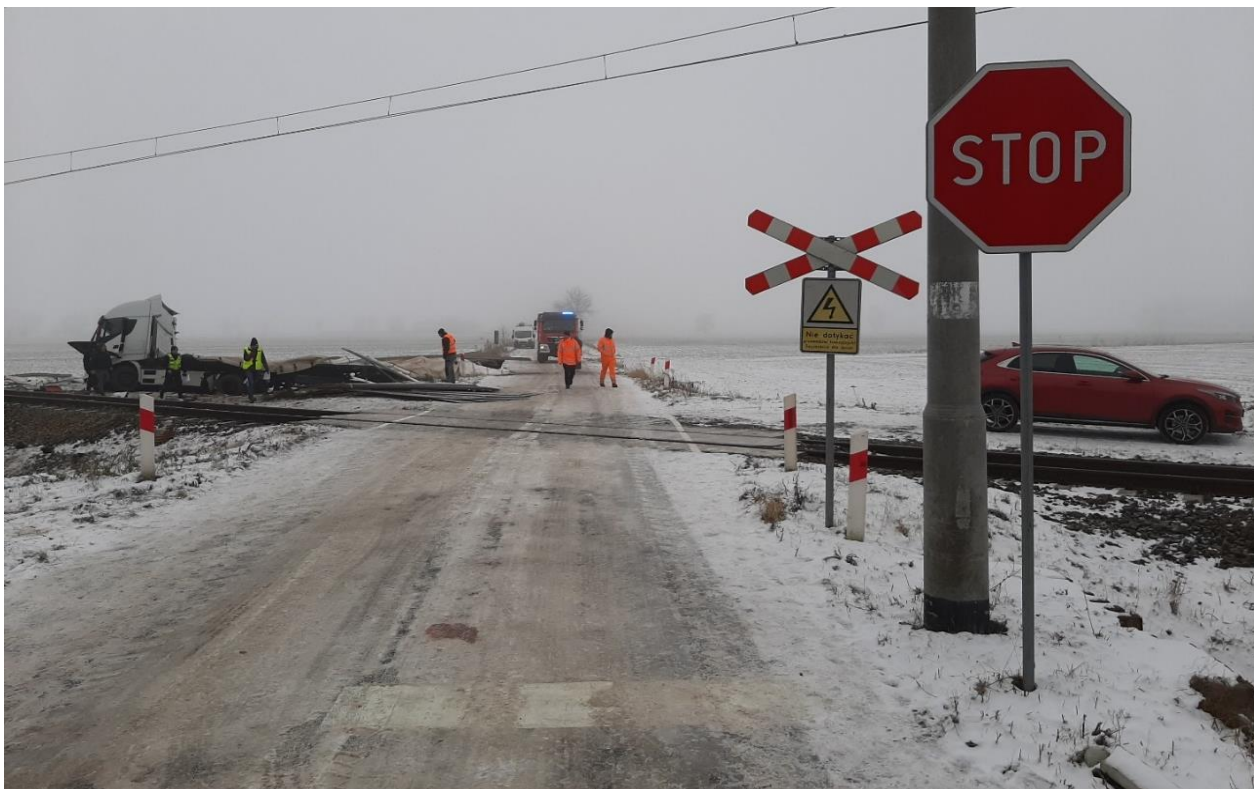
Droga dojazdowa do przejazdu z kierunku jadącego pojazdu drogowego wznosi się na długości 25 m i pochyleniu o 2,3%. Kąt skrzyżowania linii kolejowej z drogą wynosi 53°.

Zdjęcie 5 – Widok na przejazd z kierunku jazdy pojazdu drogowego (źródło PKBWK)

- 1) zmianę konfiguracji odcinka drogi dojazdowej do linii kolejowej, aby kąt skrzyżowania z linią kolejową był zbliżony do 90° przy zachowaniu obecnej kategorii przejazdu lub

- 2) zmianę kategorii przejazdu na wyższą lub
 - 3) likwidację przejazdu.
2. Zarządca infrastruktury kolejowej PKP PLK S.A. do czasu realizacji jednego z działań określonych w zaleceniu 1 z uwagi na zagrożenie bezpieczeństwa na przejeździe, wprowadzi stałe ograniczenia prędkości dla czoła pociągu do 20 km/h na szerokości przejazdu kolejowego kategorii D w kilometrze 56,055 linii kolejowej 354 Poznań Główny POD – Piła Główna w obu kierunkach.

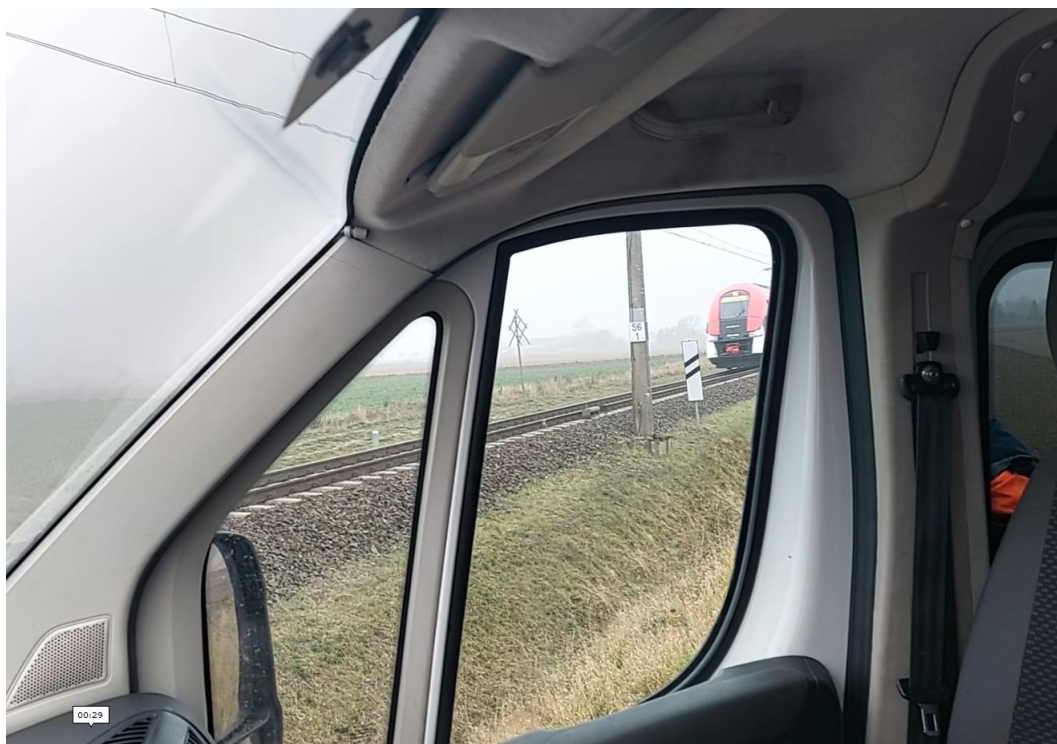
W użytych do sprawdzenia typach pojazdów występuje ograniczenie widoczności przez szyby przednie i boczne wynikające z ich konstrukcji. W związku z powyższym istnieje potrzeba dokonania zmian w przepisach określających zasady przeprowadzania pomiaru widoczności czoła pociągu z drogi. Zmiany powinny uwzględniać ograniczenia wynikające z konstrukcji pojazdów drogowych.

Zdjęcie 6 – Widok z pozycji kierowcy samochodem Citroen Jumper (źródło PKBWK).

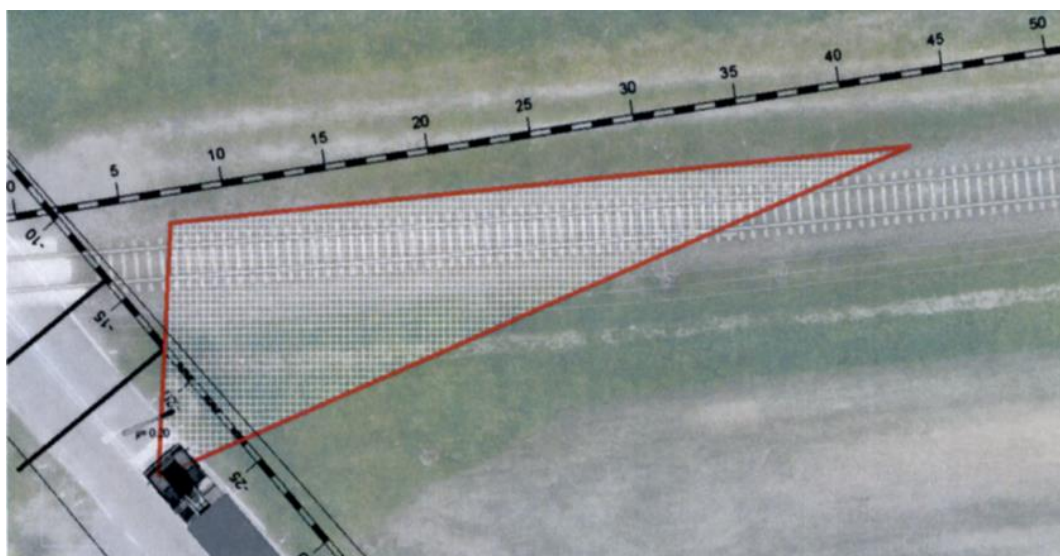
Zdjęcie 8 -- Opracowane pole widzenia z pozycji kierującego samochodem ciężarowym (źródło: Opinia biegłego sądowego)

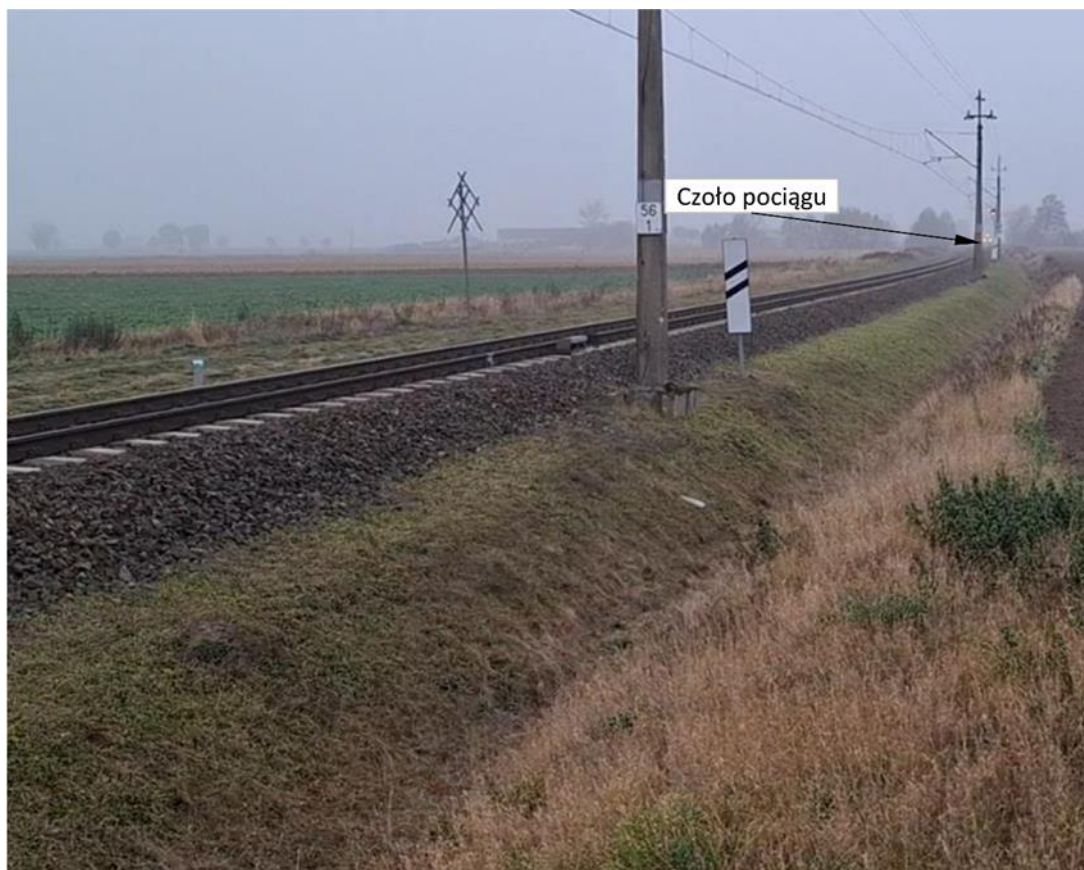
Zdjęcie 9 – Widoczność czoła pociągu z pozycji pieszego (źródło PKBWK)
