# PAŃSTWOWA KOMISJA BADANIA WYPADKÓW LOTNICZYCH

## Informacja o zdarzeniu

Numer ewidencyjny zdarzenia:	<b>1359/17</b>			
Rodzaj zdarzenia:	<b>INCYDENT</b>			
Data zdarzenia:	<b>24.06.2017 r.</b>			
Miejsce zdarzenia:	<b>EPSO</b>			
Rodzaj, typ statku powietrznego:	<b>Samolot Cessna 152</b>	<b>Samolot Cessna 152</b>		
Dowódca SP:	<b>Pilot CPL(A)</b>	<b>-</b>		
Liczba ofiar / rodzaj obrażeń:	<i>Śmiertelne</i>	<i>Poważne</i>	<i>Lekkie</i>	<i>Bez obrażeń</i>
	<b>-</b>	<b>-</b>	<b>-</b>	<b>2</b>
Nadzorujący badanie:	<b>Andrzej Bartosiewicz</b>			
Podmiot badający:	<b>Akademicki Ośrodek Szkolenia Lotniczego w Dęblinie</b>			
Skład zespołu badawczego:	<b>Nie wyznaczono</b>			
Forma dokumentu zawierającego wyniki:	<b>Informacja o zdarzeniu</b>			
Zalecenia:	<b>NIE</b>			
Adresat zaleceń:	<b>Nie dotyczy</b>			
Data zakończenia badania:	<b>06.03.2018 r.</b>

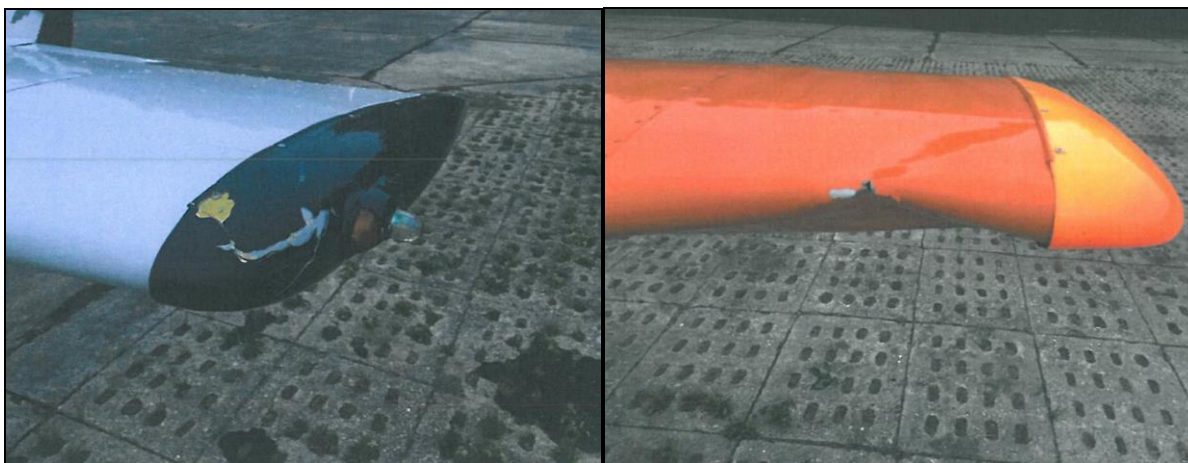
otrzymał sygnał od mechanika na dalsze kołowanie. W momencie mijania samolotów, uczniowie wraz z mechanikiem zaczęli wypychać Cessnę (2), w wyniku czego doszło do zderzenia obu samolotów lewymi skrzydłami - lewej końcówki skrzydła Cessny (1) z krawędzią natarcia lewego skrzydła Cessny (2). Charakter uszkodzeń pokazano na (Rys. 1 i 2).

Rys.1. Uszkodzenia - Cessna (1)

Rys.2. Uszkodzenia - Cessna (2)

Mechanik wydał polecenie wypchnięcia samolotu zbyt wcześnie, a załoga kołująca samolotem nie zachowała zasady ograniczonego zaufania.

**Przyczyną incydentu było niezachowanie procedur bezpieczeństwa.**

Omówiono zdarzenie z całym personelem latającym oraz zabezpieczającym, zwrócono szczególną uwagę na prędkość kołowania na drogach kołowania oraz płaszczyznach postoju samolotów. Zmieniono ustawienie cysterny paliwowej oraz zasady tankowania.
