**PAŃSTWOWA KOMISJA BADANIA WYPADKÓW KOLEJOWYCH**  
**Ministerstwo Infrastruktury**

**RAPORT Nr PKBWK/6/2018**

**z badania wypadku kategorii B13  
zaistniałego w dniu 24 listopada 2017 r. o godzinie 06:48  
szlak Warlubie – Laskowice Pomorskie, tor nr 2,  
w km 424.208, linii kolejowej nr 131 Chorzów Batory - Tczew**

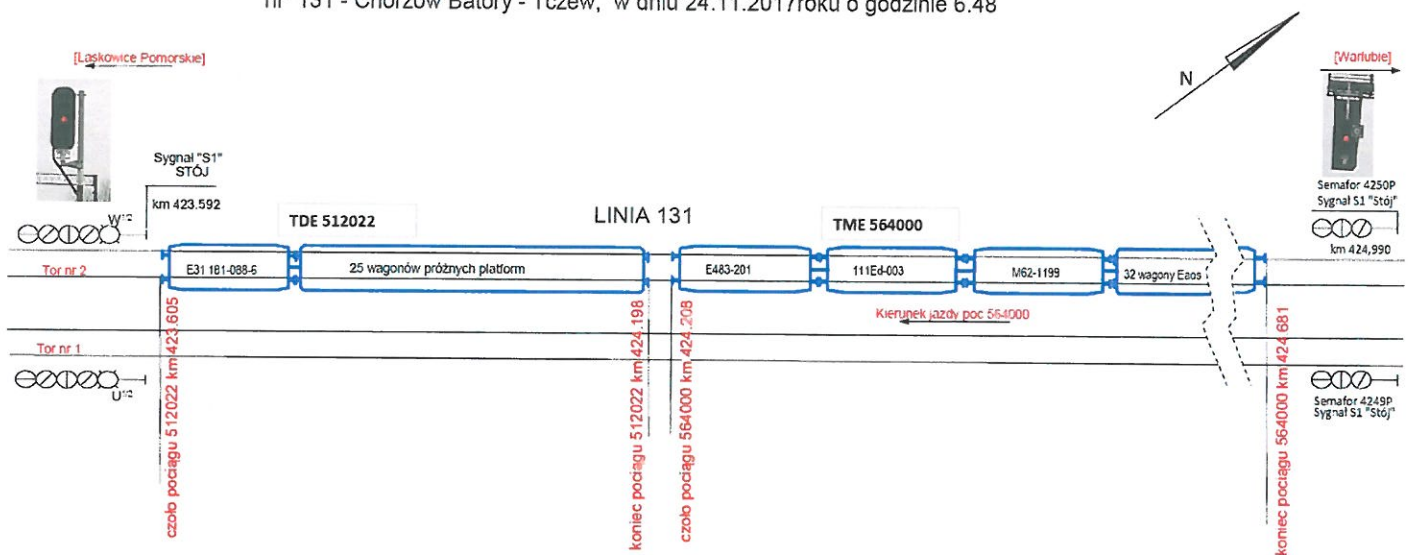
W wyniku najechania na pociąg TDE 512022 zestawiony z lokomotywy typ E31 serii 181 nr 088-6 oraz 25 próżnych platform serii Sgs, lokomotywa ta została przemieszczona o 25 metrów. W pociągu TDE 512022 maszynista miał odhamowane wagony, a lokomotywę w stanie zahamowanym, dlatego na powierzchniach tocznych zestawów kołowych lokomotywy prowadzącej serii E31 serii 181 nr 088-6, doszło do powstania płaskich miejsc. Długość pociągu 593 m, masa ogólna pociągu 589 ton, procent masy hamującej wymaganej 59, masa hamująca wymagana 348 ton, masa hamująca rzeczywista 577 ton, rzeczywisty procent masy hamującej 98. Pociąg osygnalizowany sygnałem Pc5 (dwie tarcze z obrazem biało czerwonym – powierzchnie tarcz odblaskowe - nie uszkodzone).

W pociągu TME 564000 po najechaniu na pociąg TDE 512022 uszkodzeniu uległy strefy zgniotu z obu stron za zderzakami przy lokomotywie nieczynnej serii 111Ed-003. Fakt najechania pociągu TME 564000 na pociąg TDE 512022 do dyżurnego ruchu stacji Laskowice Pomorskie zgłosił maszynista pociągu LOTOS Kolej Sp. z o.o. za pomocą radiotelefonu. O przejeździe toru nr 1 i braku przeszkód do jazdy po torze nr 1 szlaku Warlubie - Laskowice Pomorskie na żądanie dyżurnego ruchu posterunku „La” zgłosił maszynista prowadzący pociąg TME 564000. Czoło pociągu TME 564000 po najechaniu znajdowało się w km 424,208 natomiast koniec pociągu TDE 512022 znajdował się w km 424,198.

**Szkiec wypadku kolejowego kategorii B13.**  
Najeżdżenie pociągu TME 564000 na tył pociągu TDE 512022 na szlaku Warlubie - Laskowice Pomorskie na linii kolejowej nr 131 - Chorzów Batory - Tczew, w dniu 24.11.2017 roku o godzinie 6.48

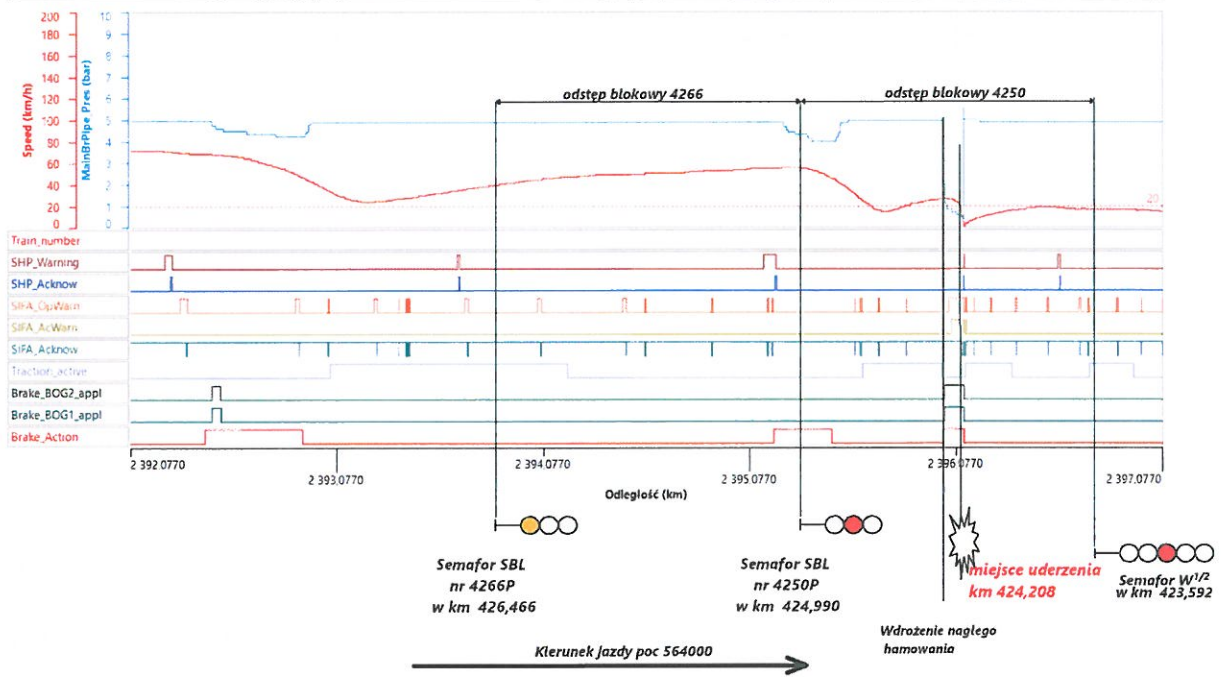
Pojazd : Lokomotywa E483-201,  
Rejestrator typu TELOC 1500.

ciągłe – następny semafor wskazuje sygnał S1 „Stój”) informując maszynistę pociągu, że następny odstęp blokowy(4250) jest zajęty i następny semafor(4250P) nadaje sygnał S1 „Stój”. Na długości odcinka (1476 m) następuje wzrost prędkości pociągu z 39,9 km/h do 55,1 km/h. Pociąg nie zatrzymuje się przy sygnalizatorze 4250P wskazującym sygnał S1 „Stój” (pomimo wcześniejszego uprzedzenia maszynisty o tym sygnale na sygnalizatorze 4266P). Tuż przed semaforem 4250P wdrożone zostało hamowanie. Pociąg zmniejsza prędkość do 14,7 km/h na odcinku 390 m odstępu blokowego 4250, a następnie następuje wzrost prędkości z 14,7 km/h na odcinku 350 m tego odstępu blokowego do 26,4 km/h. W odległości 82 m przed przeszkodą (koniec pociągu TDE 512022) zostało wdrożone nagłe hamowanie. Na tej odległości pociąg TME 564000 zmniejsza prędkość z 26,4 km/h do 16,8 km/h, i następnie z taką prędkością następuje najechanie na koniec pociągu TDE 512022 w km 424,208. W skutek uderzenia lokomotywa pociągu TDE 512022 ulega przesunięciu o 25 metrów. Z analizy zapisów rejestratora wynika, że najechanie nastąpiło o godzinie 05:49:42. Czas rzeczywisty w momencie zdarzenia jest przesunięty o godzinę później w stosunku do czasu ustawionego w urządzeniu rejestrującym (brak synchronizacji).

Analiza dotyczy zakresu od godziny 21:30 do godziny 06:50.
