PAŃSTWOWA KOMISJA BADANIA WYPADKÓW KOLEJOWYCH
Ministerstwo Spraw Wewnętrznych i Administracji

RAPORT Nr PKBWK/01/2020

z badania wypadku kat. B 13
zaistniałego w dniu 19.05.2019 r. o godz. 15:25
w stacji Rybnik Towarowy linia nr 140 Katowice Ligota - Nędza
w torze nr 308, km 43,450
obszar zarządcy infrastruktury PKP Polskie Linie Kolejowe S.A.,
Zakład Linii Kolejowych w Tarnowskich Górach

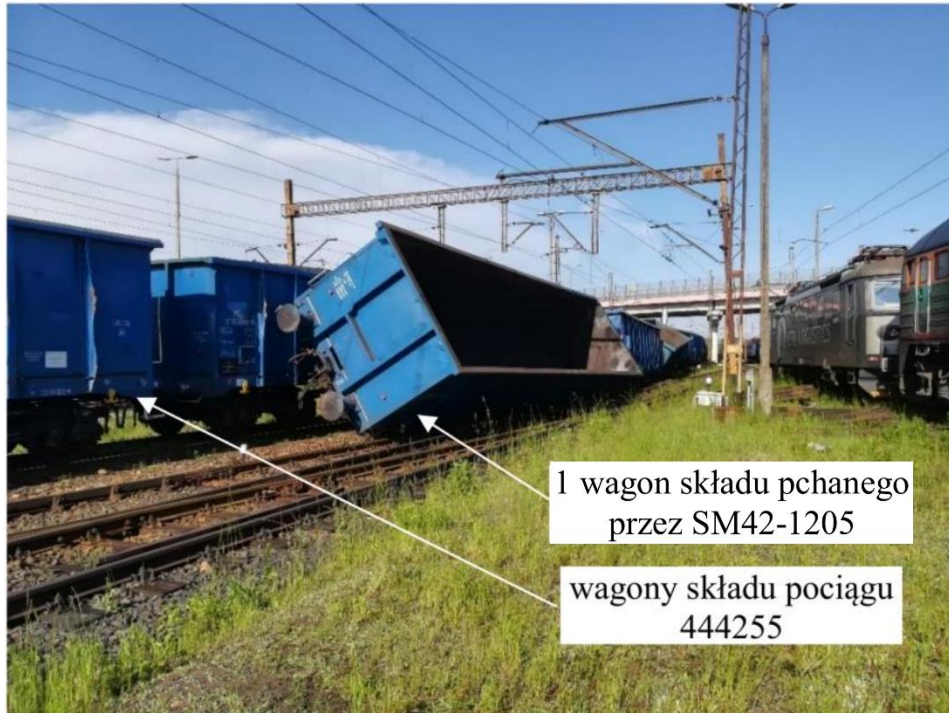
Zdjęcie 1 - Pierwszy wykolejony wagon próżnego składu

- Numer 1: Wagon serii Ea nr 51 549 726 2-6 wykolejony czterema zestawami kołowymi na lewą stronę w kierunku jazdy i przechylony o około 45°; zestawy kołowe zostały wyrwane z ram wózków.
- Numer 2: Wagon serii Ea nr 31 51 535 780 7-7 wykolejony wszystkimi osiami na lewą stronę w kierunku jazdy i lekko pochylony na lewą stronę.
- Numer 3: Wagon serii Ea nr 31 51 537 675 2-2 wykolejony wszystkimi osiami na lewą stronę w kierunku jazdy.

1 wagon składu pchanego
przez SM42-1205

wagony składu pociągu
444255

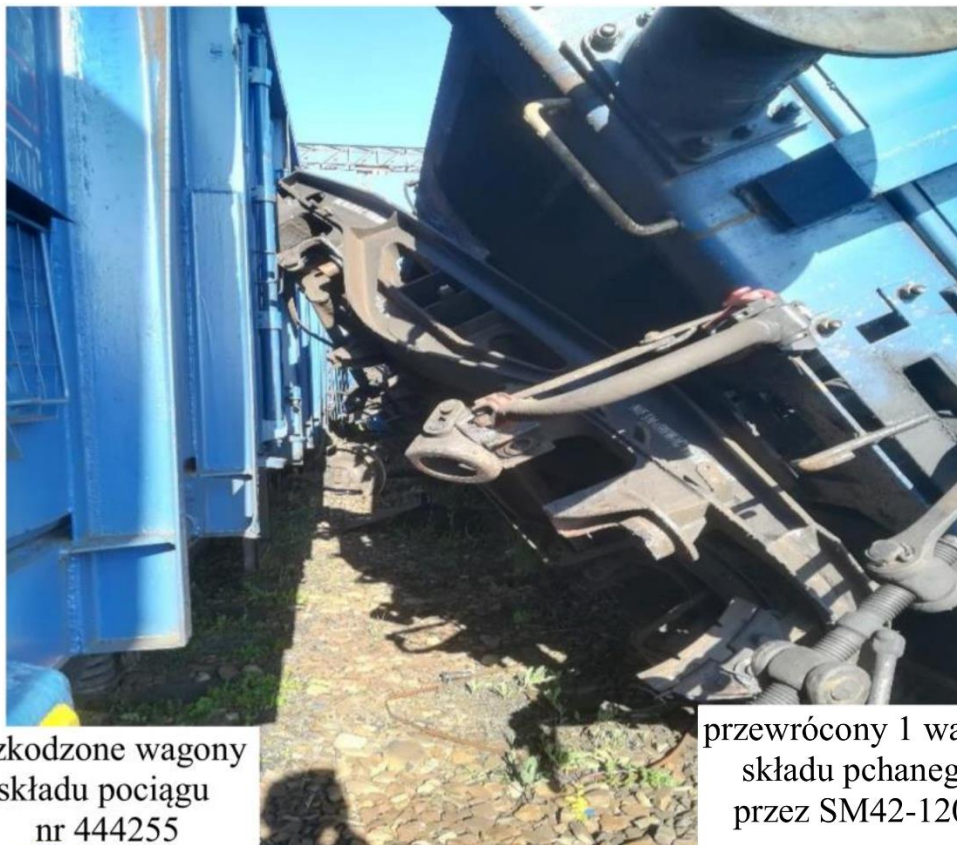
Zdjęcie 2 - Widok miejsca starcia

Czwarty wagon za lokomotywą serii Ea nr 31 51 536 843 1-3,
Piąty wagon za lokomotywą serii Ea nr 31 51 537 526 9-8,
Szósty wagon za lokomotywą serii Ea nr 31 51 537 017 1-5,
Siódmy wagon za lokomotywą serii Ea nr 31 51 536 271 6-3,
Ósmy wagon za lokomotywą serii Ea nr 31 51 535 573 6-0,
Dziewiąty wagon za lokomotywą serii Ea nr 31 51 536 035 0-3,
Dziesiąty wagon za lokomotywą serii Ea nr 31 51 537 222 1-2.
Wyżej wymienione wagony doznały niewielkich uszkodzeń poszycia ścian bocznych, wygięcie słupków wsporczych, zniszczenie malatury na całej długości poszycia ścian bocznych wagonów.

uszkodzone wagony
składu pociągu
nr 444255

przewrócony 1 wagon
składu pchanego
przez SM42-1205

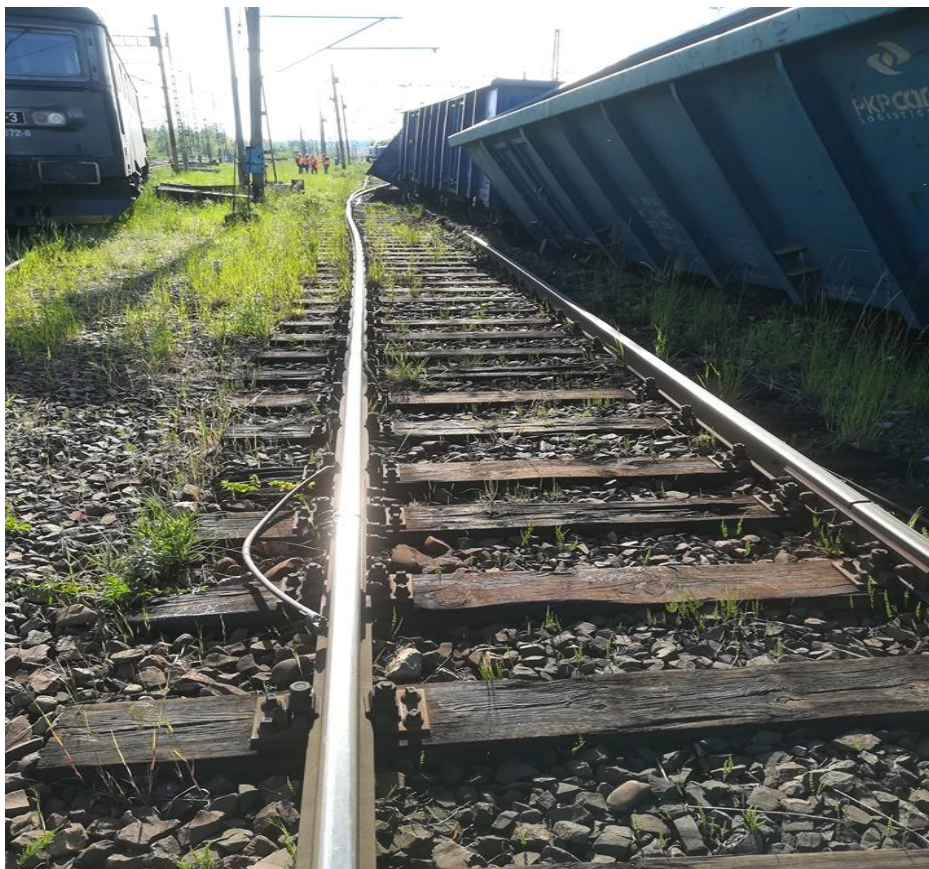
Zostały uszkodzone rozjazdy nr 452 i 455: podrozjazdnice, cztery półwrotnice, dwa mechaniczne napędy zwrotnicowe, śruby oraz wkręty w ilości ok. 1000 sztuk.
Na wstawce pomiędzy rozjazdami 452 a 455 zniszczone całkowicie 44 podkłady.

Zdjęcie 3 - Uszkodzony rozjazd nr 455 przez wykolejenie się wagonów składu pchanego przez lok SM42-1205
