MINISTERSTWO INFRASTRUKTURY I ROZWOJU
Państwowa Komisja Badania Wypadków Kolejowych

RAPORT Nr PKBWK/1/2014

**z badania poważnego wypadku kat. A18
zaistniałego w dniu 30 września 2013 r. o godz. 07:29
na przejeździe kolejowym zlokalizowanym
na szlaku Grodzisk Mazowiecki - Żyrardów
w torze nr 1 w km. 32,955 linii kolejowej nr 001 Warszawa Centralna - Katowice
obszar zarządcy infrastruktury PKP Polskie Linie Kolejowe S.A.,
Zakład Linii Kolejowych w Warszawie**

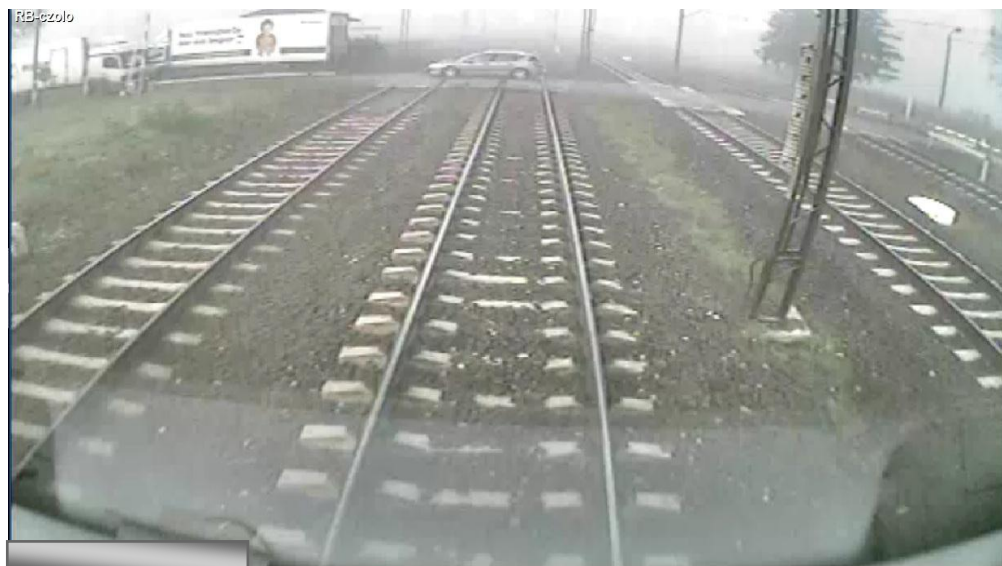
Widok z kamery zamontowanej w kabinie pociągu KM nr 90221 znajdującego się ok. 70 metrów od przejazdu.

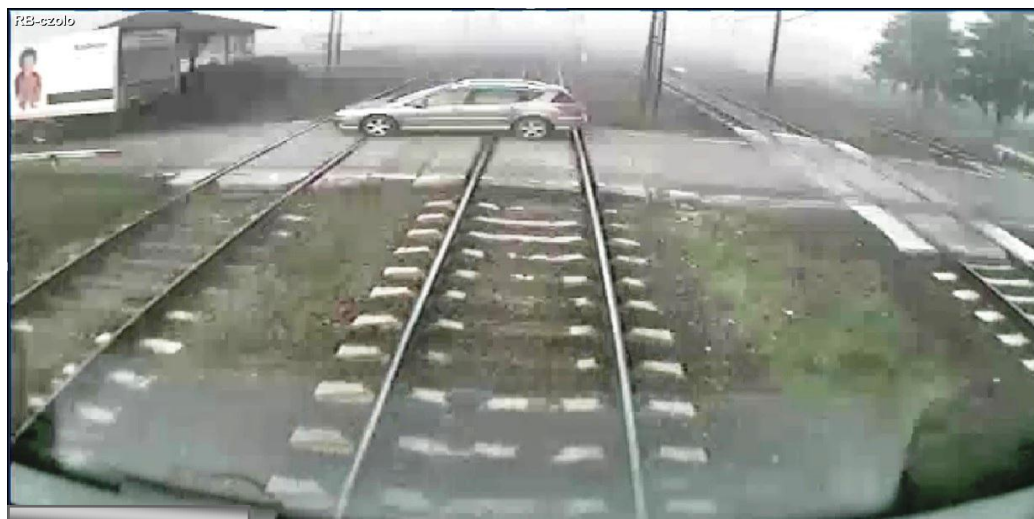
Widok z kamery zamontowanej w kabinie pociągu KM nr 90221 znajdującego się ok. 15 metrów od przejazdu.

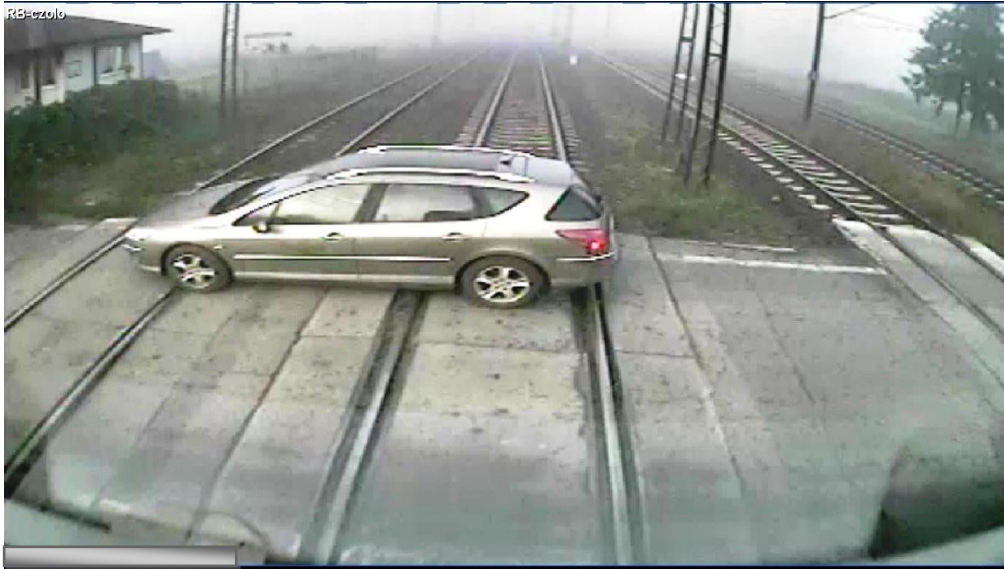
Widok z kamery zamontowanej w kabinie pociągu KM nr 90221 wjeżdżającego naprzeciw.

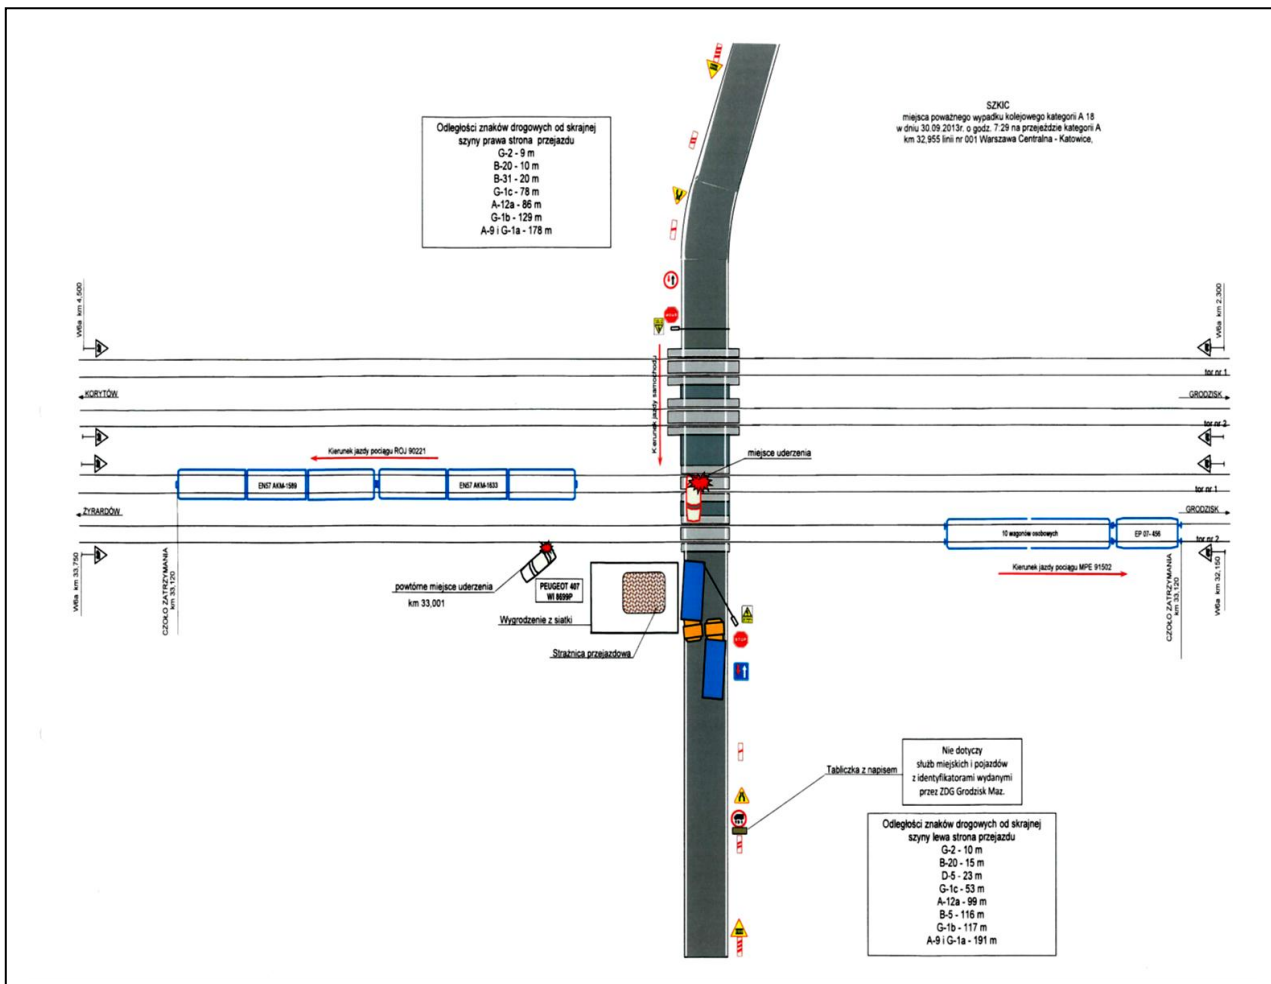
Na schemacie pokazano usytuowanie pojazdów kołowych i kolejowych po zaistnieniu wypadku.

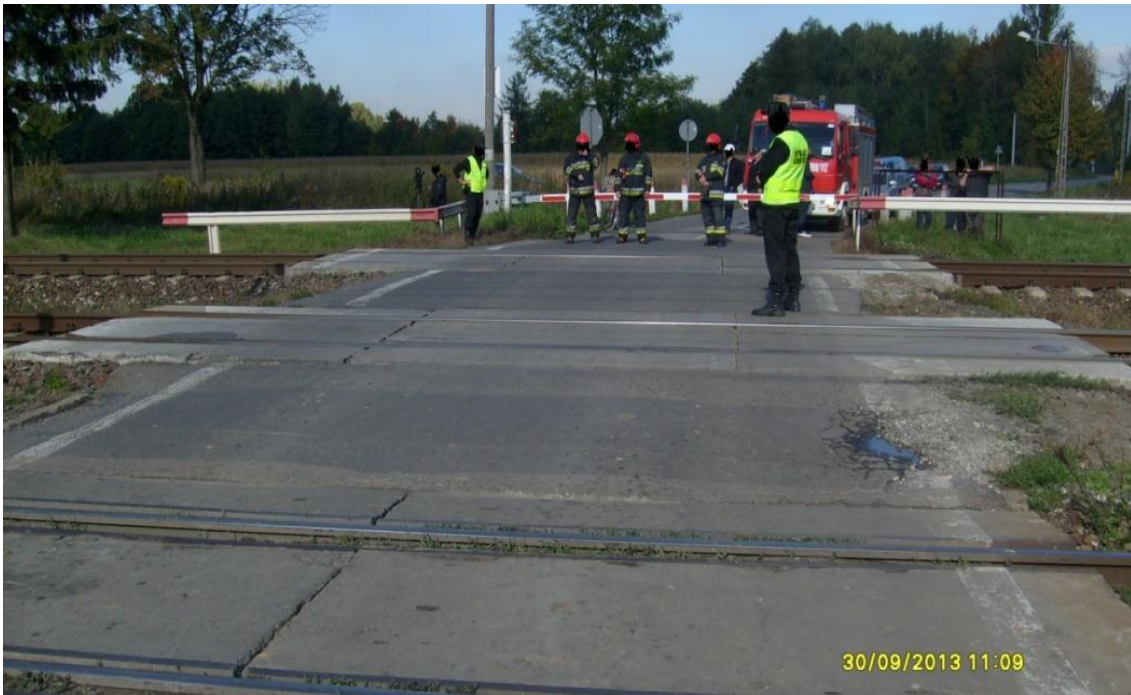
Widok nawierzchni przejazdu .

- b) Kontrola zespołowa w dniu 13.02.2013 r. dotycząca bezpieczeństwa ruchu na skrzyżowaniach linii kolejowych z drogami w jednym poziomie – wykazała m.in. pęknięcia płyty przejazdowej oraz punktowe braki masy asfaltowej.

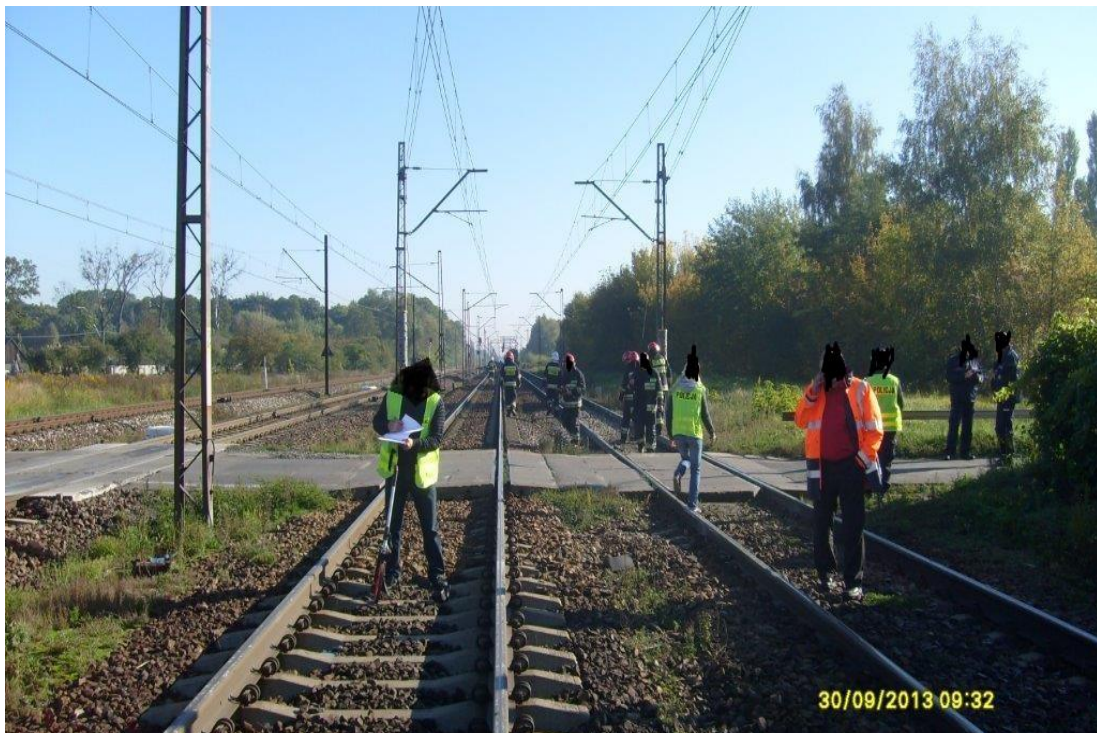
Widok nawierzchni przejazdu – widok z boku.

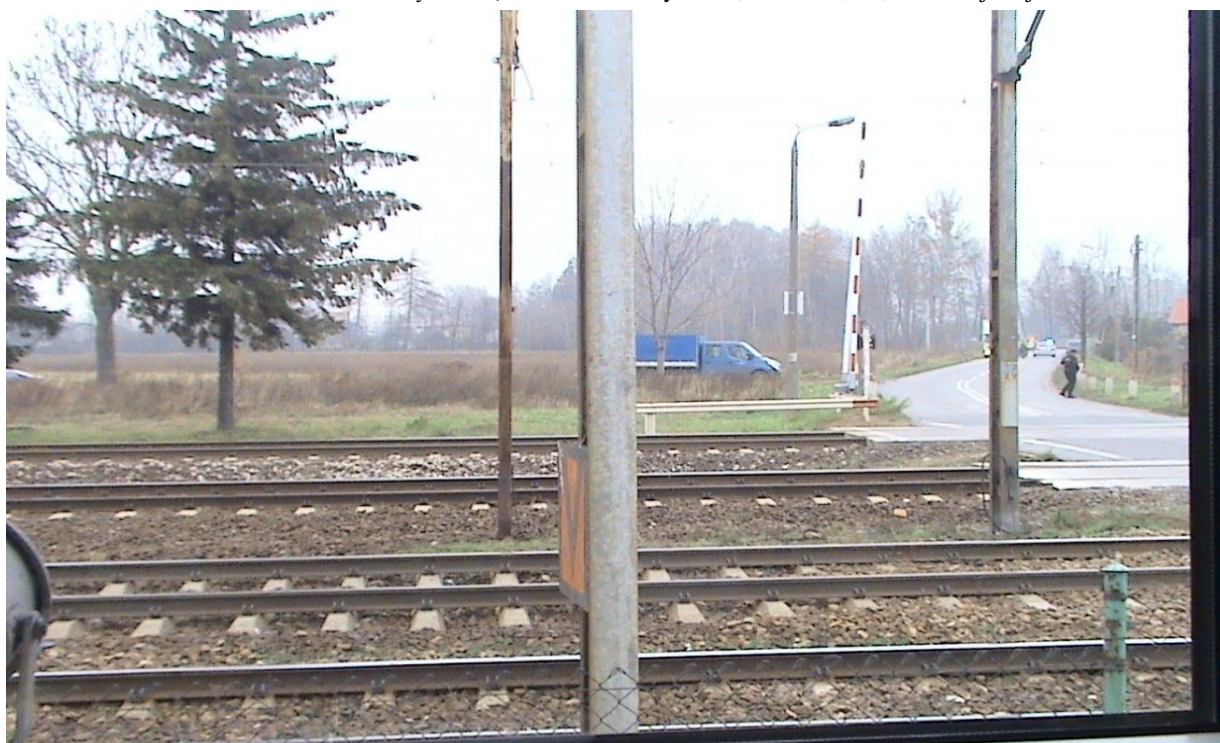
Widok ze stanowiska dróżnika przejazdowego z posterunku nr 1 „POM”

- niewłaściwa widoczność strefy niebezpiecznej ze stanowiska obsługi urządzeń rogatkowych w strażnicy, spowodowana brakiem okna z prawej strony czołowej ściany lub niewłaściwą lokalizacją nastawnika rogatki – prawie cała strefa niebezpieczna między rogatkami pozostaje niewidoczna,

W bocznej ścianie od strony drogi znajduje się okno, przez które dróżnik widzi okrągłe lustro pozwalające na obserwację drogi od strony Grodziska Mazowieckiego.

- 1) Zabudowa dodatkowego okna z prawej strony ściany czołowej strażnicy patrząc ze stanowiska pracy dróżnika przejazdowego lub zmiana lokalizacji urządzenia do

nastawiania rogatek, które umożliwi prawidłową obserwację całej strefy niebezpiecznej przejazdu.

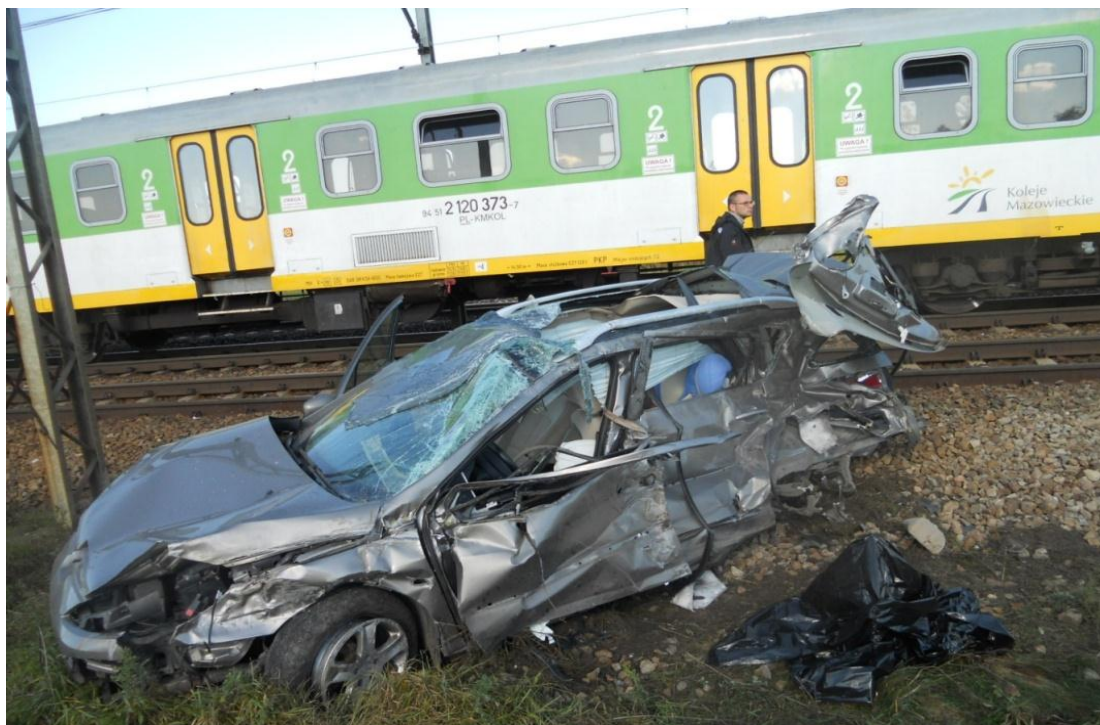
Samochód osobowy Peugeot 407 uczestniczący w wypadku – uszkodzenia stwierdzonej obrębie podstawowych układów mających wpływ na bezpieczeństwo jazdy samochodu powstały na skutek działania zewnętrznych sił doraźnych w trakcie wypadku. Nie ma podstaw do przyjęcia, że w/w pojazd mógł być niesprawny przed wypadkiem.

Widok samochodu marki Peugeot 407 po wypadku
