OPIS USZKODZEŃ SAMOLOTU

W odległości około 2,7 km przed progiem drogi startowej samolot Tu-154M nr 101 znalazł się poniżej nakazanej ścieżki zniżania i kontynuował zmniejszanie wysokości lotu. Około 30 m przed bliższą radiolatarnią (BRL) samolot znalazł się na tyle nisko, że nastąpił kontakt z pierwszą przeszkodą terenową (1099 m od progu pasa, 39 m w lewo od jego osi). Końcówka prawego skrzydła uderzyła w wierzchołek brzozy na wysokości około 10 m, w wyniku czego przycięte zostały cienkie gałązki o długości około 1 m (rys. 1). Zderzenie to nie spowodowało uszkodzeń mających wpływ na zdolność samolotu do lotu (prawdopodobnie powstały tylko miejscowe uszkodzenia powłoki lakierniczej na krawędzi natarcia skrzydła).

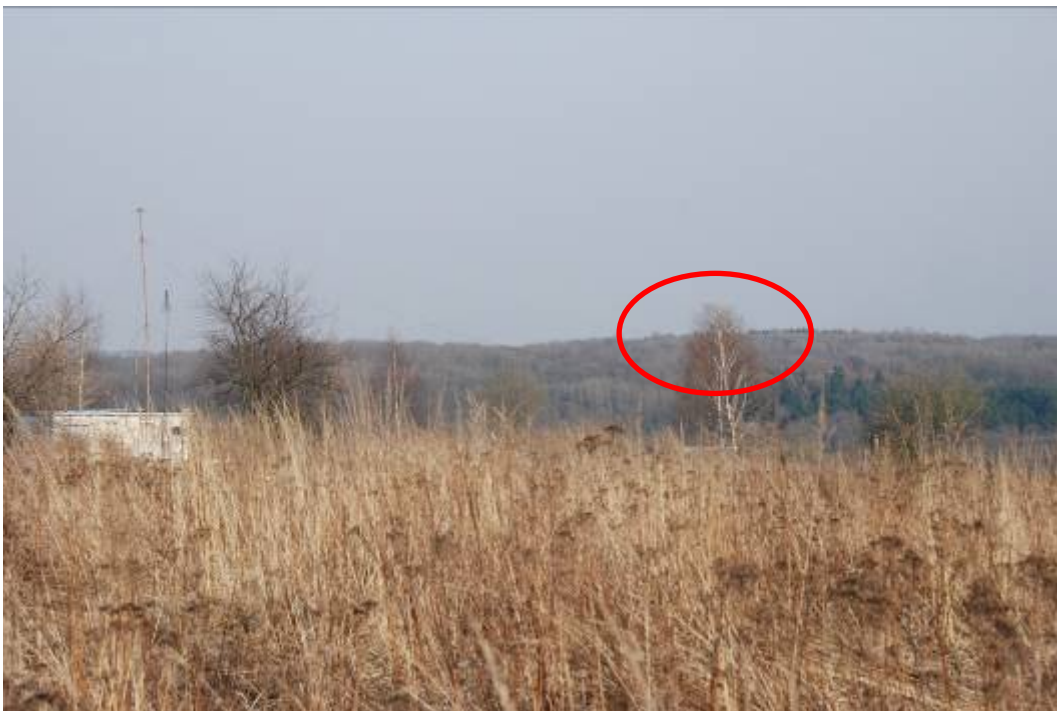
Rys. 1. Brzoza ze ściętymi wierzchołkami

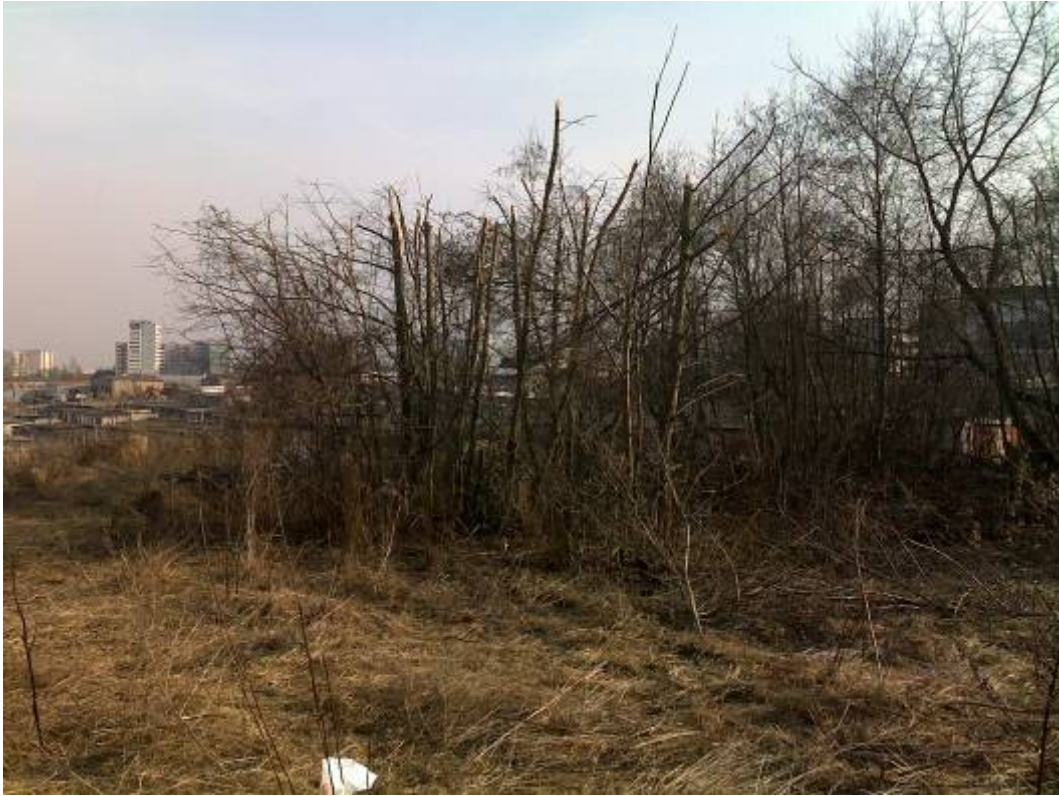
- dwie kępy młodych brzózek – przycięte krawędzią lewego skrzydła;
- grupa młodych brzózek, topoli i innych drzew – połamane krawędzią natarcia lewego skrzydła samolotu (rys. 2).

Rys. 2. Grupa młodych drzew ściętych lewym skrzydłem

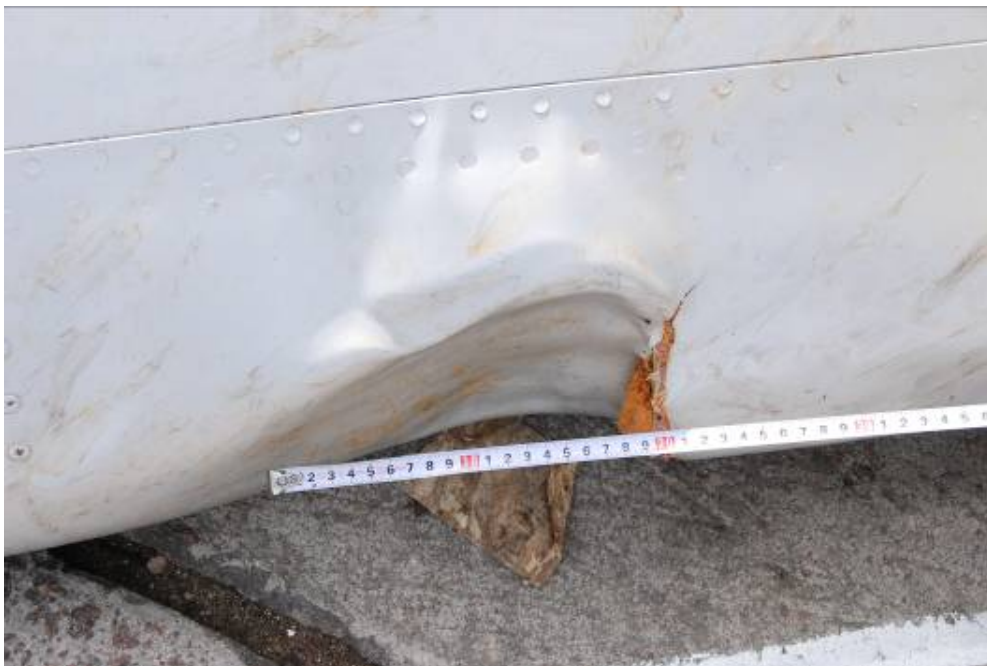
Zderzenia spowodowały charakterystyczne wgniecenia na krawędzi natarcia skrzydła oraz odkształcenia i liczne rozerwania poszycia na dolnej powierzchni skrzydeł oraz wychylonych kłapach zaskrzydłowych (rys. 3). Niewykluczone, że w tym momencie powstały pierwsze uszkodzenia wiązek przewodów elektrycznych.

Rys. 3. Charakterystyczne owalne wgniecenia na krawędzi natarcia skrzydeł

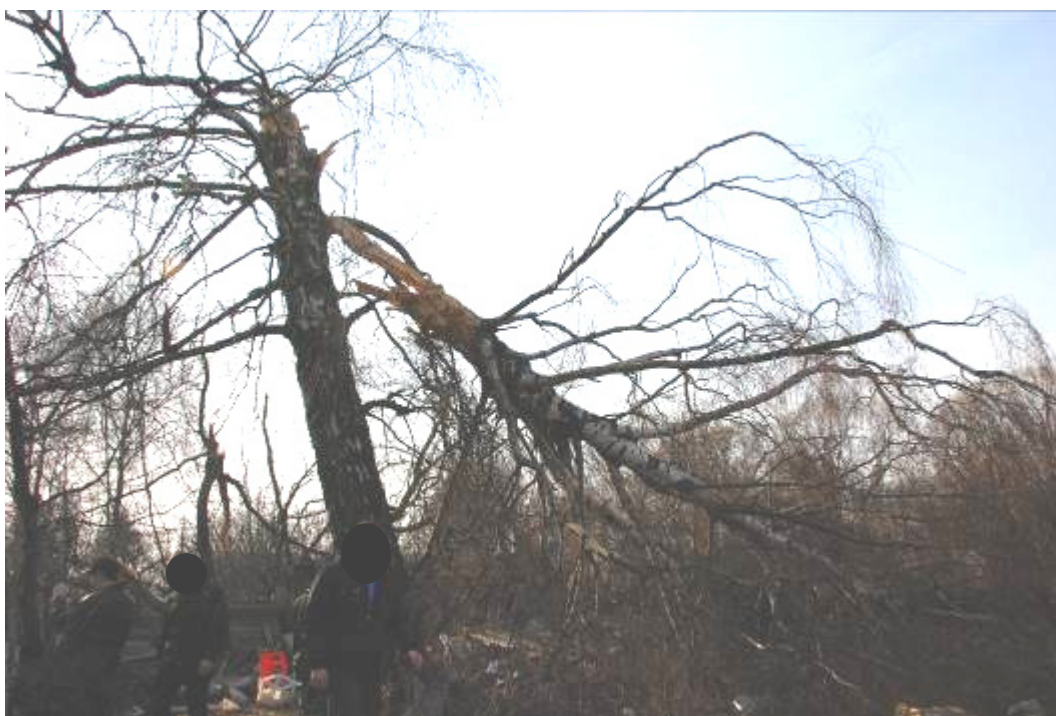
W odległości 855 m od progu pasa, 63 m w lewo od jego osi (około 350 m od miejsca upadku) samolot lewym skrzydłem uderzył w brzozę o średnicy pnia około 30 cm. Uderzenie w konar brzozy nastąpiło na wysokości 5,1 m (rys. 4). Skutkiem tego uderzenia była utrata części lewego skrzydła o długości ok. 6,1 m wraz z lewą lotką i dwiema sekcjami slotów. Oderwanie fragmentu skrzydła nastąpiło pomiędzy żebrami nr 27 i 28. W efekcie utraty tak dużego fragmentu lewego skrzydła rozszczelniony został zbiornik paliwowy nr 3 tego skrzydła.

Zderzenie to spowodowało jednocześnie rozszczelnienie wszystkich trzech instalacji hydraulicznych – przerwane zostały przewody hydrauliczne zasilające mechanizm sterowania lewej lotki typu RP-55. Rozerwaniu przewodów hydraulicznych towarzyszył ubytek płynu hydraulicznego z instalacji oraz spadek ciśnienia w każdej z nich.

Rys. 4. Zderzenie z brzozą spowodowało oderwanie części lewego skrzydła

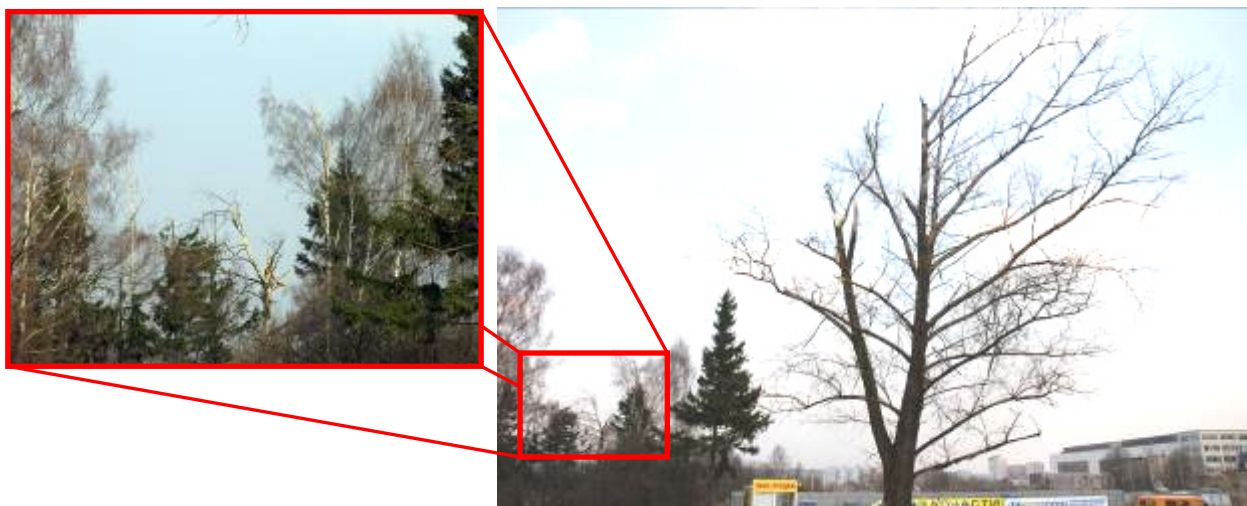
Po przebyciu kolejnych 200 m samolot zderzał się z konarami drzew o średnicy do 20 cm, które powodowały dalsze wgniecenia na krawędziach natarcia i uszkodzenia poszycia oraz oderwanie lewej części stabilizatora z lewym sterem wysokości.

Rys. 5. Drzewa, które spowodowały dalsze uszkodzenia na krawędziach natarcia skrzydeł oraz oderwanie lewego statecznika poziomego

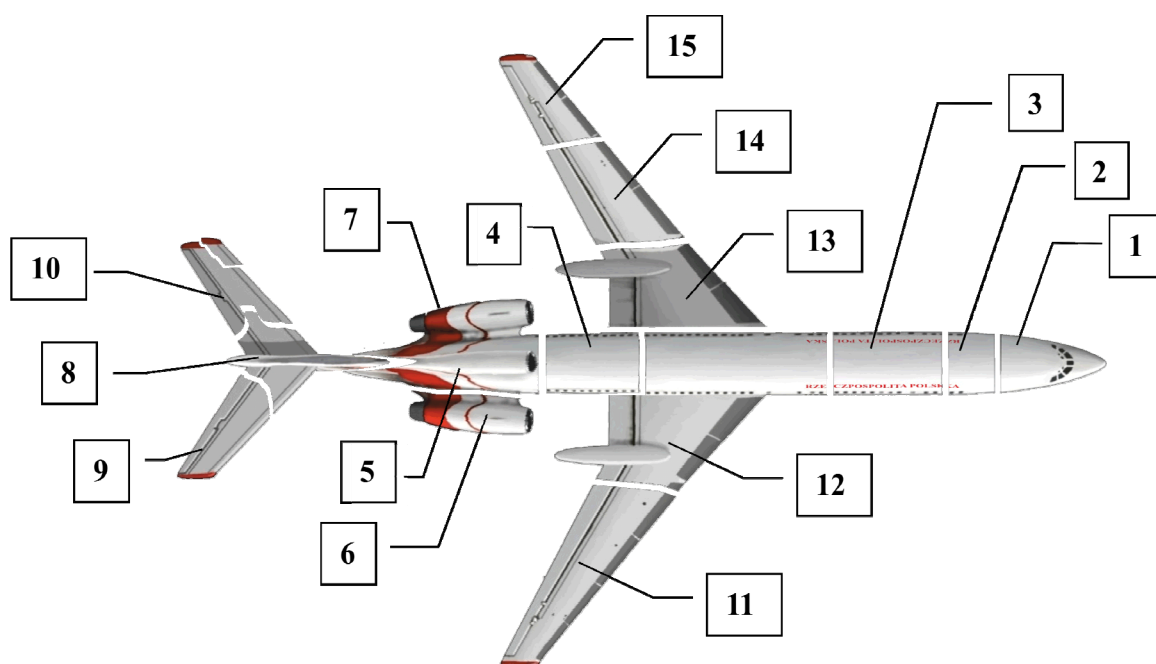
W wyniku tego zderzenia płatowiec samolotu został porozrywany na fragmenty przedstawione na rys. 6.

Rys. 6. Graficzne przedstawienie zachowanych fragmentów samolotu

W chwili zderzenia z ziemią samolot był w pozycji odwróconej – kąt przechylenia wynosił około -150° , kąt pochylenia -6° (przód samolotu lekko opuszczony do dołu). Bezpośrednio przed upadkiem samolot poruszał się po torze nachylonym do ziemi pod kątem $10-12^{\circ}$ z kursem około 240° . Kąt ślizgu samolotu wynosił około 20° . Zderzenie tego typu klasyfikowane jest jako uderzenie małej energii pod małym kątem. Podmokły teren oraz zarośla wyłumiły energię zderzenia i ograniczyły wielkość pożaru, jaki wystąpił na miejscu wypadku. Decydujący wpływ na charakter i rozmiar uszkodzeń konstrukcji miała pozycja, w jakiej znalazł się samolot w ostatniej fazie lotu.

Kontakt z ziemią miały najpierw pozostała część lewego skrzydła oraz statecznik pionowy. Po uderzeniu w ziemię nastąpiło oderwanie prawego statecznika poziomego z prawym sterem wysokości, a następnie całego statecznika pionowego ze sterem kierunku. Jednocześnie niszczeniu ulegało lewe skrzydło samolotu. Następnie z ziemią zderzył się kadłub samolotu. Ponieważ samolot był obrócony o kąt około -150° , pierwszy kontakt z podłożem miała najsłabsza górna jego część. Poszycie i elementy konstrukcyjne górnej części kadłuba zostały porozrywane i zmiążdżone już w chwili pierwszego uderzenia o ziemię. Później zostało dociśnięte podłogą przedziału pasażerskiego, a następnie elementami centroplata z węzłami mocowania podwozia o największej wytrzymałości, a

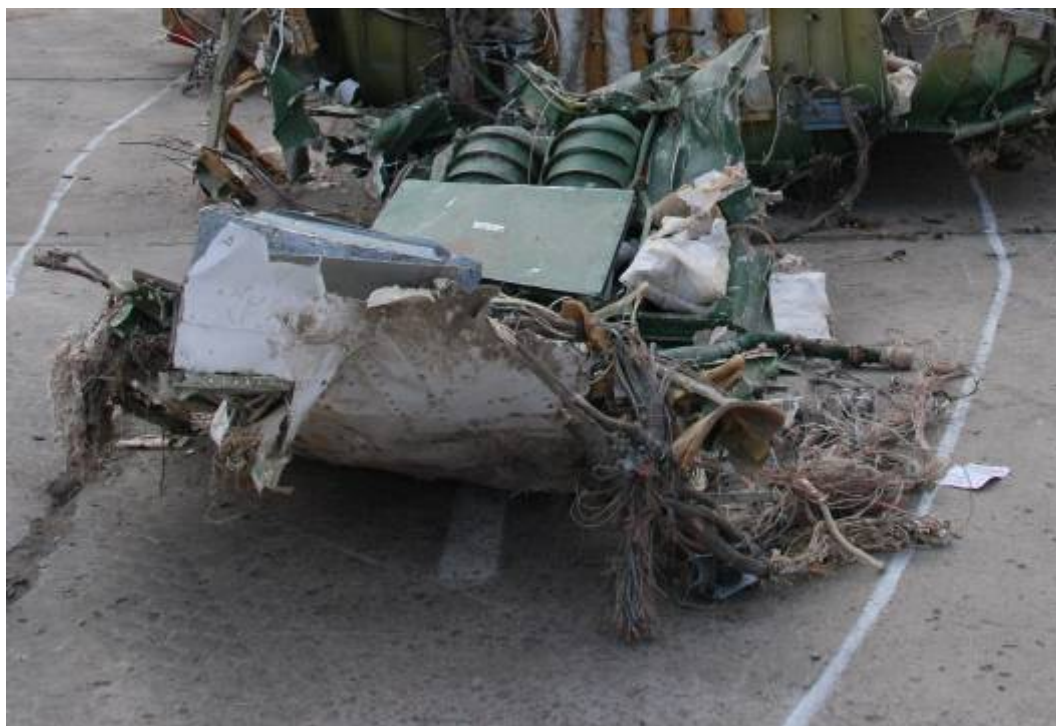
- a) zmiażdżona przednia dolna część od noska do wręgi nr 13 (rys. 7). Cała przednia część samolotu w tym osłona radaru, kabina załogi i wyposażenie w tej części kadłuba zostało zgniecione i porozrywane na małe fragmenty. Przyrządy pokładowe i wskaźniki stanowiące wyposażenie kabiny załogi miały liczne wgniecenia obudów i uszkodzenia szkielec. Większość z nich zachowała się przymocowana do pogniecionych fragmentów tablic przyrządów;

Rys. 7. Pozostałości przedniej części samolotu

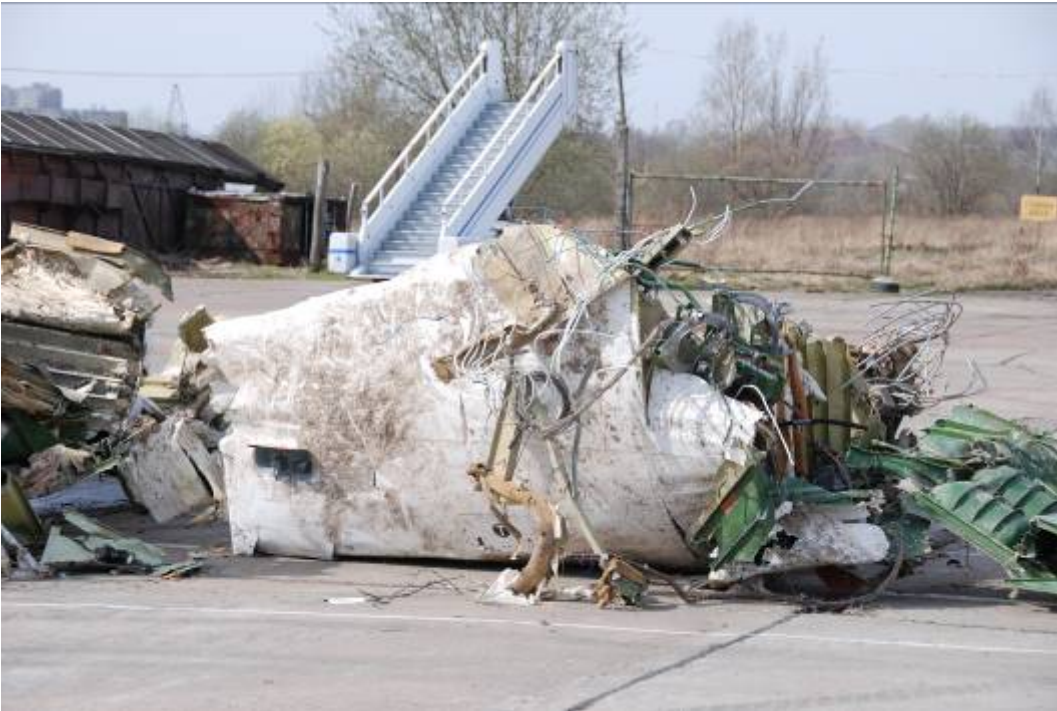
- b) fragment dolnej części pomiędzy wręgami nr 14 i nr 19 z przednią golenią podwozia i elementami jej mocowania (rys. 8). Zachowany fragment to dolna część kadłuba

w rejonie mocowania przedniej nogi podwozia. Cała górna część kadłuba z tego rejonu została porozrywana na drobne elementy;

Rys. 8. Fragment kadłuba w miejscu mocowania przedniej nogi podwozia

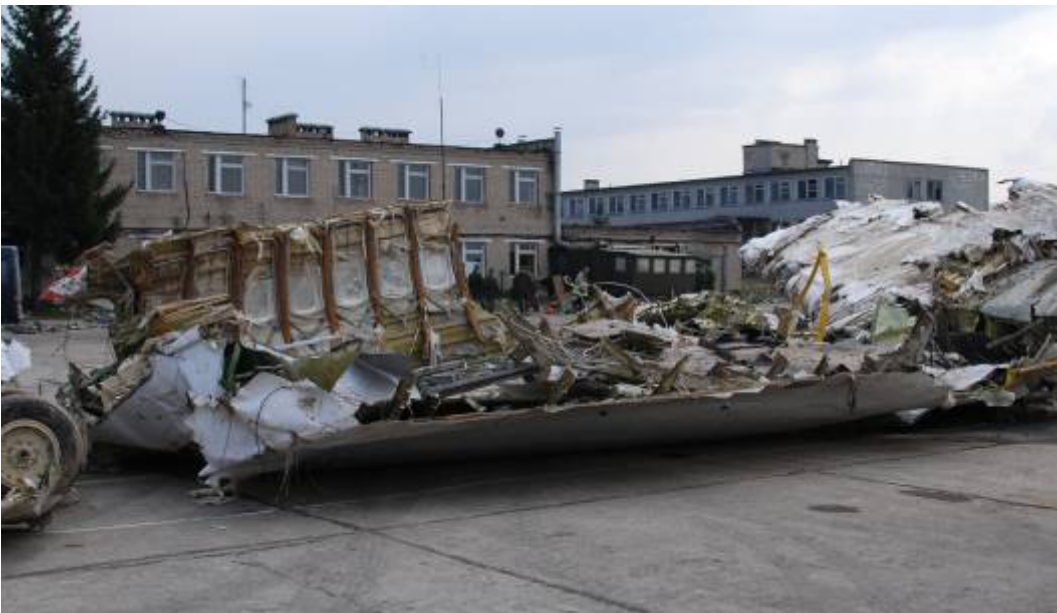
- c) fragment dolnej części, podłogi oraz prawej burty pomiędzy wręgami nr 21 i nr 31. (rys. 9). Zachowała się podłoga z powyrywaniem elementami mocowania wyposażenia, dolne poszycie kadłuba oraz fragment zewnętrznego poszycia kadłuba prawej burty;

Rys. 9. Przednia część kadłuba – pierwszy salonik

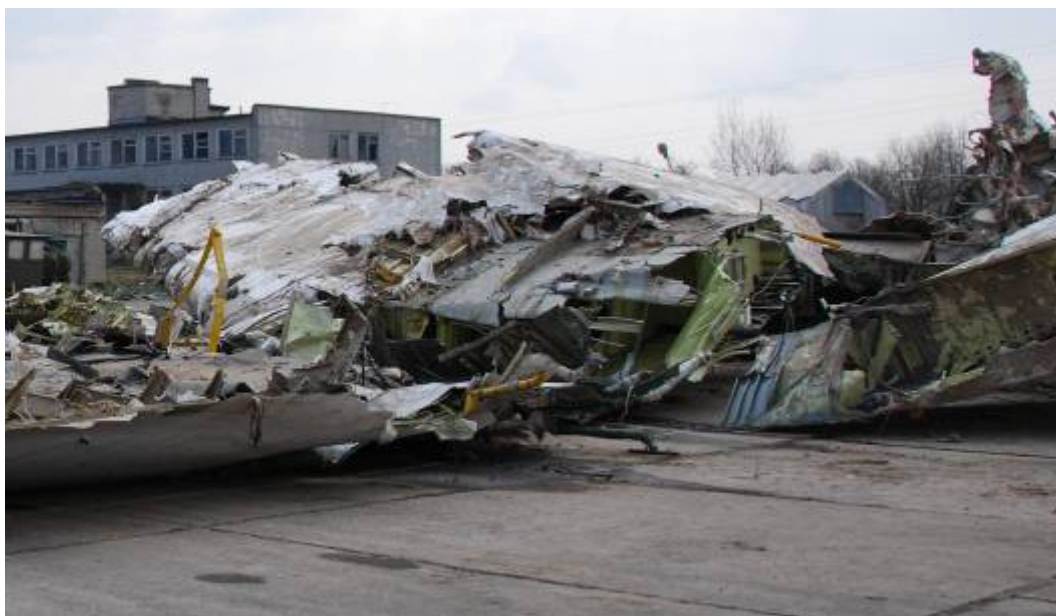
- d) dolna partia środkowej części pomiędzy wręgami kadłuba nr 41 i nr 49 z rozerwanym centroplątem. Rozerwanie centropląta nastąpiło niesymetrycznie. Z prawą jego częścią sięgającą do siedemnastego żebra skrzydła (poza mocowanie części odłączanej) wyrwane zostały dwa żebra lewej części centropląta (rys. 10). W porozrywanych zbiornikach paliwa nr 1 i nr 4 centropląta znajdowały się resztki paliwa lotniczego;

Rys. 10. Środkowa część kadłuba w rejonie centropląta

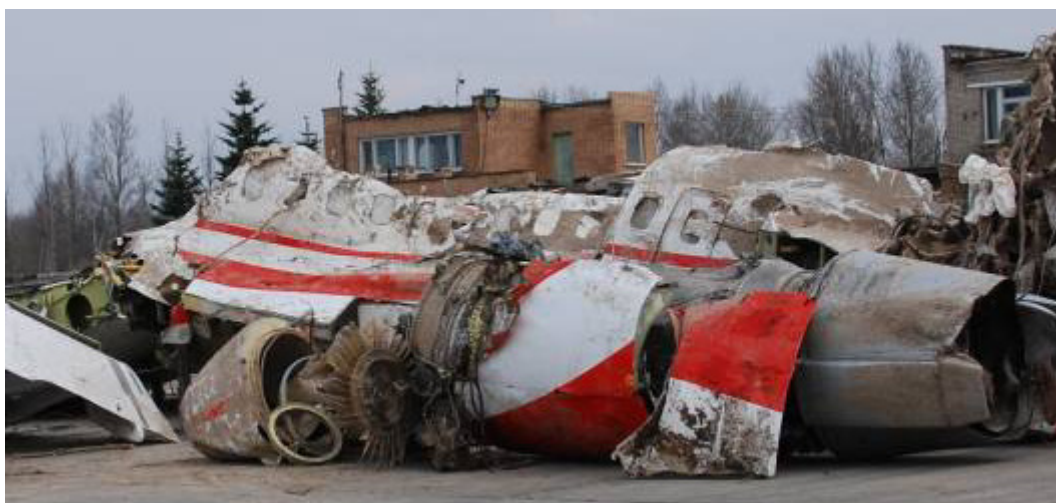
- e) dolna partia tylnej części z zagniecioną lewą burta pomiędzy wręgami nr 52 i nr 62 (rys. 11). Fragment obejmował pokrzywioną podłogę przedziału pasażerskiego, dolne poszycie kadłuba oraz fragmenty lewego, bocznego poszycia kadłuba. Prawa burta została oderwana od pozostałej części tego fragmentu kadłuba na wysokości podłogi przedziału pasażerskiego;

Rys. 11. Tylna część kadłuba – kabina pasażerska

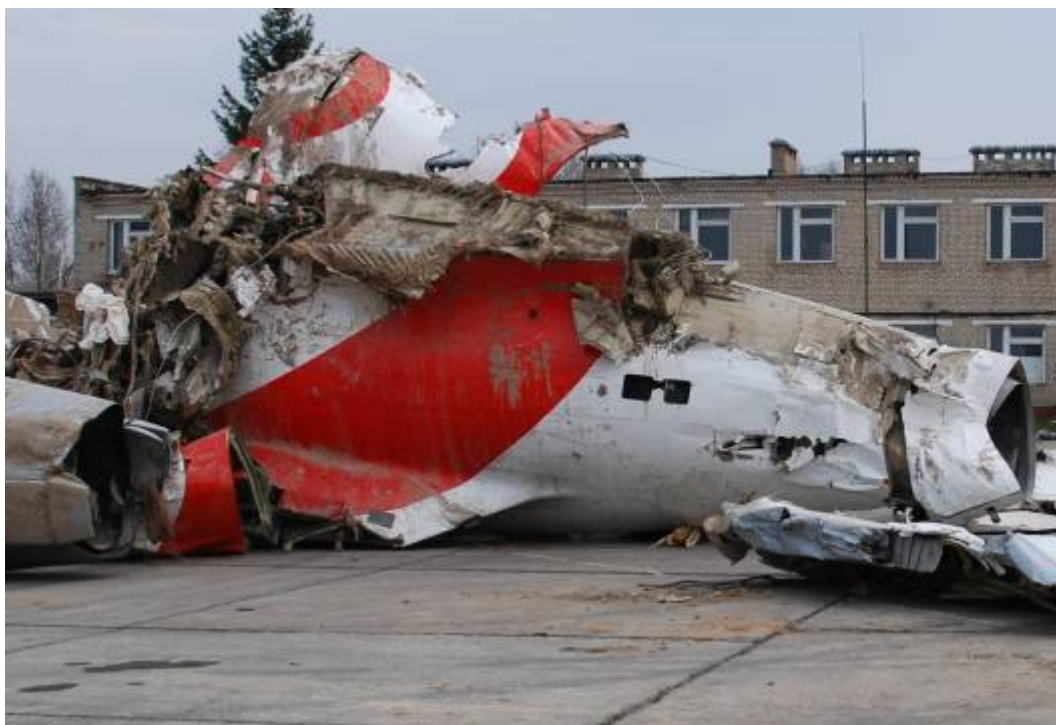
- f) końcowa część od przegrody hermetycznej (wręgi nr 66) do końca kadłuba z zabudowanym wewnątrz silnikiem nr 2 (rys. 12). Statecznik pionowy został oderwany od końcowej części kadłuba u nasady. Gondola silnika nr 1 została oderwana od kadłuba u jej nasady. Gondola silnika nr 3 została rozerwana – wraz z końcowym fragmentem kadłuba zachowała się górna część tej gondoli.

Rys. 12. Końcowa część kadłuba

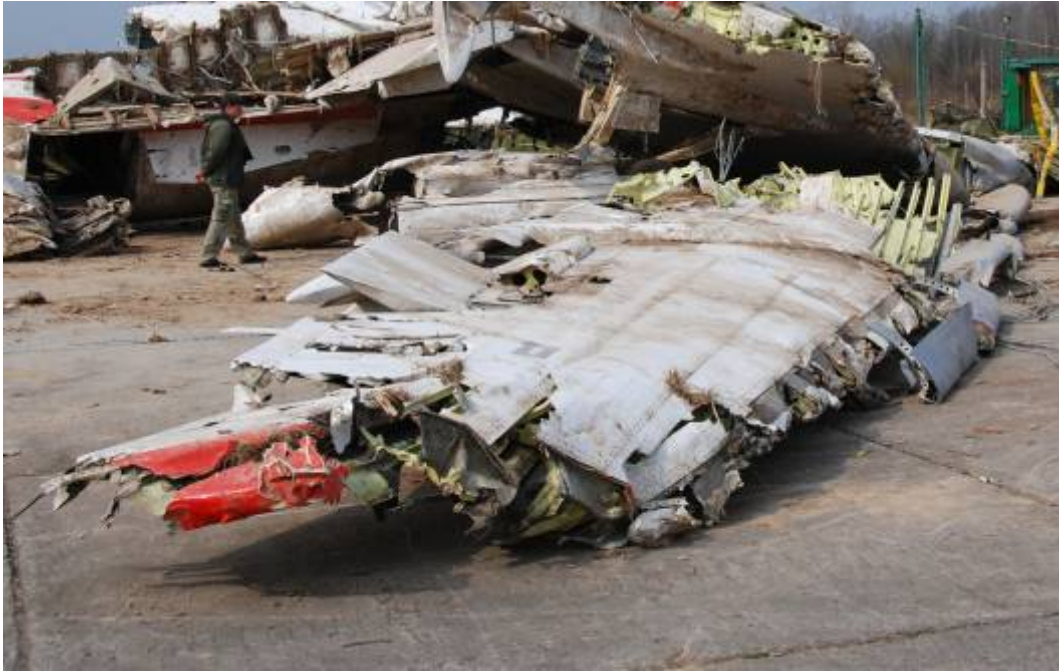
- a) prawa zewnętrzna część pomiędzy żebrami nr 20 i nr 44 (rys. 13). Na krawędzi natarcia i wysuniętych slotach liczne wgniecenia o owalnym kształcie. Połamane śruby mechanizmów wypuszczania slotów. Liczne rozerwania poszycia;

Rys. 13. Prawa część skrzydła

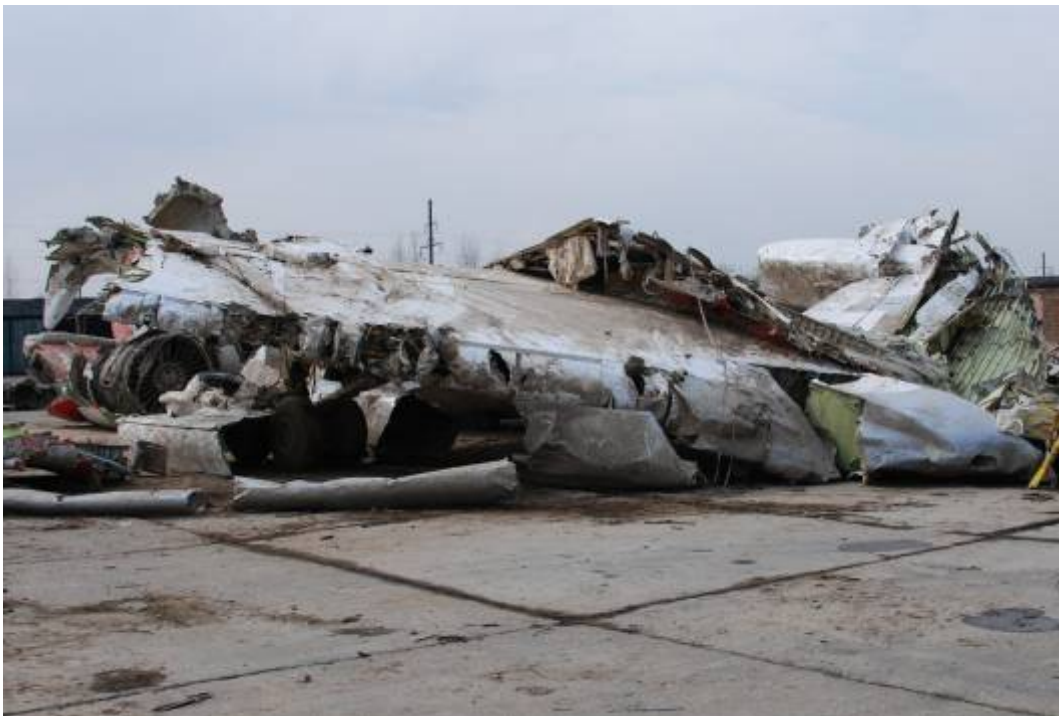
- b) prawa część z centroplatem pomiędzy żebrami nr 2 (lewego płata) i nr 17 (prawego płata) (rys. 14 i 15) – rozerwanie centroplata było niesymetryczne. Sloty zostały oderwane od konstrukcji skrzydła. Wgniecenia i rozerwania poszycia na krawędzi natarcia skrzydła sięgały przedniego dźwigara;

Rys. 14. Krawędź natarcia przykadłubowej części prawego skrzydła

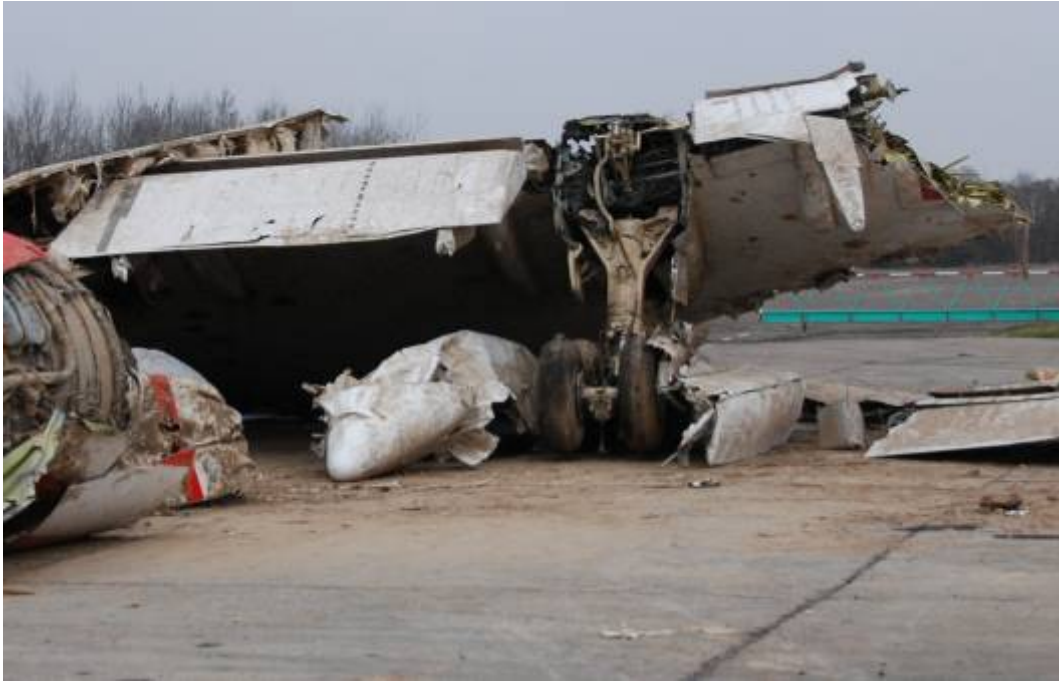
Rys. 15. Krawędź spływu prawego skrzydła oraz prawe podwozie główne

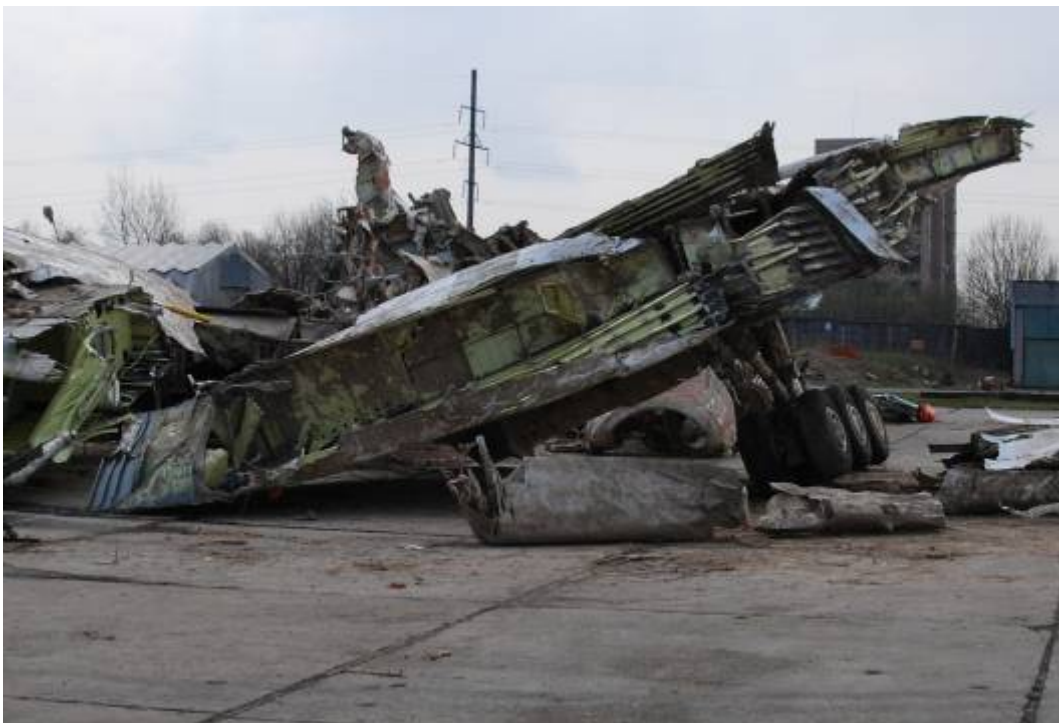
- c) lewe skrzydło pomiędzy żebrem nr 4 w centroplacie i nr 16 w odłączanej części (rys. 16 i 17). Poszycie rozerwane na krawędzi natarcia. Blachy poszycia odgięte do tyłu. Zerwane duże fragmenty górnego poszycia skrzydła. Zniszczenia lewego płata skrzydła były znacznie większe niż stwierdzone na płacie prawym;

Rys. 16. Rozerwana krawędź natarcia lewego skrzydła

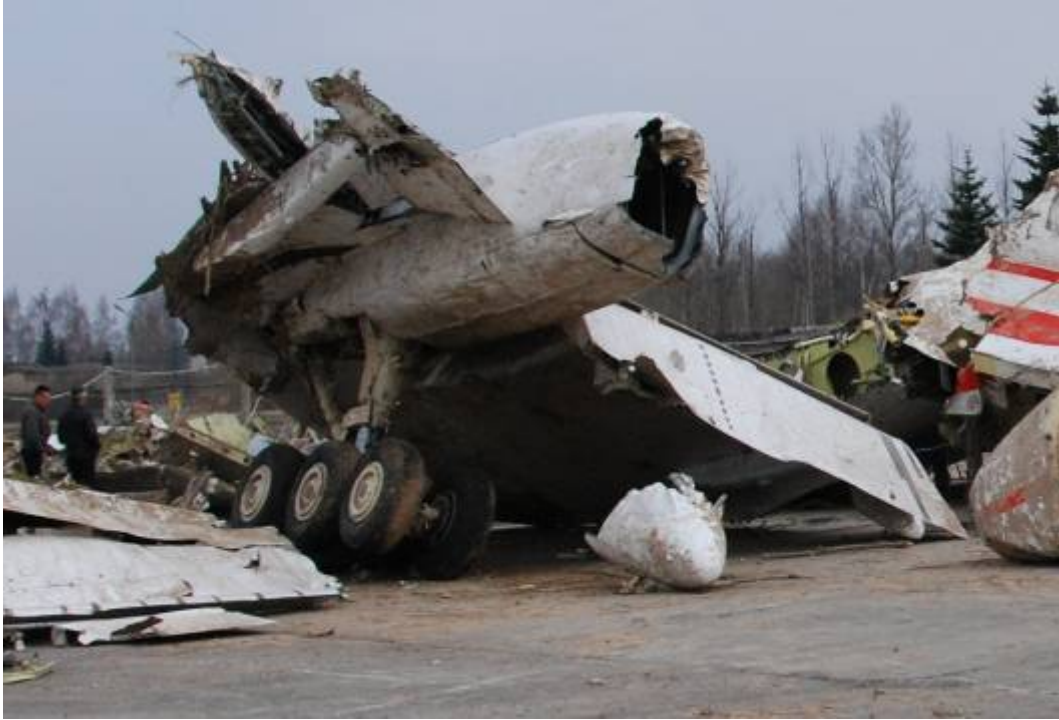
Rys.17. Krawędź spływu lewego skrzydła oraz lewe podwozie główne

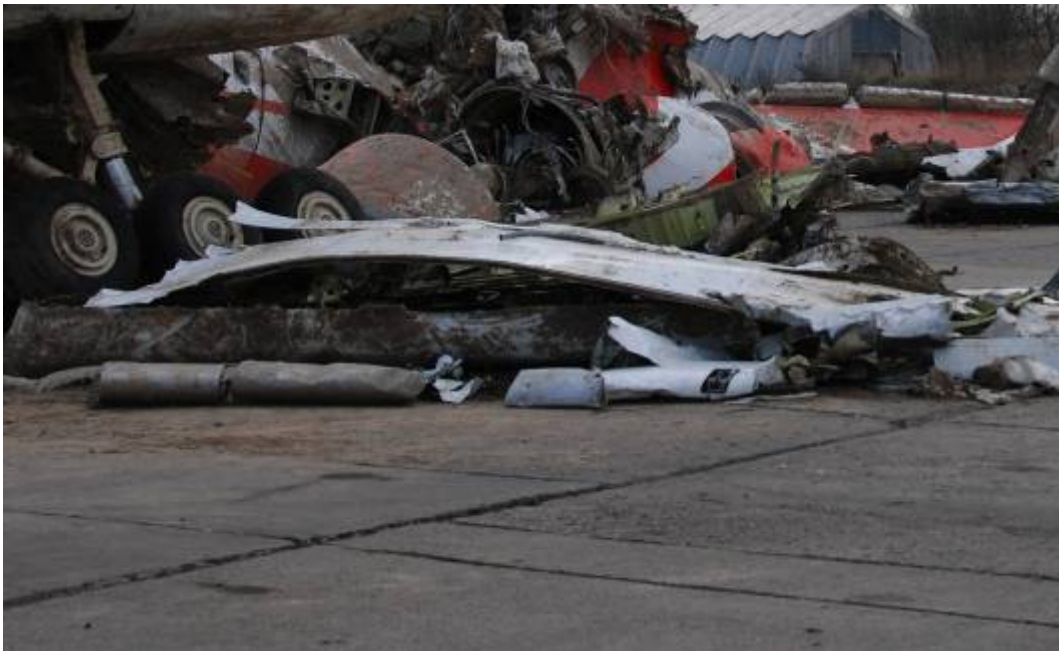
- d) lewa część pomiędzy żebrami nr 18 i nr 24 (rys. 18). Fragment znacznie zniekształcony – poskręcane dźwigary, porozrywane poszycie. Wszystkie śruby mechanizmu wysuwania slotów urwane;

Rys. 18. Środkowa część lewego skrzydła

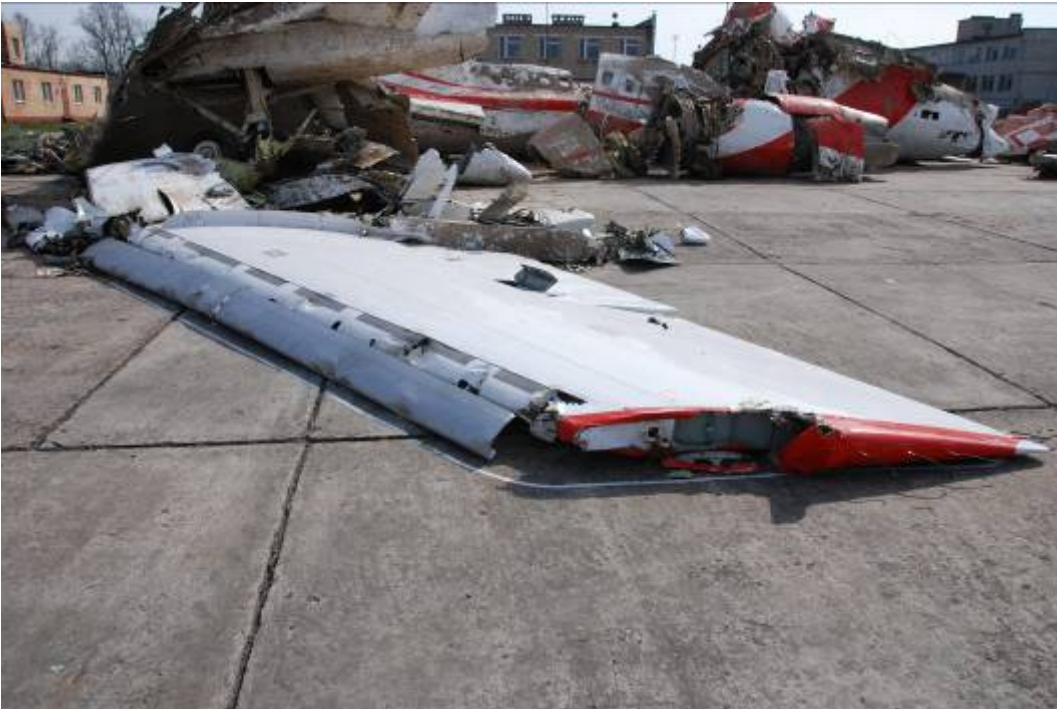
- e) zewnętrzna część lewego skrzydła od wręgi nr 28 do jego końca (rys. 19) – fragment oderwany po zderzeniu z dużą brzozą. Względnie dobrze zachowany fragment

skrzydła. Niewielkie wgniecenia o owalnym kształcie na krawędzi natarcia (slocie).
Oderwany przedni fragment opływu na końcówce skrzydła;

Rys. 19. Lewa końcówka skrzydła

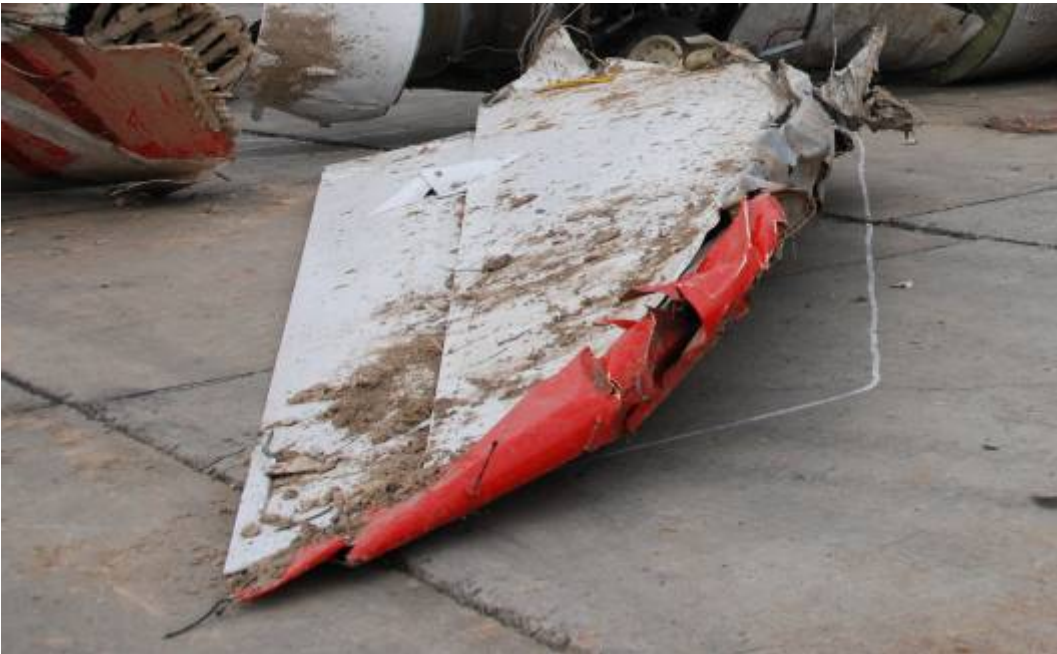
Prawa część statecznika oderwana w odległości 1 m od miejsca mocowania w stateczniku pionowym. Liczne wgniecenia na krawędzi natarcia, skrzywienie konstrukcji statecznika (rys. 20).

Rys. 20. Prawa część statecznika poziomego ze sterem wysokości

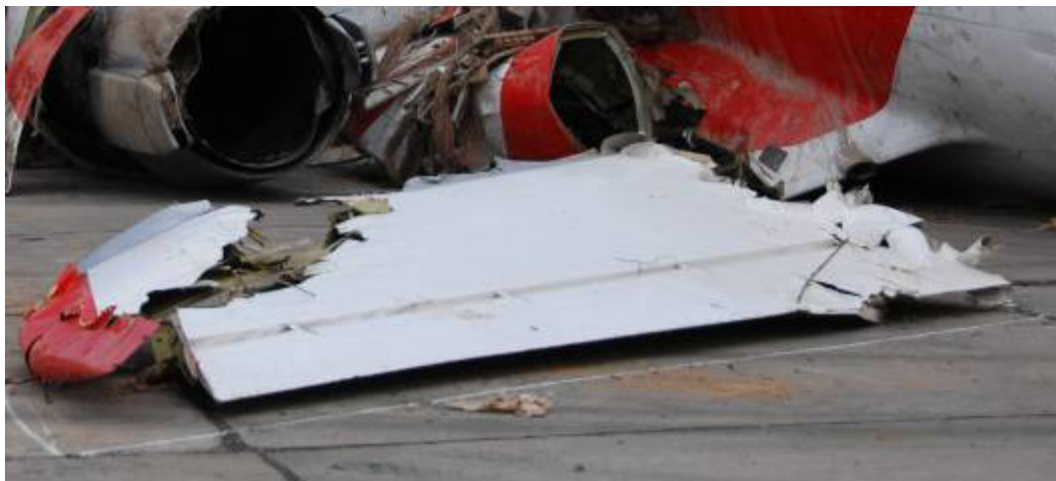
Lewa część statecznika oderwana w odległości 1,5 m od miejsca mocowania w stateczniku pionowym. Oderwany fragment (zewnątrzny narożnik), krawędź oderwania poszarpana. Liczne wgniecenia o owalnym kształcie na krawędzi natarcia (rys. 21). Lewy statecznik oddzielił się od płatowca jeszcze przed zderzeniem samolotu z ziemią.

Rys. 21. Lewa część statecznika poziomego ze sterem wysokości

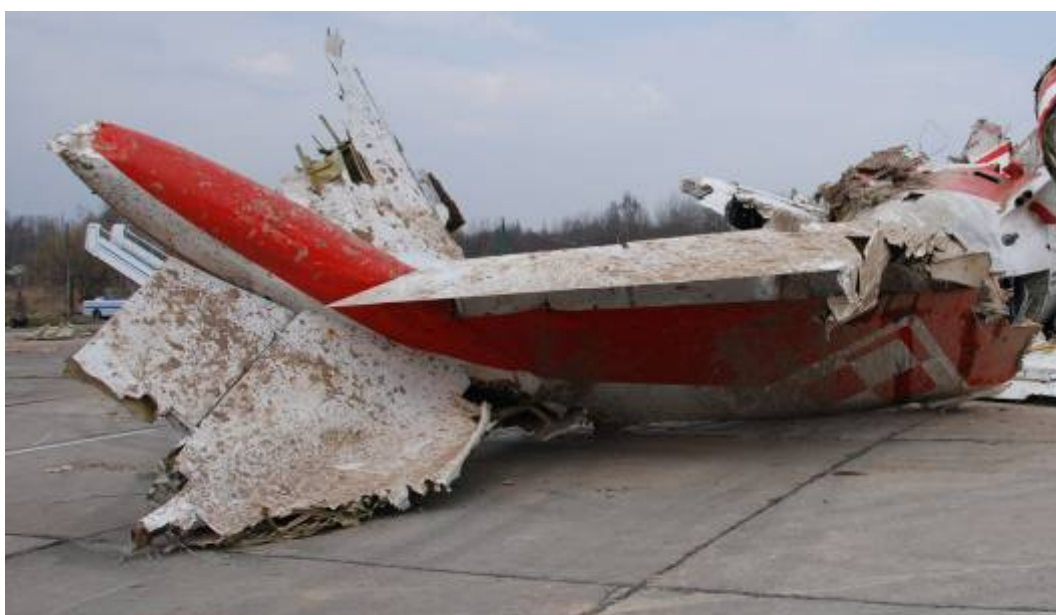
Oderwane od końcowej części kadłuba u nasady. Zmiażdżona przednia część osłony aerodynamicznej mechanizmu przestawiania statecznika poziomego. Mechanizm przestawiania statecznika poziomego intensywnie zanieczyszczony błotem. Wychylenie trzonu mechanizmu odpowiada ustawieniu statecznika poziomego na -3° . Zerwane poszycie na krawędzi natarcia statecznika pionowego. Ster kierunku zachował się zamocowany do statecznika pionowego – wychylony w lewo o kąt około 20° (rys. 22).

Rys. 22. Statecznik pionowy

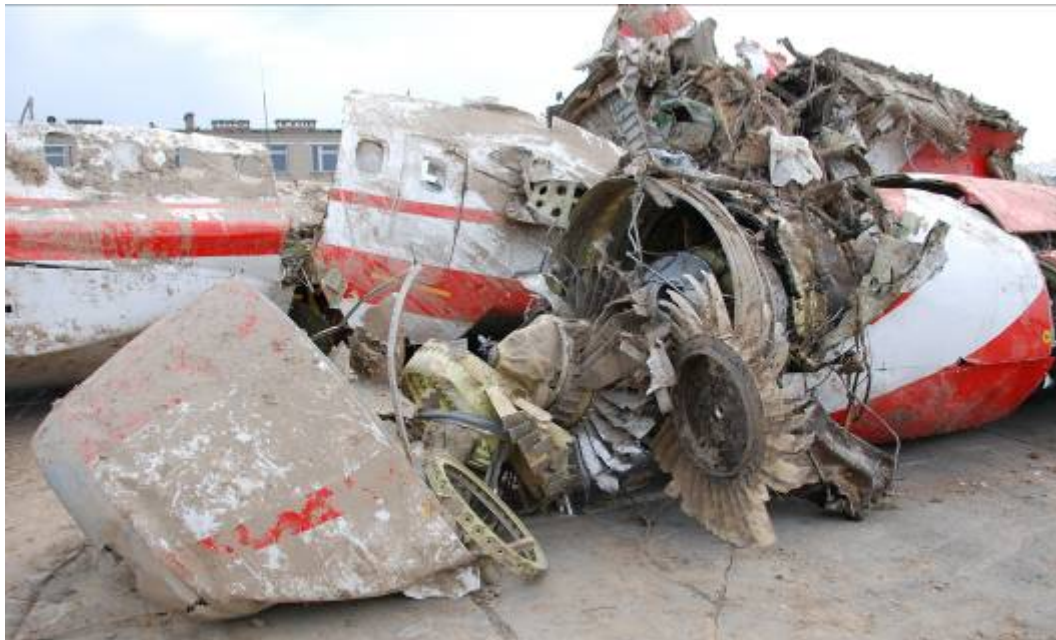
Silnik nr 1 (lewy) oderwany od konstrukcji samolotu. Tarcze sprężarki niskiego ciśnienia oddzielone od silnika. Łopaty wirnika zgięte przeciwnie do kierunku obrotów (rys. 23).

Rys. 23. Silnik lewy

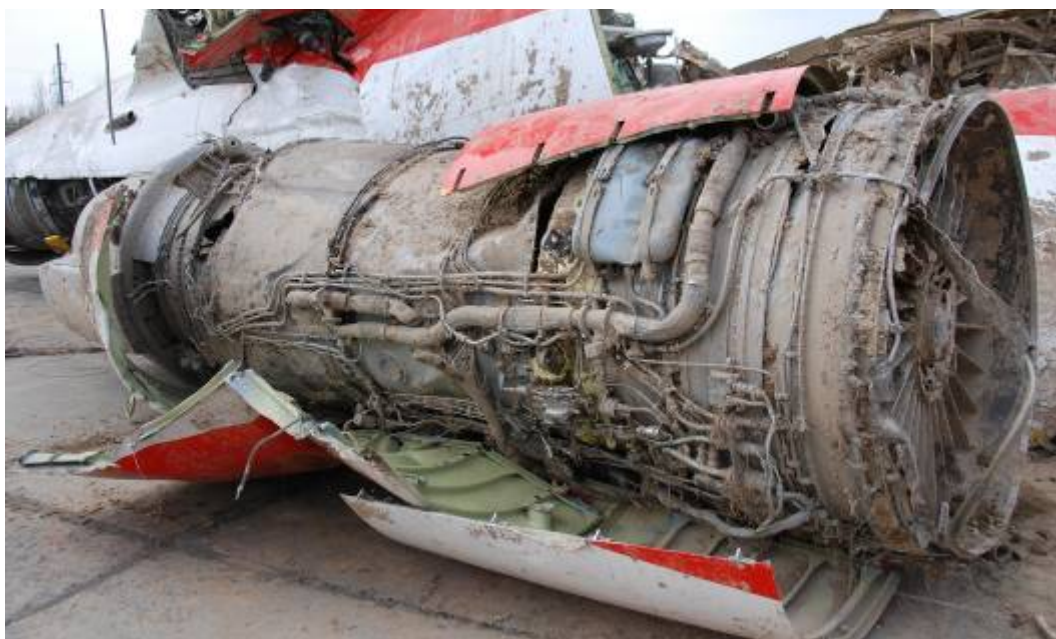
Silnik nr 3 (prawy) oderwany od konstrukcji samolotu, intensywnie zanieczyszczony błotem (rys. 24). Łopaty wirnika zgięte przeciwnie do kierunku obrotów.

Rys. 24. Silnik prawy

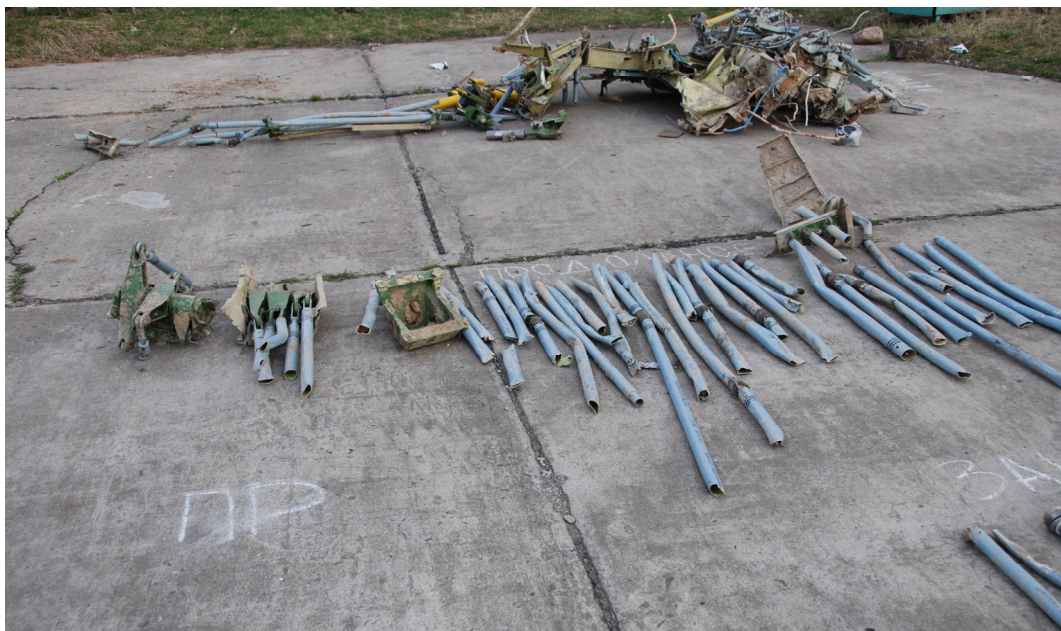
Zachowały się fragmenty wolantów oraz zdeformowane pedały wraz z mechanizmami znajdującymi się pod podłogą kabiny załogi. Ciężna z układów sterowania sterem wysokości, lotkami i sterem kierunku mają liczne rozerwania w miejscach nitowania do końcówek oraz na prostych odcinkach (rys. 25 i 26). Linki układu sterowania porwane.

Rys. 25. Ciężna układu sterowania samolotem

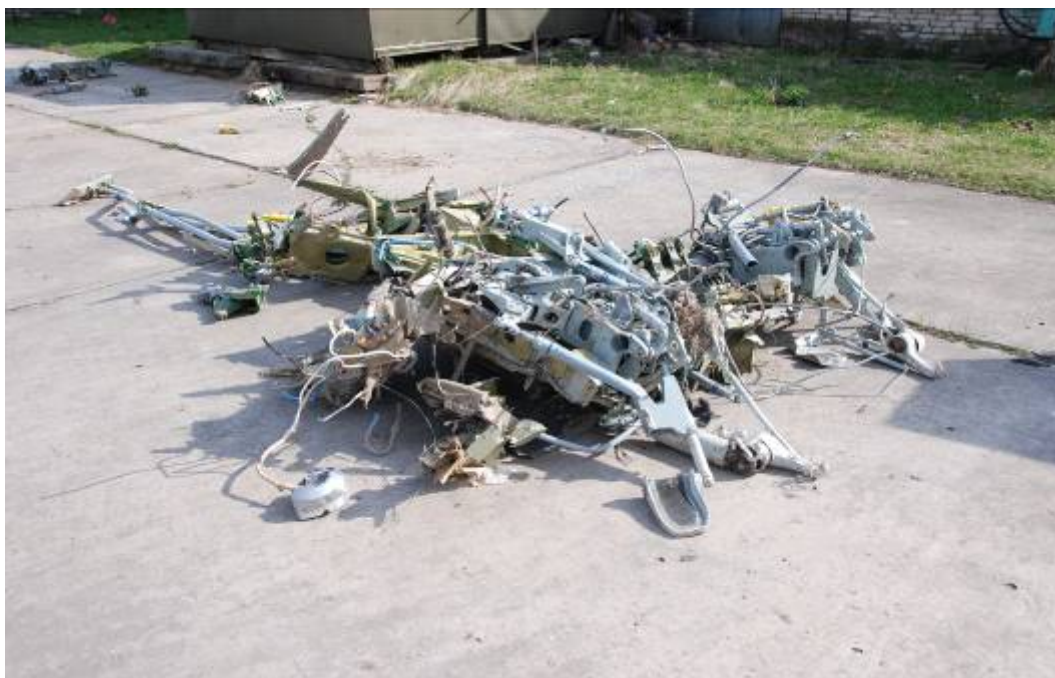
Rys. 26. Pozostałości układu sterowania samolotem – elementy zabudowane w kokpicie i pod podłogą kabiny załogi

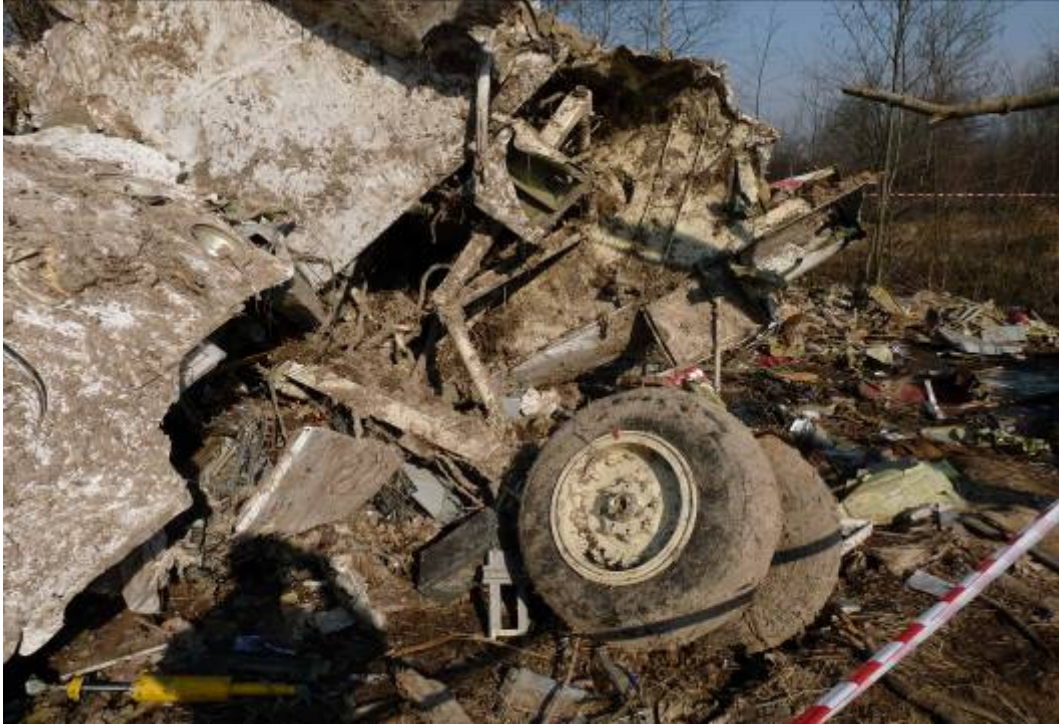
Przednia goleń podwozia ze śladami uderzeń zachowała się przymocowana do fragmentu przedniej części kadłuba samolotu. Zastrzał przedniej goleni podgięty. Golenie podwozia głównego z niewielkimi śladami uderzeń konarów drzew widoczne w szczególności na osłonach zastrzałów. Podwozie w pozycji wypuszczonej zablokowane. Koła podwozia głównego i przedniego bez widocznych śladów uszkodzeń, zabłocone (rys. 27-29).

Rys. 27. Podwozie przednie

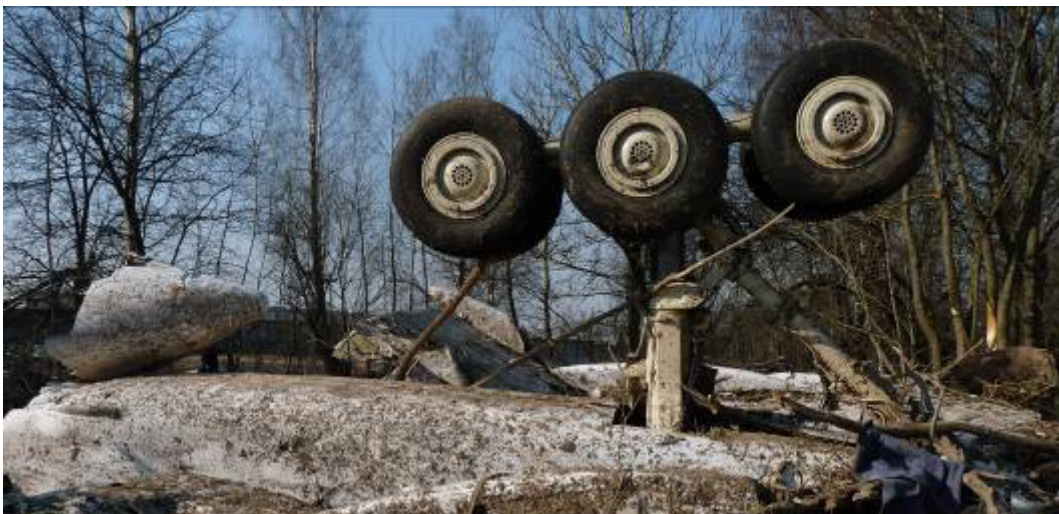
Rys. 28. Lewe podwozie główne
