OPIS USZKODZEŃ SAMOLOTU

W odległości około 2,7 km przed progiem drogi startowej samolot Tu-154M nr 101 znalazł się poniżej nakazanej ścieżki zniżania i kontynuował zmniejszanie wysokości lotu. Około 30 m przed bliższą radiolatarnią (BRL) samolot znalazł się na tyle nisko, że nastąpił kontakt z pierwszą przeszkodą terenową (1099 m od progu pasa, 39 m w lewo od jego osi). Końcówka prawego skrzydła uderzyła w wierzchołek brzozy na wysokości około 10 m, w wyniku czego przycięte zostały cienkie gałązki o długości około 1 m (rys. 1). Zderzenie to nie spowodowało uszkodzeń mających wpływ na zdolność samolotu do lotu (prawdopodobnie powstały tylko miejscowe uszkodzenia powłoki lakierniczej na krawędzi natarcia skrzydła).

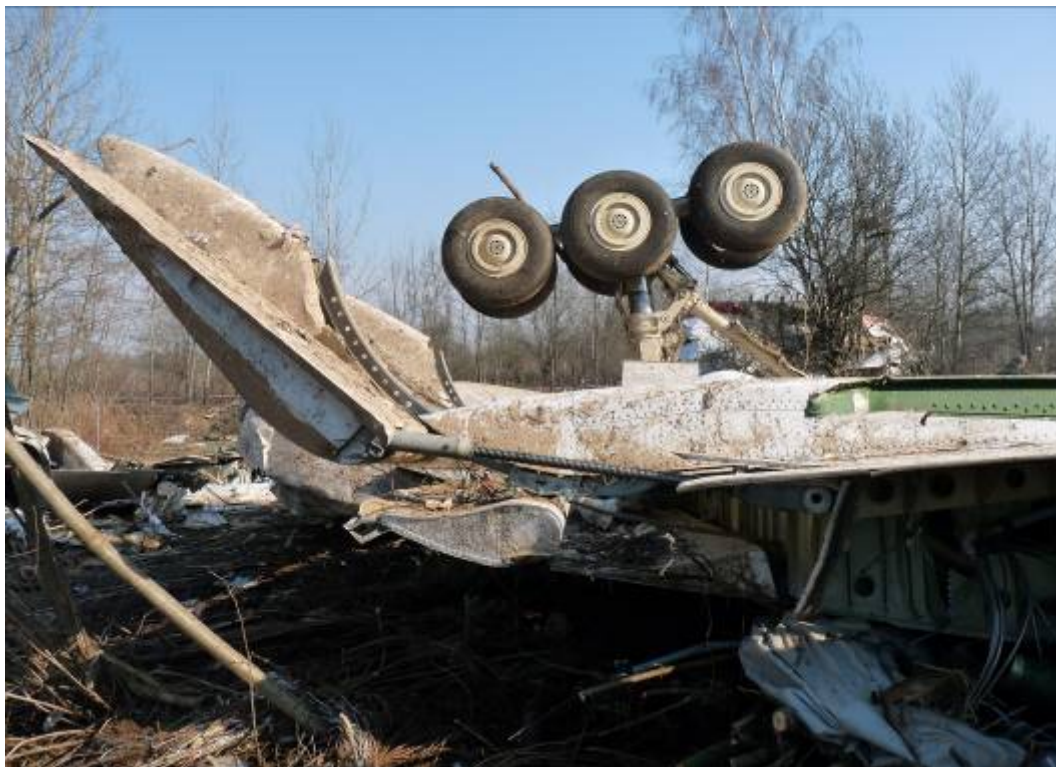
Przednia goleń podwozia ze śladami uderzeń zachowała się przymocowana do fragmentu przedniej części kadłuba samolotu. Zastrzał przedniej goleni podgięty. Golenie podwozia głównego z niewielkimi śladami uderzeń konarów drzew widoczne w szczególności na osłonach zastrzałów. Podwozie w pozycji wypuszczonej zablokowane. Koła podwozia głównego i przedniego bez widocznych śladów uszkodzeń, zabłocone (rys. 27-29).

Rys. 29. Prawe podwozie główne

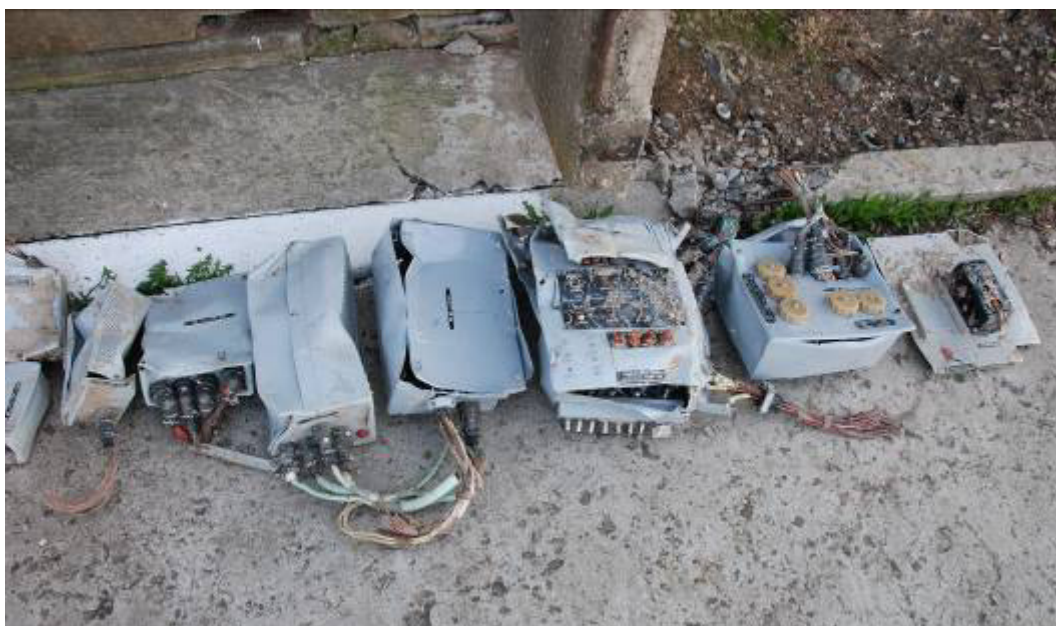
Wiązki przewodów elektrycznych porozrywane. Skrzynki sterowania zdeformowane. Pogięte i pourywane dźwigienki przełączników (rys. 30). Obudowy akumulatorów pokładowych zdeformowane. Część ogniw rozszczelniona.

Rys. 30. Skrzynki sterowania instalacji elektrycznej

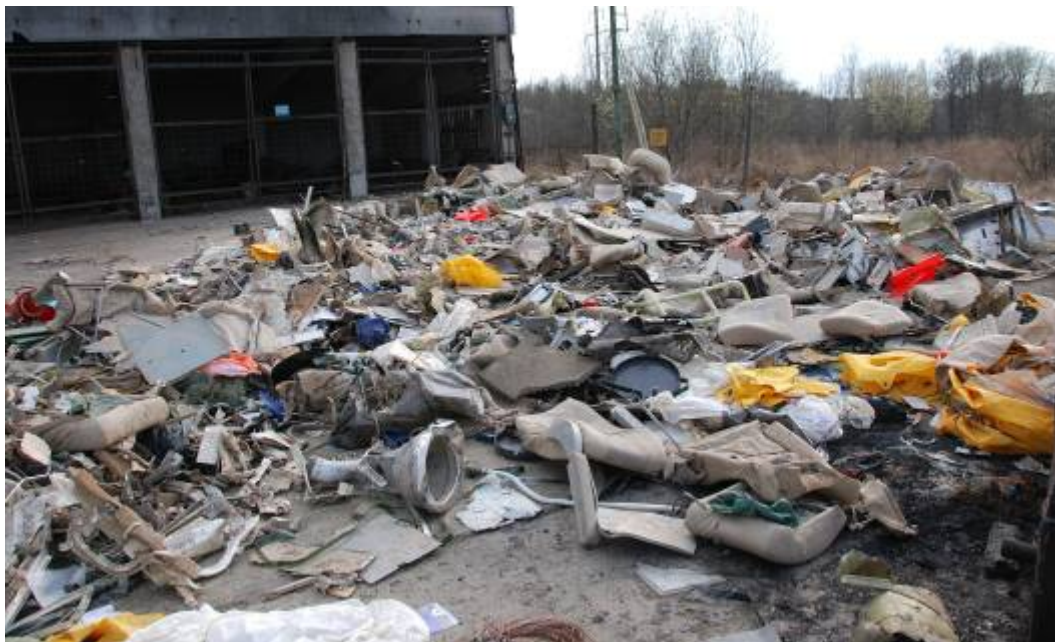
Fotele pasażerskie wyrwane z mocowań, porozrywane na części. Osłony wewnętrzne ścian kabiny pasażerskiej połamane na drobne fragmenty (rys. 31). Kamizelki ratunkowe porzrzucone w miejscu upadku samolotu.

Rys. 31. Pozostałości wyposażenia kabiny pasażerskiej

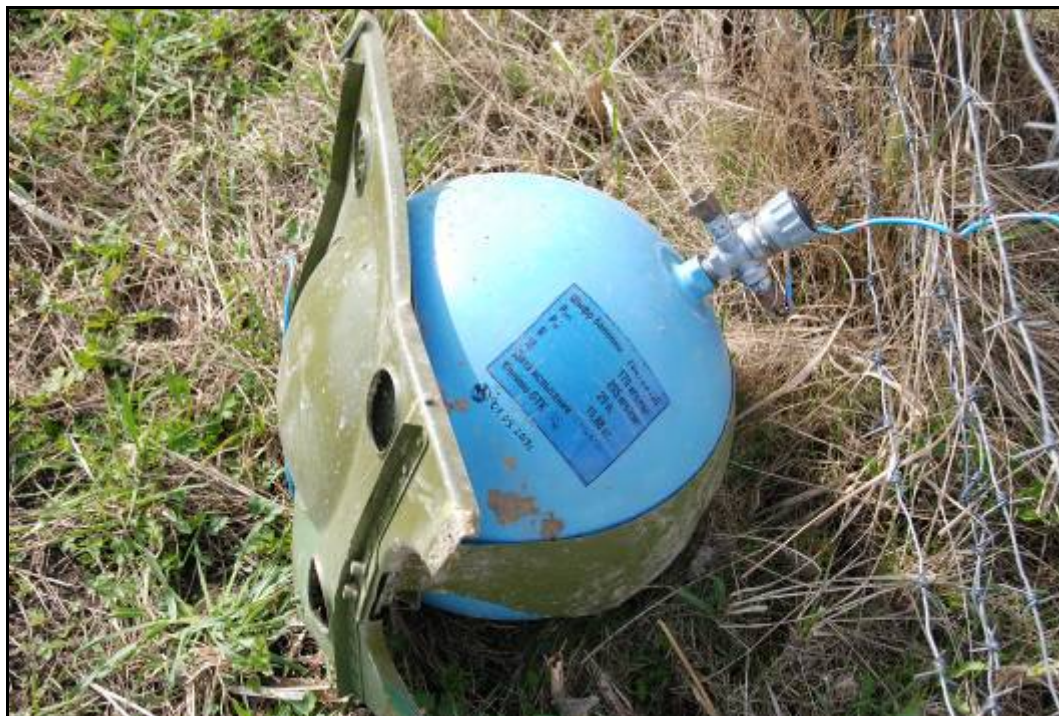
Na miejscu wypadku została znaleziona jedynie butla УБШ-25/150М nr 1100477, cała, nierozzerwana, wyrwana (wraz z częścią podstawy, do której była przymocowana) podczas niszczenia konstrukcji samolotu (rys 32).

Rys. 32. Butla УБШ-25/150М wraz z częścią podstawy i przewodami tlenowymi

Na butli znajdowała się głowica z manometrem oraz końcówkami załadowania i opróżniania butli. Na końcówce załadowania butli zachował się dłuższy fragment przewodu tlenowego, przewód tlenowy końcówki opróżniania butli został urwany przy samym złączu. Butla nie miała śladów oddziaływania pożaru ani deformacji spowodowanych oddziaływaniem innych elementów samolotu.

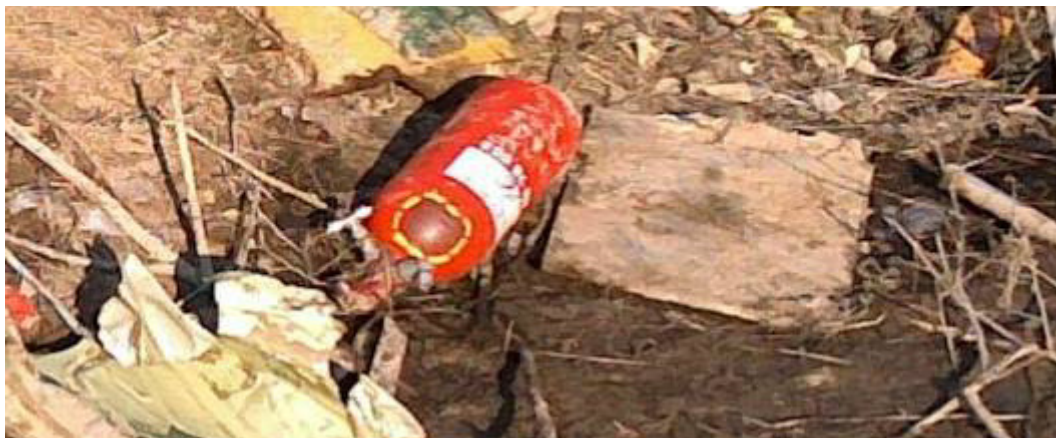
Na miejscu wypadku została znaleziona jedna butla OCY-5II-01 nr 08056, cała, nierozzerwana, wyrwana podczas niszczenia konstrukcji samolotu (rys. 33).

Rys. 33. Butla OCY-5II-01

Na butli znajdowała się głowica z końcówkami załadowania i opróżniania butli. Butla nie miała śladów oddziaływania pożaru ani widocznych deformacji spowodowanych oddziaływaniem innych elementów samolotu.

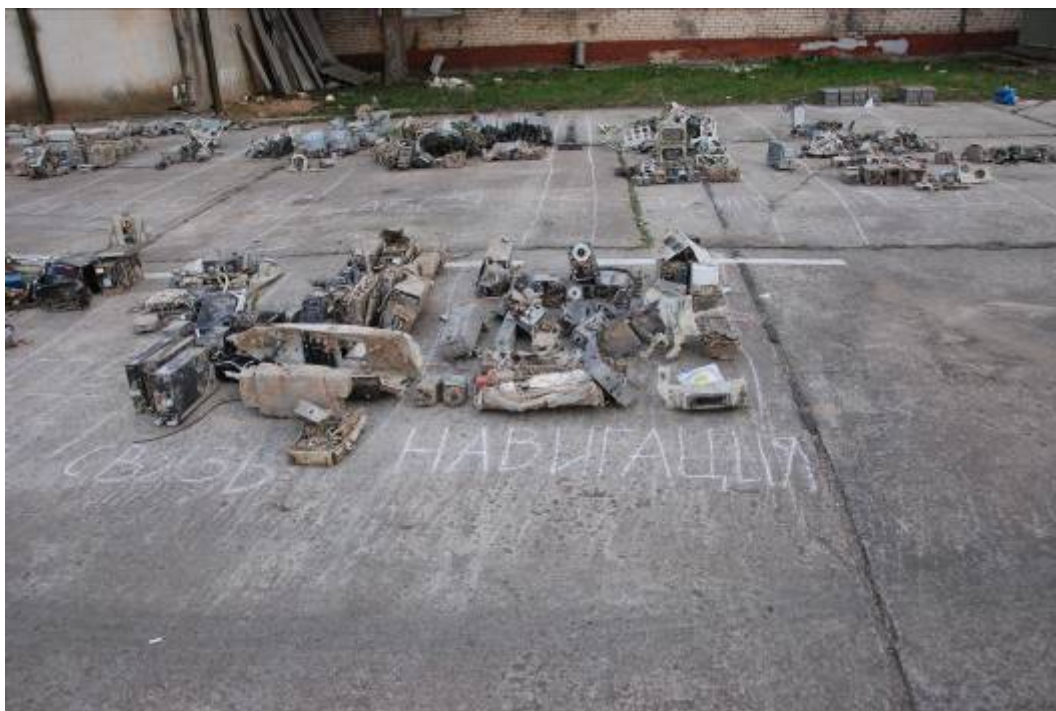
Wyposażenie zabudowane w lukach pod podłogą zachowało się w lepszym stanie. Niemniej jednak większość obudów agregatów została silnie zdeformowana (rys. nr 34). W części bloków elektronicznych obudowy zostały rozerwane, a moduły z podzespołami elektronicznymi połamane i zniszczone. Pomimo znacznych uszkodzeń odczytano dane z pamięci urządzenia TAWS oraz UNS-1D zabudowanego po stronie drugiego pilota (jednego z dwóch, w jakie wyposażony był samolot).

Rys. 34. Agregaty wyposażenia nawigacyjnego i łączności

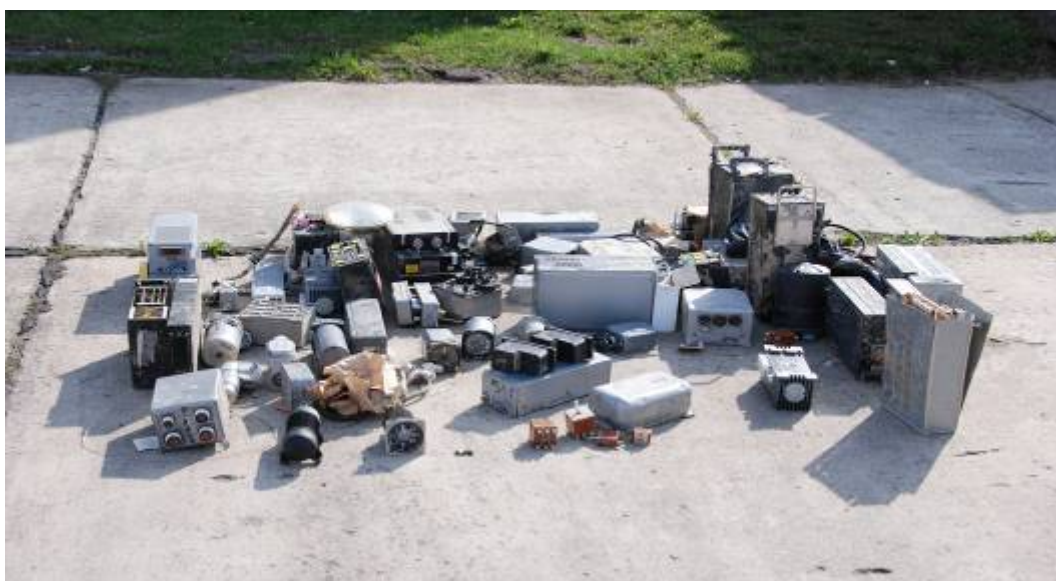
Najlepiej zachowały się agregaty przewożone w luku bagażowym – części zamienne, stanowiące tzw. „apteczkę techniczną” (rys. 35).

Rys. 35. Części zamienne przewożone w luku bagażowym

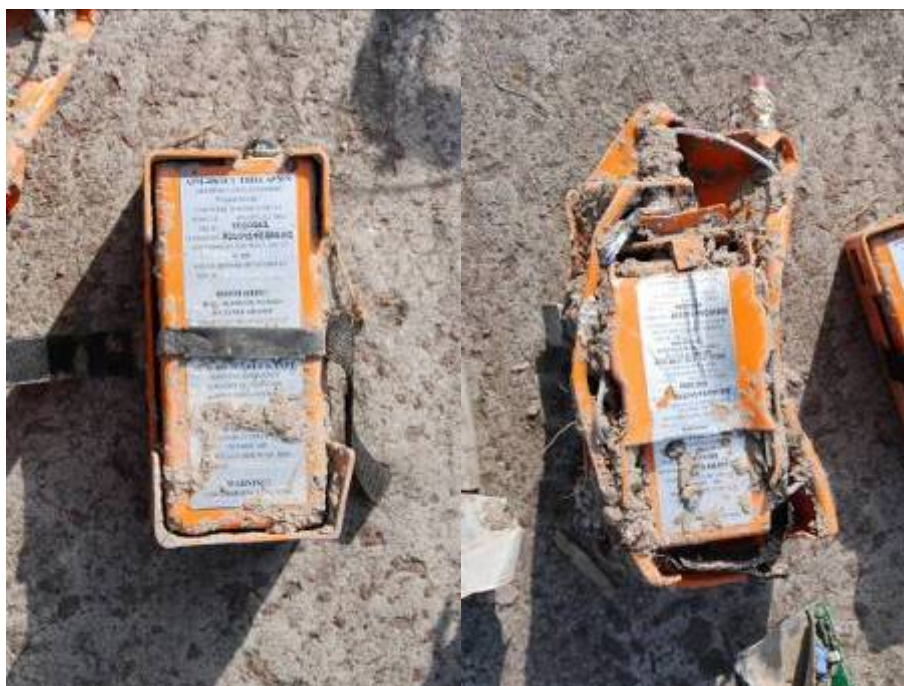
Zabudowane podczas ostatniego remontu radiostacje awaryjne typu ARM-406AC1 nr 7523242494 i ARM-406P nr 7524241208 oraz ich systemy antenowe zostały uszkodzone w chwili wypadku w stopniu uniemożliwiającym ich zadziałanie.

Rys. 36. Radiostacje awaryjne typu ARM-406AC1 (z lewej) i ARM-406P (z prawej)

Radiostacja ARM-406P (uruchamiana automatycznie wyłącznikiem przeciążeniowym) – oberwany przewód antenowy i zasilający, zgnieciona obudowa radiostacji. Radiostacja ARM-406AC1 – niewielkie uszkodzenia obudowy (użycie radiostacji wymaga podłączenia anteny i jej uruchomienia przez obsługę).

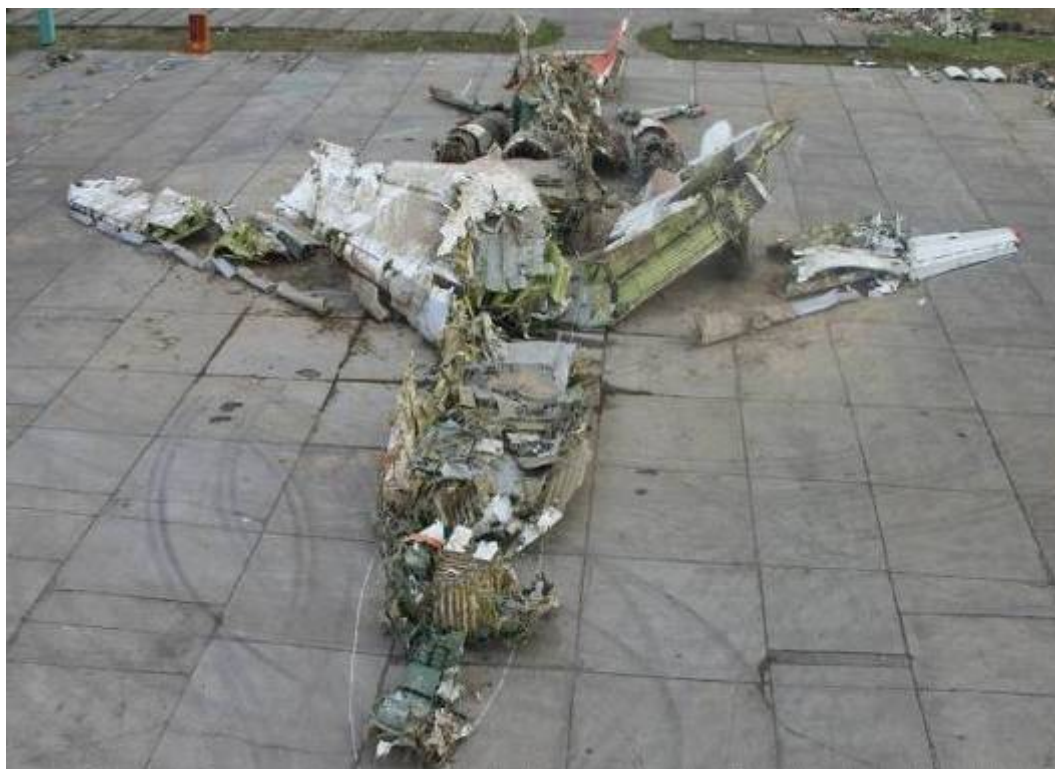
Rys. 37. Części samolotu ułożone na placu
