**PAŃSTWOWA KOMISJA BADANIA WYPADKÓW KOLEJOWYCH**  
**Ministerstwo Spraw Wewnętrznych i Administracji**

**RAPORT Nr PKBWK 07/2022**

**z postępowania w sprawie wypadku kolejowego  
zaistniałego 03 lutego 2022 r. o godz. 06:14 na szlaku Warlubie – Laskowice Pomorskie,  
w torze nr 2, przejazd kolejowo-drogowy kategorii B w km 437,386  
linii kolejowej nr 131 Chorzów Batory – Tczew  
obszar zarządcy infrastruktury PKP PLK S.A. Zakład Linii Kolejowych w Bydgoszczy**

**WARSZAWA, dnia 14 grudnia 2022 r.**

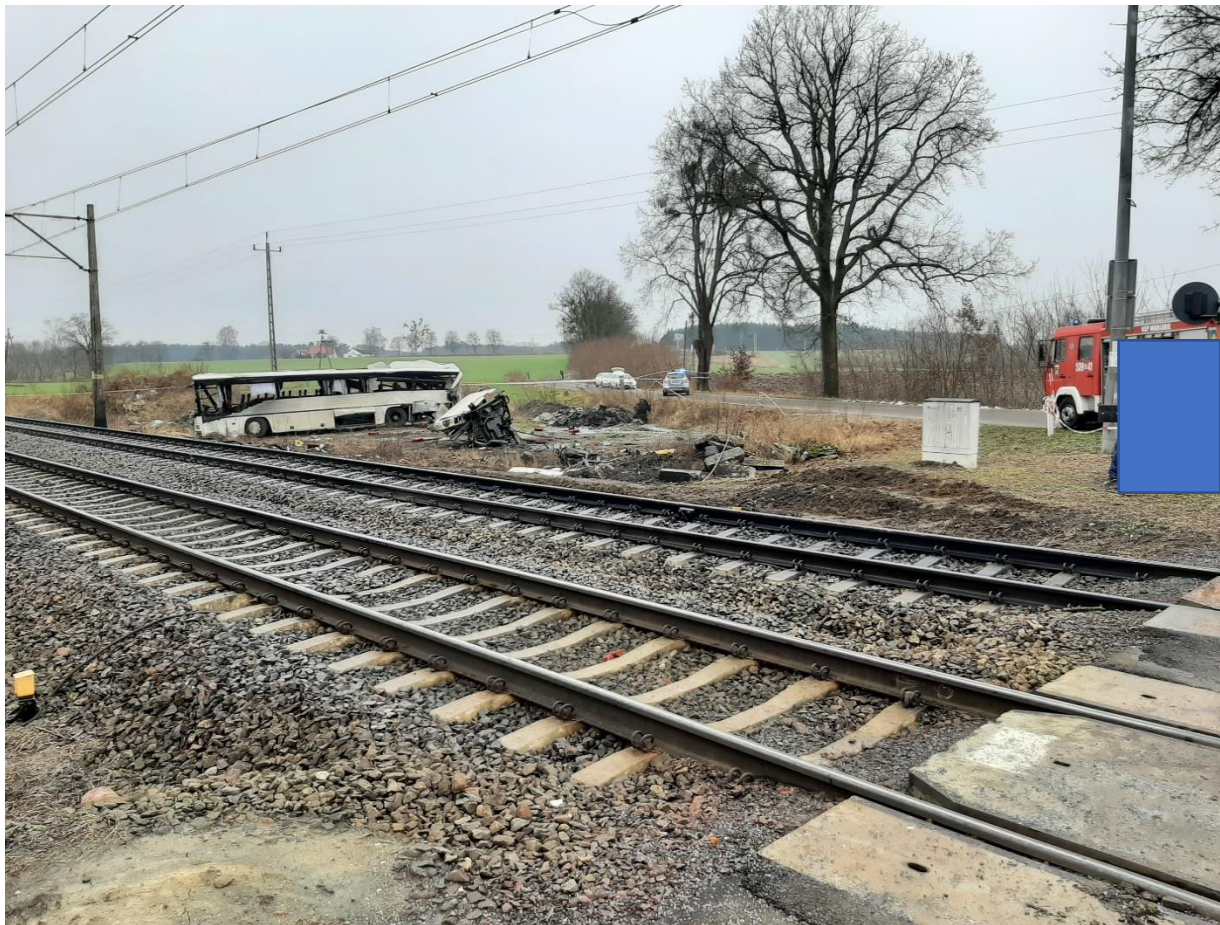
**Skutki zdarzenia:** W wyniku zdarzenia kierujący autobusem poniósł śmierć na miejscu. Zniszczeniu uległ autobus i uszkodzona została lokomotywa EU07A-002 oraz dwa wagony.

Zdjęcie 1 - Skutki zdarzenia (materiał własny PKBWK)

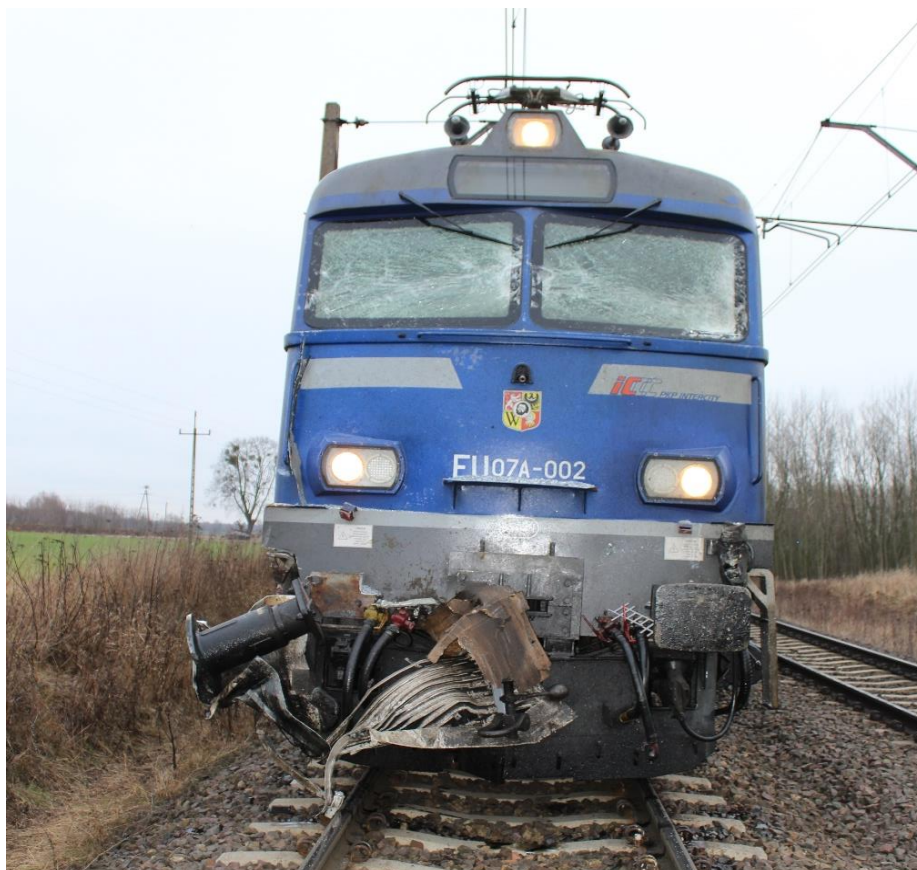
**Zdjęcie 2 - Skutki zdarzenia (materiał własny PKBWK)**

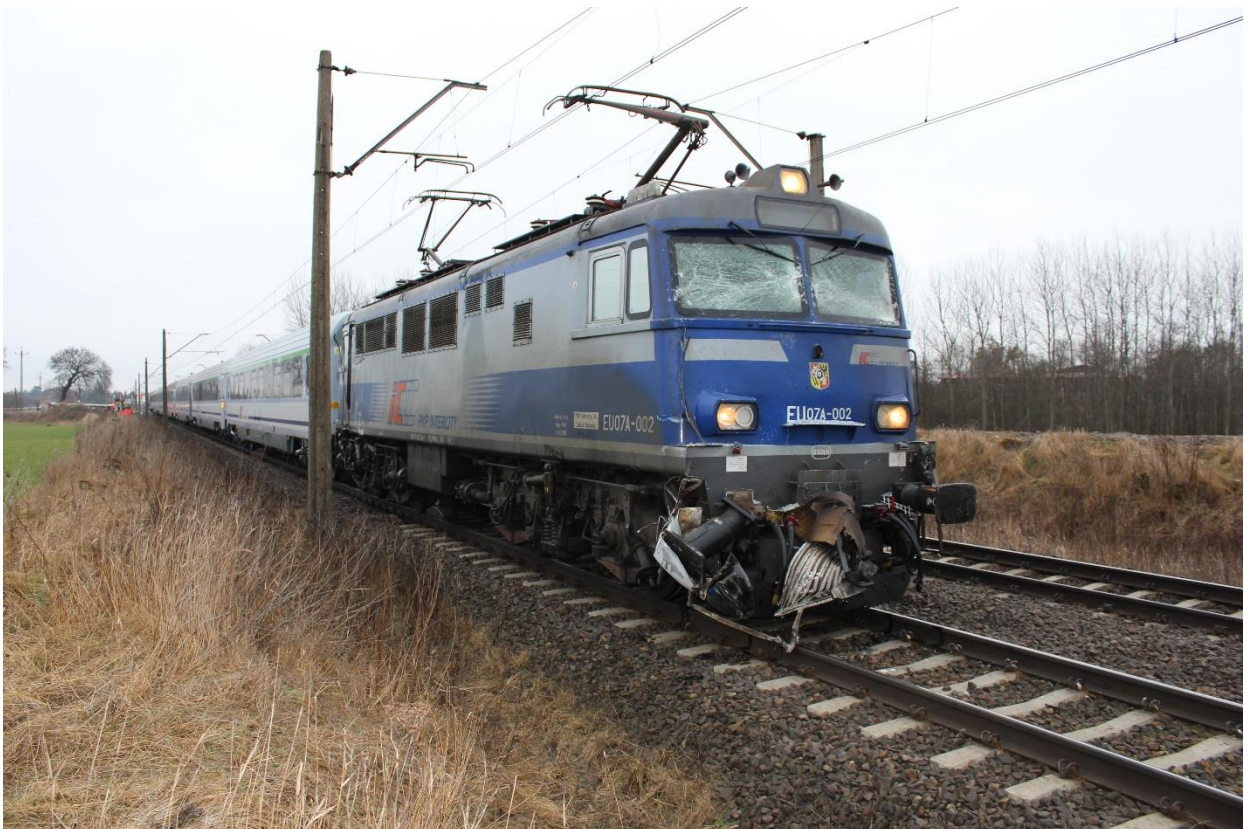
Pociąg nie uległ wykolejeniu. Uszkodzeniu uległo czoło lokomotywy EU07A-002 - kabina A, tj. szyby czołowe, zderzaki, zgarniacze przewody układu zasilającego i hamulcowego, szyby. Dodatkowo uszkodzone zostało boczne poszycie lokomotywy wraz z cylindrami hamulcowymi i amortyzatorami oraz wybita szyba boczna kabiny B. W wyniku zastosowania nagłego hamowania pociągu powstały płaskie miejsca na kołach w dwóch wagonach (wagon restauracyjny i ostatni w składzie pociągu). Na skutek uderzenia koła zapasowego z pojazdu drogowego, uszkodzony został kanał wentylacyjny na podwoziu drugiego wagonu w składzie pociągu.

Zdjęcie 4 - Widok pojazdu kolejowego po wypadku

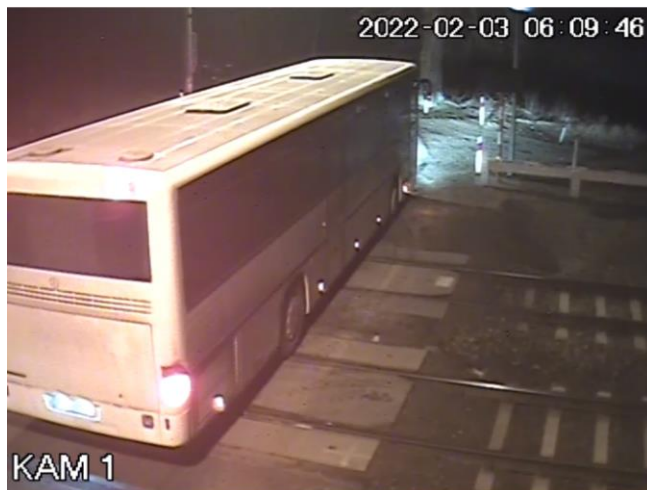
Zdjęcie 5 - Zatrzymanie autobusu

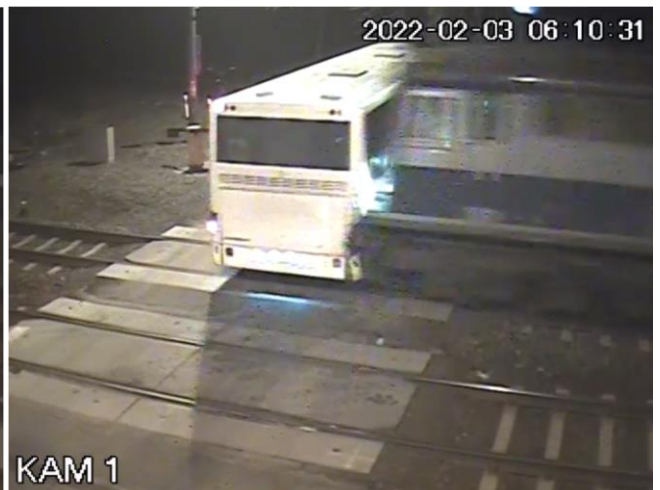
Zdjęcie 6 - Moment uderzenia

Maszynista pociągu IC5600/1 po minięciu stacji Warlubie oraz wyjeździe z łuku zauważył stojący autobus na przejeździe. Wdrożył nagle hamowanie pociągu i podał sygnał dźwiękowy „Bacność”. Pociąg uderzył w tył autobusu jadąc z prędkością ok. 90 km/h.

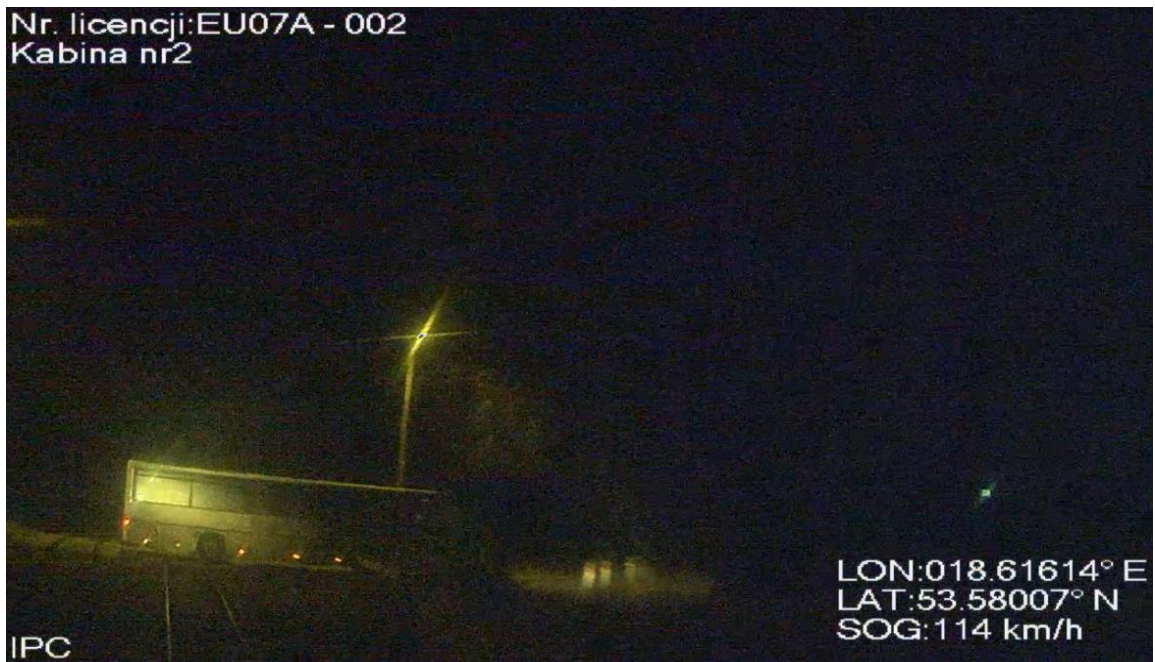
Zdjęcie 7 - Widok autobusu na przejeździe z kabiny pojazdu kolejowego

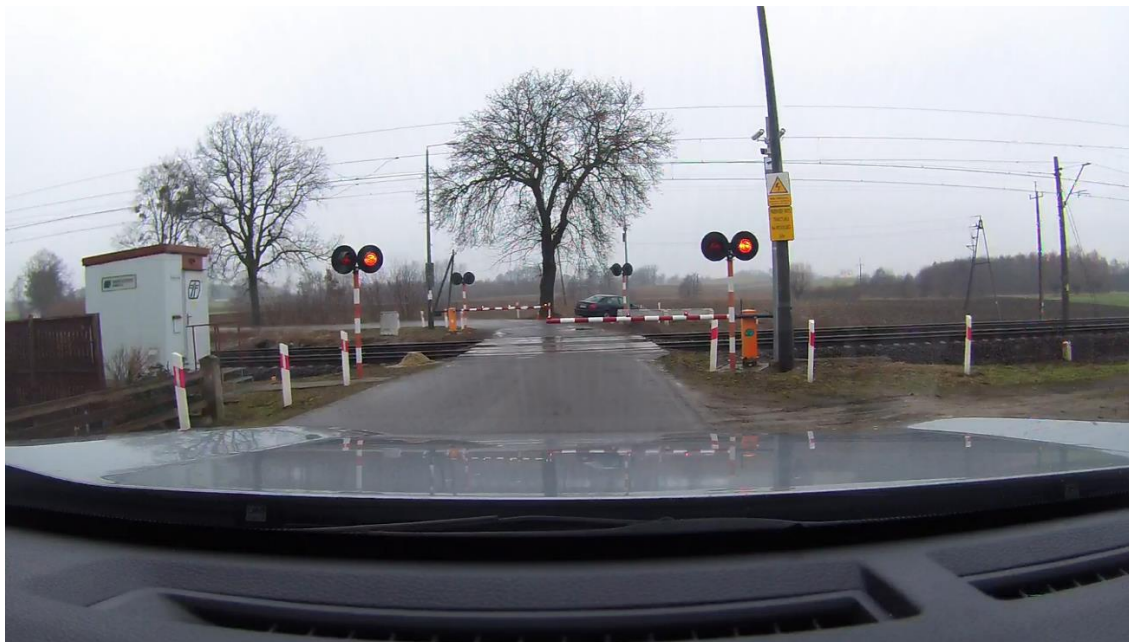
**Zdjęcie 8 – Widok na przejazd z kierunku jazdy autobusu(material własny PKBWK).**

Powyższe zdjęcie przedstawia widok na przedmiotowy przejazd z pozycji kierującego pojazdem drogowym. Istotą konstrukcji przejazdów kolejowo-drogowych kategorii B wyposażonych w dwie półrogatki jest zabezpieczenie użytkowników drogi przed wjazdem na przejazd (półrogatka najazdowa zamykająca prawy pas drogi) oraz umożliwienie bezpiecznego zjazdu z przejazdu (niezamknięty zjazdowy pas drogi z przejazdu) w przypadku, gdy pojazd drogowy znalazł się na przejeździe po rozpoczęciu zamykania rogatki. Czynniki, które w istotny sposób ograniczają funkcjonalność przedmiotowego przejazdu to: wąska droga, betonowe wyгородzenie, ostry skręt drogi w lewo za przejazdem i rosnące na poboczu drogi drzewo w odległości 11 metrów od skrajnej szyny. Opuszczenie przejazdu przez pojazdy drogowe było utrudnione, a dla samochodów ciężarowych oraz autobusów wręcz niemożliwe bez uszkodzenia elementów infrastruktury kolejowej i pojazdu drogowego.

Ponadto zostało wydane przez Przewodniczącego PKBWK zalecenie dotyczące usunięcia drzewa rosnącego z lewej strony przejazdu jadąc od miejscowości Bąkowski Młyn.

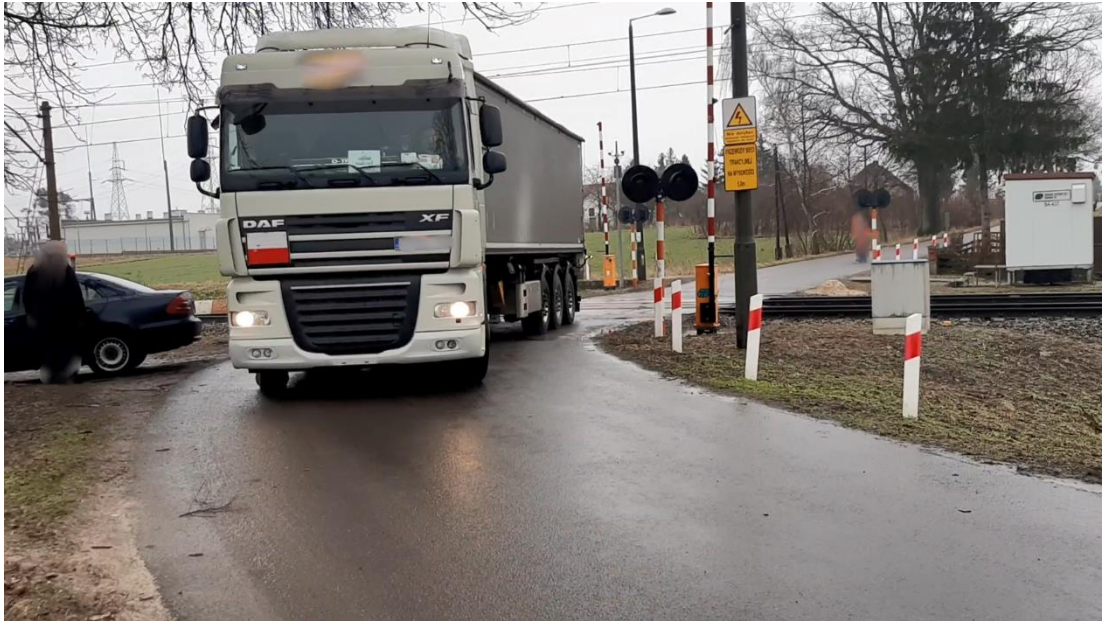
Podczas przeprowadzonej wizji lokalnej na przejeździe Zespół badawczy zaobserwował sposób pokonywania przejazdu przez samochody ciężarowe (zdjęcia nr 9 i 10). Jak wynika z usytuowania drogi za przejazdem (szerokość pasa drogowego 4,2 m, rosnące drzewo na wprost oraz ostry zakręt w lewo) kierujący pojazdami drogowymi, szczególnie ciężarowymi i autobusami, przejeżdżając przez przejazd przy otwartych rogatkach w kierunku miejscowości Bąkowy Młyn, zajmują przeciwny pas ruchu. Jadące pojazdy w kierunku przeciwnym narażone są na kolizję. W celu uniknięcia sytuacji kolizyjnych należy zmienić organizację ruchu w rejonie przejazdu w taki sposób, aby pierwszeństwo przejazdu przez przejazd miały pojazdy jadące z kierunku miejscowości Bąkowski Młyn.

Zdjęcie 9 -Przejazd samochodu ciężarowego przy otwartych rogatekach(material własny PKBWK)

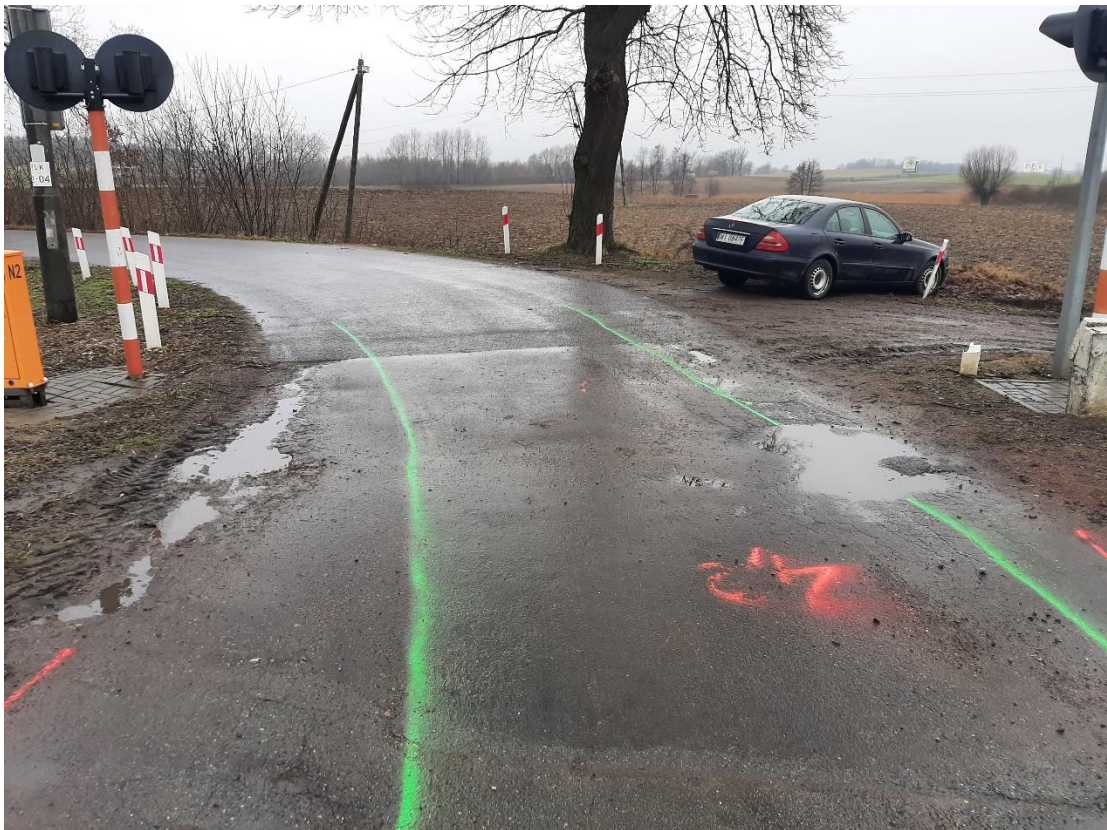
Zdjęcie 10 -Tor jazdy samochodu ciężarowego przy otwartych rogatekach(material własny PKBWK)
