Opis i analiza pracy systemów pokładowych samolotu Tu-154M nr 101

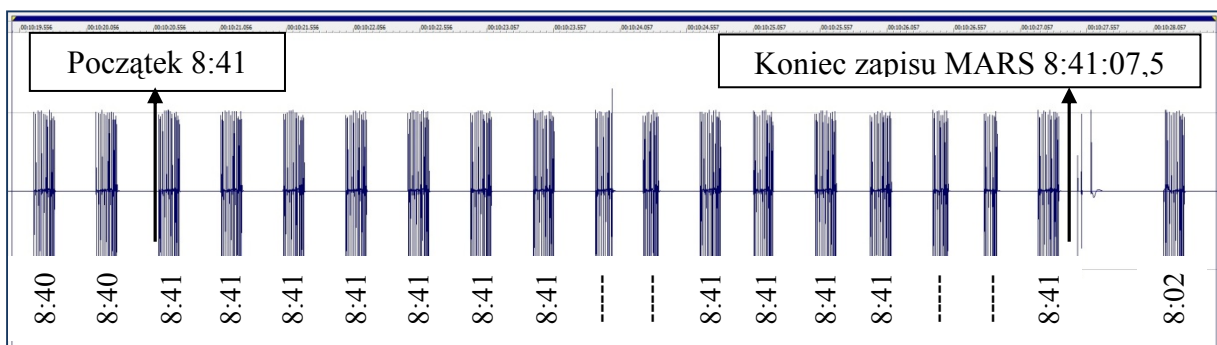
Rys. 5. Widok ostatnich 16 zarejestrowanych znaczników czasu godz. 8:41

⁵ Cztery błędne ciągi impulsów w końcowej fazie nagrania spowodowane były wystąpieniem wstrząsów w wyniku zderzeń samolotu z drzewami.

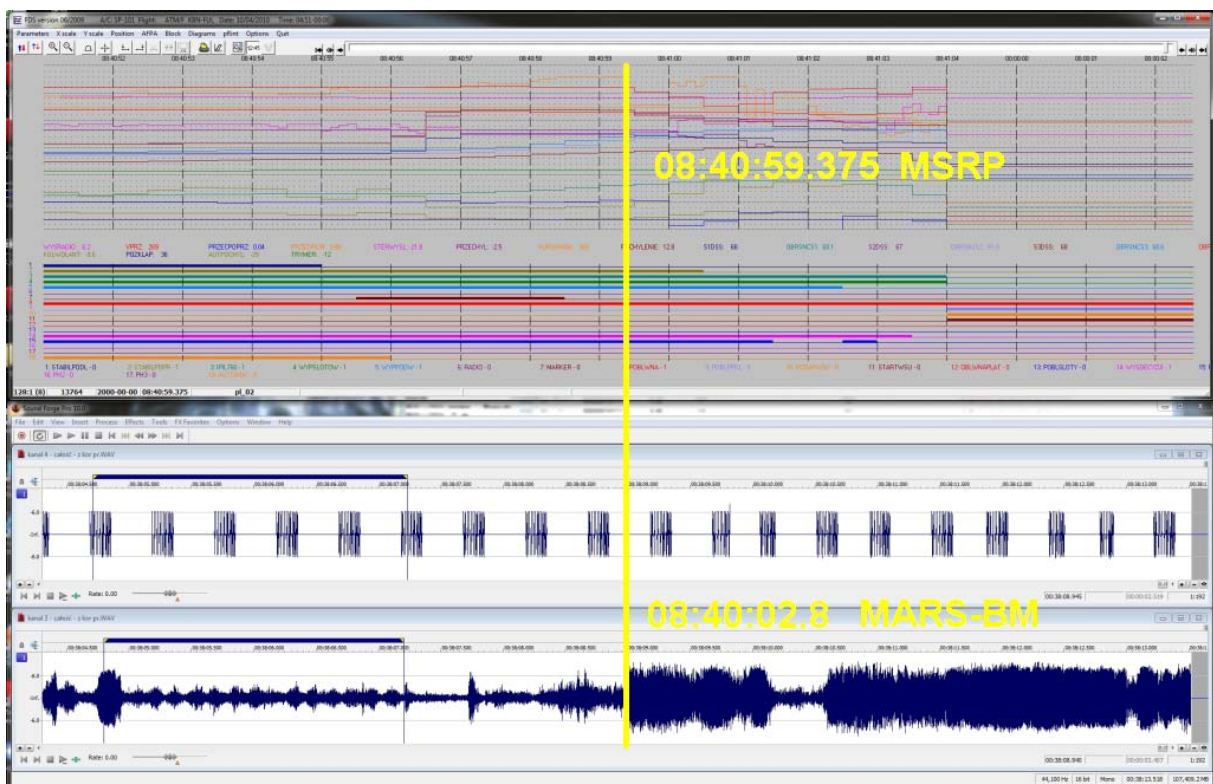
Opóźnienie zapisu systemu MSRP w stosunku do MARS-BM określono, porównując moment wystąpienia zjawisk charakterystycznych dla zderzenia z przeszkodą, w wyniku którego nastąpiła utrata lewej końcówki skrzydła. Zgodnie z zapisem MSRP uderzenie w brzozę rejestrowane jest o godz. **08:40:59,375** czasu MSRP (występuje skokowa zmiana wartości przeciążenia pionowego). Na podstawie analizy zapisu dźwięku w kabinie samolotu odgłos uderzenia wystąpił o godz. **08:41:02,8** czasu MARS-BM.

Z powyższych danych wynika, że czas MSRP jest opóźniony o **3,425** s w stosunku do czasu MARS-BM. Do dalszych analiz przyjęto opóźnienie **3** s.

Rys. 6. Zależność czasu MSRP i MARS-BM w chwili uderzenia w brzozę

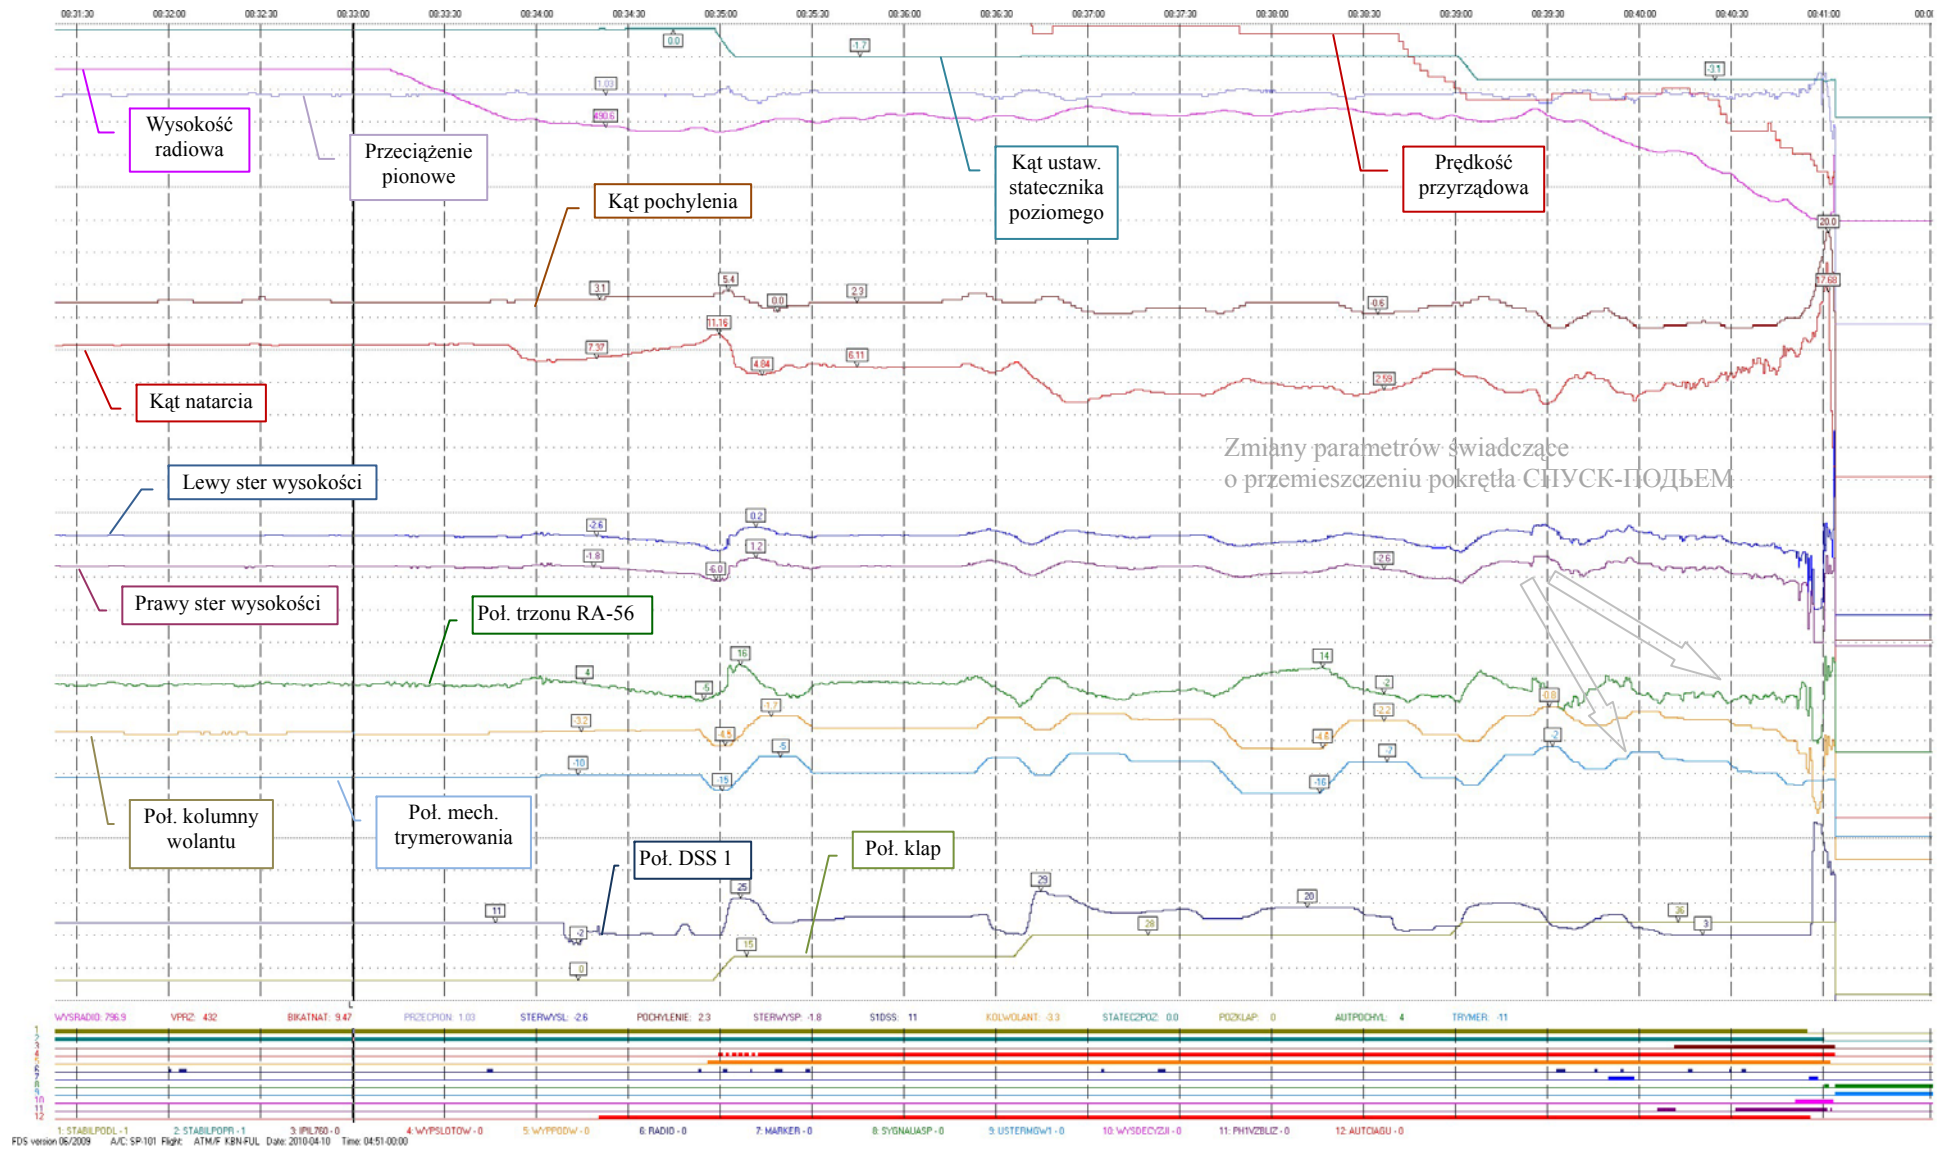
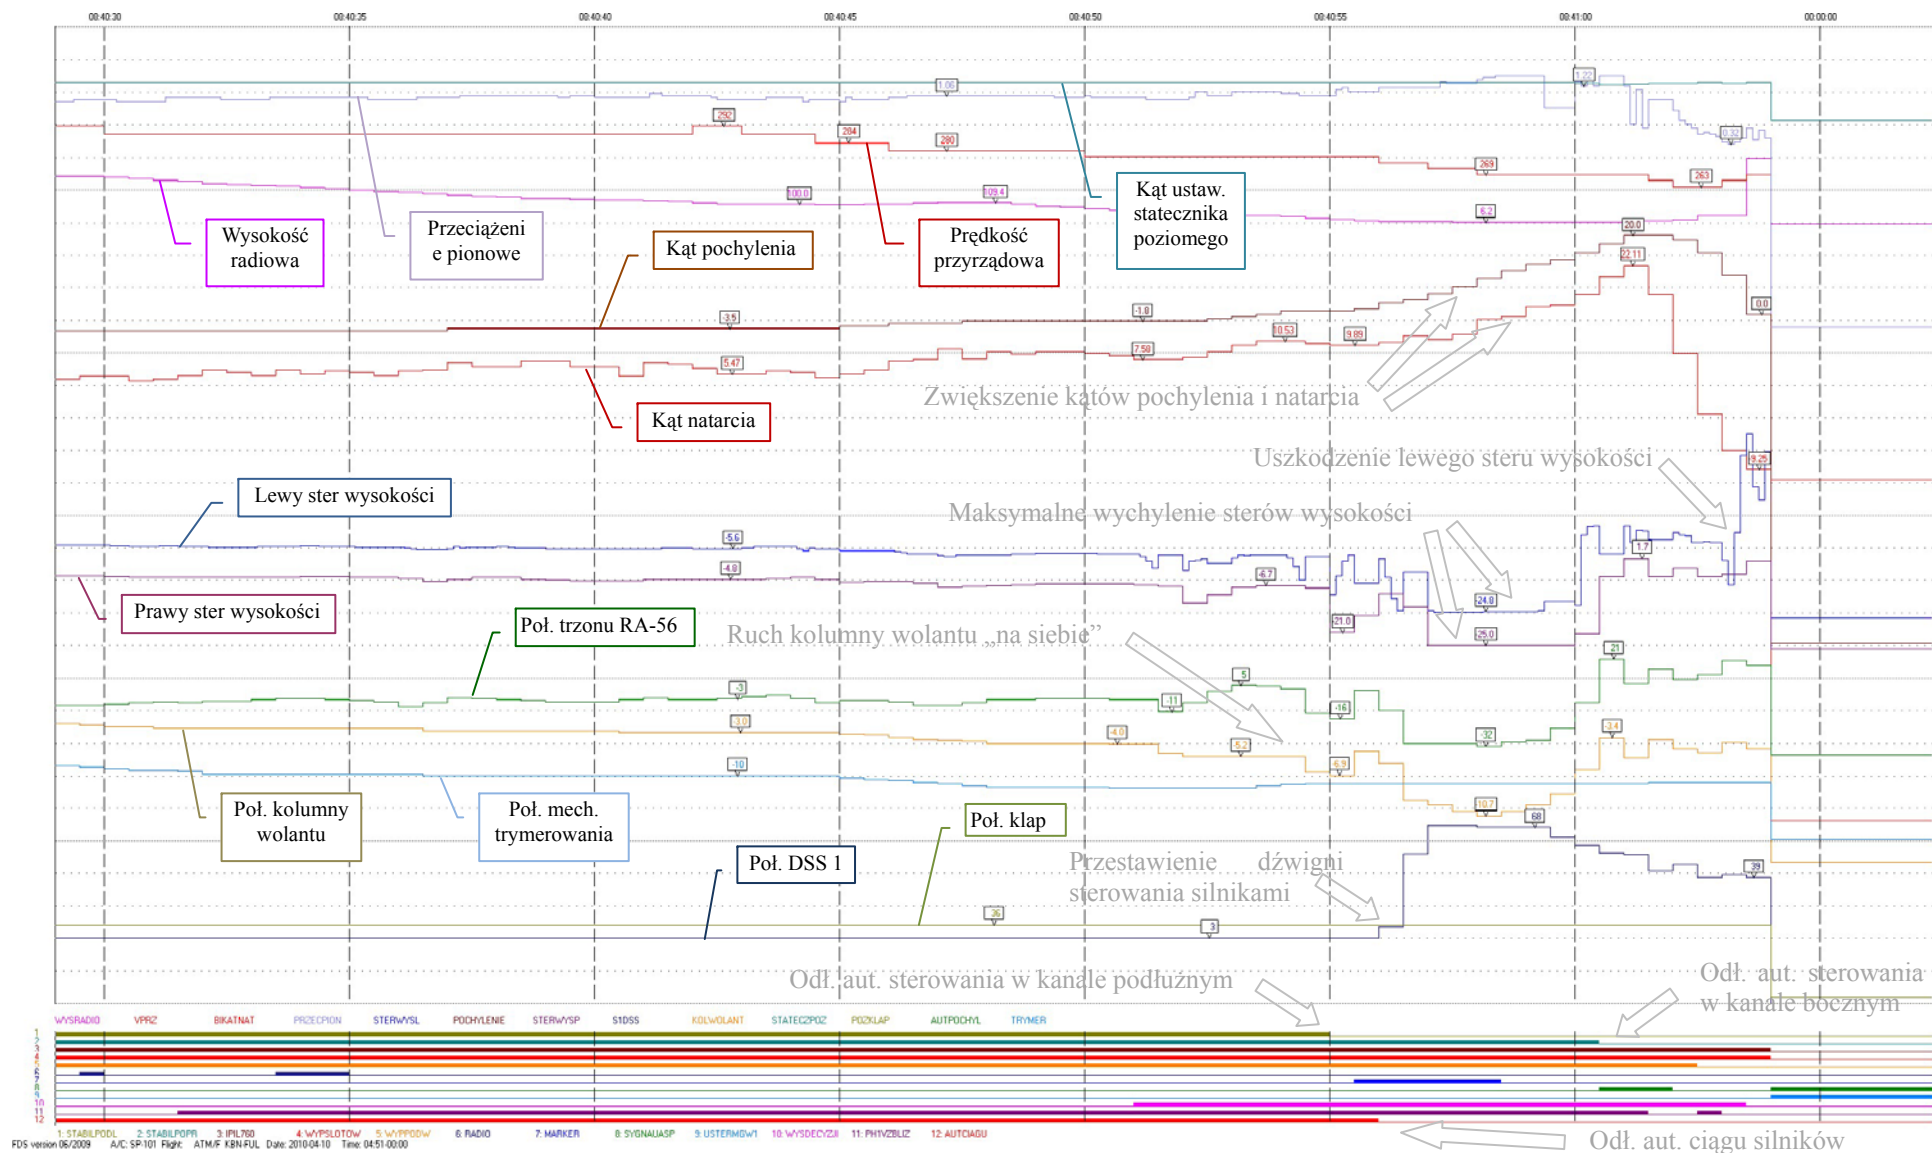
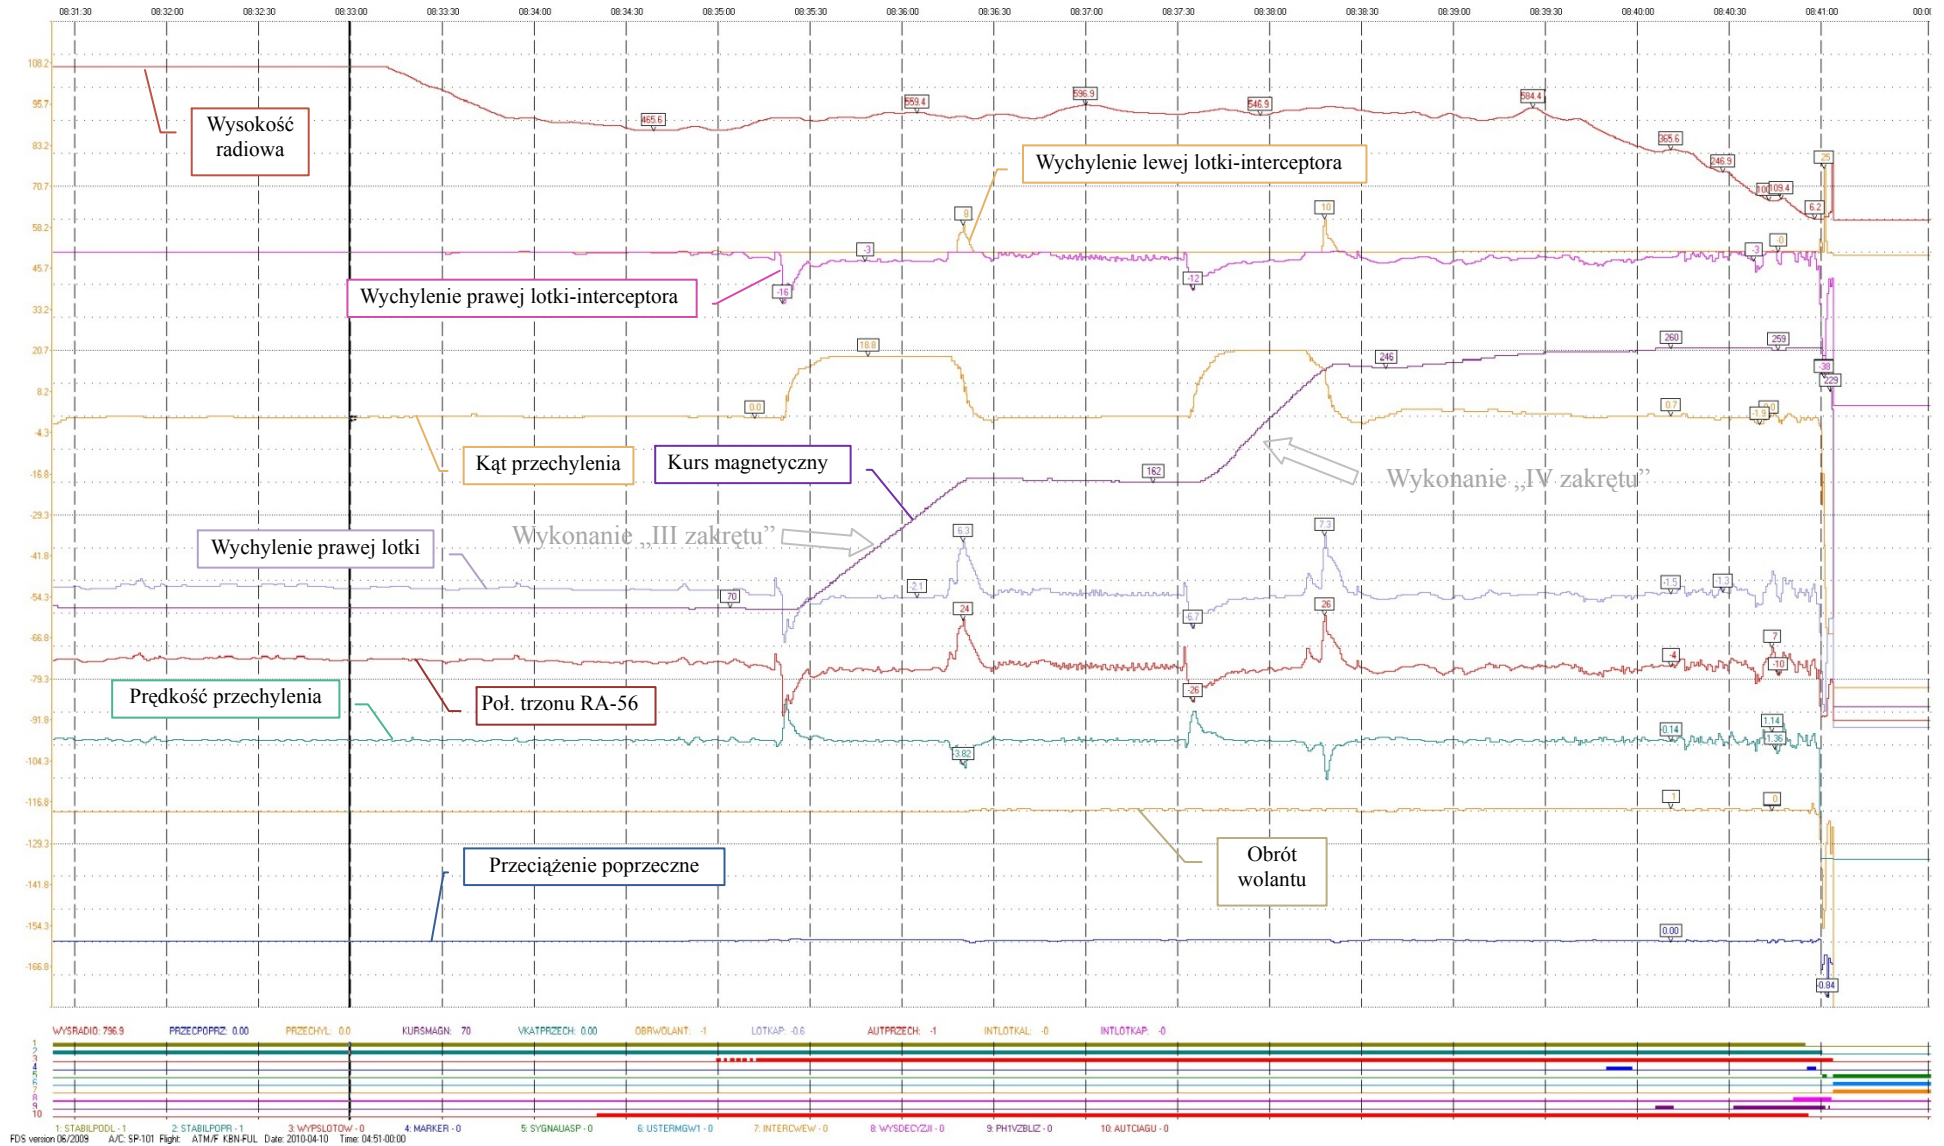
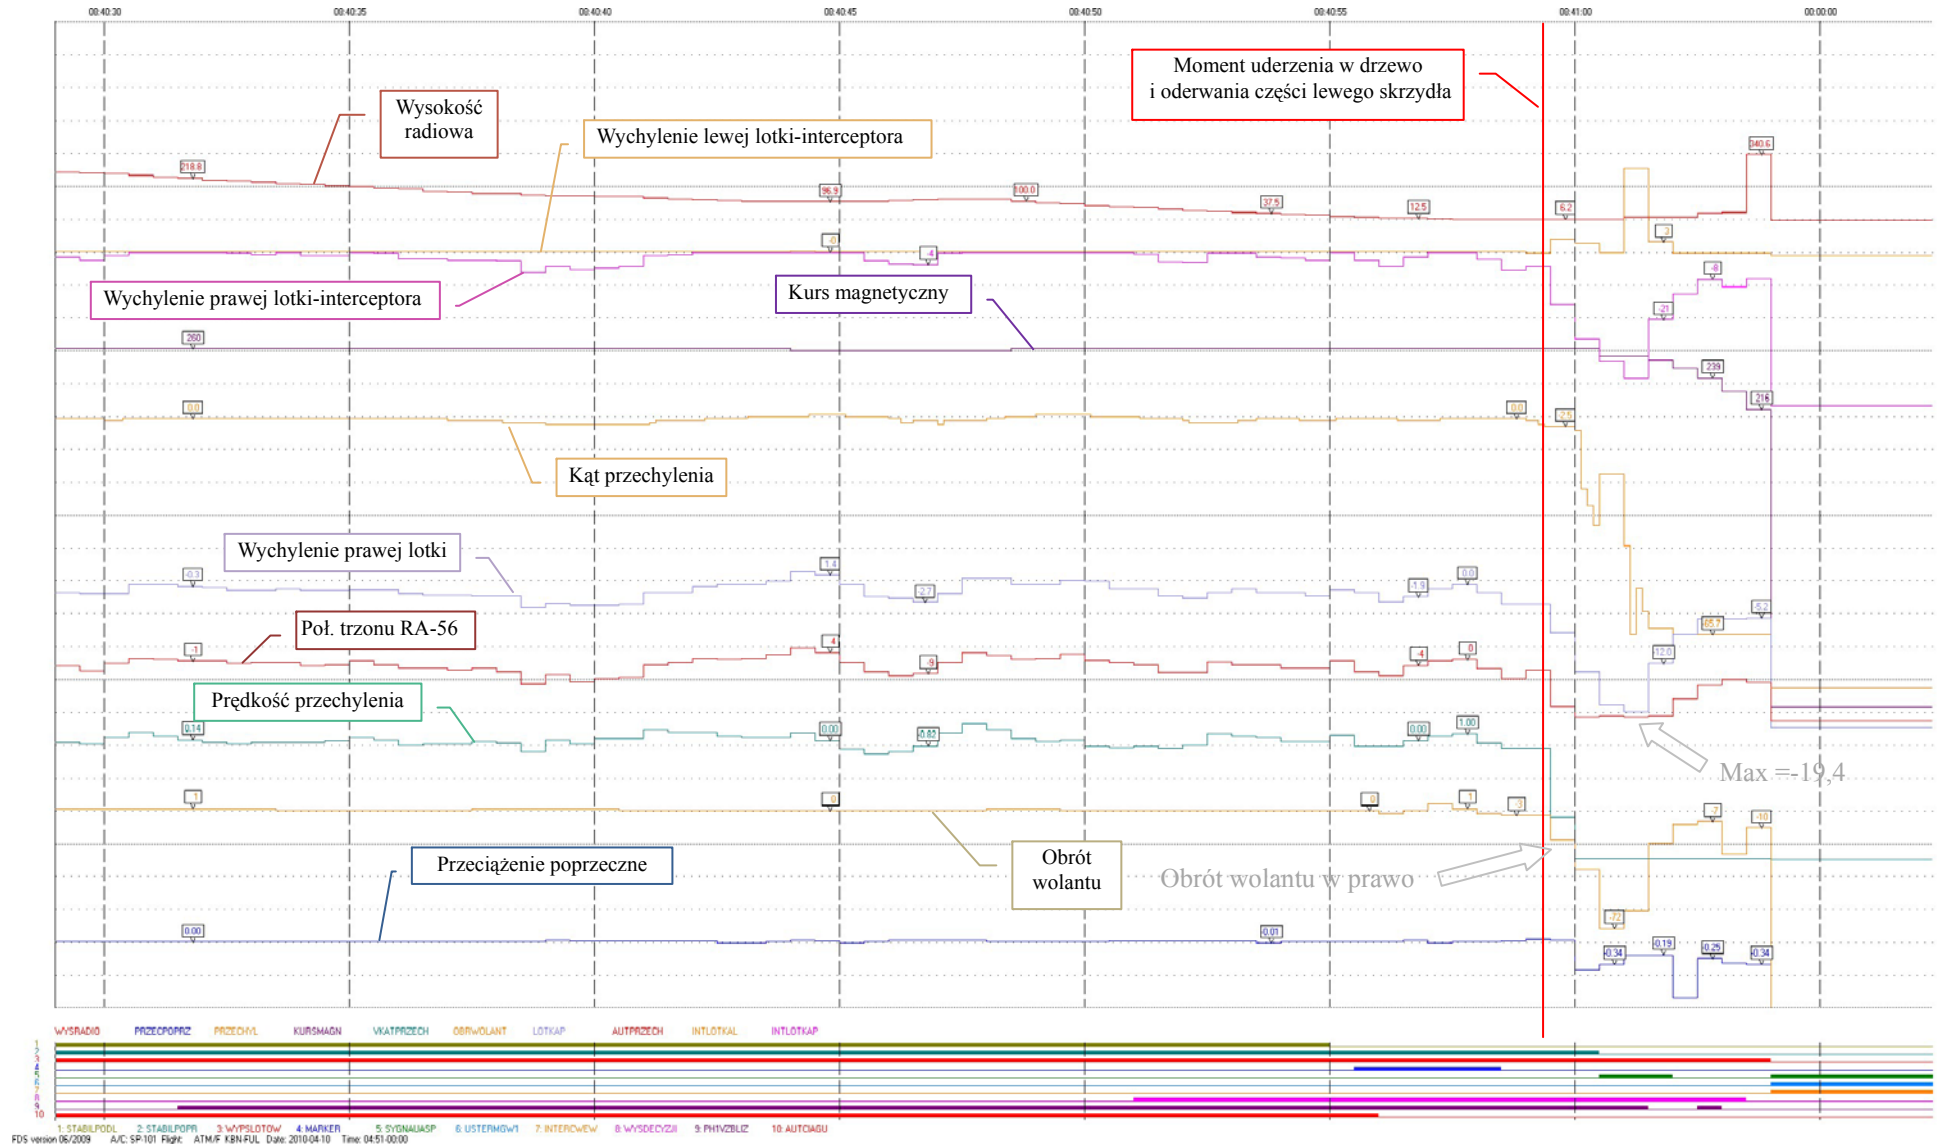
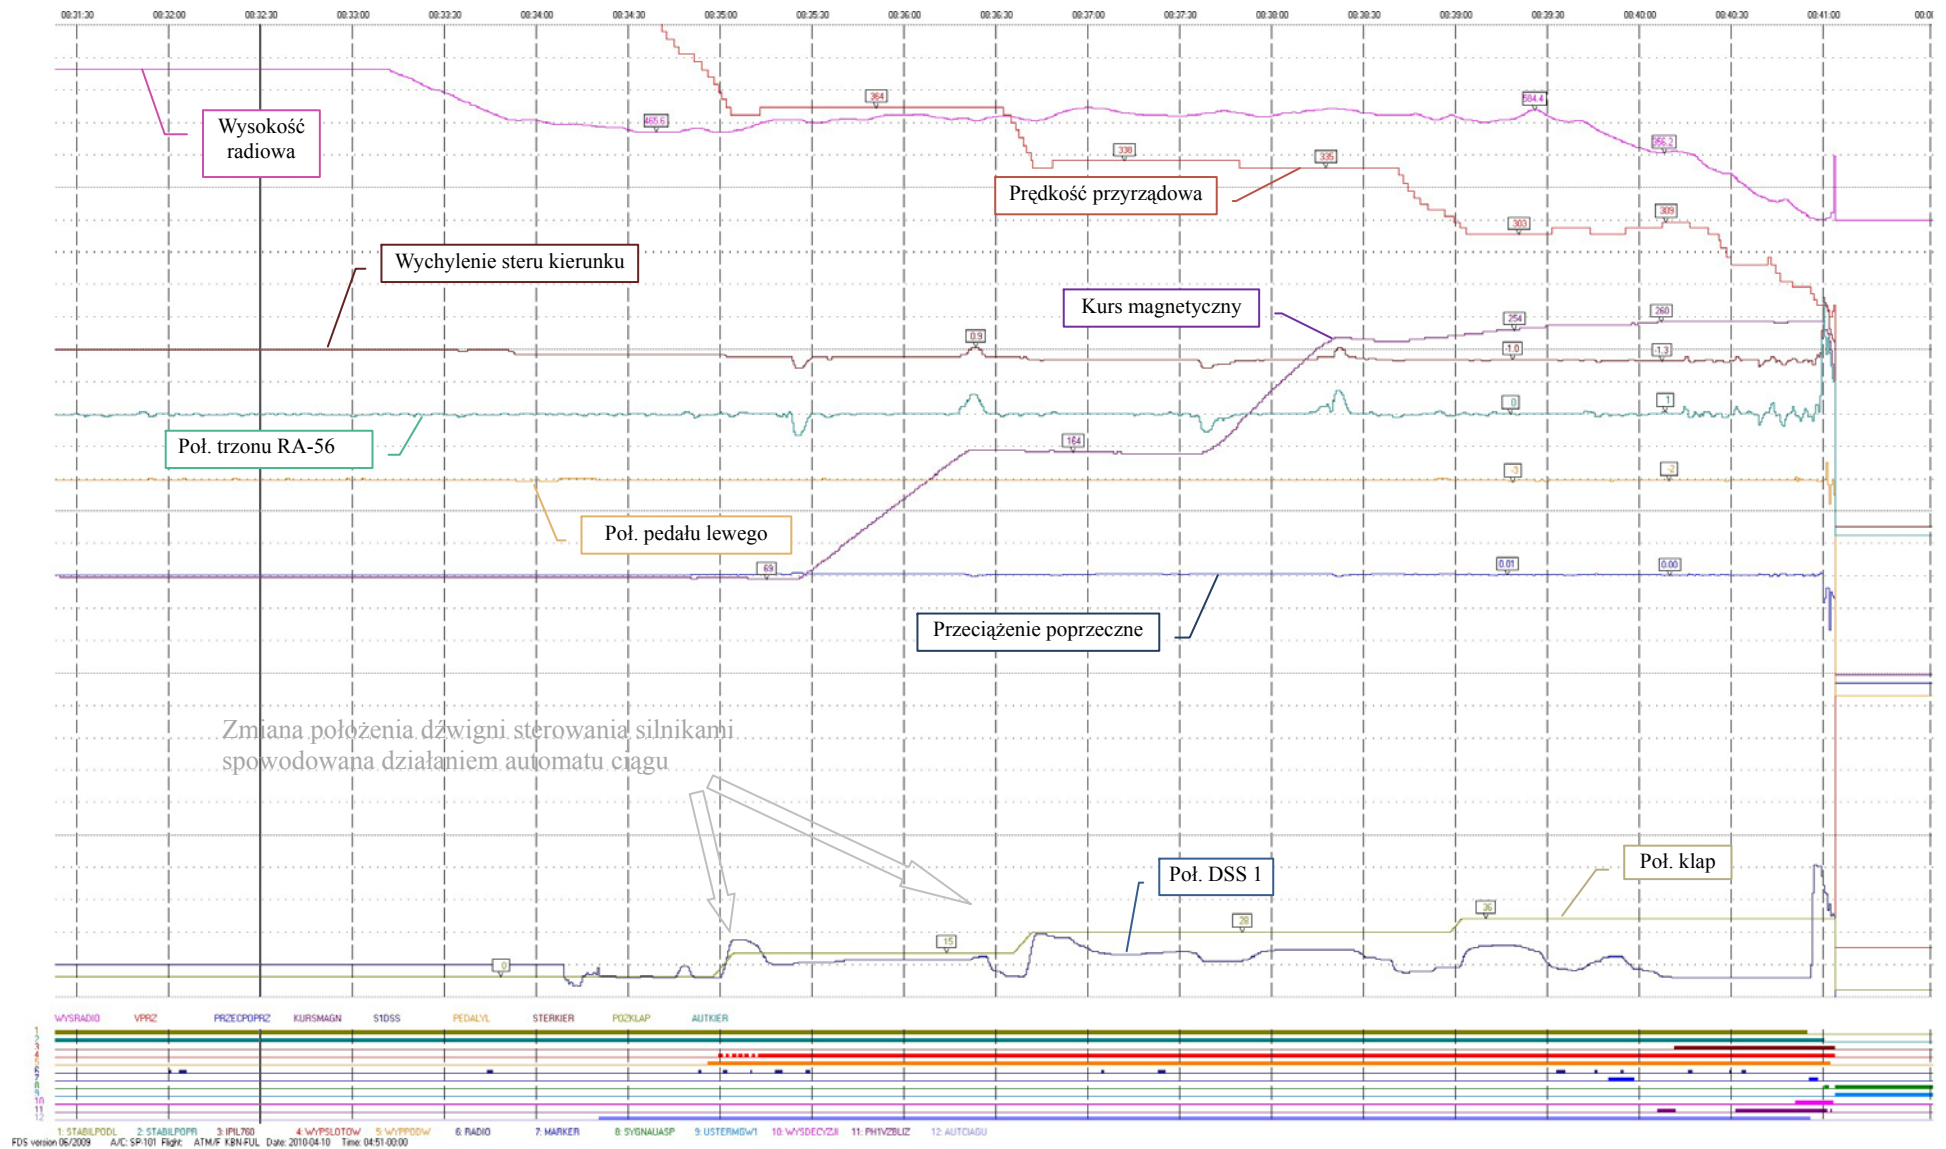
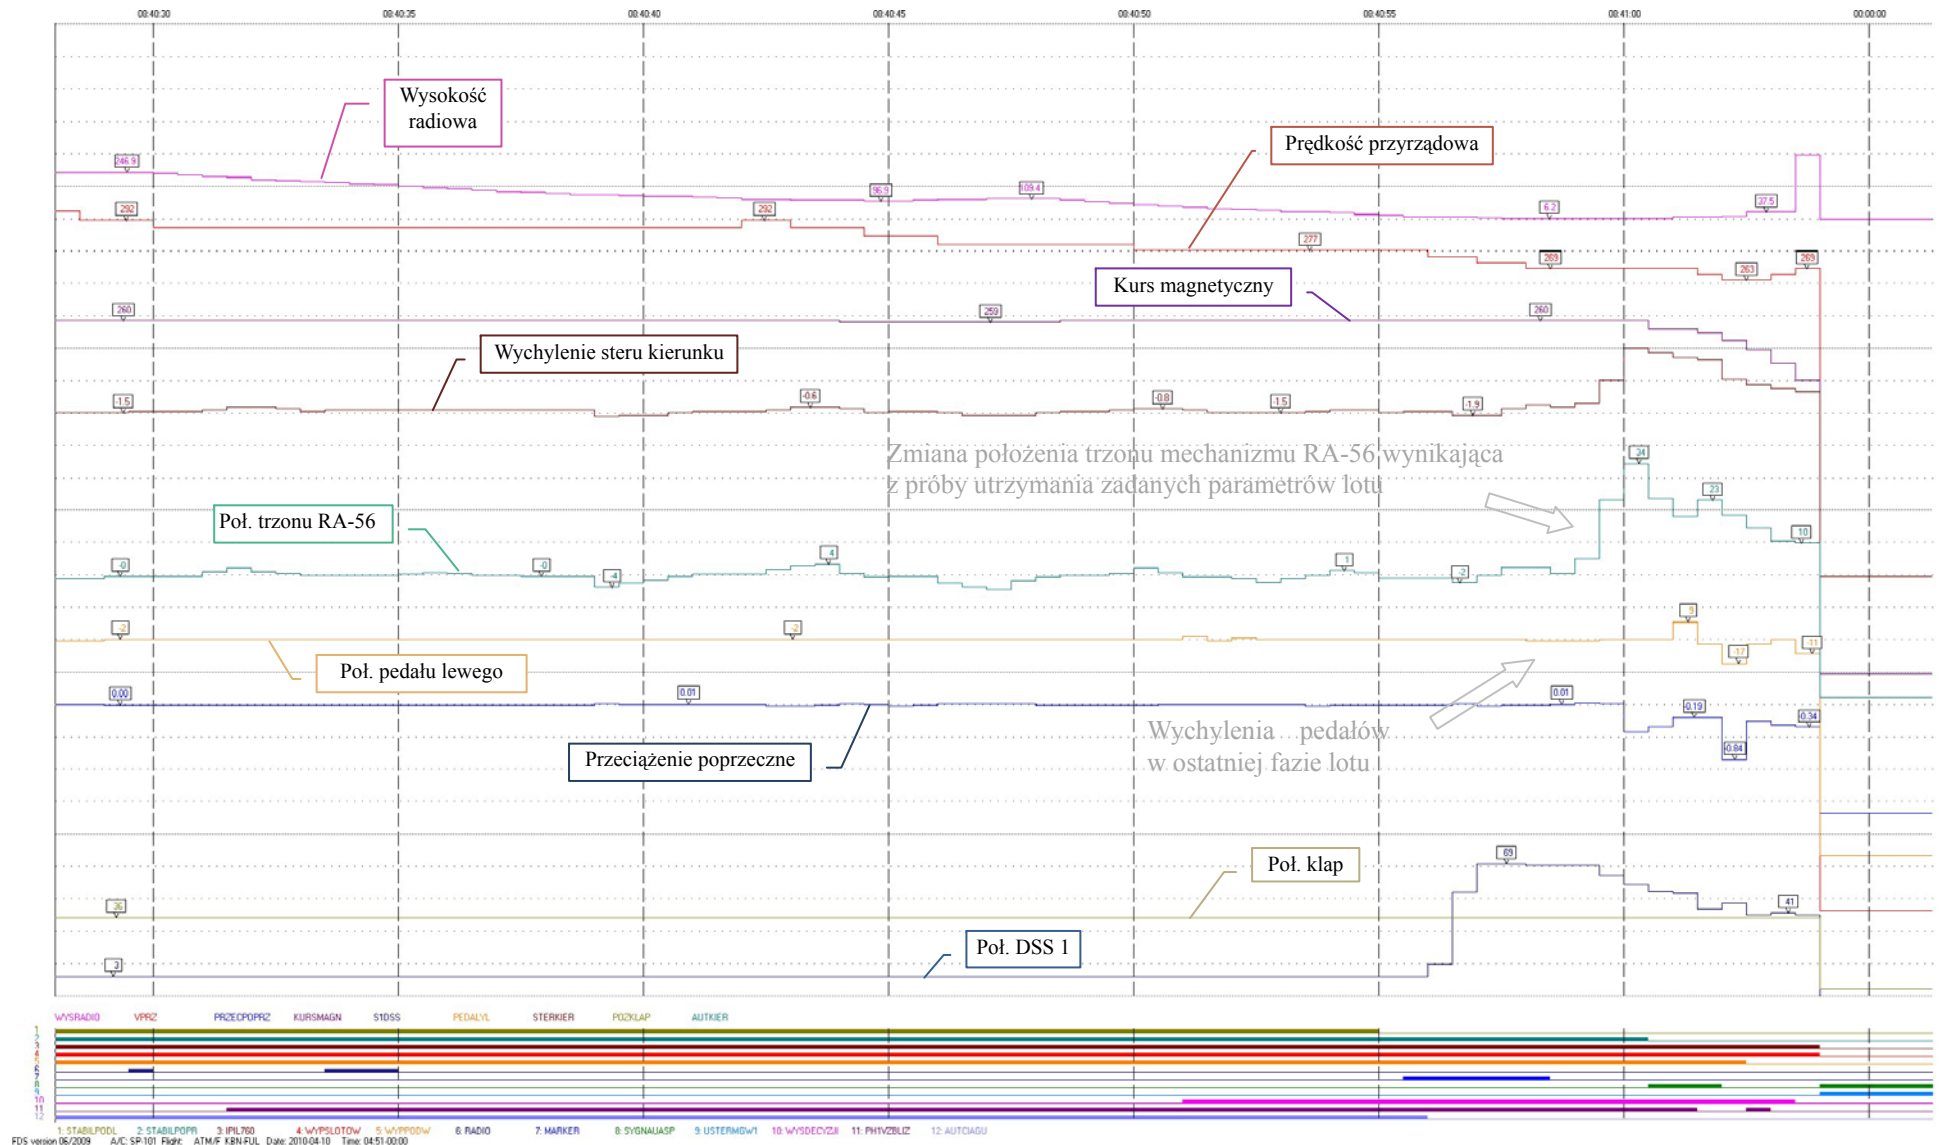
- 1) Nie stwierdzono anomalii w funkcjonowaniu układu automatycznego sterowania ABSU. Wysunięcia trzonów mechanizmów wykonawczych zmieniających położenie sterów wysokości, lotek oraz steru kierunku były płynne i nie osiągały wartości skrajnych.

- 2) W czasie podejścia do lądowania załoga wykorzystywała ABSU:
 - a) w kanale podłużnym w trybie automatycznej stabilizacji kąta pochylenia samolotu;
 - b) w kanale bocznym w trybie (najprawdopodobniej) stabilizacji linii drogi.

- 3) MSRP i ATM-QAR oraz MARS-BM nie zarejestrowały odłączenia układu automatycznego sterowania (np. poprzez naciśnięcie przycisku na wolancie) w kanale podłużnym przed rozpoczęciem manewru odejścia na drugi krąg, co wskazuje, że załoga nie przygotowała układu ABSU w sposób umożliwiający zadziałanie automatycznego odejścia na drugi krąg.

- 4) Po zadziałaniu sygnalizacji wysokości ustawionej na RW nastąpiło niewielkie przemieszczenie kolumny wolantu (na siebie) bez odłączenia zakresu automatycznego sterowania – układ ABSU zareagował korektą wysunięcia trzonu mechanizmu RA-56 w kanale podłużnym.

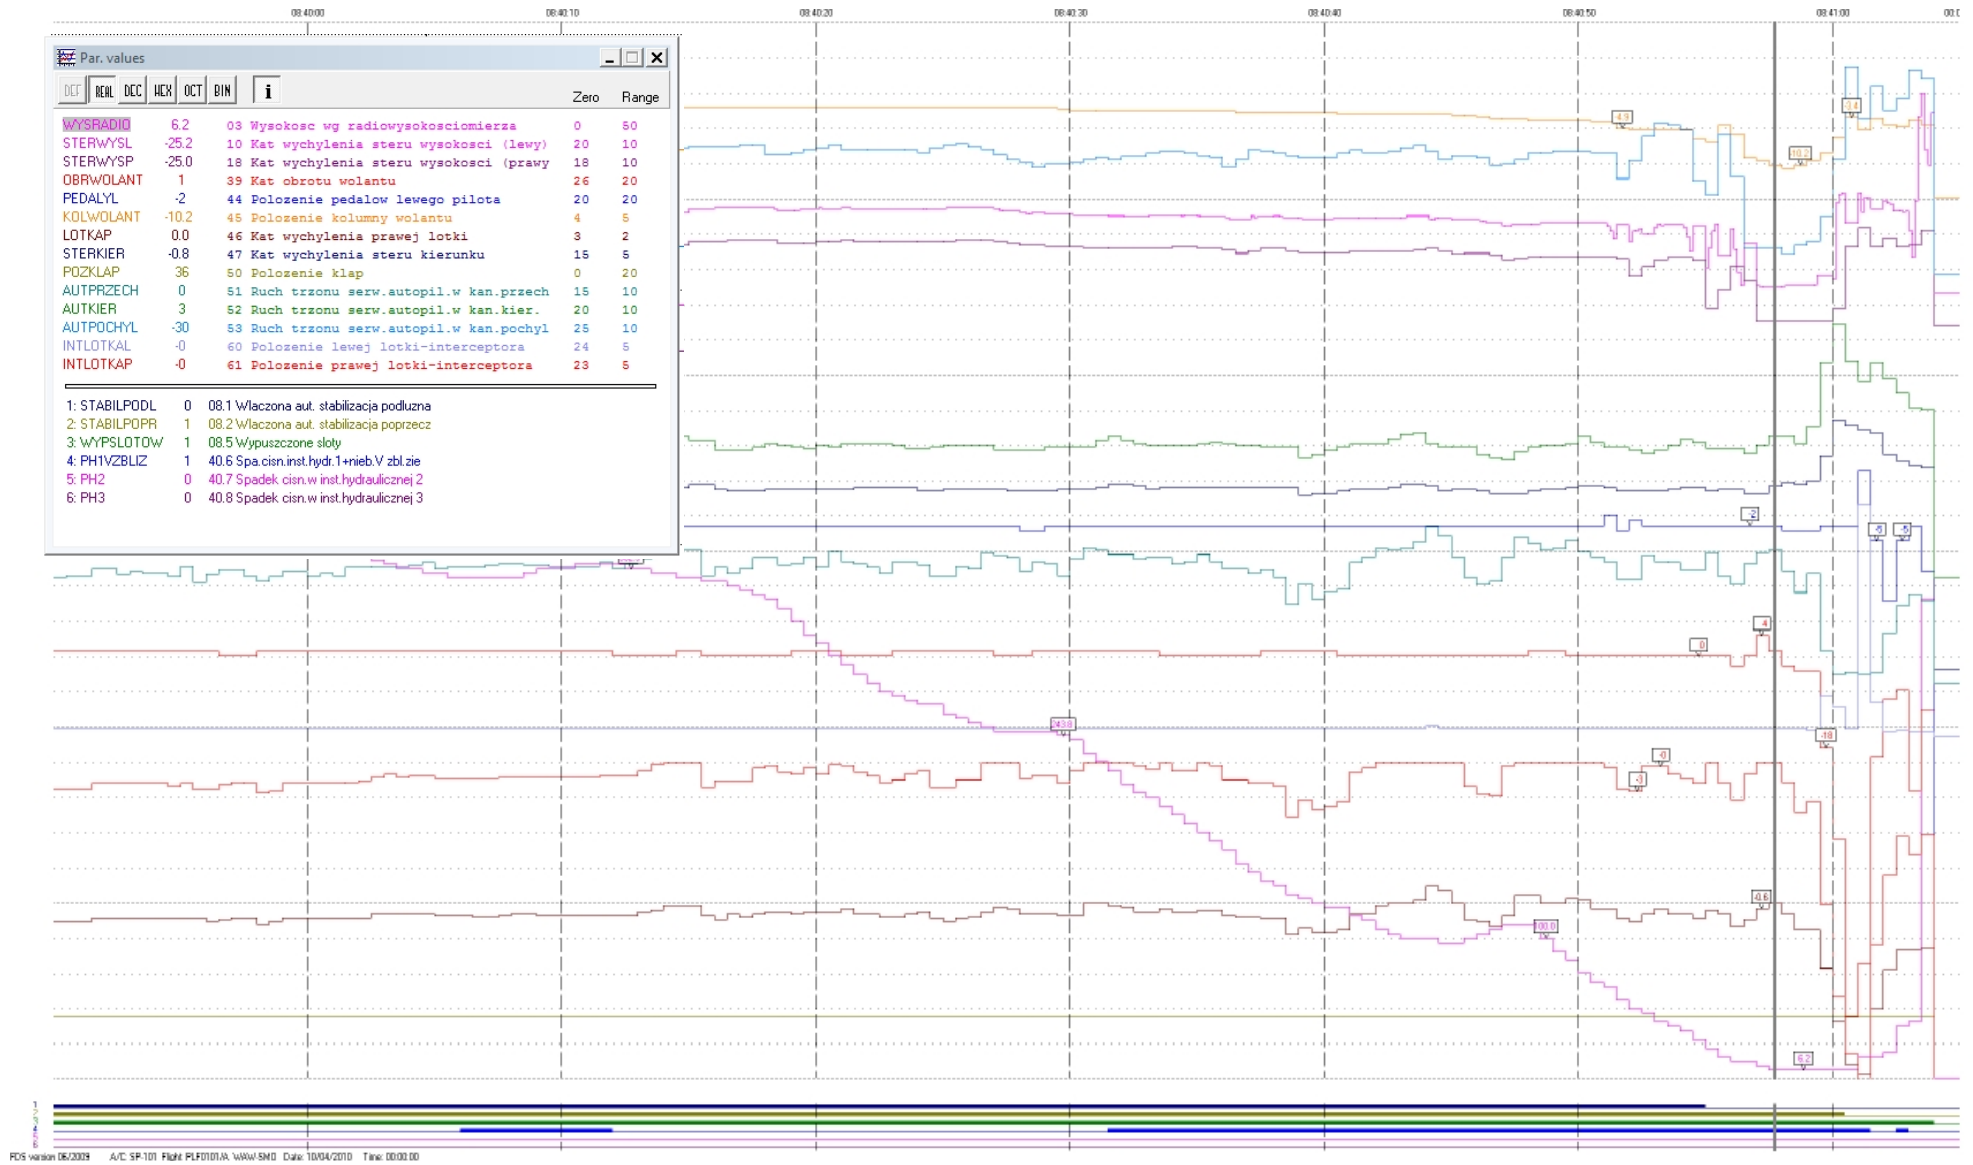
Rys. 20. Praca instalacji hydraulicznej na podstawie płaszczyzn sterowych

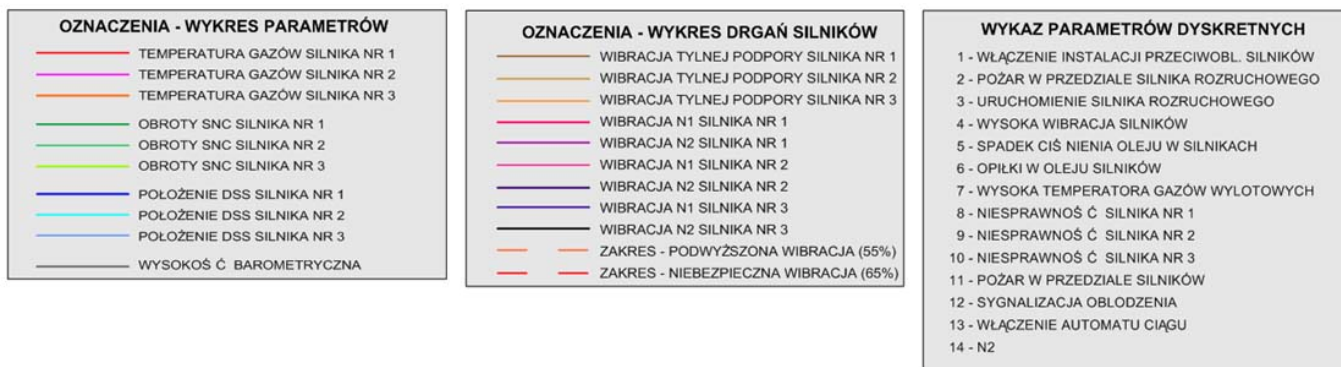
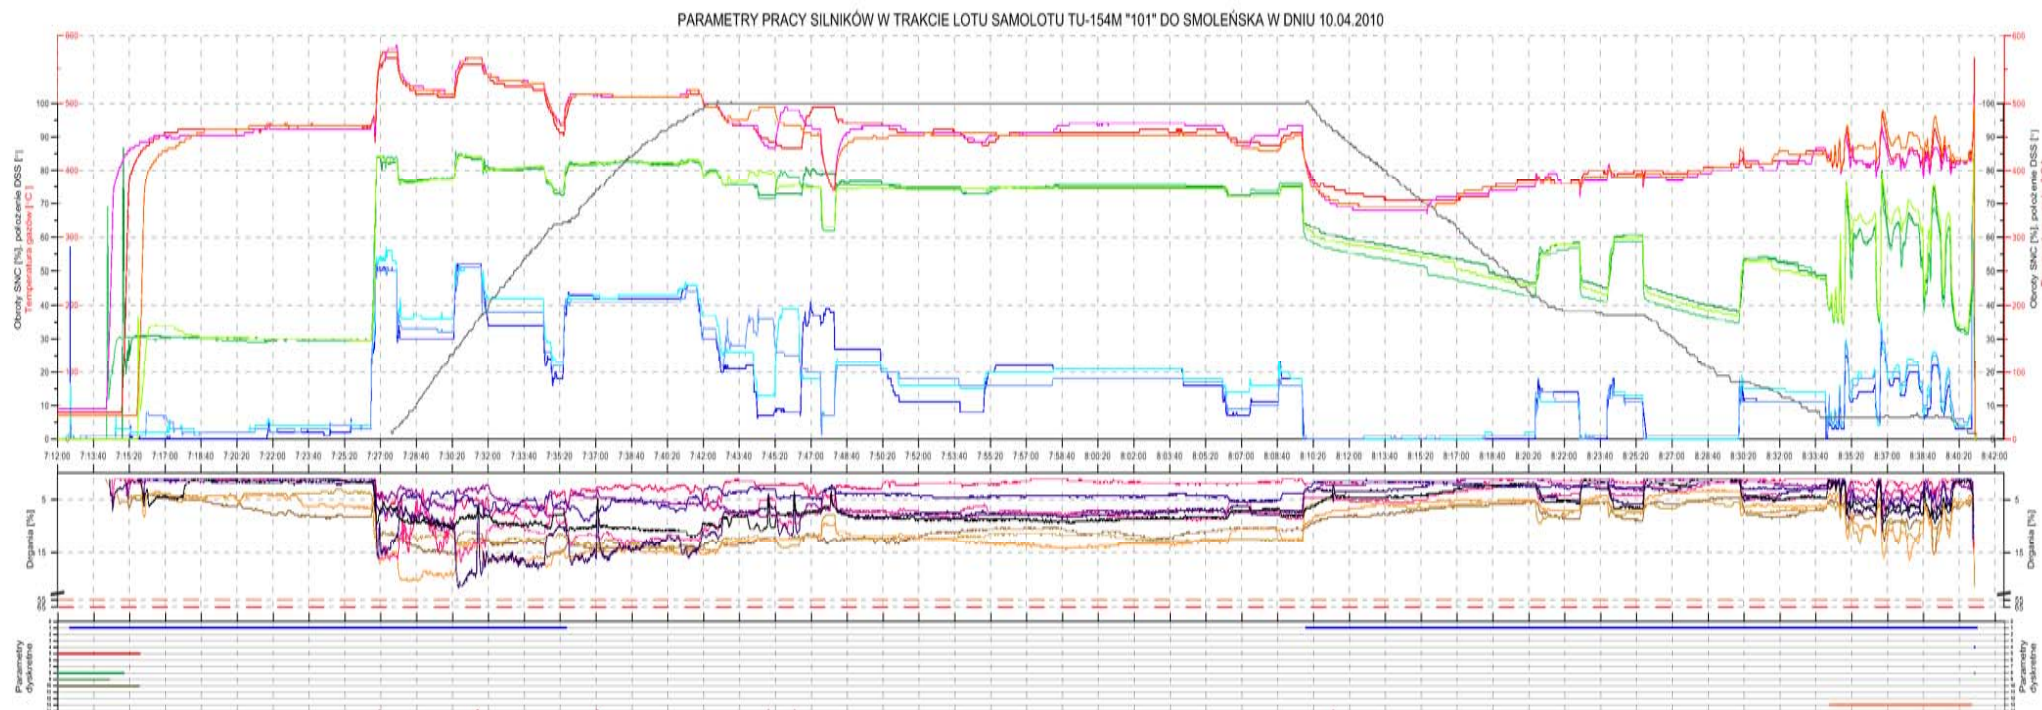
Rys. 21. Parametry pracy silników samolotu Tu-154M

co świadczy o poprawnej pracy silników w trakcie lotu. Nie zarejestrowano także sygnału „pożar w przedziale silnika rozruchowego”. Widoczne na zapisie parametrów dyskretnych informacje o niesprawności silników nr 1, 2, 3 przed ich uruchomieniem oraz sygnał „spadek ciśnienia oleju w silnikach” są poprawne i zgodnie z zasadą pracy silników i urządzenia rejestrującego.

O godz. 08:40:55,5, gdy obroty pędni niskiego ciśnienia silników nr 1, 2, 3 wynosiły odpowiednio 41,9%, 38,6%, 45,2% (co odpowiada w przybliżeniu zakresowi nieznacznie powyżej „małego gazu”), nastąpiło ręczne, w czasie 1 s, przestawienie wszystkich DSS w położenie 69°, tj. na zakres „startowy” - co wiązało się z jednoczesnym odłączeniem automatu ciągu. Temperatury gazów za turbiną i obroty pędni niskiego ciśnienia wszystkich silników wzrastały płynnie, bez zarzutów i zawisania. Gdy o godz. 08:40:59,375 samolot zderzył się końcówką lewego skrzydła z dużą brzozą, obroty pędni niskiego ciśnienia silników nr 1, 2, 3 zdążyły wzrosnąć do wartości odpowiednio 68,1%, 61,9%, 68,6%.

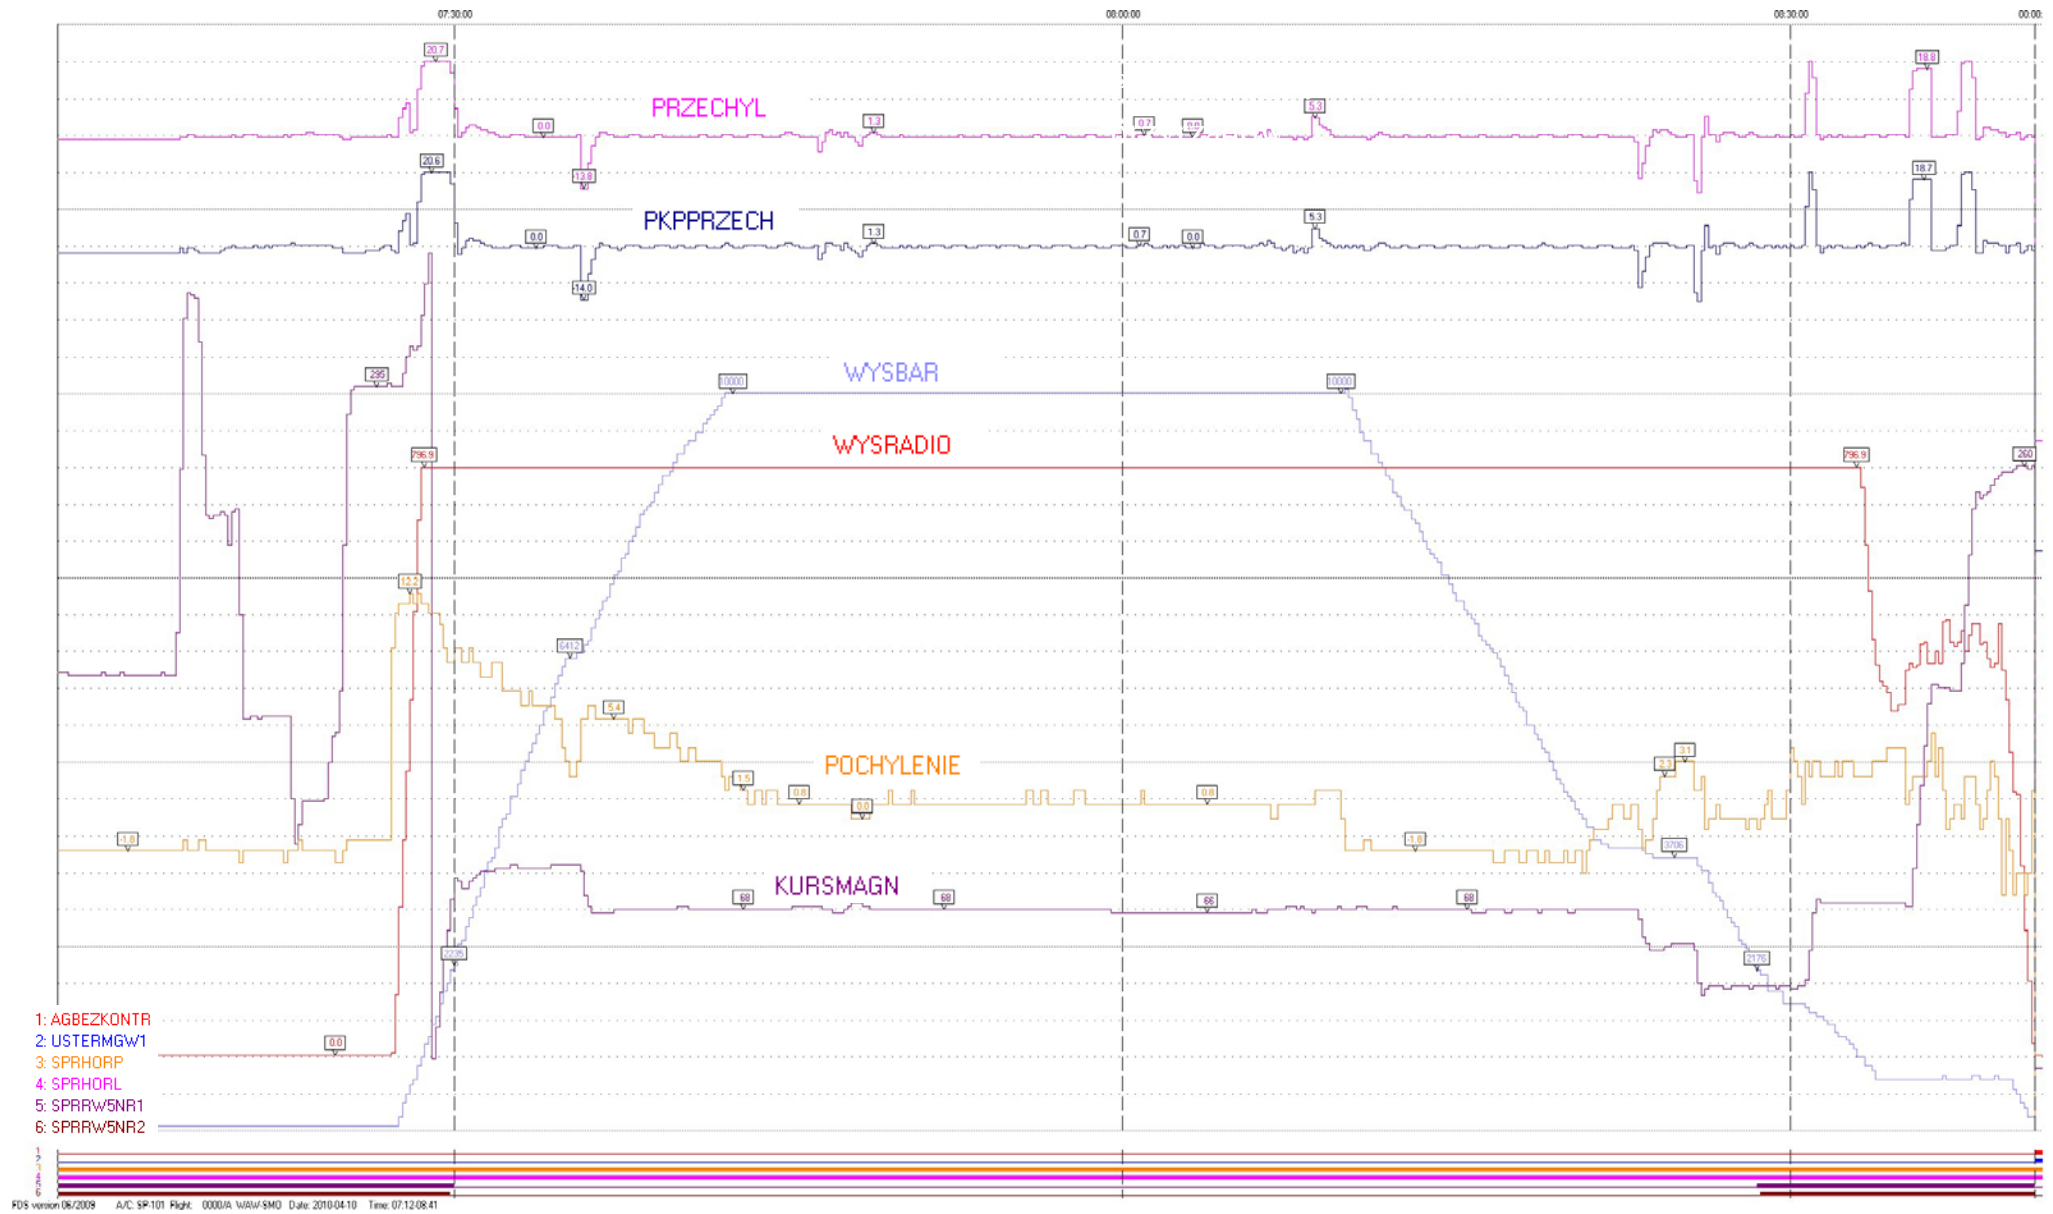
Rys. 27. Przebieg parametrów lotu dla wybranych przyrządów pokładowych
