Opis i analiza pracy systemów pokładowych samolotu Tu-154M nr 101

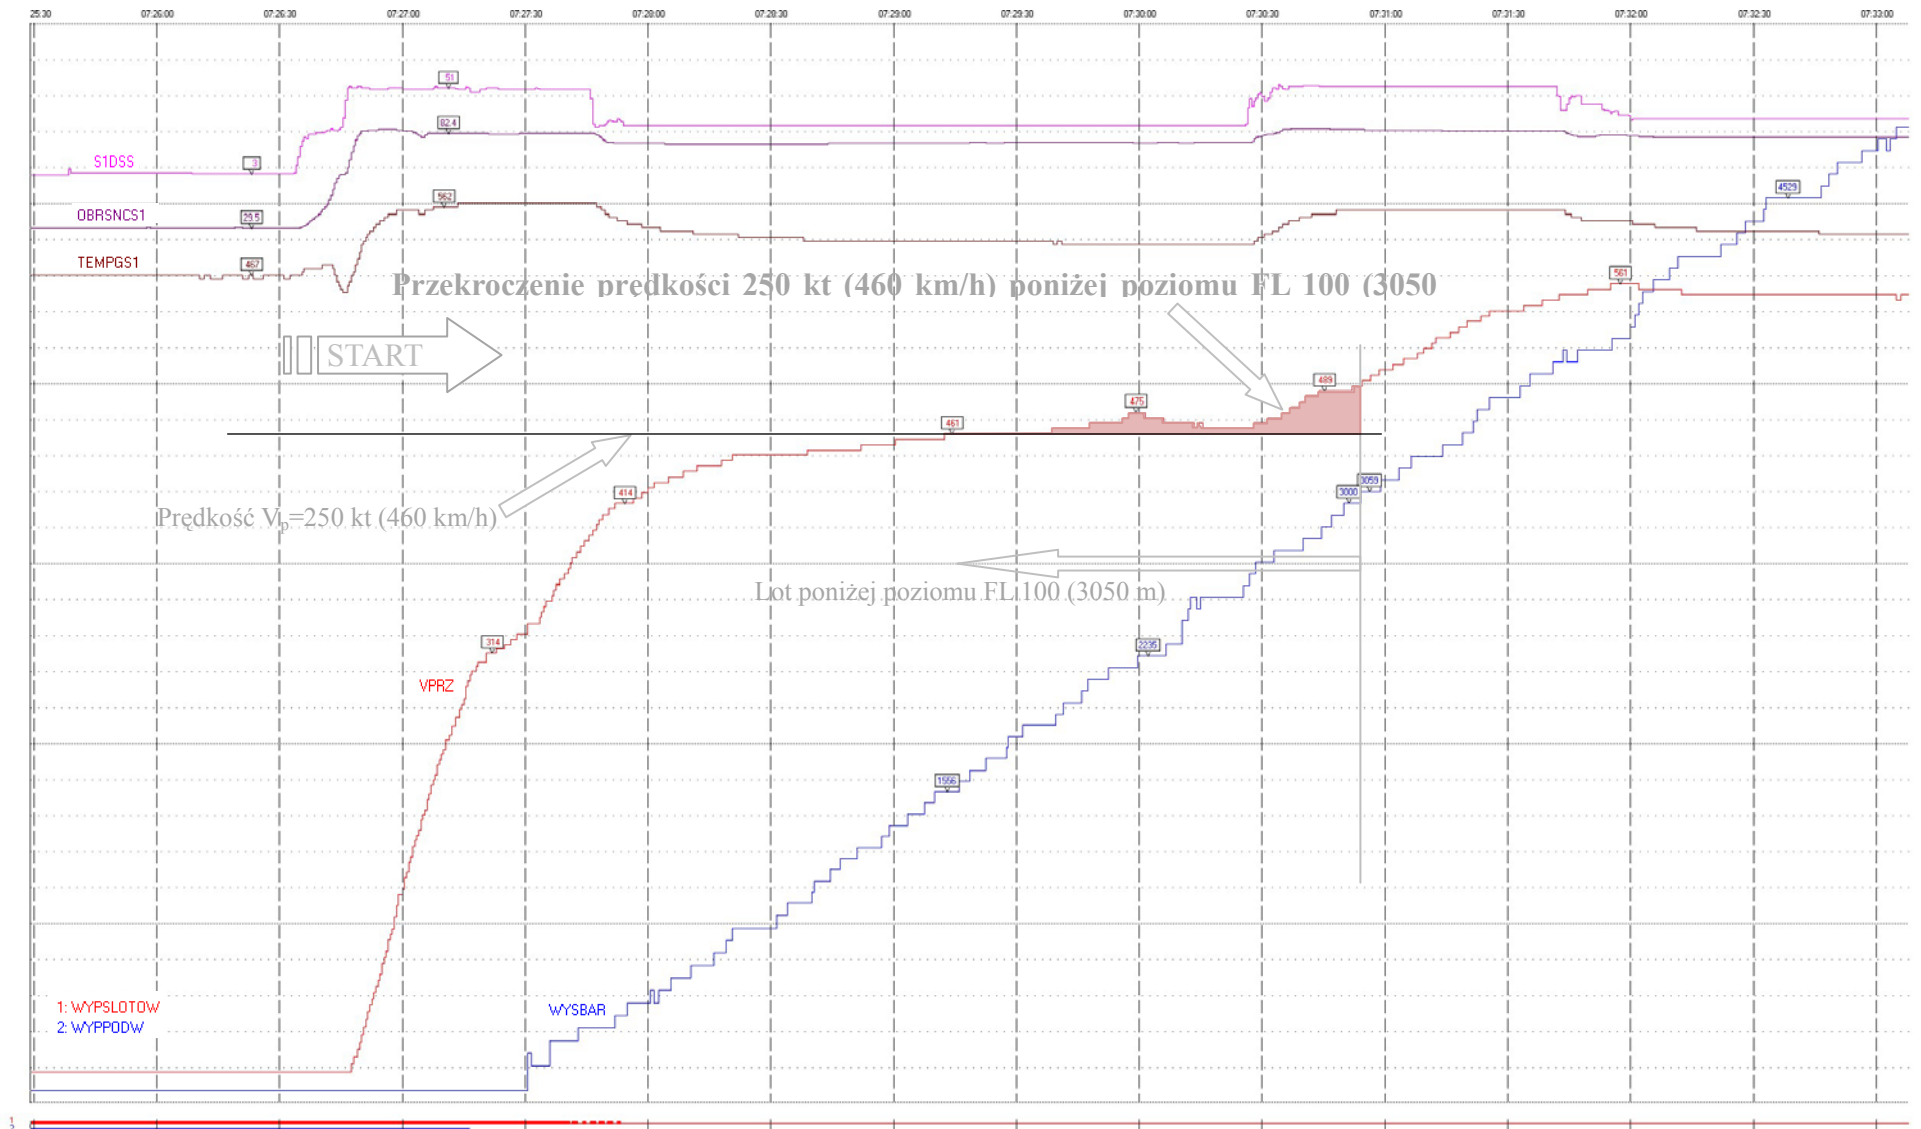
Wszystkie wymienione w pkt 1-5 i w 12-13 przekroczenia nie były spowodowane niewłaściwym funkcjonowaniem statku powietrznego, lecz wynikały z niewłaściwego użytkownika samolotu przez załogę.

Rys. 29. Przekroczenie prędkości 250 kt (460 km/h) podczas lotu poniżej poziomu FL100 (3050 m)

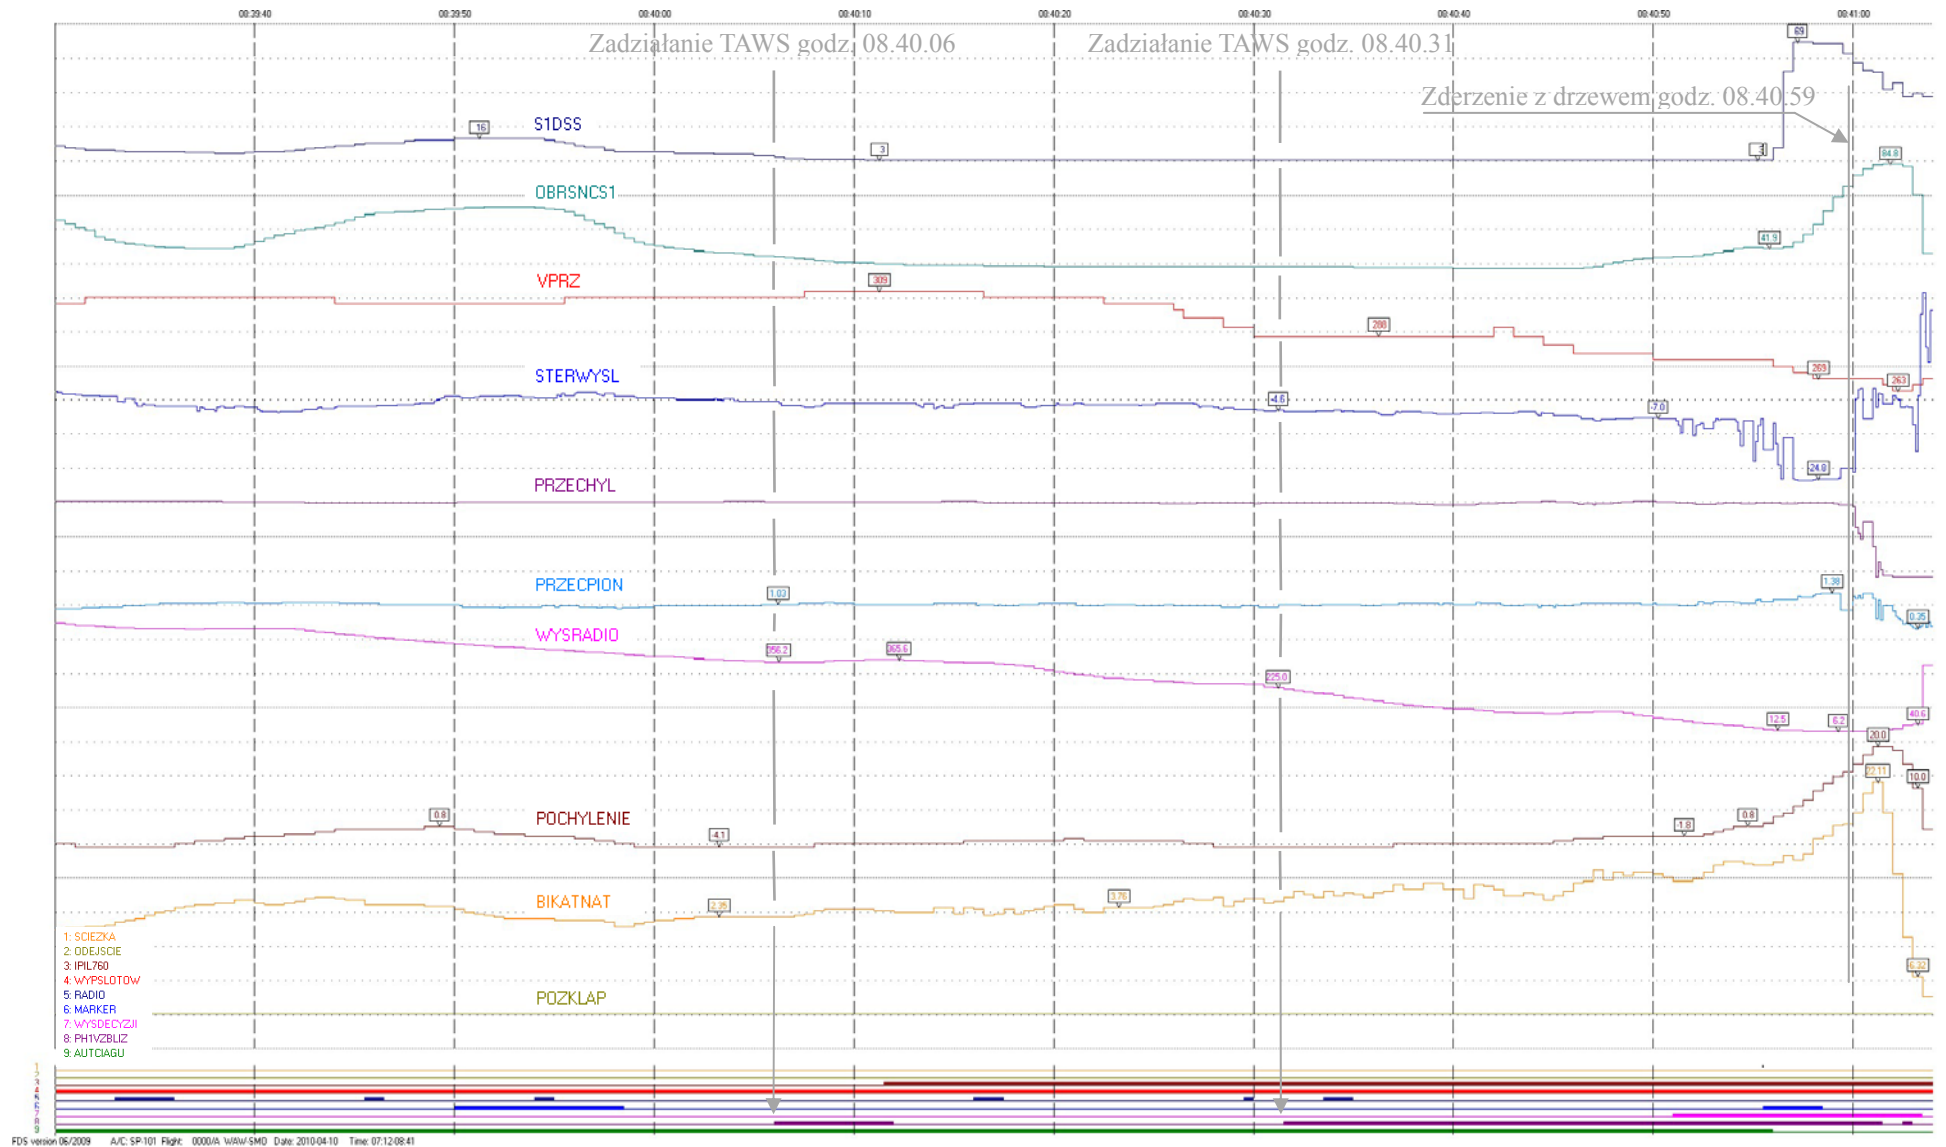
Rys. 32. Zadziałanie sygnału TAWS (parametr PH1/VZBLIZ)
