OPIS KONSTRUKCYJNY

STROPÓW ACKERMANA POD TARASEM ZACHODNIM BUDYNKU PUW UL. GRUNWALDZKA 15 W RZESZOWIE

Zamawiający: PODKARPACKI URZĄD WOJEWÓDZKI W RZESZOWIE
35-959 RESZÓW, UL. GRUNWALDZKA 15

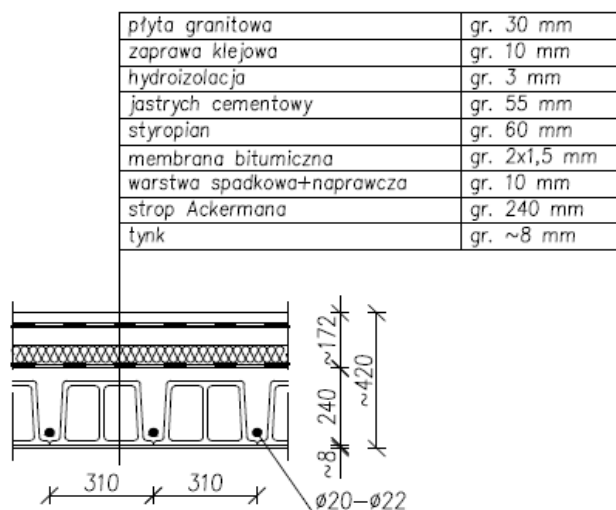
W wyniku przeprowadzonych oględzin oraz odkrywek w stropie i ścianach w piwnicy pod tarasem zachodnim budynku PUW w Rzeszowie stwierdzono, że strop nad tymi piwnicami został wykonany z warstw jak na poniższym rysunku:

Warstwy posadzkowe zostały wymienione podczas remontu w 2014 roku. Pod warstwami posadzkowymi (tarasowymi) znajduje się główna konstrukcja stropu – strop Ackermana – wys. 24 cm z betonu C12/15 (B15). Zbrojenie dolne belek (żeber) stropu Ackermana jest z prętów $\varnothing 20 \div \varnothing 22$ ze stali gładkiej A-I. W co drugiej belce zbrojenie dolne odgięto do góry na podporach. Rozstaw belek (żeber) wynosi $a = 31$ cm.
