PAŃSTWOWA KOMISJA BADANIA WYPADKÓW KOLEJOWYCH
Ministerstwo Infrastruktury i Budownictwa

RAPORT Nr PKBWK/05/2017

z badania wypadku kolejowego kat. B13
zaistniałego w dniu 02 grudnia 2016 r. o godz. 04:11'00
na szlaku Myszków – Zawiercie, w torze szlakowym nr 2, w km. 263,830
linii kolejowej nr 1: Warszawa Zachodnia – Katowice
obszar zarządcy infrastruktury PKP Polskie Linie Kolejowe S.A.
Zakład Linii Kolejowych w Częstochowie

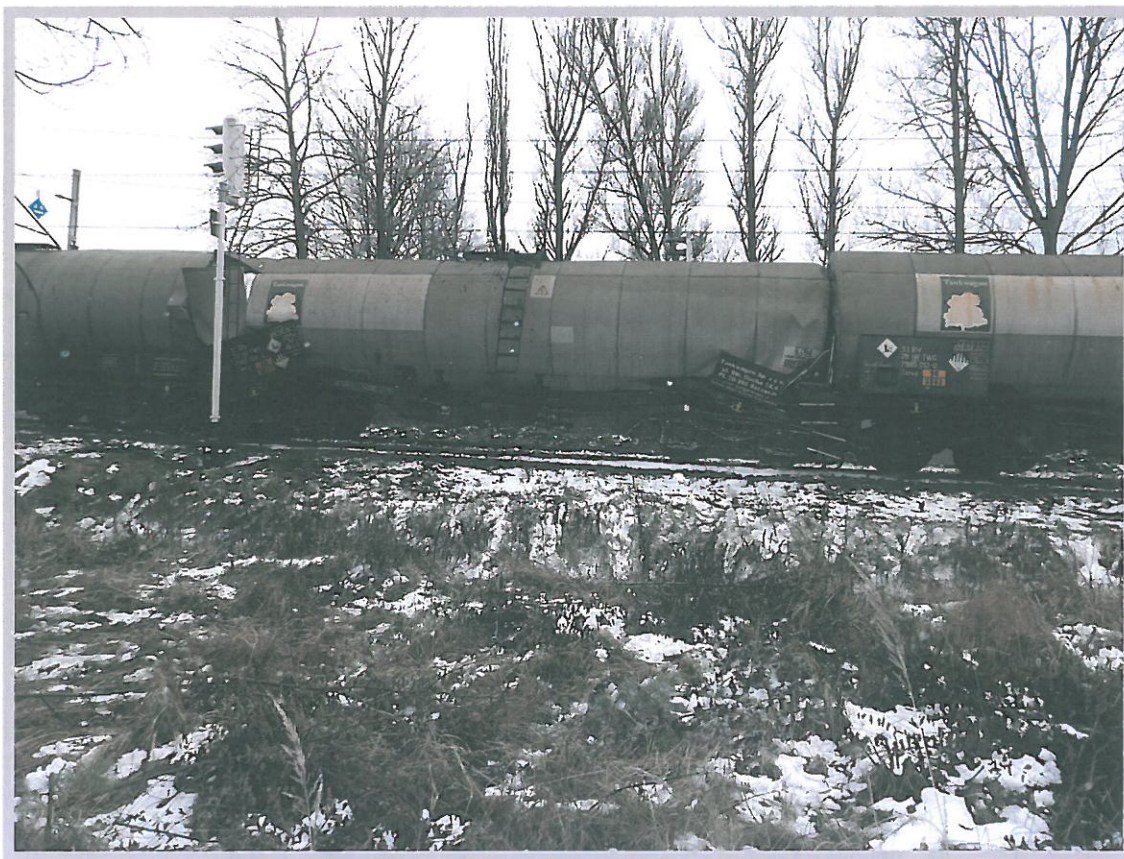
Zdjęcie nr 2. Uszkodzone wagony poc. nr 362012

W składzie pociągu znajduje się 16 wagonów – cystern z ładunkiem niebezpiecznym (ciężki olej opałowy), z których 6 zostało uszkodzonych, a ich usytuowanie wskazane jest na szkicu miejsca wypadku.

Ostatni (szesnasty) wagon za lokomotywą nr 33 51 788 0 898-6 uszkodzona ostoja wagonu z czołownicą, urwane zderzaki, uszkodzone dennice walczaka, wagon wykolejony drugim wózkiem.

Przedostatni (piętnasty) wagon za lokomotywą nr 33 51 788 1 103-0 uszkodzone dennice walczaka, ostojnica z czołownicą, urwane zderzaki, uszkodzony i wykolejony drugi wózek.

Trzynasty wagon za lokomotywą nr 33 54 798 5 027-3 uszkodzona dennica walczaka, poszycie termiczne wagonu, ostoja i czołownica wagonu, urwane zderzaki, uszkodzony wózek - wybite sprężyny śrubowe resora.

Dwunasty wagon za lokomotywą nr 33 78 798 0 006-4 uszkodzona dennica, walczak, ostoja, czołownice i drugi wózek wykolejony dwoma osiami.

Jedenasty wagon za lokomotywą nr 33 78 798 0 013-0 wykolejony prawym kołem pierwszego zestawu drugiego wózka, wózek uszkodzony, uszkodzona dennica walczaka i walczak, ostoja wagonu, poszycie termiczne.

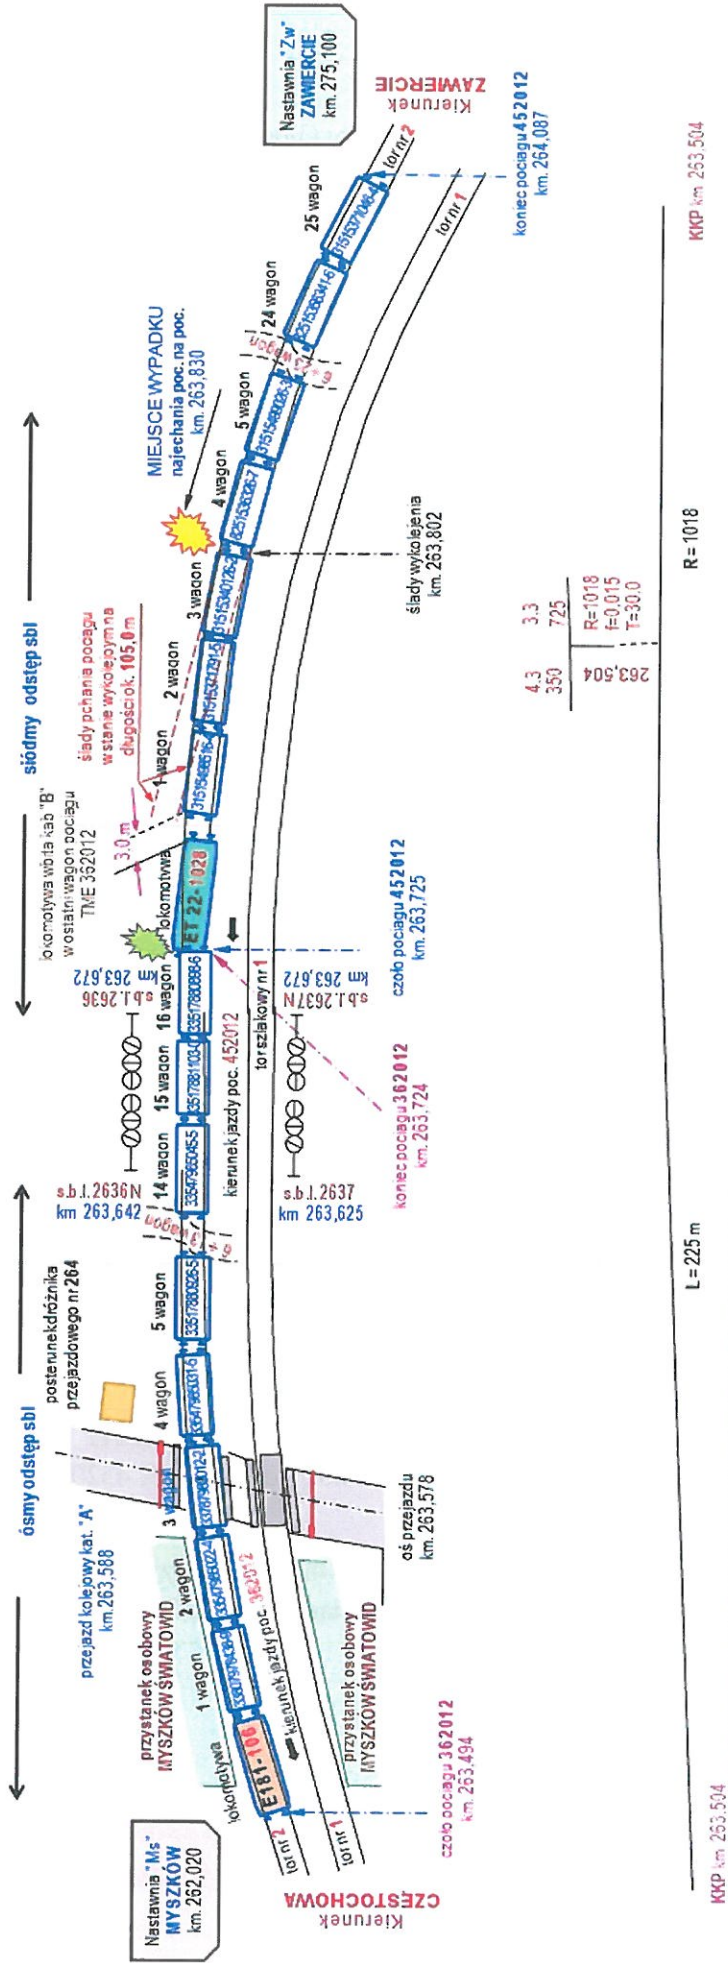
SZKIC MIEJSCA WYPADKU

Na schemacie pokazano lokalizację i usytuowanie taboru kolejowego po zaistnieniu zdarzenia kolejowego. [Zdjęcie nr 3, 4, 5]

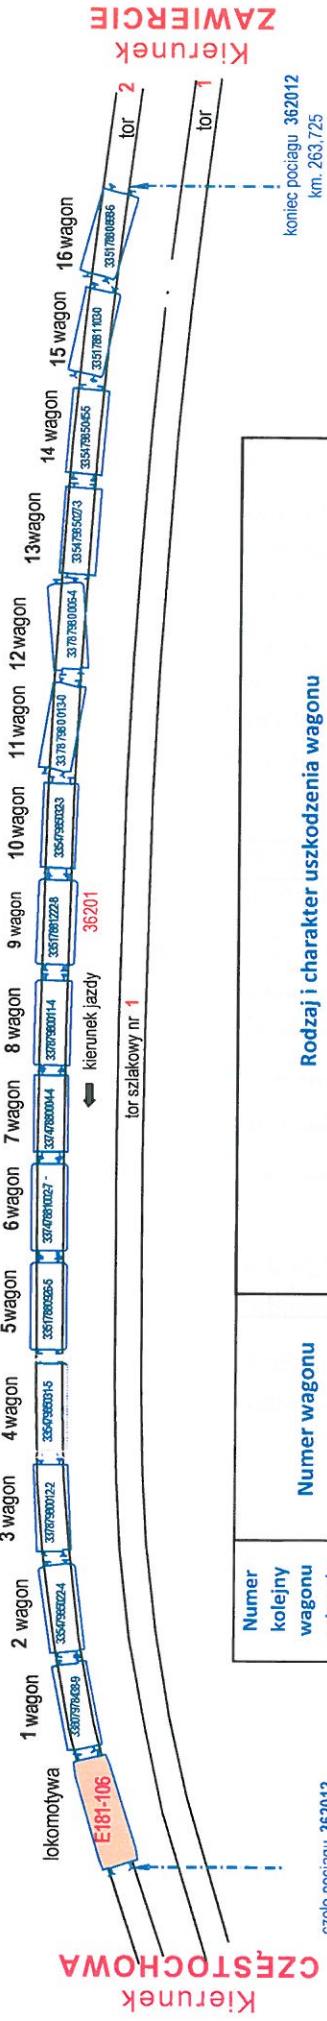
Usytuowanie taboru kolejowego poc. TME 362012 po wypadku kolejowym

Numer kolejny wagonu od czoła lokomotywy	Numer wagonu	Rodzaj i charakter uszkodzenia wagonu
16-ty	33 51 788 0 898-6	wagon w stanie wykolejonym (wykolejony drugi wózek), uszkodzona ostoja wagonu z czofownicą, urwane zderzaki, uszkodzone dennice walczaka.
15-ty	33 51 788 1 103-0	wagon w stanie wykolejonym (wykolejony drugi wózek), uszkodzone dennice walczaka, ostojnica z czofownicą, uszkodzony i wykolejony drugi wózek
14-ty	33 54 798 5 045-5	wagon w stanie niewykolejonym , ścięte nity na poszyciu termicznym na wysokości ostojnicy na długości 3,0 m.
13-ty	33 54 798 5 027-3	wagon w stanie niewykolejonym , uszkodzona dennica walczaka, poszycie termiczne wagonu, ostoja i czofownica wagonu, urwane zderzaki, uszkodzony wózek - wybite sprężyny śrubowe resora.
12-ty	33 78 798 0 006-4	wagon w stanie wykolejonym (wykolejony drugi wózek dwoma osiami), uszkodzona dennica, walczak, ostoja i czofownice.
11-ty	33 78 798 0 013-0	wagon w stanie wykolejonym (wykolejony prawym kolek pierwszego zestawu drugiego wózka), uszkodzony wózek, uszkodzona dennica walczaka i walczak, ostoja wagonu i poszycie termiczne.

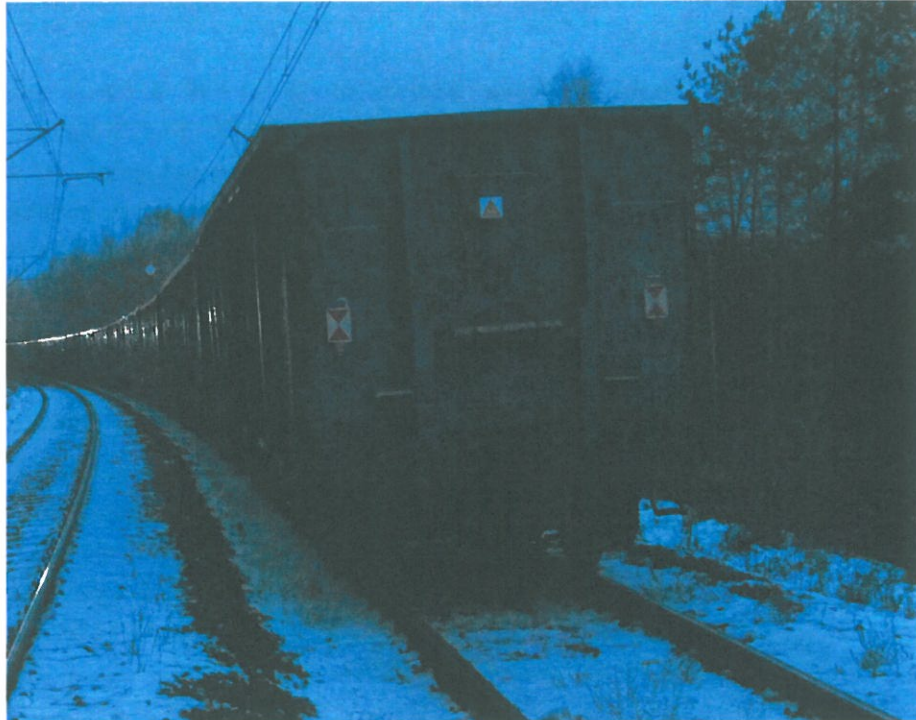
Na ostatnim wagonie znajdują się tarczki sygnałowe dzienne „Pc5” o wymiarach niezgodnych z Instrukcją Ie-102.

Tarczki sygnałowe zwieszane na ostatnim wagonie pociągu nr TME 452012.

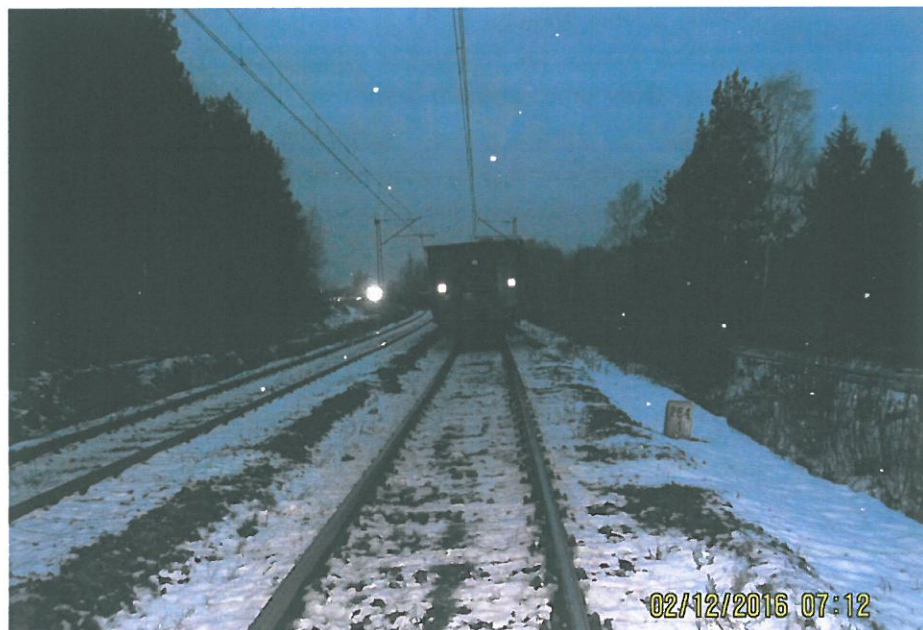
Zdjęcie ostatniego wagonu w poc 452012 z oświetleniem z flesza aparatu fotograficznego

Mimo niewłaściwych wymiarów tarczek sygnałowych efekt odbłasku koloru białego jest prawidłowy.

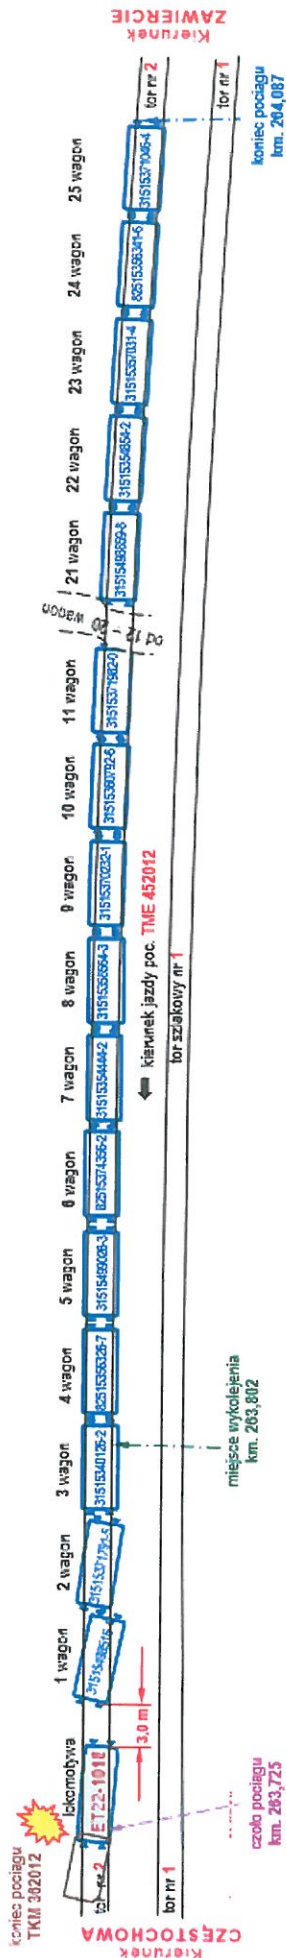
Usytuowanie taboru kolejowego poc. TME 452012 po wypadku kolejowym

Czoło lokomotywy ET22-1028 znajduje się w km. 263,725. Za lokomotywą ET22-1028 w odległości 3,0 metrów znajduje się pierwszy wagon nr 31 51 549 8 516-4, którego nadwozie jest całkowicie zniszczone, a na jego podwoziu znalazł się drugi wagon w kolejności nr 31 51 537 1 791-5, który uległ uszkodzeniu.

Trzeci wagon nr 31 51 534 0 126-2 od czoła tego pociągu również uszkodzony uszkodzona czołownica.

Numer kolejny wagonu od czoła lokomotywy	Numer wagonu	Rodzaj i charakter uszkodzenia wagonu
1	31 51 549 8 516-4	wagon w stanie wykolejonym (całkowicie zniszczony),
2	31 51 537 1 791-5	wagon w stanie wykolejonym (wykolejony dwoma osiami pierwszego wózka oraz pierwszą osią drugiego wózka),
3	31 51 534 0 126-2	wagon w stanie wykolejonym (uszkodzona czółownica),
pozostałe wagony	—	wagony w stanie niewykolejonym , nie noszą śladów uszkodzeń.
