**PAŃSTWOWA KOMISJA BADANIA WYPADKÓW KOLEJOWYCH**  
**Ministerstwo Spraw Wewnętrznych i Administracji**

**RAPORT Nr PKBWK 03/2024**

**z postępowania w sprawie wypadku kolejowego  
zaistniałego 19 maja 2023 r. o godz. 09:51  
na szlaku Komorów – Podkowa Leśna Główna,  
w torze nr 1, przejazd kolejowo-drogowy kategorii D w km 18,805  
linii kolejowej nr 47 Warszawa Śródmieście WKD – Grodzisk Mazowiecki Radońska  
obszar zarządcy infrastruktury Warszawska Kolej Dojazdowa sp. z o. o.**

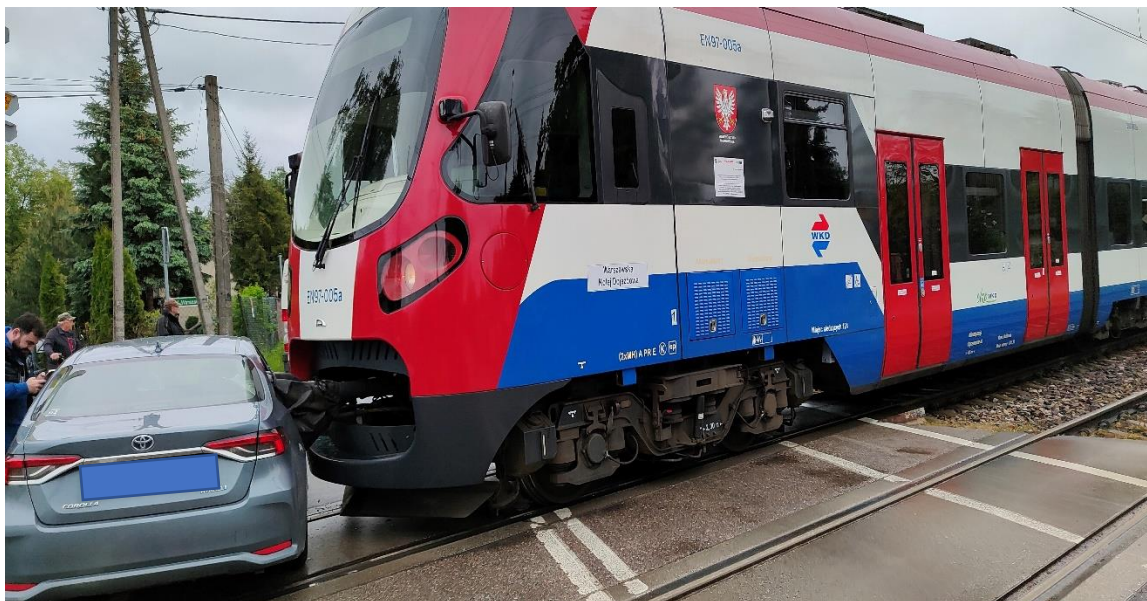
**Skutki zdarzenia:** W wyniku zdarzenia nie było osób poszkodowanych. Uszkodzeniu uległy samochód osobowy Toyota Corolla i elektryczny zespół trakcyjny EN97-005.

Zdjęcie 1 - Skutki zdarzenia (źródło: dokumentacja komisji kolejowej)

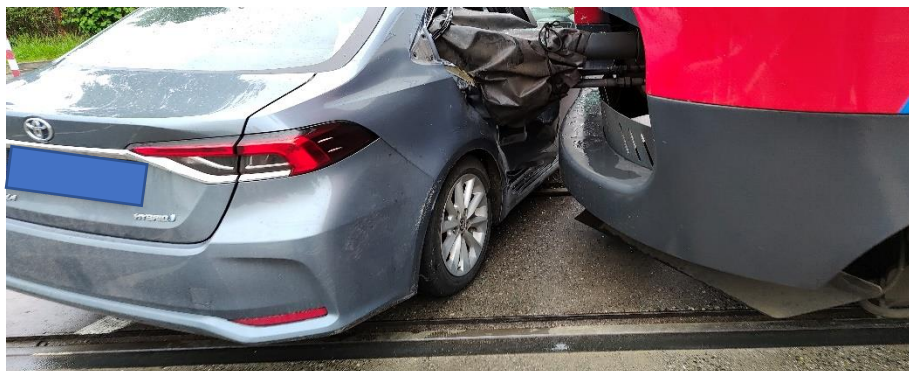
Zdjęcie 2 - Skutki zdarzenia (źródło: dokumentacja komisji kolejowej)

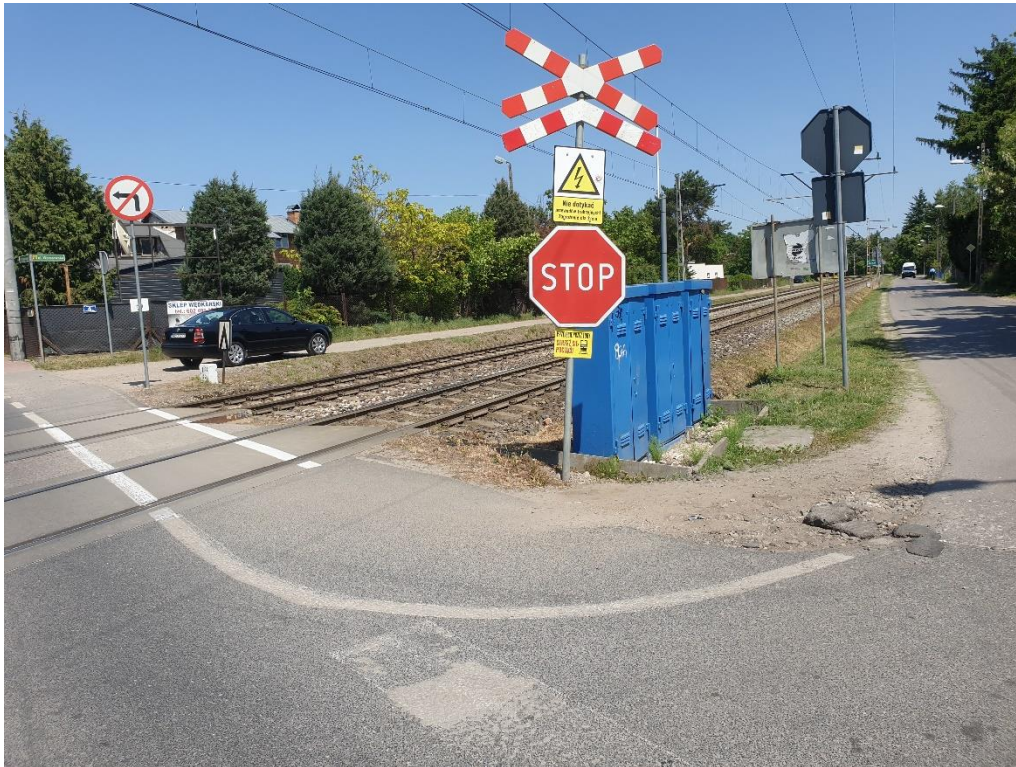
Z lewej strony przejazdu z kierunku jazdy samochodu, widoczność czoła pociągów z 5 m w prawo (z kierunku jazdy pociągu) utrudniały szafy aparatu zlokalizowane wzdłuż toru nr 2 oraz znaki drogowe zlokalizowane przy ul. Warszawskiej.

Zdjęcie 4 - Widoczność z 5 m ze strony lewej przejazdu kolejowego w prawo - sytuacja jak w trakcie wypadku (źródło: dokumentacja PKBWK)

4. Skorygowanie – przesunięcie ustawienia szaf aparatowych tak, aby zapewniały widzialność czoła zbliżających się pociągów do przejazdu (adresat: zarządca infrastruktury – WKD Sp. z o. o.).

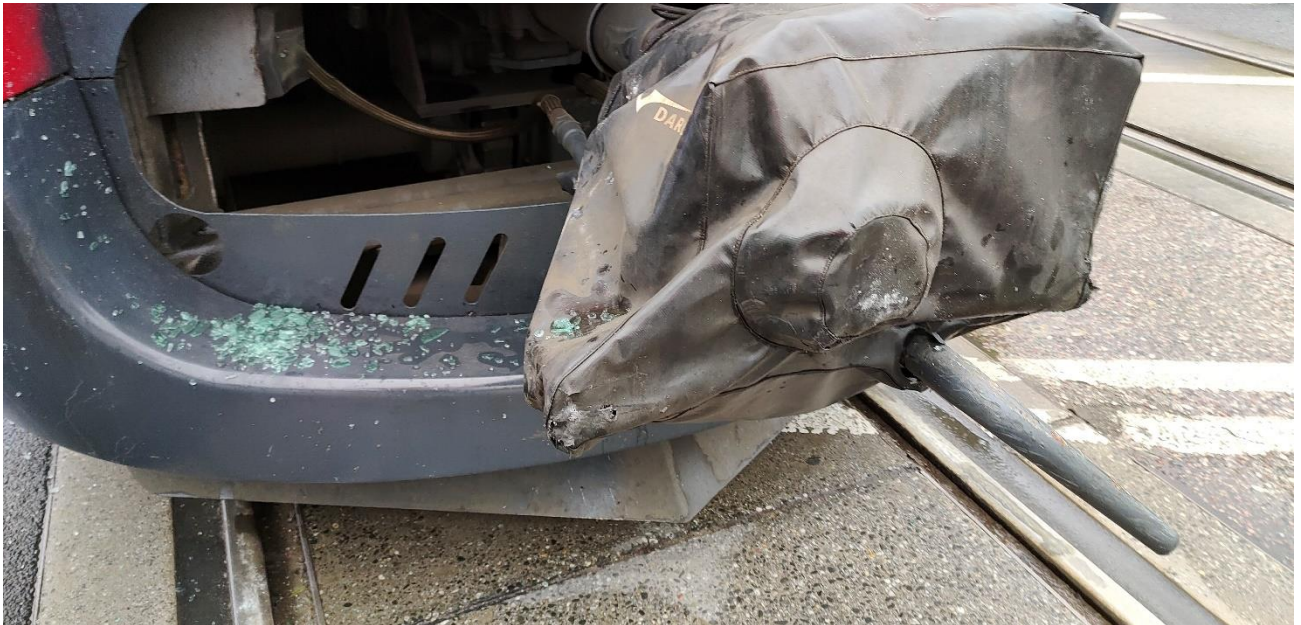
Pociąg nie uległ wykojeniu. Na czole elektrycznego zespołu trakcyjnego EN97-005 – od strony kabiny „a” wystąpiły uszkodzenia: malatury zgarniacza czołowego, pokrowca sprzęgu, malatury sprzęgu i ogranicznika sprzęgu.

Zdjęcie 5 Widok uszkodzeń pojazdu kolejowego po wypadku (źródło: dokumentacja komisji kolejowej)

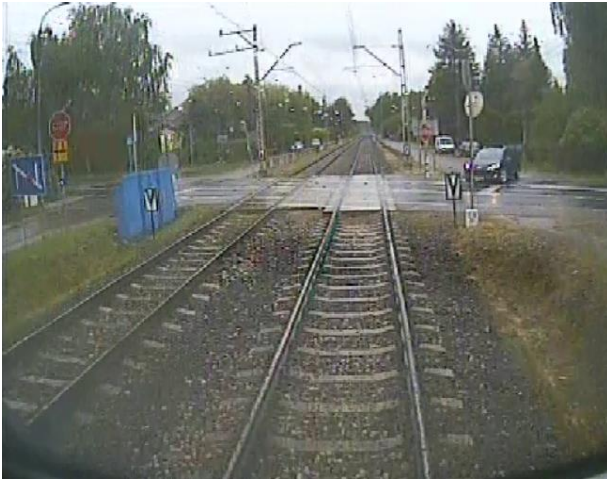
Na podstawie zapisu kamery rejestrującej przedpole jazdy, zainstalowanej w kabinie „a” pojazdu kolejowego EN97-005, wynika, że samochód osobowy nie zatrzymał się w związku ze znakiem B-20 „Stop”, linią P-12 i wjechał na przejazd z prędkością ok. 20 km/h, co wyliczono z zarejestrowanego obrazu. Samochód przejechał przez tor nr 2, pomimo ciągłego sygnału „Bacność” podawanego przez maszynistę i wjechał wprost przed czoło jadącego po torze nr 1 pociągu. Pociąg był osygnalizowany prawidłowo sygnałem Pc-1 (trzy białe światła na czole pojazdu kolejowego).

Zdjęcie 6 - Widok przedpola jazdy na ok. 2 s przed wypadkiem zarejestrowany przez kamerę pojazdu kolejowego (źródło: komisja kolejowa)

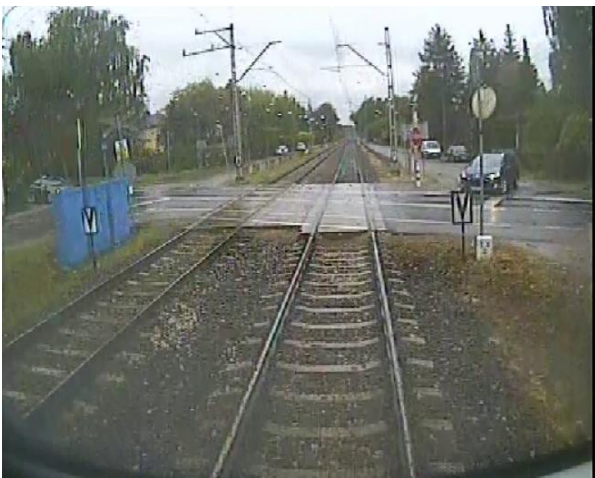
Zdjęcie 7 - Widok przedpola jazdy na ok. 1,5 s przed wypadkiem zarejestrowany przez kamerę pojazdu kolejowego (źródło: komisja kolejowa)

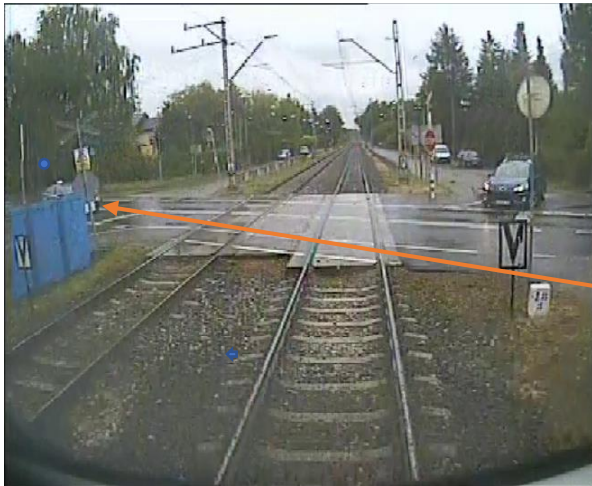
Samochód osobowy biorący udział w zdarzeniu

Zdjęcie 8 - Widok przedpola jazdy na ok. 1 s przed wypadkiem zarejestrowany przez kamerę pojazdu kolejowego (źródło: komisja kolejowa)

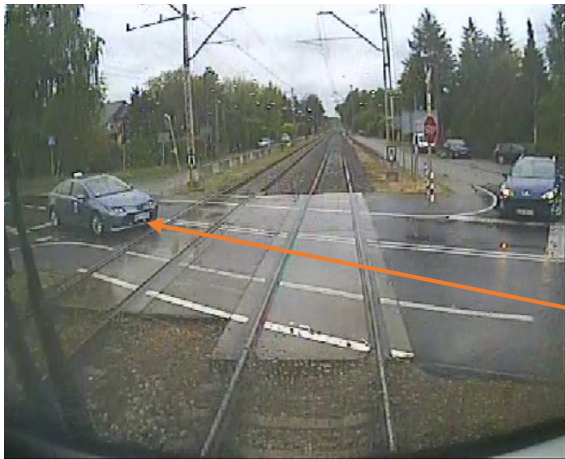
Samochód osobowy biorący udział w zdarzeniu

Zdjęcie 9 - Widok przedpola jazdy na ok. 0,7 s przed wypadkiem zarejestrowany przez kamerę pojazdu kolejowego (źródło: komisja kolejowa)

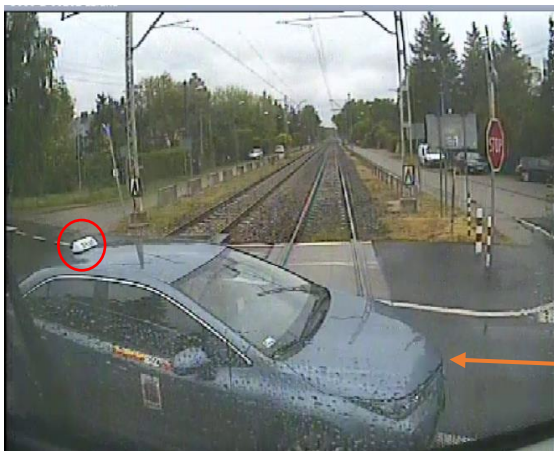
Samochód osobowy biorący udział w zdarzeniu

Zdjęcie 10 - Widok przedpola jazdy w momencie wypadku zarejestrowany przez kamerę pojazdu kolejowego (źródło: komisja kolejowa)

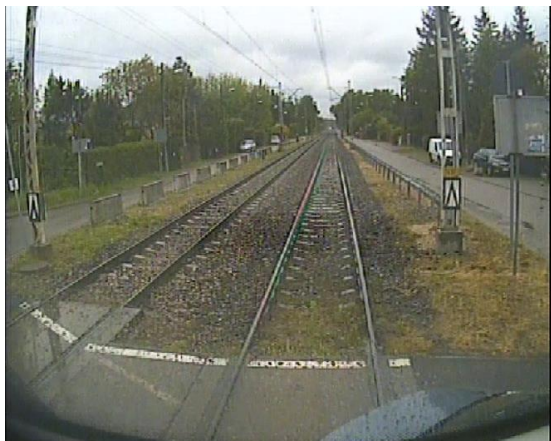
Zdjęcie 11 - Widok przedpola jazdy po zatrzymaniu pociągu po zderzeniu zarejestrowany przez kamerę pojazdu kolejowego (źródło: komisja kolejowa)

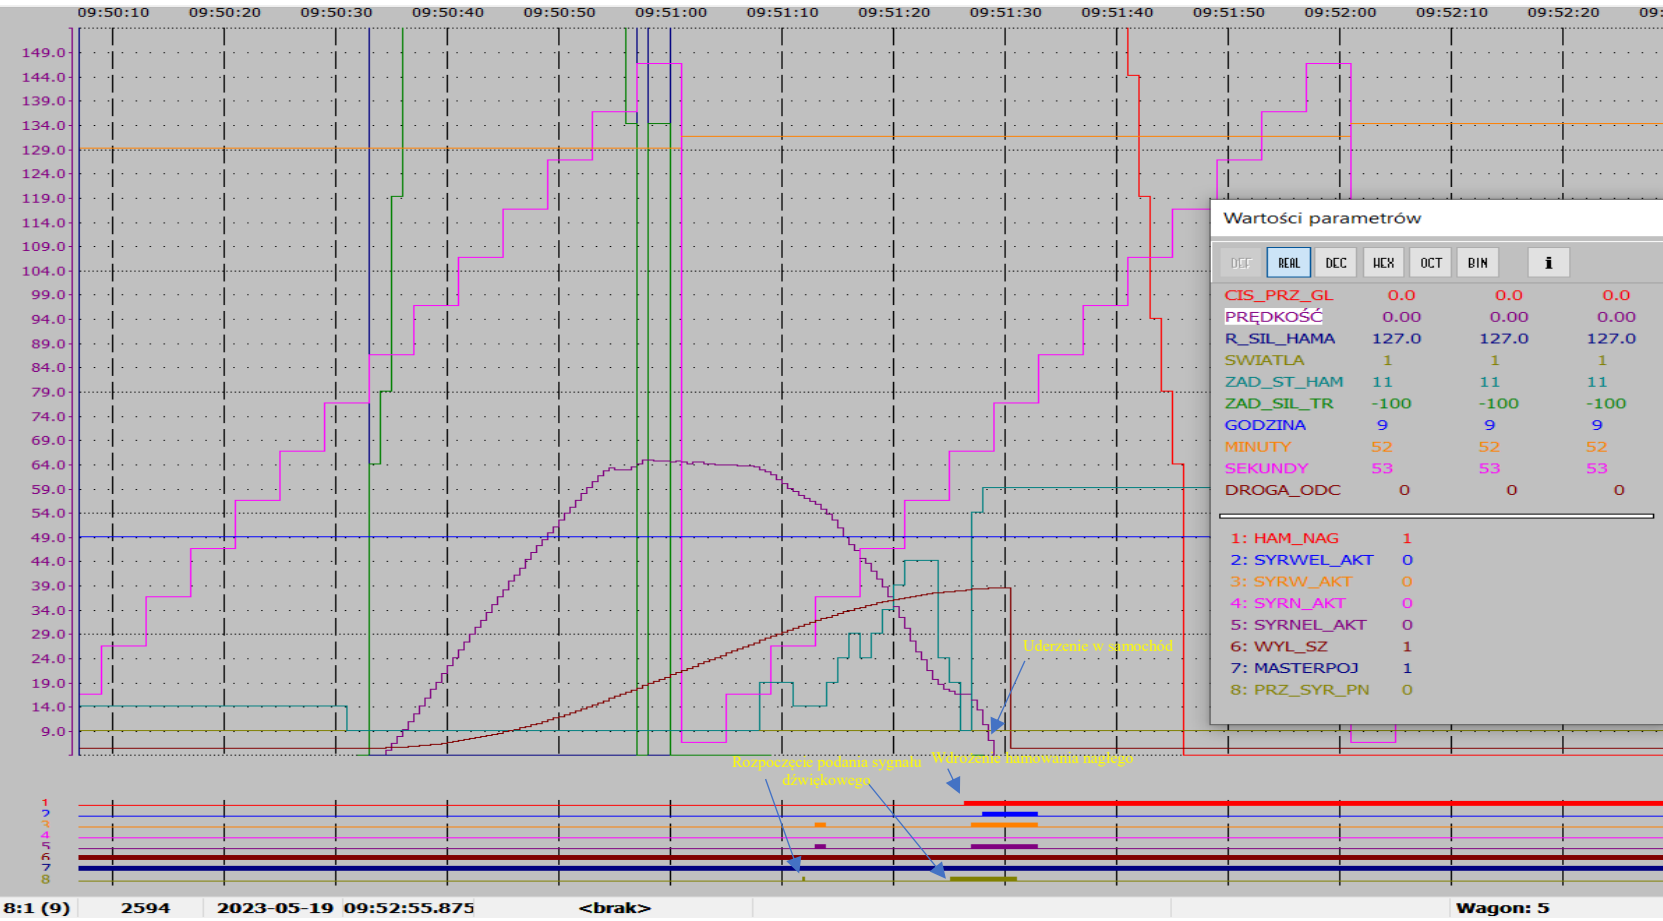
Rysunek 2 - Wykres parametrów jazdy pociągu nr 347 (opracowanie PKBWK)

godz. 09:50:29 – odjazd ze stacji Komorów,  
09:50:30 - 09:50:57 – wzrost prędkości z 0 do 64,75 km/h na drodze 257 m,  
09:50:57 - 09:51:05 – jazda bezprądowa, spadek prędkości z 64,75 km/h do 62,25 km/h na drodze 195 m,  
09:51:05 - 09:51:25 – hamowanie służbowe dynamiczne ze spadkiem prędkości z 62,25 km/h do 16,5 km/h na drodze 196 m, podanie sygnału „Bacność”,  
09:51:25 – 09:51:29 – podanie długiego sygnału „Bacność” (4s) – początek podania sygnału w odległości ok. 13 m od osi przejazdu, wdrożenie hamowania nagłego ok. 5 m od osi przejazdu przy prędkości 16,5 km/h; uderzenie przez pociąg w samochód z prędkością ok. 3 km/h; zatrzymanie ok. 2 m za osią przejazdu (oś drogi) w km 18,807 w odległości 659 m od miejsca ruszenia ze st. Komorów.

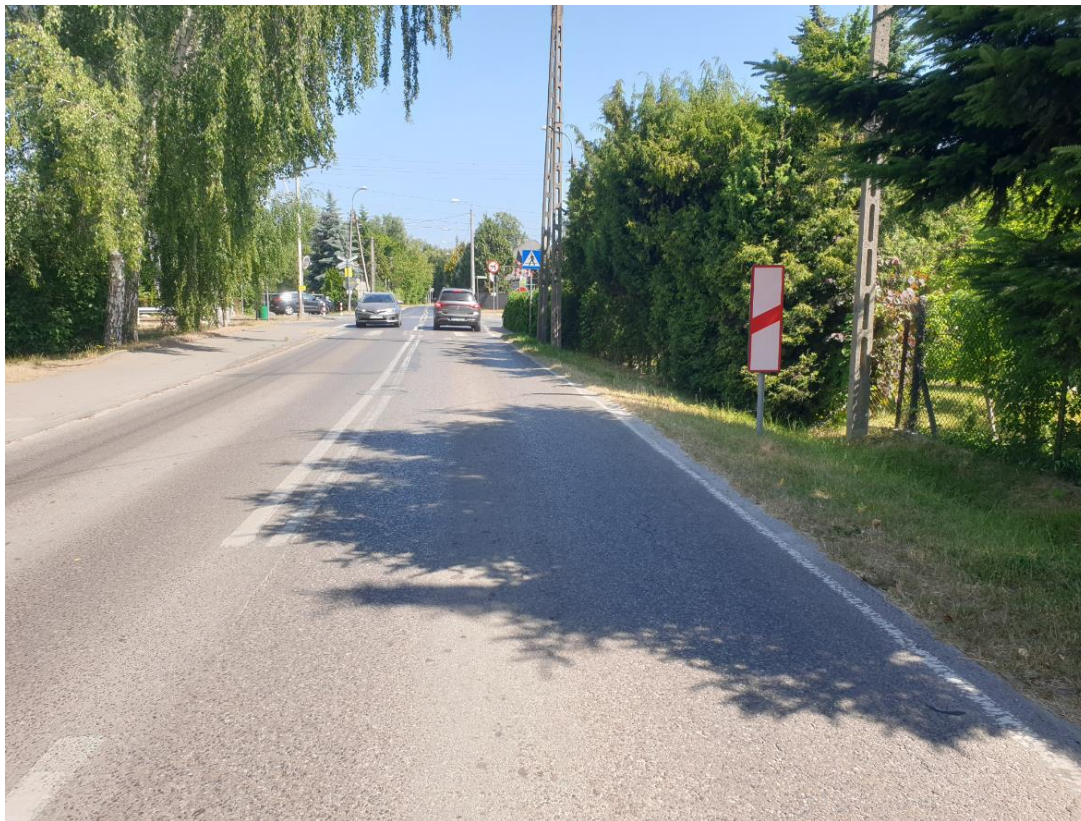
- zdjęcie 12 - znak B-20 („Stop”) i G4 przesłonięte przez żywopłot i znak drogowy D-6 z 60 m (od skrajnej szyny),
- zdjęcie 13 - znak B-20 przesłonięty przez żywopłot z 40 m,
- zdjęcie 14 – pełna widoczność znak B-20 („Stop”) i G4 z 30 m.

**Zdjęcie 12 – Widoczność przejazdu z 60 m (źródło: materiał własny PKBWK)**

2. Zapewnienie widoczności znaków drogowych, w szczególności: A-10, G1-a, G1-b, G1-c, B-20 i G-4 z obu stron dróg dojazdowych oraz wprowadzenie mechanizmów zapewniających bieżący nadzór w przyszłości nad usuwaniem roślinności dla zapewnienia dobrej widoczności tych znaków (adresat: zarządca drogi powiatowej - Starostwo Powiatowe w Pruszkowie).

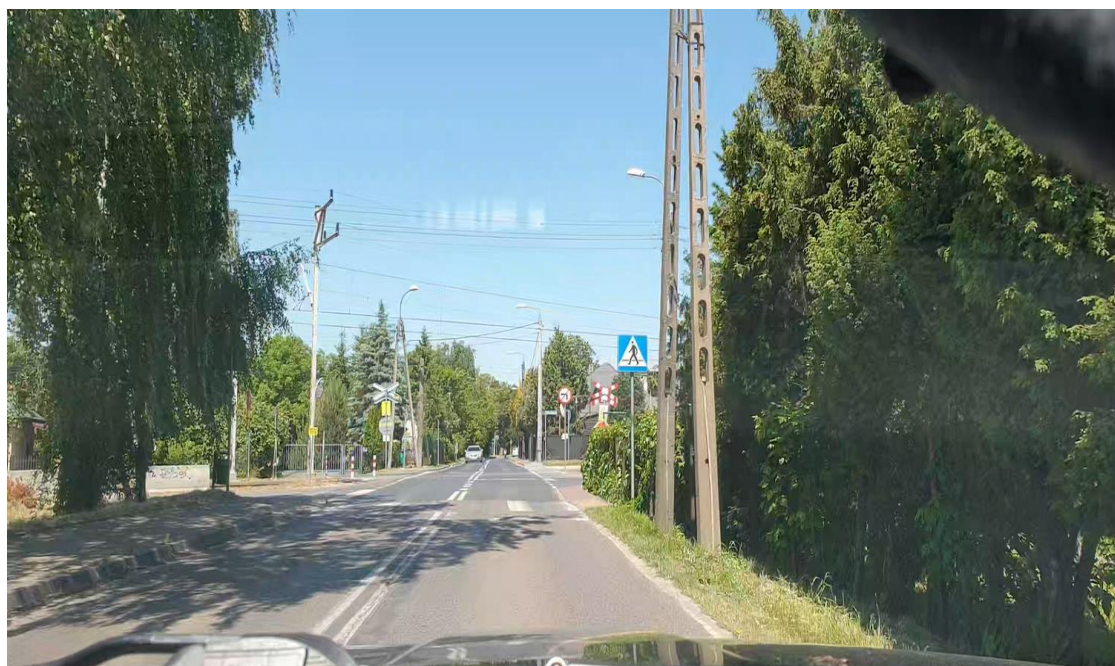
**Zdjęcie 13 – Widoczność przejazdu z 40 m (źródło: materiał własny PKBWK)**

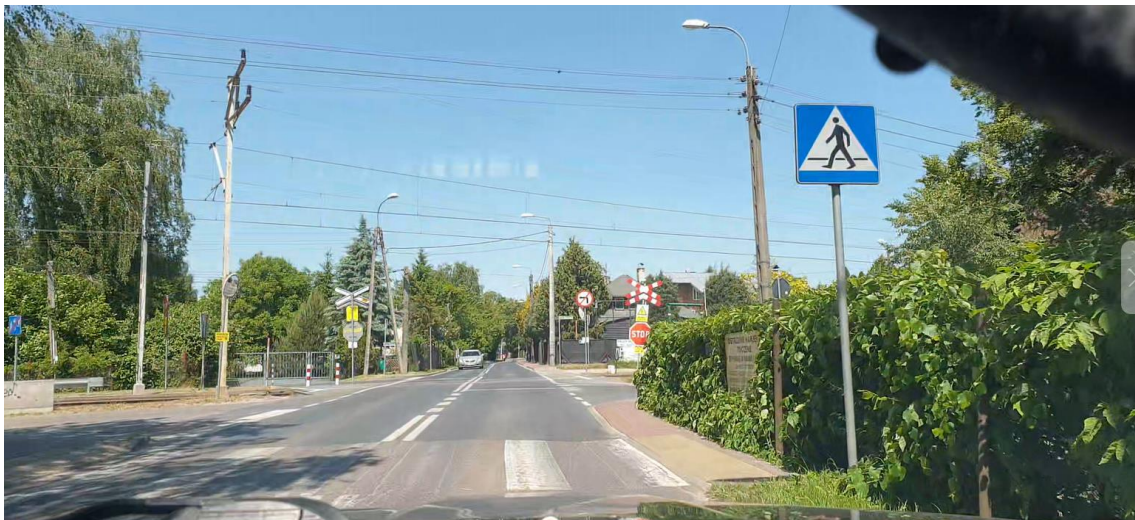
Zdjęcie 14– Widoczność przejazdu z 30 m (źródło: materiał własny PKBWK)
