PAŃSTWOWA KOMISJA BADANIA WYPADKÓW KOLEJOWYCH
Ministerstwo Spraw Wewnętrznych i Administracji

RAPORT Nr PKBWK/09/2020

**z badania poważnego wypadku kategorii A23
zaistniałego 11 stycznia 2020 r. o godzinie 04:35
szlak Szamotuły - Pęckowo, tor nr 1,
w km 34,102; linia kolejowa nr 351 Poznań Główny – Szczecin Główny**

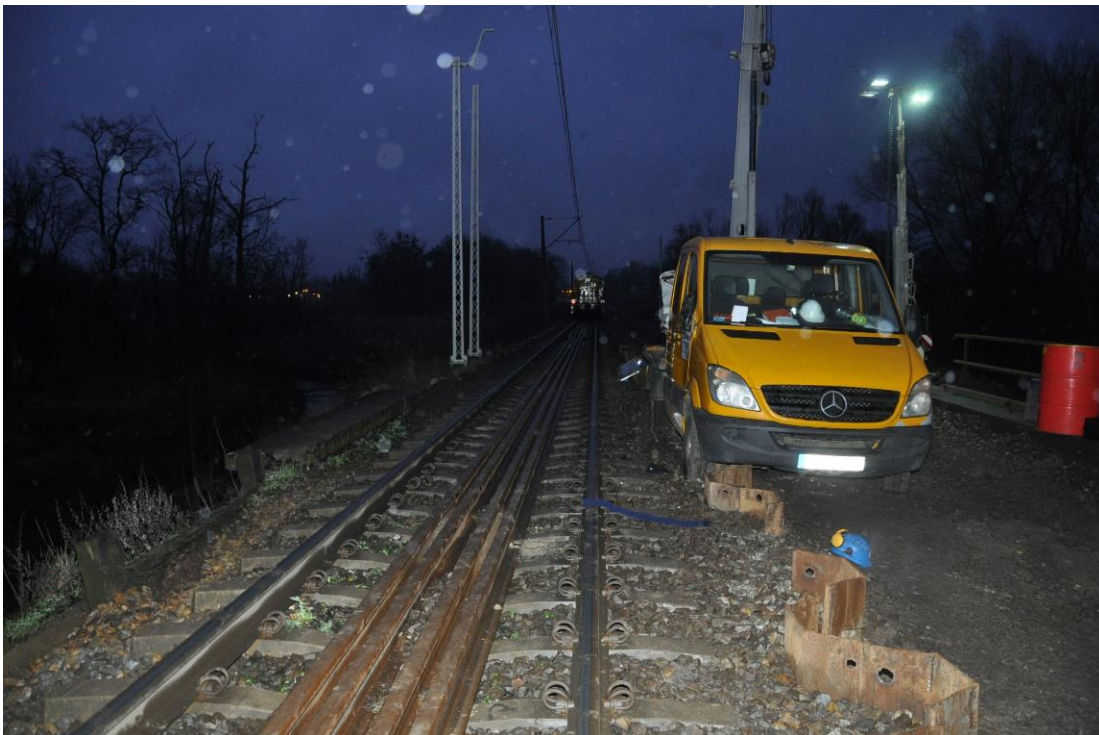
Potrącenie pracownika i boczne starcie pociągu roboczego Rob1 z samochodem dostawczym firmy ZRI Chrobok.

Zdjęcie 1 - Widok miejsca poważnego wypadku (źródło; materiał komisji kolejowej)
