Ekspertyza techniczna

Zakres ekspertyzy	Wycena wartości pojazdu
Kod ekspertyzy	DEK(I)-WPO/100-OLD-20220301, WP
Nr zlecenia DEKRA	DEK(C)/WAR/62390/23/09/06
Nr szkody / zlec. zew.	KOWR
Data zlecenia	06-09-2023
Zleceniodawca	DEKRA Własne . CENTRALA DEKRA Polska ul. Konstruktoska 12A, 02-673 Warszawa
Grupa obiektów (Eurotax)	samochody osobowe
Producent	DACIA
Model/typ/wersja	Duster 13-18, Duster 1.2 TCe Laureate
Nr rejestracyjny	GDA1LS6
VIN	UU1HSDA2651704569
Data oględzin	2023-09-08
Miejsce oględzin	Pomorskie, 83-000 FUP Pruszcz Gdański 1, Łęgowo, Powstańców Warszawy 28

Dane pojazdu

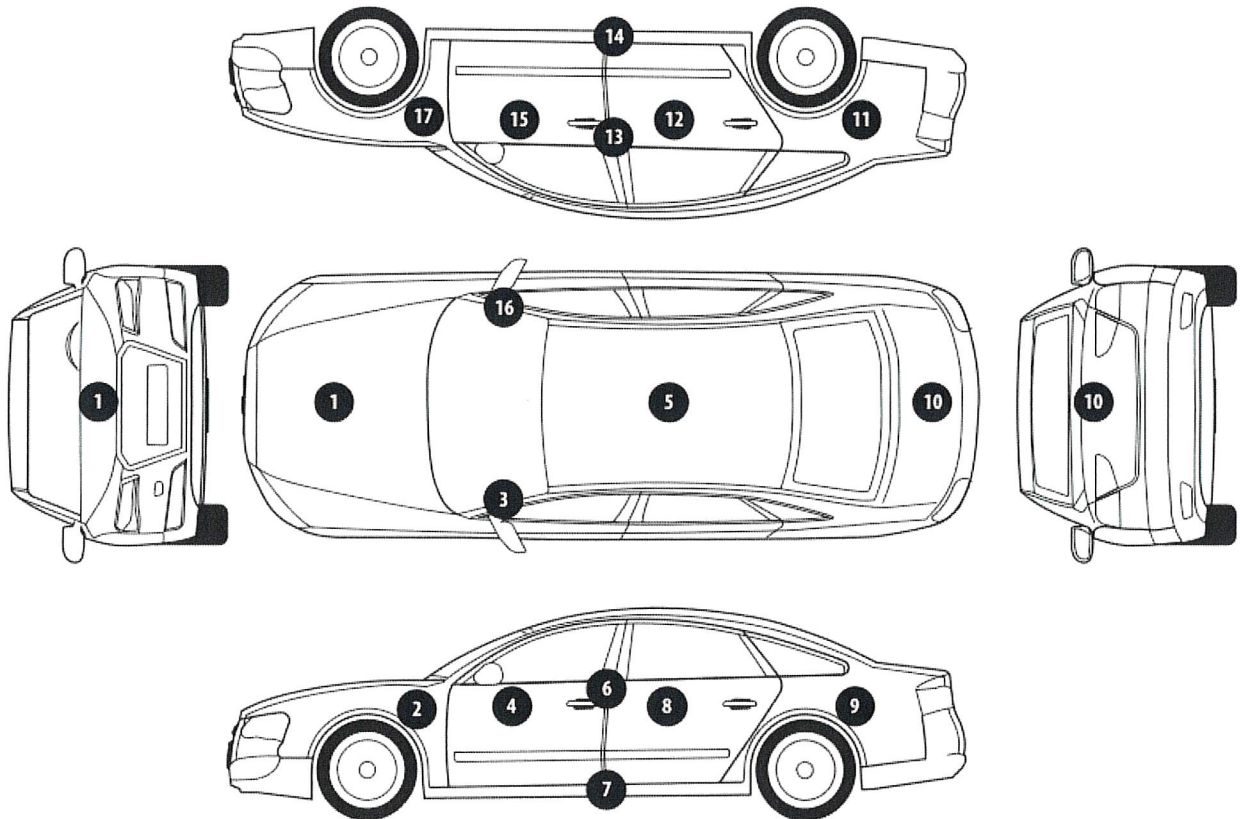
Pomiar grubości powłoki lakierowej poj.

Nr punktu kontroli	Kontrolowany element	Zmierzony przedział grubości powłoki lakierowej [μm]
1	Pokrywa przednia	do 150
2	Błotnik przedni lewy	do 150
3	Słupek przedni lewy	do 150
4	Drzwi przednie lewe	do 150
5	Dach	do 150
6	Słupek środkowy lewy	do 150
7	Próg lewy	do 150
8	Drzwi tylne lewe	do 150
9	Błotnik tylny lewy	do 150
10	Pokrywa/klapa	do 150
11	Błotnik tylny prawy	200 - 2500
12	Drzwi tylne prawe	150 - 300
13	Słupek środkowy prawy	do 150
14	Próg prawy	do 150
15	Drzwi przednie prawe	do 150
16	Słupek przedni prawy	do 150
17	Błotnik przedni prawy	do 150

Tak. Patrz zmierzony zakres grubości powłoki lakierowej na wybranych elementach.
