**PAŃSTWOWA KOMISJA BADANIA WYPADKÓW KOLEJOWYCH**  
**Ministerstwo Spraw Wewnętrznych i Administracji**

**RAPORT Nr PKBWK 06/2024**

**z postępowania w sprawie wypadku kolejowego zaistniałego w dniu 24.08.2023 r.  
o godz. 12:05 na stacji Skierniewice na rozjeździe nr 13, w km 64,282  
linii kolejowej nr 1 Warszawa Zachodnia - Katowice  
obszar zarządcy PKP Polskie Linie Kolejowe S. A.  
Zakład Linii Kolejowych w Łodzi**

**WARSZAWA, dnia 1 sierpnia 2024 r.**

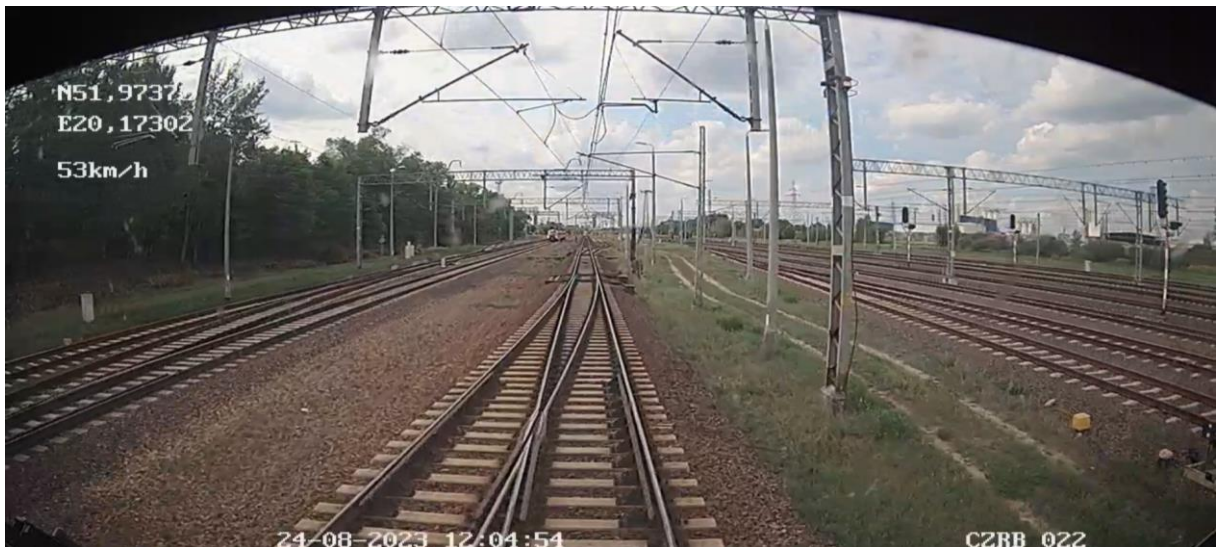
Zdjęcie 2 - Widok z kamery czołowej pociągu nr 93965 w momencie starcia

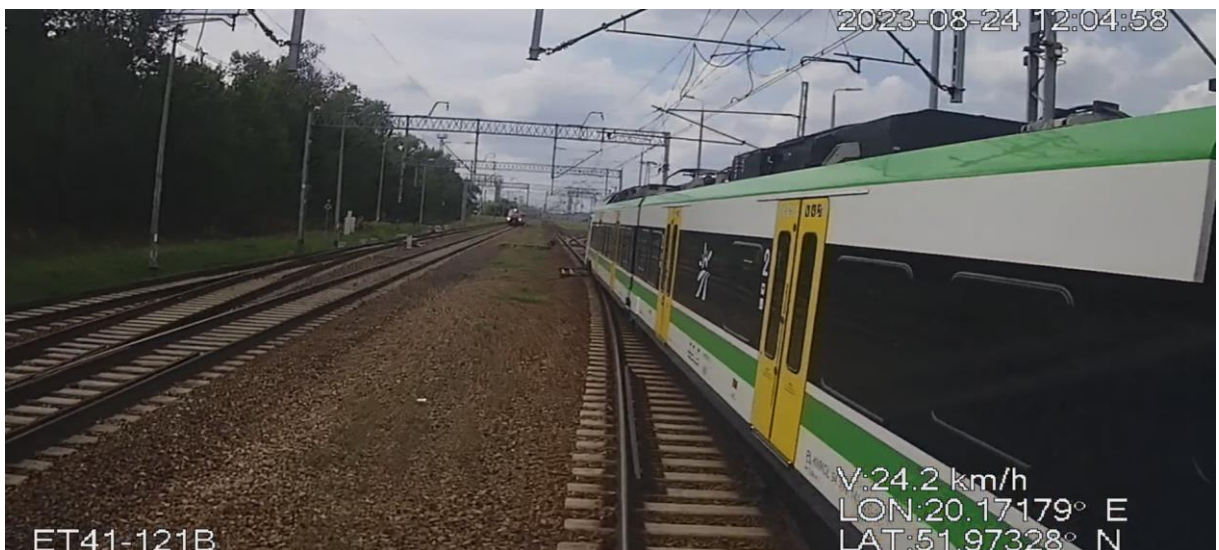
Zdjęcie 3 - Widok z kamery czołowej pociągu nr 524009 w momencie starcia

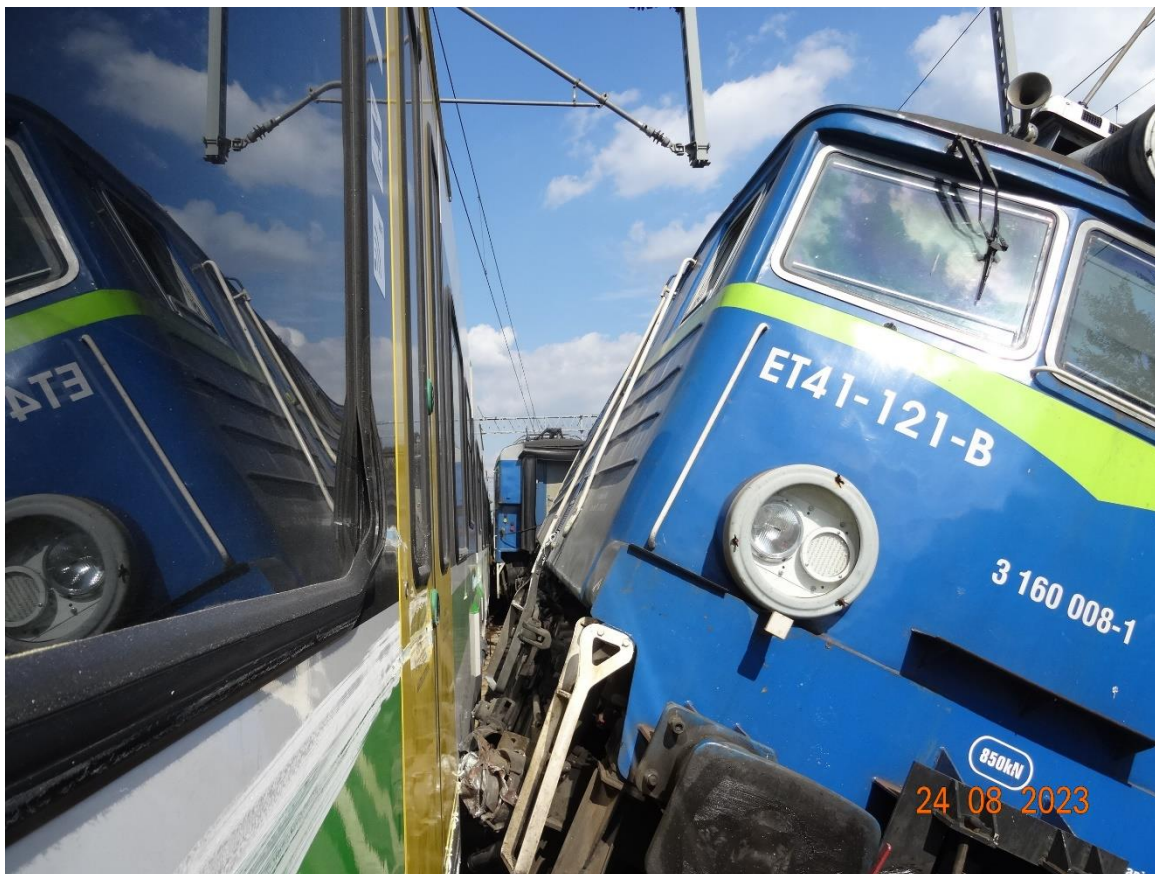
W wyniku zaistniałego zdarzenia wykolejeniu wszystkimi wózkami uległ pierwszy człon B lokomotywy ET41-121 oraz jednym wózkiem drugi człon A tej lokomotywy. Wykolejony człon B uległ przechyleniu o kąt ok. 30° od pionu na stronę lewa, patrząc w kierunku jazdy. Częściowemu rozprzęgnięciu uległy człony A i B lokomotywy. Człon A tej lokomotywy był sprzęgnięty sprzęgiem śrubowym oraz przewodami powietrznymi ze składem pociągu. Uszkodzeniu uległo:

- nadwozie lokomotywy: uszkodzone poszycie członu B, stopnie, poręcze, skrzynia akumulatorów, przejście międzyczłonowe, zewnętrzne poszycie podłogi pod kabiną B;
- ramy wózków: urwany zgarniacz szynowy na 4 wózku - strona prawa, uszkodzone zgarniacze czołowe członu B, podparcia boczne na wózkach II, III i IV, cięgła hamulcowe oraz rury piaskowe na wózku III i IV;
- zestawy kołowe: szczotki uszyniające na II, III i IV wózku, linki uszyniające, instalacja od nadajnika systemu Mirel do puszek łączeniowej;
- urządzenia hamulcowe: cylindry hamulcowe na II, III i IV wózku - strona prawa, orurowanie pneumatyczne cylindrów hamulcowych;
- odbieraki prądu i WS: II i III odbierak prądu - skrzywione głowice DSA-150.

W wyniku zdarzenia w EZT typu ER160-22 doszło do następujących uszkodzeń poszycia lewej strony wagonów zgodnie z kierunkiem jazdy:

- L-4423 22C: zarysowania poszycia na wsporniku amortyzatora wężykowania strona C-E;
- L-4423 22E uszkodzone poszycie na całej długości wagonu, zdeformowane drzwi D6P drzwi D5P uszkodzony płat lewy uszkodzone oba podesty; perforacja poszycia w obszarze pomiędzy punktami podparcia wagonu a wejściem 6P (dolna belka) deformacja poszycia (powyżej 10mm) wagonu od punktu podparcia do okna 3-ciego (licząc od tabliczki znamionowej);

- L-4423 22D: uszkodzenia poszycia na całej długości wagonu; uszkodzenie 4 płyt drzwiowych oraz obydwu podestów; uszkodzone uszczelki okienne 3 sztuki; uszkodzone (wgniecione) poszycie w punkcie asenizacyjnym pojazdu- do wymiany;

- L-4423 22A: uszkodzenia poszycia, (zarysowania na długości całego wagonu); uszkodzony płat drzwi D2P; w szczycie wagonu nad wspornikiem amortyzatorów pudło-pudło perforacja poszycia; uszkodzone amortyzatory wężykowania 1 sztuka oraz amortyzatory między wagonowe CE, ED, AD 3 sztuki.

Zdjęcie 5 - Widok uszkodzeń pojazdu kolejowego po wypadku (źródło: dokumentacja komisji kolejowej)

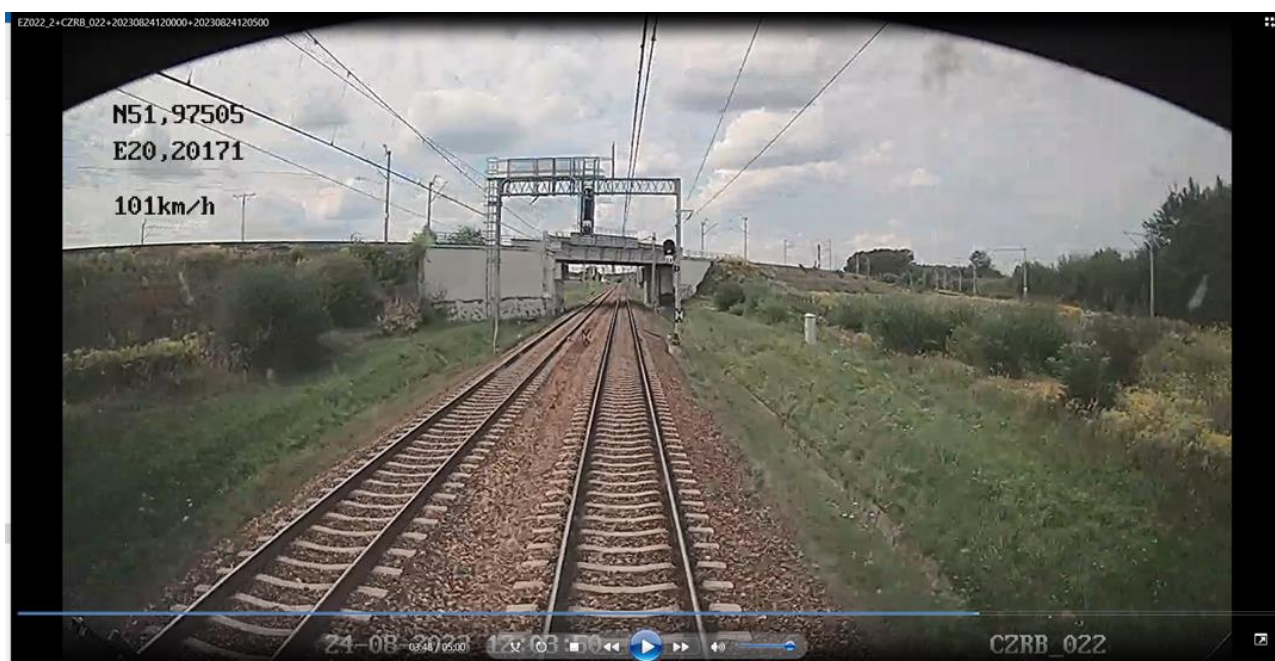
O godz. 12:03:51 pociąg pasażerski z prędkością 101 km/h minął tarczę ostrzegawczą ToJ1 nadającą sygnał Os1 „Semafor, do którego się tarcza odnosi, wskazuje sygnał Stój”.

Zdjęcie 6 – Przedpole jazdy – widok tarczy ostrzegawczej ToJ1 z kamery EZT ER160-22

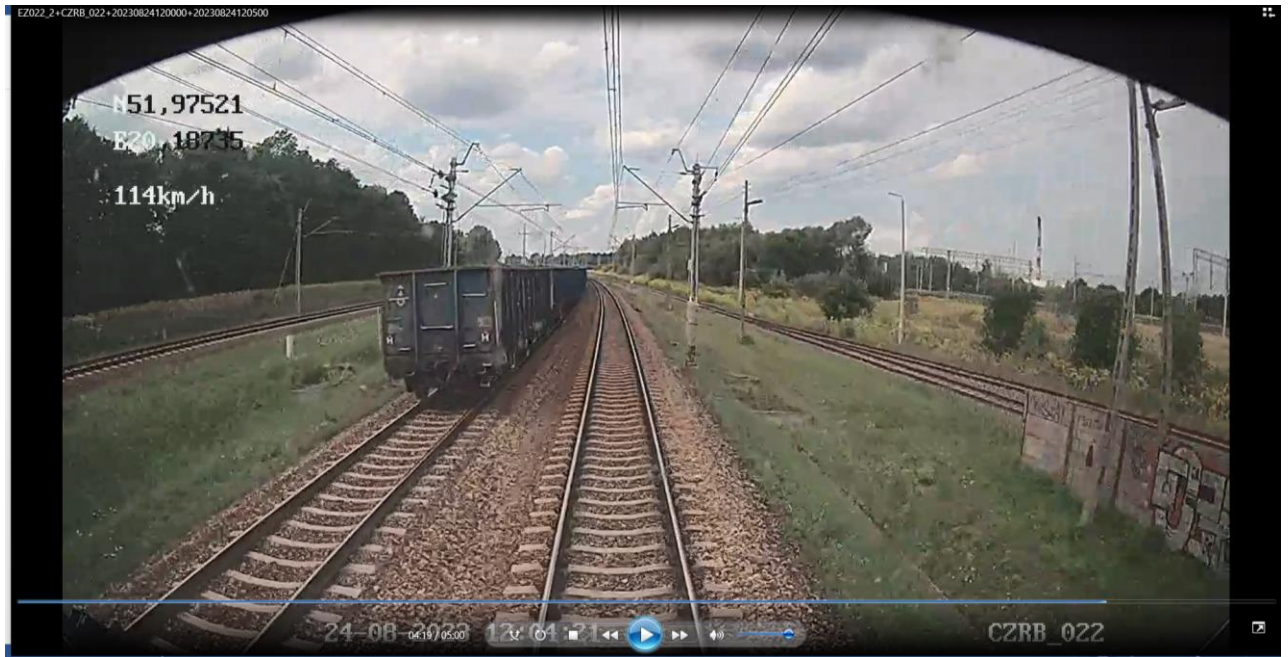
Gdy pociąg pasażerski był w km 63,200, tj. ok. jednego kilometra przed semaforem drogowskazowym J1<sup>1/2/3/m</sup> nadającym sygnał S1 „Stój”, maszynista o godz. 12:04:13 odebrał telefon komórkowy i prowadził rozmowę z dyspozytorem „Koleje Mazowieckie – KM” Sp. z o.o. Sekcji Napraw i Eksploatacji Taboru Warszawa Grochów na temat usterek drzwi. W tym czasie jadąc torem pierwszym z prędkością 114 km/h, dogonił pociąg towarowy jadący torem drugim i zaczął go wyprzedzać. Czoło pociągu towarowego z prędkością 32 km/h o godz. 12:04:28, minęło semafor drogowskazowy J2<sup>1/2/3/4/m</sup> nadający sygnał S13 „Jazda z prędkością nieprzekraczającą 40 km/h, a przy następnym semaforze – Stój”. Maszynista w tym momencie nie widział zbliżającego się pociągu pasażerskiego.

Zdjęcie 7 - Przedpole jazdy – moment zbliżania się do pociągu 524009 widok z kamery EZT ER160-22

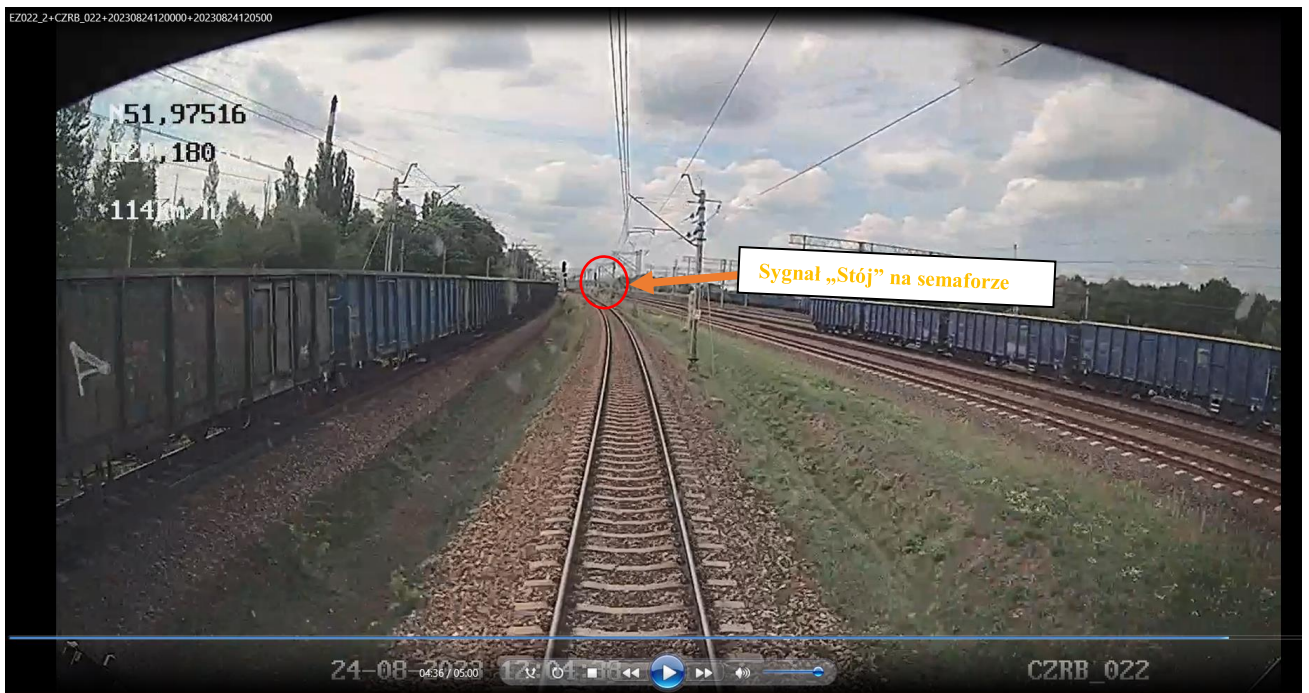
Maszynista pociągu pasażerskiego jadąc z prędkością 111km/h, zakończył rozmowę telefoniczną o godz. 12:04:39, gdy czoło pociągu znajdowało się 166 m przed semaforem J1<sup>1/2/3/m</sup> nadającym sygnał S1 „Stój” i wdrożył hamowanie.

Zdjęcie 8 - Przedpole jazdy – widok semafora drogowskazowego J1<sup>1/2/3/m</sup> widok z kamery EZT ER160-22

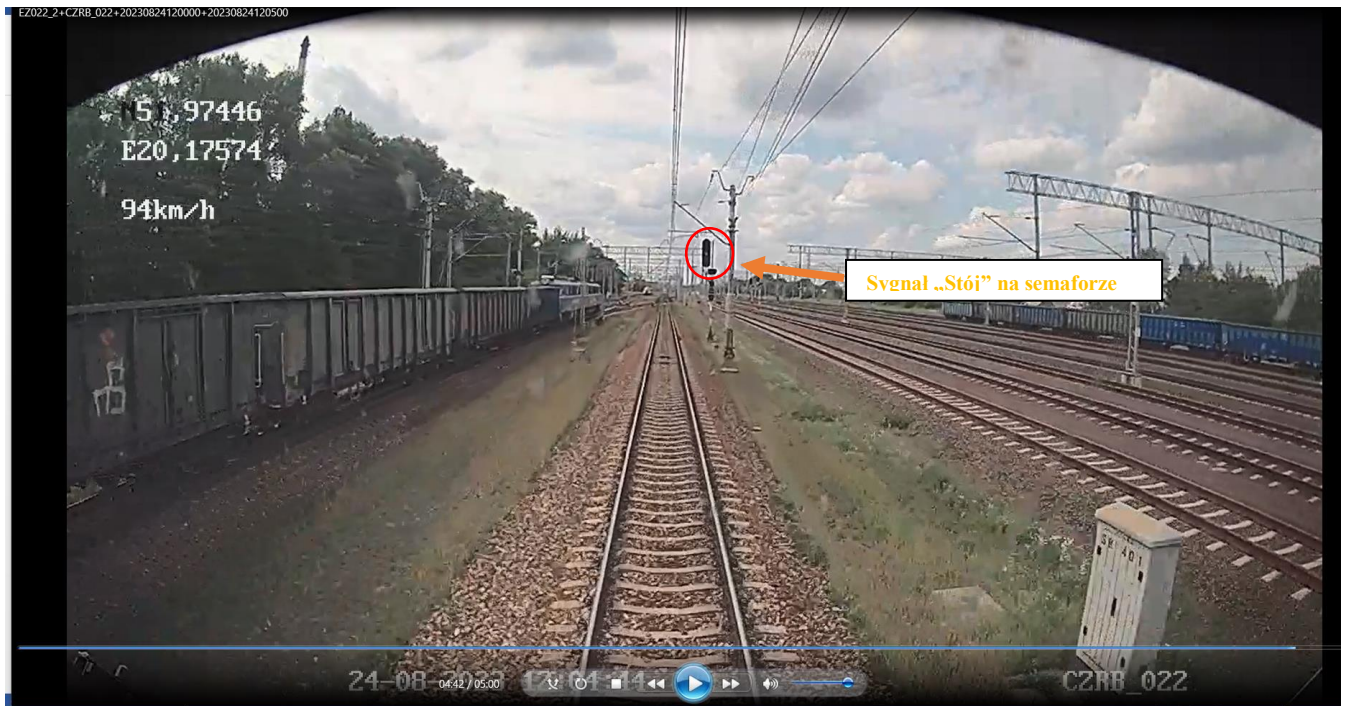
Zdjęcie 9 - Przedpole jazdy – widok semafora J1<sup>1/2/3/m</sup> z kamery EZT ER160-22

Maszynista pociągu pasażerskiego wdrożył hamowanie hamulcem pneumatycznym, prędkość spadła do 78 km/h i z taką prędkością o godz. 12:04:46 pominął semafor drogowskazowym J1<sup>1/2/3/m</sup> nadający sygnał S1 „Stój” używając jednocześnie przycisku sygnału Rp1 „Baczność”. Pomimo wdrożonego hamowania, wyprzedził czoło pociągu towarowego, najechał na rozjazd nr 13 „rozpruwając” zwrotnicę i znalazł się w drodze przebiegu prawidłowo ułożonej dla jadącego pociągu towarowego. W wyniku tego, doszło na rozjeździe nr 13 w km 64,282, do wjechania czoła lokomotywy ET41-121 w lewy bok pierwszego zespołu przejeżdżającego pociągu pasażerskiego. Maszynista pociągu towarowego nadał sygnał Rp1 „Baczność” i po chwili użył radiotelefonicznego sygnału alarmowego „Radio-stop”. Na skutek starcia pociągów, doszło do wykolejenia lokomotywy ET41-121 (skutki zdarzenia ujęto w pkt III.1.4 Raportu). Czoło pociągu towarowego zatrzymało się w km 64,306, a pociągu pasażerskiego w km 64,374.

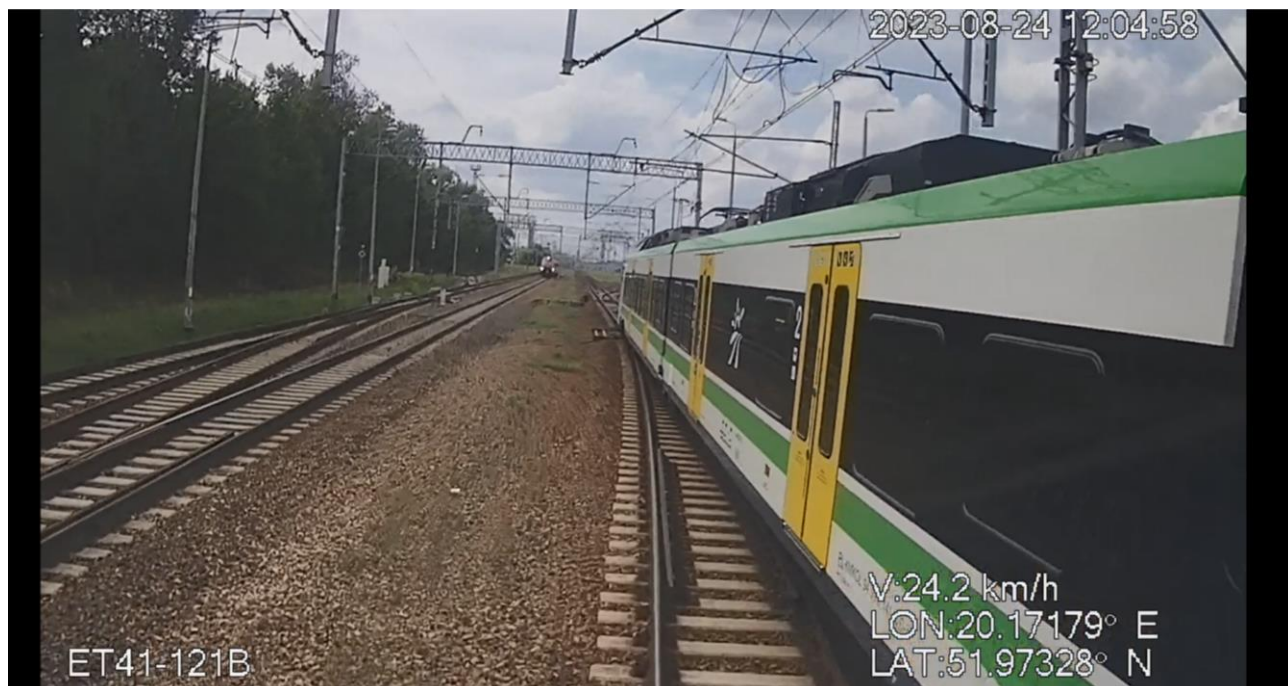
Zdjęcie 10 - Przedpole jazdy – widok wjeżdżającego pociągu pasażerskiego w drogę przebiegu pociągu towarowego – widok z kamery ET41-121

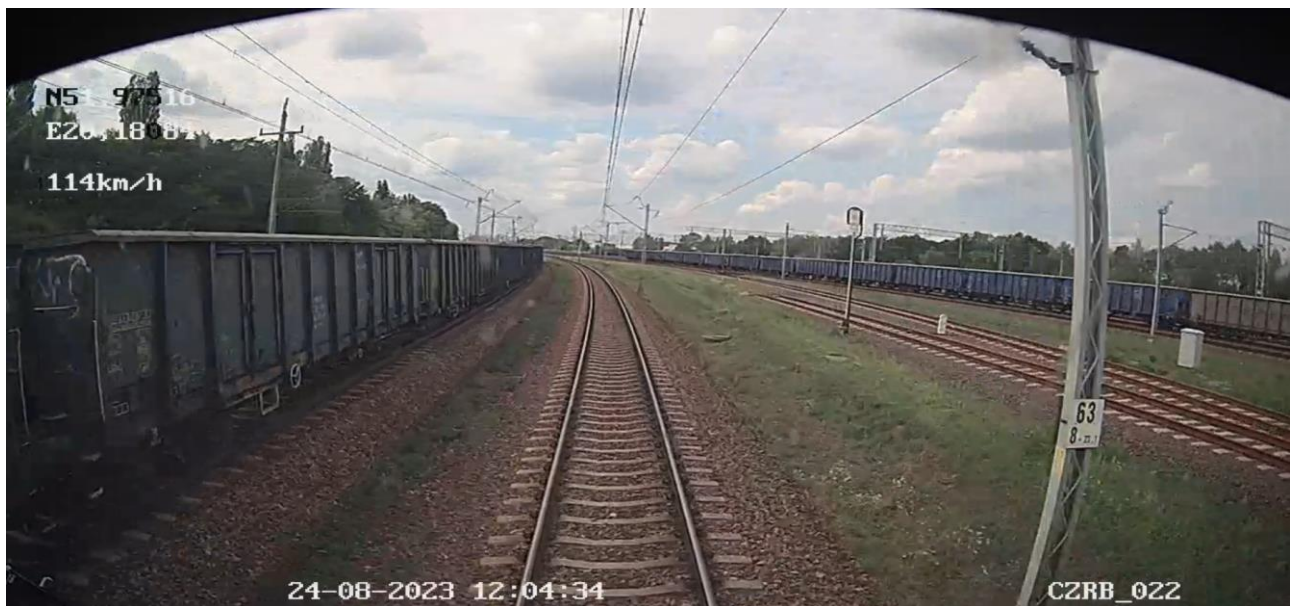
Zdjęcie 12 - Widok semafora J1<sup>1/2/3/m</sup> z odległości 340 m w dniu zdarzenia z jadącym równoległe pociągiem.

Dodatkowym powodem utrudnionej widoczności semafora J1<sup>1/2/3/m</sup> są jadące torem 2 (drugim) pociągi.

- 4) PKP PLK S.A. IZ Łódź celem uzyskania czytelnej i ciągłej widoczności sygnałów na semaforze drogowskazowym J1<sup>1/2/3/m</sup>, zabuduje przed nim sygnalizatory powtarzające.

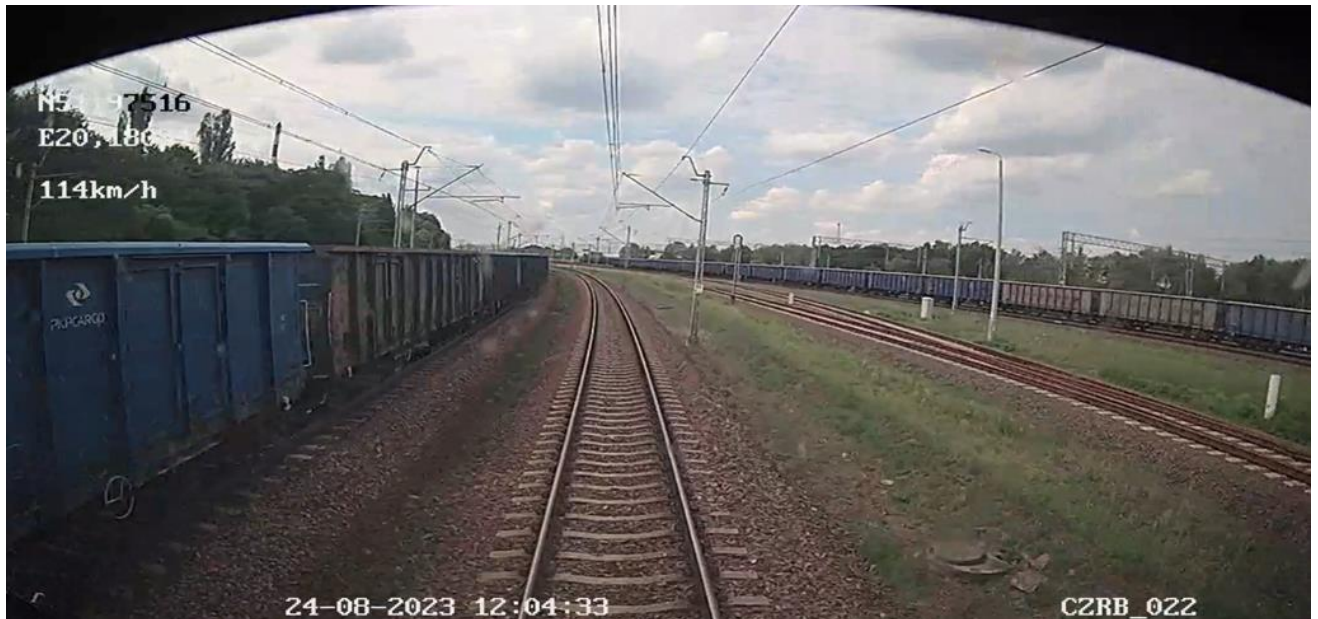
- 4) Brak widoczności sygnałów nadawanych na semaforze drogowskazowym J1<sup>1/2/3/m</sup> z wymaganej odległości 375 m (wskazania semafora przysłaniają zabudowane słupy trakcyjne przy torze drugim jak również pociągi jadące tym torem).
- 5) Odebranie połączenia telefonicznego i kontynuowanie rozmowy przez maszynistę pociągu nr 93965 z dyspozytorem Sekcji Napraw i Eksploatacji Taboru Warszawa Grochów w trakcie zbliżania się torem pierwszym do semafora drogowskazowego J1<sup>1/2/3/m</sup> wskazującego sygnał S1 „Stój”, wbrew postanowieniom przepisów wewnętrznych przewoźnika.

Zdjęcie 13 – Widoczność semafora drogowskazowego J1<sup>1/2/3/m</sup> z odległości 375 m w dniu zdarzenia

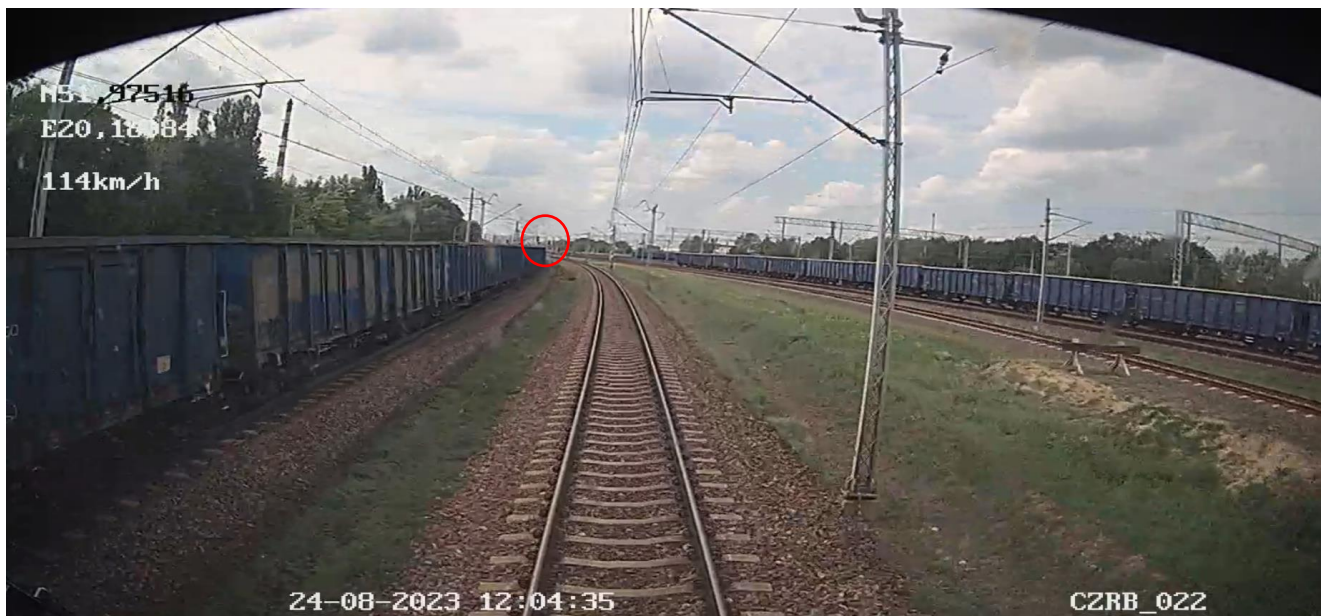
Zdjęcie 14 – Widok semafora drogowskazowego J1<sup>1/2/3/m</sup> z odległości 300 m w dniu zdarzenia.
