RAPORT Nr PKBWK/04/2020

**z badania poważnego wypadku kategorii A21
zaistniałego w dniu 2 sierpnia 2019 r. o godzinie 19:42
na przejeździe kolejowo-drogowym kategorii D,
szlak Starzyny – Koniecpol, tor nr 1,
w km 34,751 linii kolejowej nr 64 Kozłów – Koniecpol**

obszar zarządcy infrastruktury PKP Polskie Linie Kolejowe S.A.
Zakład Linii Kolejowych w Kielcach

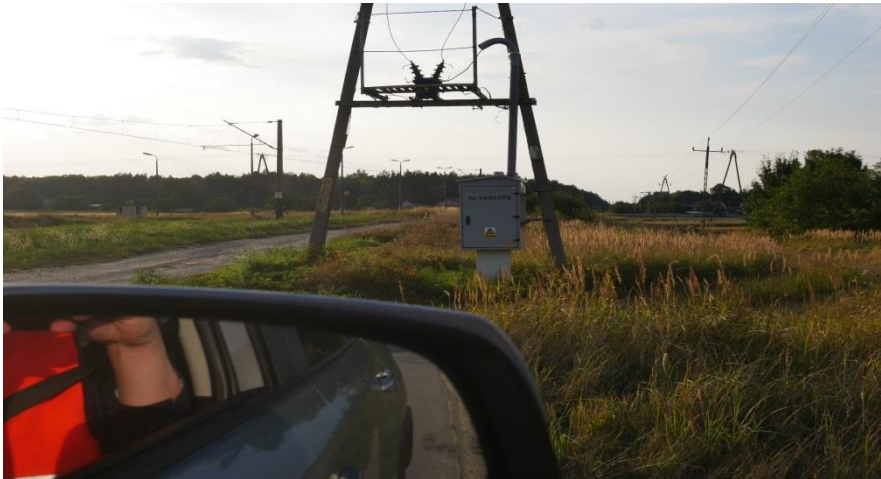
1. Utrudniona obserwacja pociągu (z pozycji kierującego pojazdem drogowym) w trakcie zbliżania się do przejazdu kolejowo-drogowego z 20 m (patrz zdj. 2 i zdj. 3) oraz z powodu niewłaściwie ustawionego znaku B-20 utrudniającego ciągłość obserwacji pociągu (dolna krawędź znaku na wysokości 84 cm (patrz zdj. 4 i 11)).

Zdjęcie 2 - Widoczność z 20 m (w kierunku nadjeżdżającego pociągu) [źródło: fot. własne Zespołu badawczego]

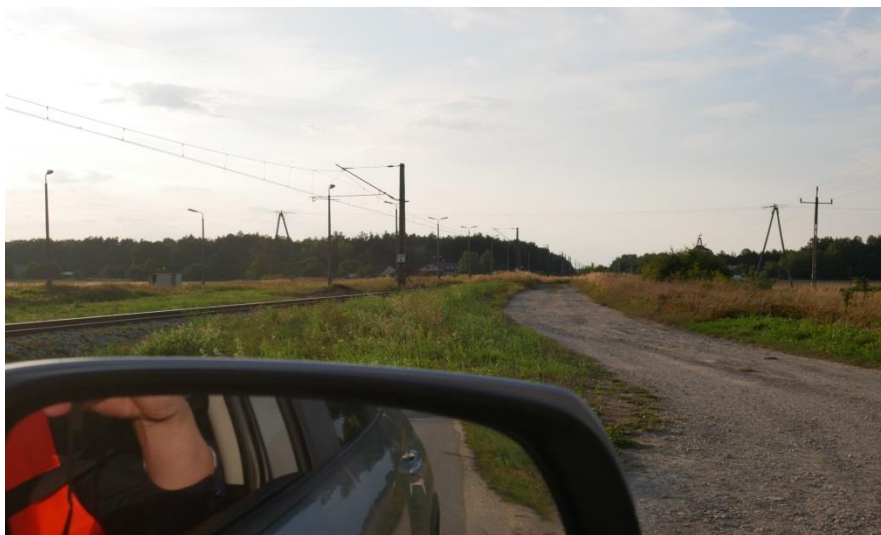
Zdjęcie 3 - Widoczność z 10 m (w kierunku nadjeżdżającego pociągu) [źródło: fot. własne Zespołu badawczego]

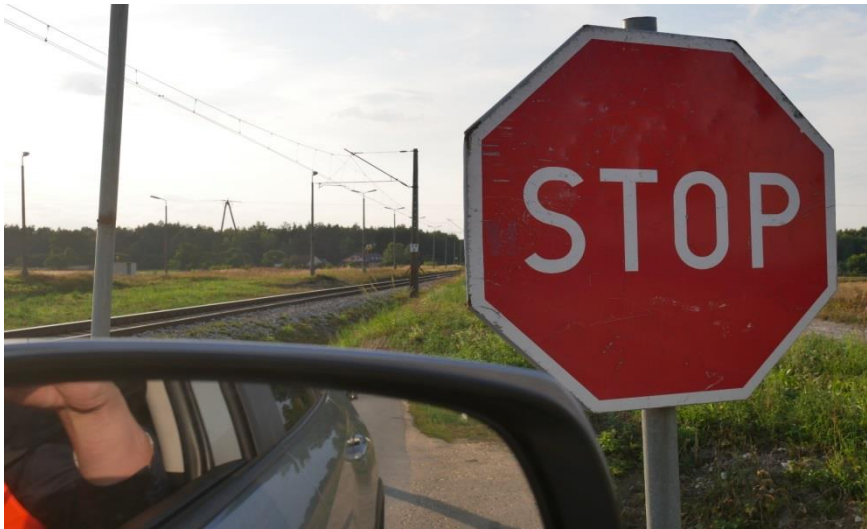
Zdjęcie 4 - Widoczność z 5 m (w kierunku nadjeżdżającego pociągu) [źródło: fot. własne Zespołu badawczego]

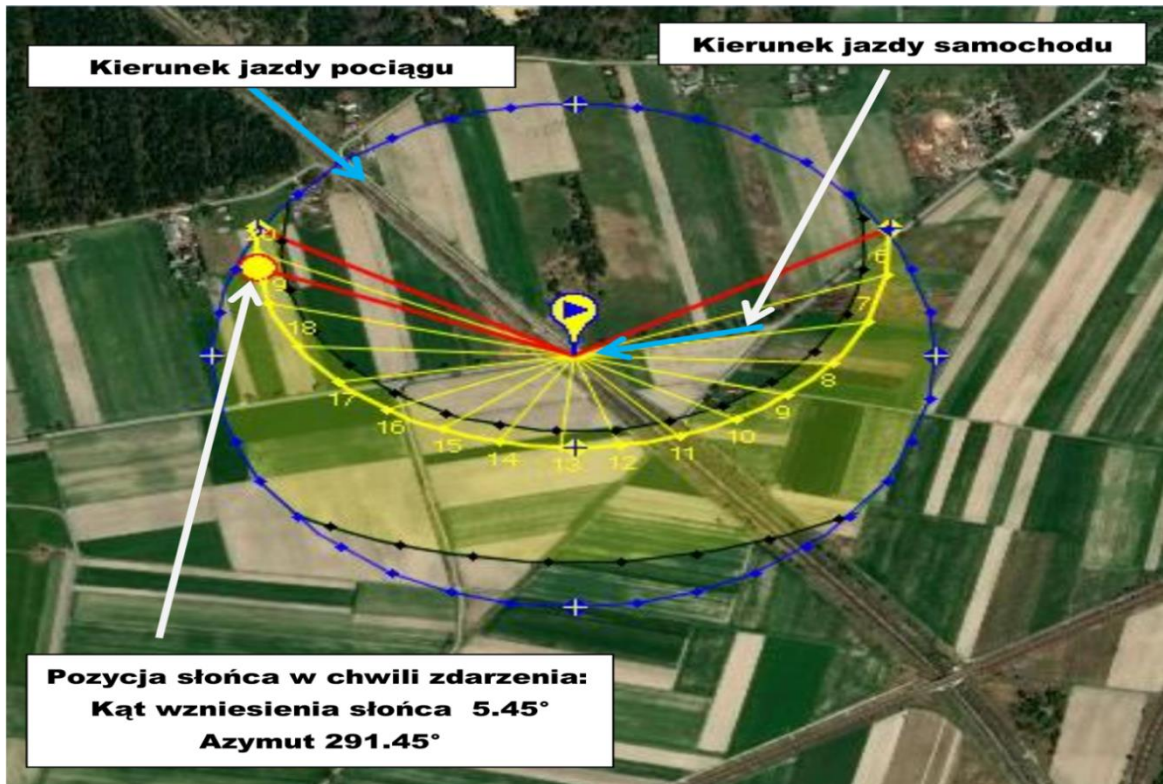
4. Przy prędkości na drodze $V=90$ km/h brak znaku A-7 z tabliczką informującą o odległości do znaku B-20 „Stop”.
5. Jazda kierującego pojazdem drogowym pod oślepiające promienie zachodzącego słońca (z kierunku wschód na zachód, położenie słońca; kąt wzniesienia: $5,3^\circ$; azymut: $291,64^\circ$ patrz rys.5).

Rysunek 5 - Schemat przedstawiający pozycję słońca w chwili zdarzenia

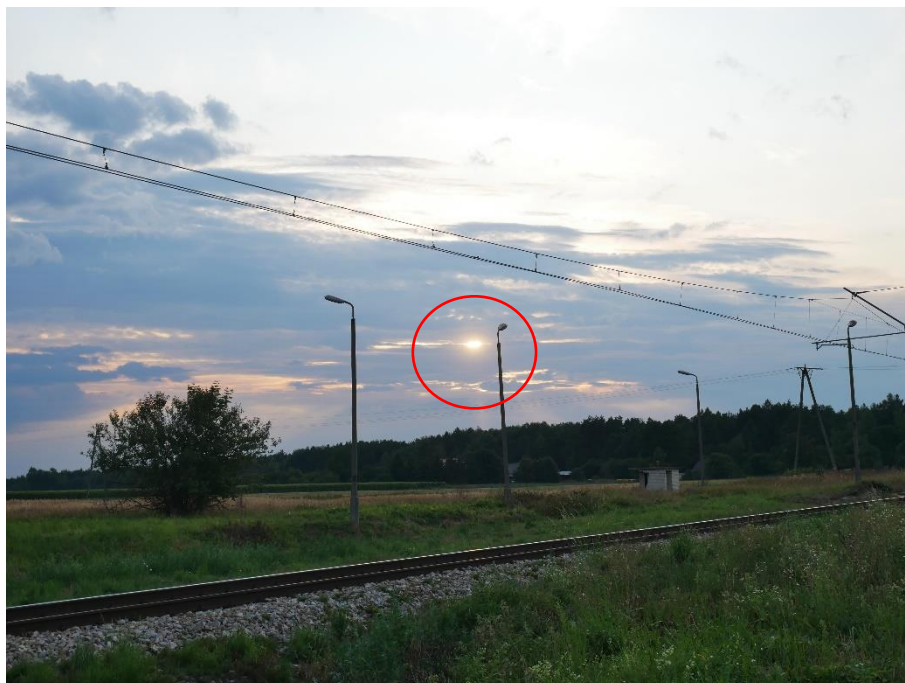
Zdjęcie 8 - Pozycja słońca w porze poważnego wypadku – zdjęcie wykonano w dniu następnym po wypadku 03 sierpnia 2019 r. [źródło: fot. własne Zespołu badawczego]

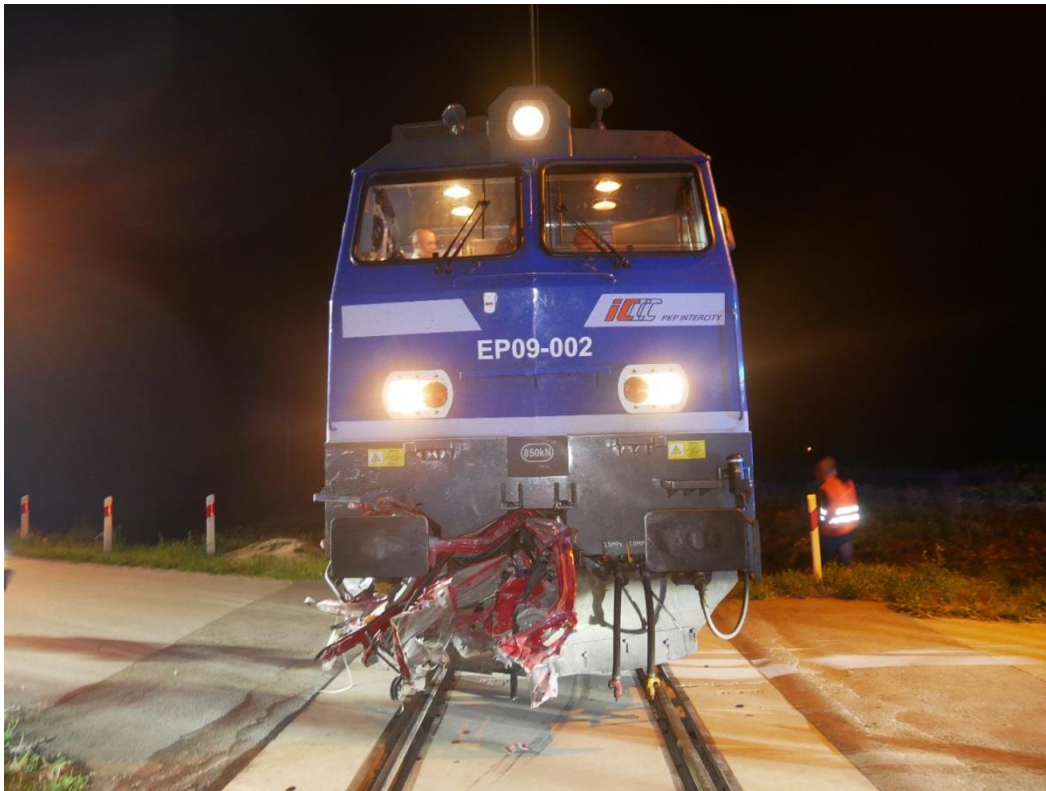
Zdjęcie 9 - Uszkodzona kabina "B" EP09-002 po zdarzeniu [źródło: fot. własne Zespołu badawczego]

Uszkodzenia w pojeździe kolejowym przewoźnika PKP INTERCITY S.A. w lokomotywie nr EP09-002 zgodne z protokołem nr BZKSN-6212-03/2019 z dnia 09.08.2019 roku:

- uszkodzone przewody pneumatyczne po stronie prawej - oberwane kurki hamulcowe oraz sprzęgi pneumatyczne,
- uszkodzona pokrywa szczotek uziemiających na III zespole napędowym po stronie prawej,
- oberwany zgarniacz torowy na całej szerokości pojazdu trakcyjnego,
- uszkodzone stopnie wejściowe na czole pojazdu trakcyjnego po stronie prawej,
- uszkodzona (skrzywiona) śruba wieszaka oparcia pudła na wózku nr II po stronie prawej,
- uszkodzona malatura na czole pojazdu trakcyjnego.

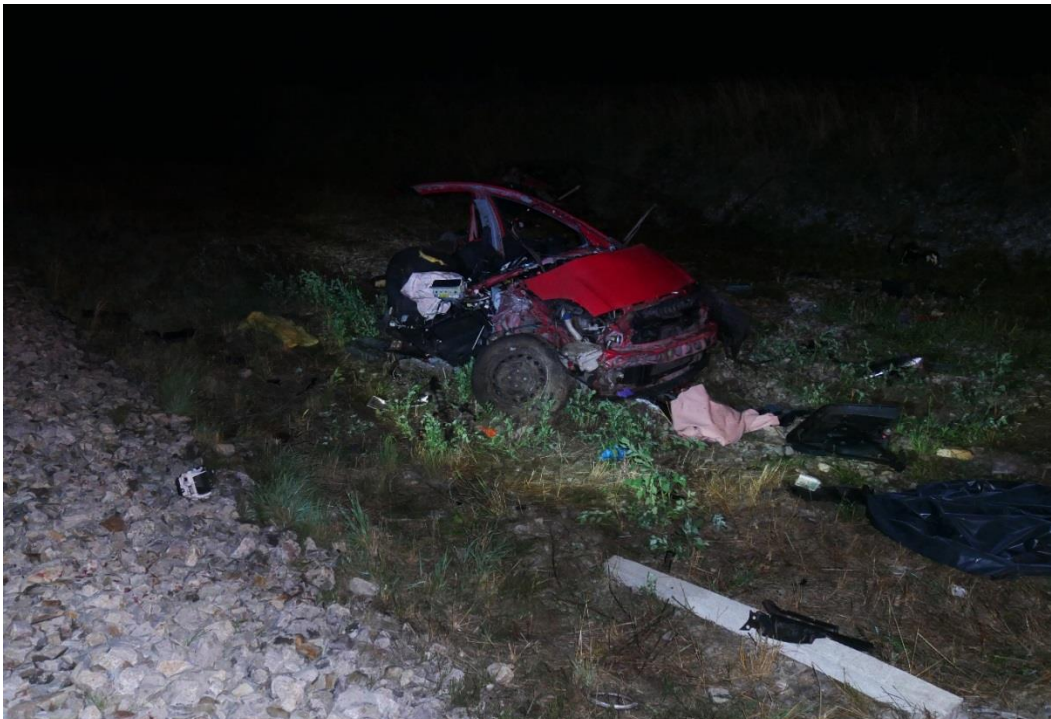
Zdjęcie 10 - Widok zniszczonego samochodu wskutek wypadku [źródło: fot. własne Zespołu badawczego]

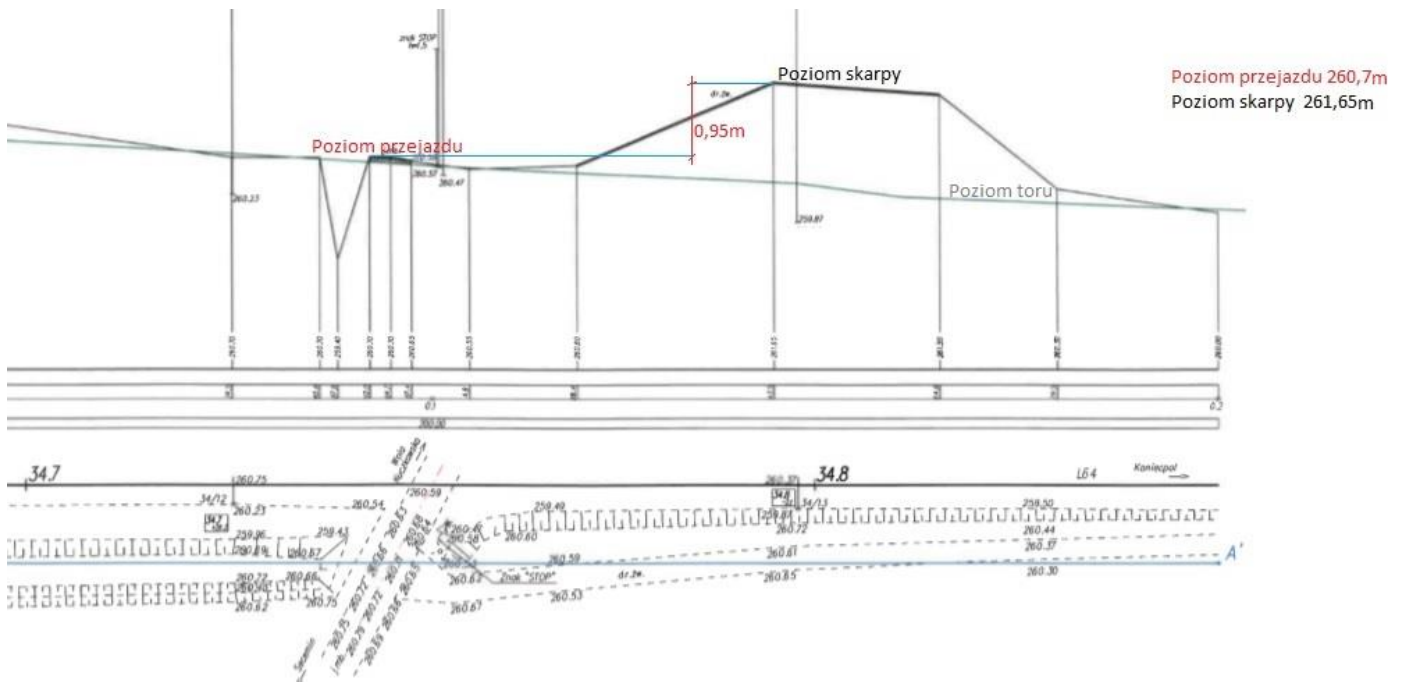
Poważny wypadek zaistniał na przejeździe kolejowo-drogowym, gdzie profil drogi dojazdowej z obu stron do przejazdu jest na lekkim spadku wynoszącym 1% i 1,5%. Z prawej strony drogi (zgodnie z kierunkiem jazdy samochodu) na poboczu rosnące drzewa, a wzdłuż toru niewielki nasyp (patrz rys. 7) mogące utrudniać widoczność czoła zbliżającego się pociągu z pozycji kierującego samochodem. Tor od strony stacji Koniecpol tj. po prawej stronie drogi na długości około 100m jest położony w nieznacznym przekopie. Przewyższenie skarpy i drogi gruntowej biegnącej wzdłuż toru w stosunku do poziomu pomostu na przejeździe kolejowo-drogowym maksymalnie wynosi 0,95m.

Rysunek 7 - Profil skarpy względem przejazdu kolejowo-drogowego w km 34,751 linia 64 (pomiar wykonany z kierunku jazdy samochodu 10m od osi toru)

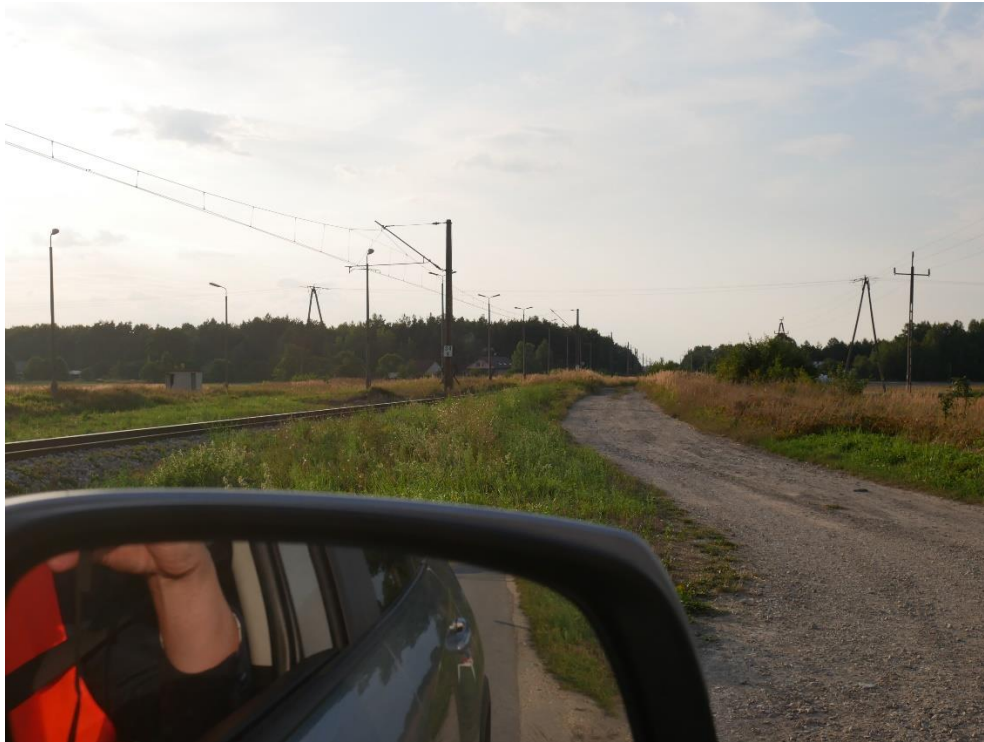
Zdjęcie 12 - Widok z odległości 10 m (droga na nasypie przesłaniająca widoczność)

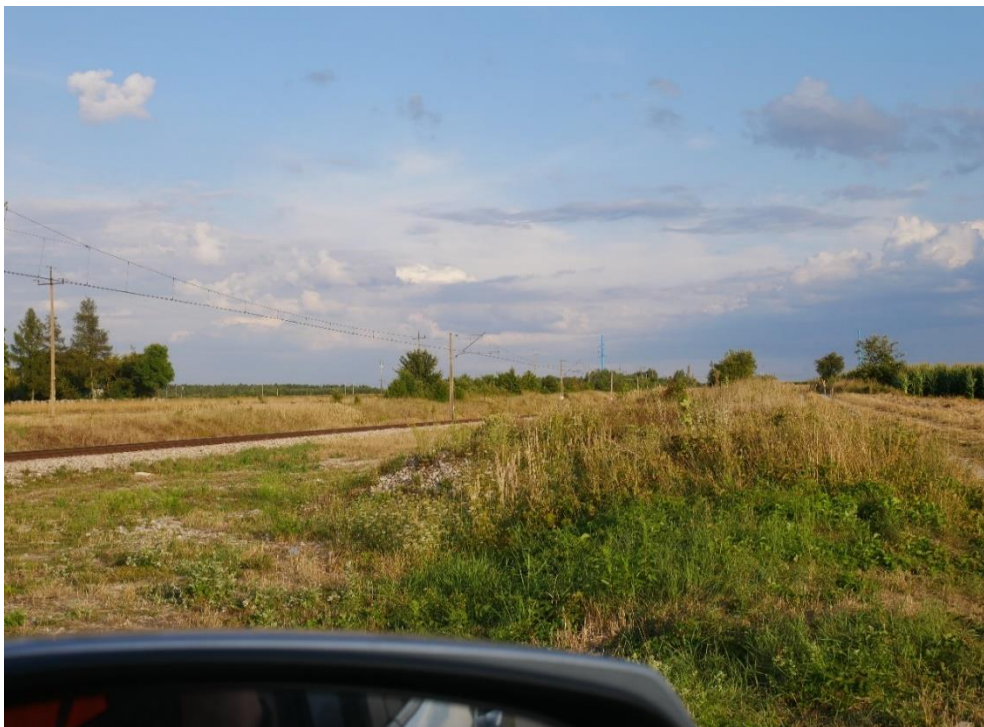
Zdjęcie 13 - Widoczność z odległości 10 m po lewej stronie przejazdu
