Wycena numer: 25/2024

Zadanie: Określenie wartości rynkowej pojazdu

Marka: KIA

Model: Sorento 2.5 CRD MR'02 E4

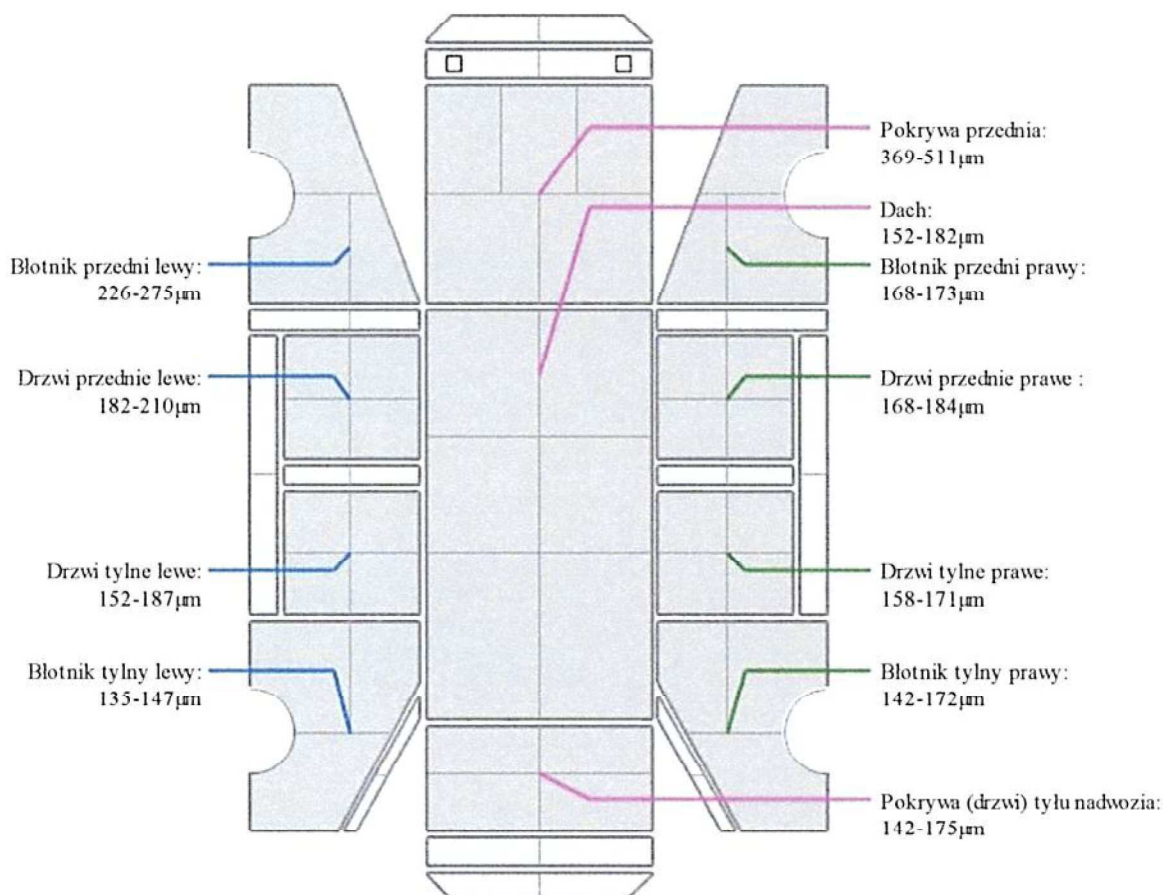
OPIS POWŁOKI LAKIEROWEJ

- elementy nadwozia pojazdu z miejscowymi śladami zarysowań i otarć;
- ubytki lakieru bezbarwnego na poszyciu dachu;
- stwierdzono podwyższoną grubość powłoki lakierowej m.in. pokrywy komory silnika, błotnika przedniego lewego i poszycia drzwi przednich lewych co wskazuje na wcześniejszą naprawę lakierniczą; (zaciek lakieru na lusterku wstecznym lewym);
