**RAPORT Z BADANIA DOSTĘPNOŚCI
BUDYNKÓW MIĘDZYNARODOWEGO CENTRUM
KONGRESOWEGO W KATOWICACH I HALI
WIDOWISKOWO-SPORTOWEJ „SPODEK”**

Data badania – 25 sierpnia 2020

Badany obiekt – Budynek MCK oraz hala „Spodek”

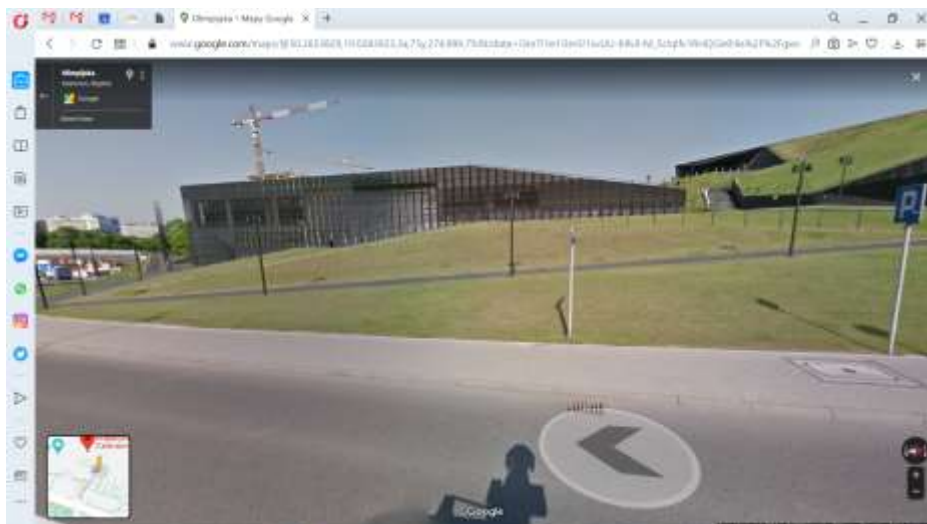
Pochylnia (chodnik) wznosząca się wzdłuż ul. Olimpijskiej (patrz zdjęcie google maps) jest zbyt stroma żeby wygodnie dało się wjechać wózkiem.

Brak punktów orientacyjnych.

Zbyt stroma pochylnia bez spoczników.

- Ułożenie systemu TGSI prowadzącego od przystanków komunikacji publicznej oraz parkingów.
- Zastosowanie systemu nawigacji opartego o transmisję bezprzewodową (np. system totupoint).
- Przebudowa pochylni i przygotowanie co minimum 10 metrów spocznika (minimum 2 metrowego fragmentu chodnika bez nachylenia).

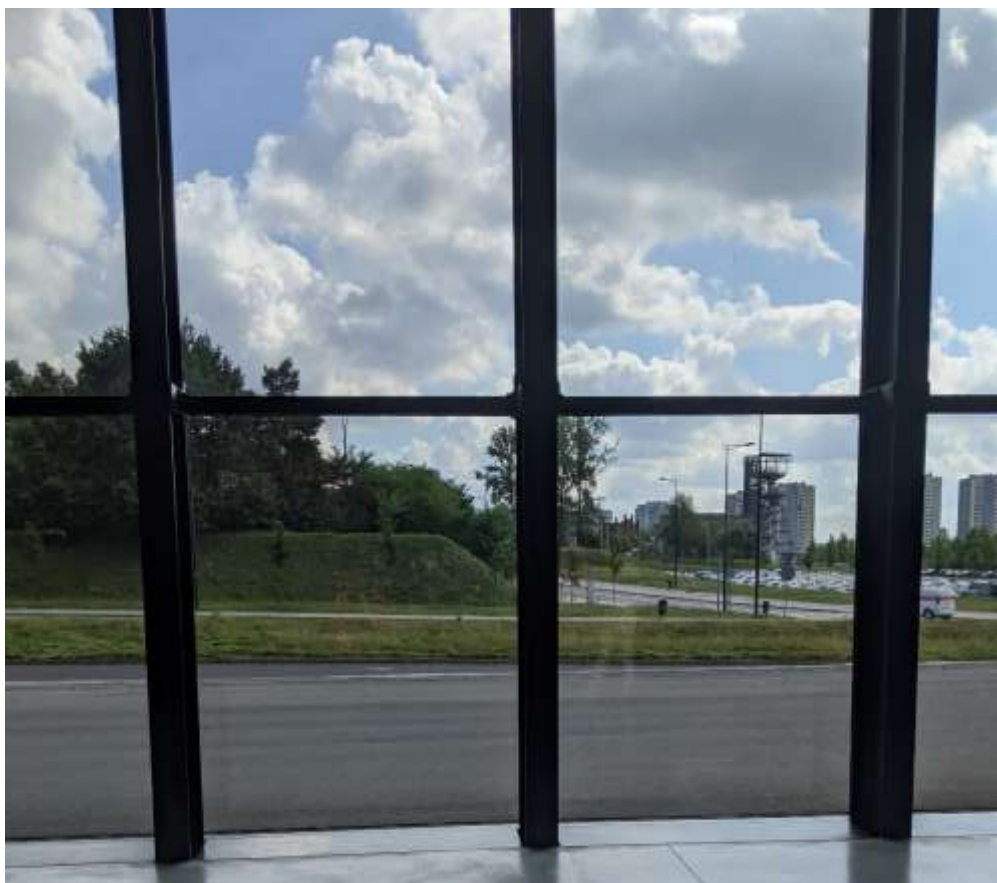
Nieoznaczone szyby – stanowią zagrożenie dla osób słabowidzących.

- Oznaczyć w sposób kontrastowy powierzchnie szklane. Minimum w postaci dodatkowych oznaczeń na wysokości wzroku (około 160 cm).
- Zastosować system nawigacji TGSI lub inny oparty np. na technologii bezprzewodowej (np. totupoint).
- Przebudować schody tak żeby zapewnić im taki sam kształt – bez wprowadzenia załamania.
- Odnowić oznaczenie na schodach. Minimum pierwszy i ostatni stopień powinien być oznaczony fakturą i kolorem.
Uzupełnić poręcz po lewej stronie schodów.

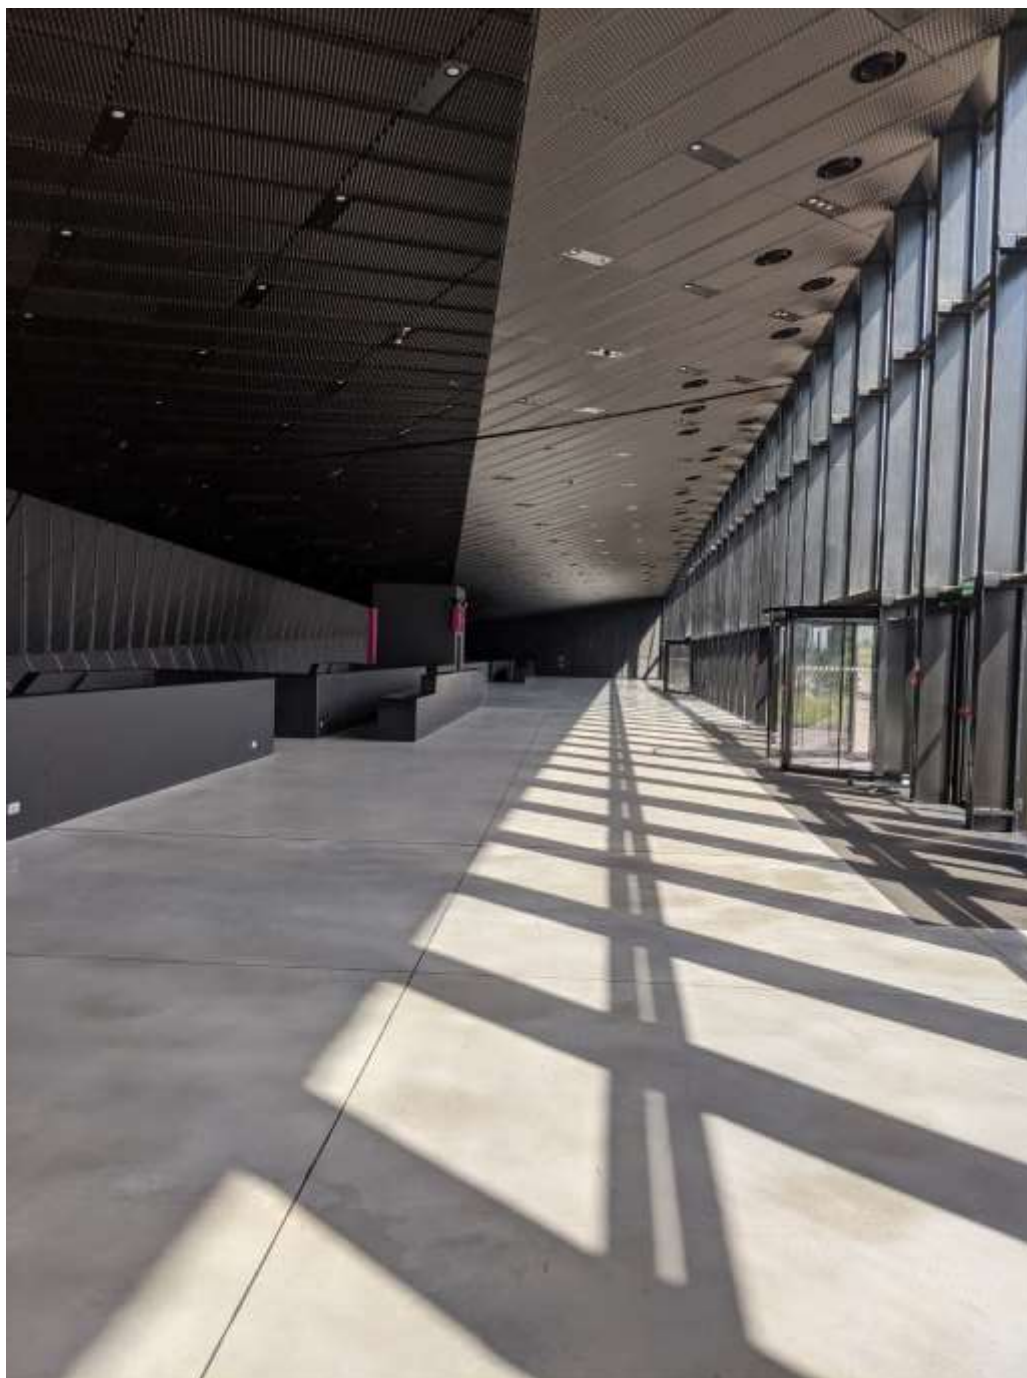
Drzwi obrotowe – rozwiązanie utrudniające korzystanie z wejścia dla osób na wózku, poruszających się z wózkiem lub większym bagażem, osób słabszych. Drzwi są dużych rozmiarów i część spośród wymienionych grup osób będzie mogła z nich korzystać ale nie jest to rozwiązanie, które można uznać za spełniające kryteria projektowania uniwersalnego i wzorcowe z punktu widzenia dostępności (co ważne w kontekście zaplanowanego wydarzenia).

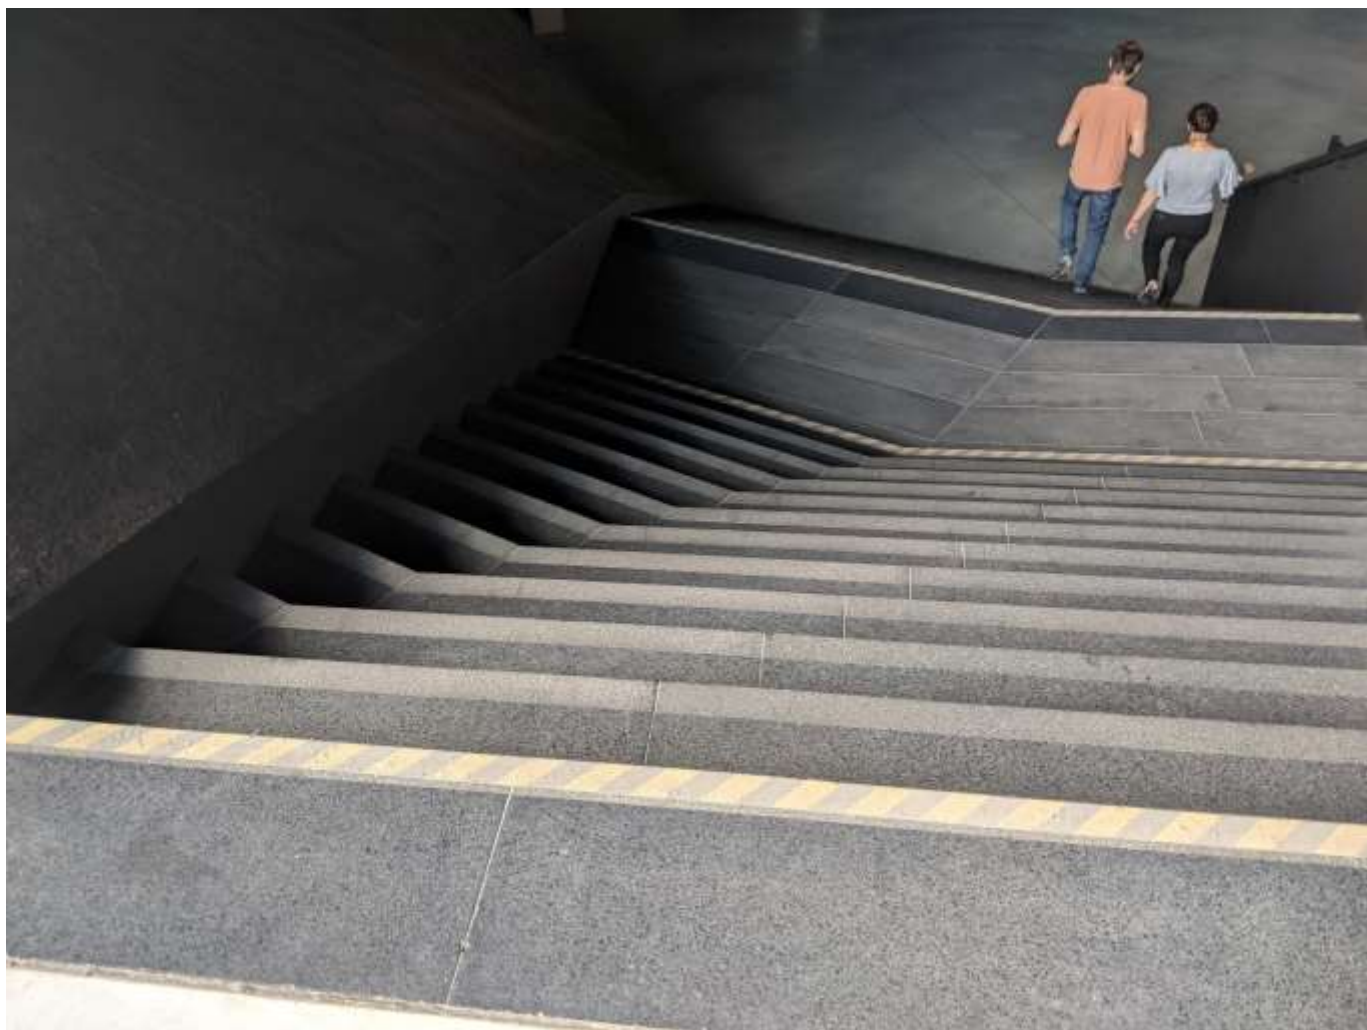
Oznaczenia na schodach prowadzących z obszaru wejścia do szatni i w głąb budynku są zniszczone i mało czytelne. Dodatkowo schody mają nieregularny kształt co stanowi zagrożenie dla użytkowników. Przy schodach umieszczona jest tylko jedna poręcz (po lewej stronie patrząc w dół biegu schodów).

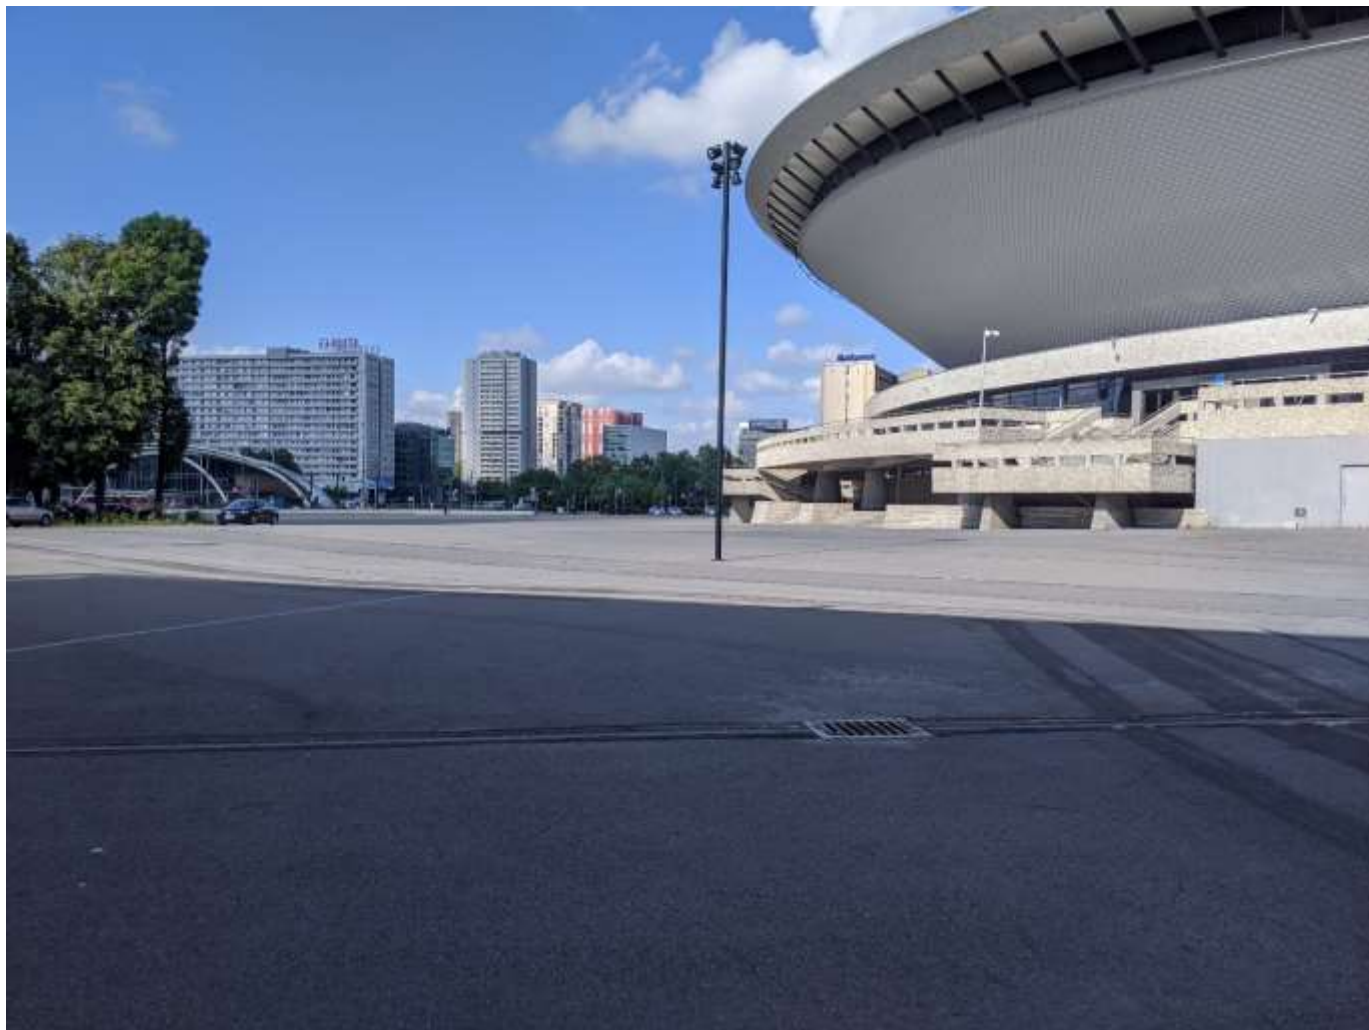
Przestrzeń przed drzwiami nie posiada żadnych punktów nawigacyjnych ułatwiających poruszanie się osobom niewidomym i słabowidzącym.

- Zastosować system nawigacji TGSI lub inny oparty np. na technologii bezprzewodowej (np. totupoint).
- W czasie wydarzeń drzwi obrotowe nie mogą być stosowane jako podstawowy sposób wchodzenia do obiektu. Dostępne powinny być drzwi skrzydłowe. Dodatkowo należy naprawić system zamykania drzwi skrzydłowych – wykorzystywanych jako drzwi ewakuacyjne. Należy zainstalować system otwierania drzwi zwykłych od zewnątrz tak żeby osoba ze szczególnymi potrzebami miała możliwość ominięcia samodzielnie drzwi obrotowych (można w tym celu wykorzystać istniejące słupki zawierające domofon).
- Oznaczyć w sposób kontrastowy powierzchnie szklane. Minimum w postaci dodatkowych oznaczeń na wysokości wzroku (około 160 cm).
- Uzupełnić wyposażenie domofonu o pętlę indukcyjną wzbudzaną w chwili rozpoczęcia rozmowy.

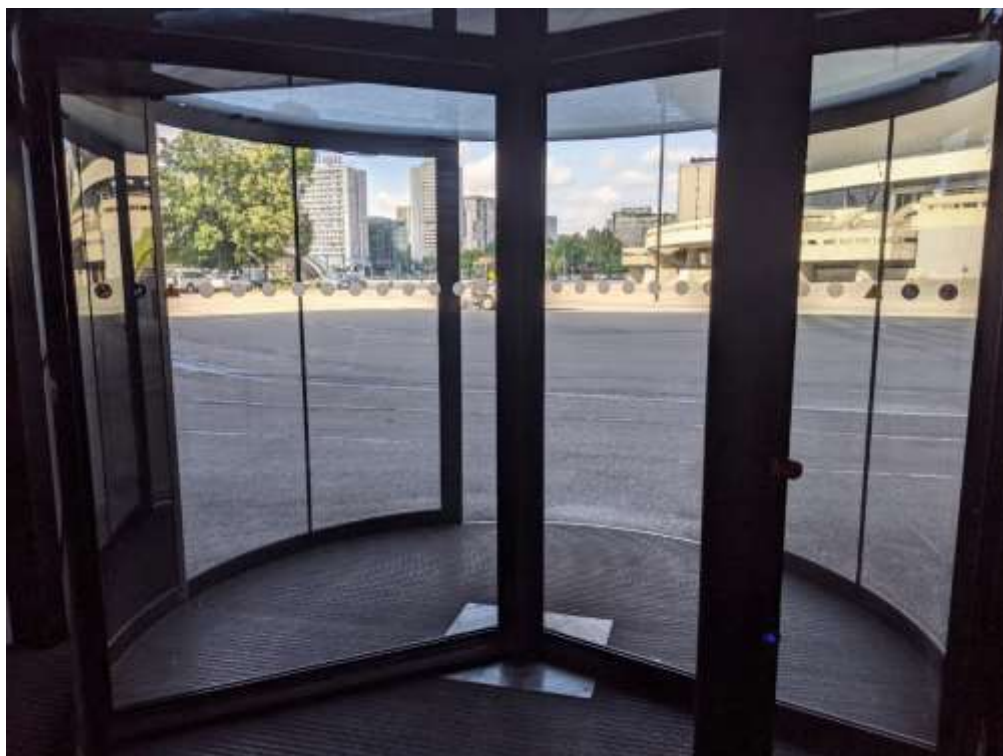
Drzwi obrotowe – rozwiązanie utrudniające korzystanie z wejścia dla osób na wózku, poruszających się z wózkiem lub większym bagażem, osób słabszych. Drzwi są dużych rozmiarów i część spośród wymienionych grup osób będzie mogła z nich korzystać ale nie jest to rozwiązanie, które można uznać za spełniające kryteria projektowania uniwersalnego i wzorcowe z punktu widzenia dostępności (co ważne w kontekście zaplanowanego wydarzenia).

Znajdujące się obok drzwi skrzydłowe są możliwe do otwarcia jedynie od środka (w roli drzwi ewakuacyjnych).

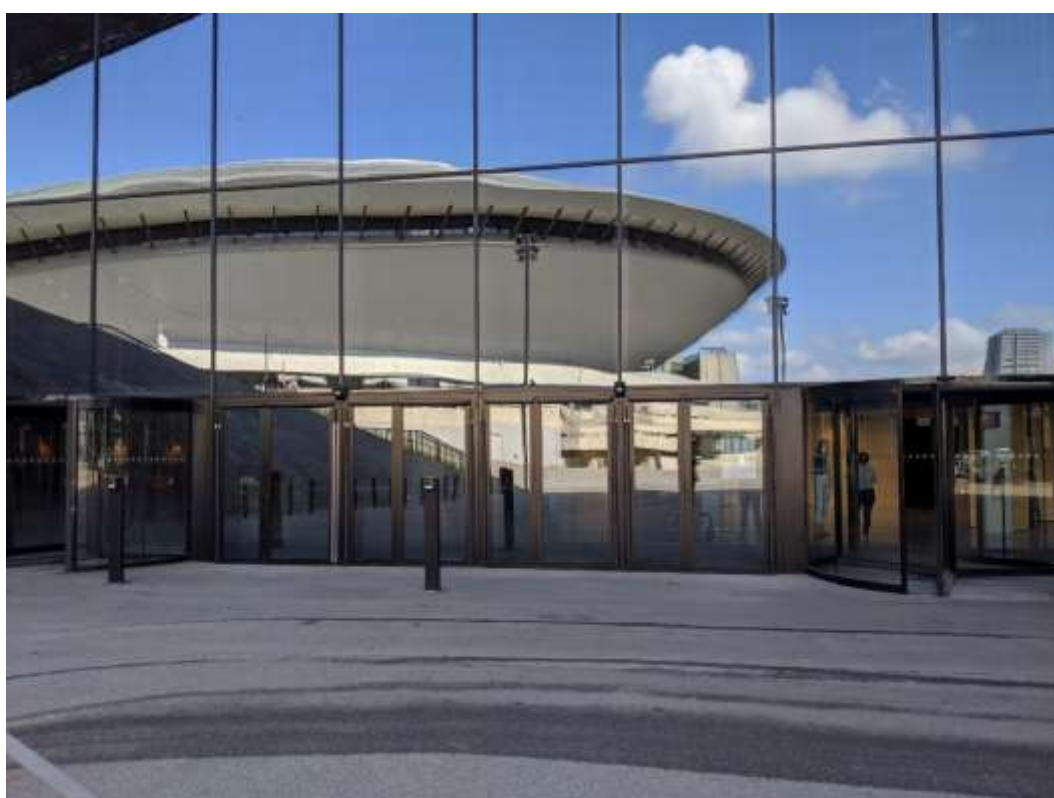
Brak oznaczeń szklanych tafli szklanych

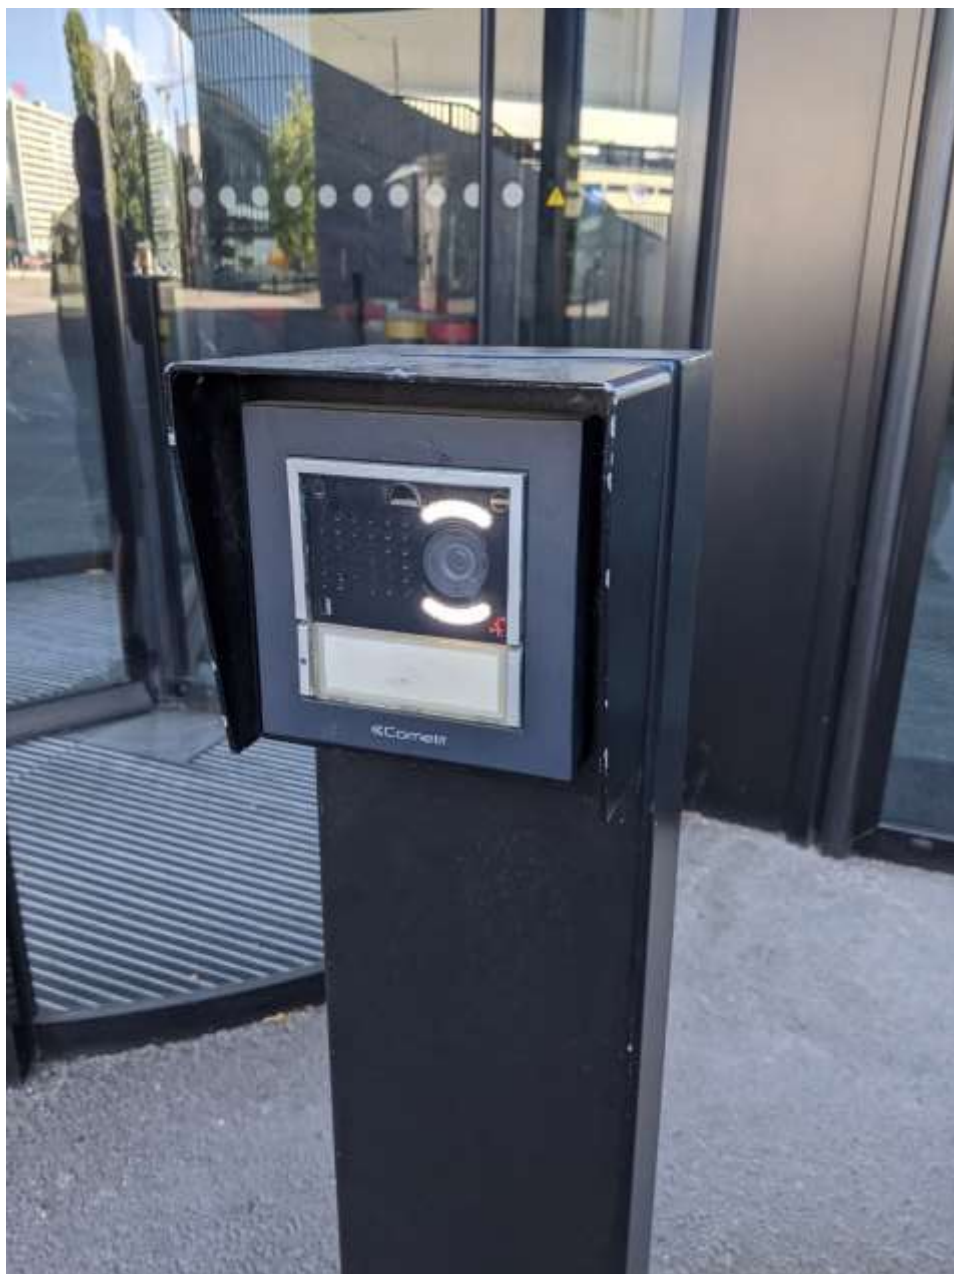
Widoczny na zdjęciu słupek z domofonem nie jest wyposażony w pętlę indukcyjną dla osób słabosłyszących.

Domofon nie posiada oznaczeń wypukłych lub brajlowskich – nie można go również odnaleźć (poza przypadkowym natknięciem się).

- Uzupelnic oznaczenia domofonu o oznaczenia wypukle lub brajlowskie oraz o znacznik glosowy/beatcon umozliwiajacy jego odnalezienie/wlaczanie domofonu do systemu TGSI i opisanie na stronie internetowej.
- Wszystkie opisane powyzej zastrzezenia powoduja niespenienie wymagań minimalnych określonych w art. 6 ust 1 litera a) i b) ustawy o zapewnianiu dostępności (brak drogi wolnej od przeszkód i instalacja urządzeń lub zastosowania środków technicznych umozliwiajacych dostęp do wszystkich pomieszczeń z wyłączeniem pomieszczeń technicznych.

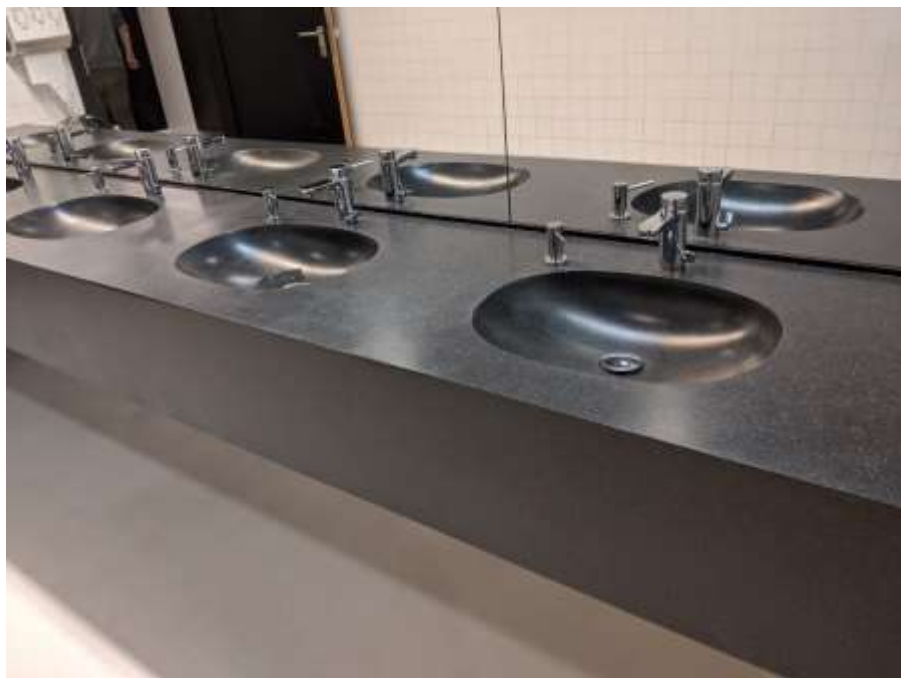
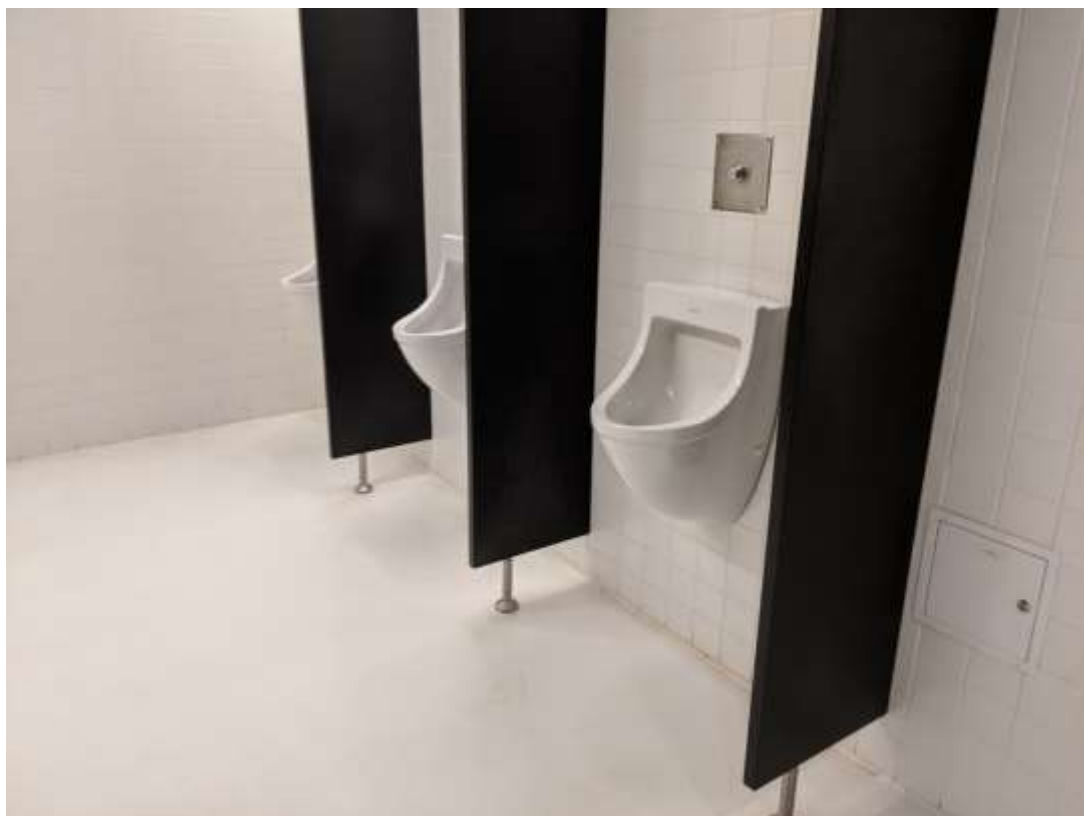
Oznaczenia toalet w różnych częściach budynku nie są spójne – należy to ujednolicić.

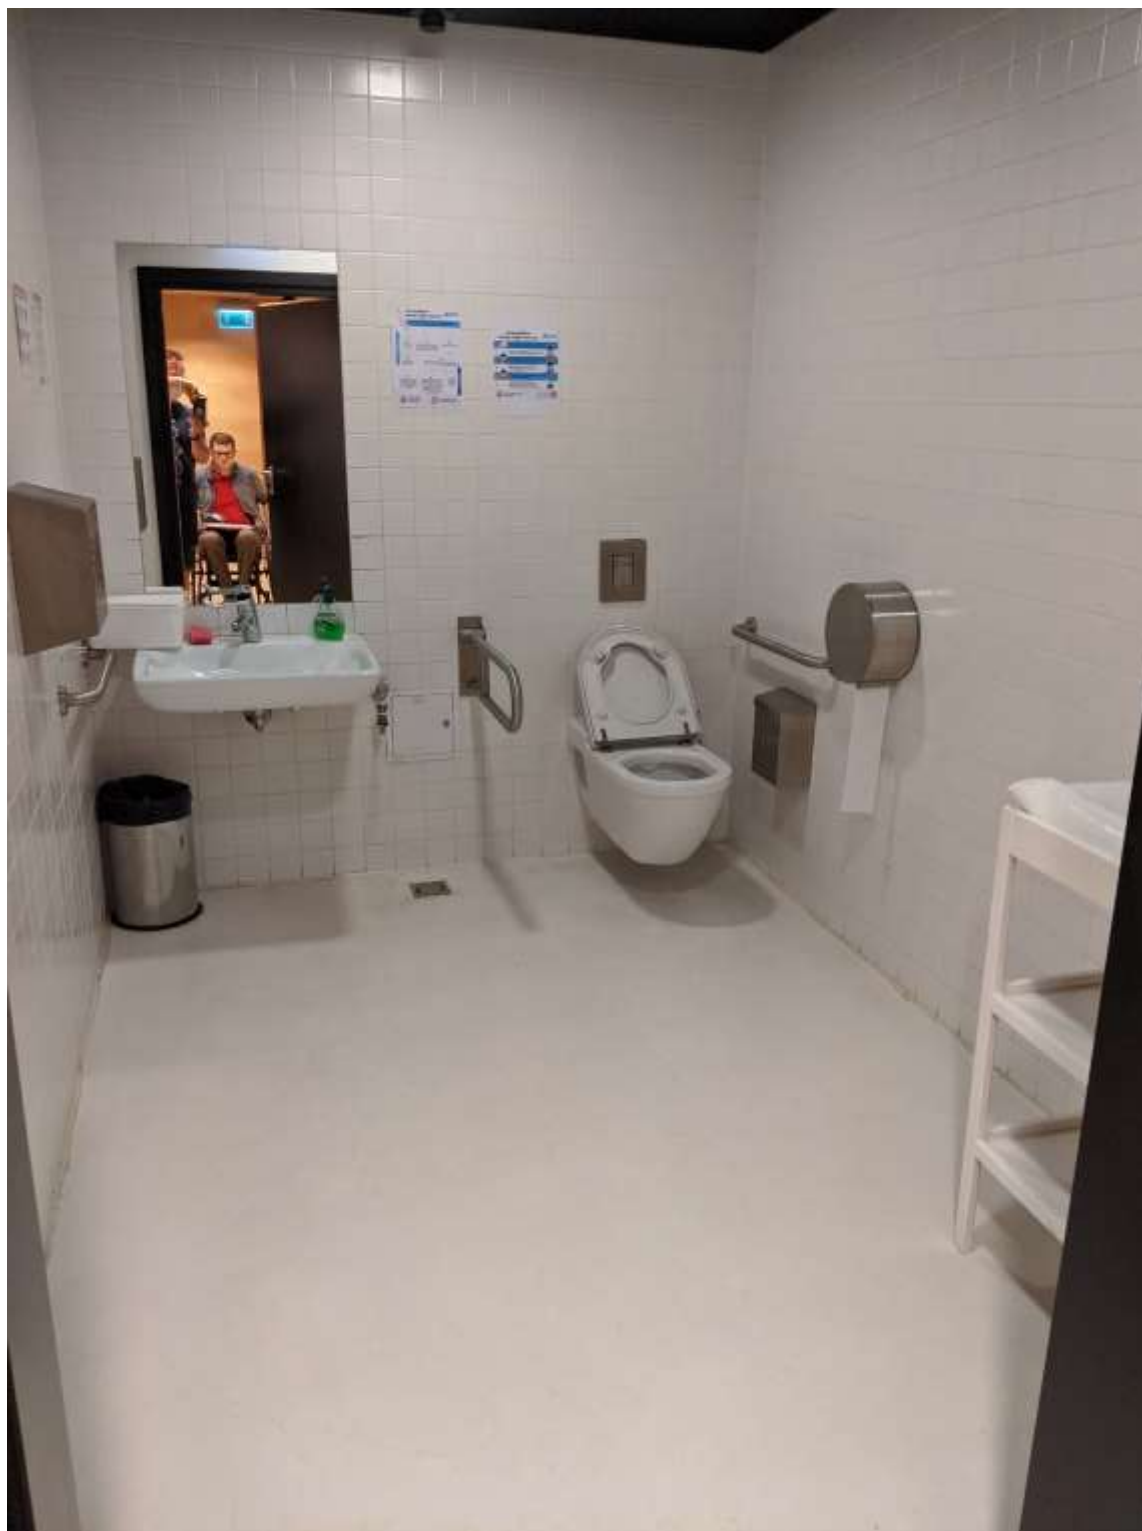
TOALETY DLA OSÓB Z NIEPEŁNOSPRAWNOŚCIĄ – POMIESZCZENIE 0.64

Uchwyt znajdujący się po lewej stronie miski ustępowej (uchyłny) zamontowany jest w taki sposób, że samoczynnie opada. Dodatkowo sposób montażu powoduje ryzyko wyrwania go ze ściany przy przesiadaniu się osoby poruszającej się na wózku z wózka na toaletę.

Śmietnik umieszczony pod umywalką utrudnia korzystanie z umywalki.

W pomieszczeniu znajduje się przewijak (brak oznaczenia na drzwiach toalety) ale w kontekście planowanej imprezy proponujemy zainstalowanie miejsca do przewijania, które będzie mogło być wykorzystane także przez osobę dorosłą a nie tylko do przewinięcia niemowlęcia.

- Dokonać przeglądu i poprawić montaż **wszystkich** uchwytów przy miskach ustępowych we **wszystkich** toalecie. Muszą się one blokować w pozycji złożonej oraz umożliwiać bezpieczne oparcie osoby ważącej do 150 kg. Uchwyty nie mogą być mocowane do ścianek/zabudów z płyt kartonowo-gipsowych.
- Przenieść śmietniki spod umywalki i przeszkolić w zakresie jego stawiania personel.
- Zamontować pojemnik na mydło nad umywalką (może pozostać po lewej stronie ale musi się znaleźć bliżej lustra).

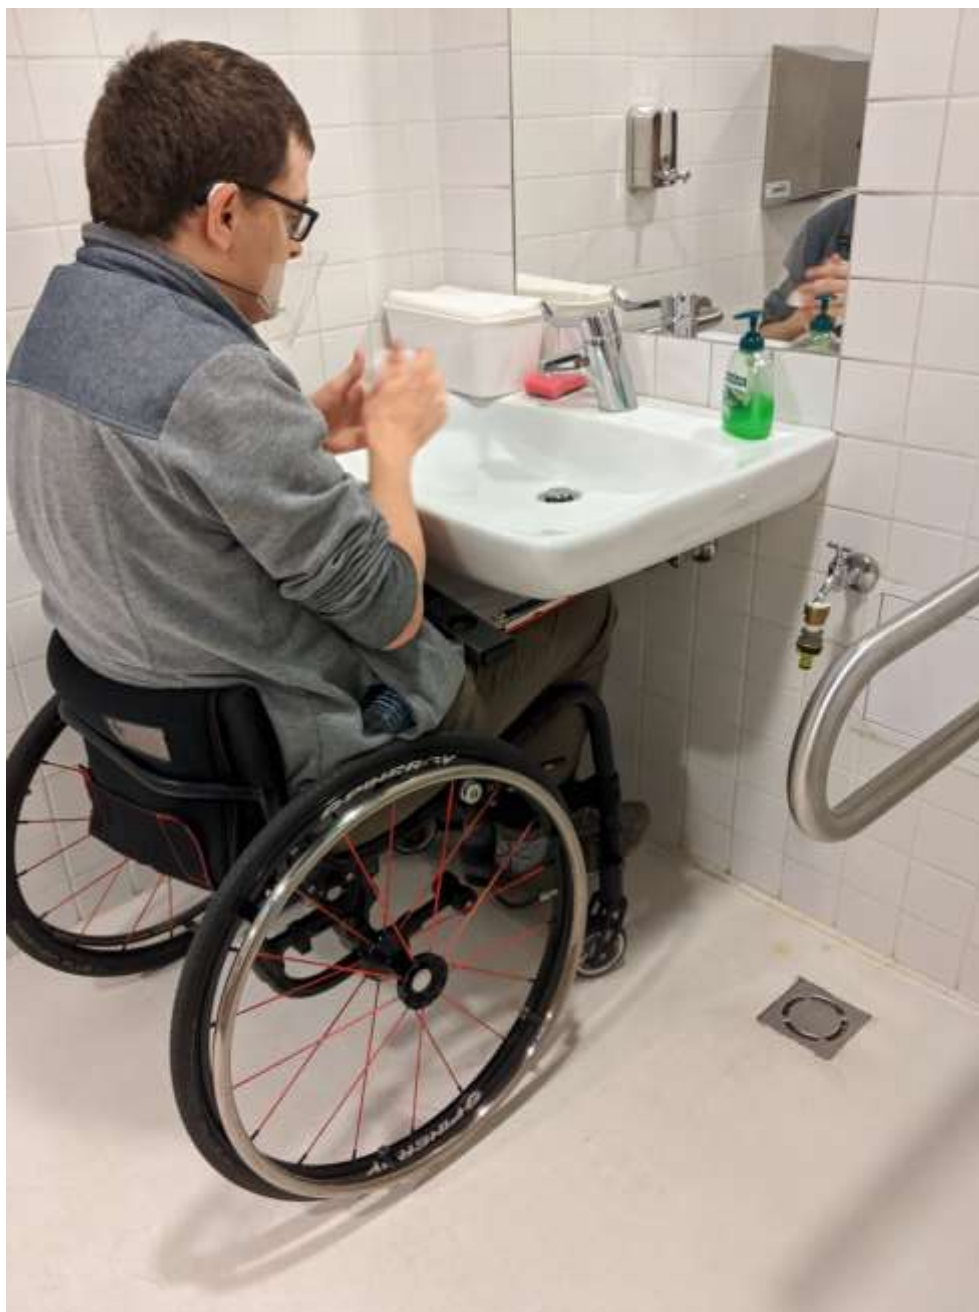
Pojemnik na mydło znajduje się poza zasięgiem rąk osoby poruszającej się na wózku w czasie gdy znajduje się ona przy umywalce.

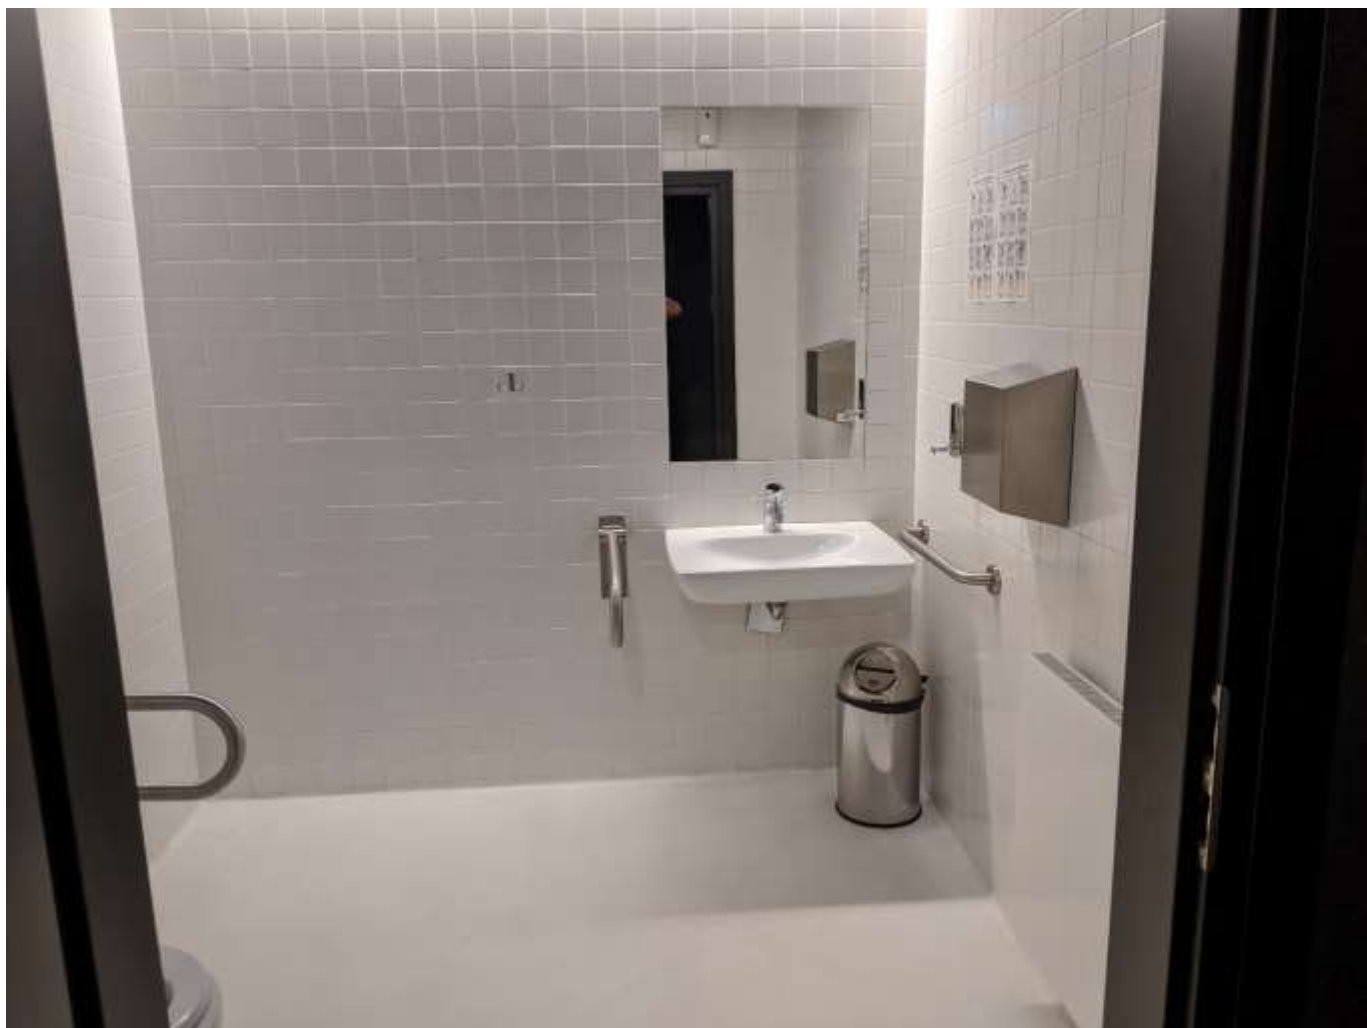
TOALETA DLA OSÓB Z NIEPEŁNOSPRAWNOŚCIAMI 2.71

Pojemnik na mydło znajduje się zbyt daleko od umywalki.

- Przesunąć podajnik.
- Zastosować zalecenia te same co we wszystkich toaletach – system alarmowy, sprawdzenie jakości montażu uchwytów, ujednolicenie armatury.

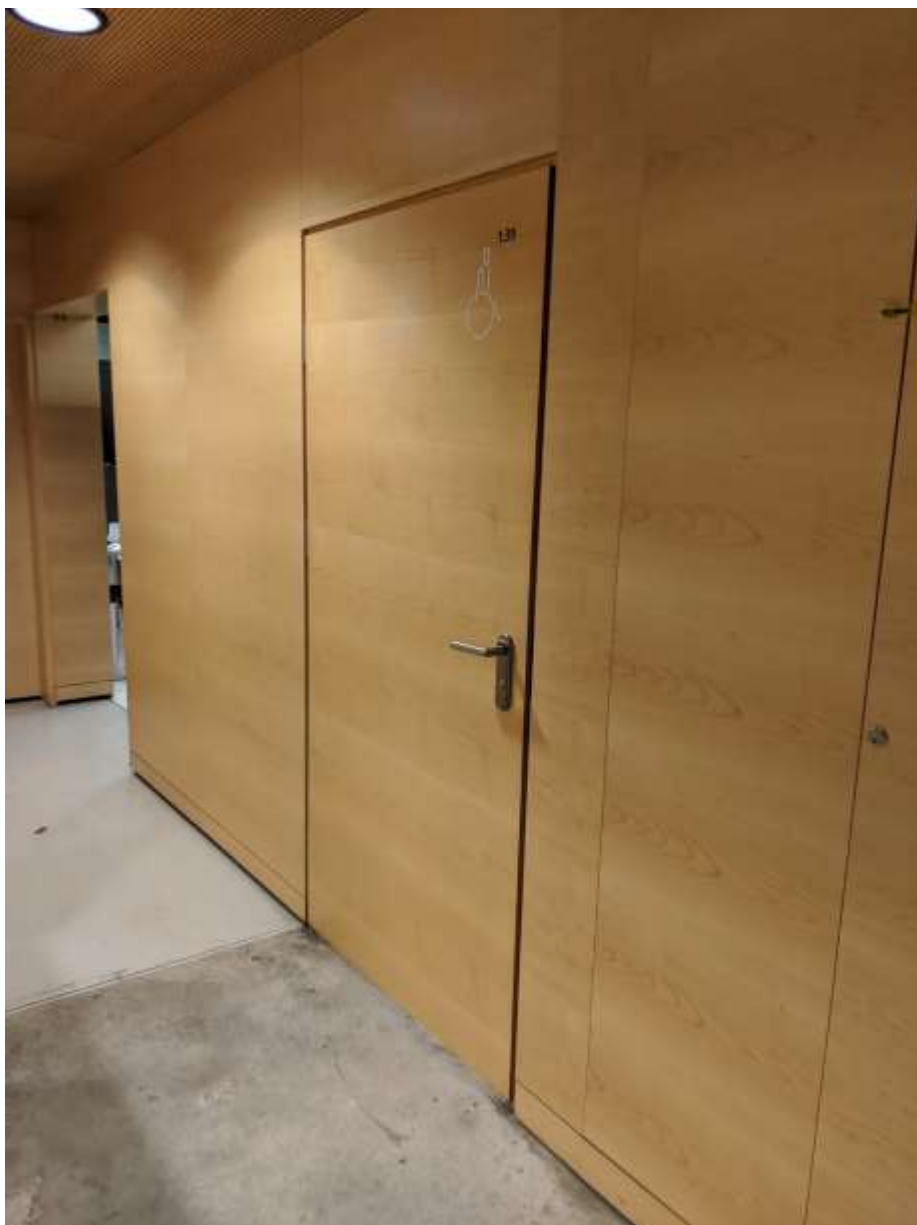
TOALETA DLA OSÓB Z NIEPEŁNOSPRAWNOŚCIAMI 1.39

Niewidoczne drzwi do toalety i niewyraźne oznaczenie

- Przesunąć podajnik.
- Przeszkolić personel ze sposobu umieszczania papieru – zamontować podajnik papieru niezależny od uchwyty (takie samo zalecenie dotyczy pomieszczenia 0.33 gdzie stosowany jest ten sam typ uchwyty i ten sam sposób umieszczenia papieru).
- Zastosować zalecenia te same co we wszystkich toaletach – system alarmowy, sprawdzenie jakości montażu uchwyty, ujednolicenie armatury.
- Przeorganizować należy wszystkie wejścia do toalet w okolicy szatni przy głównym wejściu do MCK. Pojemniki na śmieci muszą być ustawione w innym miejscu.

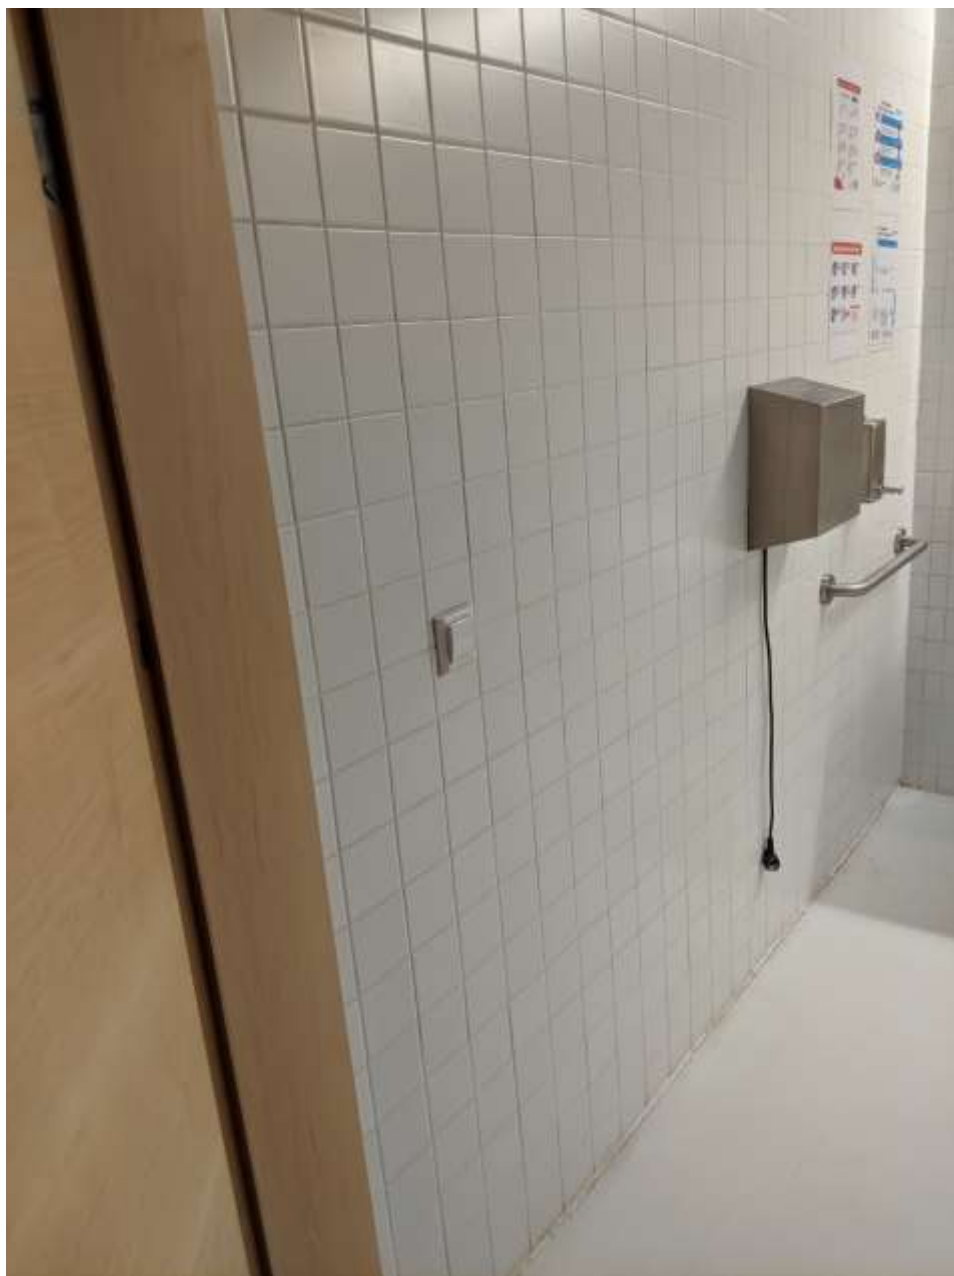
Podajnik do mydła zbyt oddalony od umywalki

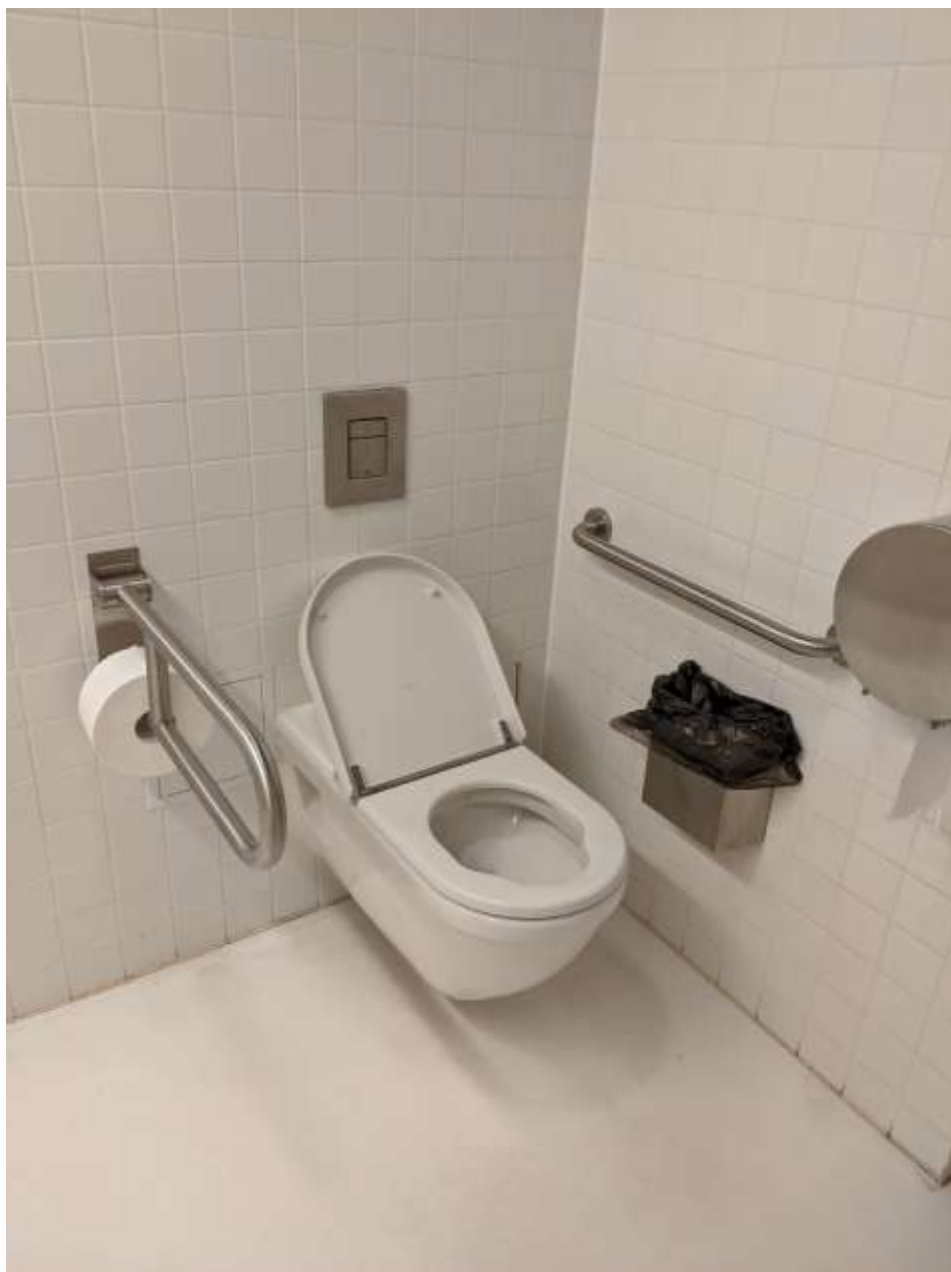
Papier toaletowy umieszczony na uchwycie w sposób, który powoduje, że przy podniesieniu uchwytu papier spada.

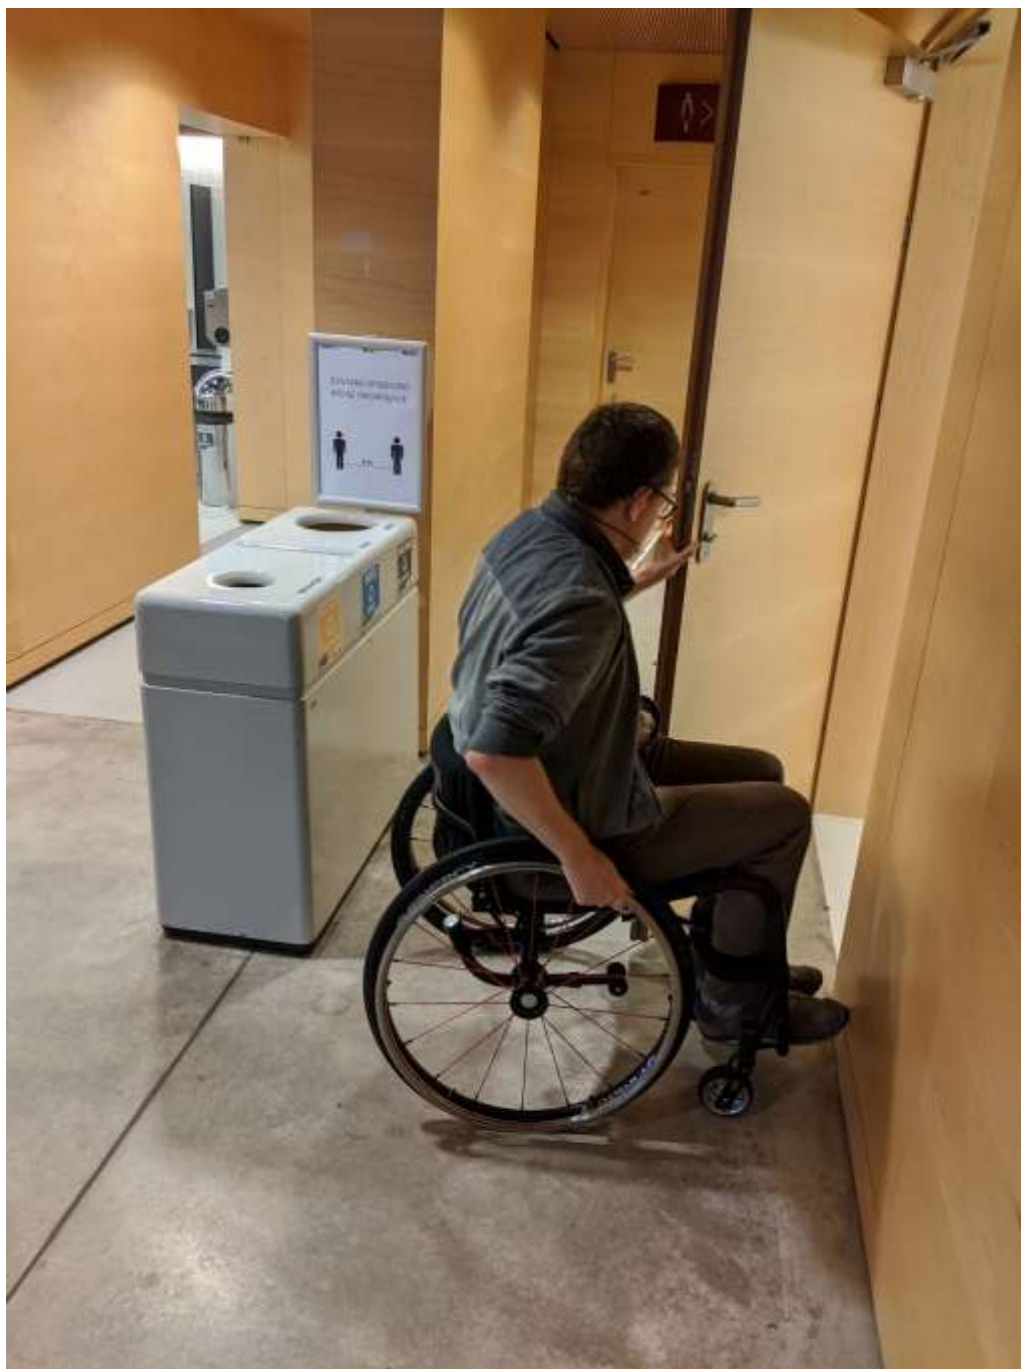
Lokalizacja pojemników na odpady uniemożliwia wygodne korzystanie z toalety – pojemnik ogranicza przestrzeń manewrową przed drzwiami do toalety, utrudnia otwieranie drzwi (ta sama uwaga dotyczy wszystkich wejść do toalet znajdujących się w okolicach szatni).

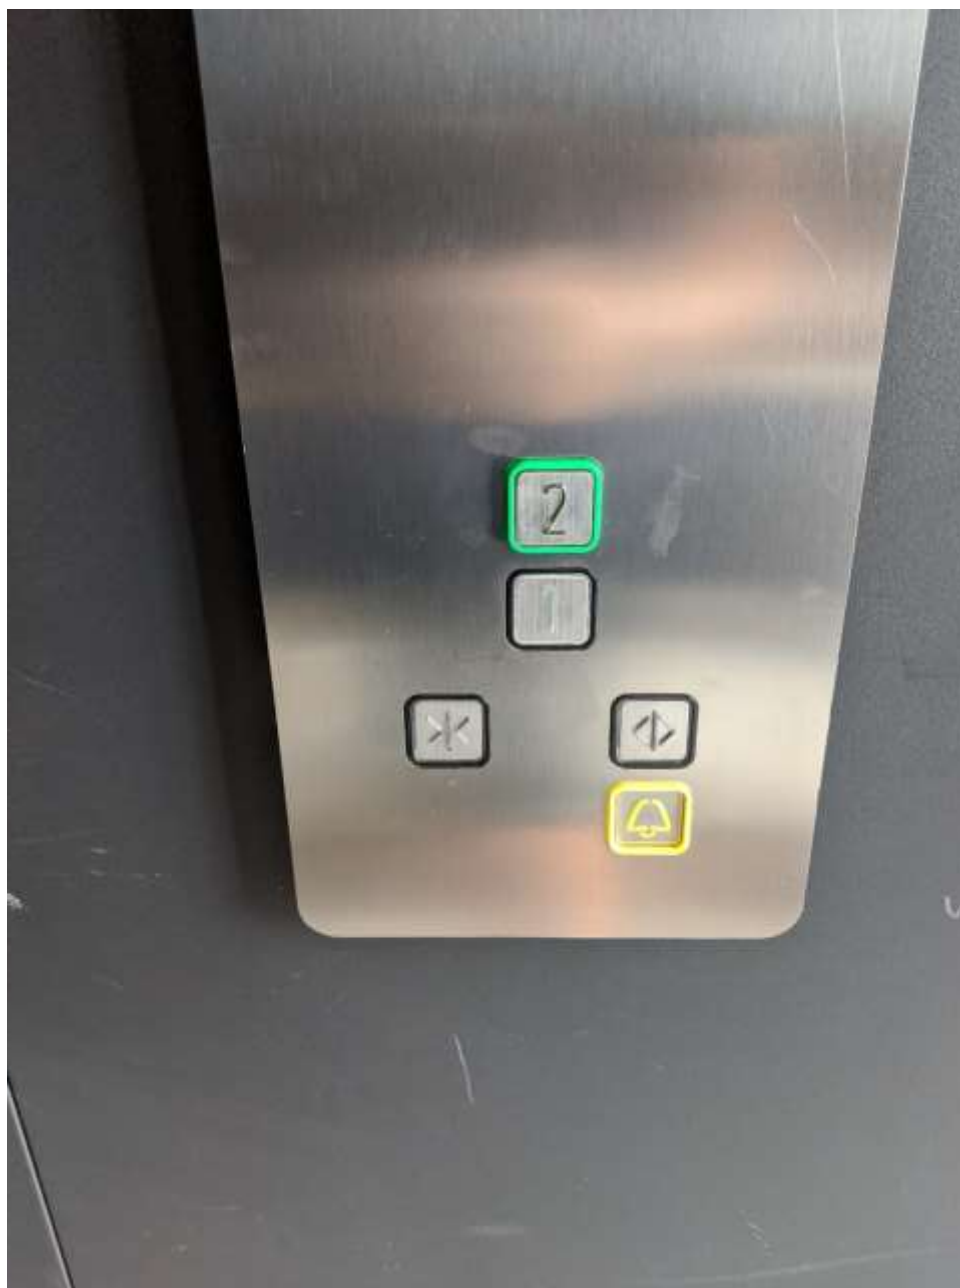
Oznaczenia w windzie są niejasne. Poziom 2 oznacza poziom wyjścia z budynku a poziom 1 oznacza poziom szatni/wejścia na wydarzenia

- Oznaczenia w windzie powinny zostać uzupełnione o napisy (co znajduje się na którym poziomie). Poziom 2 dodatkowo powinien być oznaczony napisem „wyjście”.
- Punkt obsługi powinien być wyposażony w przenośną pętlę indukcyjną. Pętla indukcyjna to specjalny typ systemu dźwiękowego dla osób z aparatami słuchowymi. System ten stanowi specjalnie zaprojektowana i zainstalowana pętla wysyłająca za pośrednictwem fal elektromagnetycznych bezprzewodowo sygnał, który jest odbierany przez aparat słuchowy, gdy jest on ustawiony na pracę w trybie „T”. (np. https://www.novatel.pl/novatel/produkty/petle_indukcyjne_univox_by_edin/P_CTC.html)
