**RAPORT Z BADANIA DOSTĘPNOŚCI
BUDYNKÓW MIĘDZYNARODOWEGO CENTRUM
KONGRESOWEGO W KATOWICACH I HALI
WIDOWISKOWO-SPORTOWEJ „SPODEK”**

Data badania – 25 sierpnia 2020

Badany obiekt – Budynek MCK oraz hala „Spodek”

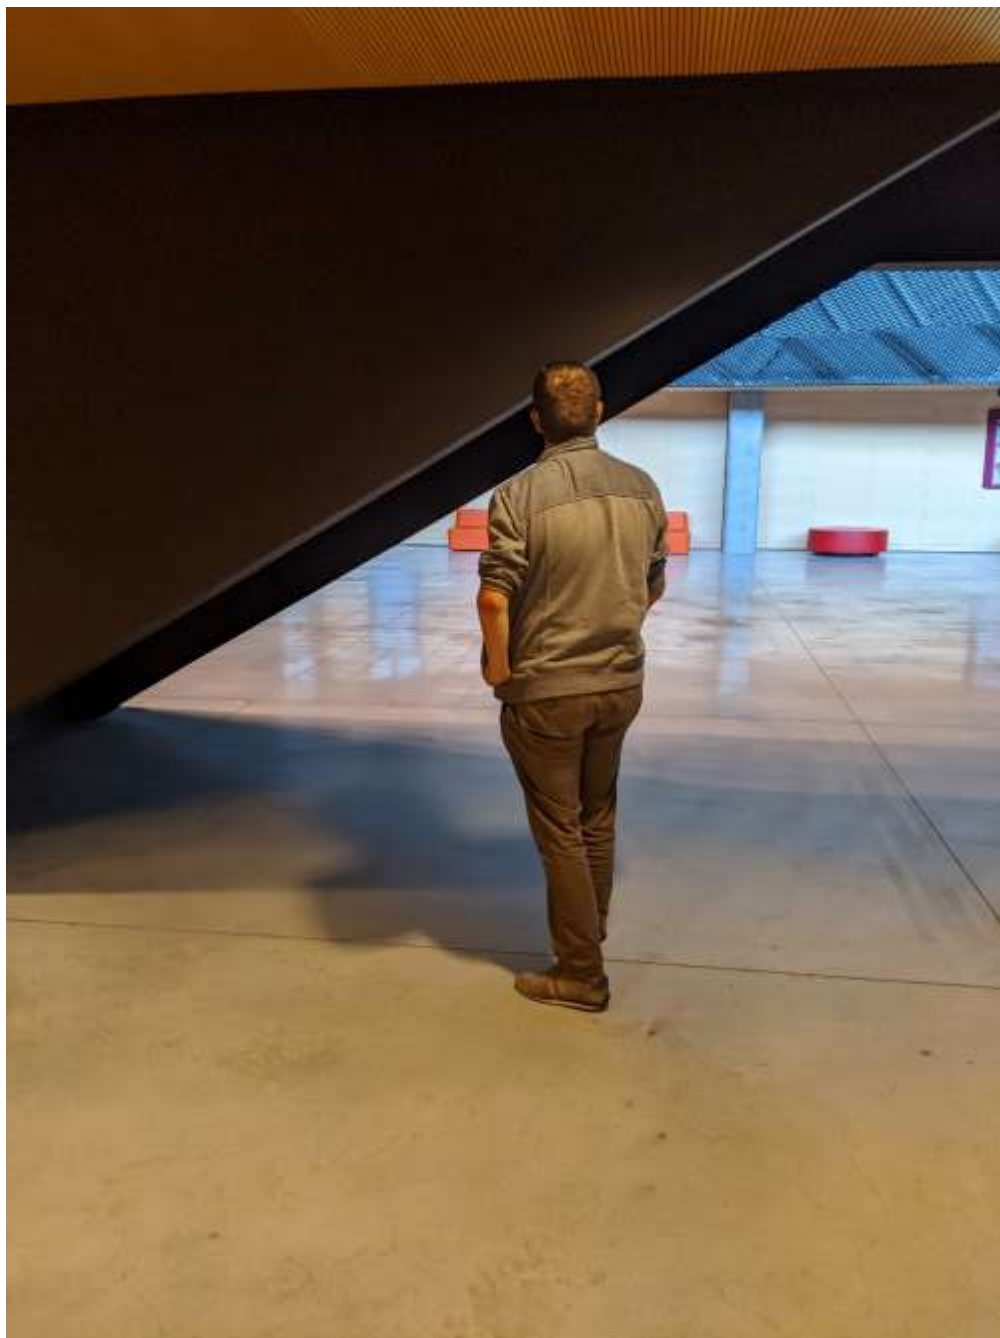
Konstrukcja podpór znajdujących się przy szatniach jest niebezpieczna dla osób niewidomych i słabowidzących.

- Wszystkie zalecenia dotyczące przygotowanych miejsc obsługi zwiedzających powinny dotyczyć także organizacji kas. Obniżać blaty należy w każdym module szatni.
- Obniżające się krawędzie podpór powinny być zabezpieczone od spodu w sposób, który uniemożliwi przypadkowe wejście w tę przestrzeń osobom niewidomym i słabowidzącym.
- Uzpełnić oznaczenie na panelach informacyjnych o informacje o windzie.
- Zastosować system TGSI lub inny oparty na nowoczesnych technologiach (radio, bluetooth) umożliwiający samodzielną nawigację po budynku.

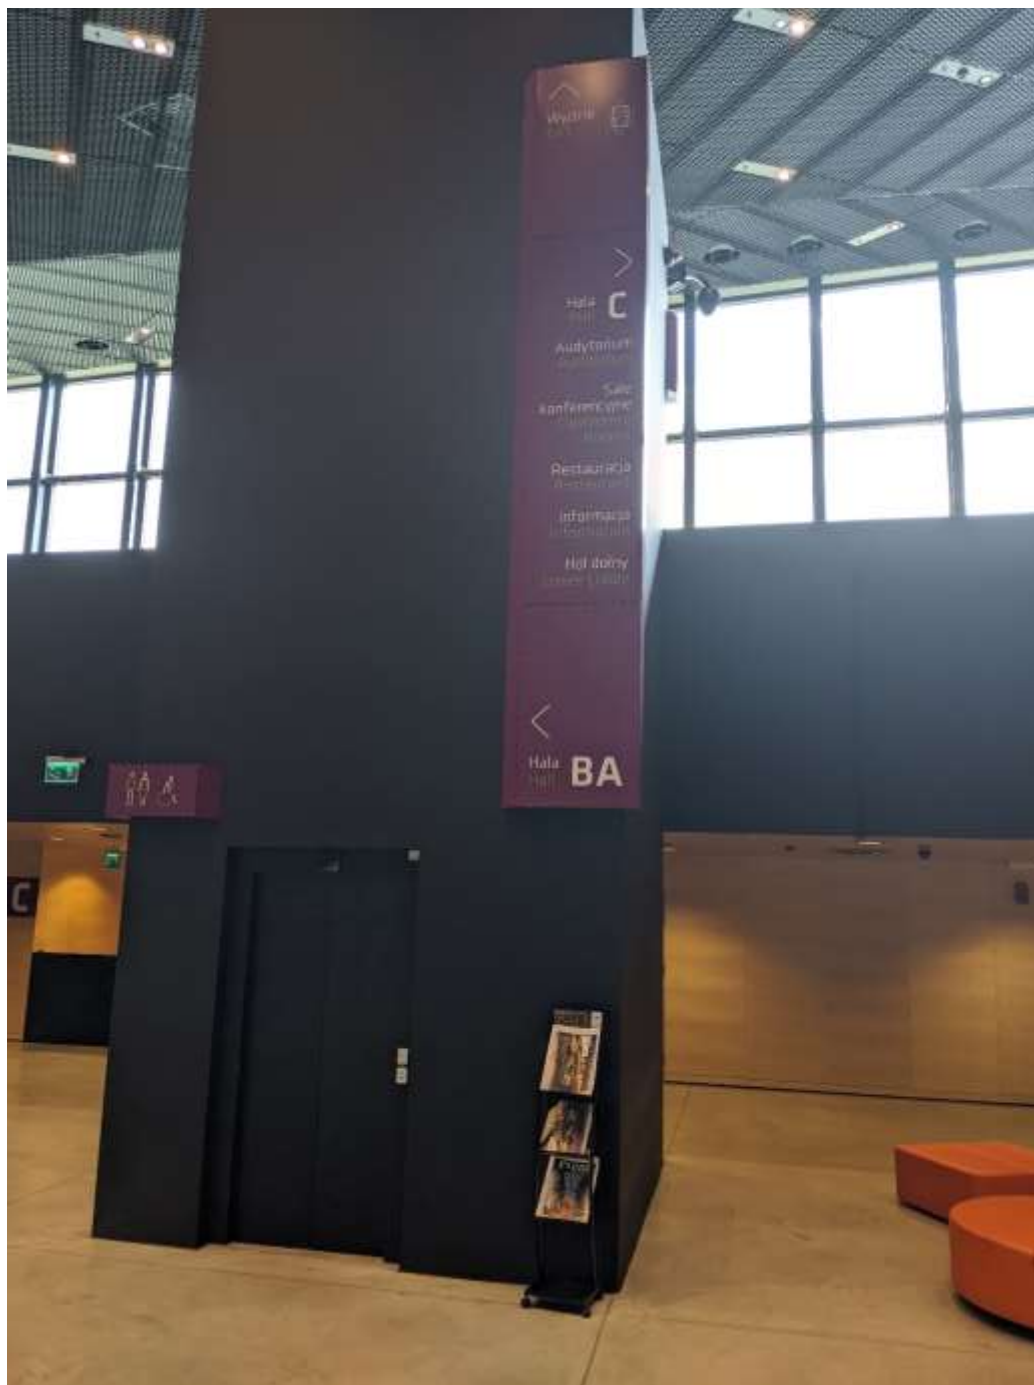
Drzwi do wind nie są widoczne – utrudnia to poruszanie się osobom słabowidzącym.

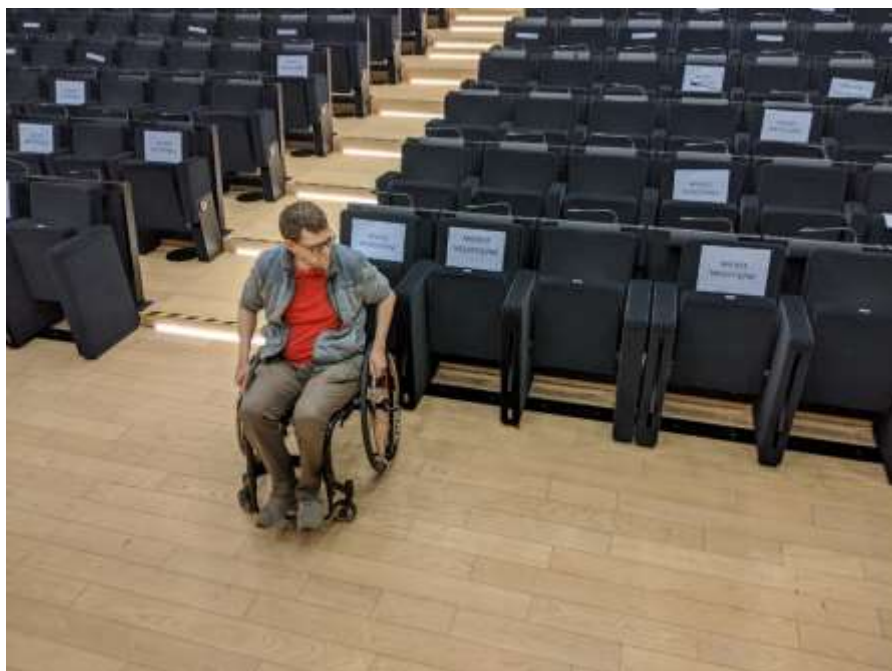
Brak oznaczonego miejsca dla osób na wózku, dodatkowo pozbawiana jest ona wszystkich udogodnień, które posiadają inne miejsca (mikrofon, port usb, gniazdo prądowe, blat).

- Należy umieścić stałe lub modułowe miejsce dla osoby na wózku zapewniające takie samo wyposażenie jak pozostałe miejsca na sali.
- Należy zamontować podnośnik nożycowy w przynajmniej jednym schodach prowadzących na scenę – żeby umożliwić wejście na nią osobie na wózku.
- Należy uzupełnić oznaczenia kontrastowe.
- Należy wyposażyć biegi schodów w poręcze (po lewej stronie lewego biegu schodów patrząc od sceny i po prawej stronie prawego biegu schodów patrząc od sceny).
- Auditorium powinno być wyposażona w pętlę indukcyjną². Należy również pamiętać, że w trakcie wszystkich wydarzeń niewymagających rejestracji organizowanych w tym miejscu powinien być zapewniony tłumacz języka migowego oraz ewentualnie ekran z napisami. W przypadku wydarzeń poprzedzonych rejestracją tłumacza oraz ewentualne napisy na żywo należy zapewnić na żądanie uczestników.

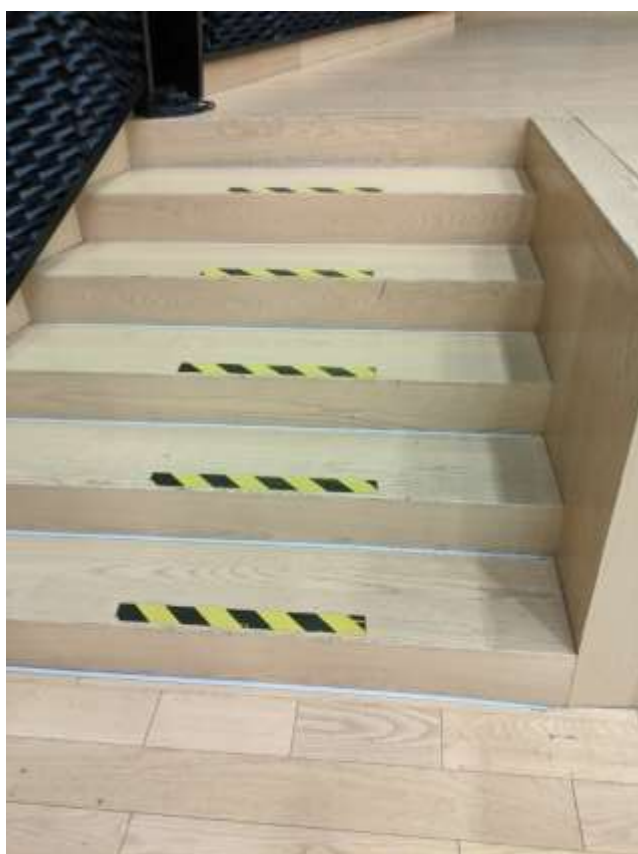
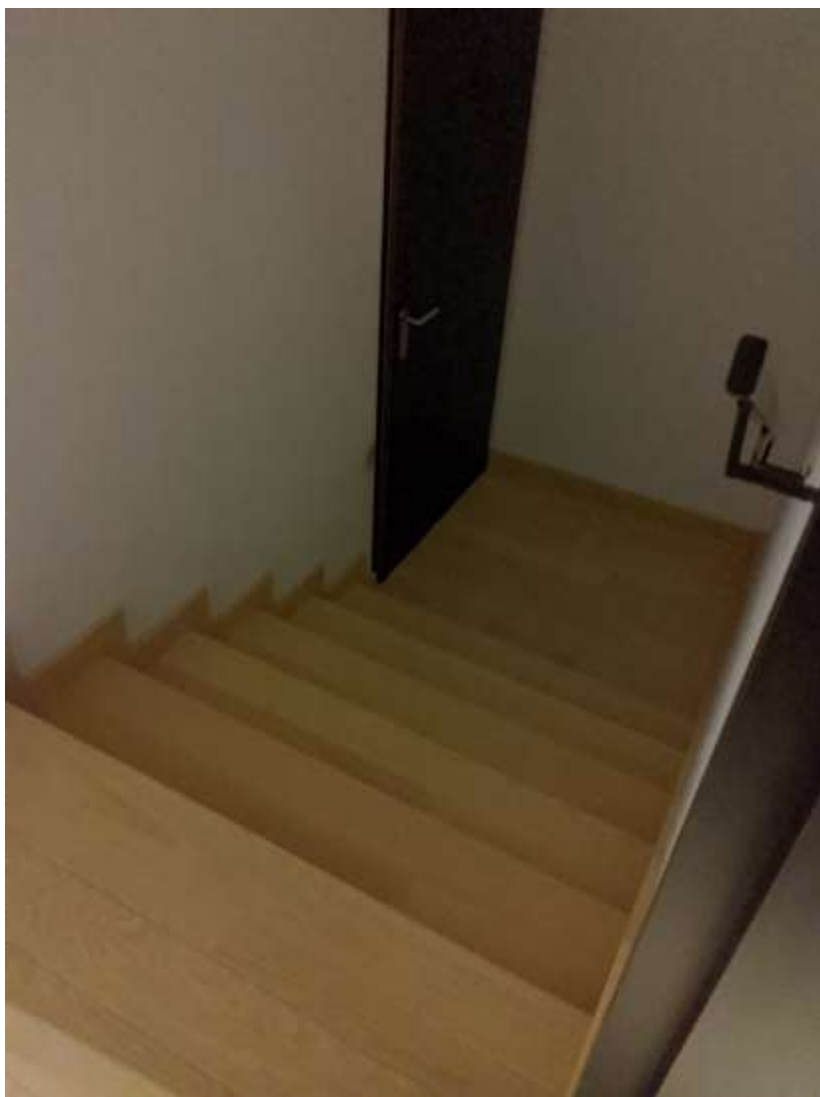
Na scenę nie może dostać się osoba na wózku. Przy schodach prowadzących na scenę od strony audytorium brak poręczy. Schody prowadzące na scenę są oznaczone nieprawidłowo (od strony audytorium) lub wcale nie oznaczone (od strony kulis).

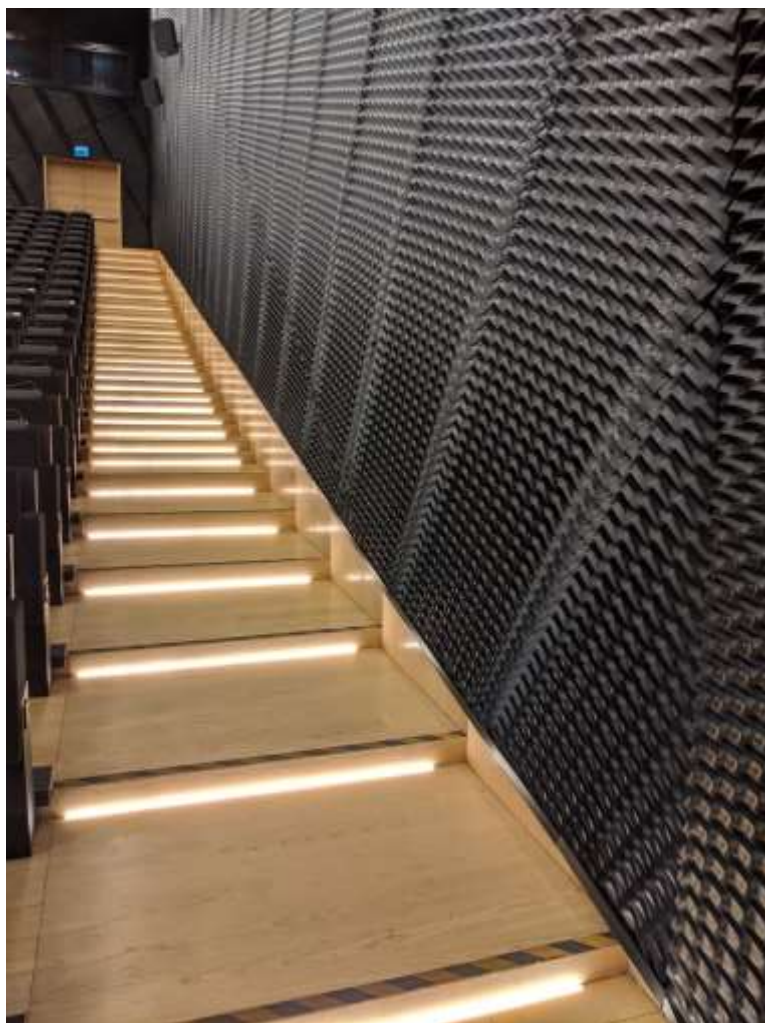
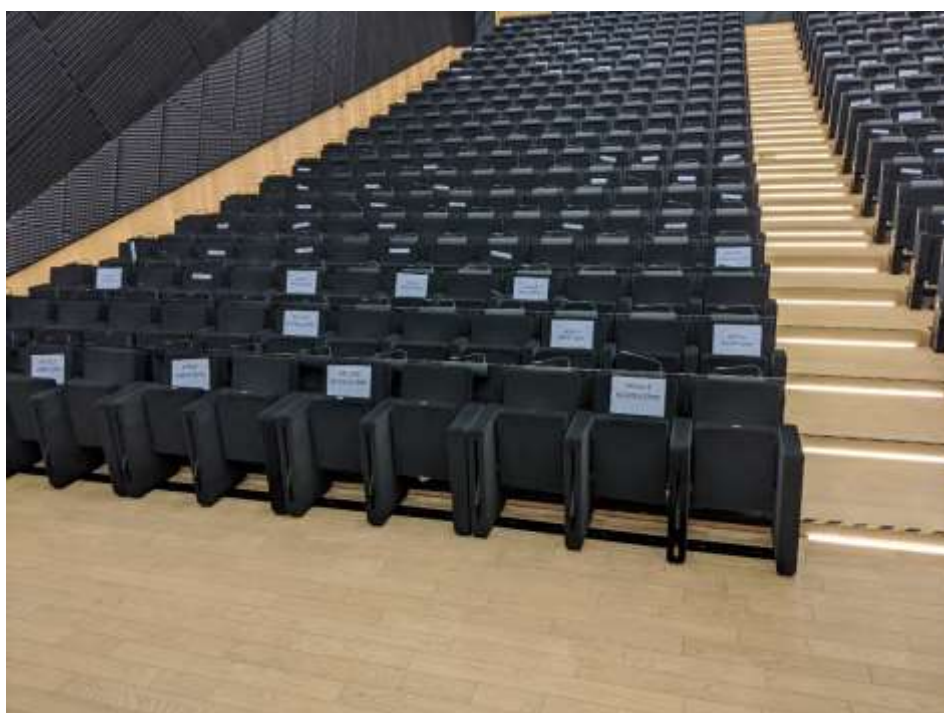
Schody prowadzące na widownie nie mają poręczy, a oznaczenia kontrastowe są miejscami zatarte oraz umieszczone jedynie na stopniu a nie na stopnicy. Dodatkowo sposób ich oświetlenia może utrudniać korzystanie przez osoby słabowidzące.

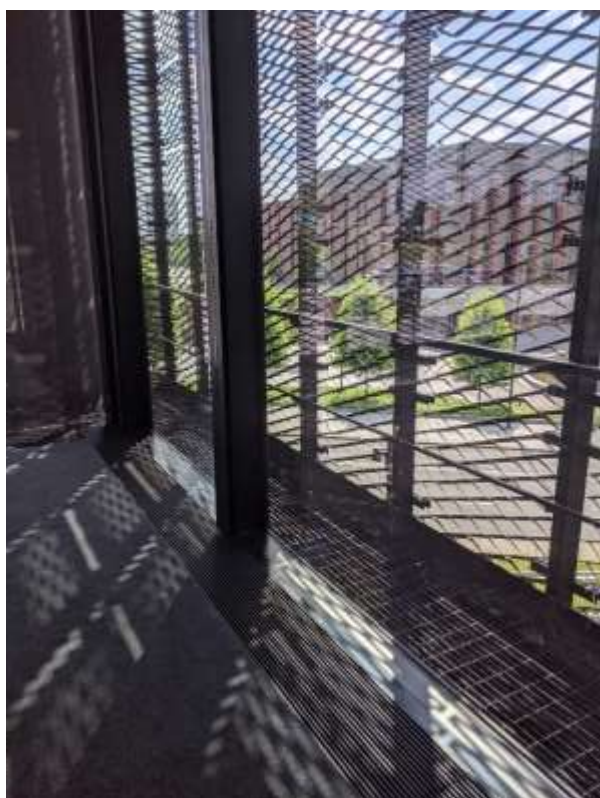
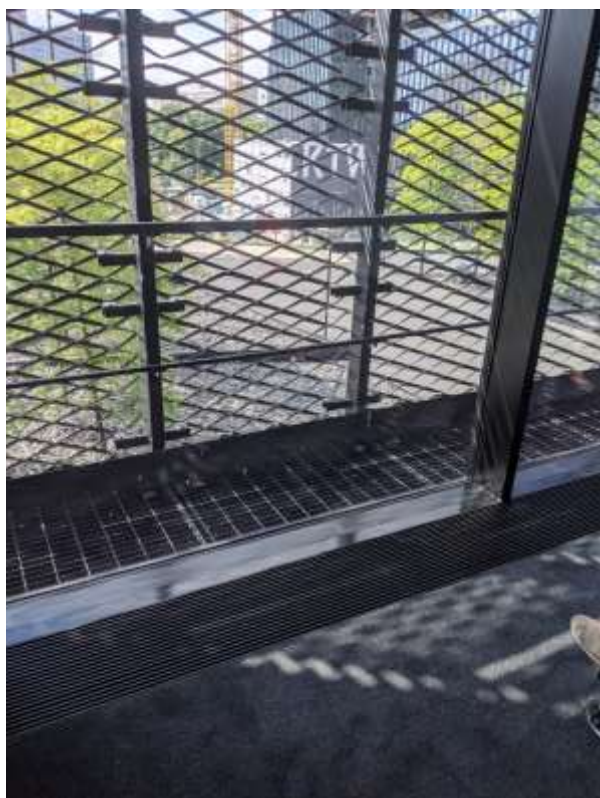
Okna sięgające podłogi pozbawione są oznaczeń, które zabezpieczą osoby słabowidzące przed wejściem w tafle szkła.

- Należy zabezpieczyć okna.
- Sale należy wyposażyć w pętlę indukcyjną⁴. Należy również pamiętać, że w trakcie wszystkich wydarzeń niewymagających rejestracji organizowanych w tym miejscu powinien być zapewniony tłumacz języka migowego oraz ewentualnie ekran z napisami. W przypadku wydarzeń poprzedzonych rejestracją tłumacza oraz ewentualne napisy na żywo należy zapewnić na żądanie uczestników.
- Wszystkie drzwi prowadzące do sal powinny być w ciemnym kolorze – a ich oznaczenia powinny zostać umieszczone jasną czcionką – ułatwi to nawigację po obiekcie.

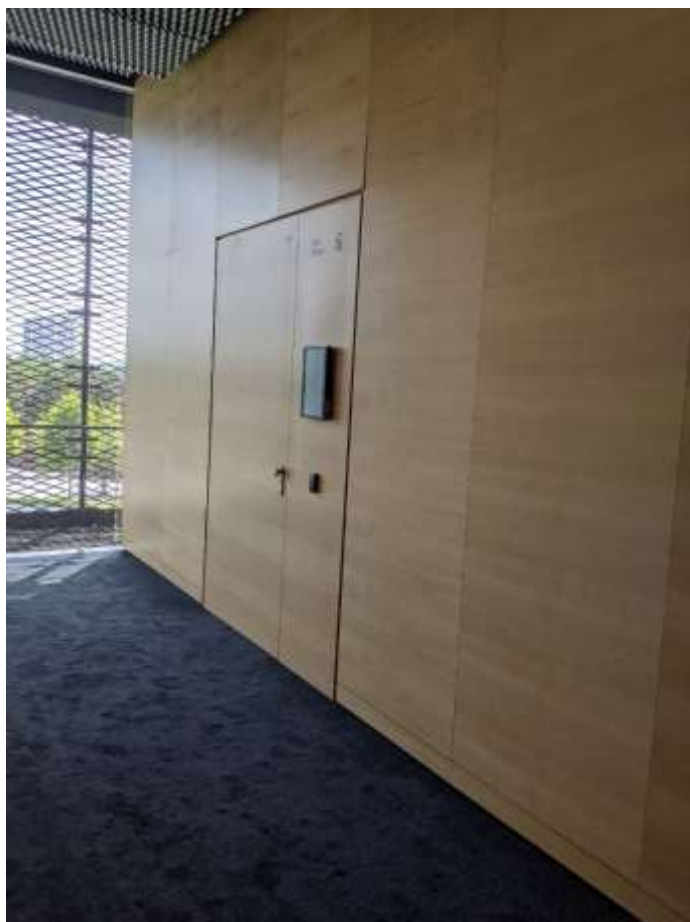
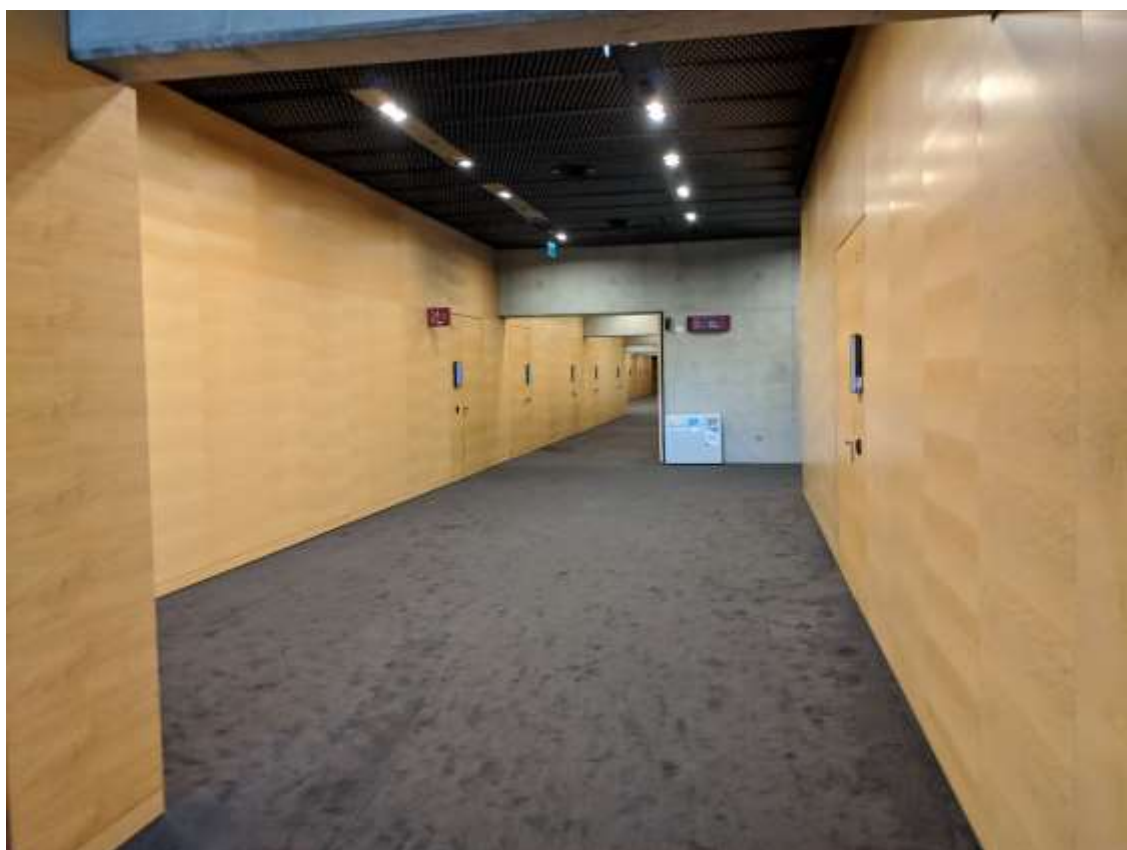
Drzwi do sal nie są widoczne na tle ścian

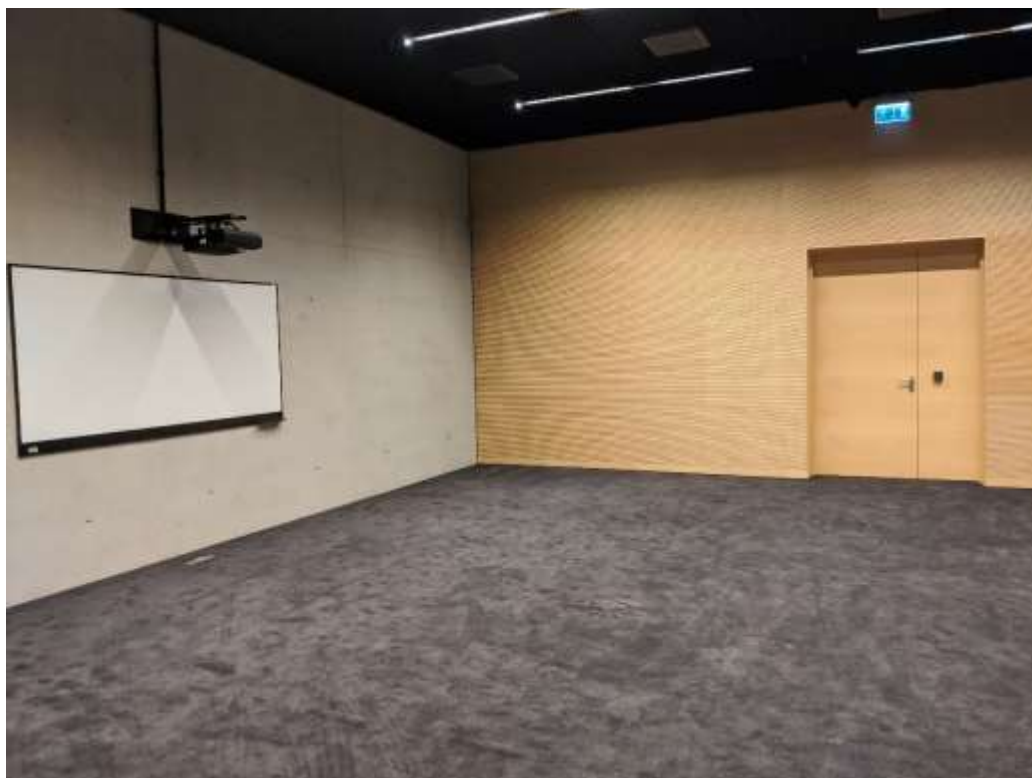
Wewnątrz sal drzwi także nie są widoczne na tle ścian

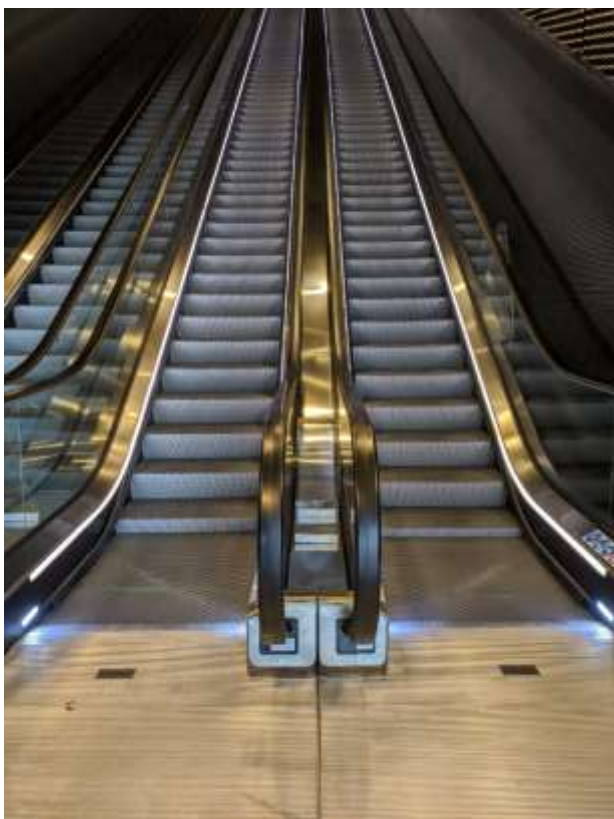
Brak oznaczeń krawędzi na schodach ruchomych

- Zalecamy przegląd i oznaczenie wszystkich schodów znajdujących się w budynku.

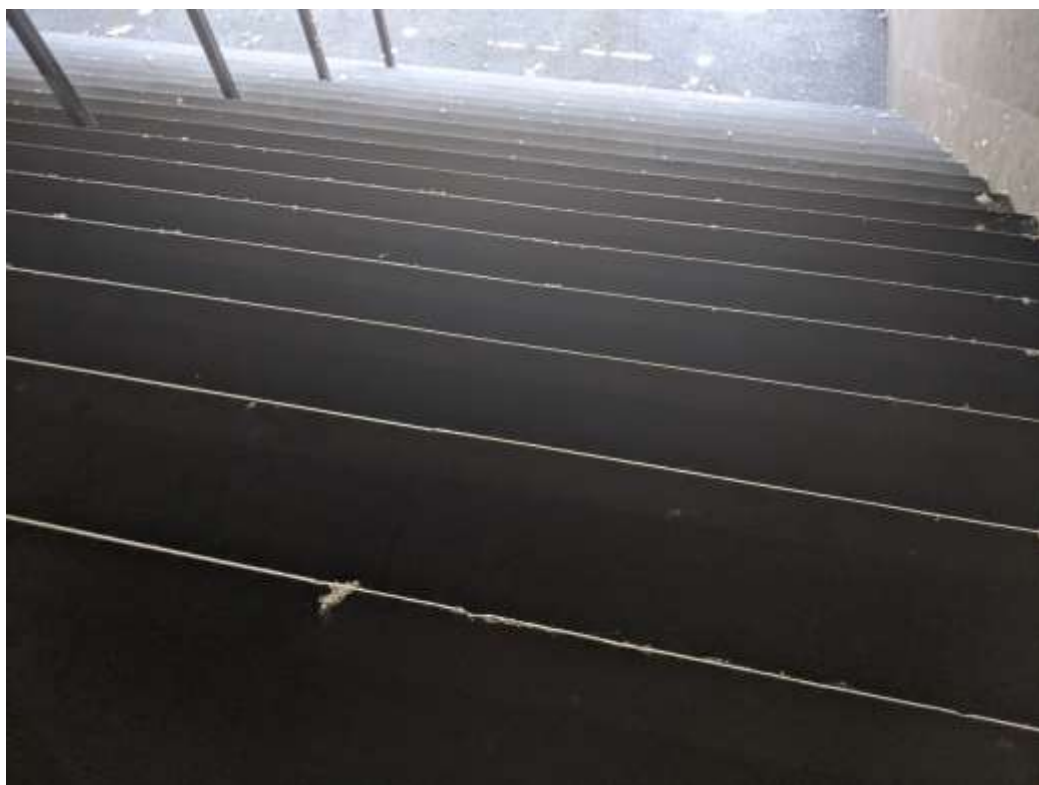
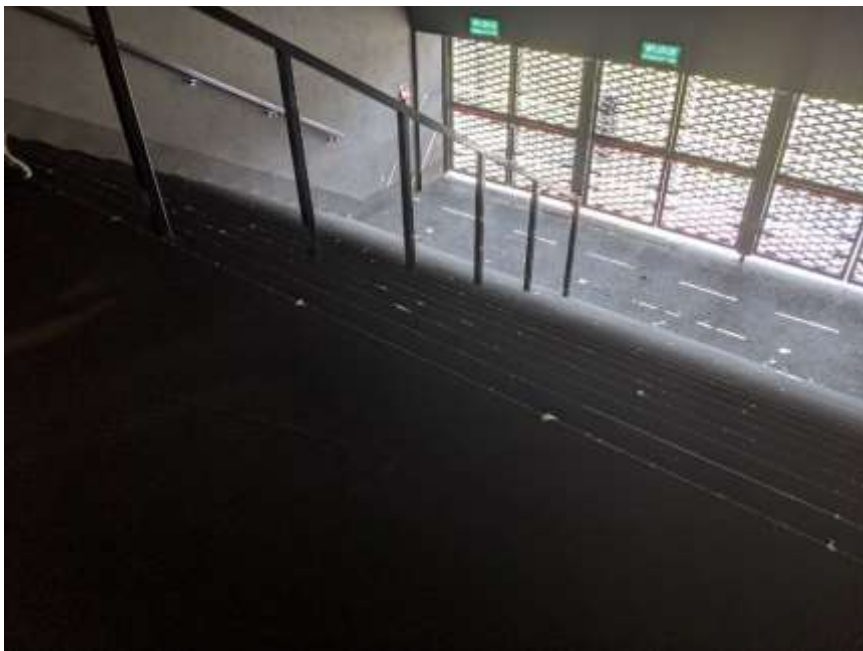
Ekstremalnie strome i pozbawione jakichkolwiek oznaczeń schody ewakuacyjne. Poręcze przy schodach mają niewłaściwy kształt (kwadrat, zbyt duże wymiary) – uniemożliwia to pewny chwyt osobom o słabych dłoniach.

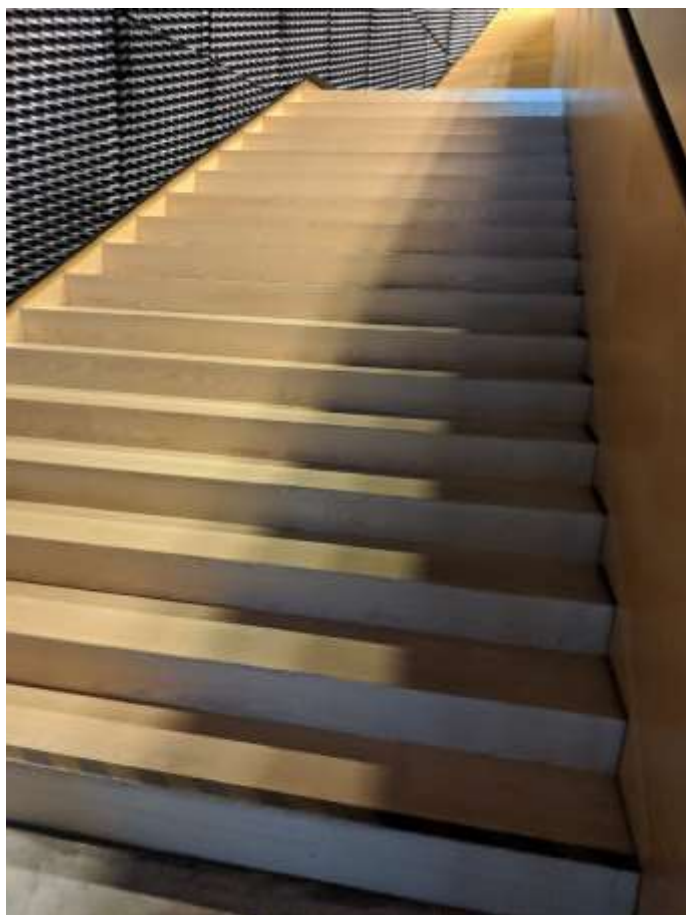
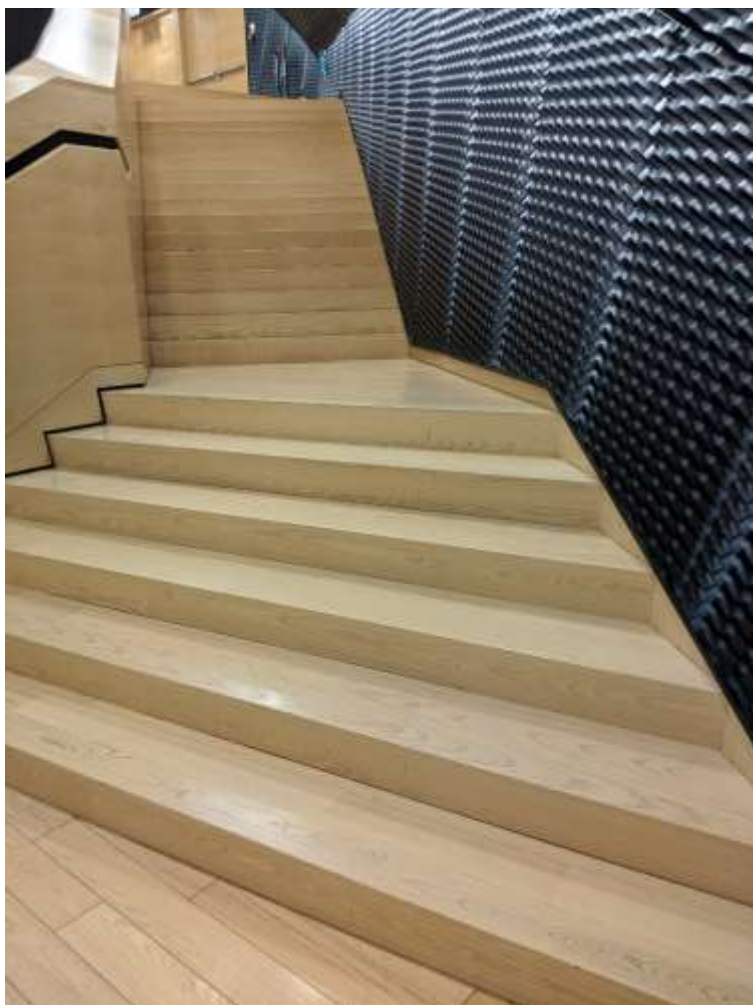
Nieregularne i pozbawione poręczy oraz oznaczeń poszczególne biegi schodów

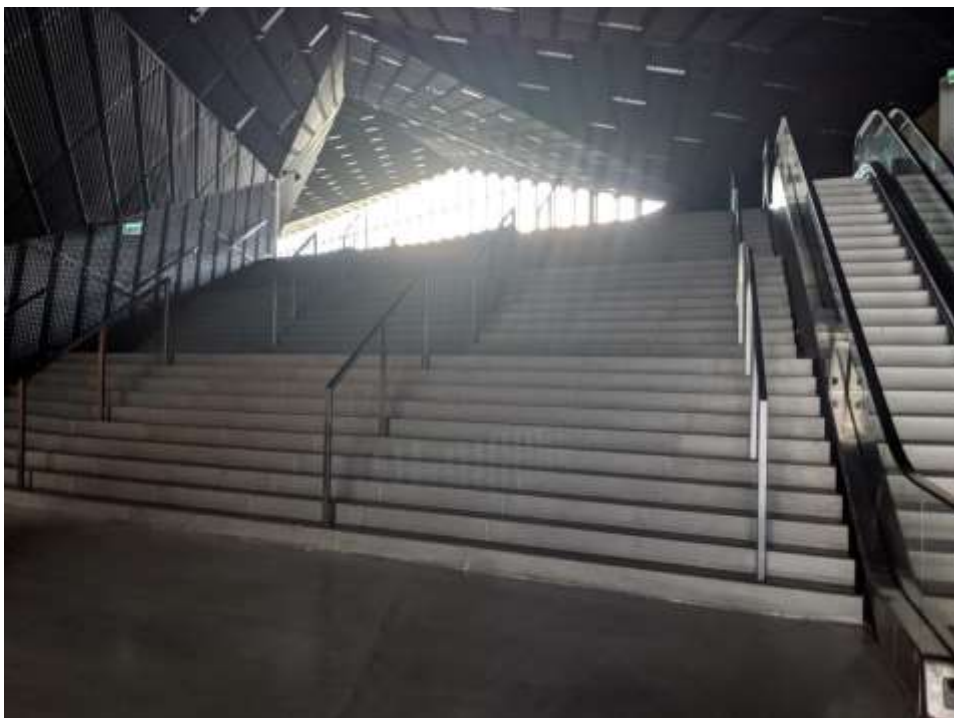
Schody pozbawione oznaczeń

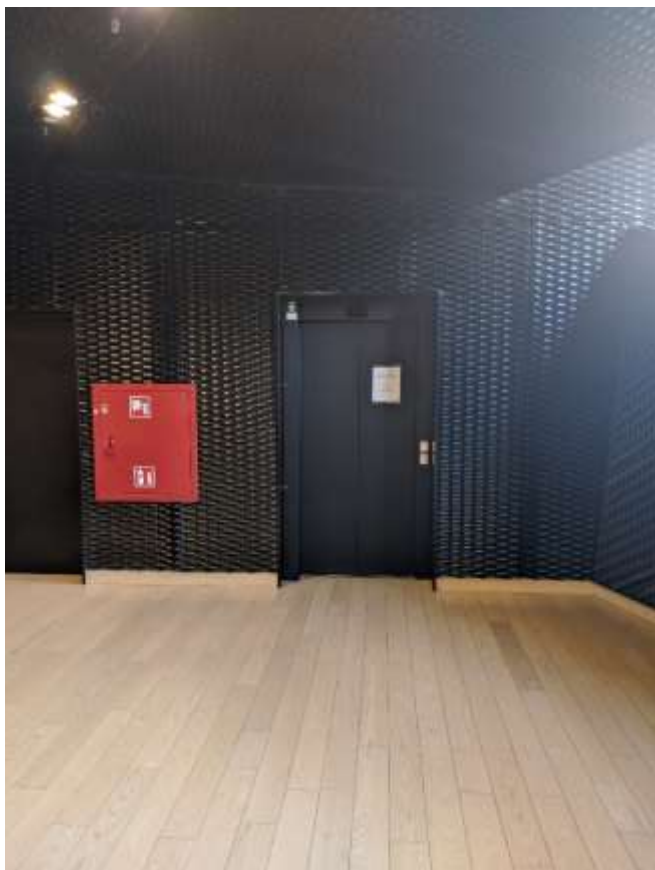
Drzwi wind niewidoczne na tle ścian

- Windy powinny być oznaczone w widoczny sposób, ułatwiający ich odnalezienie.
- W budynku należy zainstalować system ułatwiający nawigację.
- Plany komunikacyjne powinny być uzupełnione o tyflografiki.
- Należy zapewnić możliwość dostania się, drogą pozbawioną przeszkód, na przestrzenie znajdujące się na półpiętrach widocznych na powyższym zdjęciu.

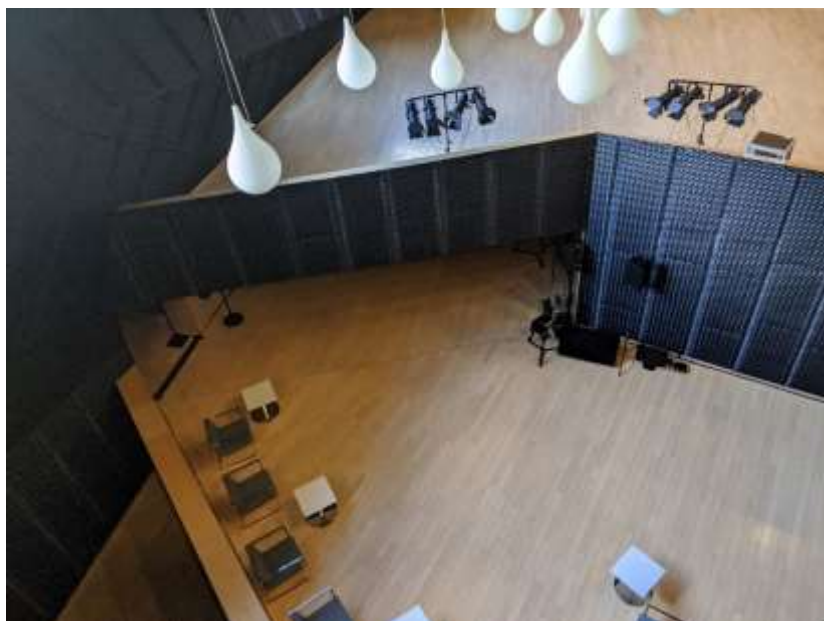
W budynku istnieją przestrzenia do których można dostać się jedynie schodami – jest to naruszenie art. 6 ust. 1 lit. b) ustawy o zapewnianiu dostępności osobom ze szczególnymi potrzebami

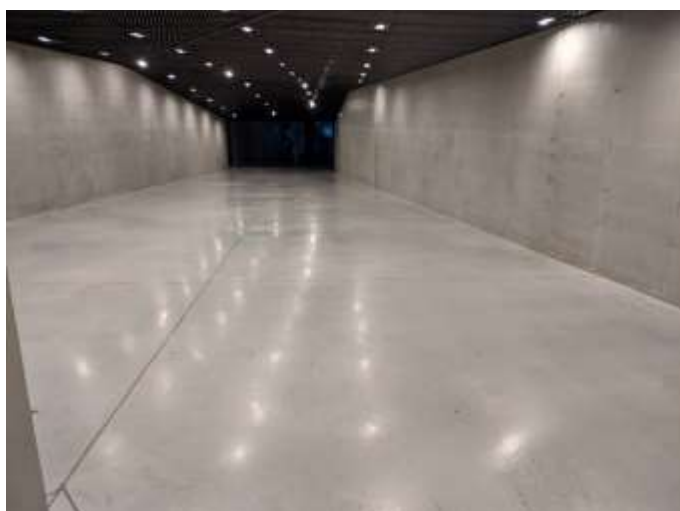
Łącznik jest de facto pochylnią nie spełniającą warunków określonych w rozporządzeniu o warunkach technicznych jakie muszą spełniać budynki i ich usytuowanie. Brak spoczników.

- łącznik powinien zostać przeprojektowany i przebudowany tak żeby spełniał wymagane warunki techniczne – długość biegu pochylni maksymalnie 10 metrów, spoczniki.

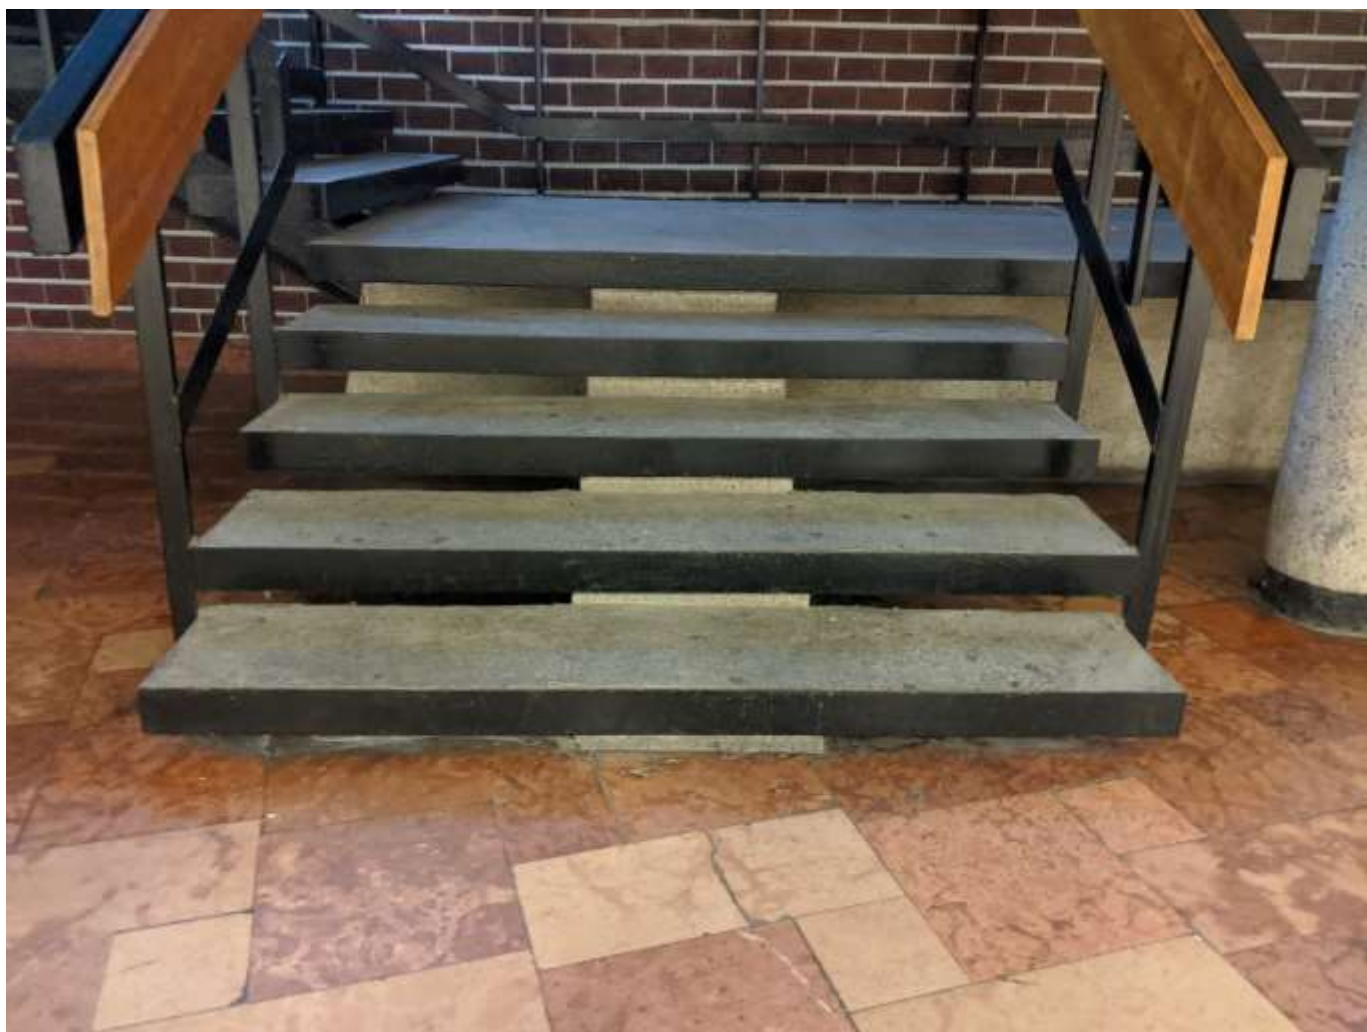
Schody mają budowę ażurową, jest to niebezpieczne dla osób niewidomych, słabowidzących i nieważnych. Brakuje na nich oznaczeń dla osób niewidomych. Poręcze kończą się wraz z biegiem schodów.

- Oznaczyć i zabezpieczyć schody.
- Zainstalować windę zamiast podnośnika.
- Włączyć system alarmowy znajdujący się w toalecie dla osób z niepełnosprawnościami.
- Przenieść pojemnik na mydło bliżej lustra.
- Obniżyć lady w kolejnych modułach szatni.
- Wyposażyć system nagłośnieniowy Spodka w pętlę indukcyjną.

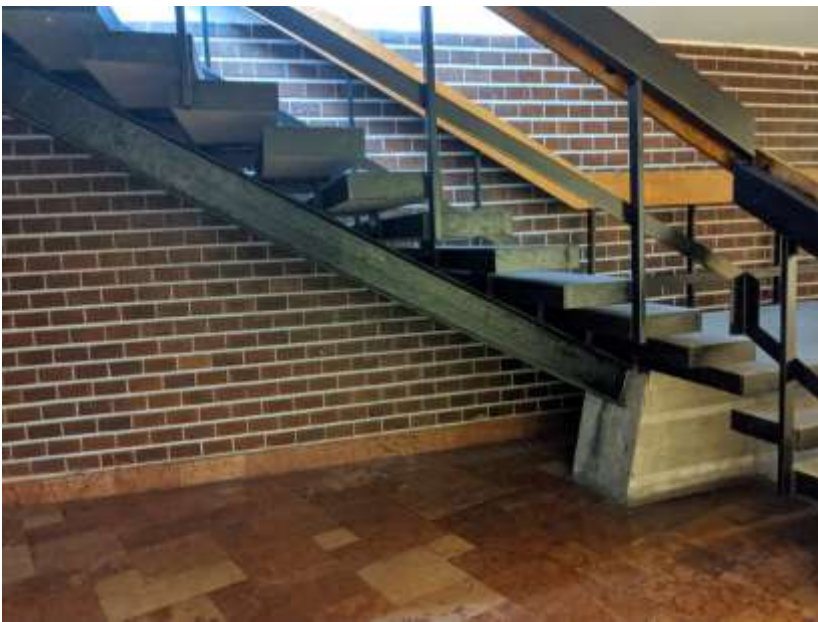
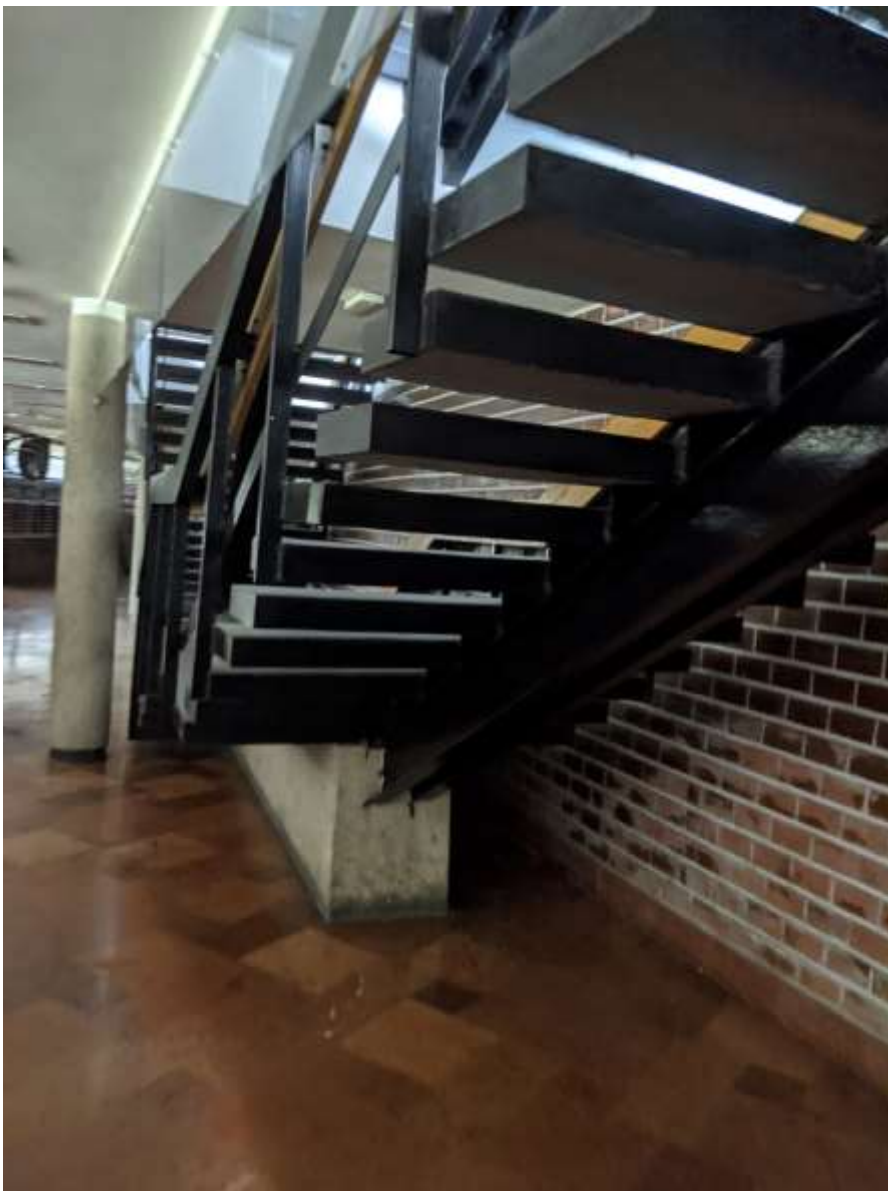
Przestrzeń pod schodami nie jest zabezpieczona przed przypadkowym wejściem tam przez osobę słabowidzącą, niewidomą.

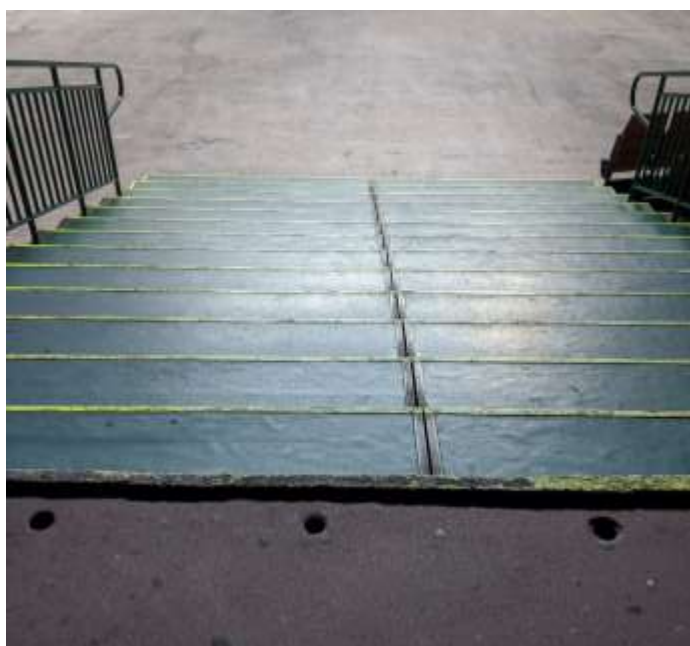
Nie ma możliwości zejścia na płytę Spodka poruszając się na wózku. Oznaczenia kontrastowe na tych schodach są zniszczone i zatarte.

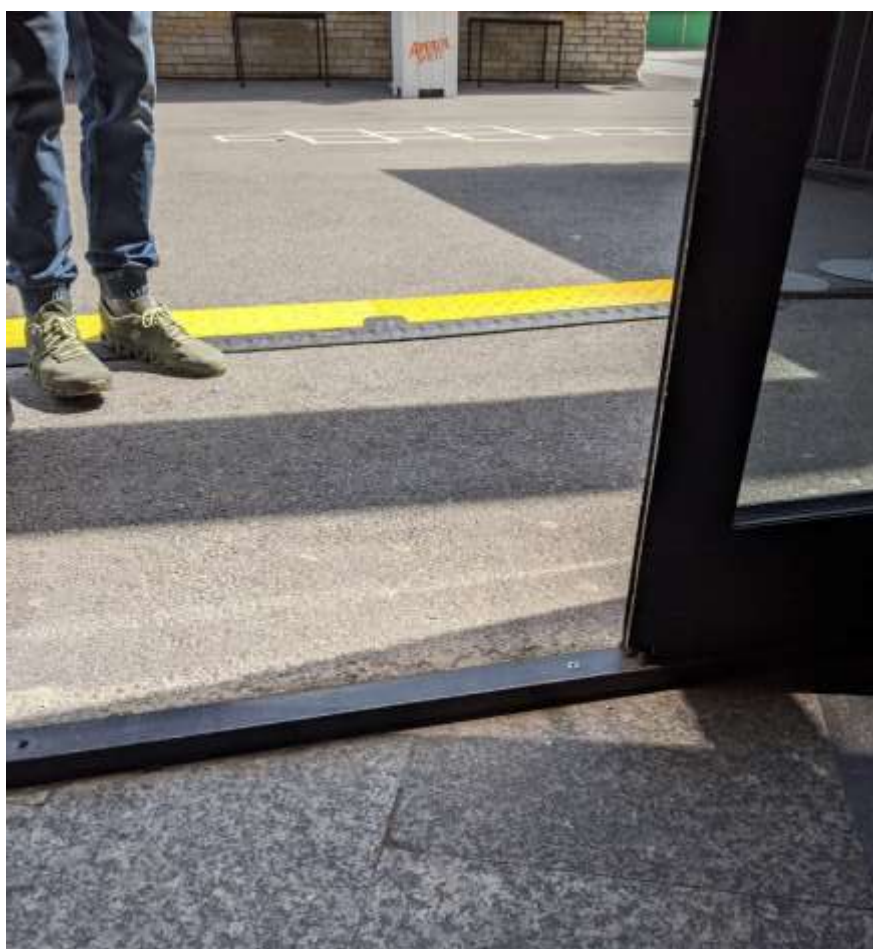
Przy wyjściu ze Spodka do części przeznaczony (w czasie planowanego wydarzenia) na Food Court w drzwiach znajduje się metalowy próg.

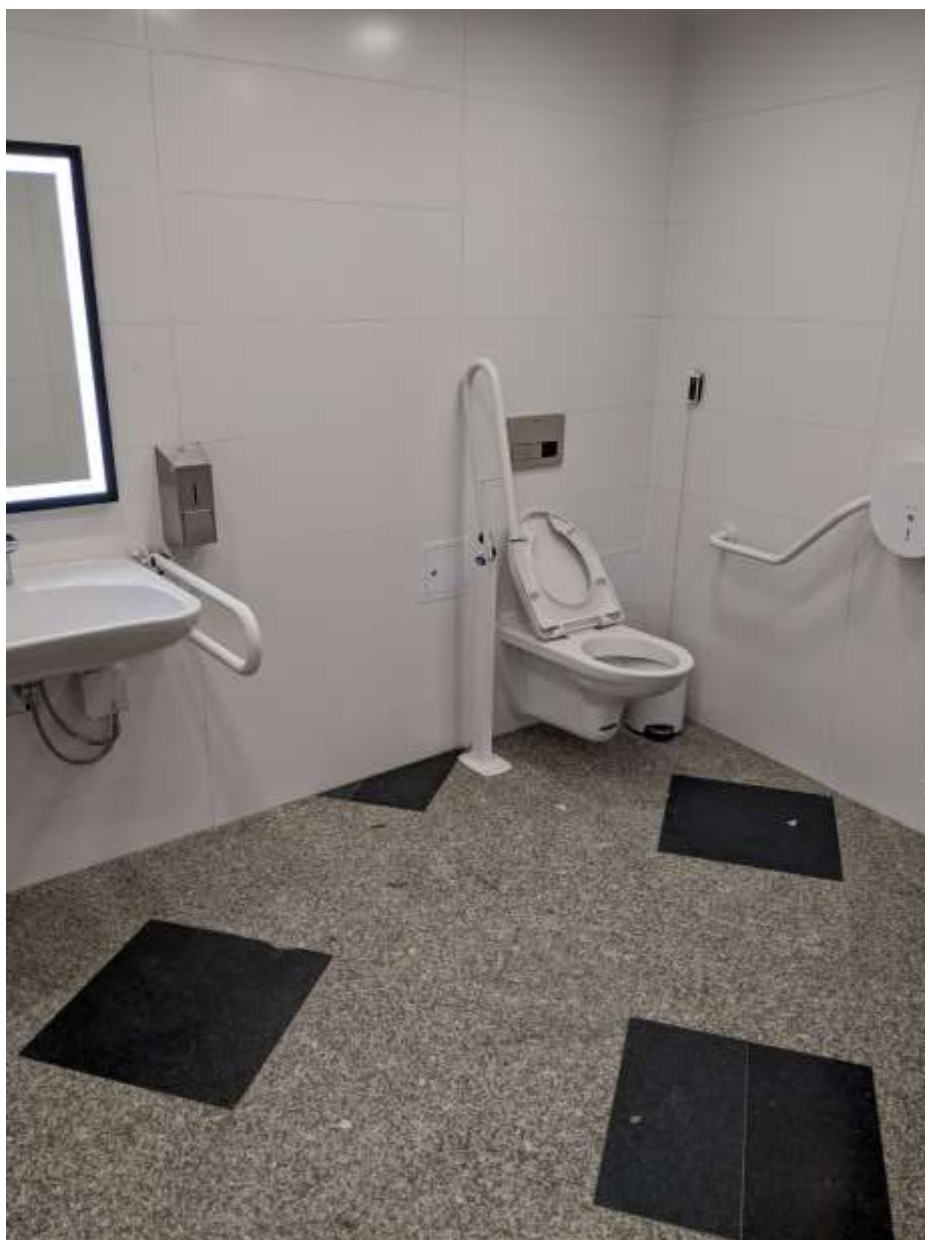
Pojemnik na mydło w toalecie dla osób z niepełnosprawnościami zamontowany jest w miejscu utrudniającym korzystanie z niego.
