**PAŃSTWOWA KOMISJA BADANIA WYPADKÓW KOLEJOWYCH**  
Ministerstwo Spraw Wewnętrznych i Administracji

**RAPORT Nr PKBWK/07/2019**

**z badania wypadku kategorii B11  
zaistniałego w dniu 17 marca 2019 r. o godzinie 21:49  
szlak Taczanów - Pleszew, tor nr 1,  
w km 107,985 linii kolejowej nr 272 Kluczbork – Poznań Główny**

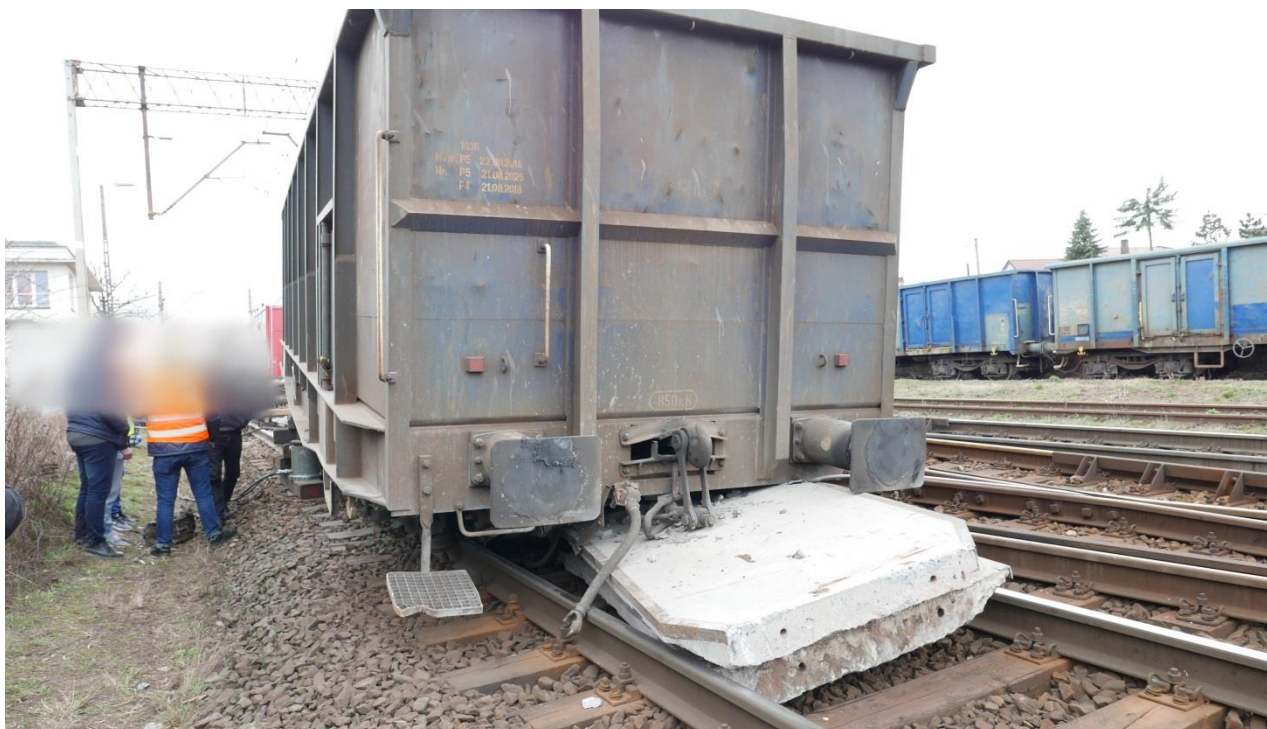
**Zdjęcie 1** - Uszkodzony wagon nr 84 51 5945 940-1 po zdarzeniu

Wykolejeniu i zniszczeniu uległ wagon nr 84 51 5945 940-1. Złamana pierwsza oś pierwszego wózka w kierunku jazdy, konstrukcja nadwozia poważnie uszkodzona, zdeformowane wózki wagonu, deformacja, wybrzuszenie ostoi wagonu i pogięta czołownica.

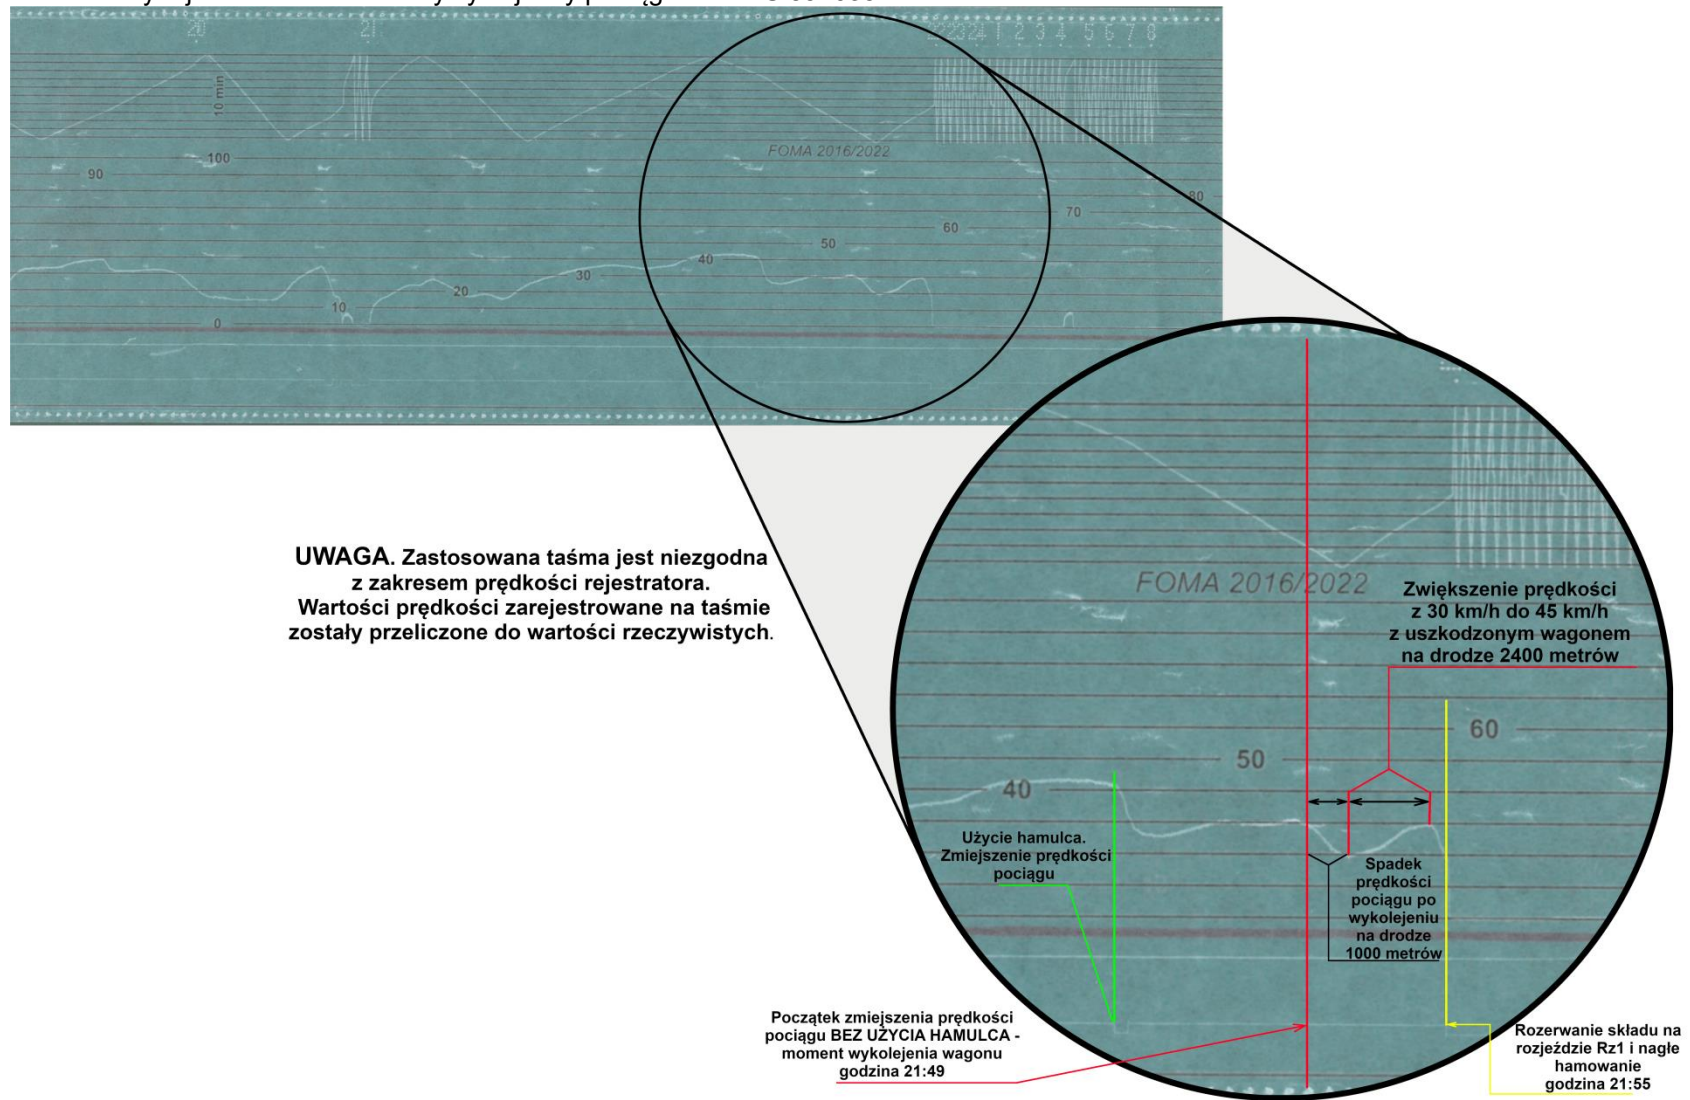
Rysunek 2 - Skan taśmy rejestratora - charakterystyka jazdy pociągu nr TMS 654035

- godzina 21:43 do 21:46 wzrost prędkości pociągu do 45 km/h na odcinku 1800 m,
- godzina 21:49 – do 21:50 spadek prędkości z 45 km/h do 30 km/h na drodze ok. 500 m bez załączenia hamulca w pociągu,

- godzina 21:50 do 21:54 wzrost prędkości pociągu do 45 km/h na odcinku 2400 m,
- godzina 21:55 - gwałtowny spadek prędkości z 45 km/h do 0 km/h na drodze 500 m,

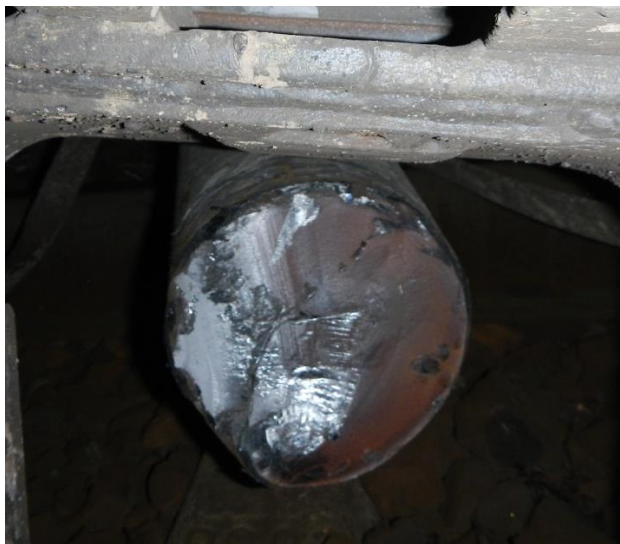
Zdjęcie 2 – złamana oś - wypadek 16.04.2015 r. Rudziniec Gliwicki

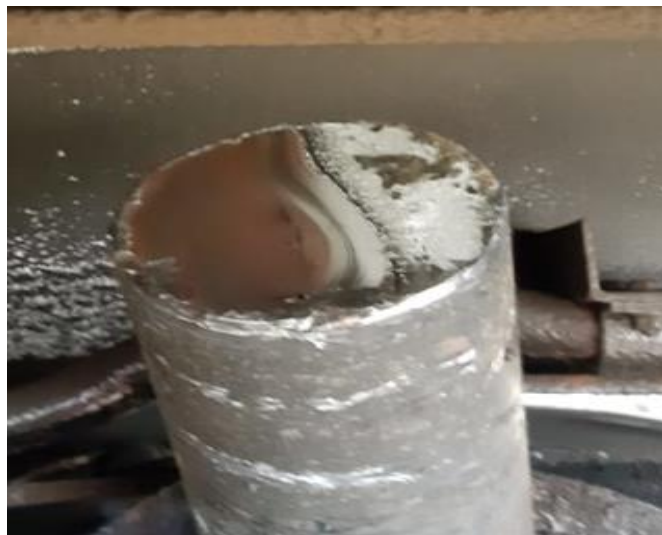
Zdjęcie 3 – złamana oś - wypadek 16.02.2019 r. Lubań Śląski

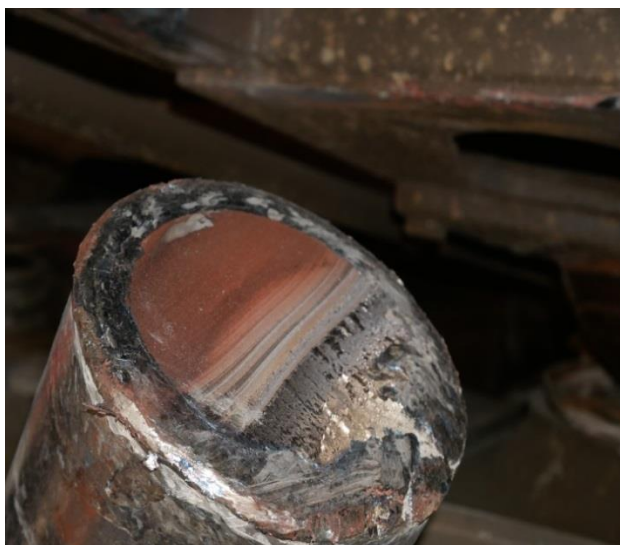
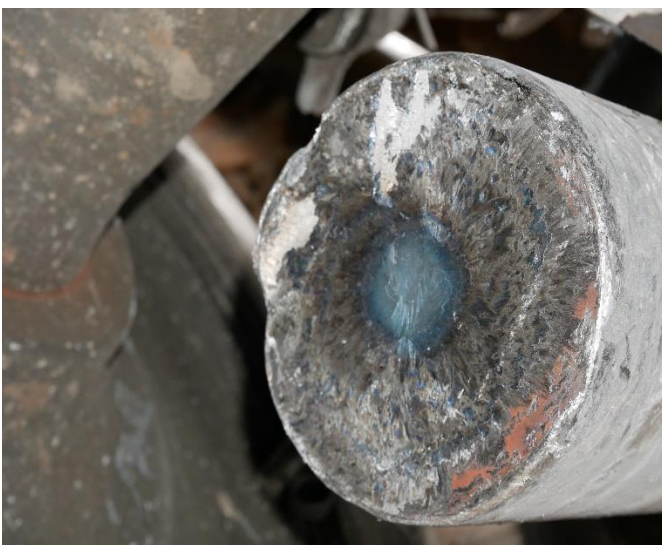
Złamanie pierwszej osi zestawu kołowego pierwszego wózka wagonu towarowego nr 84 51 5945 940-1 z powodu nieprawidłowej struktury materiału osi w miejscu złamania.

Zdjęcie 4 – złamana oś - wypadek 17.03.2019 r. Pleszew

Zdjęcie 5 – złamana druga część osi - wypadek 17.03.2019 r. Pleszew

Zgodnie z wynikami badania przeprowadzonego przez Instytut Pojazdów Szynowych powodem pęknięcia osi zestawu kołowego była nadmierna zawartość siarki (sięgająca do 0,058% wobec dopuszczalnej zawartości wynoszącej 0,04%, zgodnie z ówczesnymi przepisami) oraz liczne wtrącenia niemetaliczne jak i wady i pustki materiałowe. Zbyt duża ilość siarki była wynikiem źle przeprowadzonego procesu technologicznego związanego z wytopem stali. Obciążenie karbem z tytułu wad wewnętrznych rosło wraz z czasem. Po przekroczeniu wartości krytycznej doszło do pęknięcia. Uwzględniając, że wagon przejechał ok. 6 km od czasu złamania osi jeden z fragmentów osi ocierał się przełomem o fragmenty wózka, wskutek czego doszło do emisji ciepła, co spowodowało różnice średnic obu fragmentów osi w miejscu ich złamania. Dodatkową przyczyną pęknięcia osi był również nieprawidłowo przeprowadzony proces naprawczy i skierowanie wadliwej osi do eksploatacji.

Uszkodzenia krawędzi osi w miejscu pęknięcia spowodowane wykolejeniem uniemożliwiły określenie ogniska pęknięcia. Jednocześnie nie można było określić początku procesu powstawania pęknięcia. Przełom złamanej osi przedstawia zdjęcie nr 4 i nr 5.
