PAŃSTWOWA KOMISJA BADANIA WYPADKÓW KOLEJOWYCH
Ministerstwo Infrastruktury

RAPORT Nr PKBWK/03/2018

**z badania poważnego wypadku kategorii A04
zaistniałego w dniu 30 sierpnia 2017r. o godzinie 21:53
w stacji Smętowo, w torze stacyjnym nr 2,
w km 457,485 linii kolejowej nr 131 Chorzów Batory - Tczew**

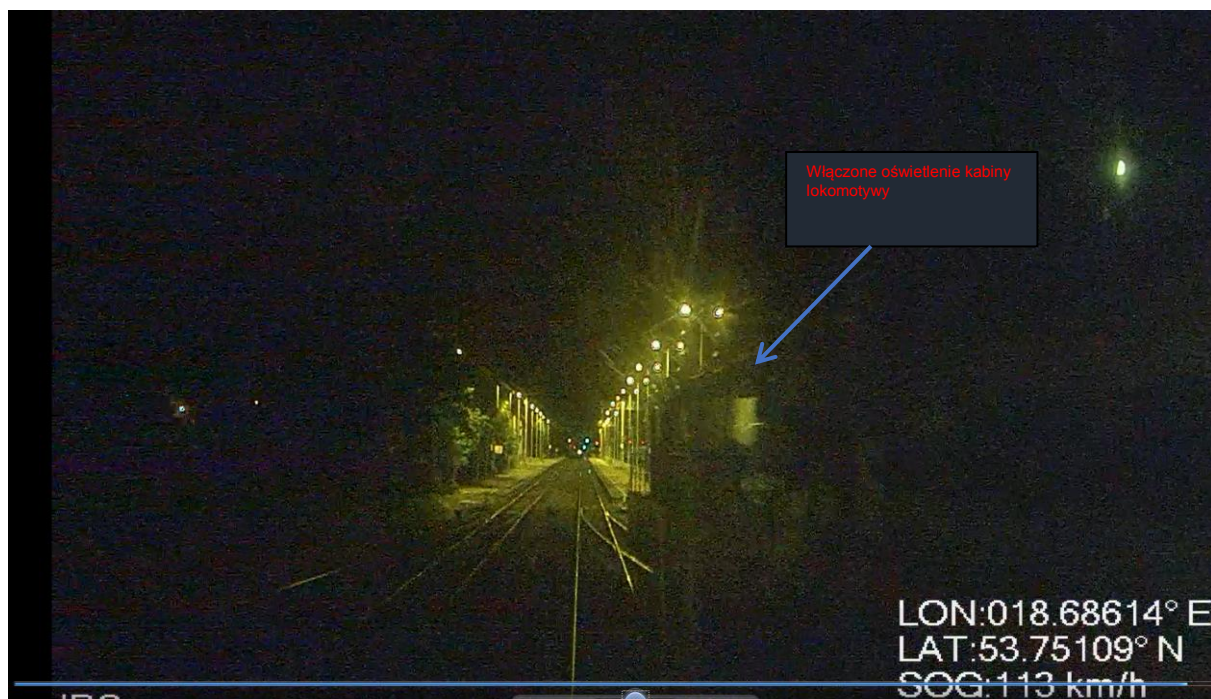
Widok z kabiny lokomotywy PKP Intercity S.A. z ok. 40 m przed miejscem zderzenia
